CÂMARA MUNICIPAL DE ARARAQUARA

INDICAÇÃO NÚMERO 1721 /2019.

Considerando a situação em que se encontra a região que abriga o Ribeirão do Ouro, localizado na Avenida Maria Antônia Camargo de Oliveira (Via Expressa), próxima ao terminal rodoviário, conforme indicado nas imagens em anexo.

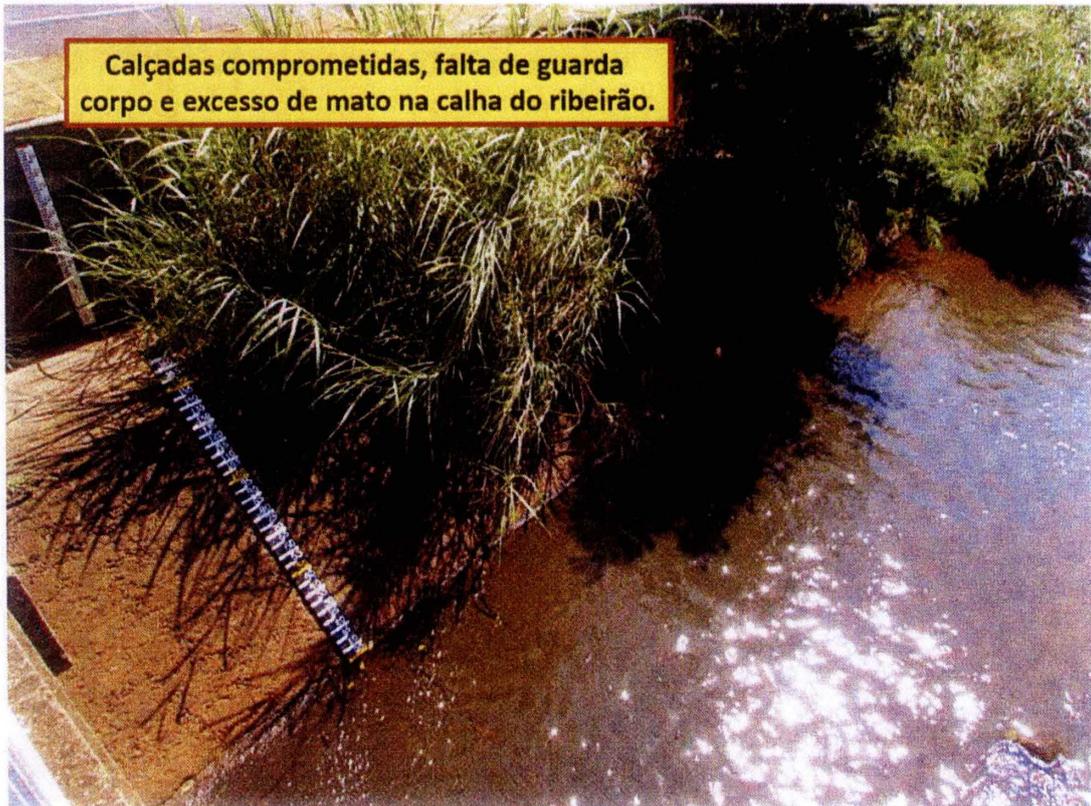
Calçadas comprometidas, falta de guarda corpo e excesso de mato na calha do ribeirão.

Indico, ao Senhor Prefeito Municipal, a necessidade de entrar em entendimento com os setores competentes, para que seja realizada a reparação da calçada em torno do Ribeirão, a capinação e limpeza nas calhas e leito do mesmo, bem como a instalação de guarda corpo, conforme sinalizado nas imagens em anexo.

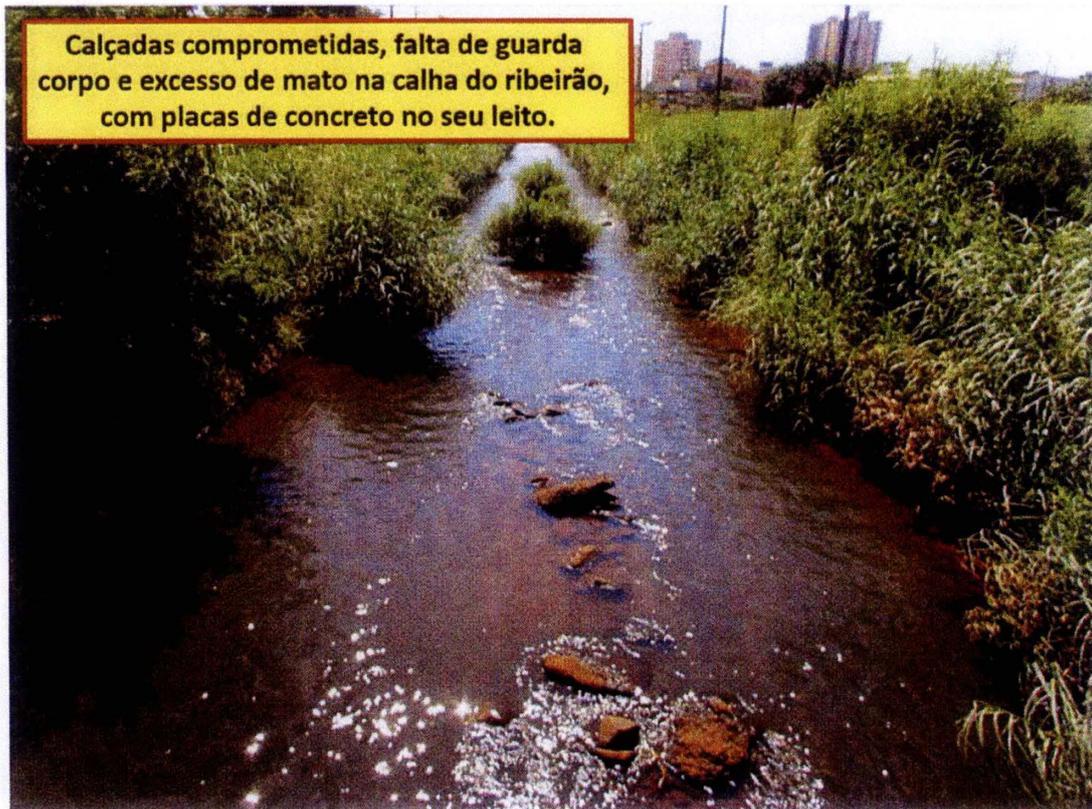
Calçadas comprometidas, falta de guarda corpo e excesso de mato na calha do ribeirão, com placas de concreto no seu leito.

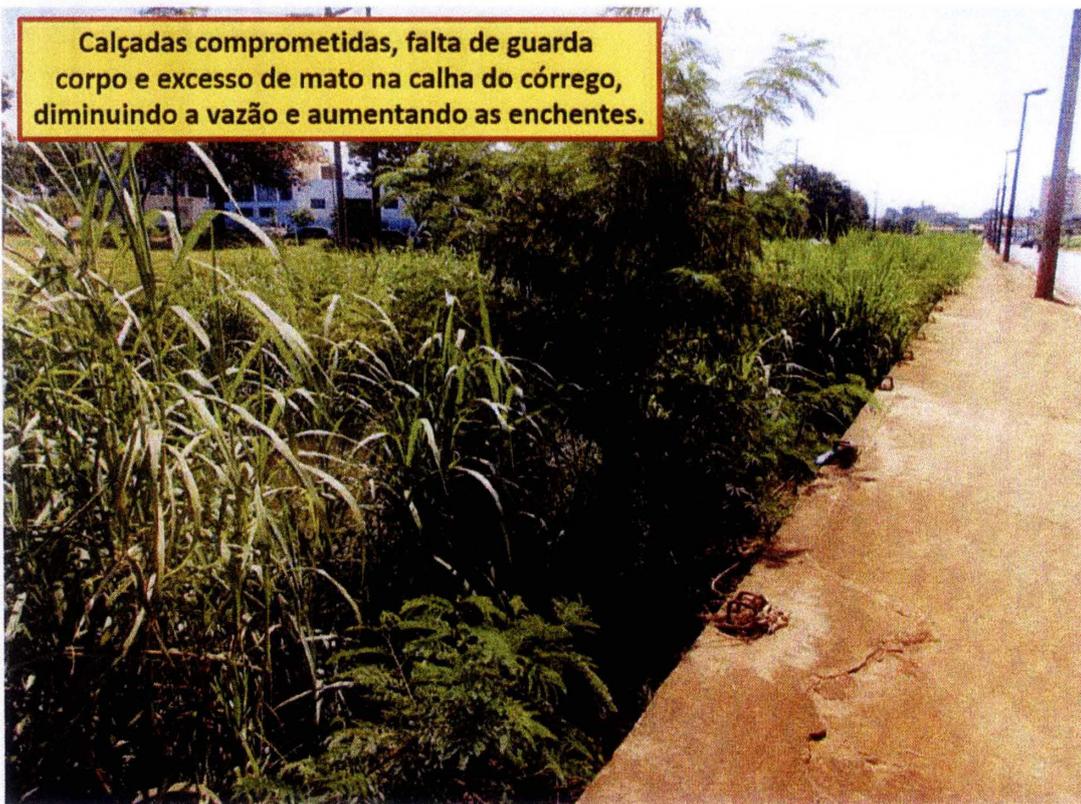
Calçadas comprometidas, falta de guarda corpo e excesso de mato na calha do córrego, diminuindo a vazão e aumentando as enchentes.

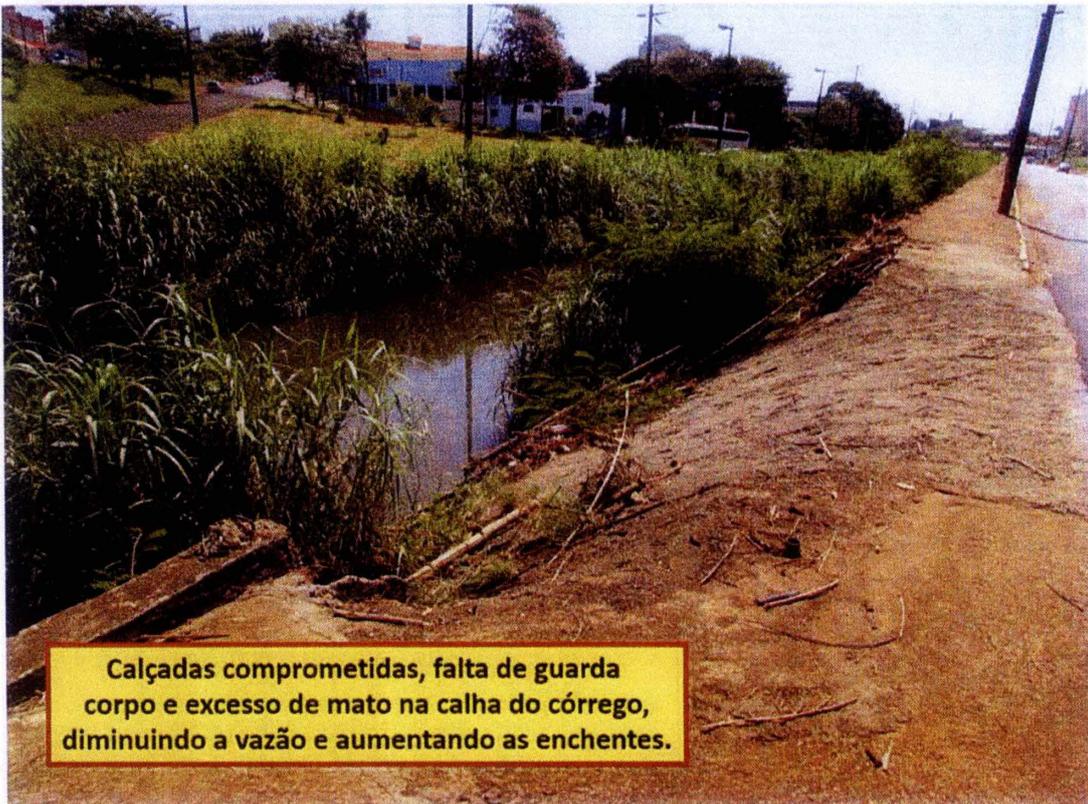
Calçadas comprometidas, falta de guarda corpo e excesso de mato na calha do córrego, diminuindo a vazão e aumentando as enchentes.

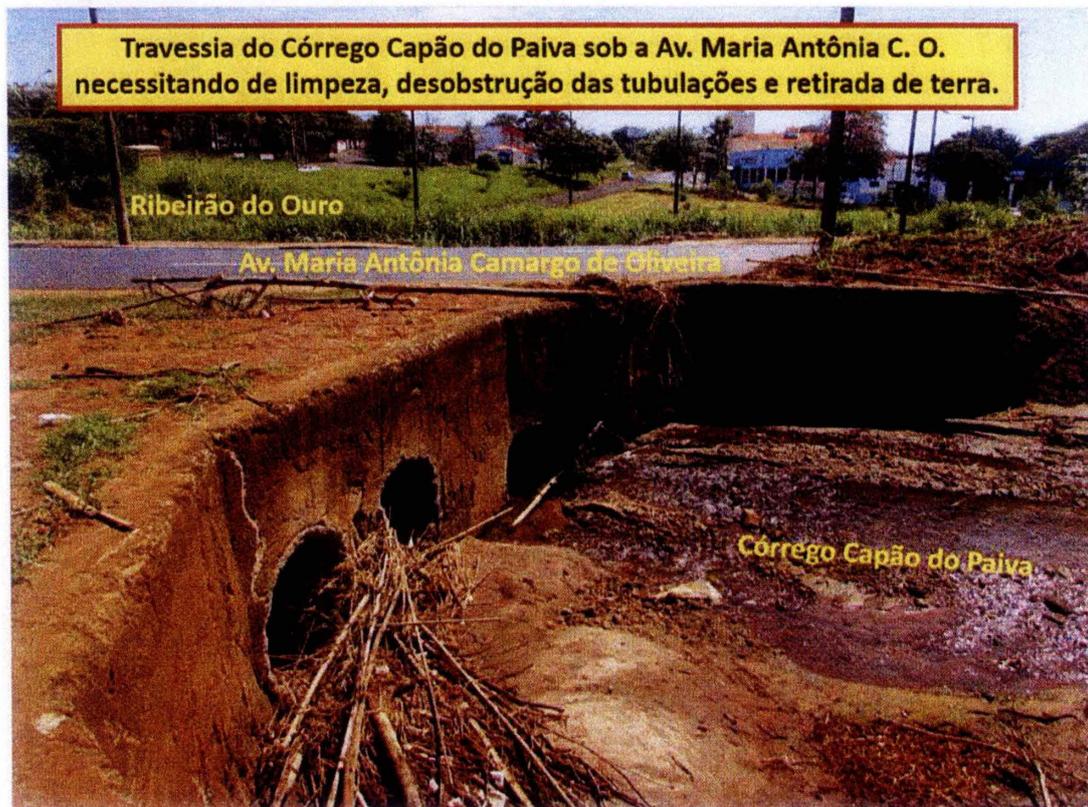
Travessia do Córrego Capão do Paiva sob a Av. Maria Antônia C. O. necessitando de limpeza, desobstrução das tubulações e retirada de terra.

Indico também a limpeza, desobstrução das tubulações e retirada de terra, na travessia do córrego Capão do Paiva sob a Avenida Maria Antônia Camargo de Oliveira (imagem em anexo).

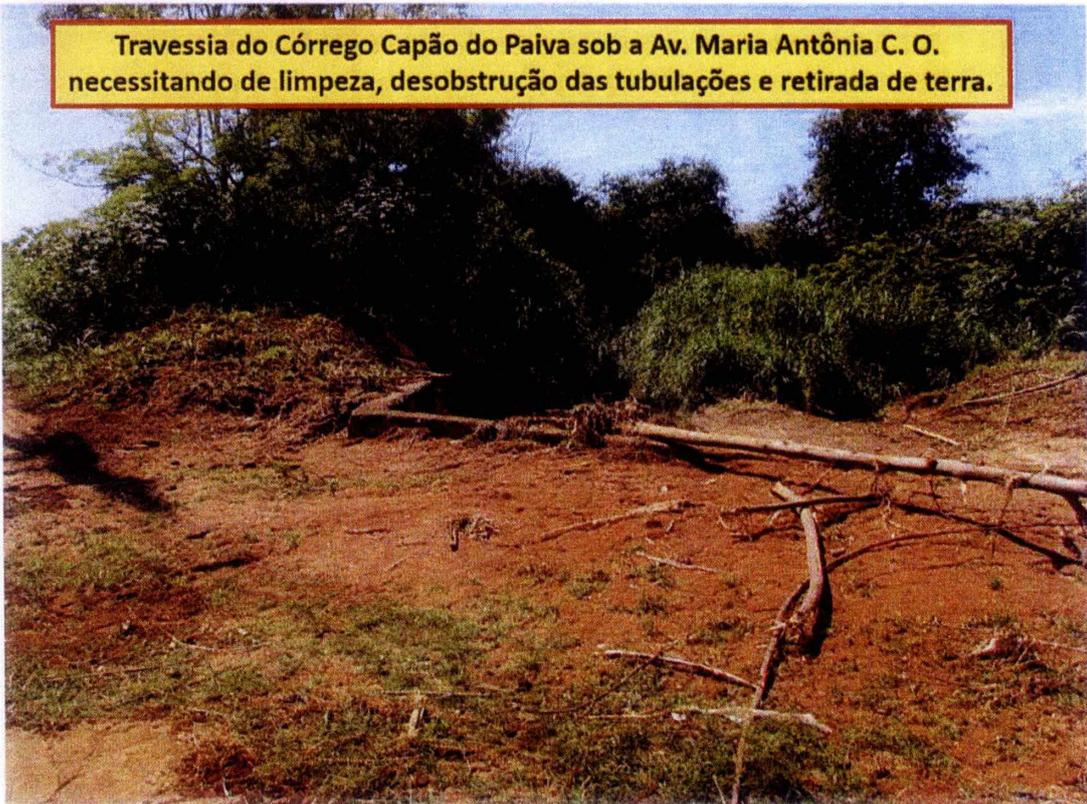
**Travessia do Córrego Capão do Paiva sob a Av. Maria Antônia C. O.
necessitando de limpeza, desobstrução das tubulações e retirada de terra.**

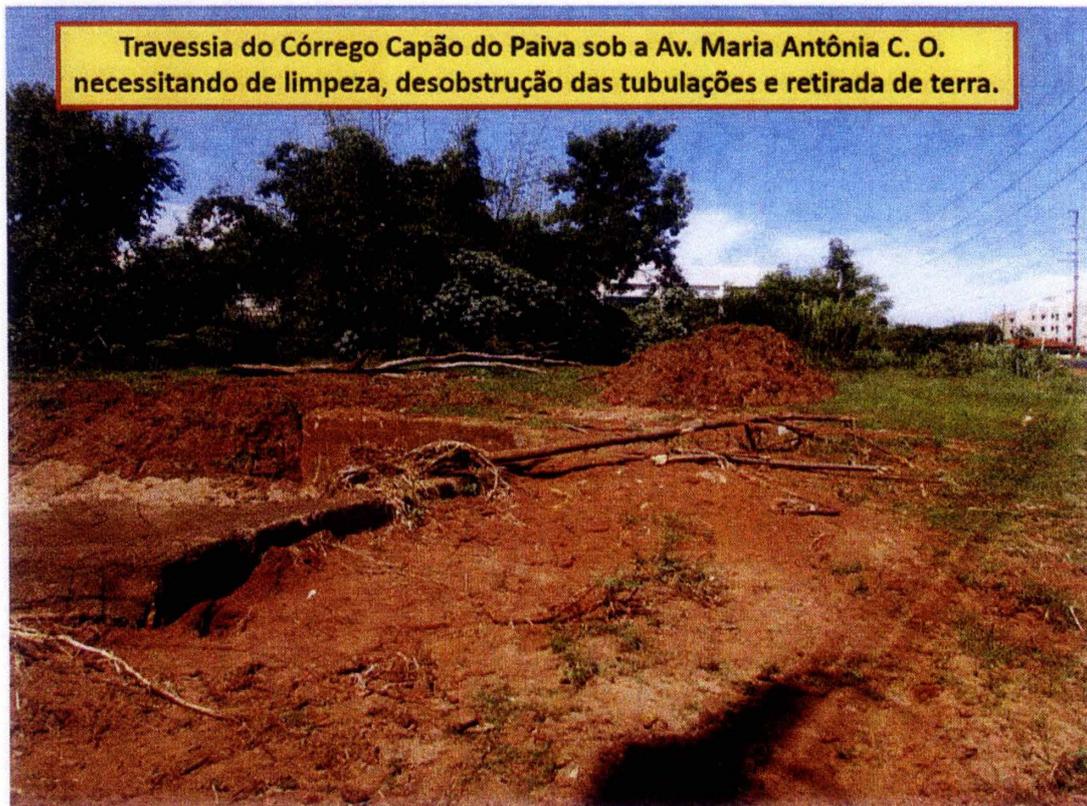
**Travessia do Córrego Capão do Paiva sob a Av. Maria Antônia C. O.
necessitando de limpeza, desobstrução das tubulações e retirada de terra.**
