CÂMARA MUNICIPAL DE ARARAQUARA

Indicação nº 3619 /2019

Indico ao Senhor Prefeito Municipal a necessidade de entrar em entendimentos com o setor competente, a fim de que sejam realizados urgentemente, manutenções prediais (reparos e pinturas das paredes e portas, troca de batentes e portas com cupins, substituição de banco quebrado e de tampa de concreto do pátio) na sede da Unidade de Pronto Atendimento (UPA) da Avenida Maria Antônia Camargo de Oliveira, no Centro, desta cidade.

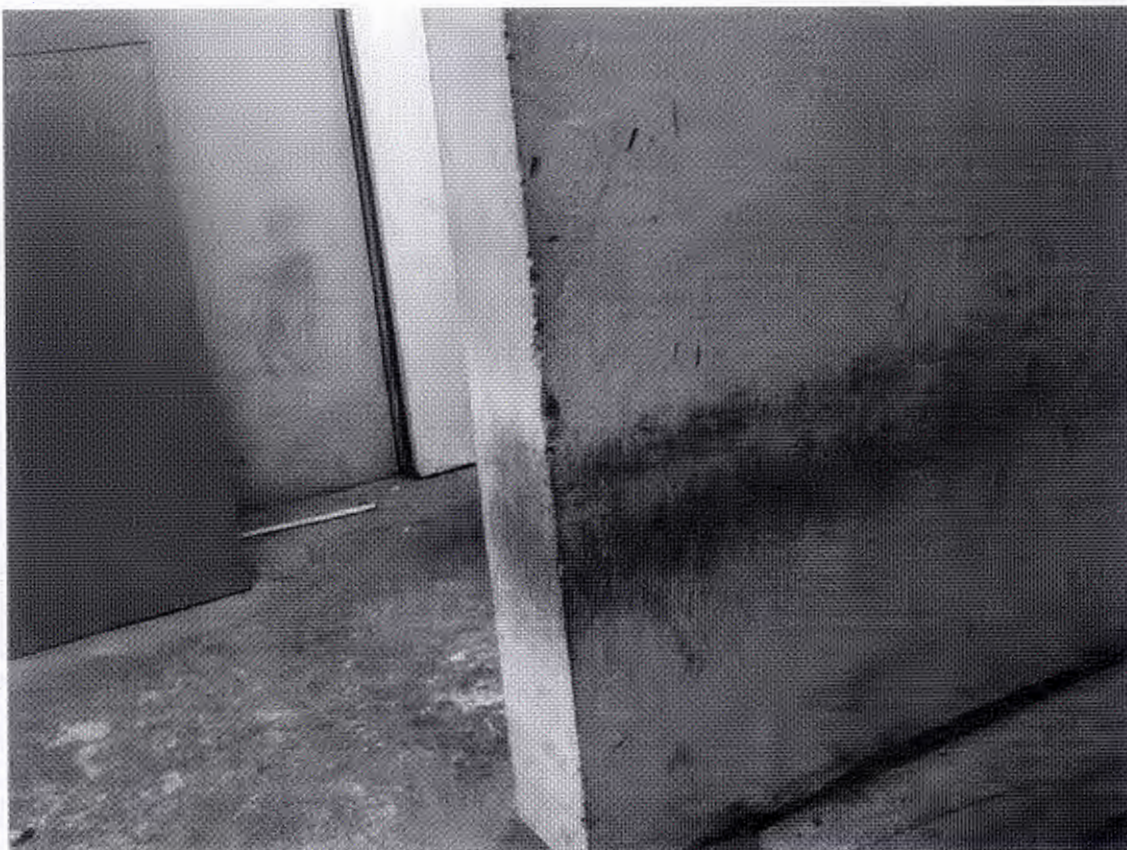
Foto 01

Paredes e portas com pinturas muito suja e desgastadas e os rebocos quebrados.

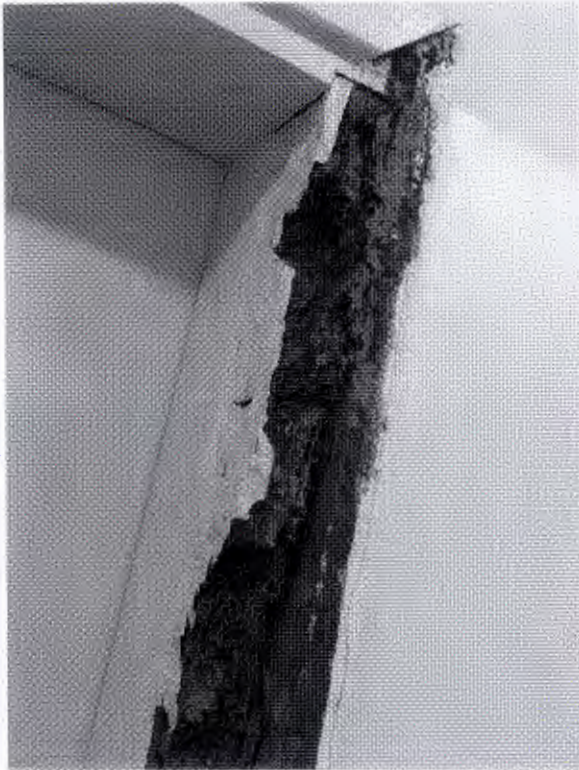
Foto 05

Batentes deteriorados por cupins.

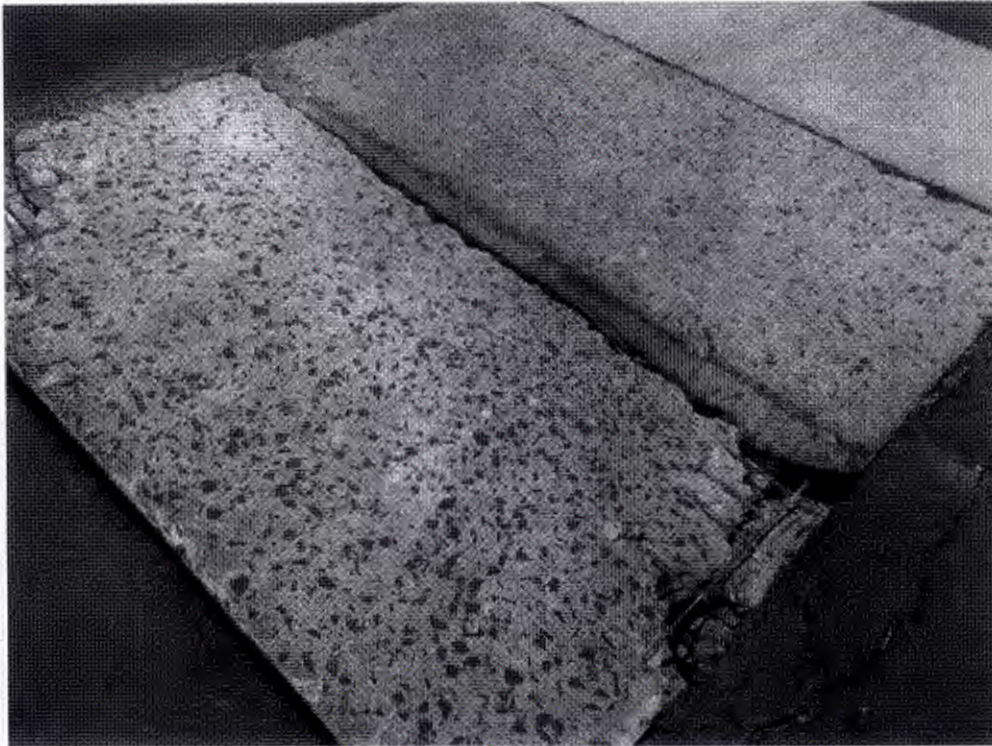
Foto 08

Tampa de concreto no pátio quebrada, risco de acidente.

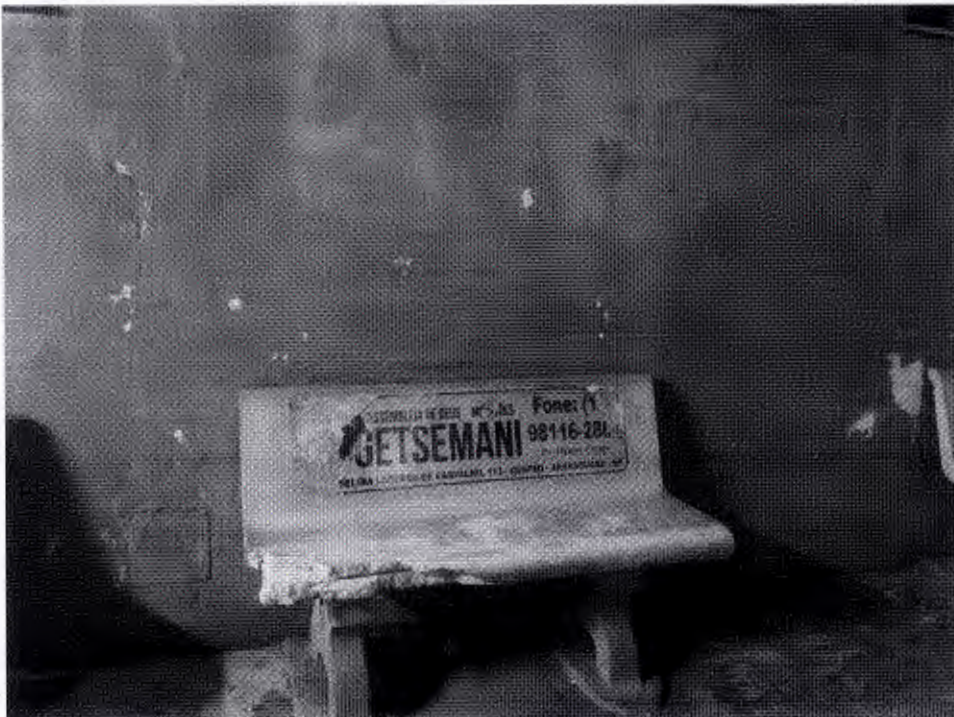
Foto 09

Banco de concreto danificado, risco de acidentes.
