OFÍCIO Nº 0506/2021

Documento: Resposta nº 1 à Indicação nº 246/2021

Araraquara, 05 de março de 2021
Ofício 04/2021 – DOp

Assunto: Indicação nº 246/2021 – Reparo em vazamento de água que há tempos surge no asfalto em frente a casa nº 617, no cruzamento entre a rua

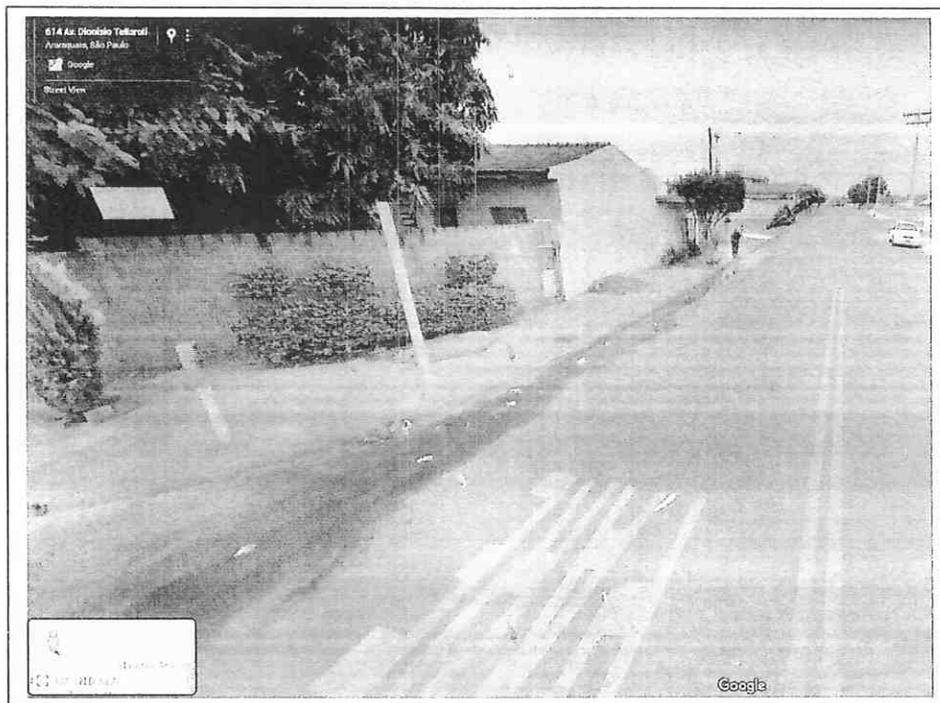
- não há vazamento no local proveniente das redes públicas de abastecimento de água que possam estar causando o problema apontado;
- não há redes de galerias pluviais nas imediações do imóvel de nº 617. Sendo assim, toda água utilizada na lavagem superficial de pisos e calçadas dessas imediações, escoam superficialmente pelas guias e sarjetas, até os pontos de coleta (bocas de lobo);
- O escoamento a céu aberto de águas pela via pública nesses locais é recorrente e se deve principalmente ao mau uso da água potável para lavagem de pisos, quintais, calçadas e afins, causando a impressão de que se trata de algum vazamento.

Foto 1: Exemplo de contribuinte lavando a calçada nas imediações.

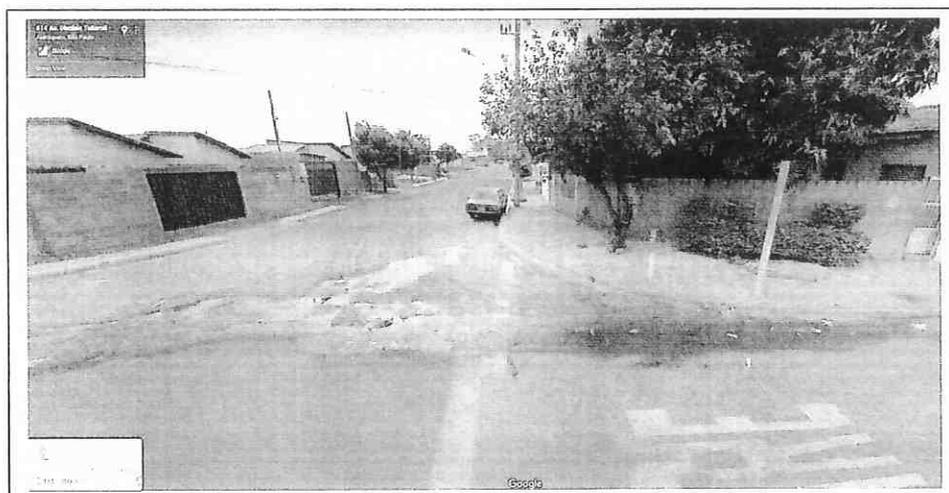
Foto 2: Água escoando superficialmente devido a lavagem de calçada (Foto1).

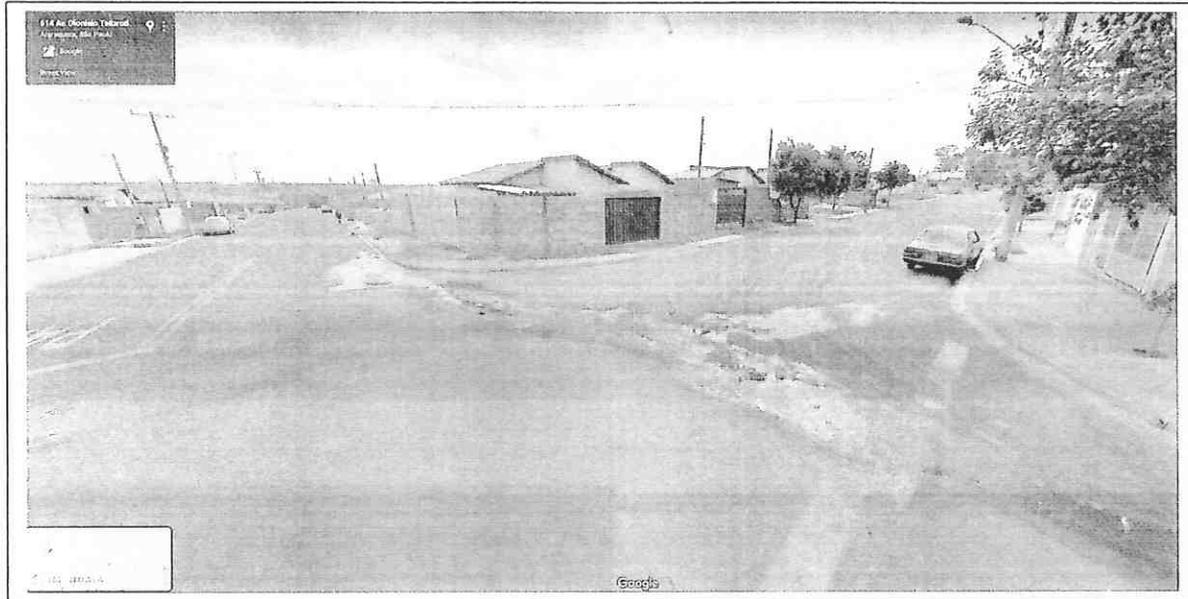
Foto 3: Água escoando superficialmente devido a lavagem de calçada (Foto1).

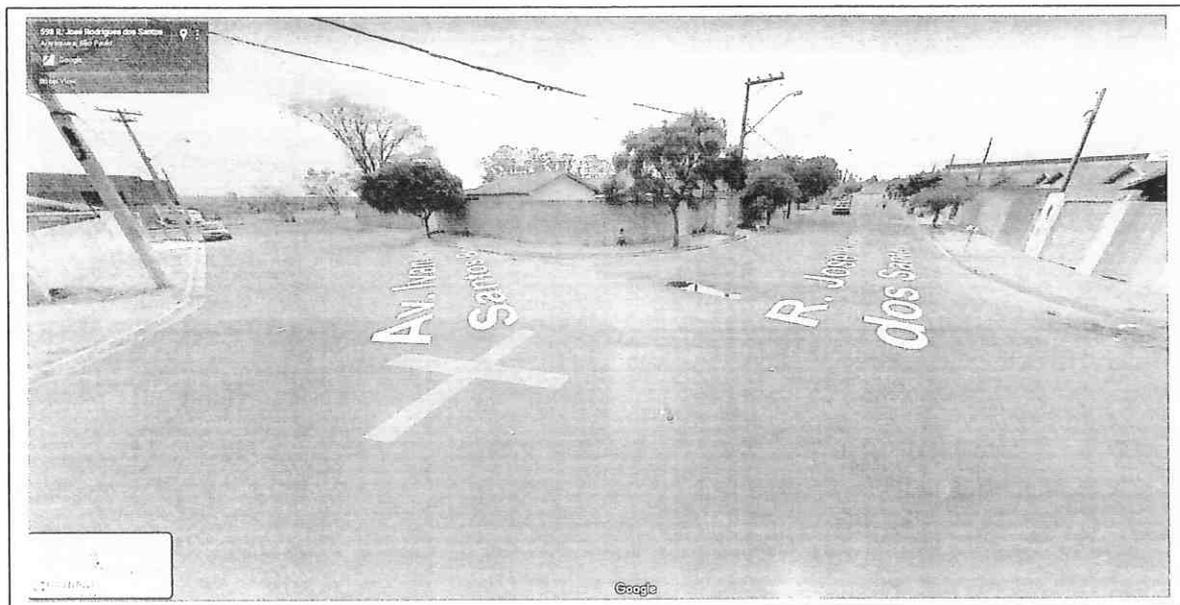
Foto 4: Escoamento superficial de água devido a lavagem de calçada.

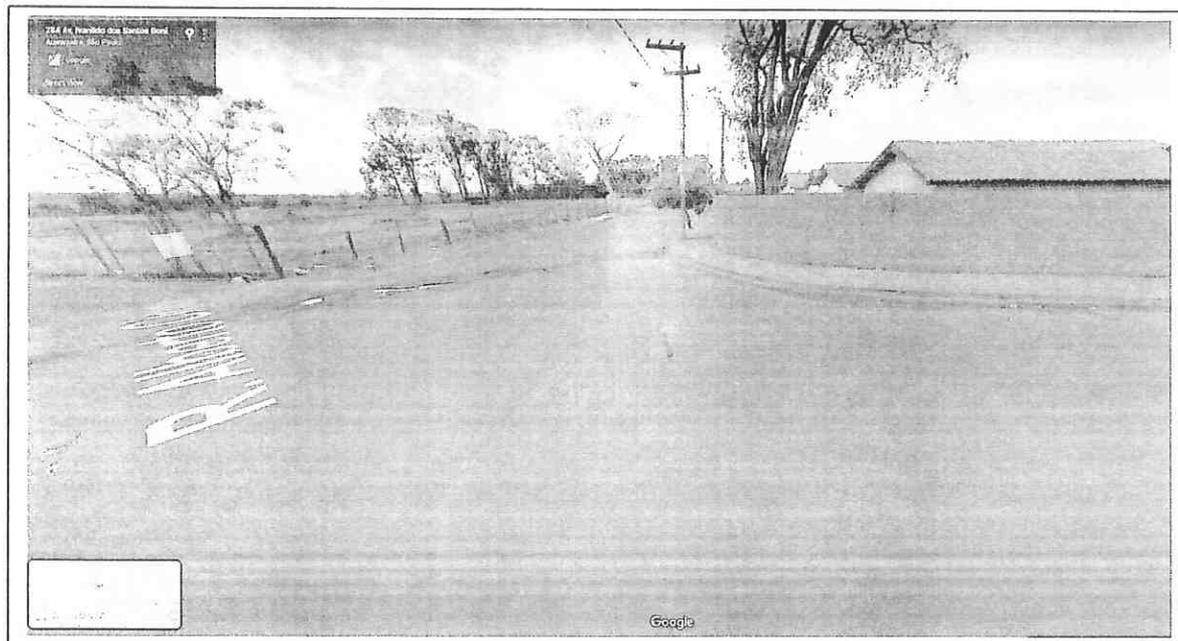
Foto 5: Escoamento superficial de água devido a lavagem de calçada.
