CÂMARA MUNICIPAL DE ARARAQUARA

Indicação nº 1680/2021

Indico a necessidade em proceder com reformas necessárias e imprescindíveis na EMEF Henrique Scabello, localizado na Av. Remo Frontarolli - nº 4050, bairro Jardim Hortências.

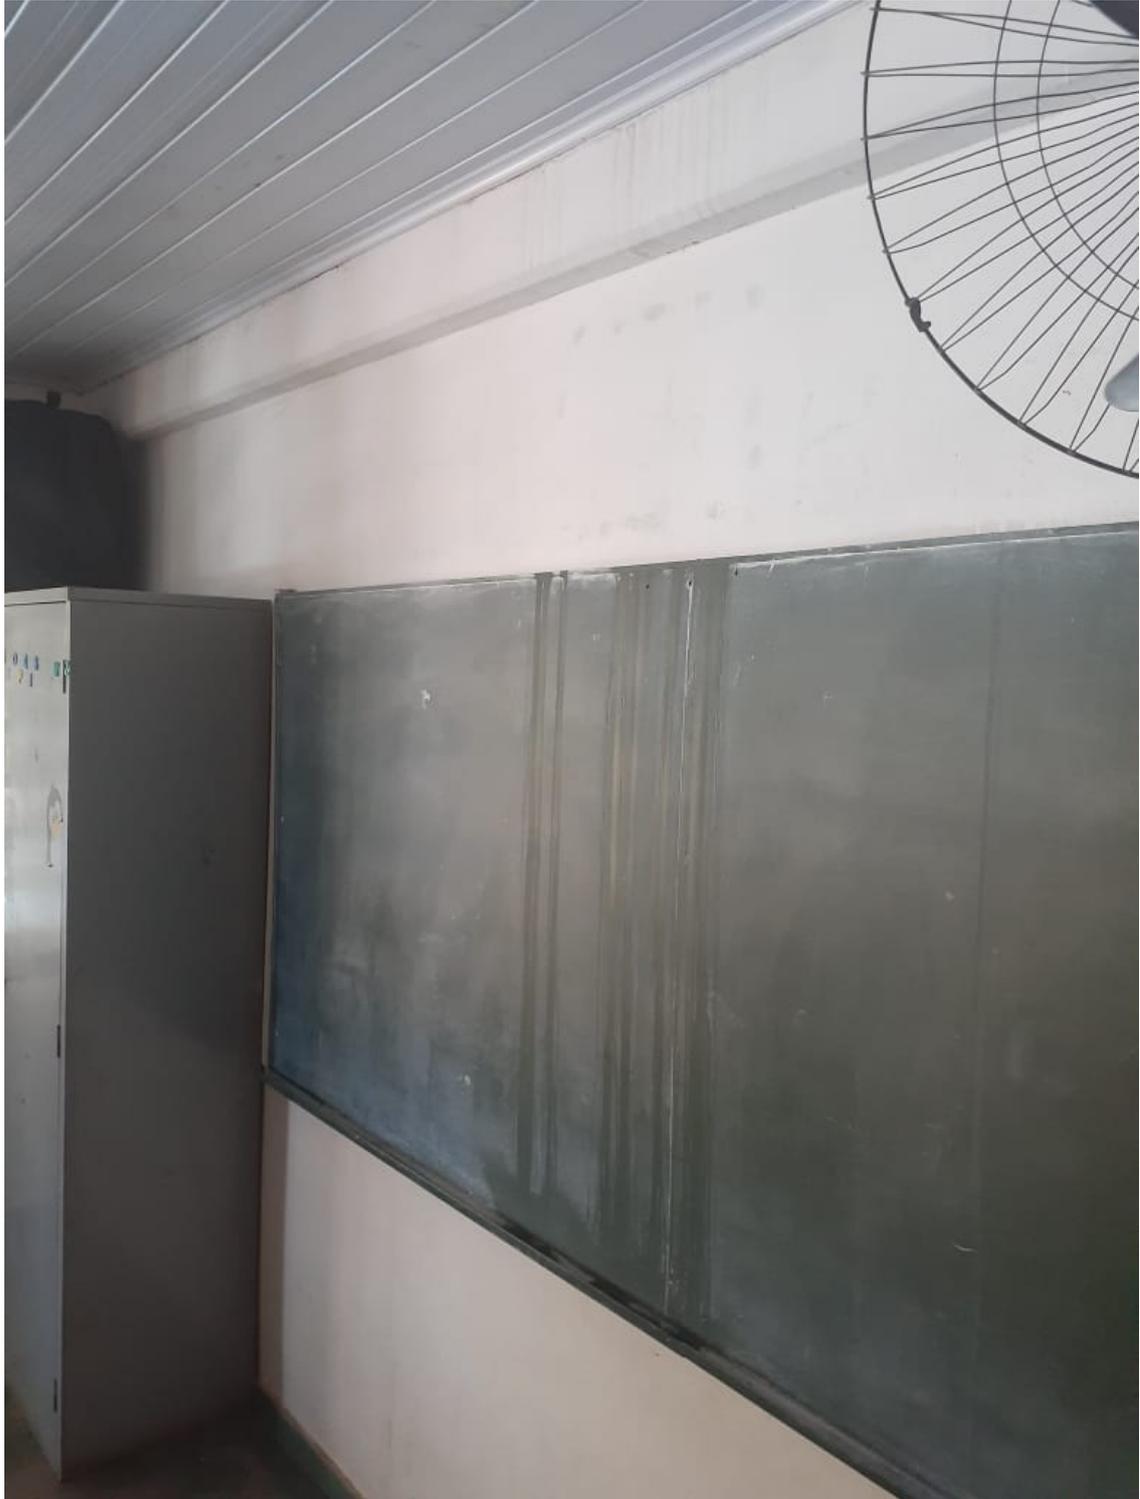
(infiltração no telhado do prédio do ensino integral)

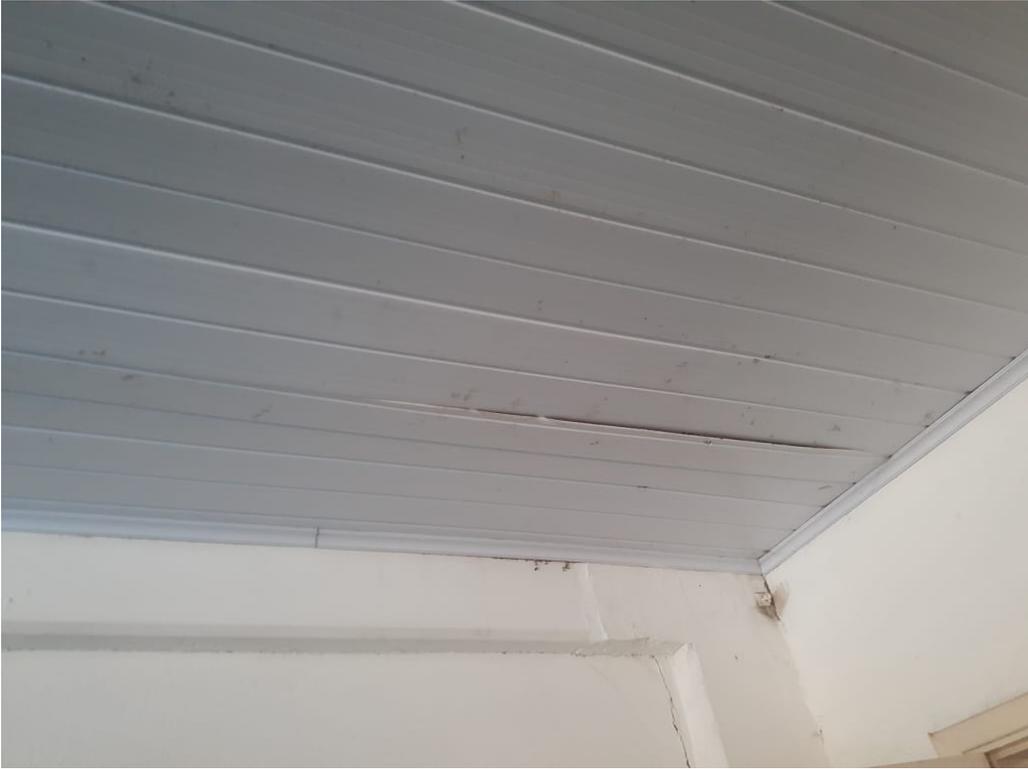
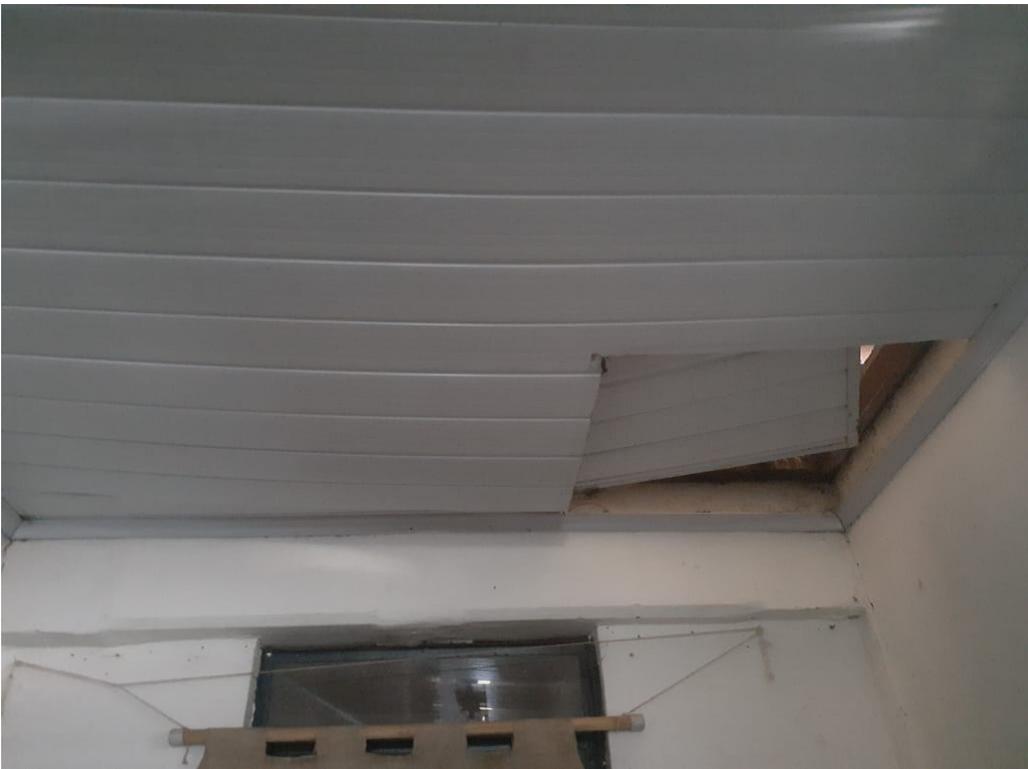
(forro de PVC cedendo)

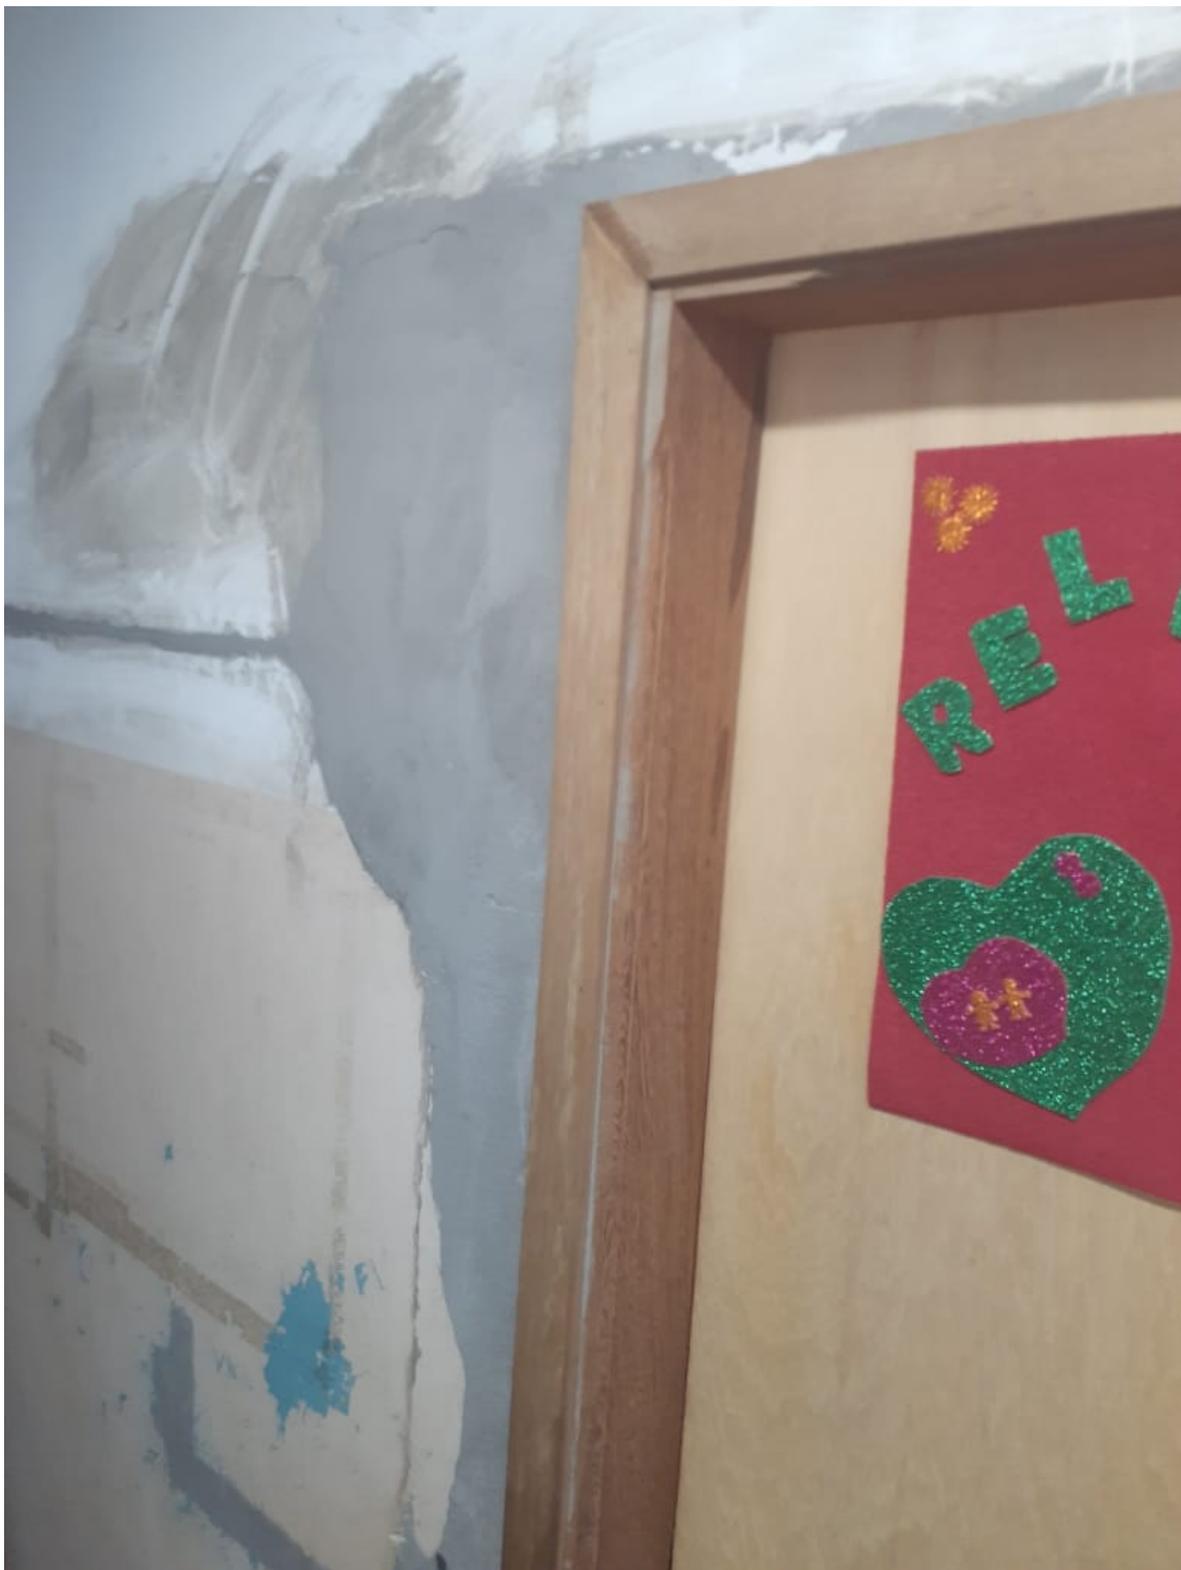
(falta de pinturas em torno dos batentes recém-trocados)

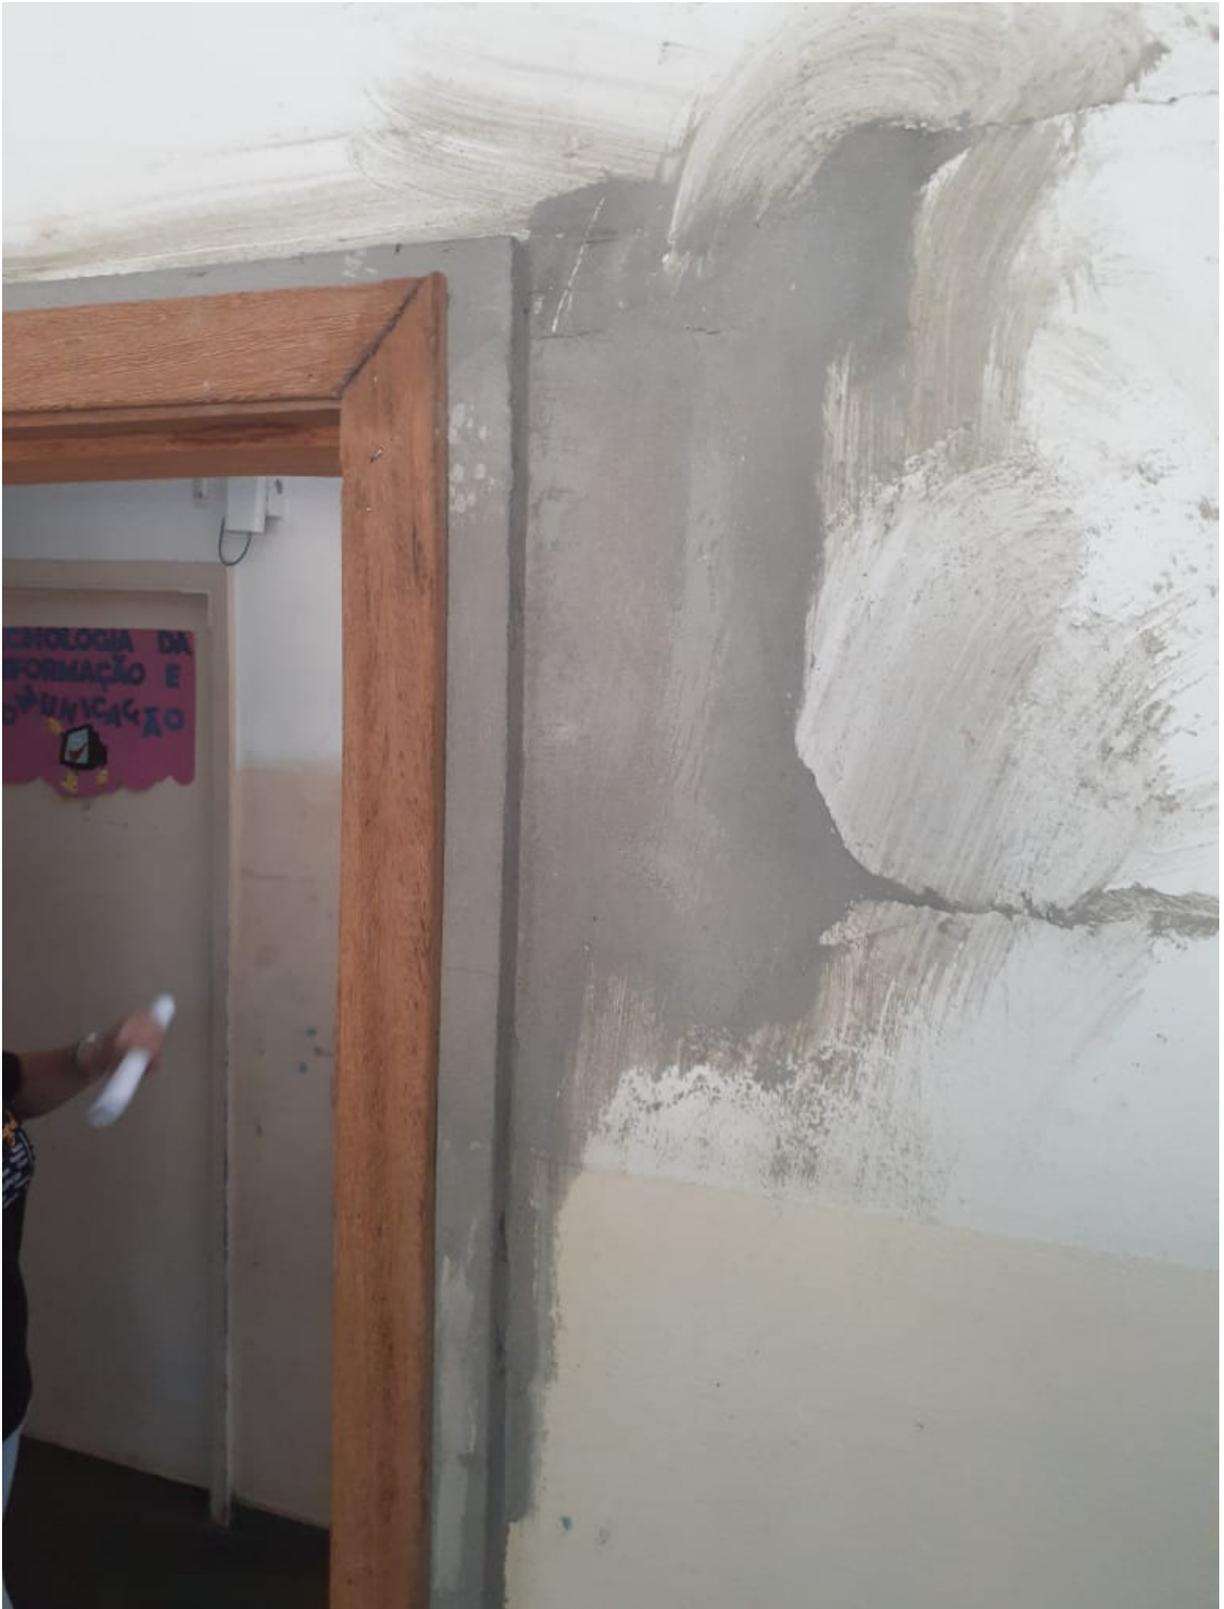
(falta de pinturas em torno dos batentes recém-trocados)

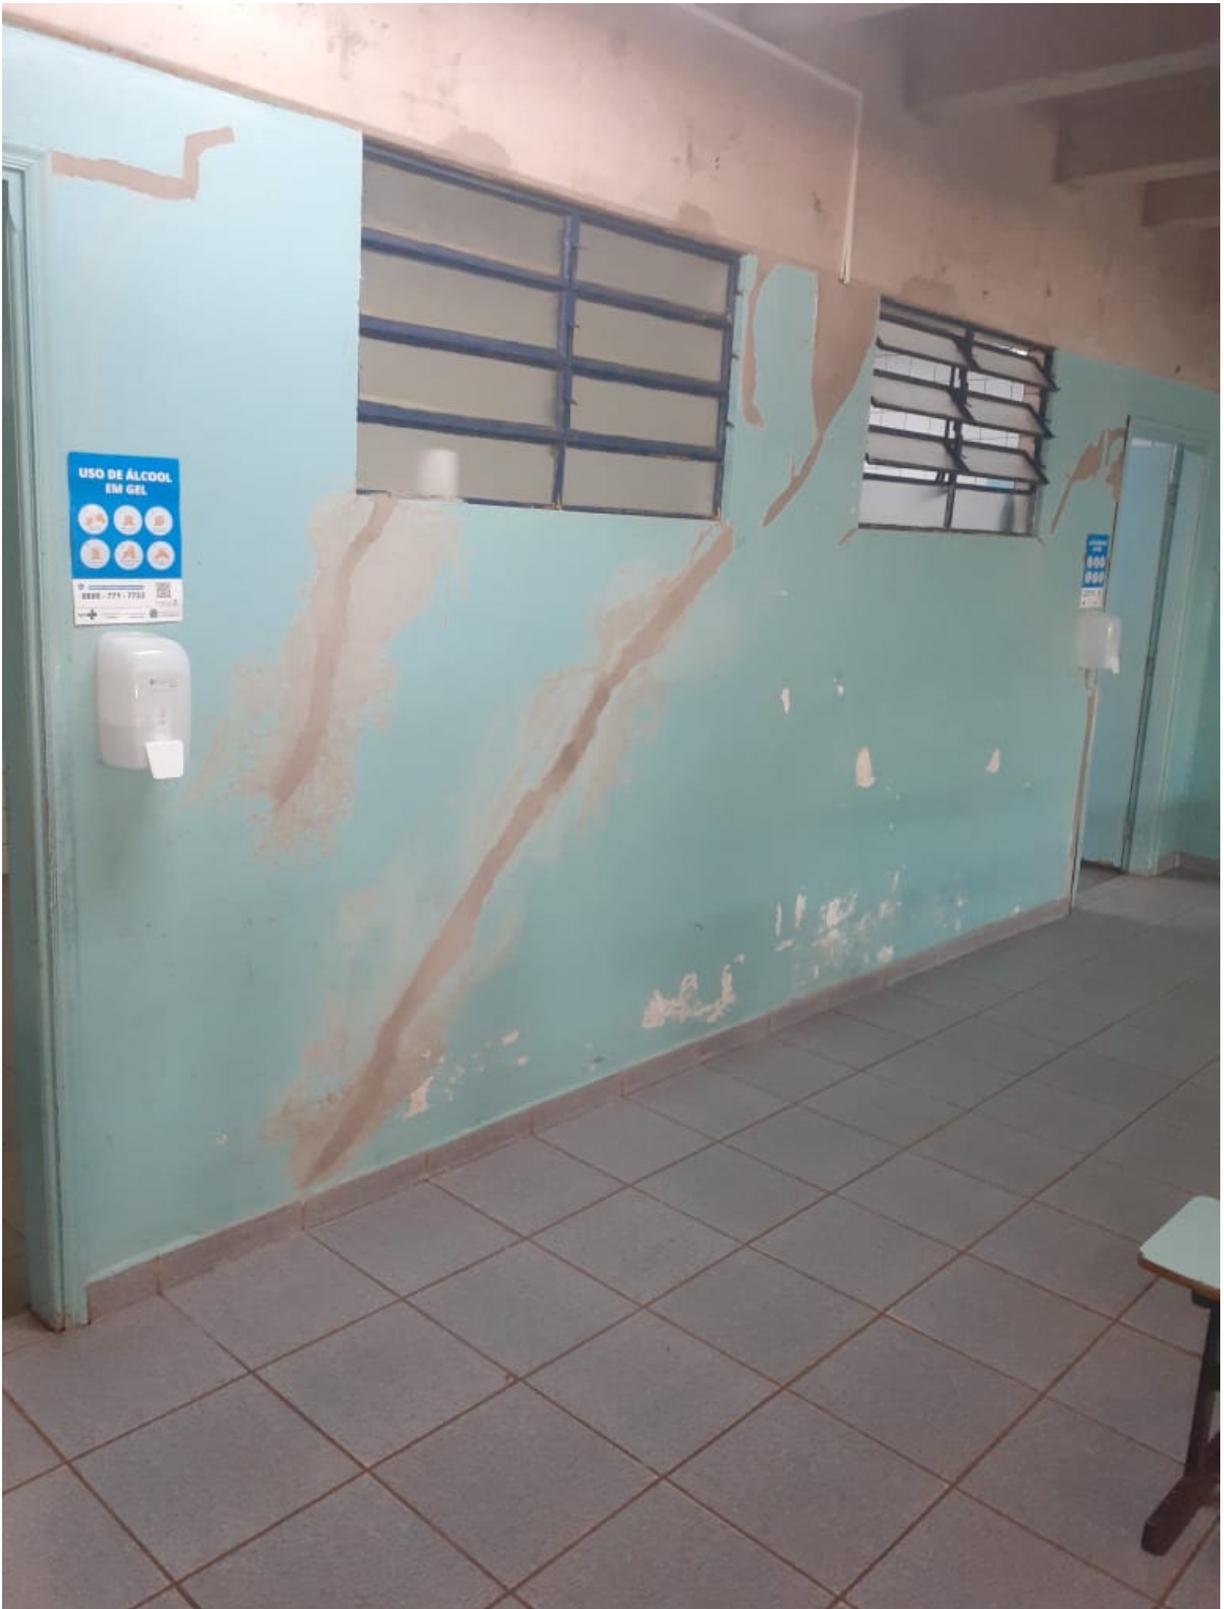
Segundo informações colhidas pelo corpo docente, há mais de uma década não se pinta o interior dos prédios. A última pintura foi realizada na área externa.

(pintura interna na EMEF, vários remendos de cimento e pintura desgastada)

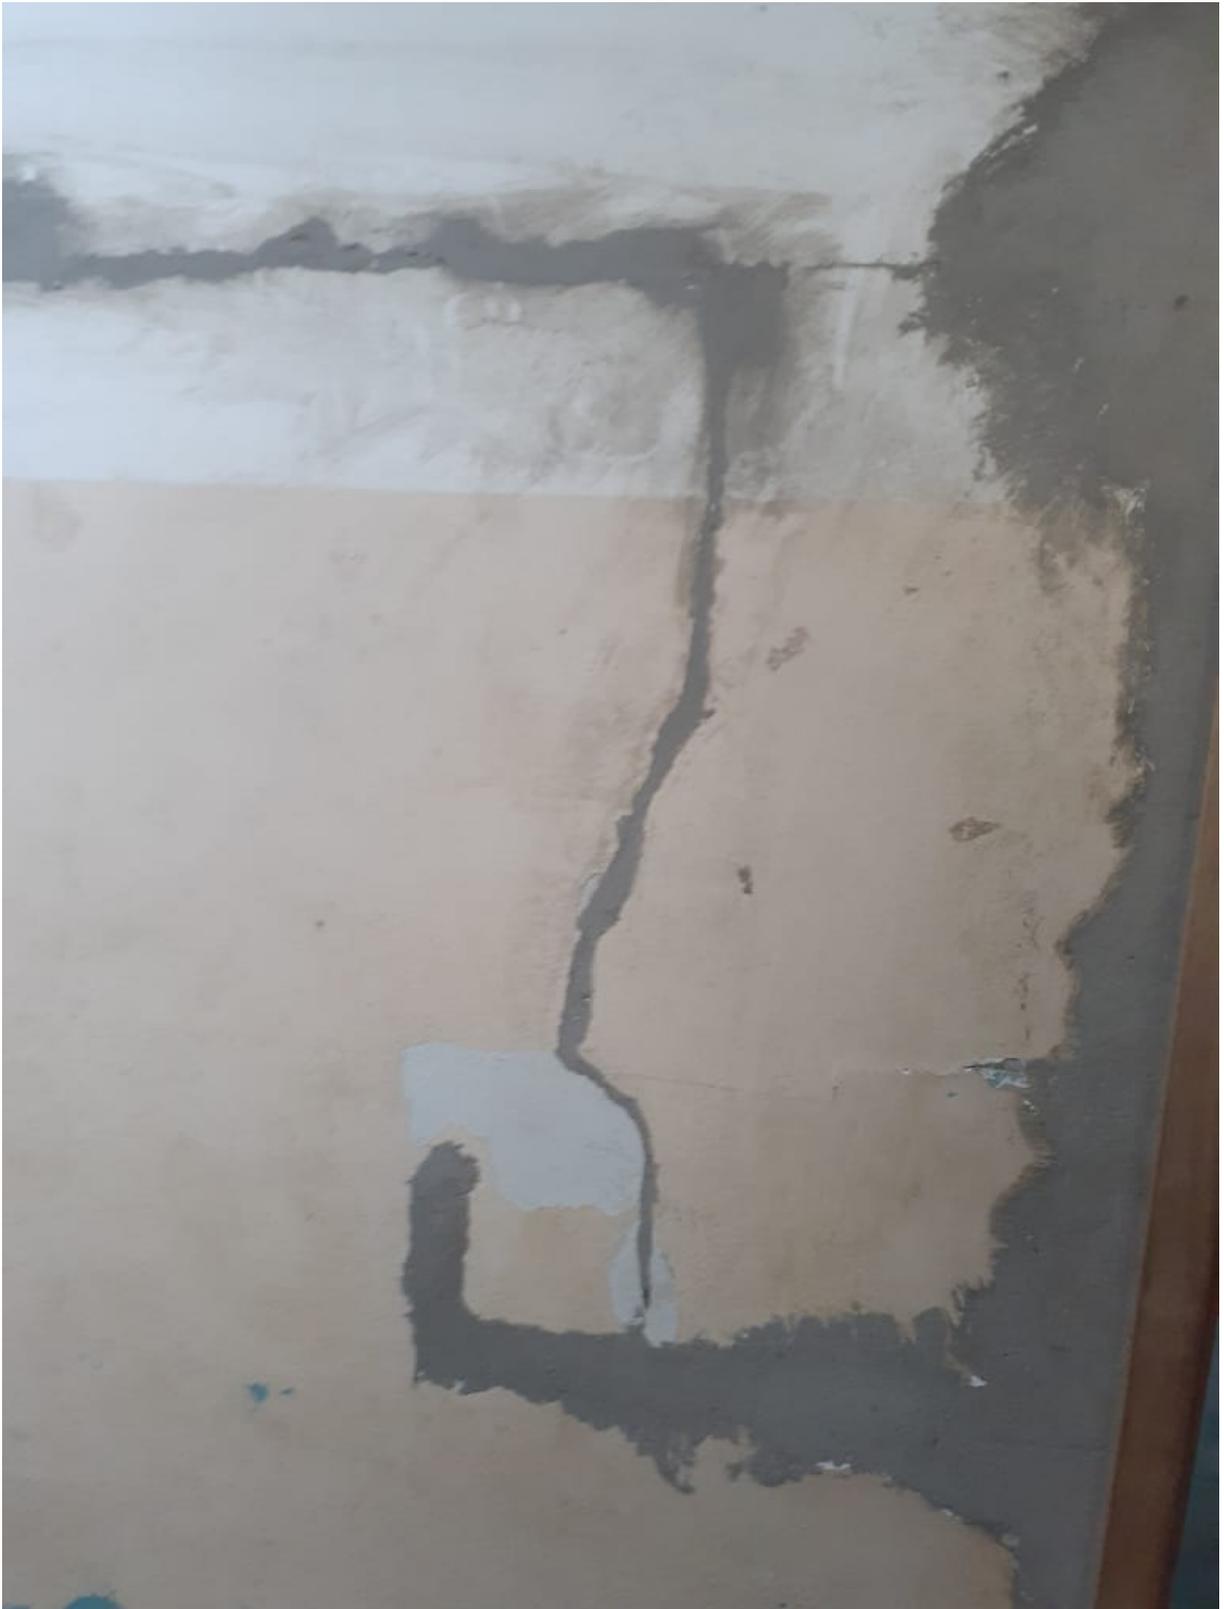
(pintura interna na EMEF, vários remendos de cimento e pintura desgastada)

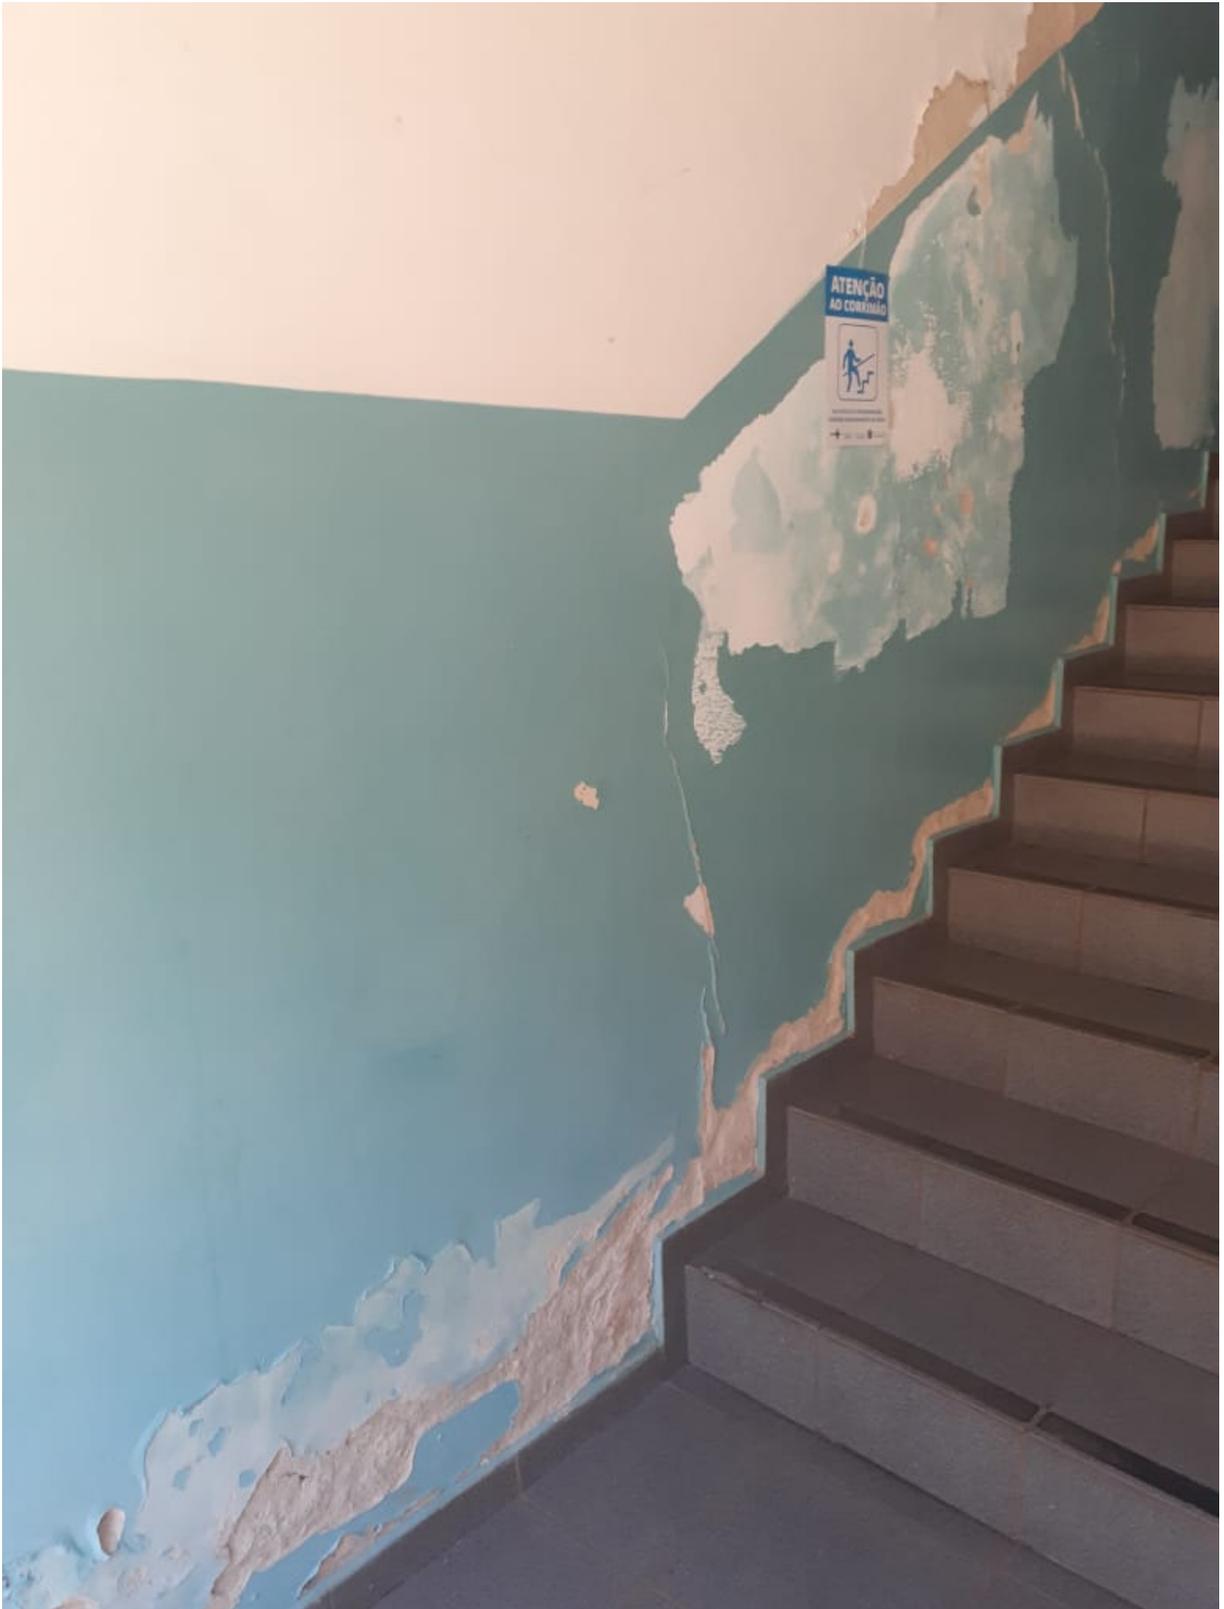
(pintura interna na EMEF, vários remendos de cimento e pintura desgastada)

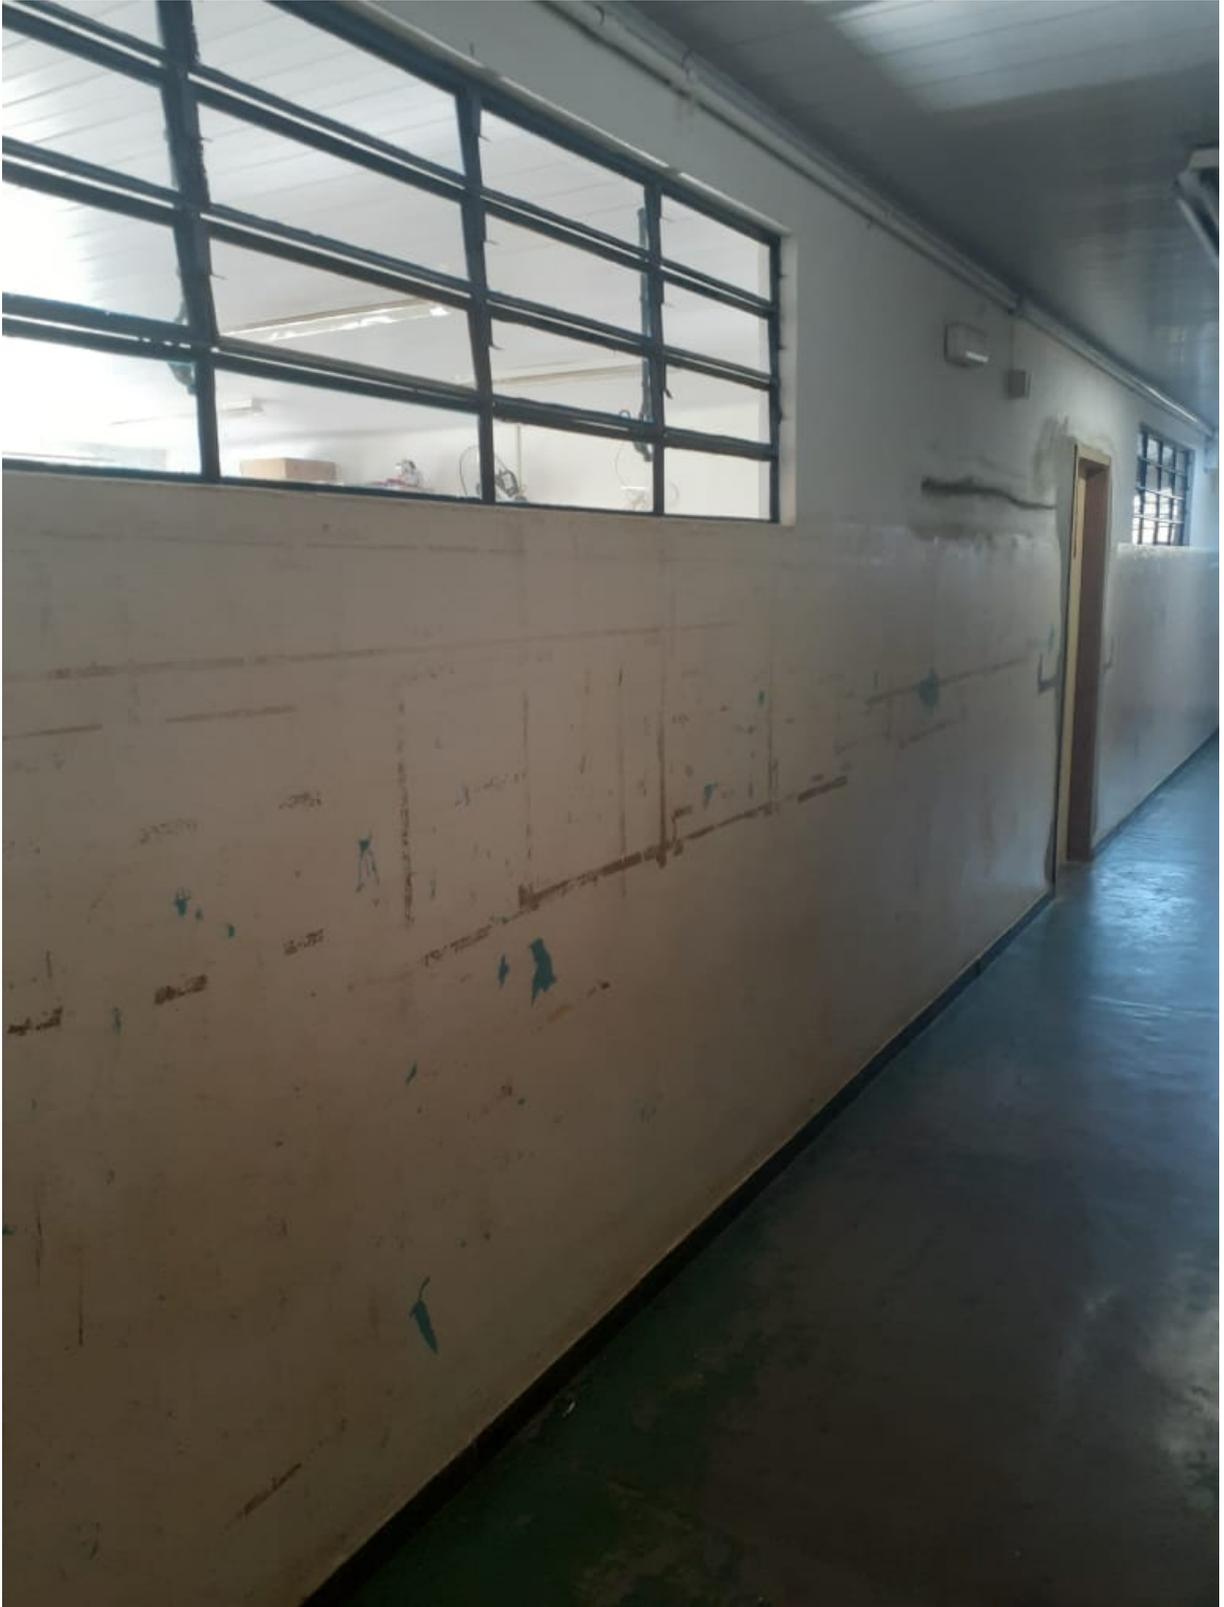
(pintura interna na EMEF, vários remendos de cimento e pintura desgastada)

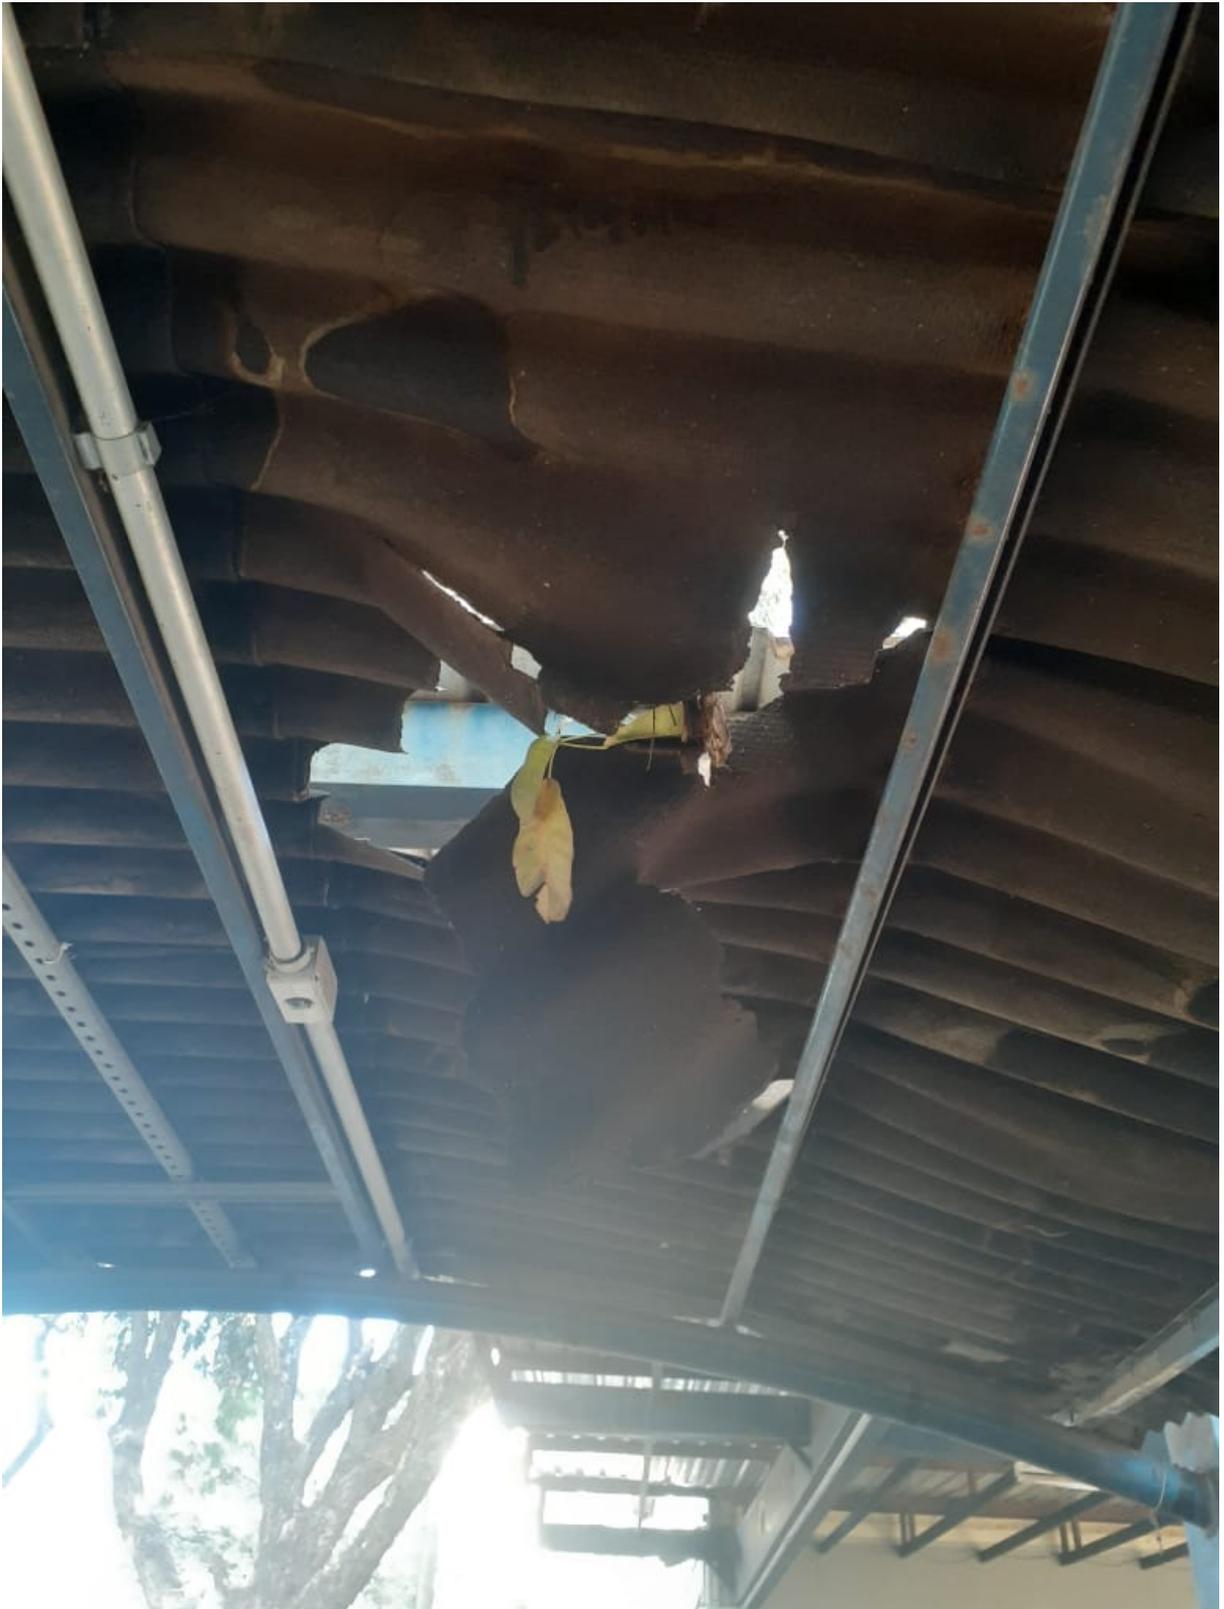
(telhado cedendo do túnel que faz a ligação entre os prédios)

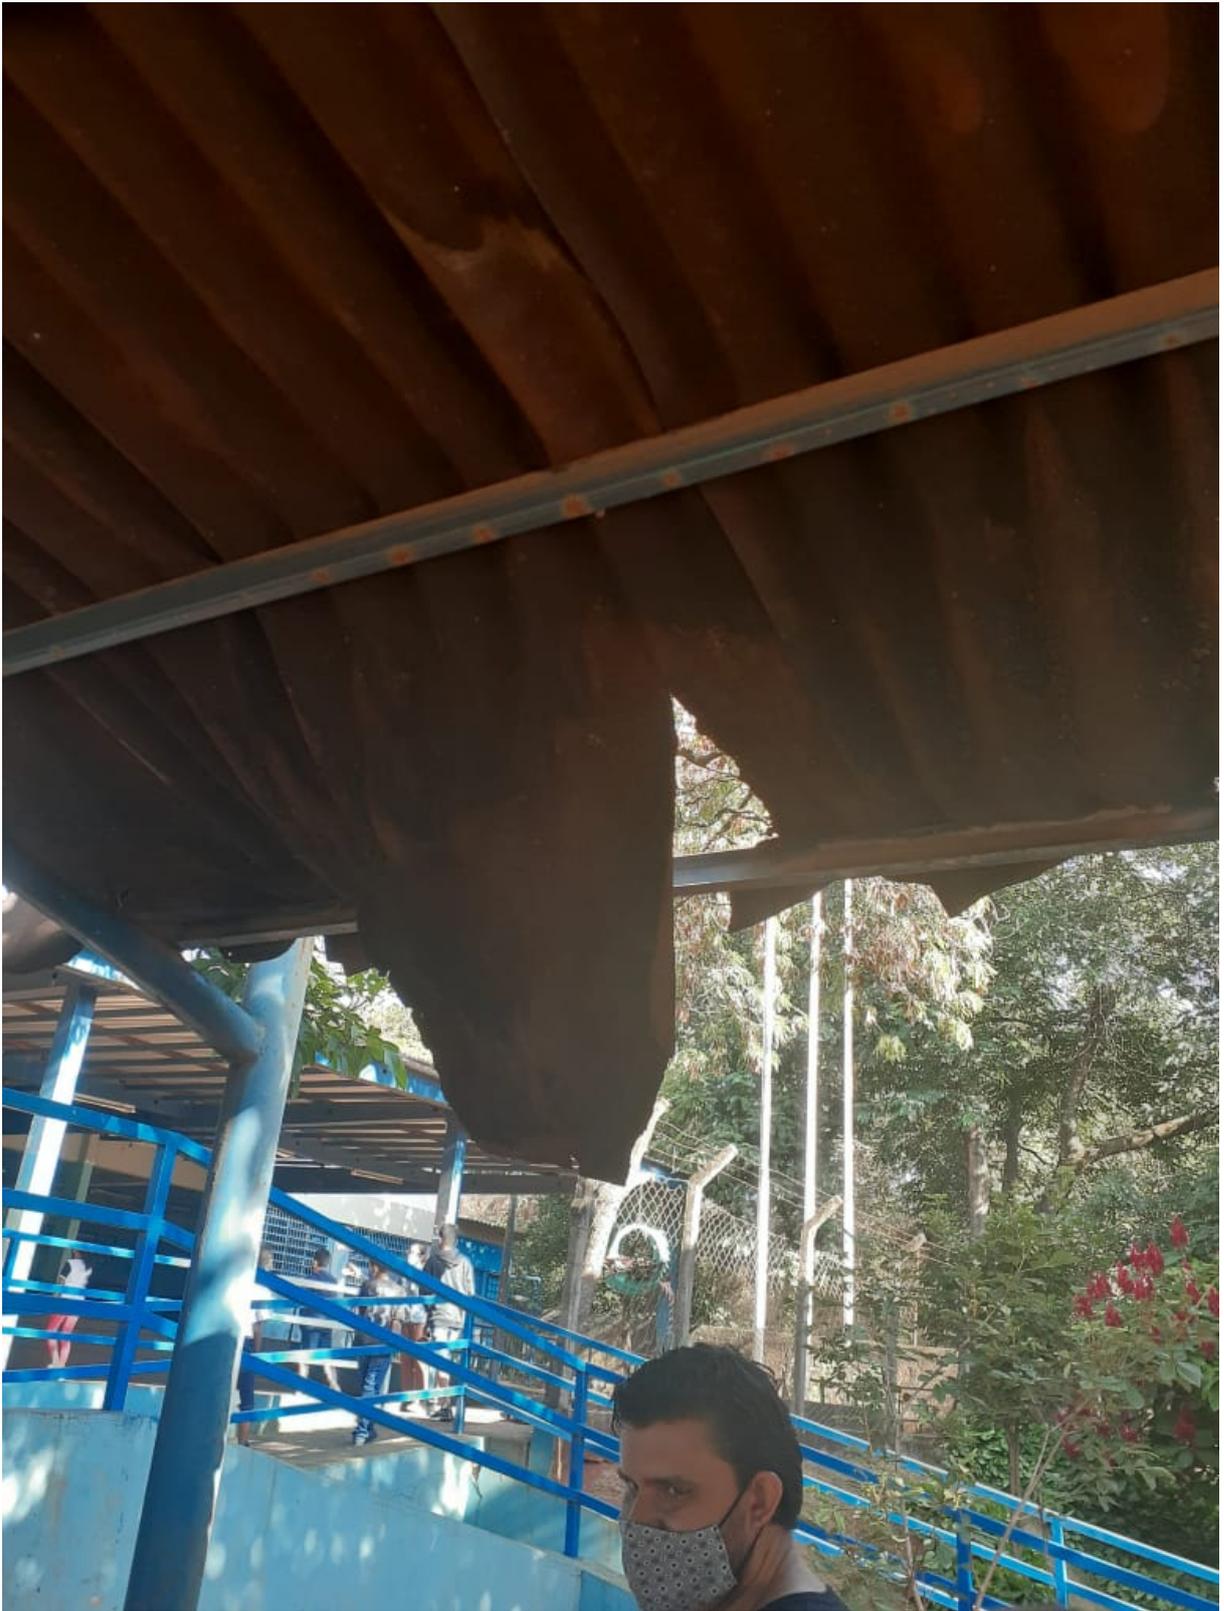
(telhado cedendo do túnel que faz a ligação entre os prédios)

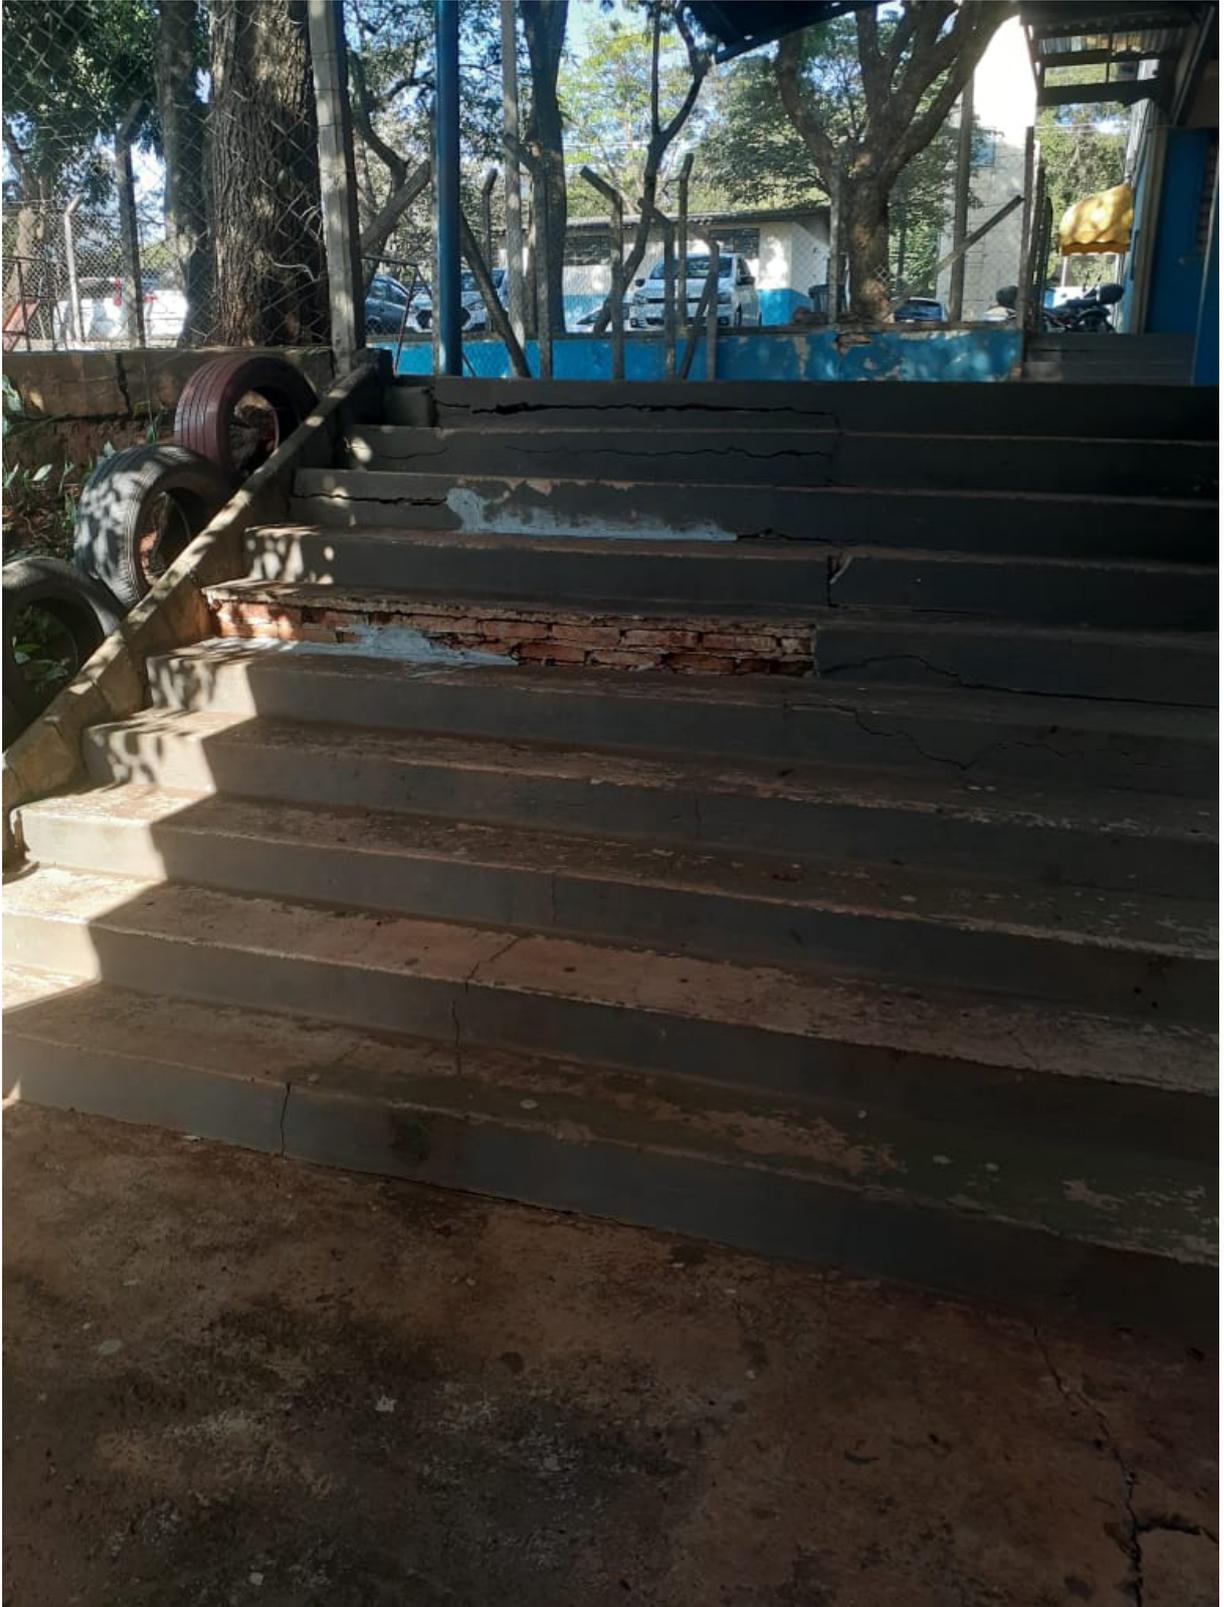
(escada com diversos trincos)

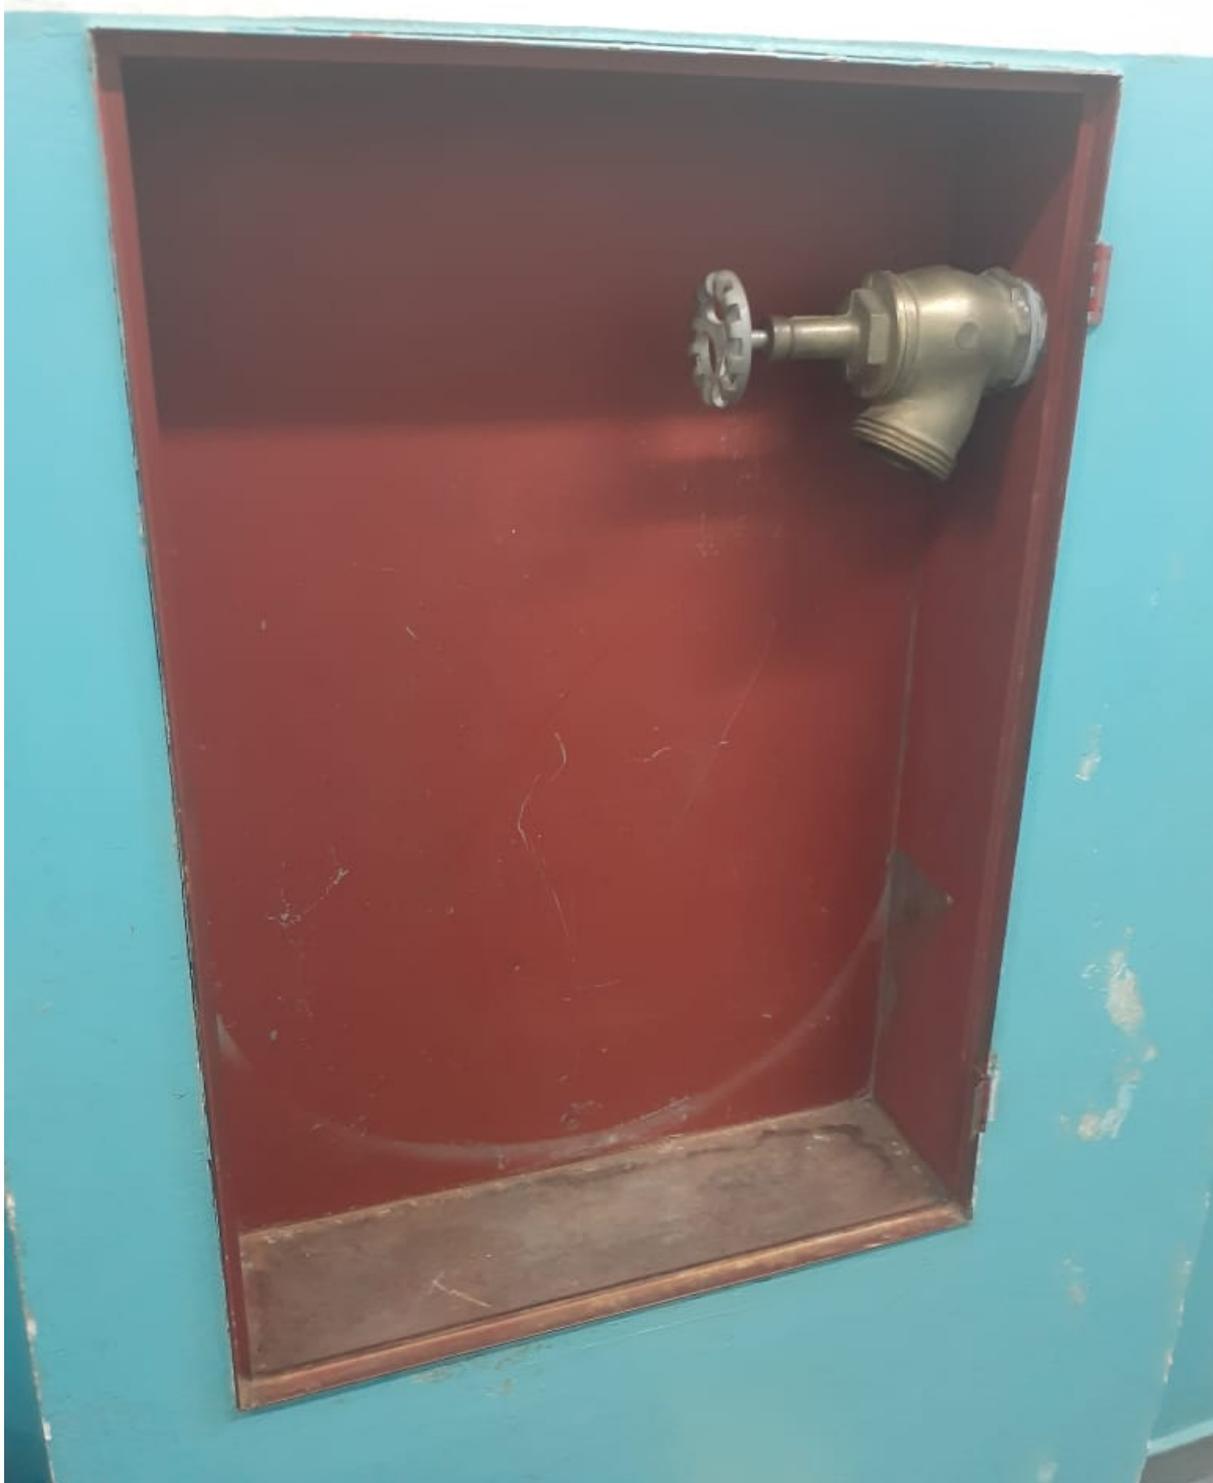
(no KIT Hidrante prejudicado, pois não há mangueira)
