CÂMARA MUNICIPAL DE ARARAQUARA

Indicação nº 1680/2021

Indico a necessidade em proceder com reformas necessárias e imprescindíveis na EMEF Henrique Scabello, localizado na Av. Remo Frontarolli - nº 4050, bairro Jardim Hortências.

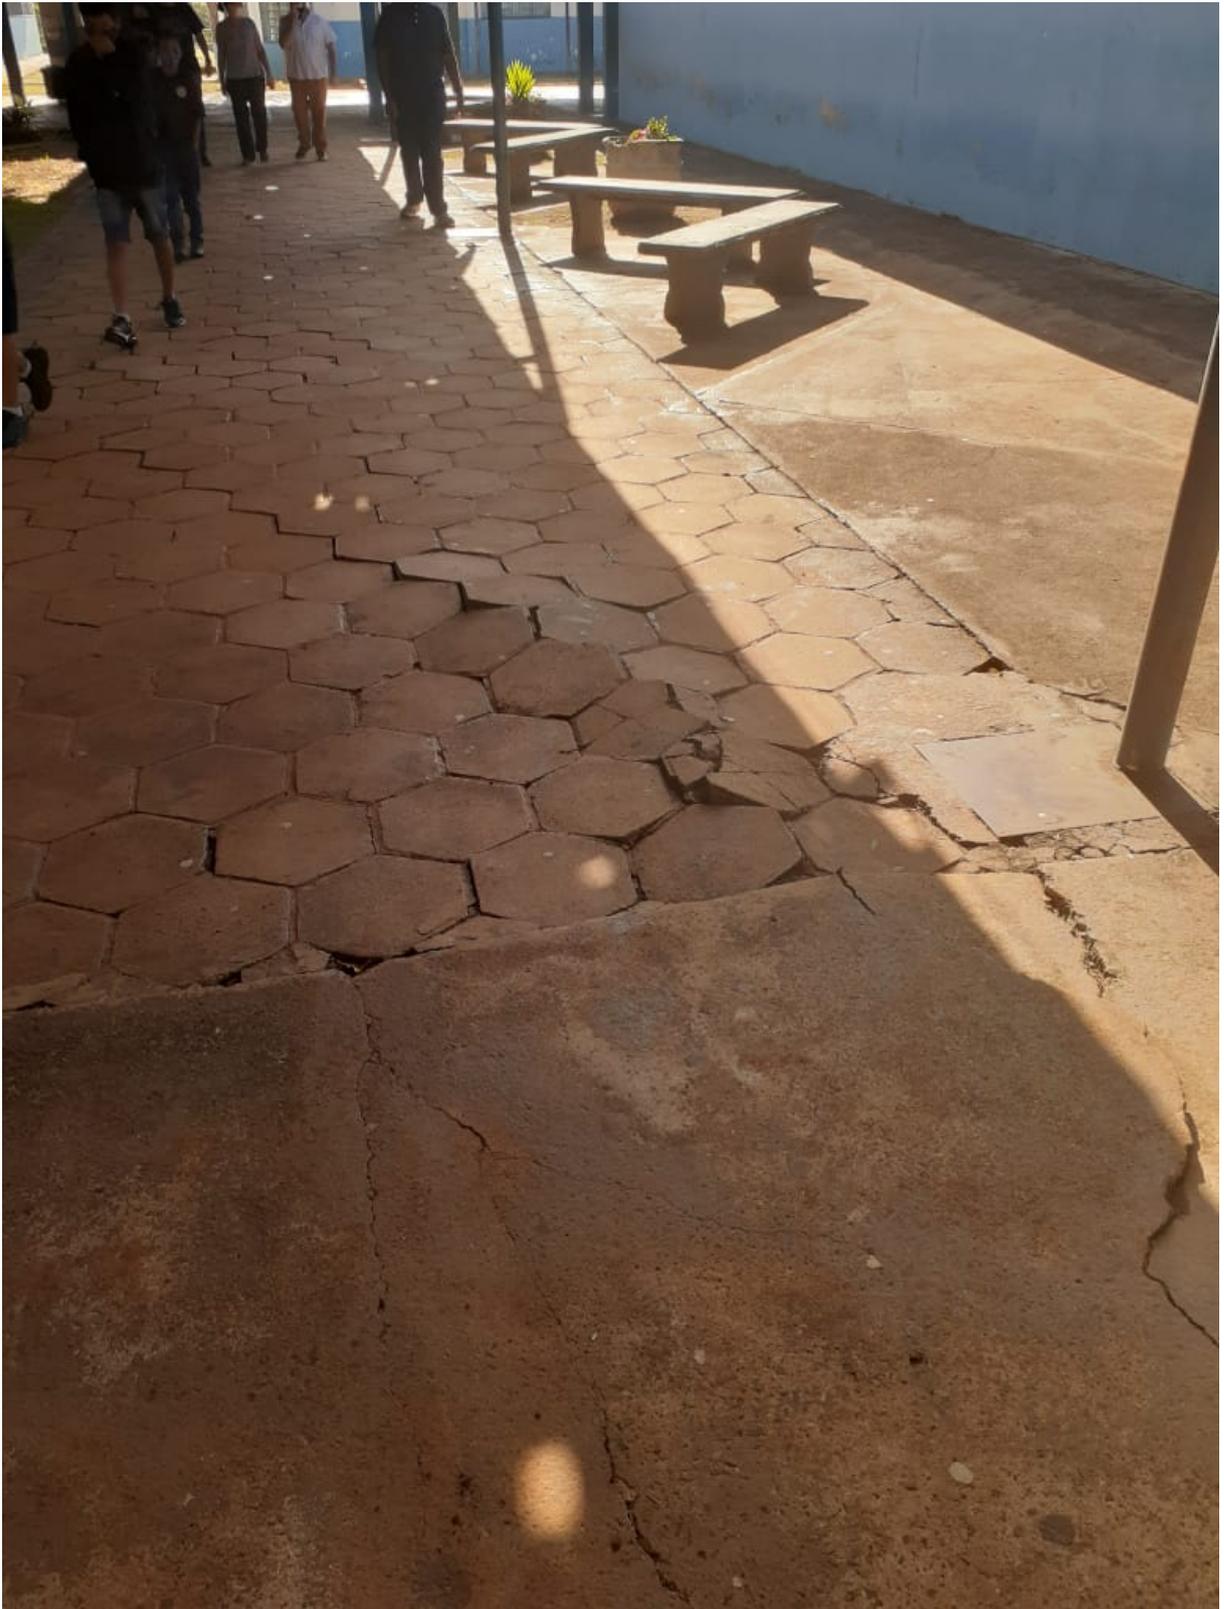
(raiz de árvore destruindo o chão)
