# MUNICÍPIO DE ARARAQUARA - Gabinete do Prefeito -

OFÍCIO Nº 0441/2022

**OFÍCIO № CEOP 004/2022**

# LAUDO DE VISTORIA TÉCNICA PONTILHÃO RAPHAEL BARBIERI

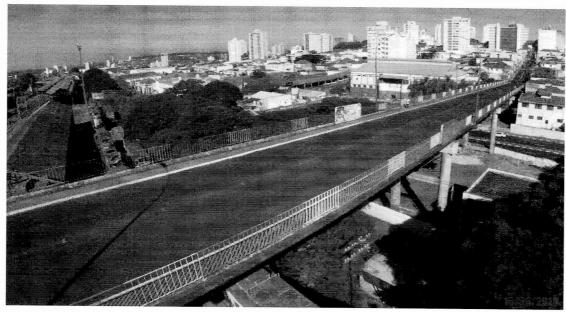
Foto 01: Vista geral da face superior do tabuleiro.

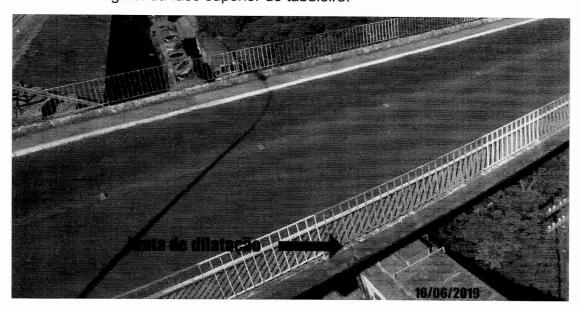
Foto 02: Vista da face superior do tabuleiro, apresentando dilatação no passeio do tabuleiro

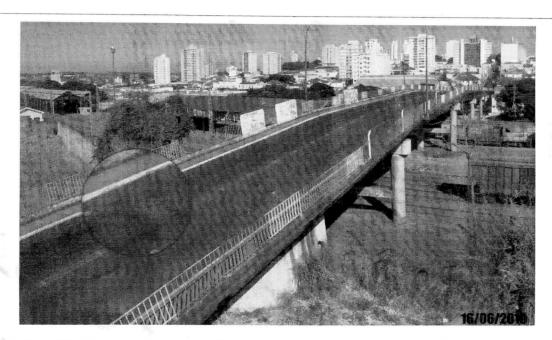
Foto 03: Vista da face superior do tabuleiro, apresentando calombos.

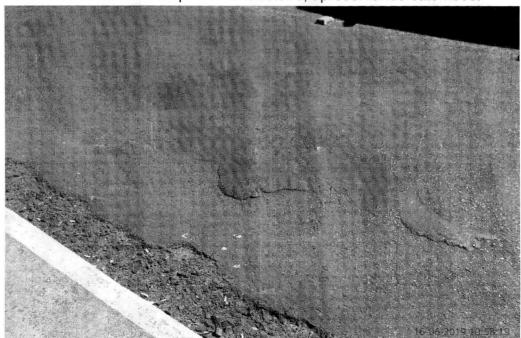
Foto 04: Detalhe dos calombos e do descolamento no pavimento flexível.

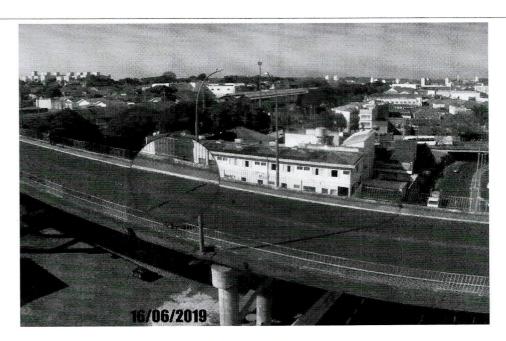
Foto 06: Vista da junta de dilatação deteriorada.

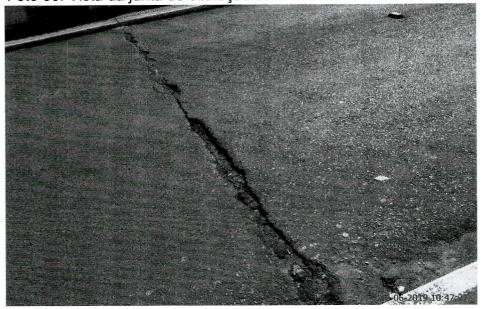
Foto 07: Detalhe da junta de dilatação deteriorada. Todas estão danificadas.

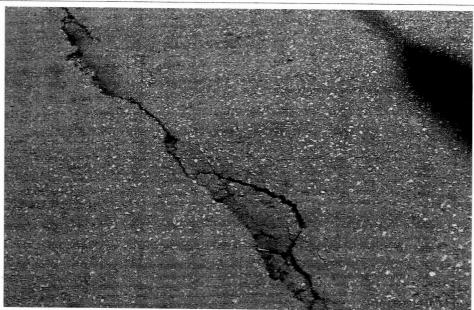
Foto 08: Detalhe da junta de dilatação deteriorada. Todas estão danificadas.

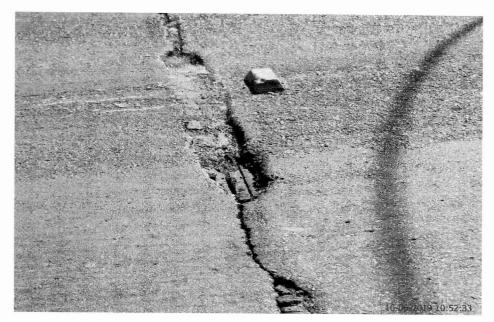
Foto 09: Detalhe da junta de dilatação deteriorada. Todas estão danificadas.

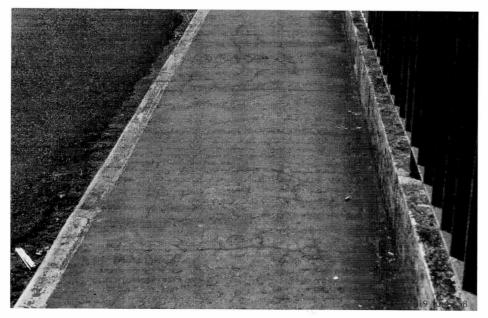
Foto 13: Detalhe das fissuras no passeio estão por toda a sua extensão.

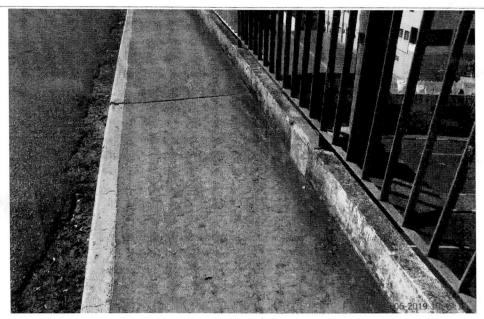
Foto 14: Detalhe das fissuras no passeio.

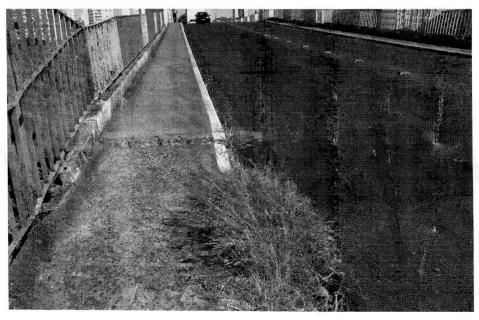
Foto 15: Detalhe do acesso ao passeio contendo desnível.

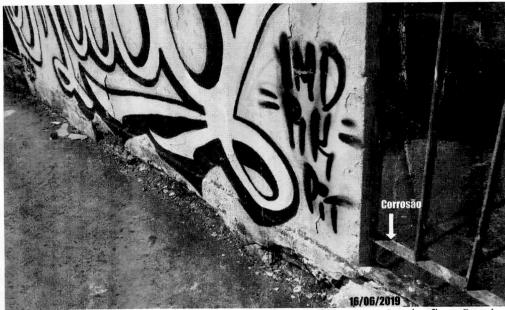
Foto 22: Detalhe dos pontos de rompimento da mureta de fixação do G.C., por onde passam também os pontos energia elétrica, e também corrosão no G.C.

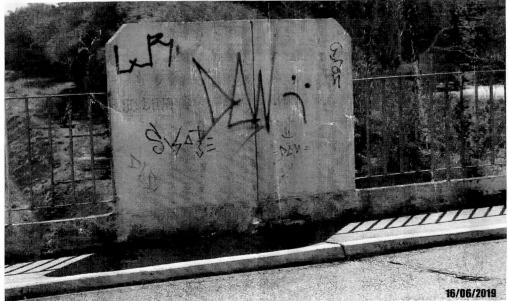
Foto 23: Detalhe da placa de fixação do G.C. com um buraco na posição da junta de dilatação.

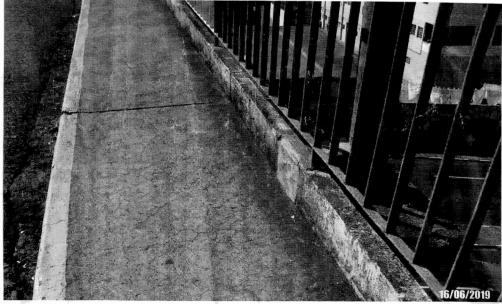
Foto 25: Detalhe da mureta de fixação do G.C. com fissuras na passagem da instalação elétrica.

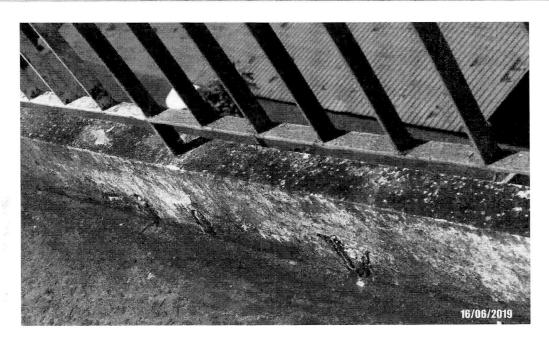
Foto 26: Detalhe da armadura exposta na mureta de fixação do G.C.

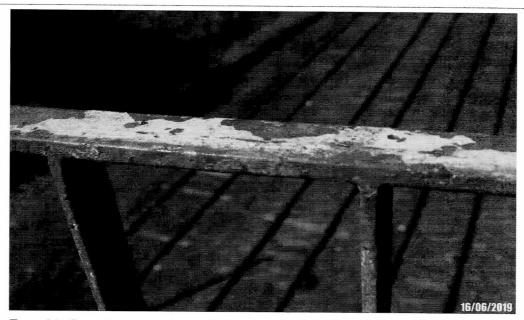
Foto 28: Detalhe da corrosão no guarda corpo.

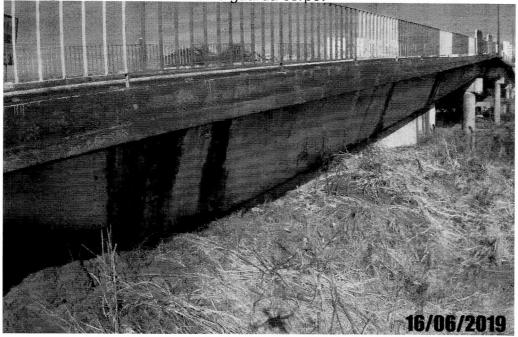
Foto 29: Vista de infiltração na viga principal, ocasionada por patologias no passeio. Recorrente em toda a extensão da viga.

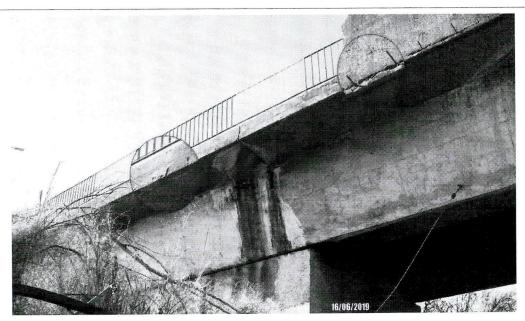
Foto 30: Detalhe de infiltração na viga principal, desplacamento de concreto na face lateral da laje e armadura exposta. Recorrente em toda a extensão do viaduto.

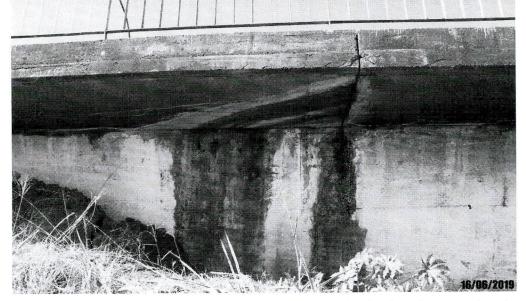
Foto 31: Detalhe de infiltração na viga principal, desplacamento de concreto na face lateral da laje e armadura exposta. Recorrente em toda a extensão do viaduto

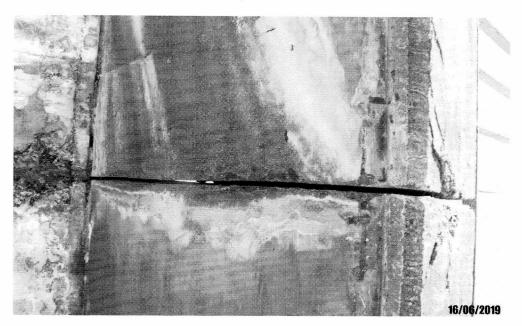
Foto 33: Detalhe de armadura exposta na pingadeira e infiltração com eflorescência na junta de dilatação da calçada.

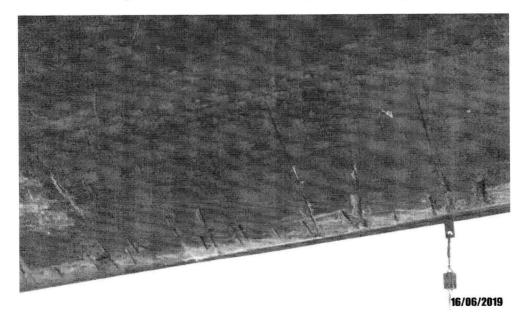
Foto 35: Detalhe de armadura exposta na face inferior da extremidade do tabuleiro.

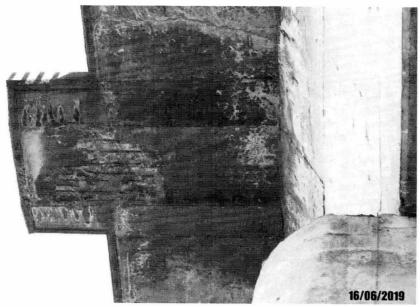
Foto 36: Detalhe de armadura exposta na face inferior do tabuleiro, lateral da viga principal e fissura na face inferior do tabuleiro.

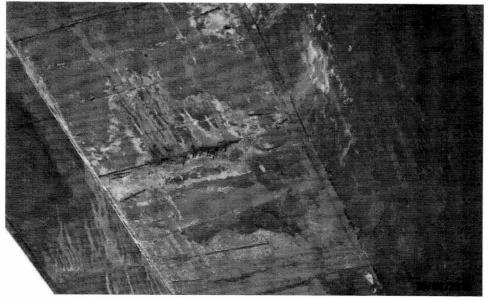
Foto 37: Detalhe de armadura exposta e fissura na face inferior da viga principal.

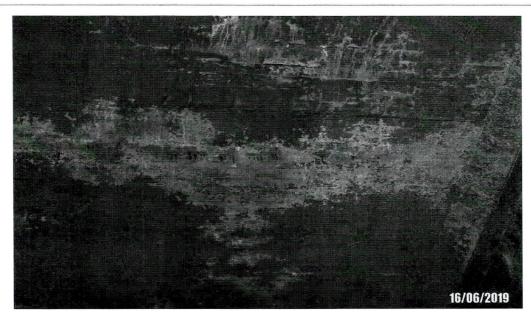
Foto 38: Detalhe de armadura exposta e fissura, infiltração e eflorescência na face inferior do tabuleiro

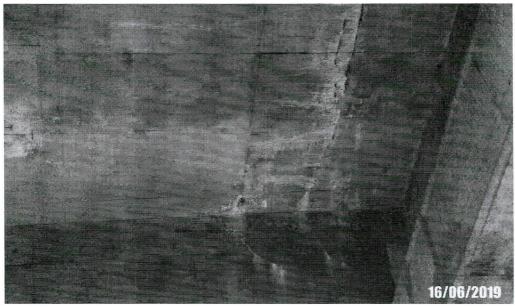
Foto 39: Detalhe de fissura e infiltração na face inferior do tabuleiro.

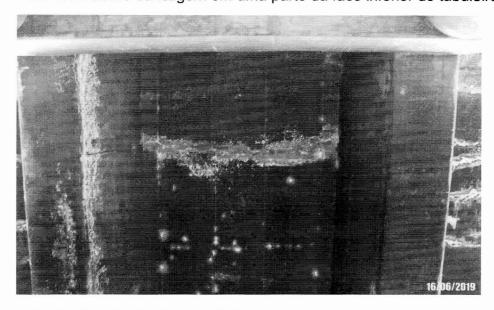
Foto 41: Detalhe de fissura e fuligem.

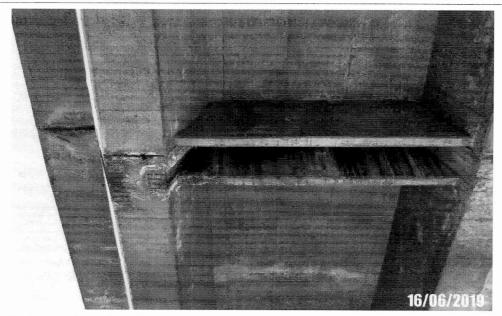
Foto 44: Detalhe da face inferior do tabuleiro com armadura exposta e infiltração, devido a patologia na junta de dilatação.

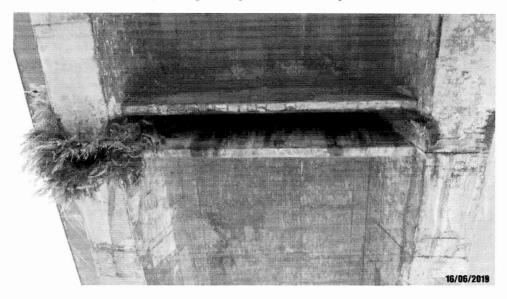
Foto 45: Detalhe da face inferior do tabuleiro com armadura exposta e vegetação nascendo dentro da junta de dilatação.

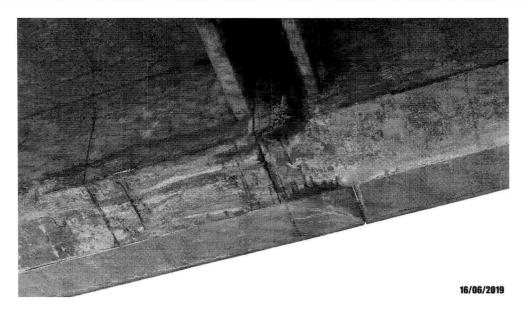
Foto 46: Detalhe da face inferior da viga com armadura exposta e infiltração na junta de dilatação.

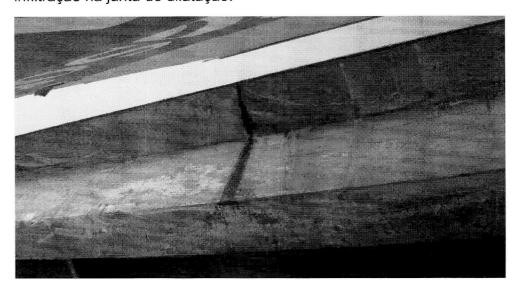
Foto 47: Detalhe da face inferior da viga com armadura exposta e infiltração na junta de dilatação.

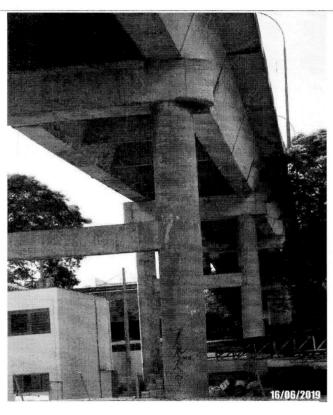
Foto 54: Vista de pilares com pequenas fissuras, pontos de desplacamento de concreto e eflorescência.

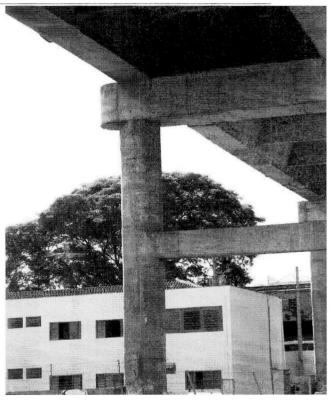
Foto 55: Vista de pilares com pequenas fissuras, pontos de desplacamento de concreto e eflorescência.

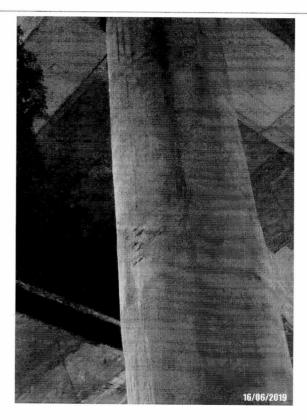
Foto 56: Detalhe de pilares com pequenas fissuras e pontos de desplacamento de concreto.

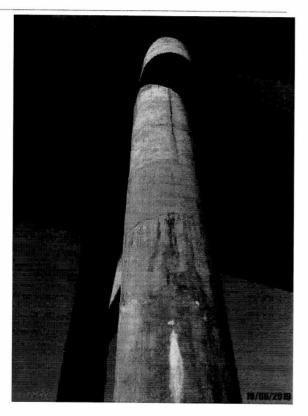
Foto 57: Detalhe de pilares com pequenas fissuras e pontos de desplacamento de concreto.

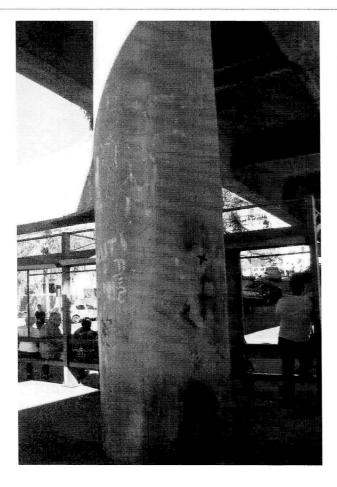
Foto 62: Detalhe de desplacamento de concreto e pequenas fissuras.

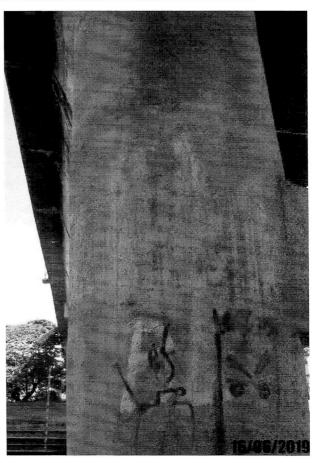
Foto 63: Detalhe de pequenas fissuras e eflorescência.

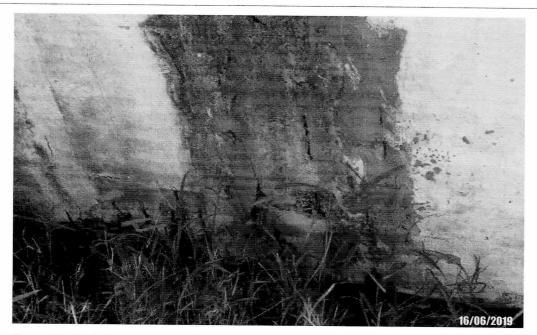
Foto 64: Detalhe de armadura exposta no muro ala.

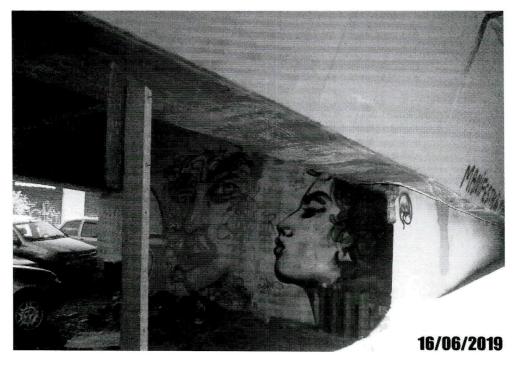
Foto 67: Detalhe do muro de arrimo com saídas de água e muro de alvenaria com desplacamento.

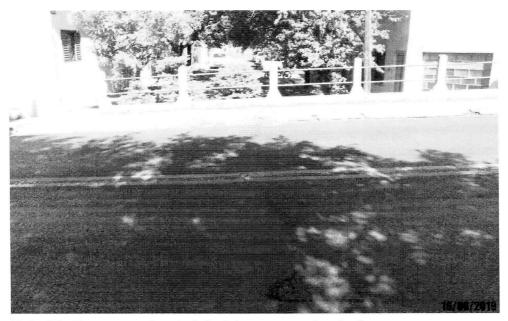
Foto 03: Face superior do tabuleiro apresentando fissuras.

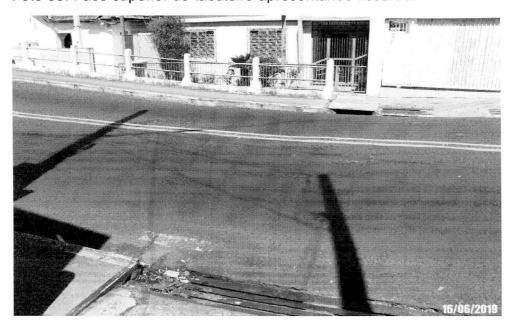
Foto 04: Detalhe dos calombos no pavimento flexível.

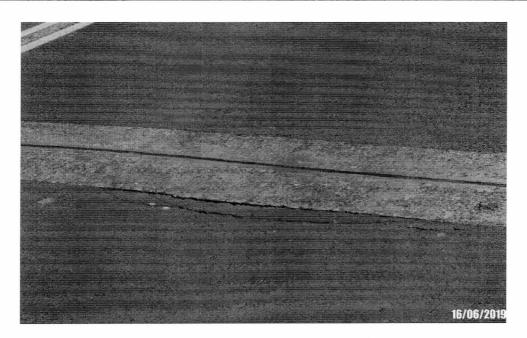
Foto 05: Face superior do tabuleiro apresentando fissuras.

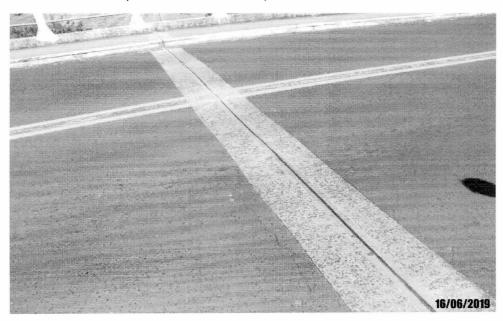
Foto 06: Face superior do tabuleiro apresentando fissuras.

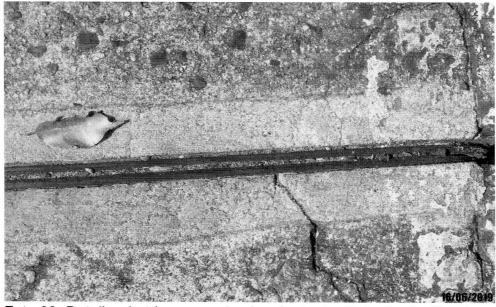
Foto 08: Detalhe de trinca na calçada e junta de dilatação danificada.

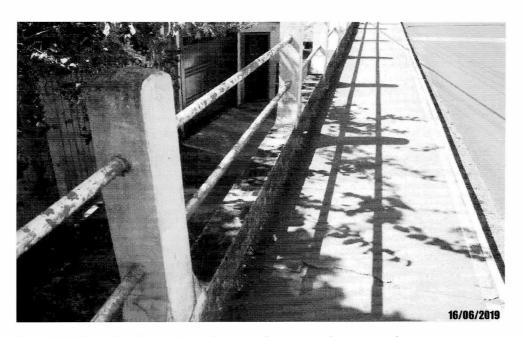
Foto 14: Detalhe da pintura do guarda corpo descascado.

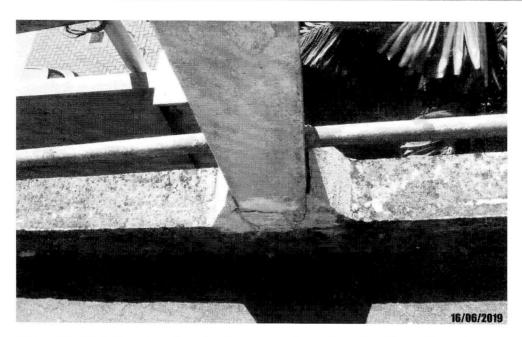
Foto 15: Detalhe do pilarete de concreto sofrendo dilatação sobre a mureta.

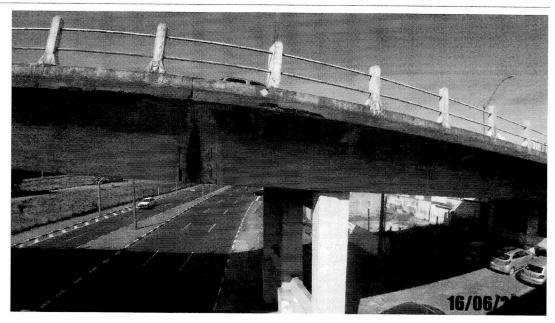
Foto 33: Vista da viga principal com infiltração na junta, eflorescência desplacamento de concreto.

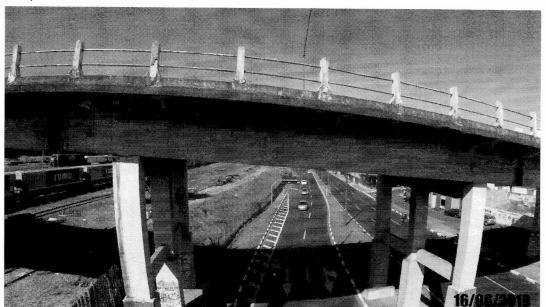
Foto 34: Vista da viga principal com infiltração na junta, eflorescência e desplacamento de concreto.

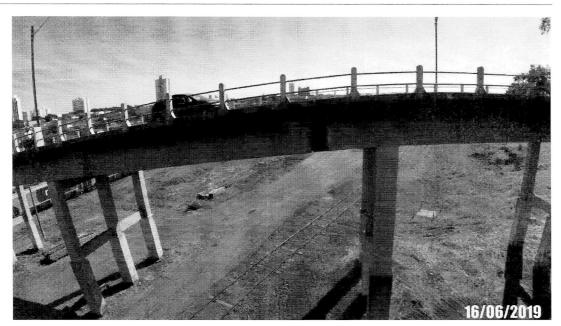
Foto 35: Vista da viga principal com infiltração na junta, eflorescência e desplacamento de concreto

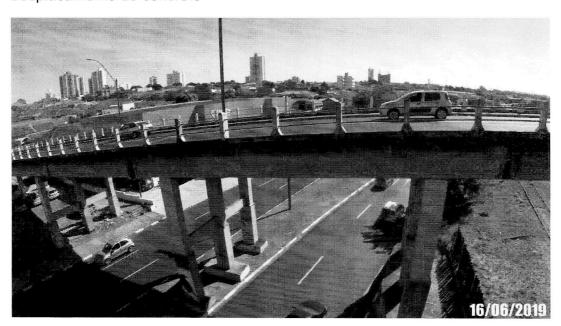
Foto 36: Vista da viga principal com infiltração na junta, eflorescência e desplacamento de concreto.

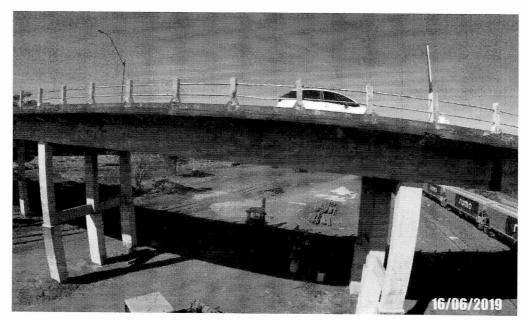
Foto 37: Vista da viga principal com infiltração na junta, eflorescência e desplacamento de concreto. E guarda corpo amassado.

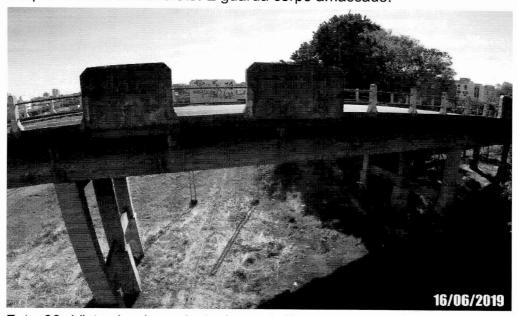
Foto 38: Vista da viga principal com infiltração na junta, eflorescência e desplacamento de concreto no apoio do guarda corpo.

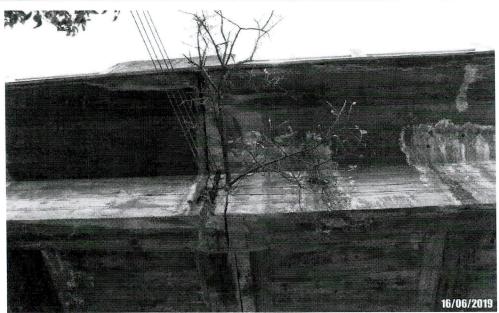
Foto 39: Detalhe da viga principal com vegetação, infiltração, eflorescência, desplacamento de concreto na viga principal.

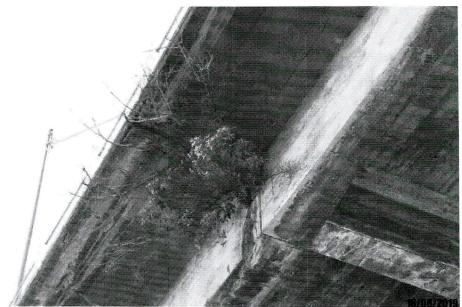
Foto 40: Detalhe de vegetação nascendo dentro da junta de dilatação, na lateral da viga principal.

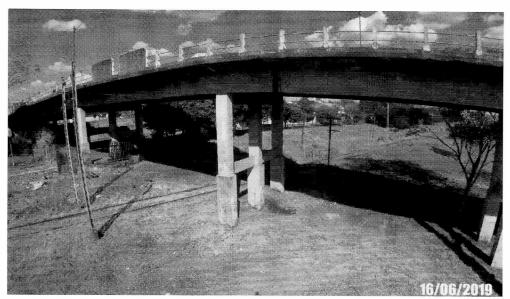
Foto 42: Vista da face lateral da viga com infiltração, eflorescência e desplacamento de concreto.

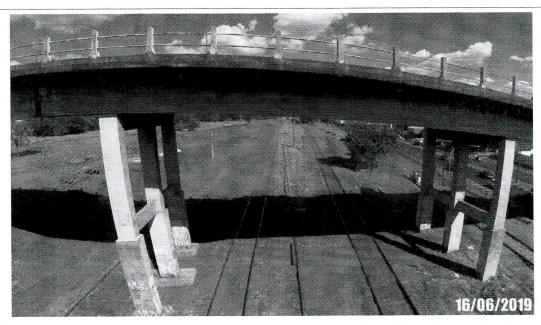
Foto 43: Vista da face lateral da viga com infiltração, eflorescência e desplacamento de concreto.

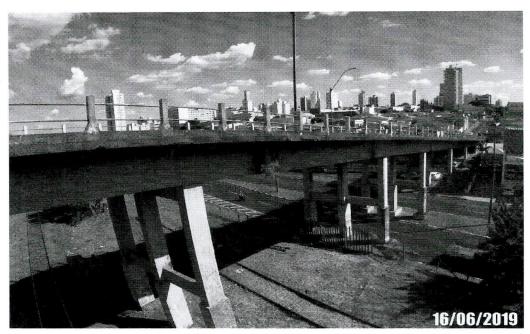
Foto 44: Vista da face lateral da viga com infiltração, eflorescência, desplacamento de concreto e vegetação.

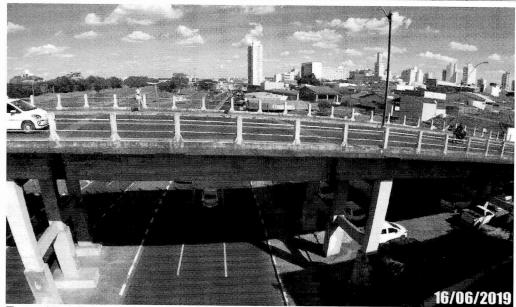
Foto 45: Vista da face lateral da viga com infiltração, eflorescência e desplacamento de concreto.

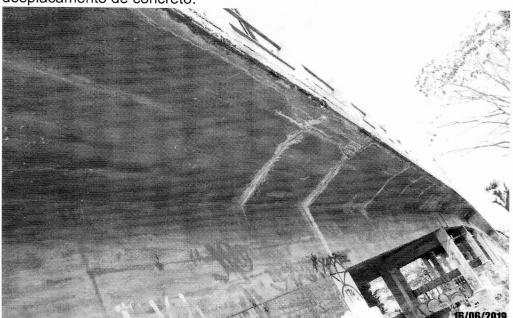
Foto 46: Detalhe de armadura exposta e eflorescência na face inferior do tabuleiro.

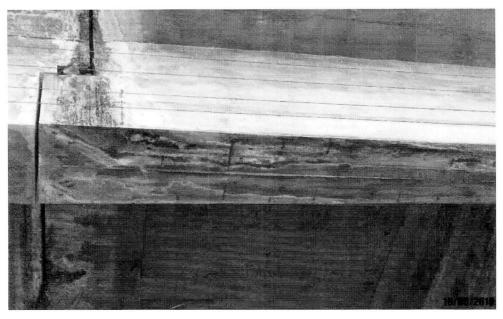
Foto 48: Detalhe de armadura exposta, eflorescência e infiltração na face inferior do tabuleiro.

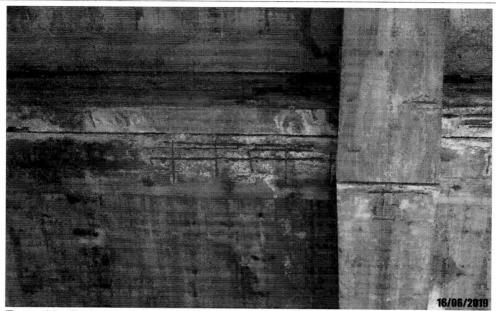
Foto 49: Detalhe de armadura exposta, eflorescência e infiltração na face inferior do tabuleiro.

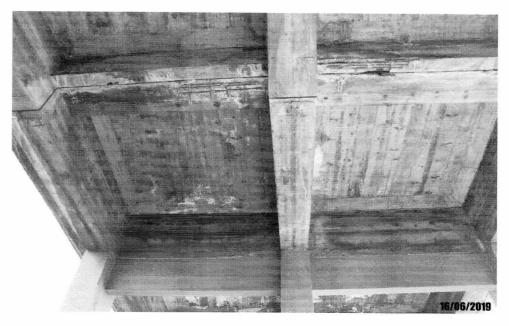
Foto 50: Detalhe de armadura exposta, eflorescência e infiltração na face inferior do tabuleiro.

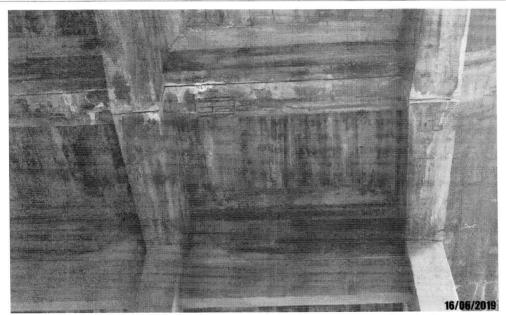
Foto 51: Detalhe de armadura exposta, eflorescência e infiltração na face inferior do tabuleiro.

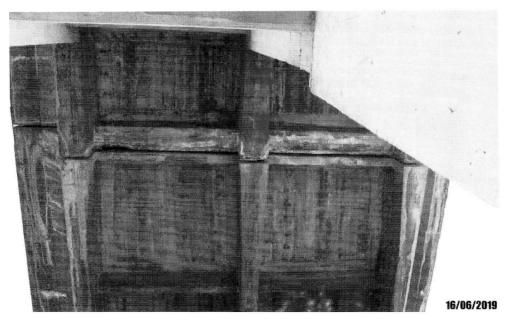
Foto 52: Detalhe de armadura exposta, eflorescência e infiltração na face inferior do tabuleiro.

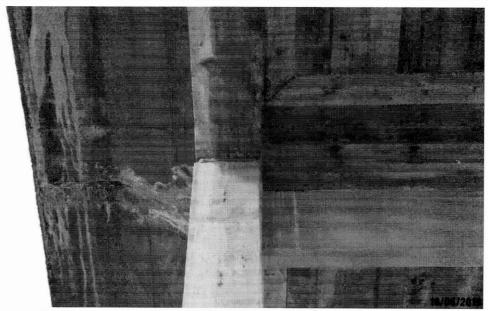
Foto 53: Detalhe de armadura exposta, eflorescência e infiltração na face inferior do tabuleiro.

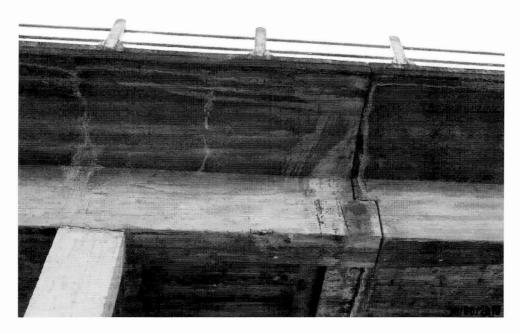
Foto 54: Detalhe de armadura exposta, eflorescência, infiltração e desplacamento de concreto na face inferior do tabuleiro.

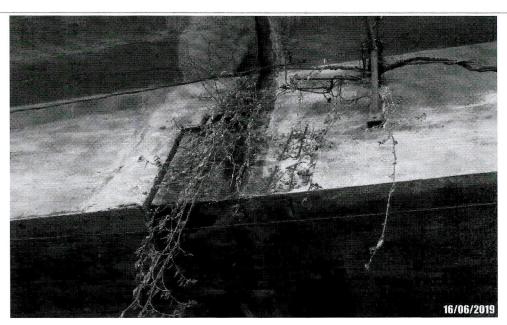
Foto 55: Detalhe de armadura exposta, eflorescência, infiltração, desplacamento de concreto e vegetação na face inferior do tabuleiro.

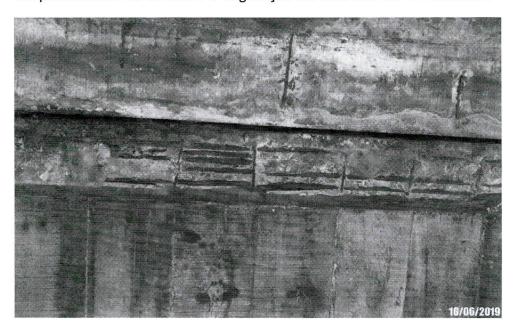
Foto 56: Detalhe de armadura exposta, eflorescência, infiltração, desplacamento de concreto e lodo na face inferior do tabuleiro.
