# **LAUDO TÉCNICO DE** **AVALIAÇÃO ESTRUTURAL**

## **DAAE Araraquara** **Reservatório R-01**

Agosto | 2.018

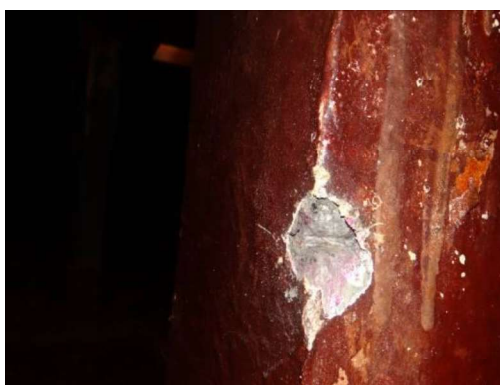
**10.4.3.** Realizado ensaio para medição da frente de carbonatação em pilar interno verificou-se profundidade das mesmas em 2 mm.

Vista da aspersão da solução de fenolftaleína  
em pilar do Reservatório

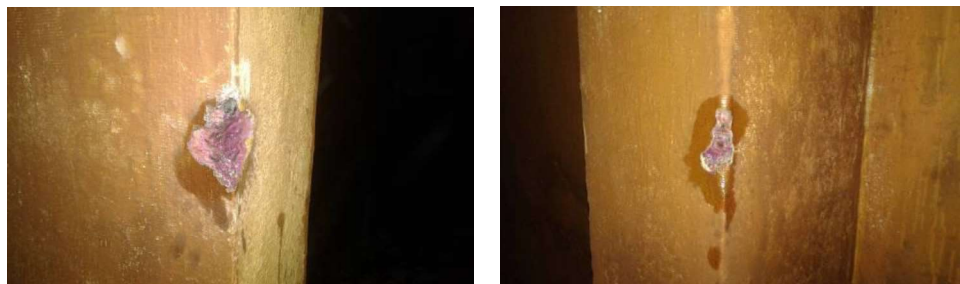
**10.4.3.** Realizado ensaio para medição da frente de carbonatação em pilares internos das câmaras 1 e 2 verificou-se profundidade das mesmas em 0,2mm.

Vista da aspersão da solução de fenolftaleína em pilares das câmaras 1 e 2

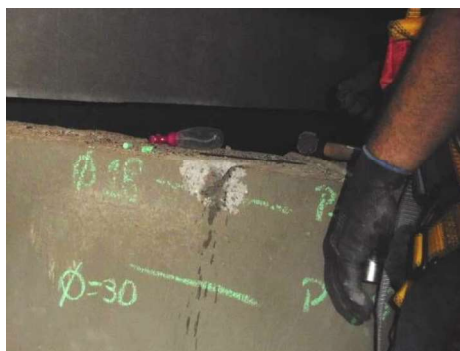
**10.4.3.** Realizado ensaio para medição da frente de carbonatação em vigamento da estrutura do telhado verificou-se completa carbonatação da camada de cobrimento das armaduras.

Vista da aspersão da solução de fenolftaleína

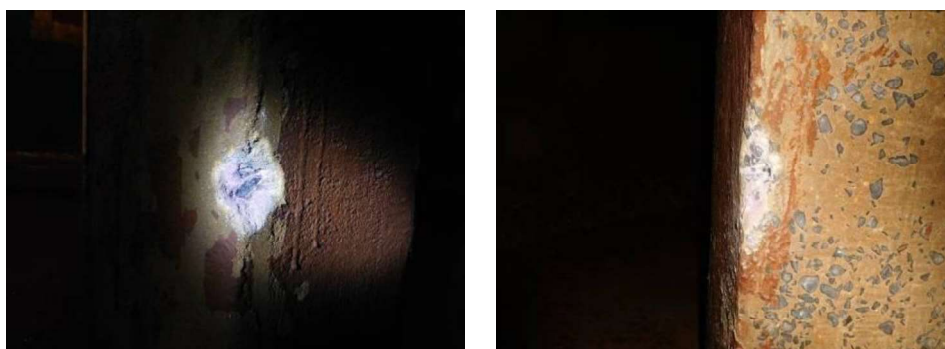
- 10.4.1.** A verificação da profundidade da frente de carbonatação consiste na retirada paulatina da camada de cobrimento das armaduras e asperção de solução alcoólica de fenolftaleína a 1% que reagirá com o meio e através de mudança de coloração indicará se o concreto está carbonatado (reação incolor) ou não carbonatado (reação com coloração vermelho carmim);
- 10.4.2.** A carbonatação indica condição para despassivação das armaduras, situação na qual há possibilidade de ocorrência do processo de corrosão;
- 10.4.3.** Realizado ensaio para medição da frente de carbonatação em pilares internos das câmaras 1 e 2 verificou-se profundidade das mesmas em 0,8mm.

Vista da aspersão da solução de fenolftaleína em pilares das câmaras 1 e 2

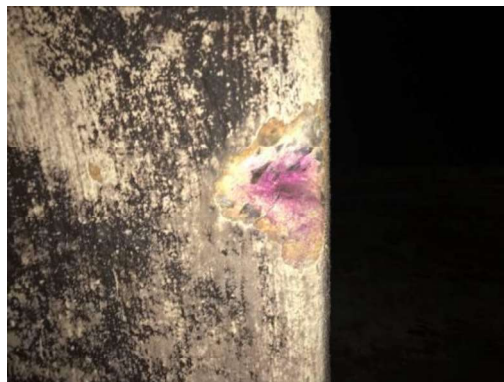
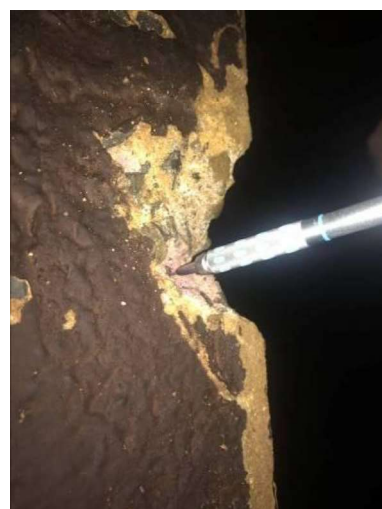
- 10.4.1.** A verificação da profundidade da frente de carbonatação consiste na retirada paulatina da camada de cobrimento das armaduras e asperção de solução alcoólica de fenolftaleína a 1% que reagirá com o meio e através de mudança de coloração indicará se o concreto esta carbonatado (reação incolor) ou não carbonatado (reação com coloração vermelho carmim);
- 10.4.2.** A carbonatação indica condição para despassivação das armaduras, situação na qual há possibilidade de ocorrência do processo de corrosão;
- 10.4.3.** Realizado ensaio para medição da frente de carbonatação em pilares internos das câmaras 1 e 2 verificou-se profundidade da mesma em, respectivamente 2 cm e 3 cm.

Vista da aspersão da solução de fenolftaleína em pilares das câmaras 1 e 2

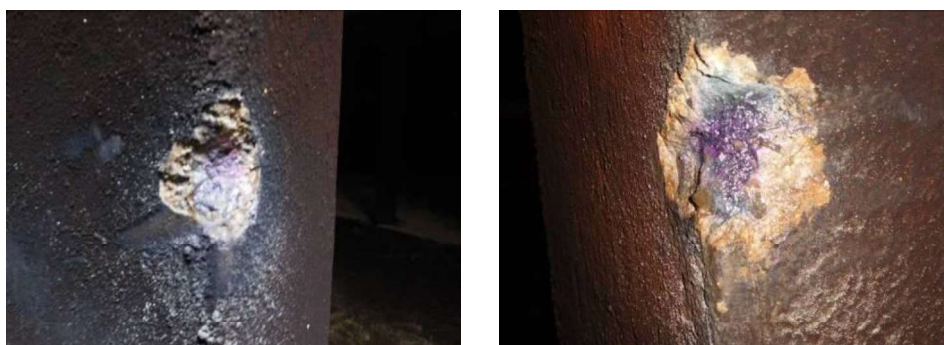
- 9.5.1.** A verificação da profundidade da frente de carbonatação consiste na retirada paulatina da camada de cobrimento das armaduras e asperção de solução alcoólica de fenolftaleína a 1% que reagirá com o meio e através de mudança de coloração indicará se o concreto esta carbonatado (reação incolor) ou não carbonatado (reação com coloração vermelho carmim);
- 9.5.2.** A carbonatação indica condição para despassivação das armaduras, situação na qual há possibilidade de ocorrência do processo de corrosão;
- 9.5.3.** Realizado ensaio para medição da frente de carbonatação em pilares internos das câmaras 1 e 2 verificou-se profundidade das mesmas em 4 mm.

Vista da asperção da solução de fenolftaleína em pilares das câmaras 1 e 2

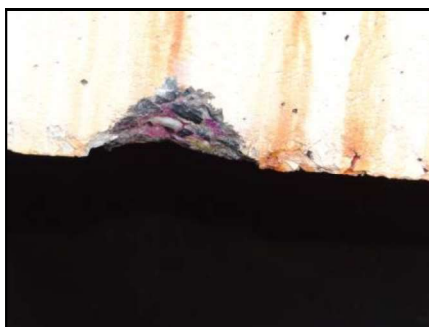
- 10.4.1.** A verificação da profundidade da frente de carbonatação consiste na retirada paulatina da camada de cobrimento das armaduras e aspersão de solução alcoólica de fenolftaleína a 1% que reagirá com o meio e através de mudança de coloração indicará se o concreto esta carbonatado (reação incolor) ou não carbonatado (reação com coloração vermelho carmim);
- 10.4.2.** A carbonatação indica condição para despassivação das armaduras, situação na qual há possibilidade de ocorrência do processo de corrosão;
- 10.4.3.** Realizado ensaio para medição da frente de carbonatação em parede interna de concreto verificou-se profundidade das mesmas em 0,5mm.

Vista da aspersão da solução de fenolftaleína na face interna da laje de cobertura

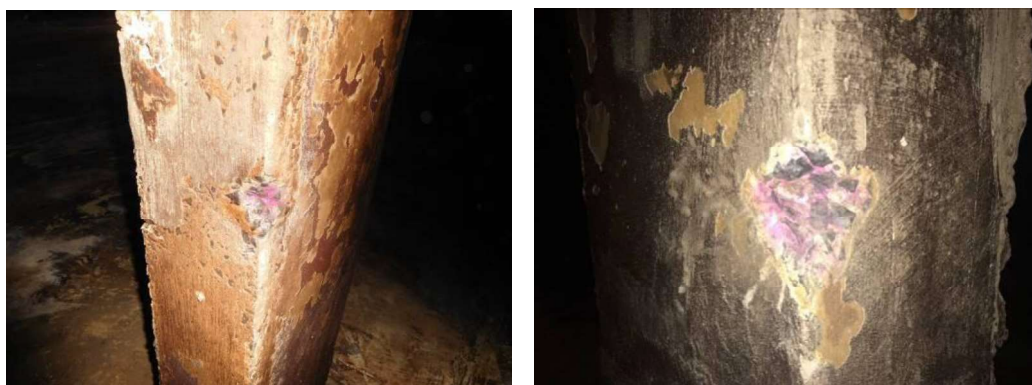
**10.4.3.** Realizado ensaio para medição da frente de carbonatação em pilares internos das câmaras 1 e 2 verificou-se profundidade das mesmas em 3 mm.

Vista da aspersão da solução de fenolftaleína em pilares das câmaras 1 e 2

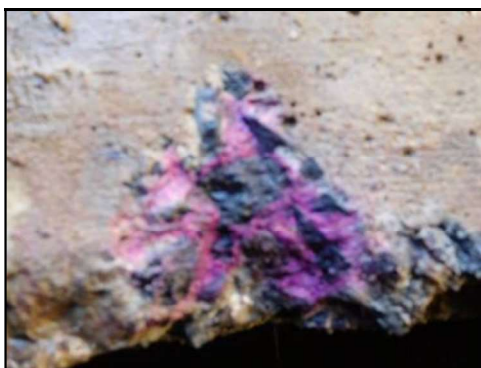
- 10.4.1.** A verificação da profundidade da frente de carbonatação consiste na retirada paulatina da camada de cobrimento das armaduras e asperção de solução alcoólica de fenolftaleína a 1% que reagirá com o meio e através de mudança de coloração indicará se o concreto esta carbonatado (reação incolor) ou não carbonatado (reação com coloração vermelho carmim);
- 10.4.2.** A carbonatação indica condição para despassivação das armaduras, situação na qual há possibilidade de ocorrência do processo de corrosão;
- 10.4.3.** Realizado ensaio para medição da frente de carbonatação em parede internos do reservatório e verificou-se profundidade das mesmas em 0,3mm.

Vista da aspersão da solução de fenolftaleína em parede do reservatório

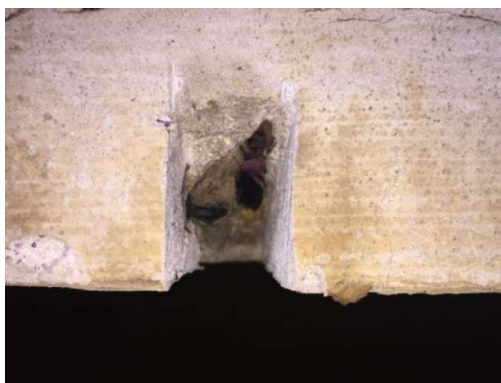
- 10.3.1.** A verificação da profundidade da frente de carbonatação consiste na retirada paulatina da camada de cobrimento das armaduras e asperção de solução alcoólica de fenolftaleína a 1% que reagirá com o meio e através de mudança de coloração indicará se o concreto esta carbonatado (reação incolor) ou não carbonatado (reação com coloração vermelho carmin);
- 10.3.2.** A carbonatação indica condição para despassivação das armaduras, situação na qual há possibilidade de ocorrência do processo de corrosão;
- 10.3.3.** Realizado ensaio para medição da frente de carbonatação em viga interna de concreto verificou-se profundidade das mesmas em 0,3mm.

Vista da aspersão da solução de fenolftaleína  
na laje de cobertura

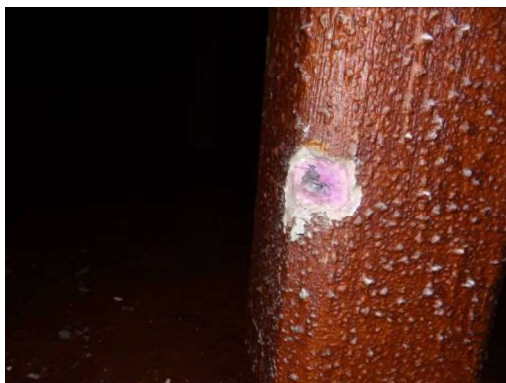
- 10.4.1.** A verificação da profundidade da frente de carbonatação consiste na retirada paulatina da camada de cobrimento das armaduras e asperção de solução alcoólica de fenolftaleína a 1% que reagirá com o meio e através de mudança de coloração indicará se o concreto esta carbonatado (reação incolor) ou não carbonatado (reação com coloração vermelho carmim);
- 10.4.2.** A carbonatação indica condição para despassivação das armaduras, situação na qual há possibilidade de ocorrência do processo de corrosão;
- 10.4.3.** Realizado ensaio para medição da frente de carbonatação em pilar interno verificou-se profundidade das mesmas em 0,8mm.

Vista da aspersão da solução de fenolftaleína em pilar
