**OFÍCIO Nº CEOP 085/2022**

# **LAUDO DE VISTORIA TÉCNICA VIADUTO DA AV. PORTUGAL**

ARARAQUARA-SP

VIADUTO	Data	Folha
AV. PORTUGAL	13/09/2019	2

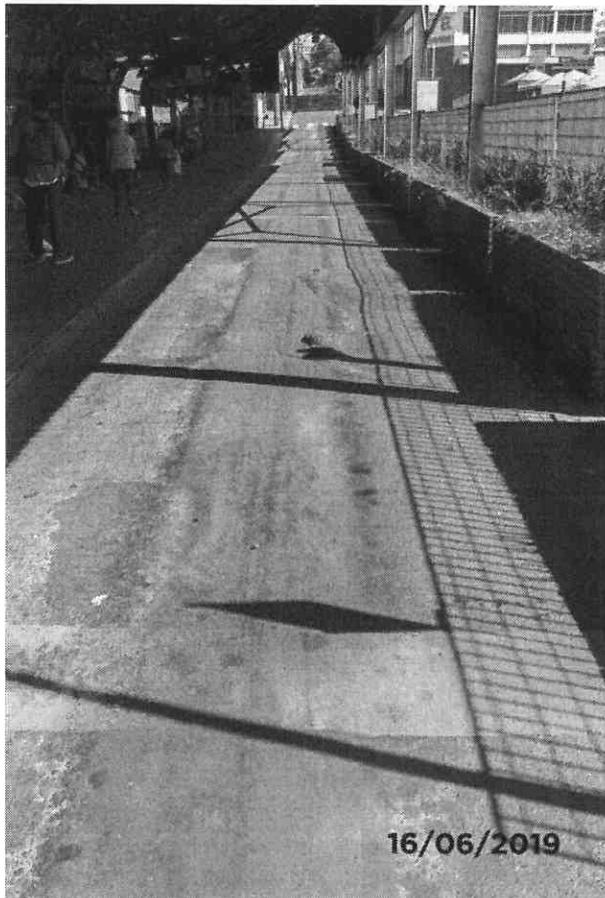
Tabuleiro: Apresenta um pavimento asfáltico desgastado, com formação de calombos ou depressões na pista e apresenta também infiltração causadas por fissuras no pavimento flexível e pela jardineira do terminal rodoviário. O concreto da laje apresenta eflorescências. É observado deslocamento de concreto na face inferior da laje.

Foto 02: Vista do pavimento asfáltico com ondulações e depressões. Vista da jardineira do terminal rodoviário.

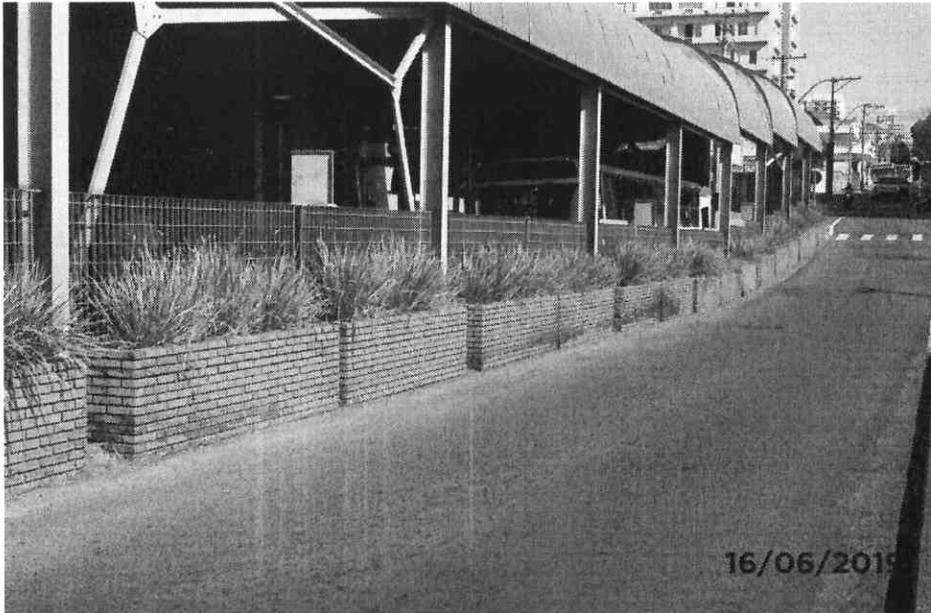
Foto 03: Vista da jardineira do terminal rodoviário e imperfeições na camada asfáltica.

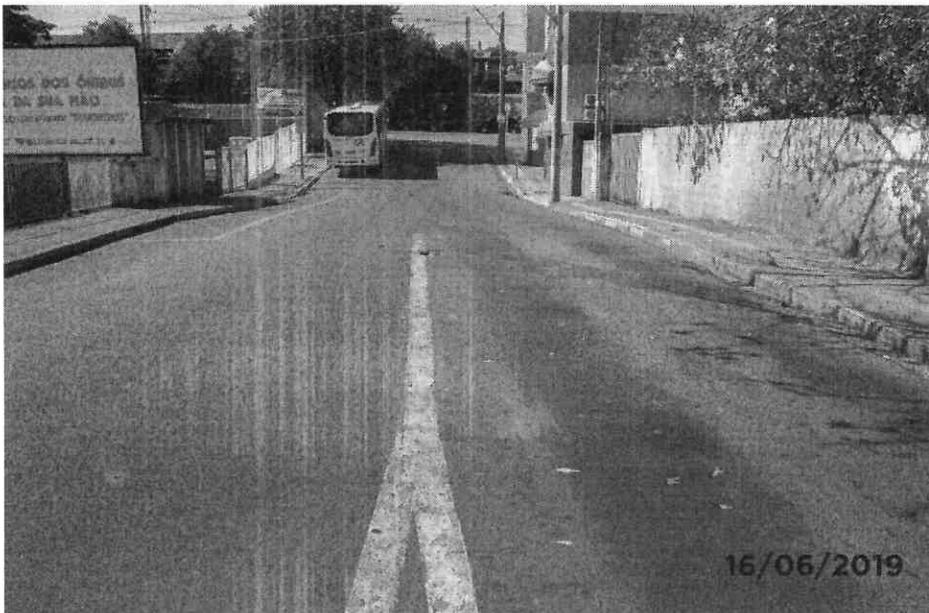
Foto 04: Vista da junta de dilatação no encontro.

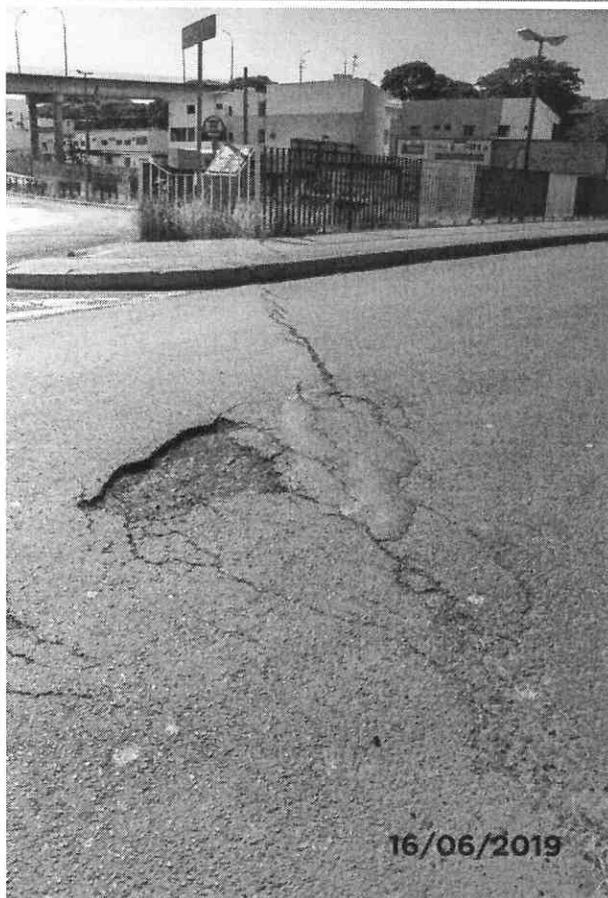
Foto 05: Vista da junta de dilatação com o encontro.

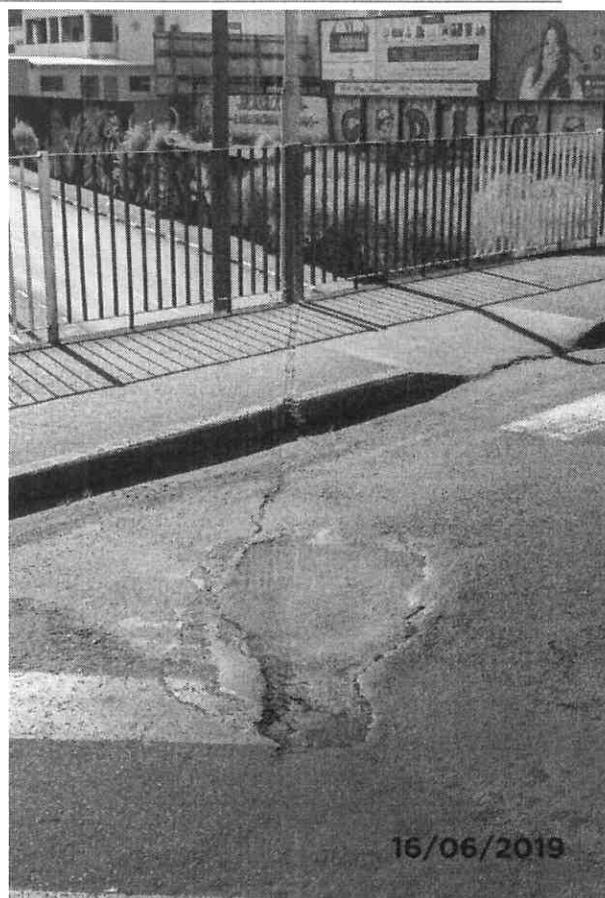
Juntas de Dilatação: As juntas de dilatação encontram-se encobertas pelo pavimento asfáltico com presença de trincas no pavimento.

Foto 06: Detalhe da fissura e depressão da junta de dilatação.

-Trincas nos encontros: Como solução para essa patologia recomendamos a instalação de geogrelha. A instalação exige a sequência dos passos abaixo.

1. Remover o pavimento asfáltico através de fresagem, conforme croqui adiante;
2. Caso a trinca persista após a fresagem, executar sua selagem com material asfáltico modificado com polímeros, da seguinte maneira:
3. Utilizar cortador de trincas de alta precisão para execução de canaletas que servirão como reservatórios de material selante;
4. Após o corte das trincas, aplicar jato de ar comprimido com o auxílio de compressor de alta capacidade (mínimo 100pcm). O resultado deve ser um reservatório limpo, livre de todos os resíduos de agregado e impurezas que possam comprometer a aderência entre o material selante e o pavimento;
5. Aplicar o material selante a quente, com máquina de preenchimento específica, de maneira que o reservatório seja totalmente preenchido;

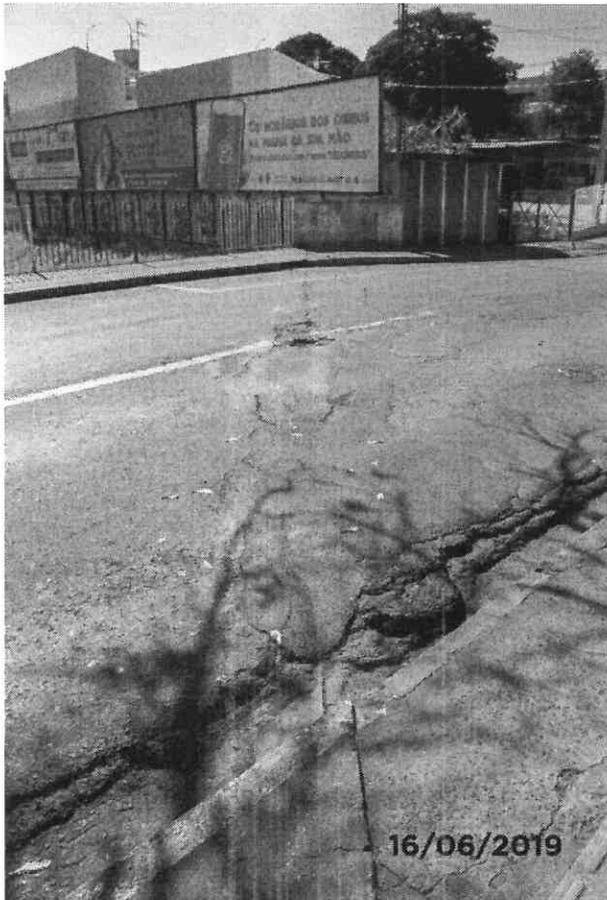
Foto 07: Detalhe da fissura e depressão da junta de dilatação.

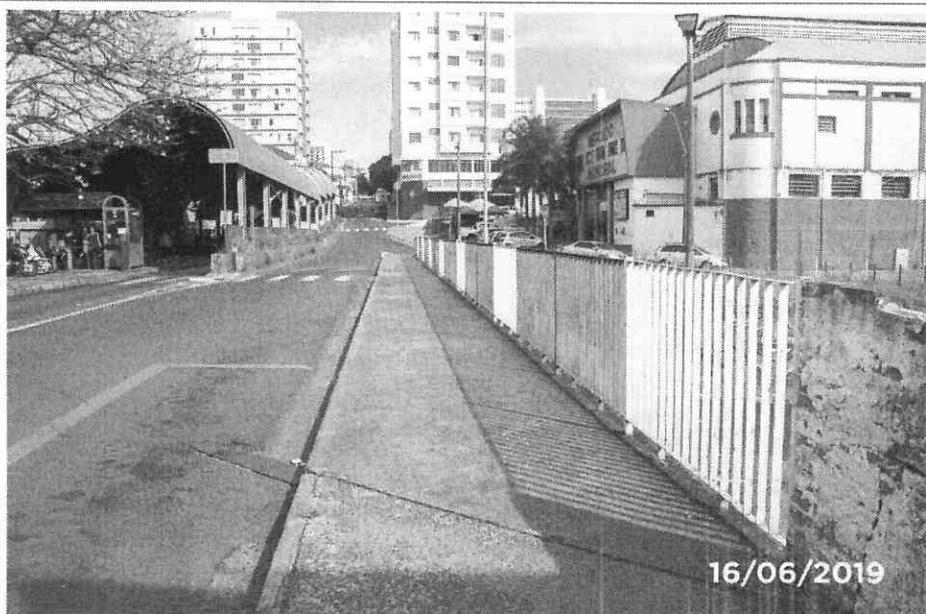
Foto 08: Vista do passeio com a junta de dilatação e apresentando pequenas fissuras.

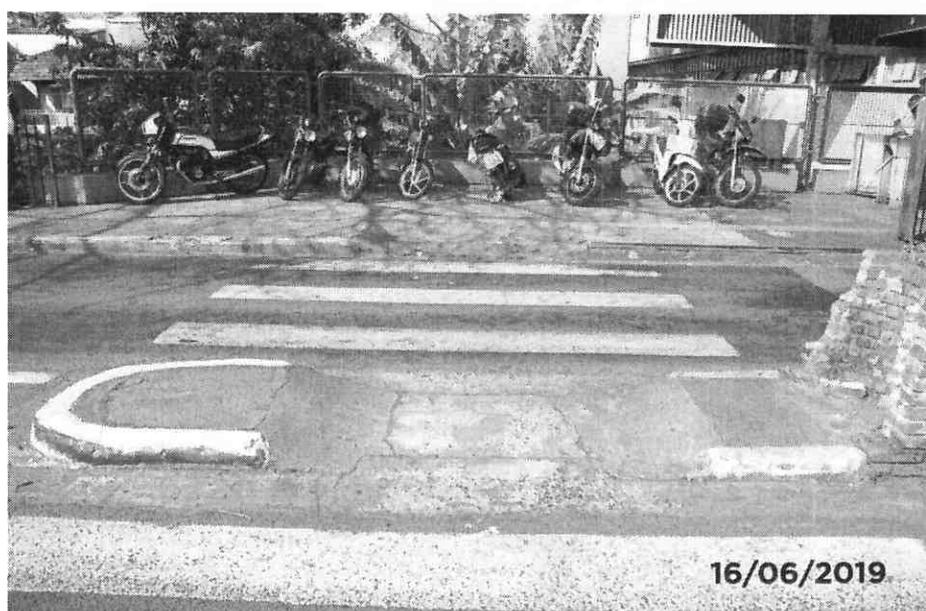
Tipos de Acesso: Passeios da Av. Portugal apresentam um estado de conservação mediano, apresentando algumas fissuras. O acesso a PNE está danificado.

Foto 09: Detalhe do acesso ao passeio central e no passeio saindo do terminal rodoviário com a marcação de acessibilidade apagada e apresentando fissuras.

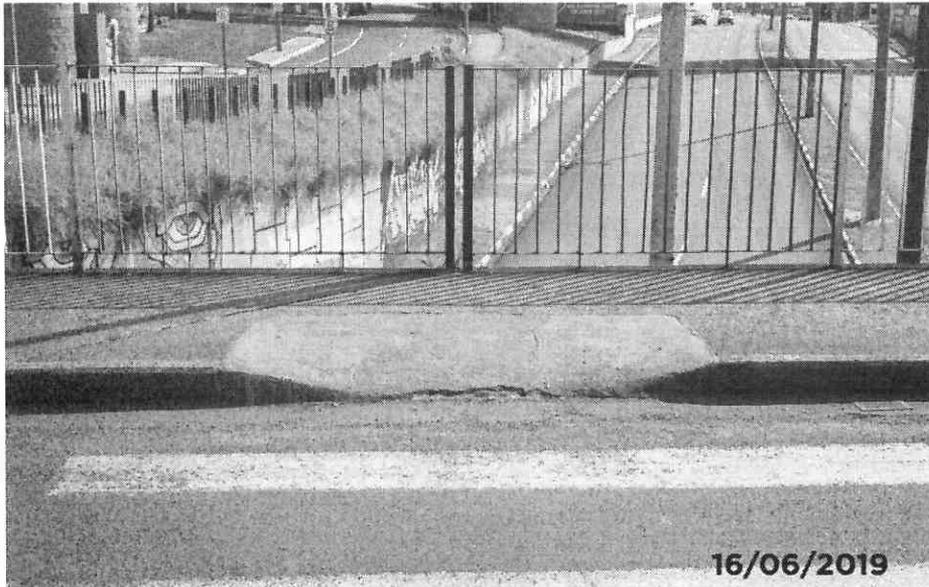
Foto 10: Detalhe do acesso ao passeio com a marcação de acessibilidade desgastada e apresentando fissuras.

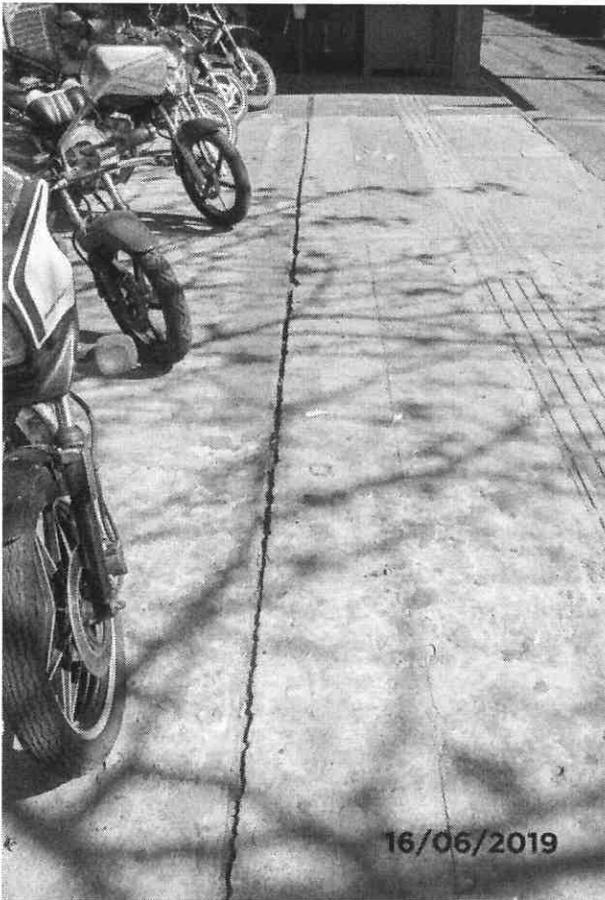
Foto 11: Detalhe da junta de dilatação entre a estrutura do terminal rodoviário e o passeio.

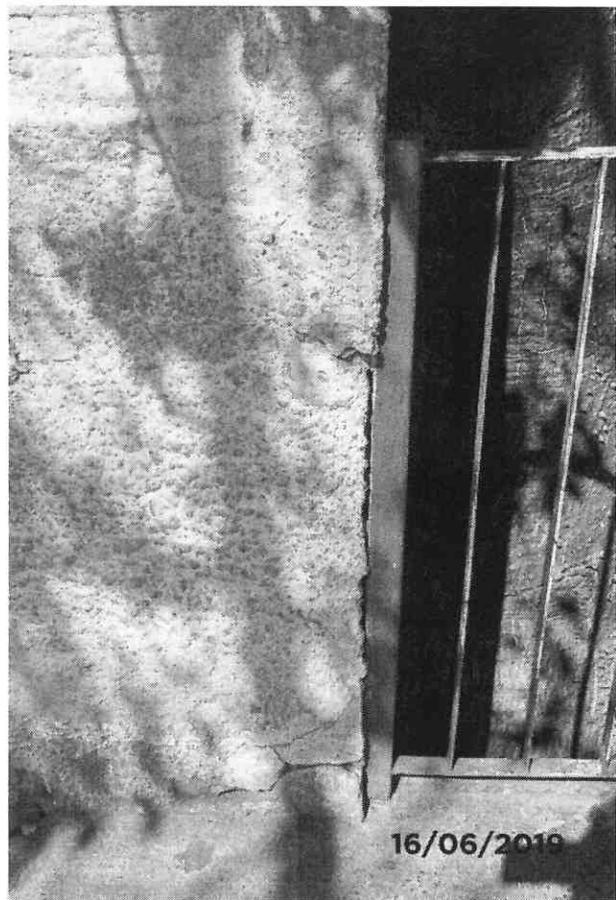
Foto 12: Detalhe da trinca na fixação do guarda corpo e o muro.

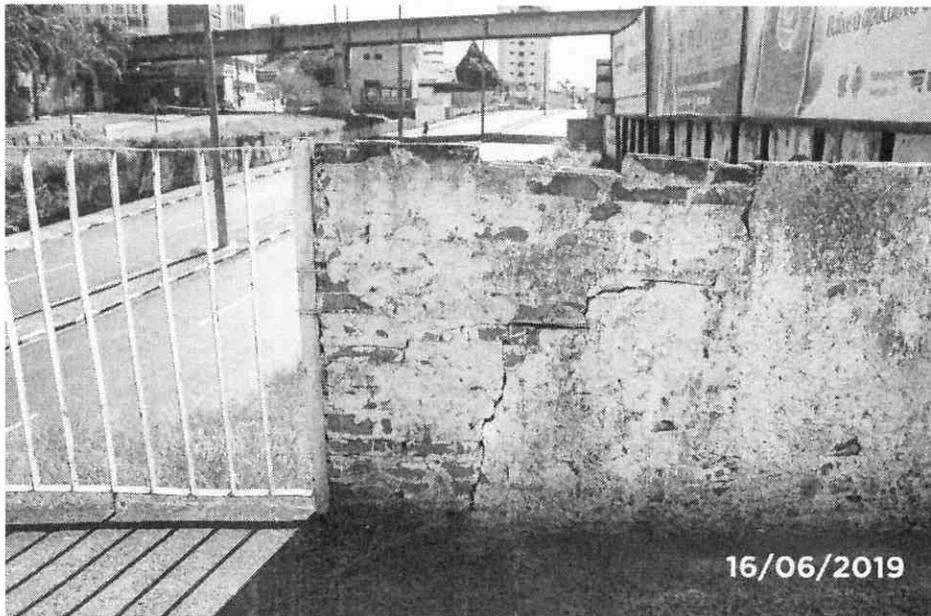
Foto 13: Detalhe da trinca na fixação entre o guarda corpo e o muro.

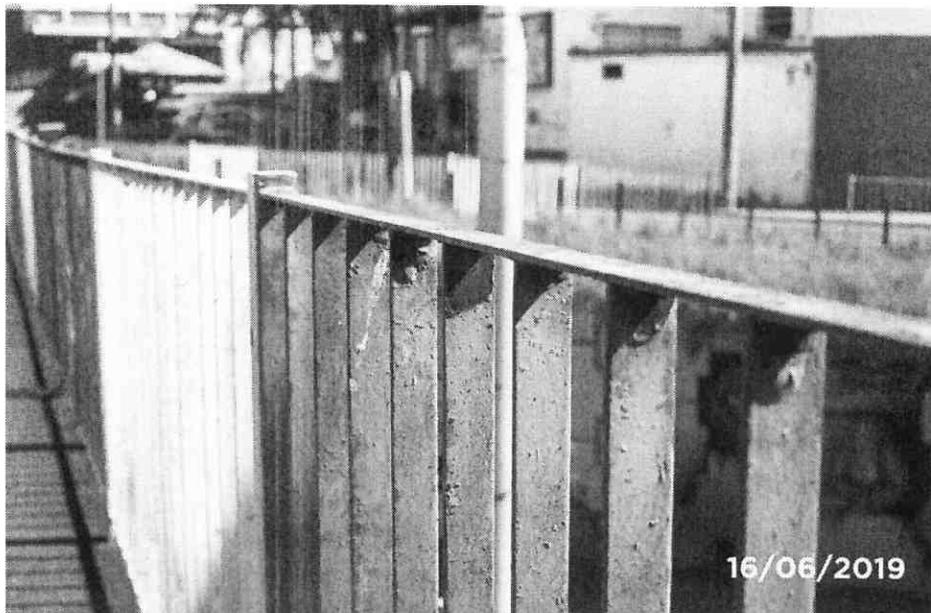
Guarda-Corpos: Os guarda-corpos metálicos apresentam pontos com alto grau de corrosão, deslocamento de concreto na mureta de fixação dos

Foto 14: Detalhe da corrosão no guarda corpo.

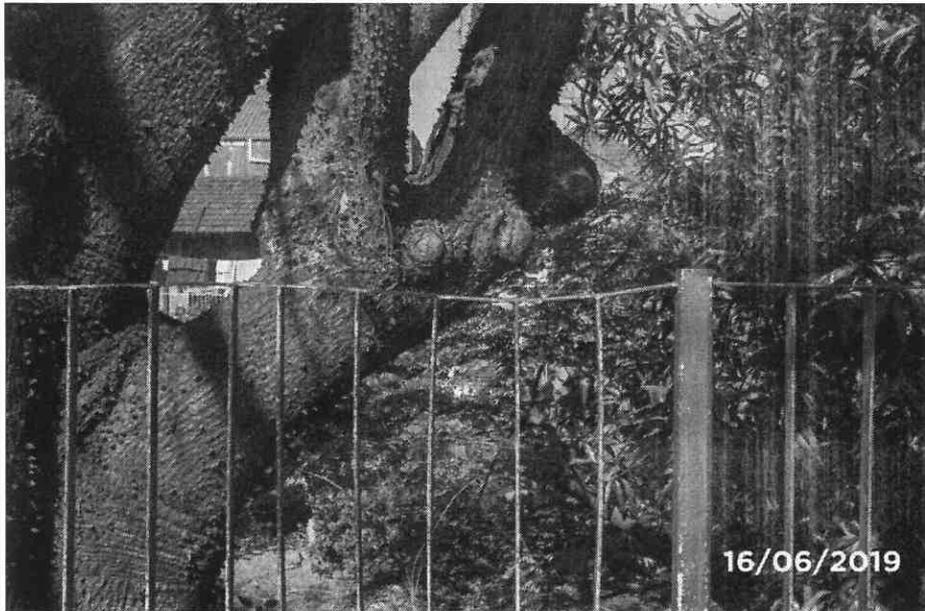
Foto 15: Detalhe da corrosão e um amassado no guarda corpo.

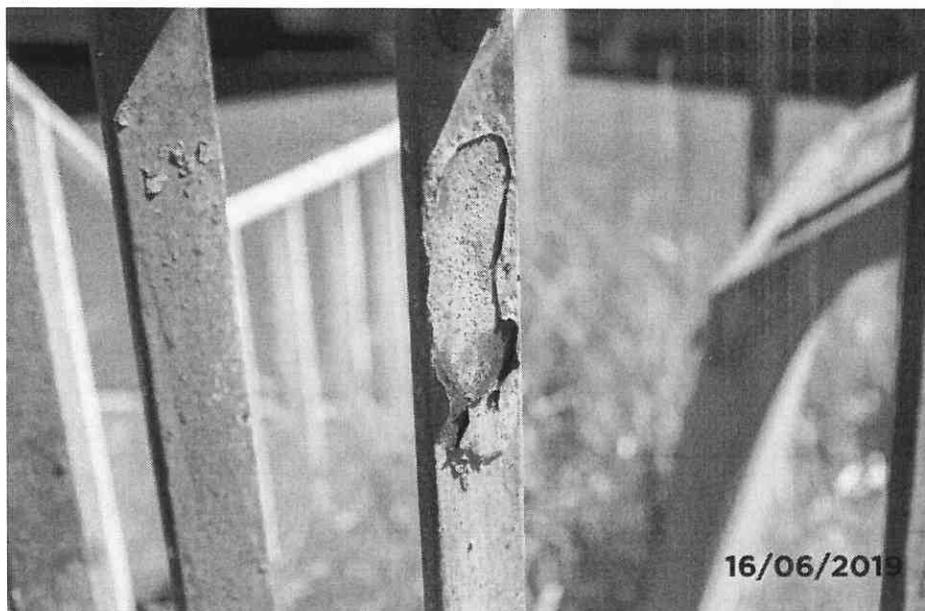
Foto 16: Detalhe da corrosão no guarda corpo.

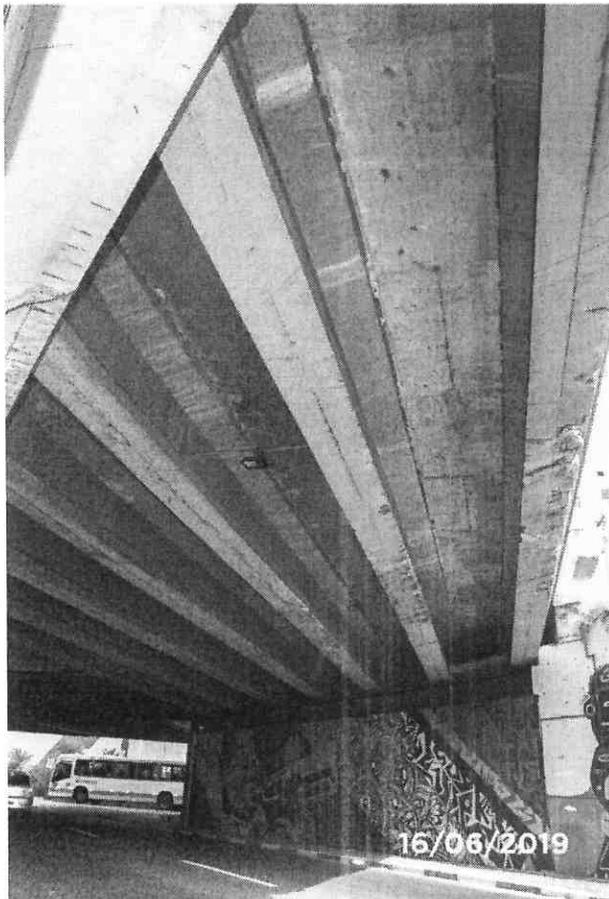
Vigas longarinas: Apresentam armaduras rompidas (estribos) e expostas (inferior e estribos), deslocamento de concreto, fissuras na região próxima aos aparelhos de apoio. Apresentam também pontos de infiltração.

Foto 17: Vista da face inferior do tabuleiro, sentido rodovia. Vigas com deslocamento de concreto, infiltrações, armaduras expostas.

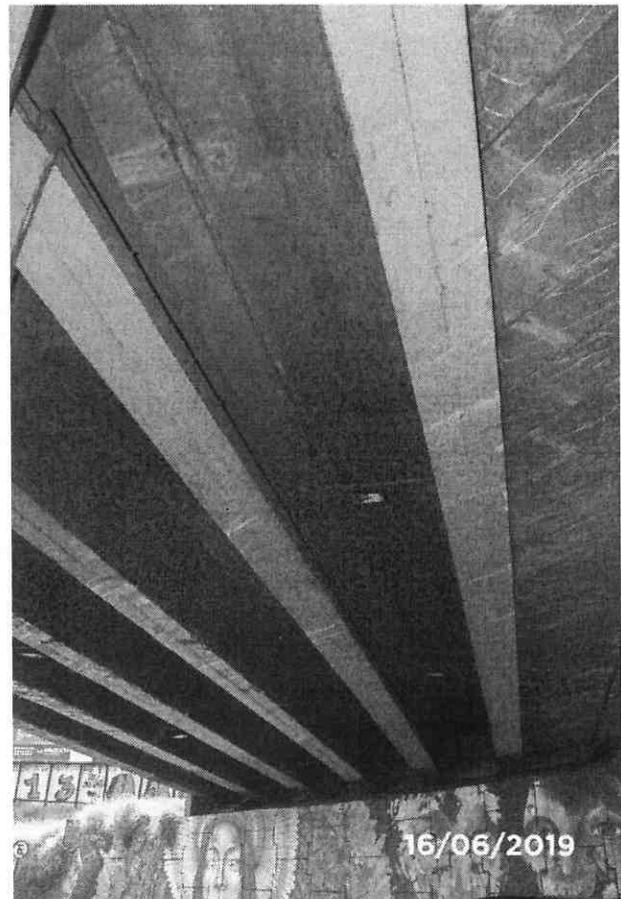
Foto 18: Vista da face inferior do tabuleiro, sentido centro. Vigas com deslocamento de concreto, infiltrações, armaduras expostas.

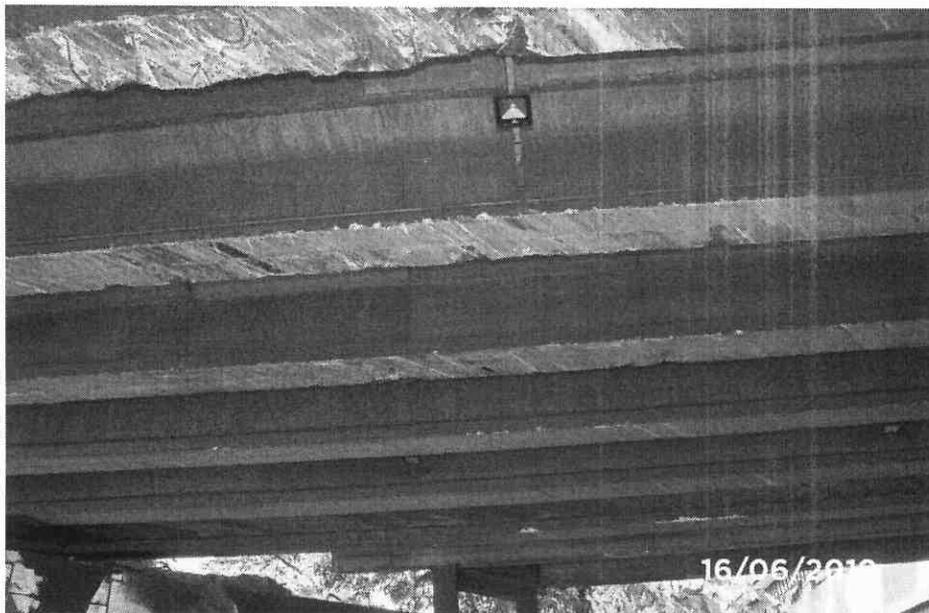
Foto 19: Detalhe das vigas com deslocamento de concreto, armaduras expostas e rompidas.

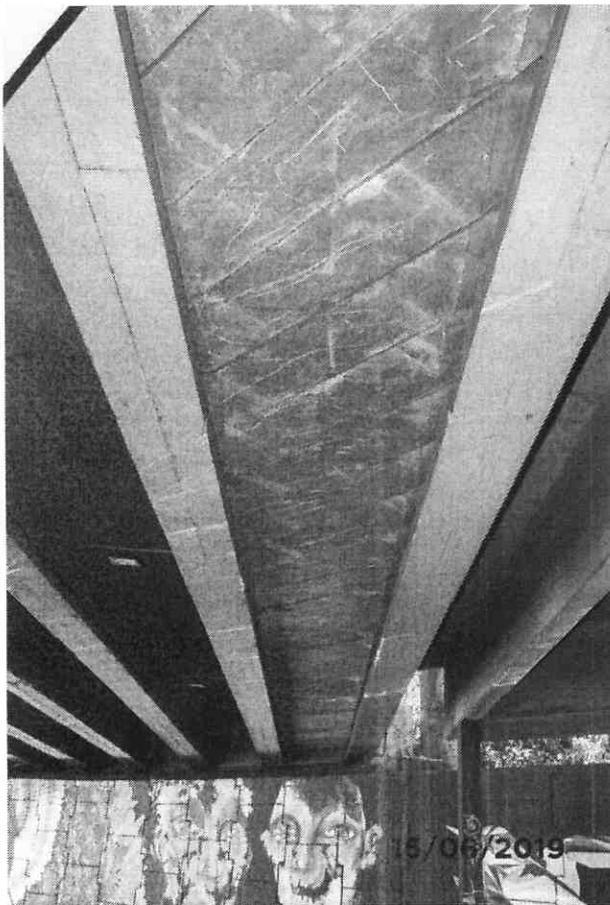
Foto 20: Vista da face inferior do tabuleiro, sentido centro. Vigas com deslocamento de concreto, infiltrações, armaduras expostas.

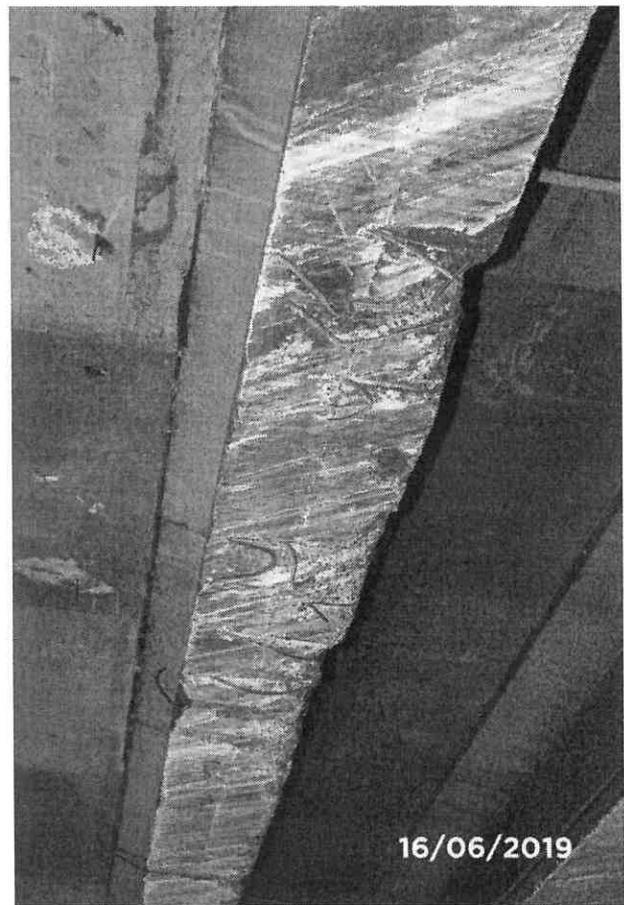
Foto 21: Vista da face inferior do tabuleiro, sentido centro. Vigas com deslocamento de concreto, infiltrações, armaduras expostas e rompidas.

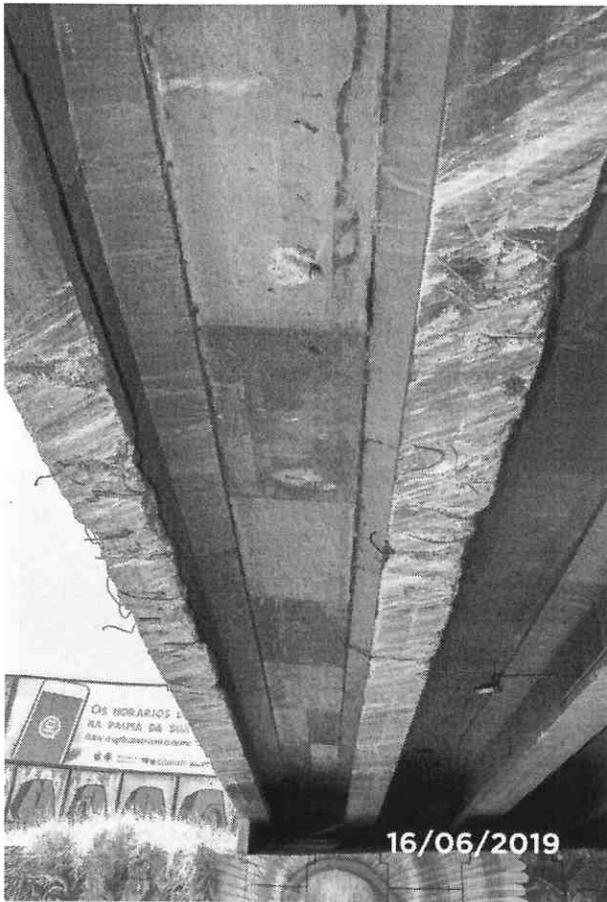
Foto 22: Vista da face inferior do tabuleiro, sentido centro. Vigas com deslocamento de concreto, infiltrações, armaduras expostas e rompidas.

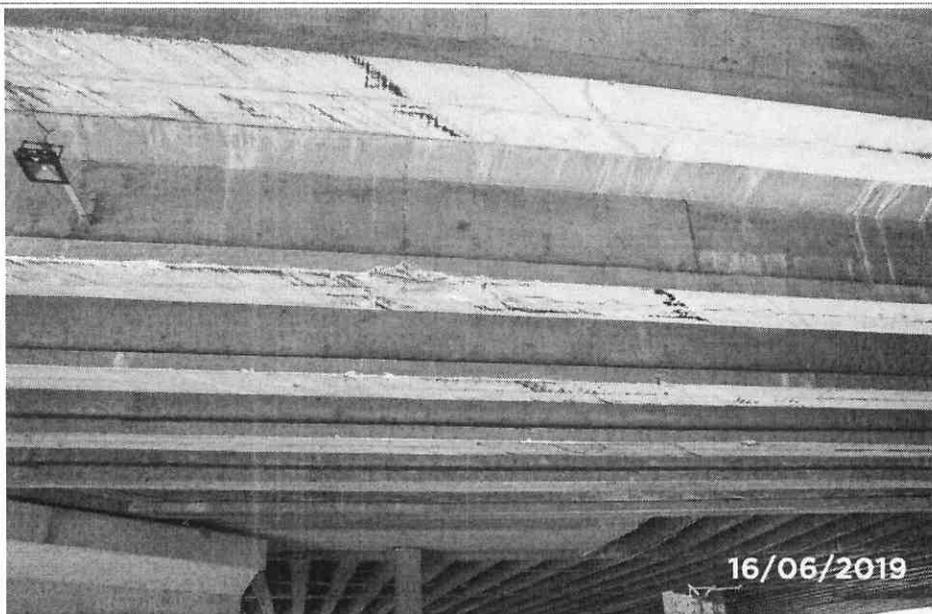
Foto 23: Detalhe das vigas com deslocamento de concreto, armaduras expostas e rompidas.

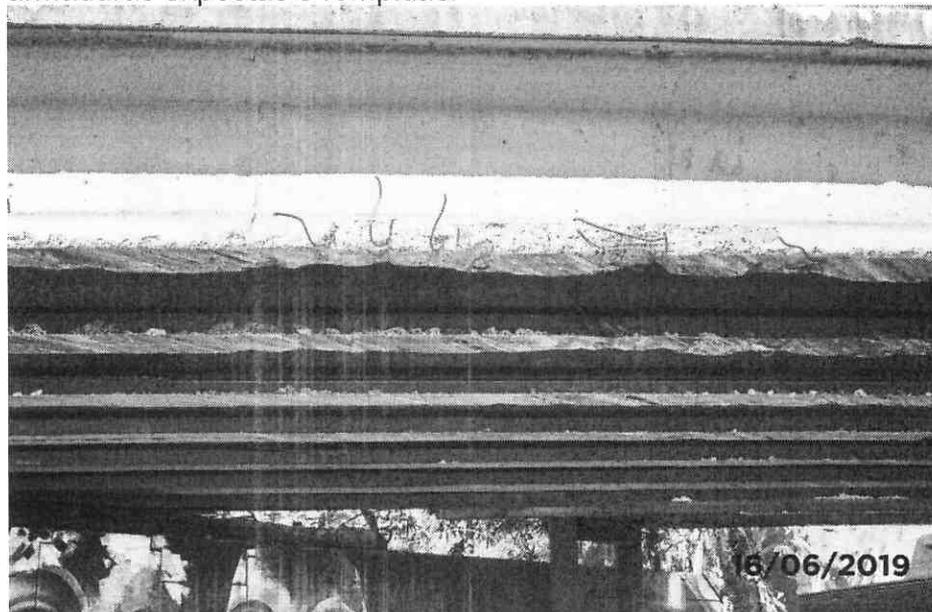
Foto 24: Detalhe das vigas com deslocamento de concreto, armaduras expostas e rompidas.

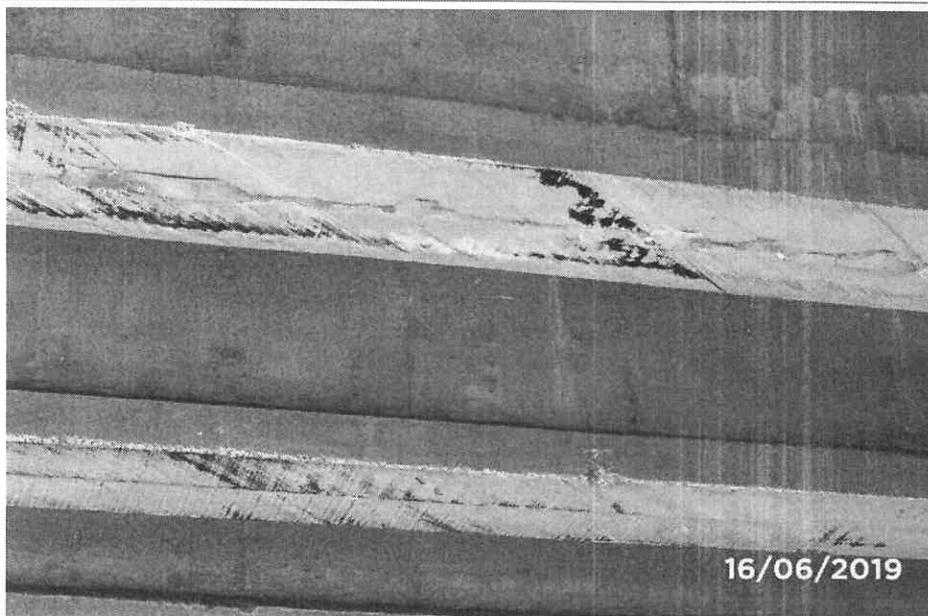
Foto 25: Detalhe das vigas com deslocamento de concreto, armaduras expostas e rompidas.

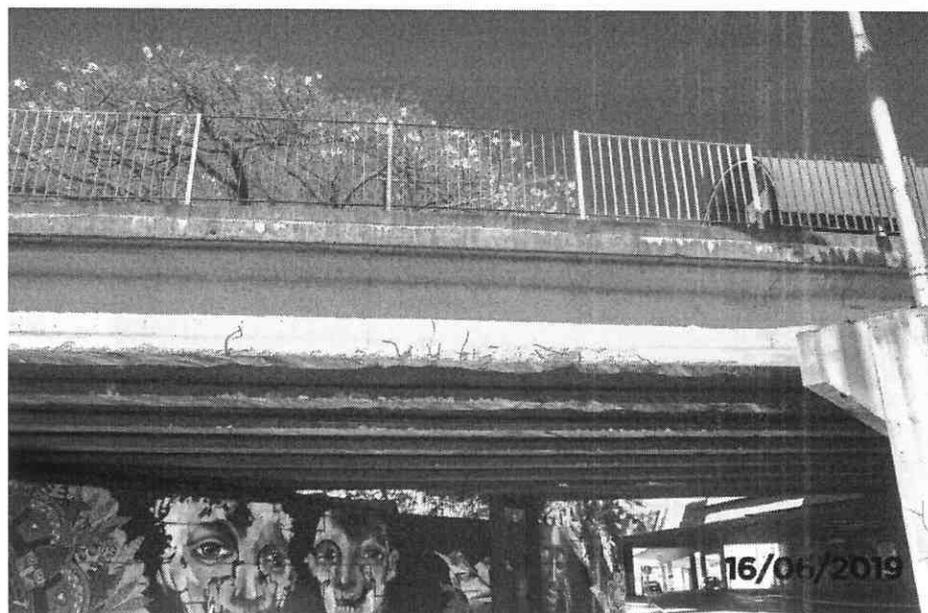
Foto 26: Detalhe das vigas com deslocamento de concreto, armaduras expostas e rompidas.

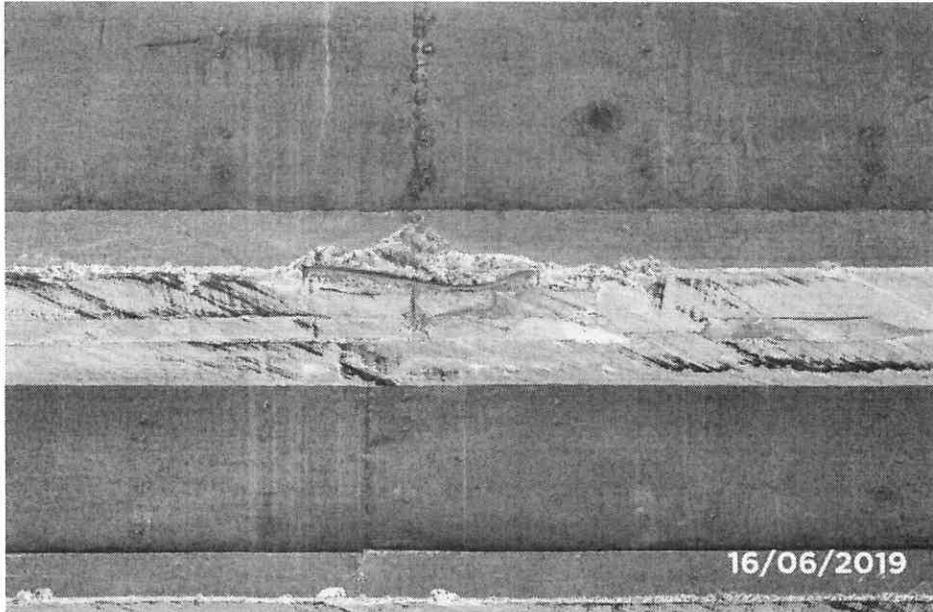
Foto 27: Detalhe das vigas com deslocamento de concreto, e armaduras exposta.

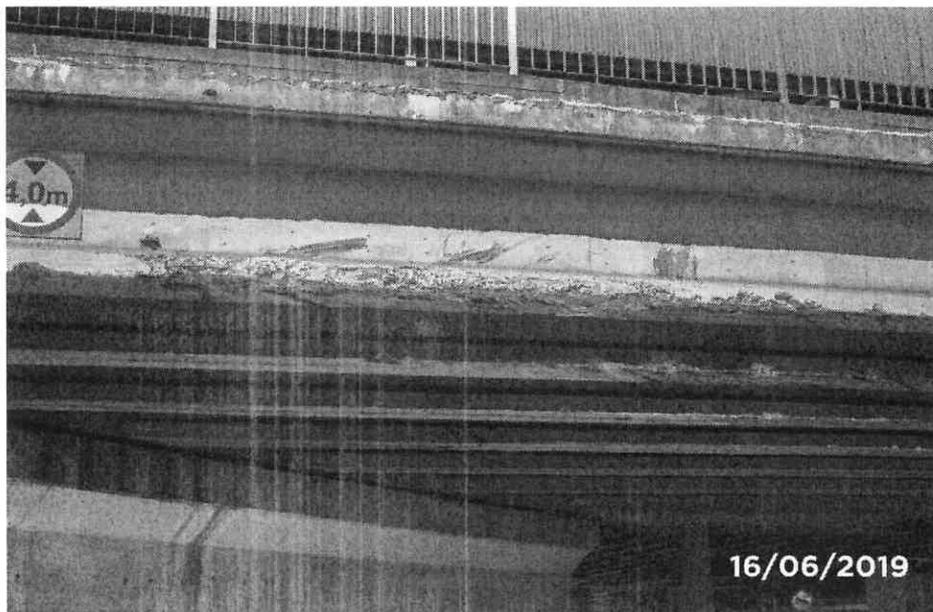
Foto 28: Detalhe das vigas com deslocamento de concreto, armaduras expostas e rompidas.

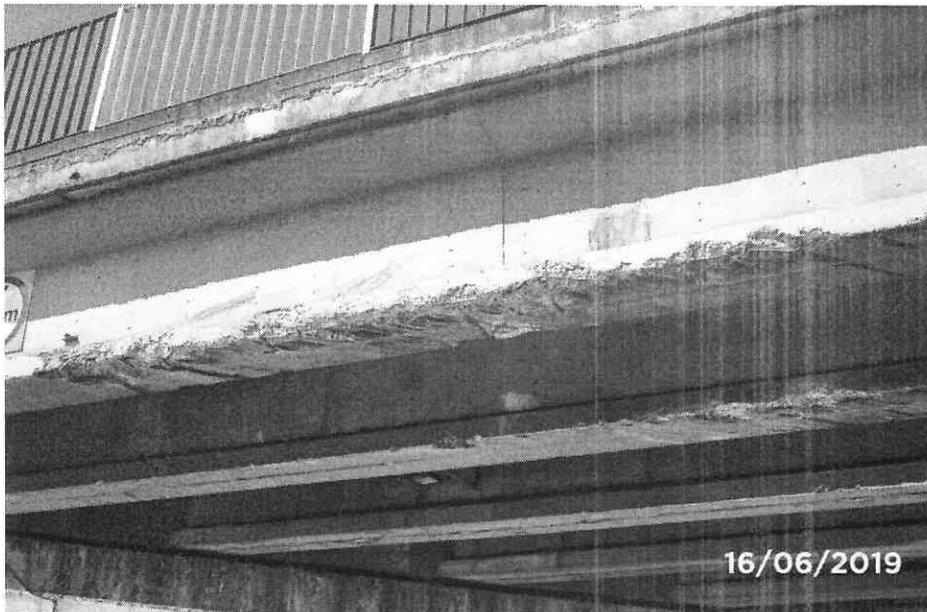
Foto 29: Detalhe das vigas com deslocamento de concreto, armaduras expostas e rompidas.

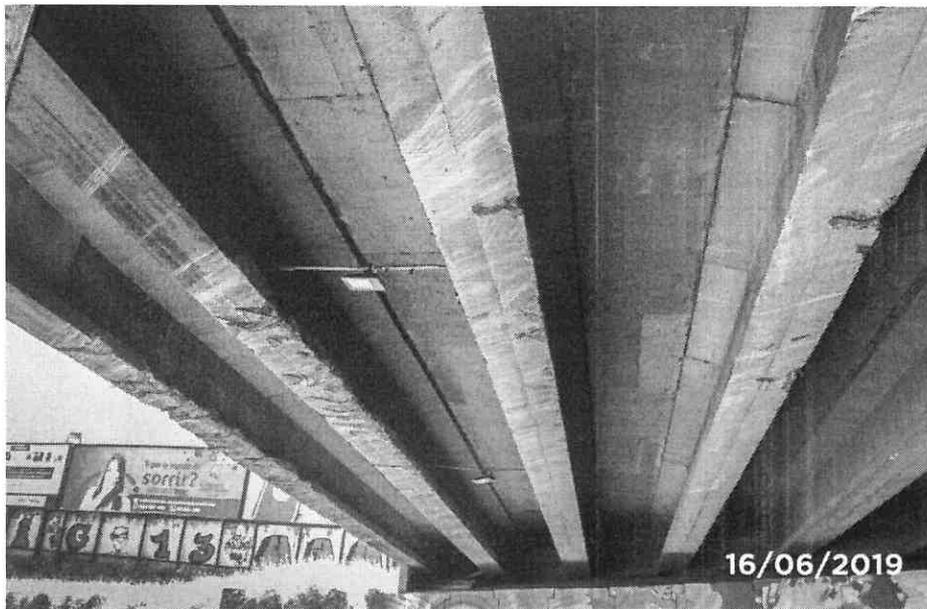
Foto 30: Detalhe das vigas com deslocamento de concreto, armaduras expostas e rompidas.

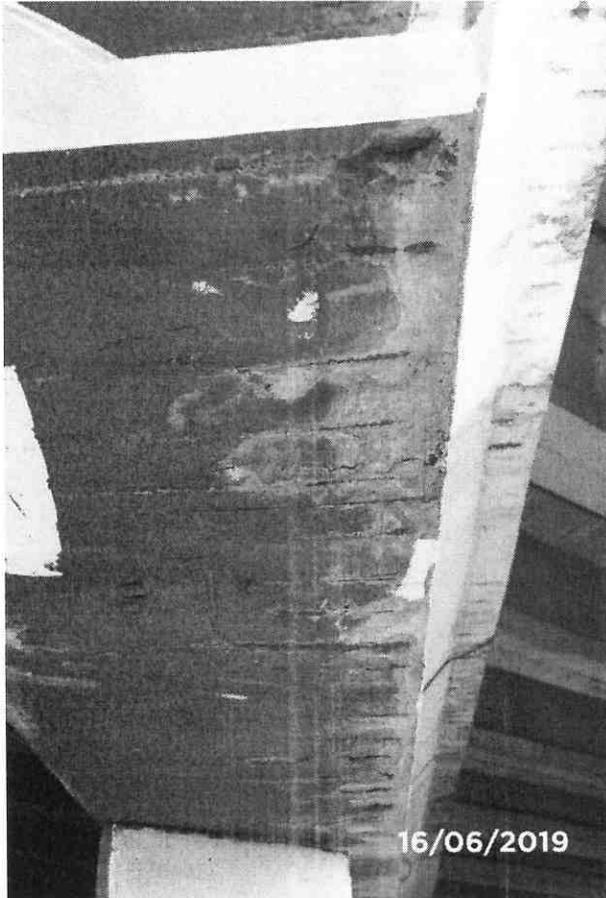
Viga Transversal: Apresenta armadura exposta, pontos de fissuramento e deslocamento de concreto.

Foto 31: Armadura exposta na viga de travamento transversal sobre os pilares centrais.

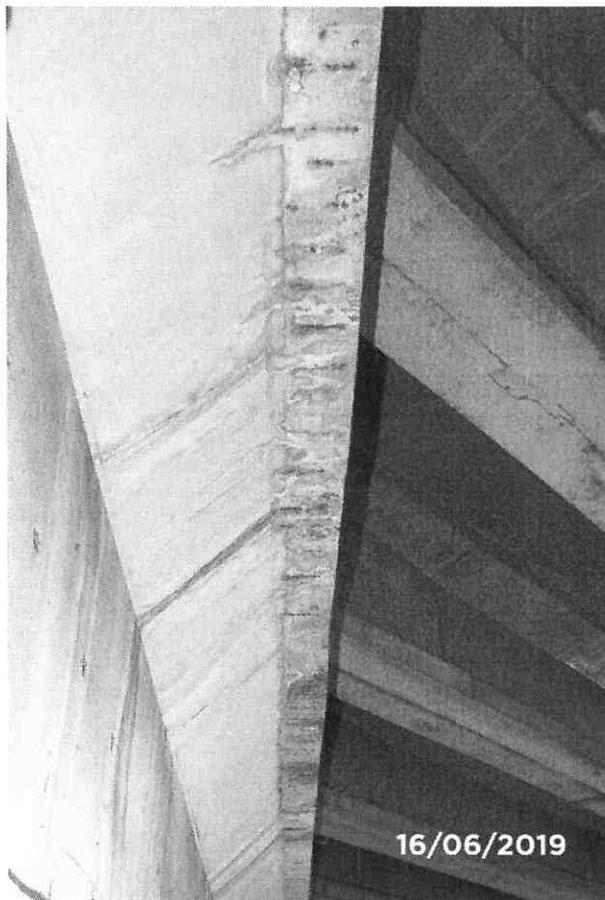
Foto 32: Armadura exposta na viga de travamento transversal sobre os pilares centrais.

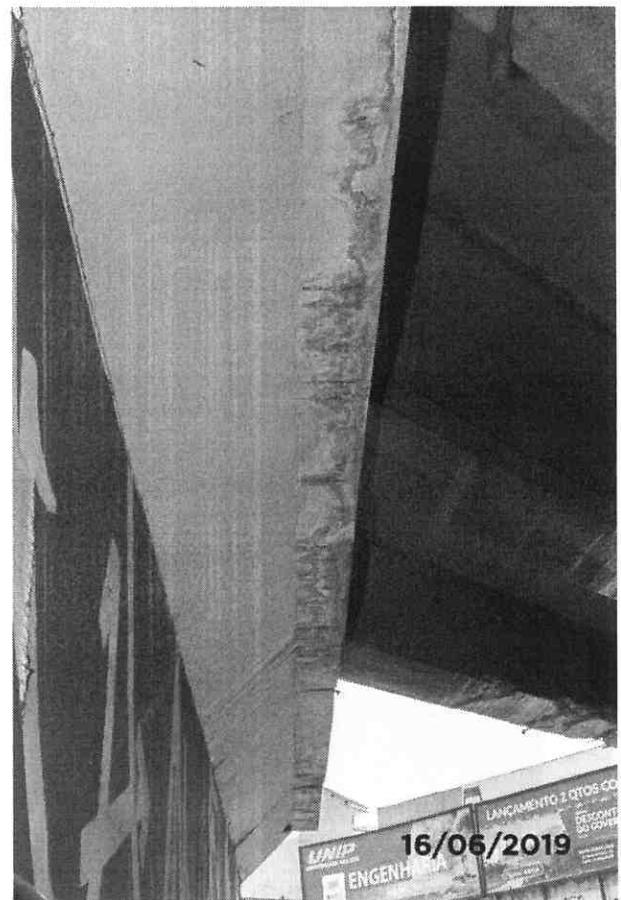
Foto 33: Armadura exposta na viga de travamento transversal sobre os pilares centrais.

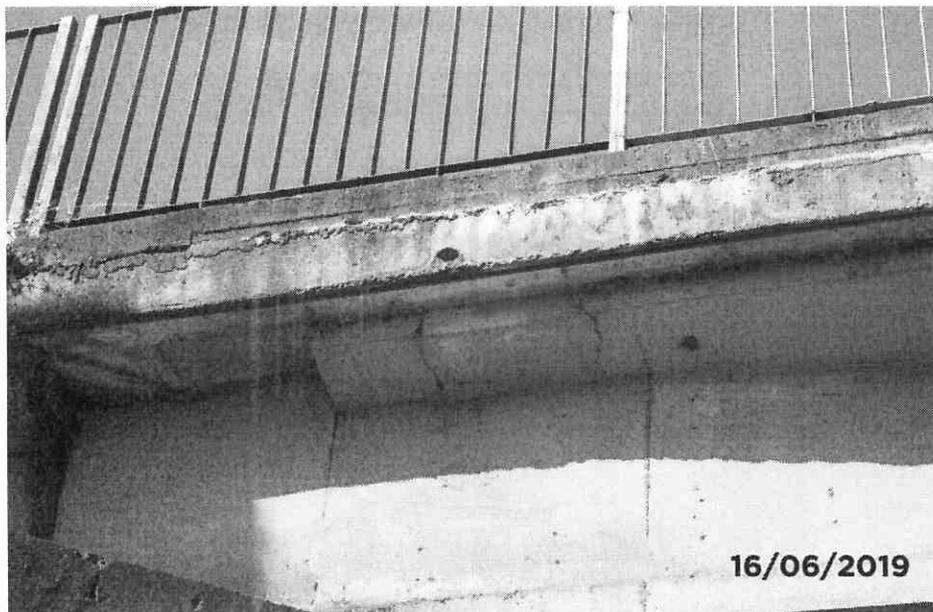
Foto 34: Detalhe da fissura na viga na posição do encontro com o pavimento asfáltico.

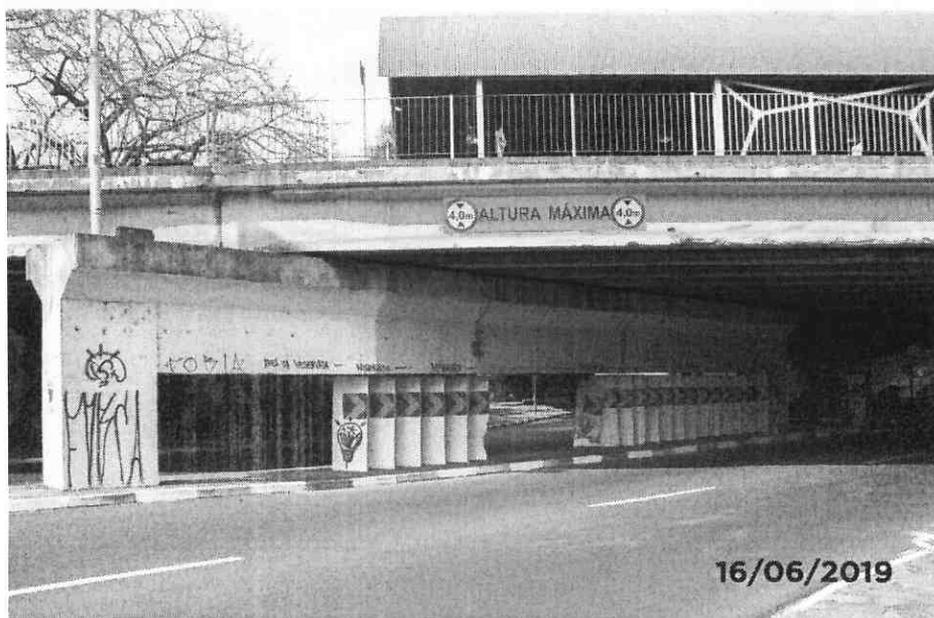
Foto 35: falta de barreiras de proteção, e placas de concreto faltando e danificadas

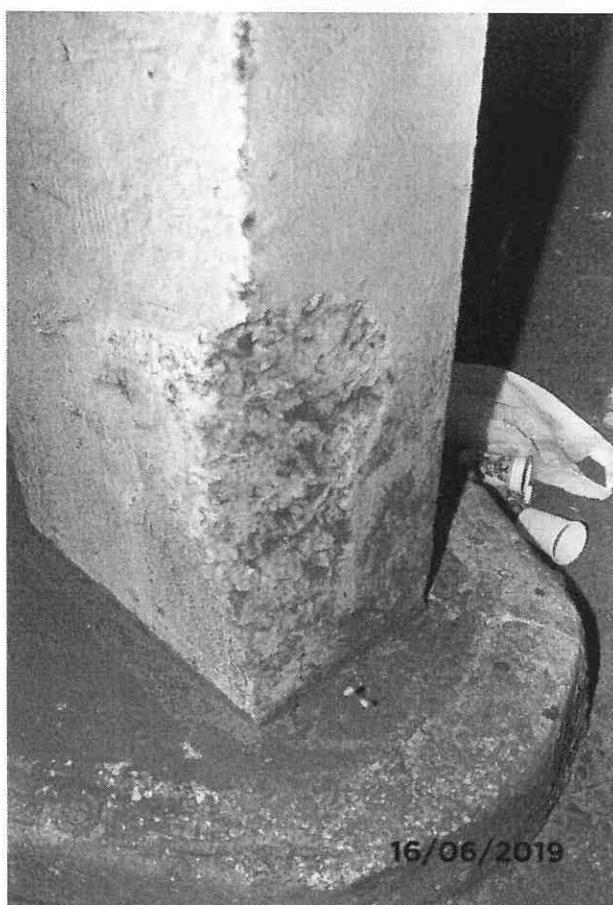
Pilares: Apresentam fissuras e deslocamento de concreto.

Foto 36: Deslocamento de concreto no pé do pilar.

- Fissura: Antes de ser iniciada a reparação das fissuras é necessário retirar a vegetação nos pés dos pilares. Estas fissuras podem ser reparadas por injeção de resina epóxica do tipo sikadur 43 HE ou similar.

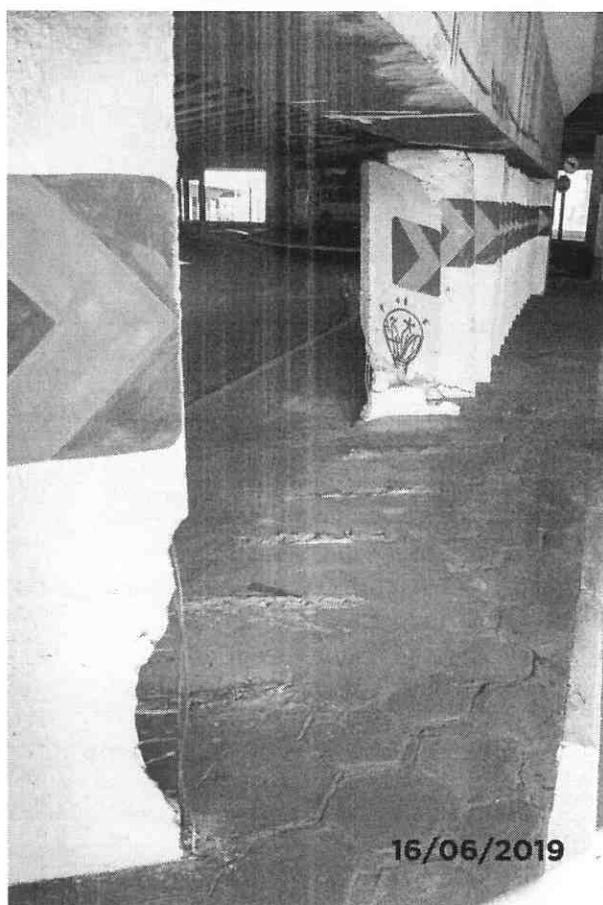
Foto 37: Estrutura de proteção está danificada, necessita ser refeita.

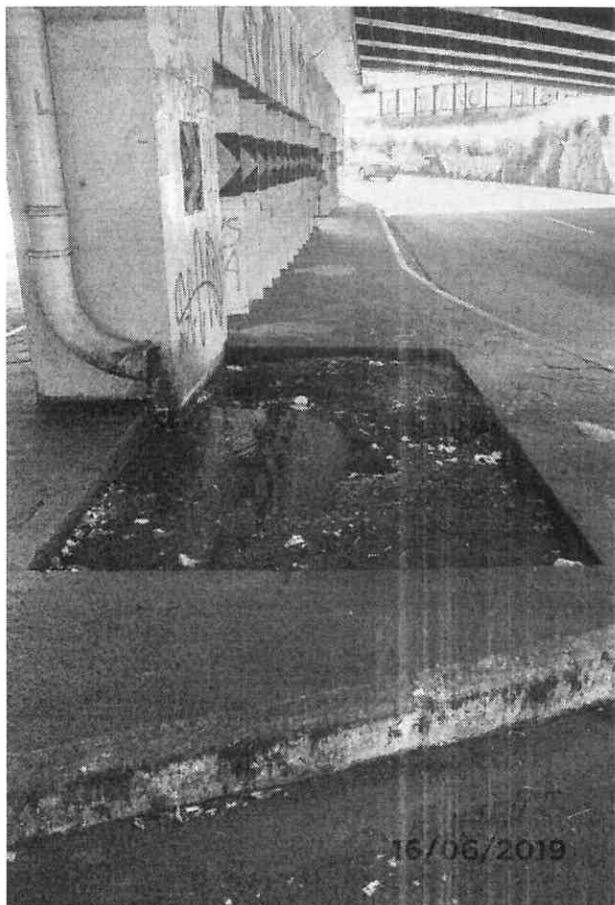
Foto 38: Tubulação de água do terminal rodoviário sendo depositada no pé do pilar.

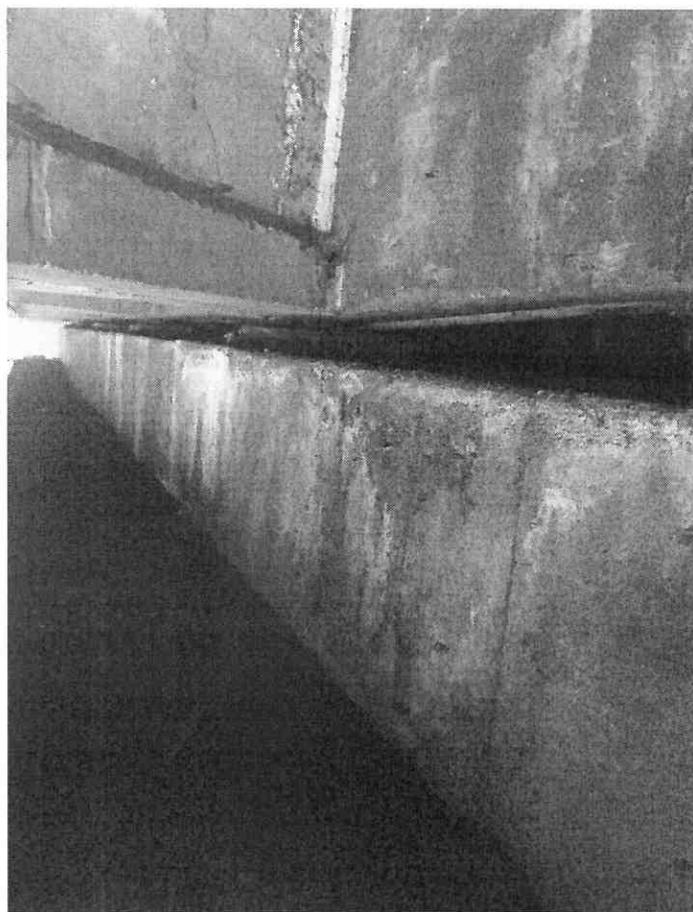
Aparelhos de Apoio: Os neoprenes centrais não foram possíveis sua avaliação, pois existe uma alvenaria fechando o acesso. Os neoprenes das extremidades foram avaliados parcialmente, pois devido a dificuldade de acesso apenas a face frontal foi visualizada e nada foi constatado. Porém os apoios dos neoprenes centrais e das extremidades possuem fissuras e infiltrações.

Foto 39: Detalhes dos neoprenes das extremidades, com os apoios apresentando deslocamento de concreto.
