**OFÍCIO Nº CEOP 085/2022**

# **LAUDO DE VISTORIA TÉCNICA VIADUTO DA AV. PORTUGAL**

ARARAQUARA-SP

VIADUTO	Data	Folha
AV. PORTUGAL	13/09/2019	2

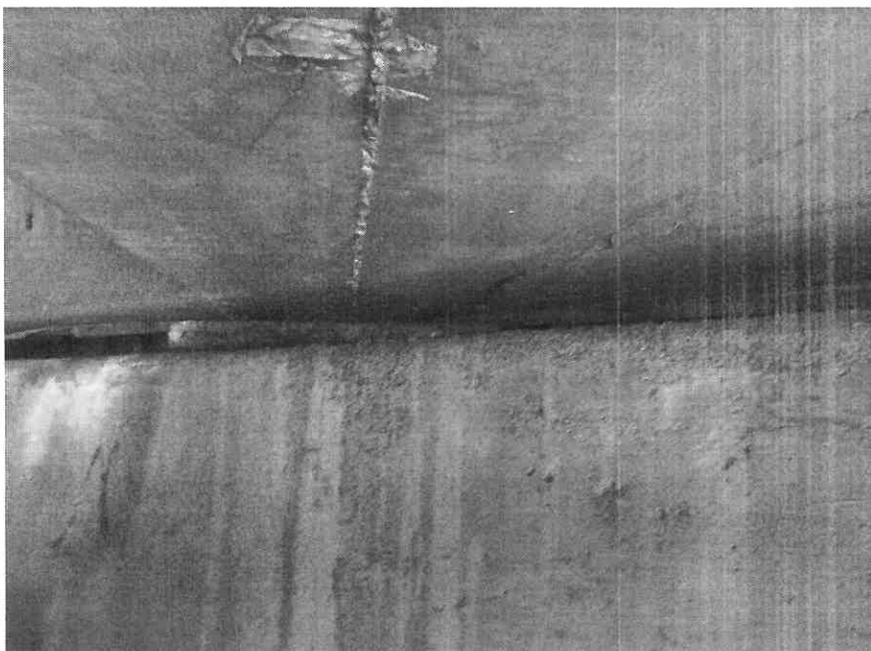
Foto 40: Detalhe do neoprene das extremidades.

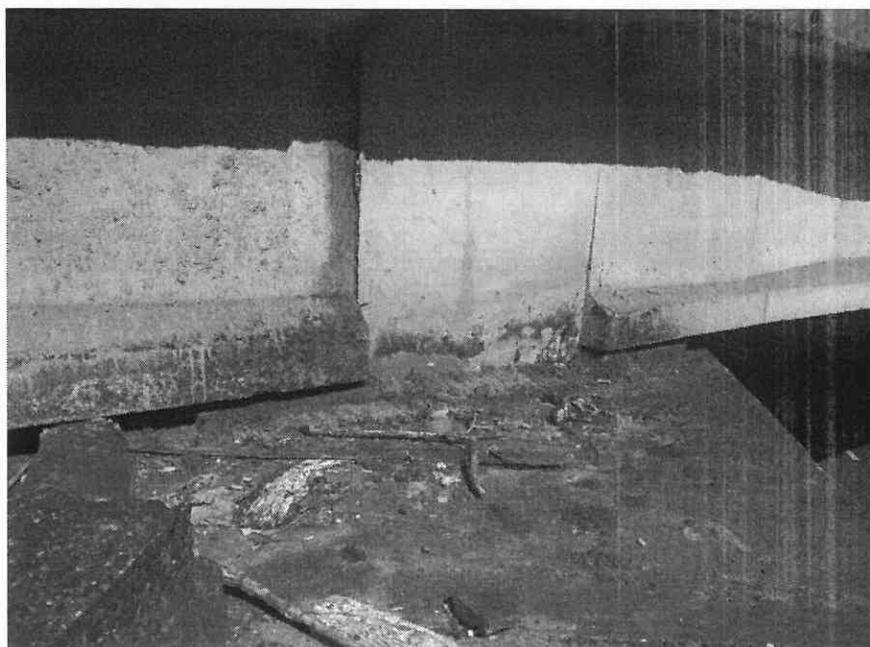
Foto 41: Detalhe da posição central, existe uma alvenaria entre as vigas.
