OFÍCIO Nº 1833/2022

Araraquara, 24 de junho de 2022
Ofício 033/2022 – DOp

Ref.: Indicação nº 3.035 de 03/06/2022 – Vazamento de esgoto na calçada, na Avenida Dr. Waldomiro Blundi, 958 – Yolanda Ópice – Araraquara/SP.

Ordem de Serviço: 1568280
Tipo de Serviço: DESOBS. REDE ESGOTO

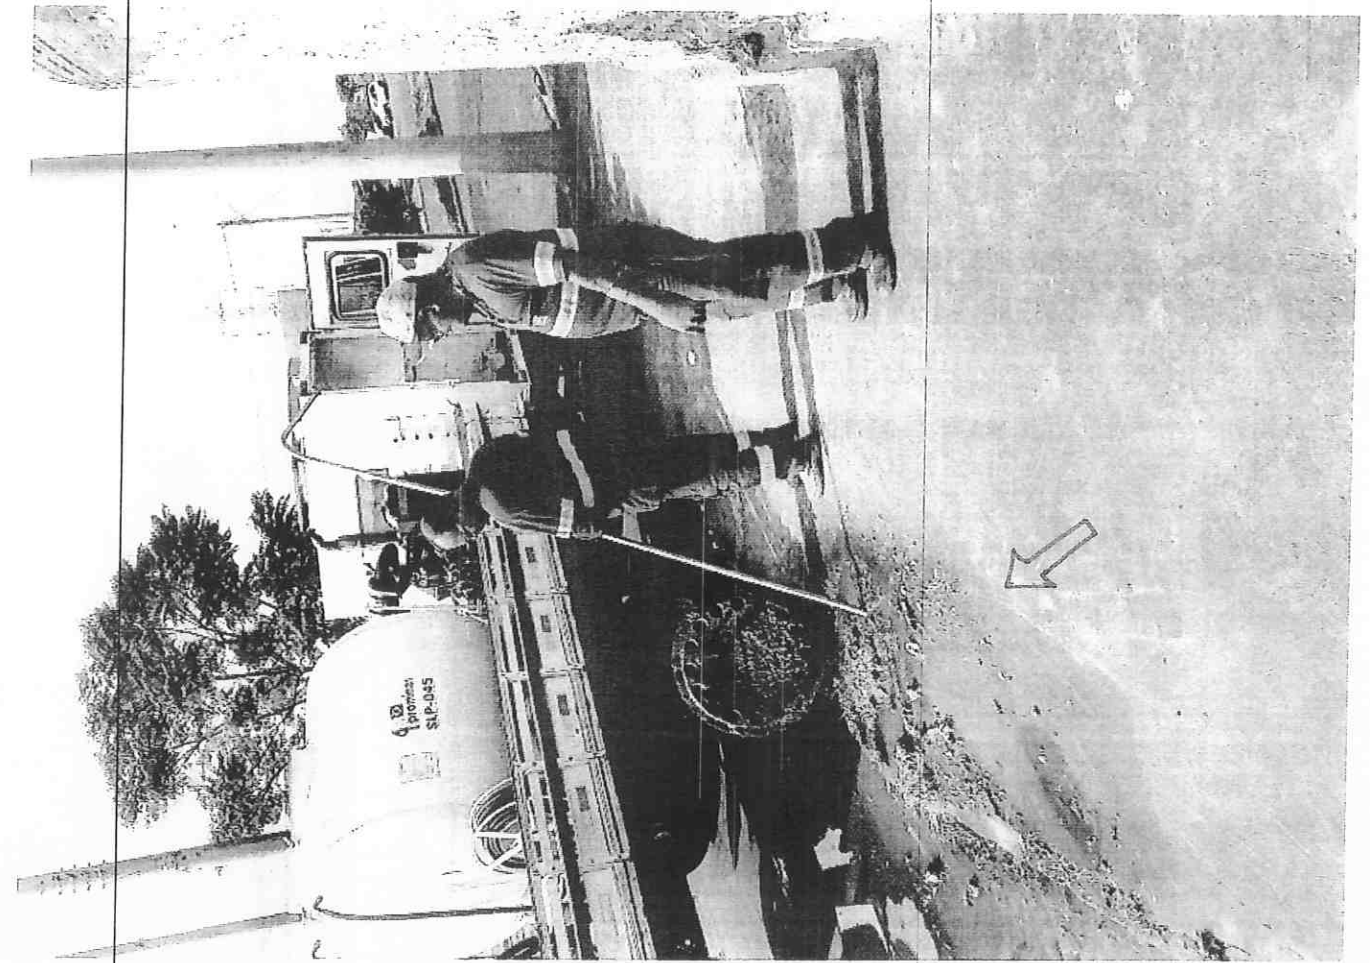
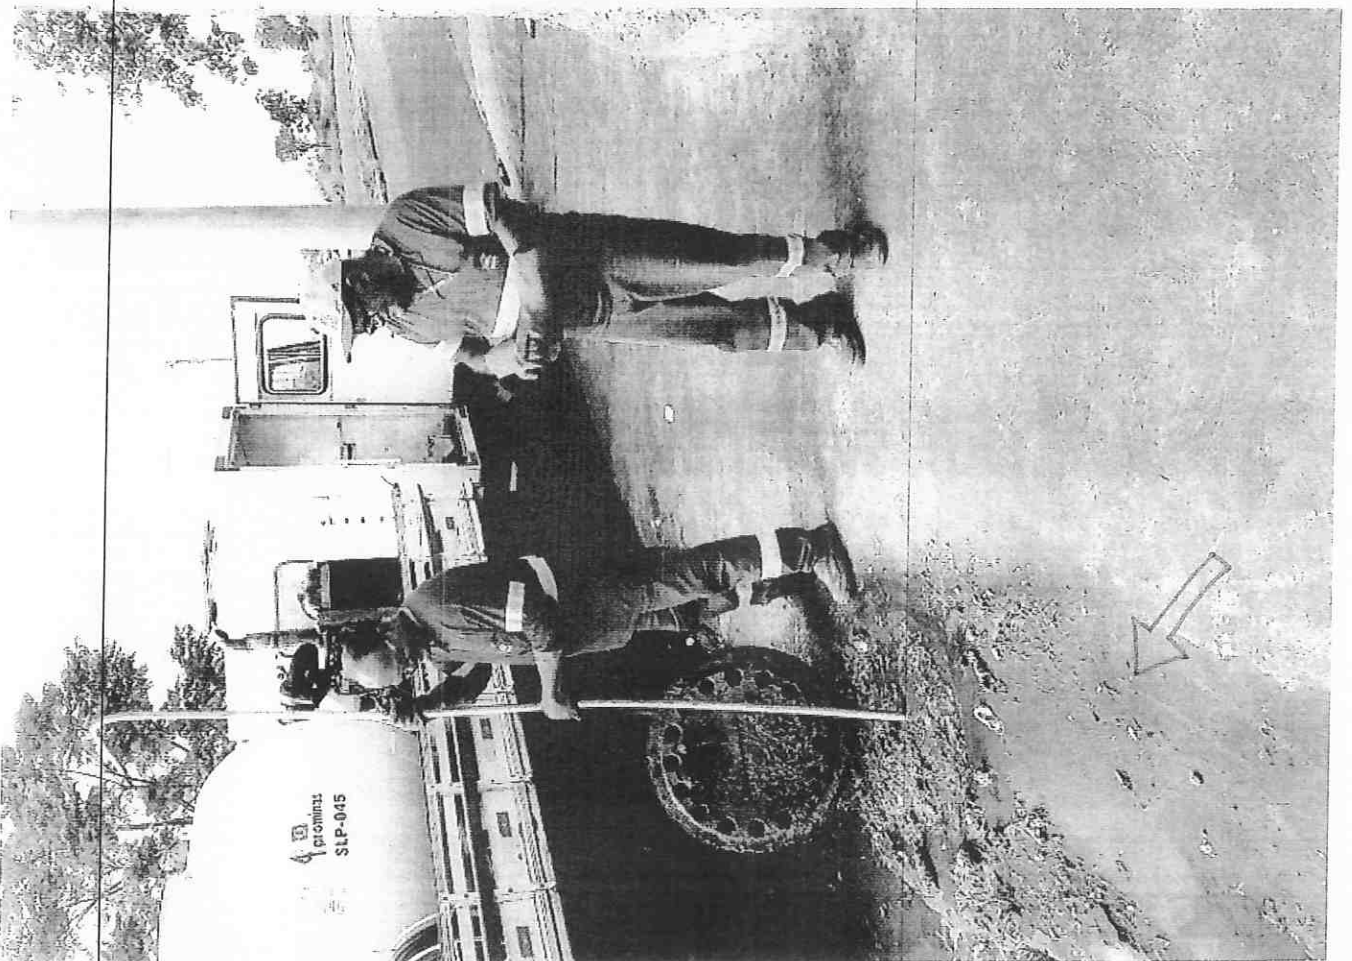
Importante esclarecer que a aludida obstrução ocorre exclusivamente em função do mau uso das instalações hidro sanitárias dos imóveis. De forma inadvertida e indevida, alguns usuários lançam resíduos de natureza sólida na rede de esgoto. O resultado infelizmente é esse que observamos nessa indicação do Exmo. Vereador, ou seja, os indesejados extravasamentos de esgoto em via pública junto aos poços de visita e inspeção (PV's).

Por fim, junto as fotos dos serviços realizados pelo DAAE, anexamos duas fotos ampliadas, onde pode-se observar a quantidade de resíduo sólido retirado do interior do PV e que em hipótese alguma poderia estar no interior das redes de esgotamento sanitário.

Em atenção ao solicitado pelo Exmo. Sr. Vereador Carlão do Joia, temos a informar que foi realizada manutenção emergencial na rede de esgotamento sanitário da indicação em referência, no dia 03/06/2022, tendo em vista que a referida rede se encontrava obstruída por resíduos de natureza sólida, conforme relatório fotográfico e cópia da OS 01568280 que seguem em anexo.
