OFÍCIO Nº 2380/2022

Com os nossos respeitosos cumprimentos, pelo presente, em resposta ao Requerimento nº 0679/2022, de autoria do Vereador RAFAEL DE ANGELI, em anexo, encaminhamos a inclusa cópia do ofício expedido pela Secretaria Municipal de Obras e Serviços Públicos.

- As datas das vistorias encontram-se no corpo dos laudos e vistoria técnica dos viadutos;
- 2) Segue anexo as cópias dos laudos (fls. 02 a 137)
- 3) Encontra-se em execução o programa "Ponte Segura" da Defesa Civil que objetiva a avaliação de aproximadamente 100 pontes/ viadutos

VIADUTO	Data	Folha
AV. PORTUGAL	24/08/2019	19

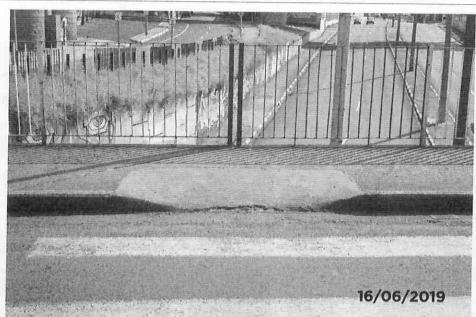
Foto 10: Detalhe do acesso ao passeio com a marcação de acessibilidade desgastada e apresentando fissuras.

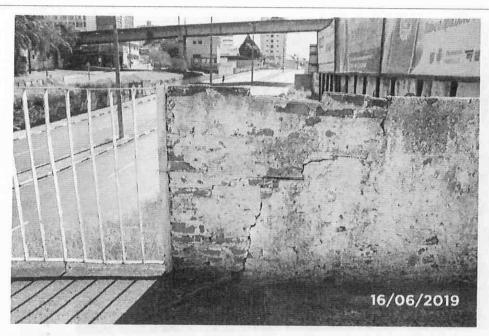
Foto 13: Detalhe da trinca na fixação entre o guarda corpo e o muro.

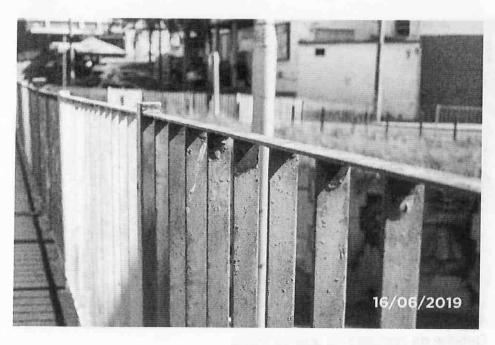
Foto 14: Detalhe da corrosão no guarda corpo.

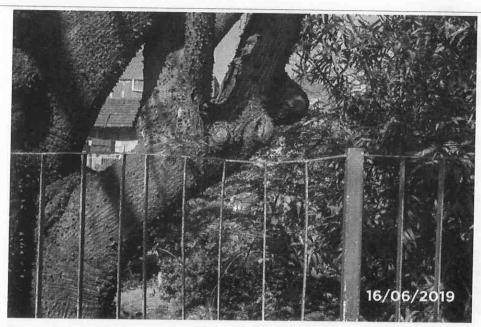
Foto 15: Detalhe da corrosão e um amassado no guarda corpo.

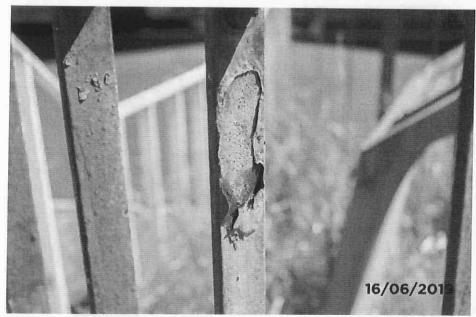
Foto 16: Detalhe da corrosão no guarda corpo.

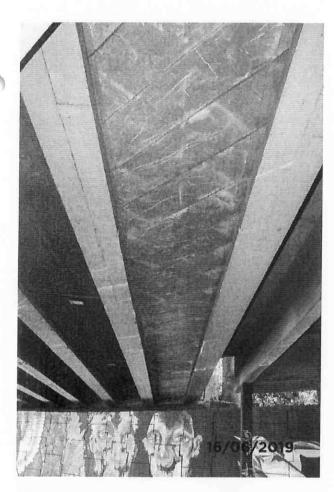
Foto 20: Vista da face inferior do tabuleiro, sentido centro. Vigas com desplacamento de concreto, infiltrações, armaduras expostas.

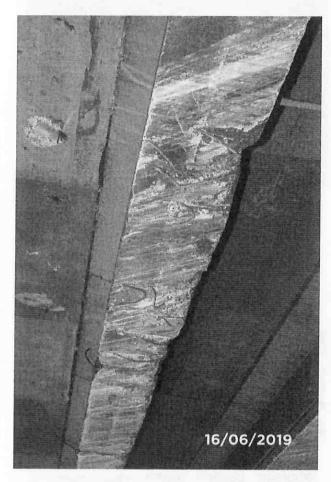
Foto 21: Vista da face inferior do tabuleiro, sentido centro. Vigas com desplacamento de concreto, infiltrações, armaduras expostas e rompidas.

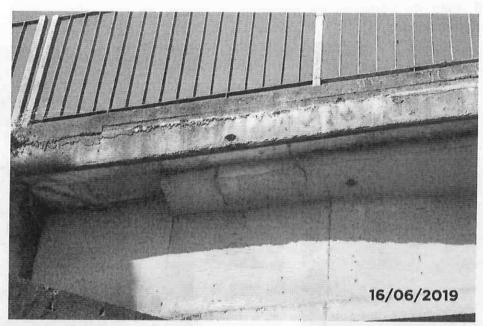
Foto 34: Detalhe da fissura na viga na posição do encontro com o pavimento asfáltico.

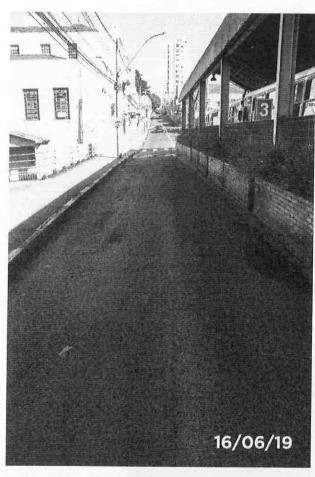
Foto 01: Vista da fissura no pavimento asfáltico com pequenos buracos, ondulações, infiltração causada pelo jardim do terminal rodoviário. Observa-se também a iluminação pública.

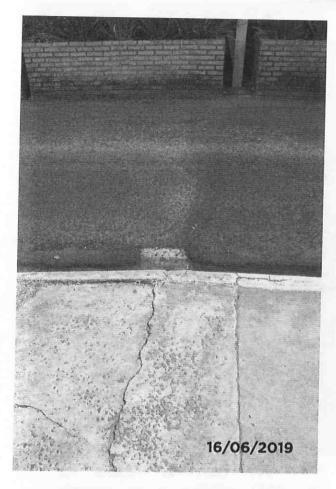
Foto 07: Vista da fissura no pavimento asfáltico e no passeio entre o encontro do viaduto e a via.

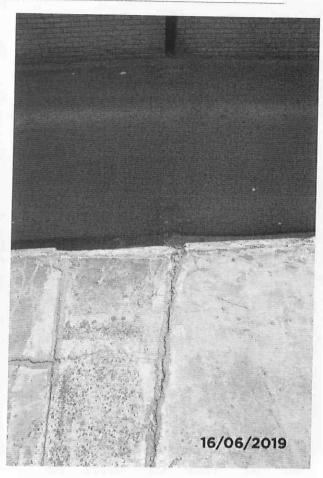
Foto 08: Vista da fissura no pavimento asfáltico e no passeio entre o encontro do viaduto e a via.

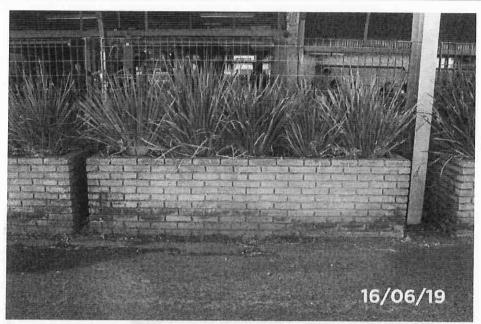
Foto 09: Vista da infiltração causada pela floreira do terminal rodoviário.

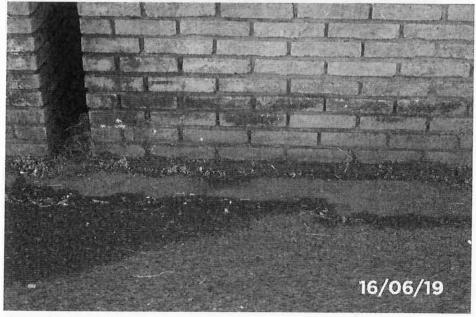
Foto 10: Detalhe da infiltração causada pela floreira do terminal rodoviário.

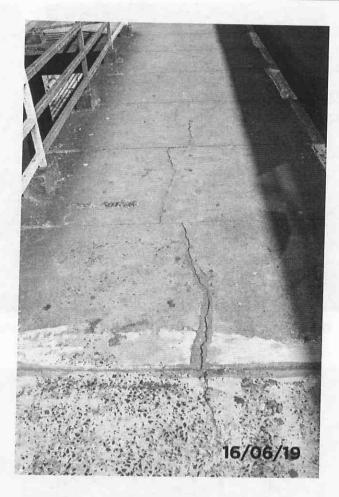
Foto 11: Vista de fissuras no passeio, acesso a passarela.

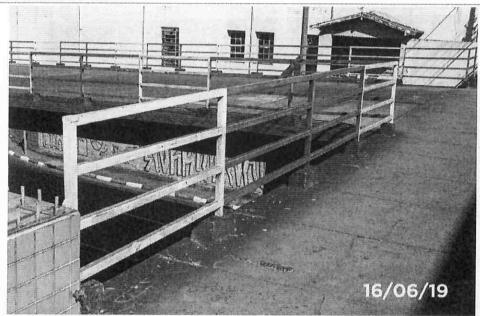
Foto 16: Vista dos pontos de corrosão, vegetação no bloco de apoio com o passeio.

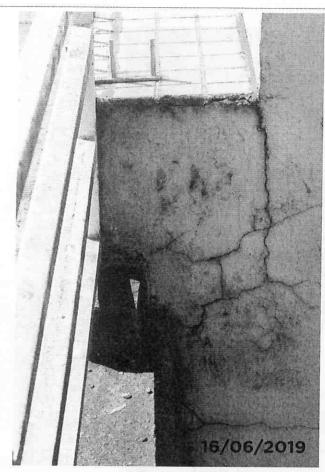
Foto 19: Detalhe de vegetação e fissura na parede de apoio do guarda corpo.

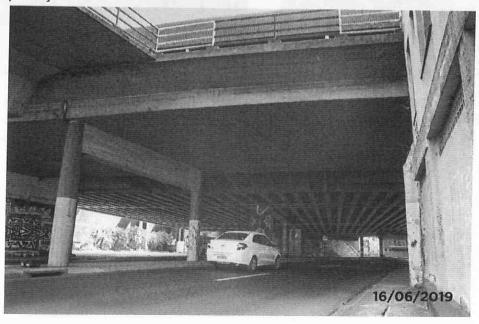
Foto 22: Vista da face inferior do tabuleiro com presença de infiltração, eflorescência, desplacamento de concreto

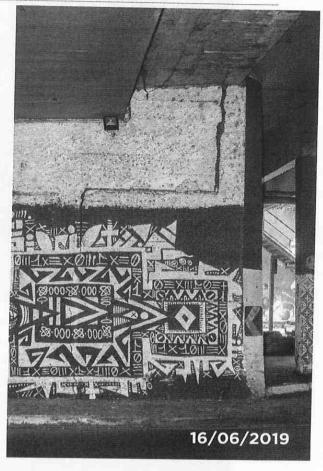
Foto 26: Vista da trinca entre o muro de arrimo e a estrutura do viaduto.

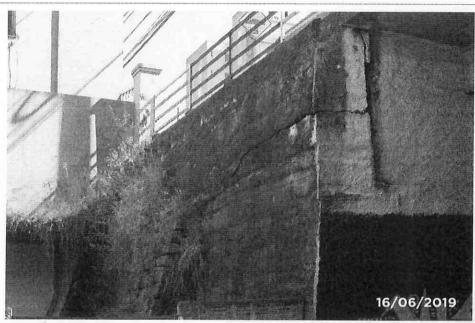
Foto 27: Detalhe da trinca existente no muro de arrimo e vegetação crescendo dentro da trinca.

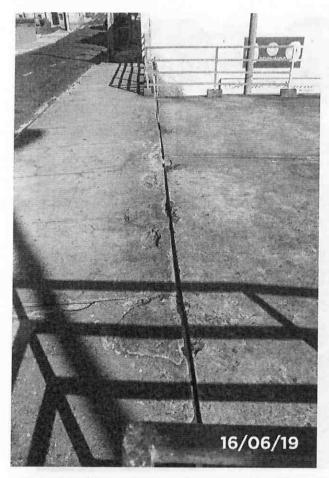
Foto 04: Vista da Junta de dilatação com os lábios poliméricos deteriorados.

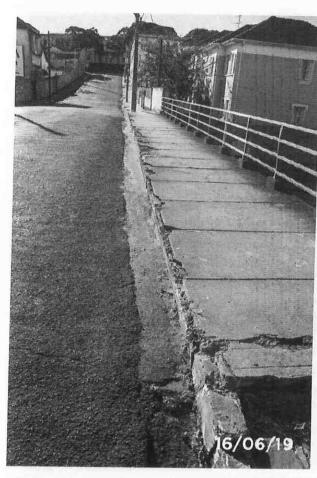
Foto 06: Vista do Passeio, com o desplacamento de concreto, trincas, vegetação e depressão no acesso ao passeio.

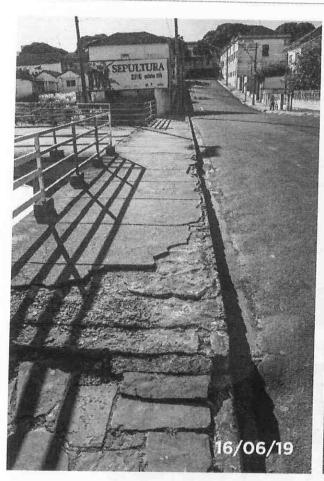
Foto 10: Vista do Passeio, com o desplacamento de concreto, trincas, vegetação e depressão no acesso ao passeio.

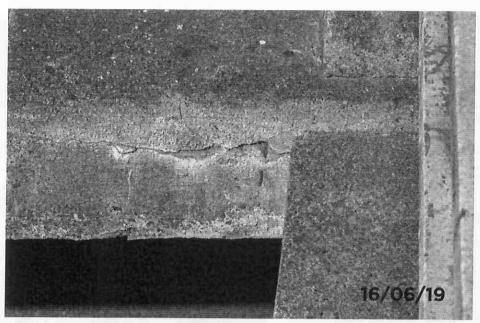
Foto 12: Detalhe da fissura entre o passeio e o tabuleiro.

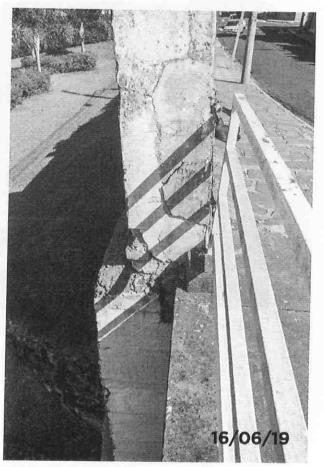
Foto 14: Detalhe do guarda corpo sem conexão com o muro e também apresentando corrosão.

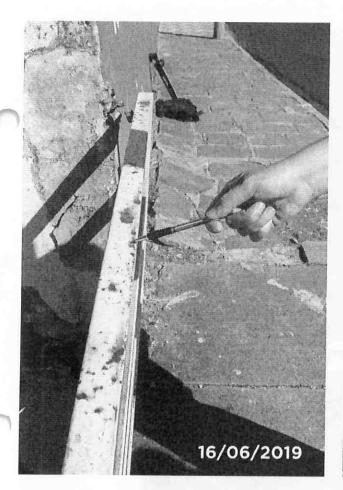
Foto 15: Detalhe do guarda corpo com corrosão.

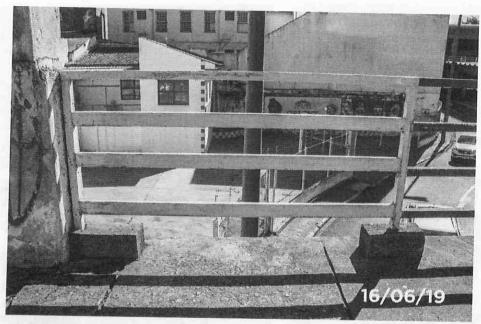
Foto 17: Detalhe guarda corpo com corrosão.

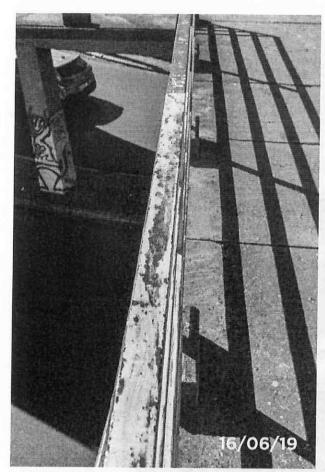
Foto 19: Detalhe do guarda corpo com corrosão.

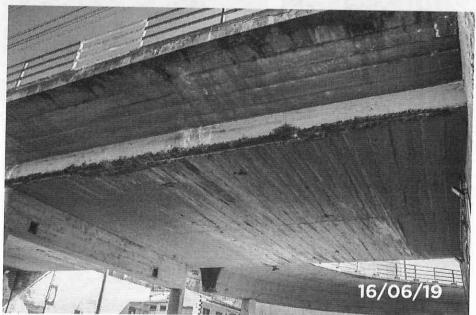
Foto 22: Vista da face inferior do tabuleiro com armadura exposta, desplacamento de concreto, infiltração, eflorescência e rompimento de tubulação elétrica.

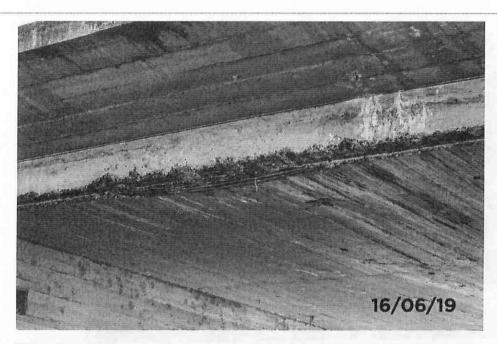
Foto 23: Vista da face inferior do tabuleiro apresentando armadura exposta, desplacamento de concreto, infiltração, eflorescência e rompimento de tubulação elétrica

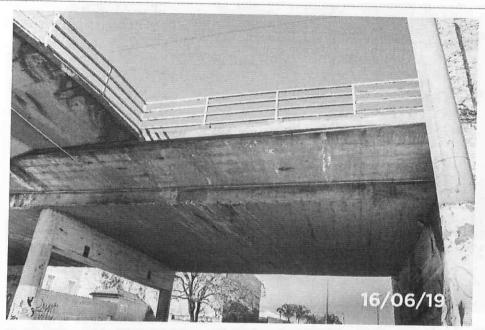
Foto 25: Vista da face inferior do tabuleiro no encontro com a passarela, apresentando armadura exposta, desplacamento de concreto, infiltração, eflorescência e tubulação elétrica.

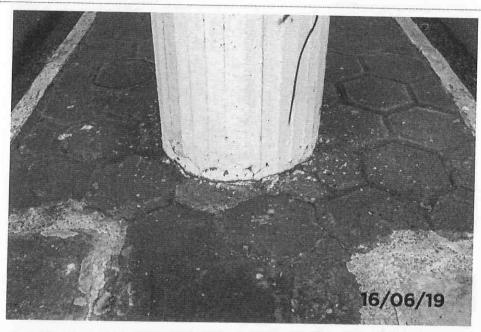
Foto 36: Detalhe de fissura e vegetação no pé do pilar.

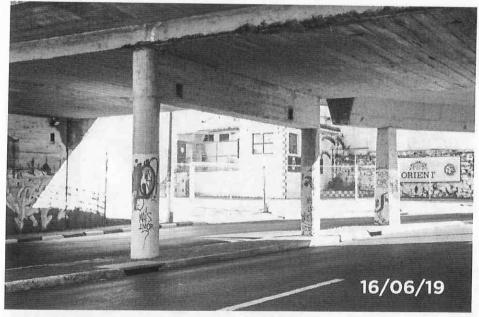
Foto 37: Vista dos pilares com a viga travessa apresentando bolor, caixa de passagem de elétrica sem tampa, armadura exposta e tubulação elétrica rompida, pilares sem proteção.

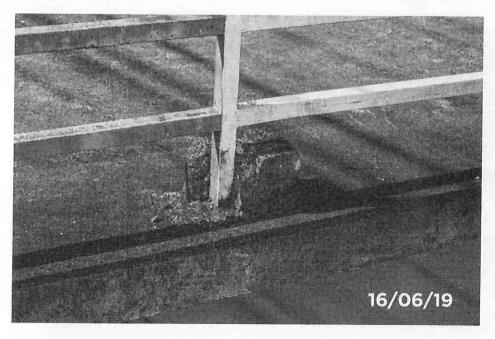
Foto 05- Armadura exposta e corrosão do ponto de fixação do G.C.

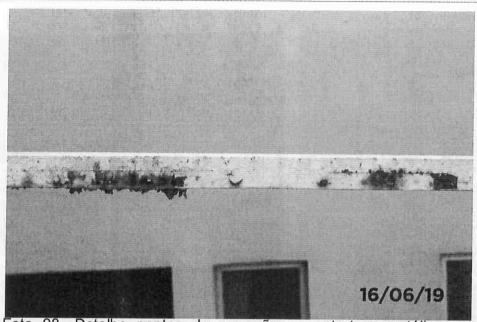
Foto 08- Detalhe pontos de corrosão na estrutura metálica no guarda corpo.

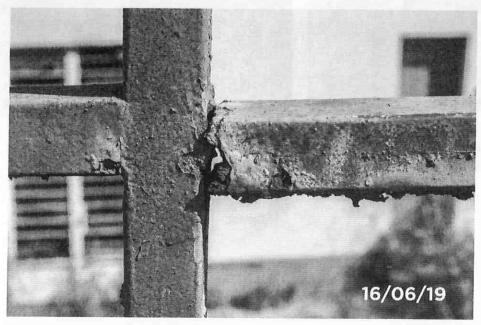
Foto 09- Detalhe pontos de corrosão na estrutura metálica no guarda corpo.

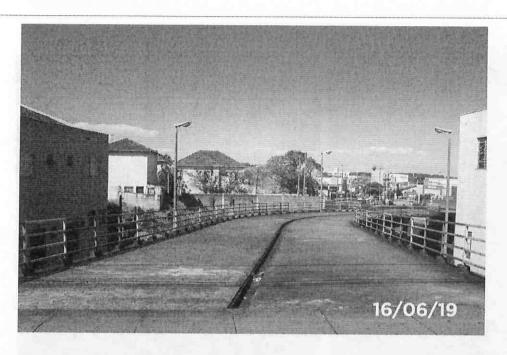
Foto 12- Vista do piso de concreto deteriorado.

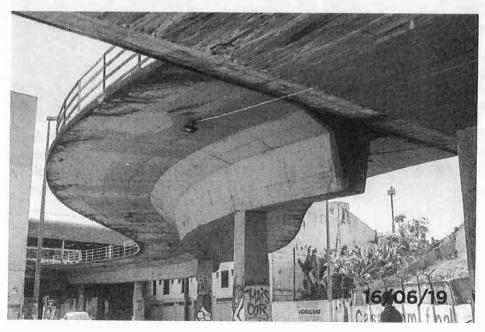
Foto 13- Vista da iluminação, infiltração, desplacamento e fissuras da parte infeiror da passarela no encontro com Av. Brasil.

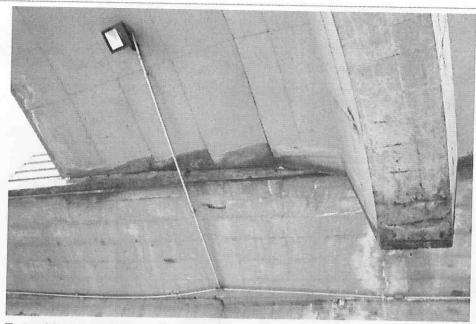
Foto 18- Vista da face inferior do encontro entre a passarela e o viaduto da Av. Brasil, apresentando armadura exposta na viga de travamento, eflorescência na laje, infiltração e a tubulação de instalação elétrica.

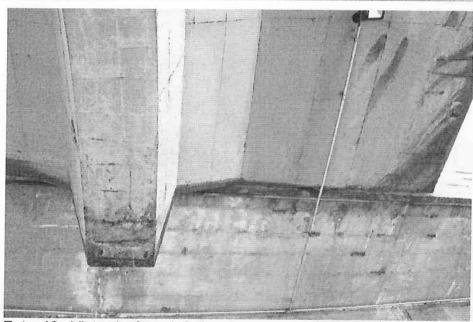
Foto 19- Vista da face inferior do encontro entre a passarela e o viaduto da Av. Brasil, apresentando armadura exposta na viga de travamento, eflorescência na laje, infiltração e a tubulação de instalação elétrica.

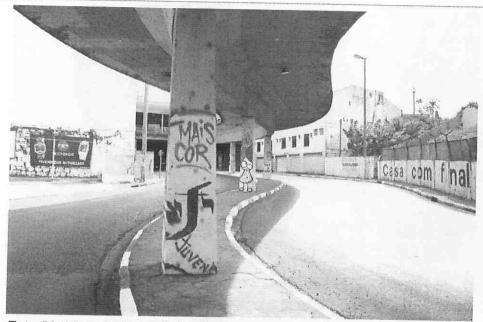
Foto 20- Vista da face inferior da estrutura (pilar+viga de travamento+laje) da passarela apresentando armadura exposta na viga de travamento e na laje, eflorescência na laje e na viga, infiltração vinda da rachadura na face superior do tabuleiro e mofo nos pilares.

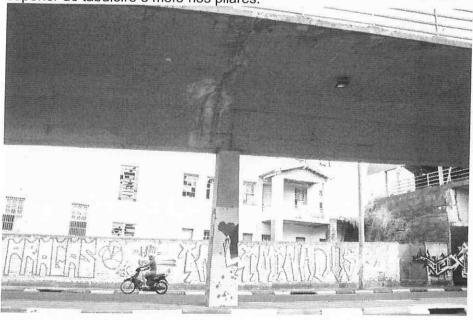
Foto 21- Detalhe da rachadura, vinda da face superior. Apresentando eflorescência, armadura exposta e infiltração

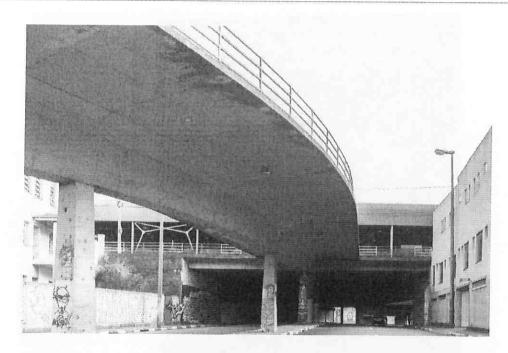
Foto 22- Vista da face inferior da estrutura (pilar+viga de travamento+laje) da passarela apresentando armadura exposta na viga de travamento e na laje, eflorescência na laje e na viga, infiltração vinda da rachadura na face superior do tabuleiro e mofo nos pilares

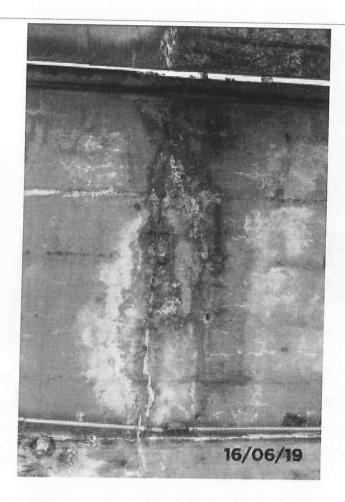
Foto 23- Detalhe da rachadurana laje, vinda da face superior. Apresentando eflorescência, armadura exposta e infiltração.

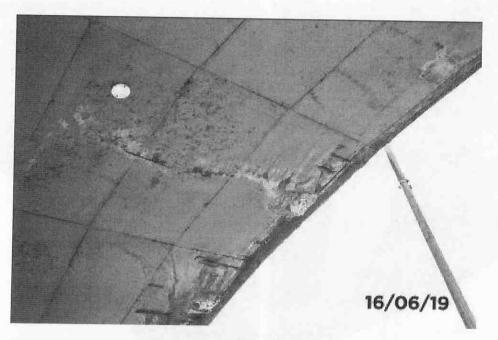
Foto 26- Detalhe na laje de trincas, eflorescência e armadura exposta.

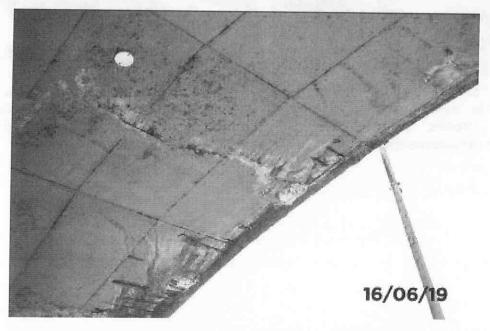
Foto 27- Detalhe na laje de trincas, eflorescência e armadura exposta.

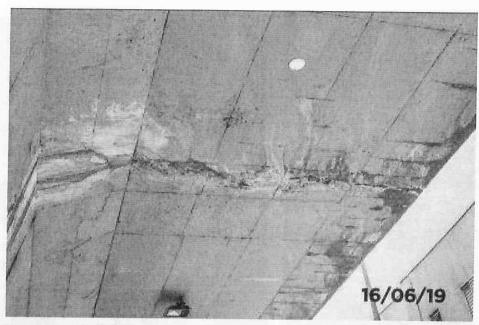
Foto 28- Detalhe na laje de trincas, eflorescência e armadura exposta.

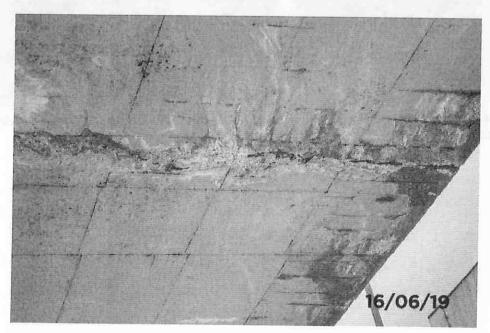
Foto 29- Detalhe na laje de trincas, eflorescência e armadura exposta.

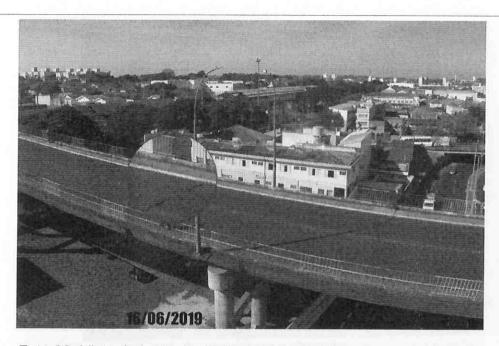
Foto 06: Vista da junta de dilatação deteriorada.

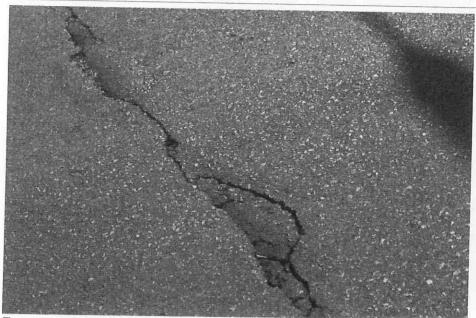
Foto 08: Detalhe da junta de dilatação deteriorada. Todas estão danificadas.

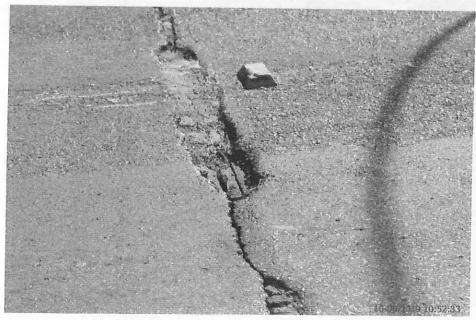
Foto 09: Detalhe da junta de dilatação deteriorada. Todas estão danificadas.

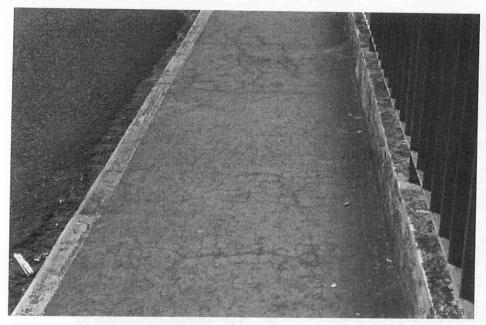
Foto 13: Detalhe das fissuras no passeio estão por toda a sua extensão.

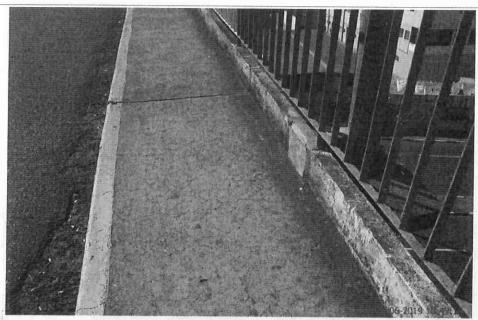
Foto 14: Detalhe das fissuras no passeio.

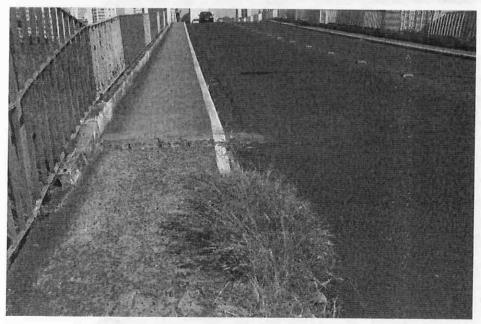
Foto 15: Detalhe do acesso ao passeio contendo desnível.

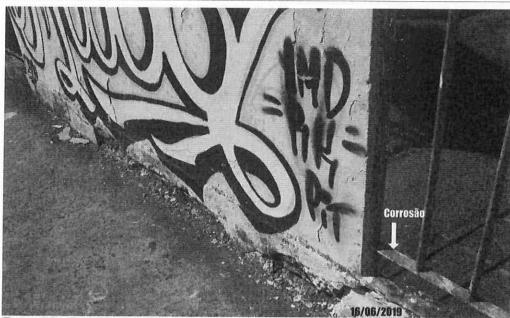
Foto 22: Detalhe dos pontos de rompimento da mureta de fixação do G.C., por onde passam também os pontos energia elétrica, e também corrosão no G.C.

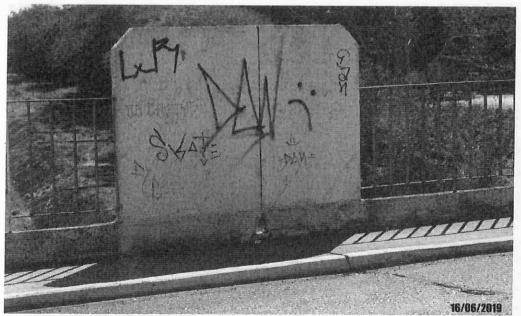
Foto 23: Detalhe da placa de fixação do G.C. com um buraco na posição da junta de dilatação.

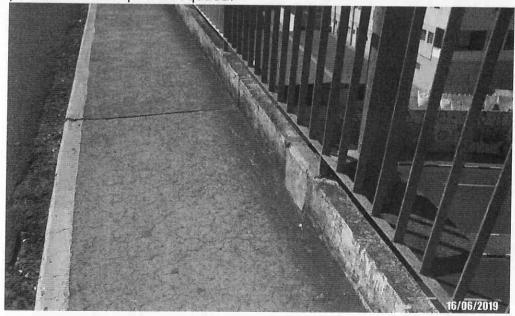
Foto 25: Detalhe da mureta de fixação do G.C. com fissuras na passagem da instalação elétrica.

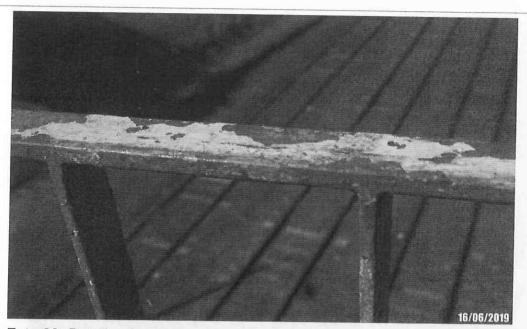
Foto 28: Detalhe da corrosão no guarda corpo.

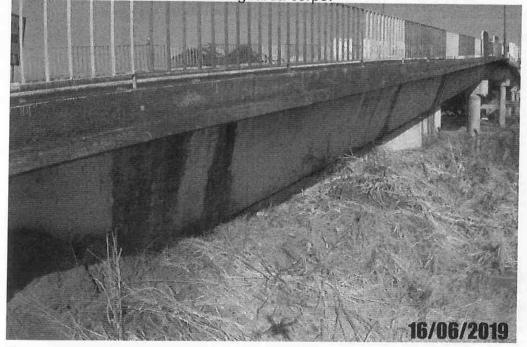
Foto 29: Vista de infiltração na viga principal, ocasionada por patologias no passeio. Recorrente em toda a extensão da viga.

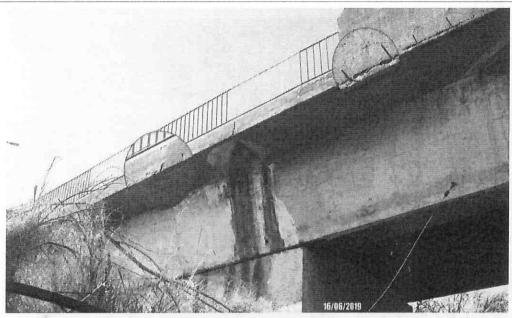
Foto 30: Detalhe de infiltração na viga principal, desplacamento de concreto na face lateral da laje e armadura exposta. Recorrente em toda a extensão do viaduto.

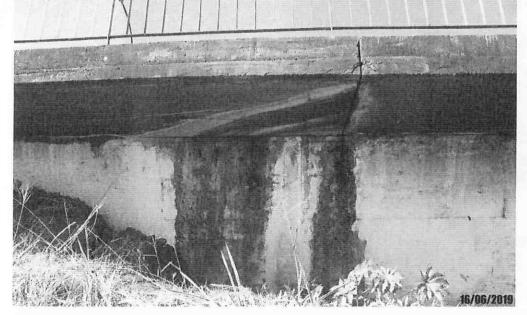
Foto 31: Detalhe de infiltração na viga principal, desplacamento de concreto na face lateral da laje e armadura exposta. Recorrente em toda a extensão do viaduto

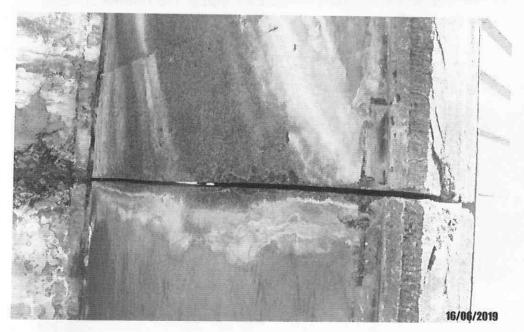
Foto 33: Detalhe de armadura exposta na pingadeira e infiltração com efloerescência na junta de dilatação da calçada.

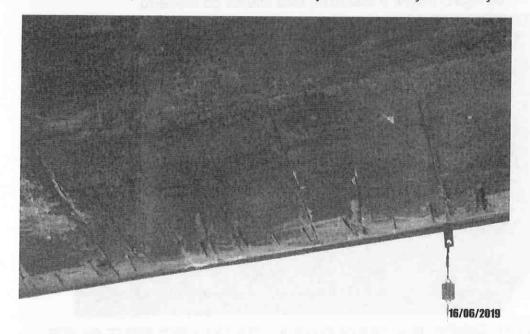
Foto 35: Detalhe de armadura exposta na face inferior da extremidade do tabuleiro.

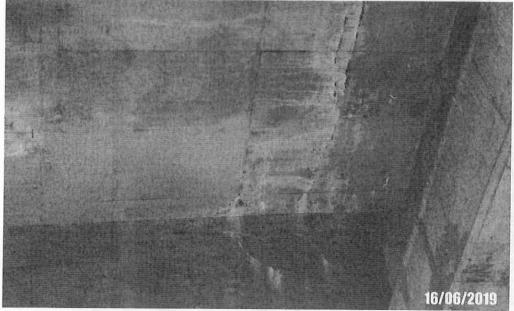
Foto 39: Detalhe de fissura e infiltração na face inferior do tabuleiro.

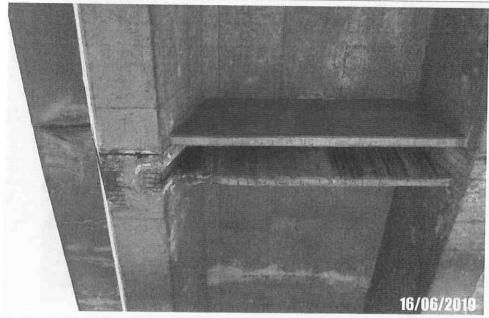
Foto 44: Detalhe da face inferior do tabuleiro com armadura exposta e infiltração, devido a patologiana junta de dilatação.

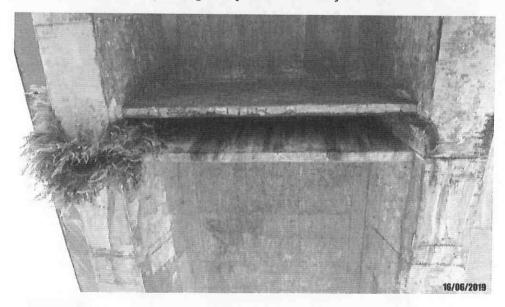
Foto 45: Detalhe da face inferior do tabuleiro com armadura exposta e vegetação nascendo dentro da junta de dilatação.

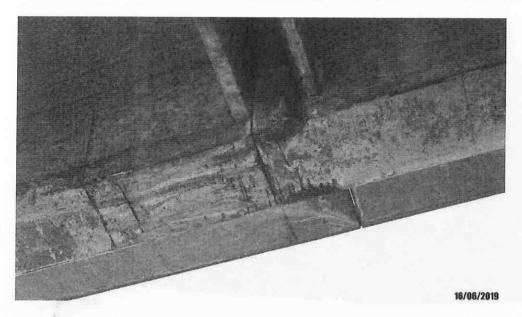
Foto 46: Detalhe da face inferior da viga com armadura exposta e infiltração na junta de dilatação.

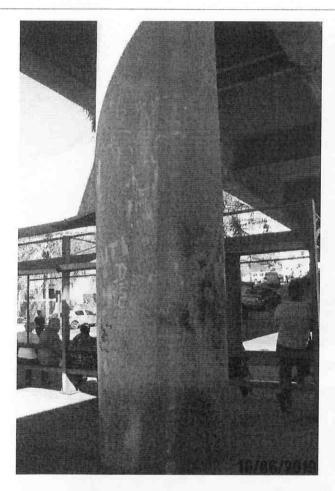
Foto 62: Detalhe de desplacamento de concreto e pequenas fissuras.
