OFÍCIO Nº 2872/2022

Araraquara, 10 de outubro de 2022  
Ofício 067/2022 – DOp

**Ref.:** Indicação Nº 4490 de 16/09/2022 – “Indica a necessidade de verificação de vazamento de água na praça Memorial da Liberdade – Jardim Iguatemi – Araraquara/SP.

**Local:** Praça Memorial da Liberdade – Jardim Iguatemi.

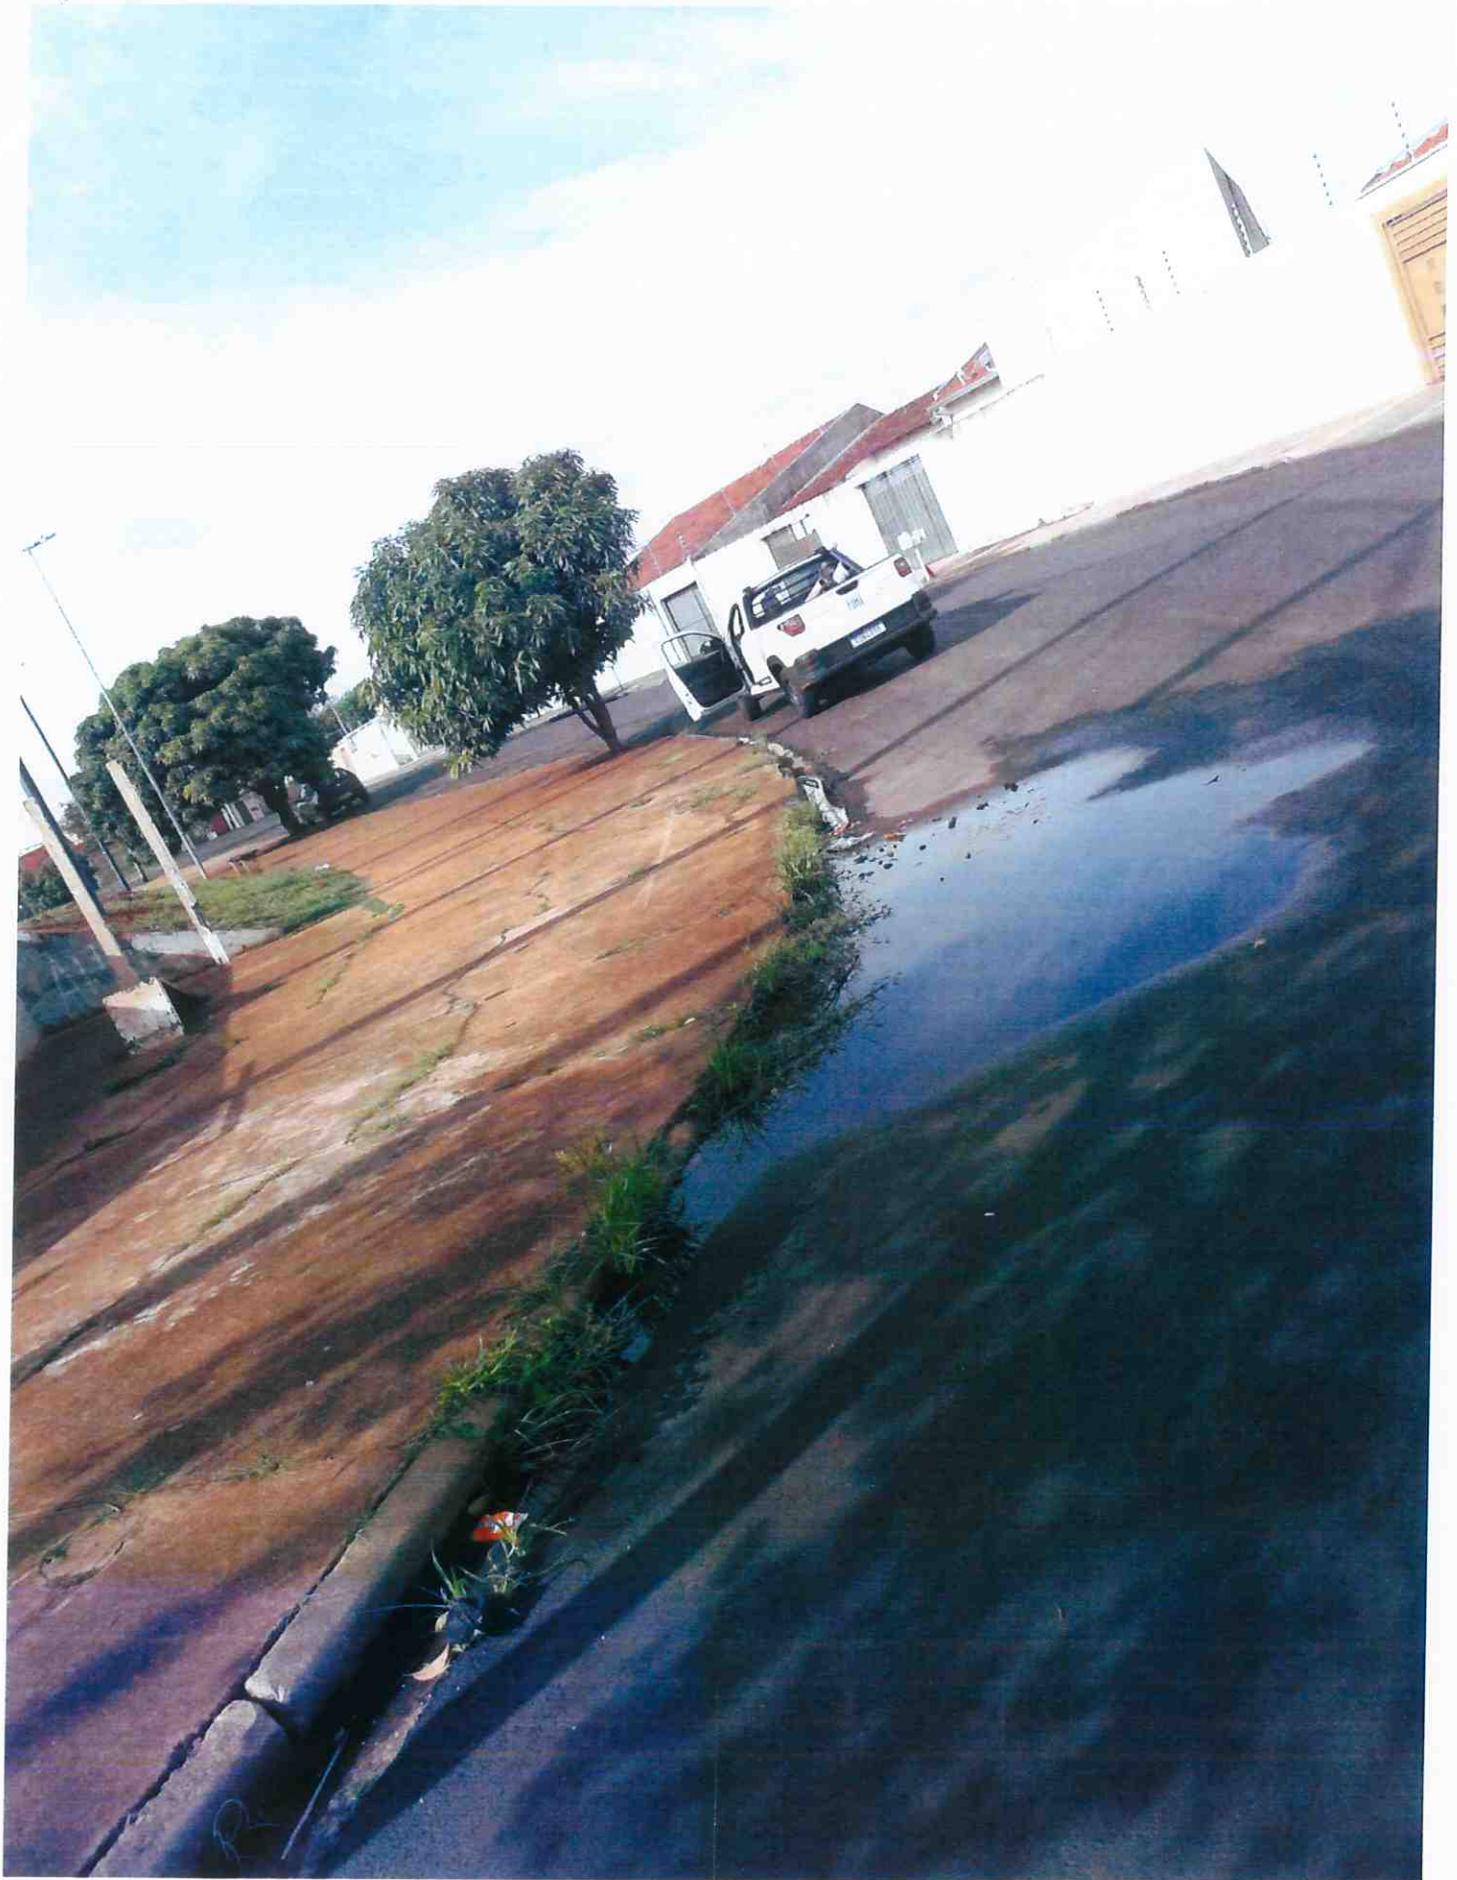
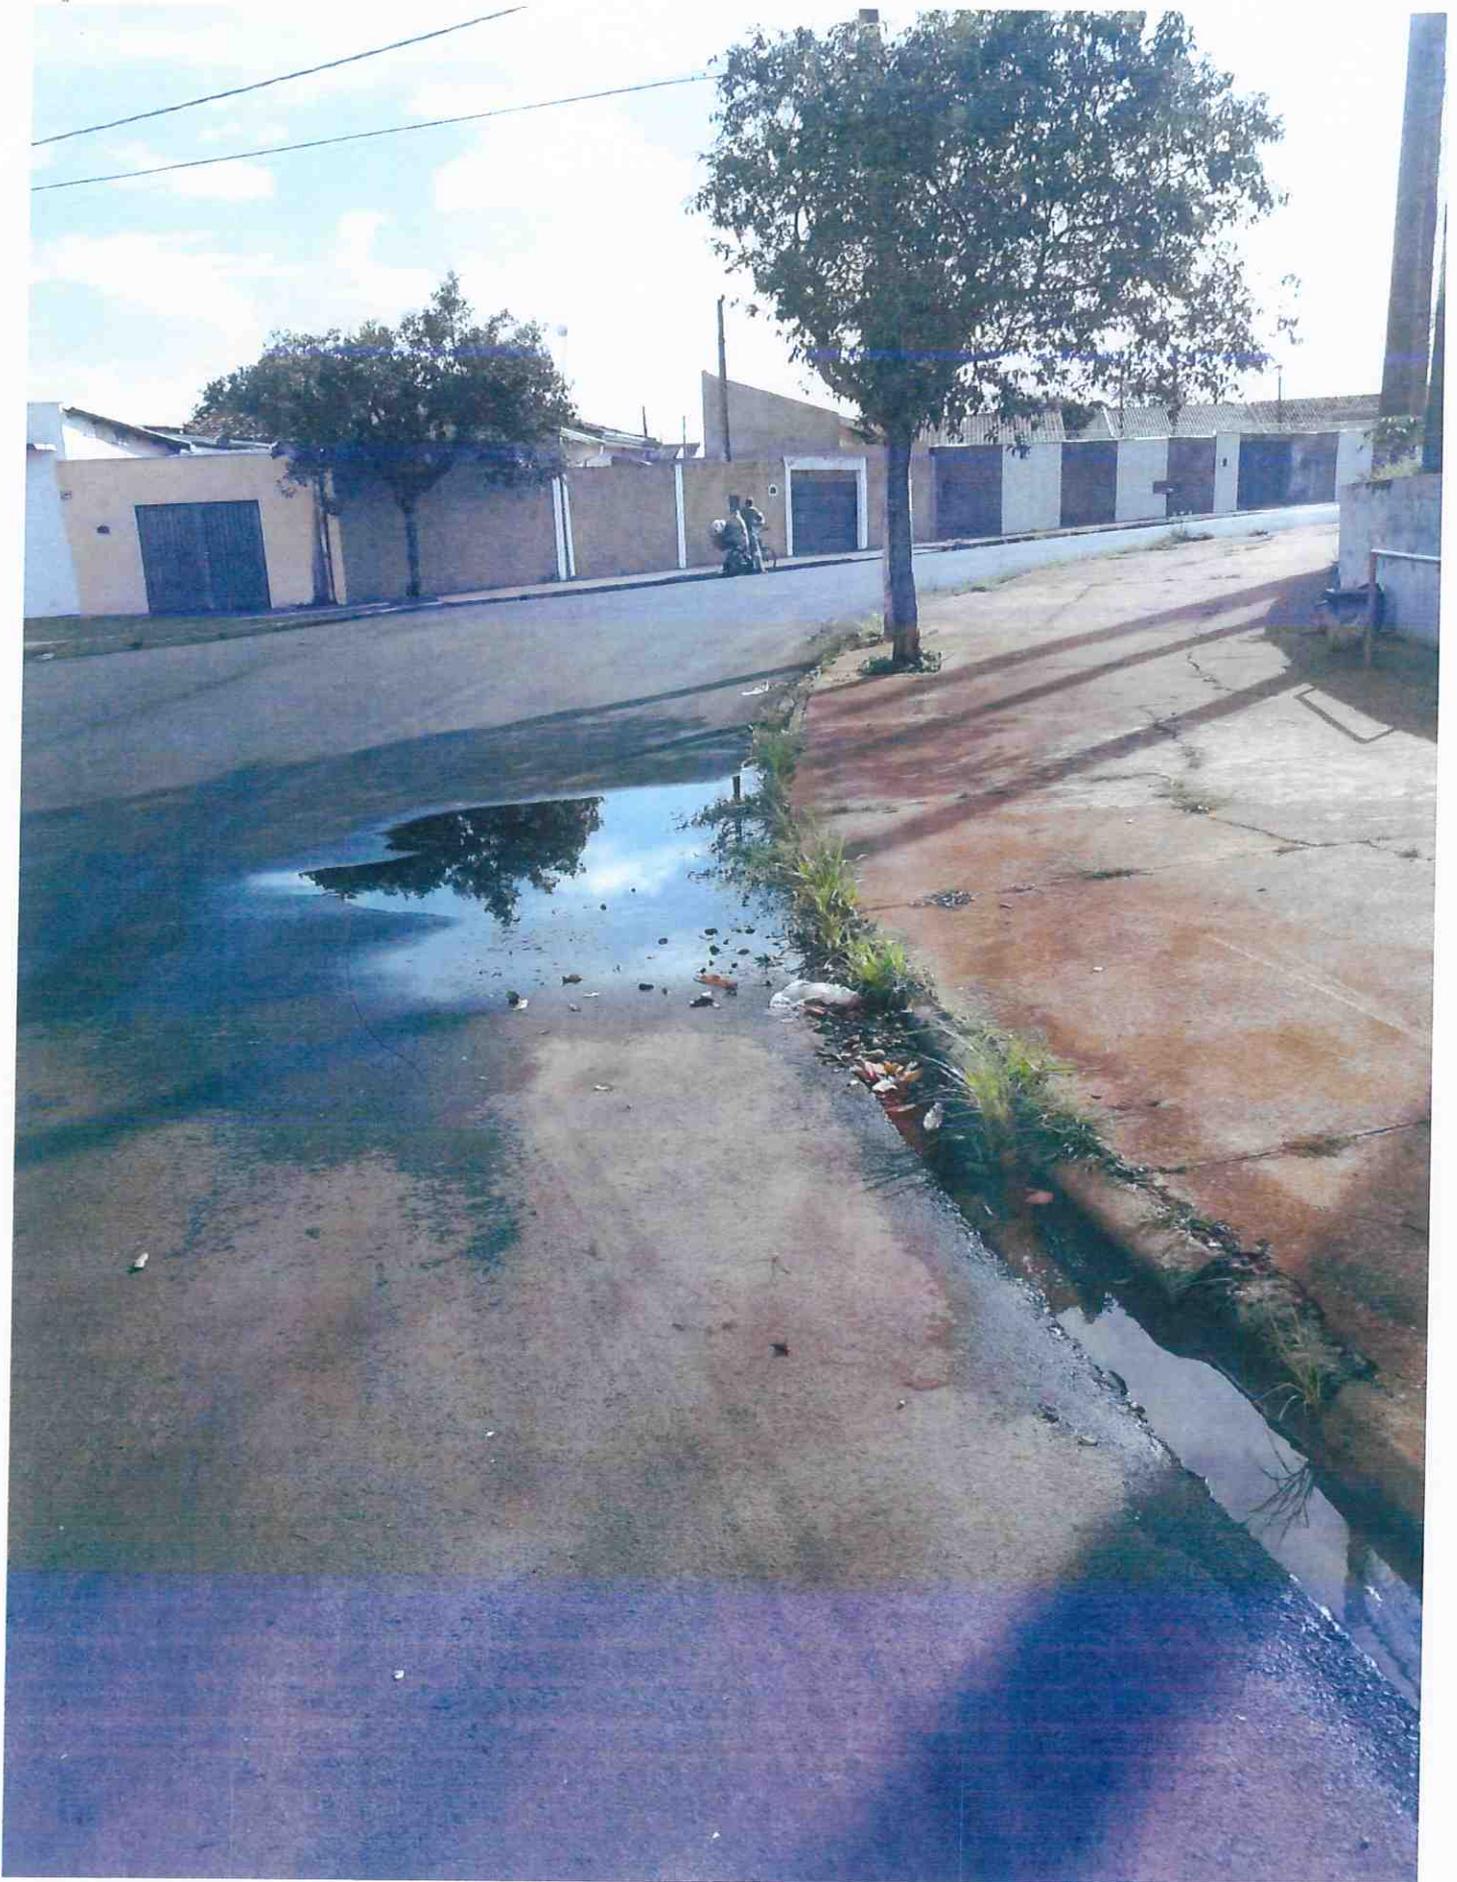
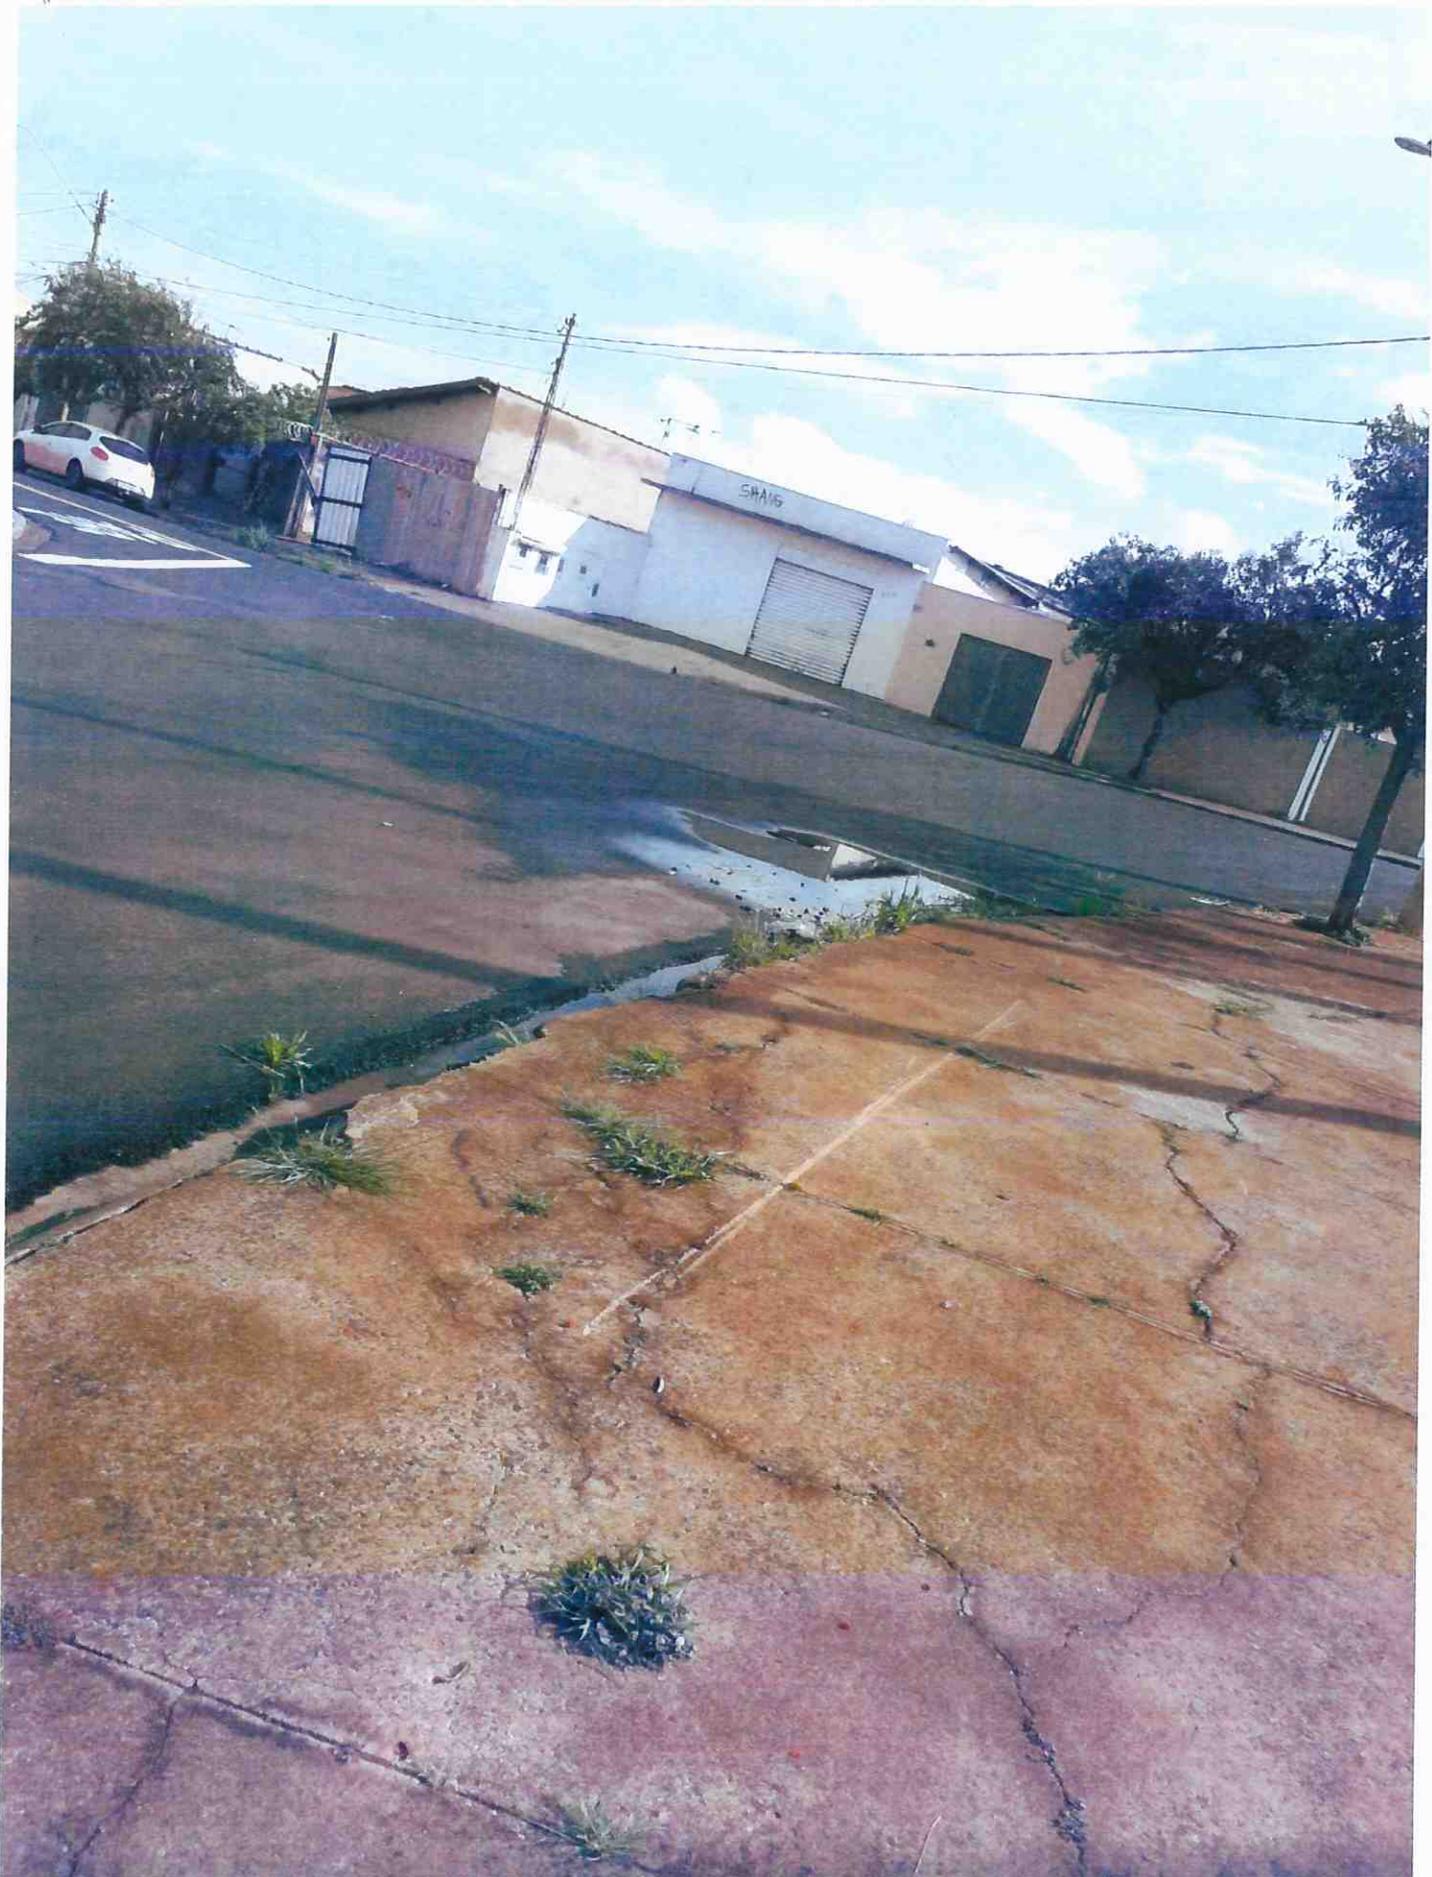
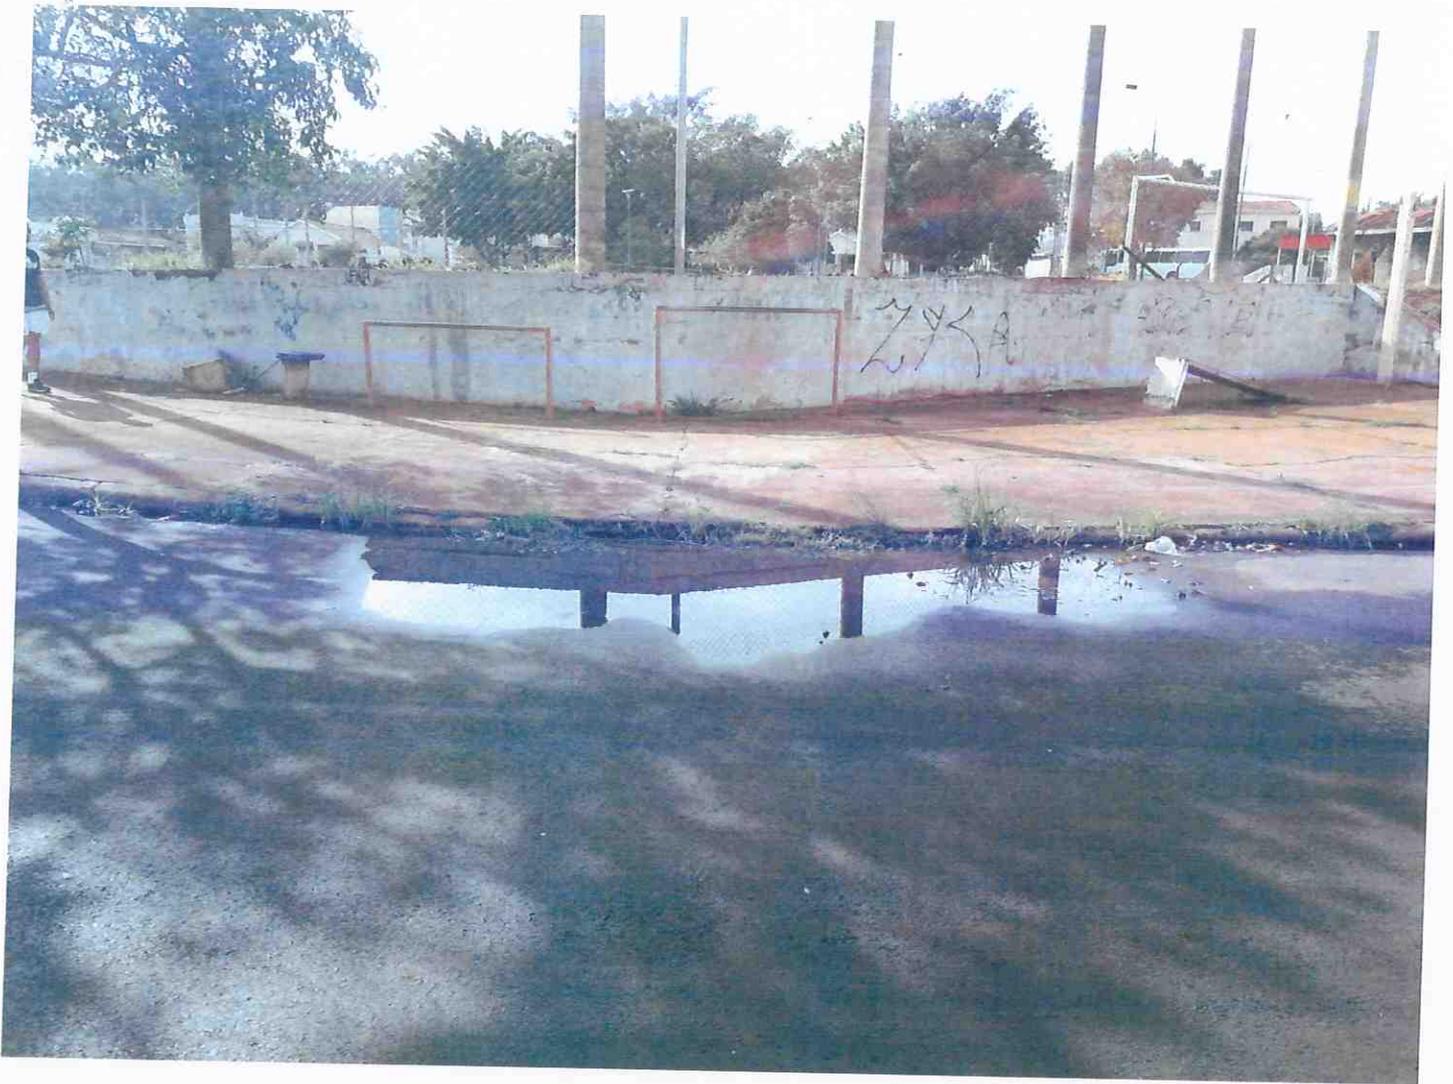
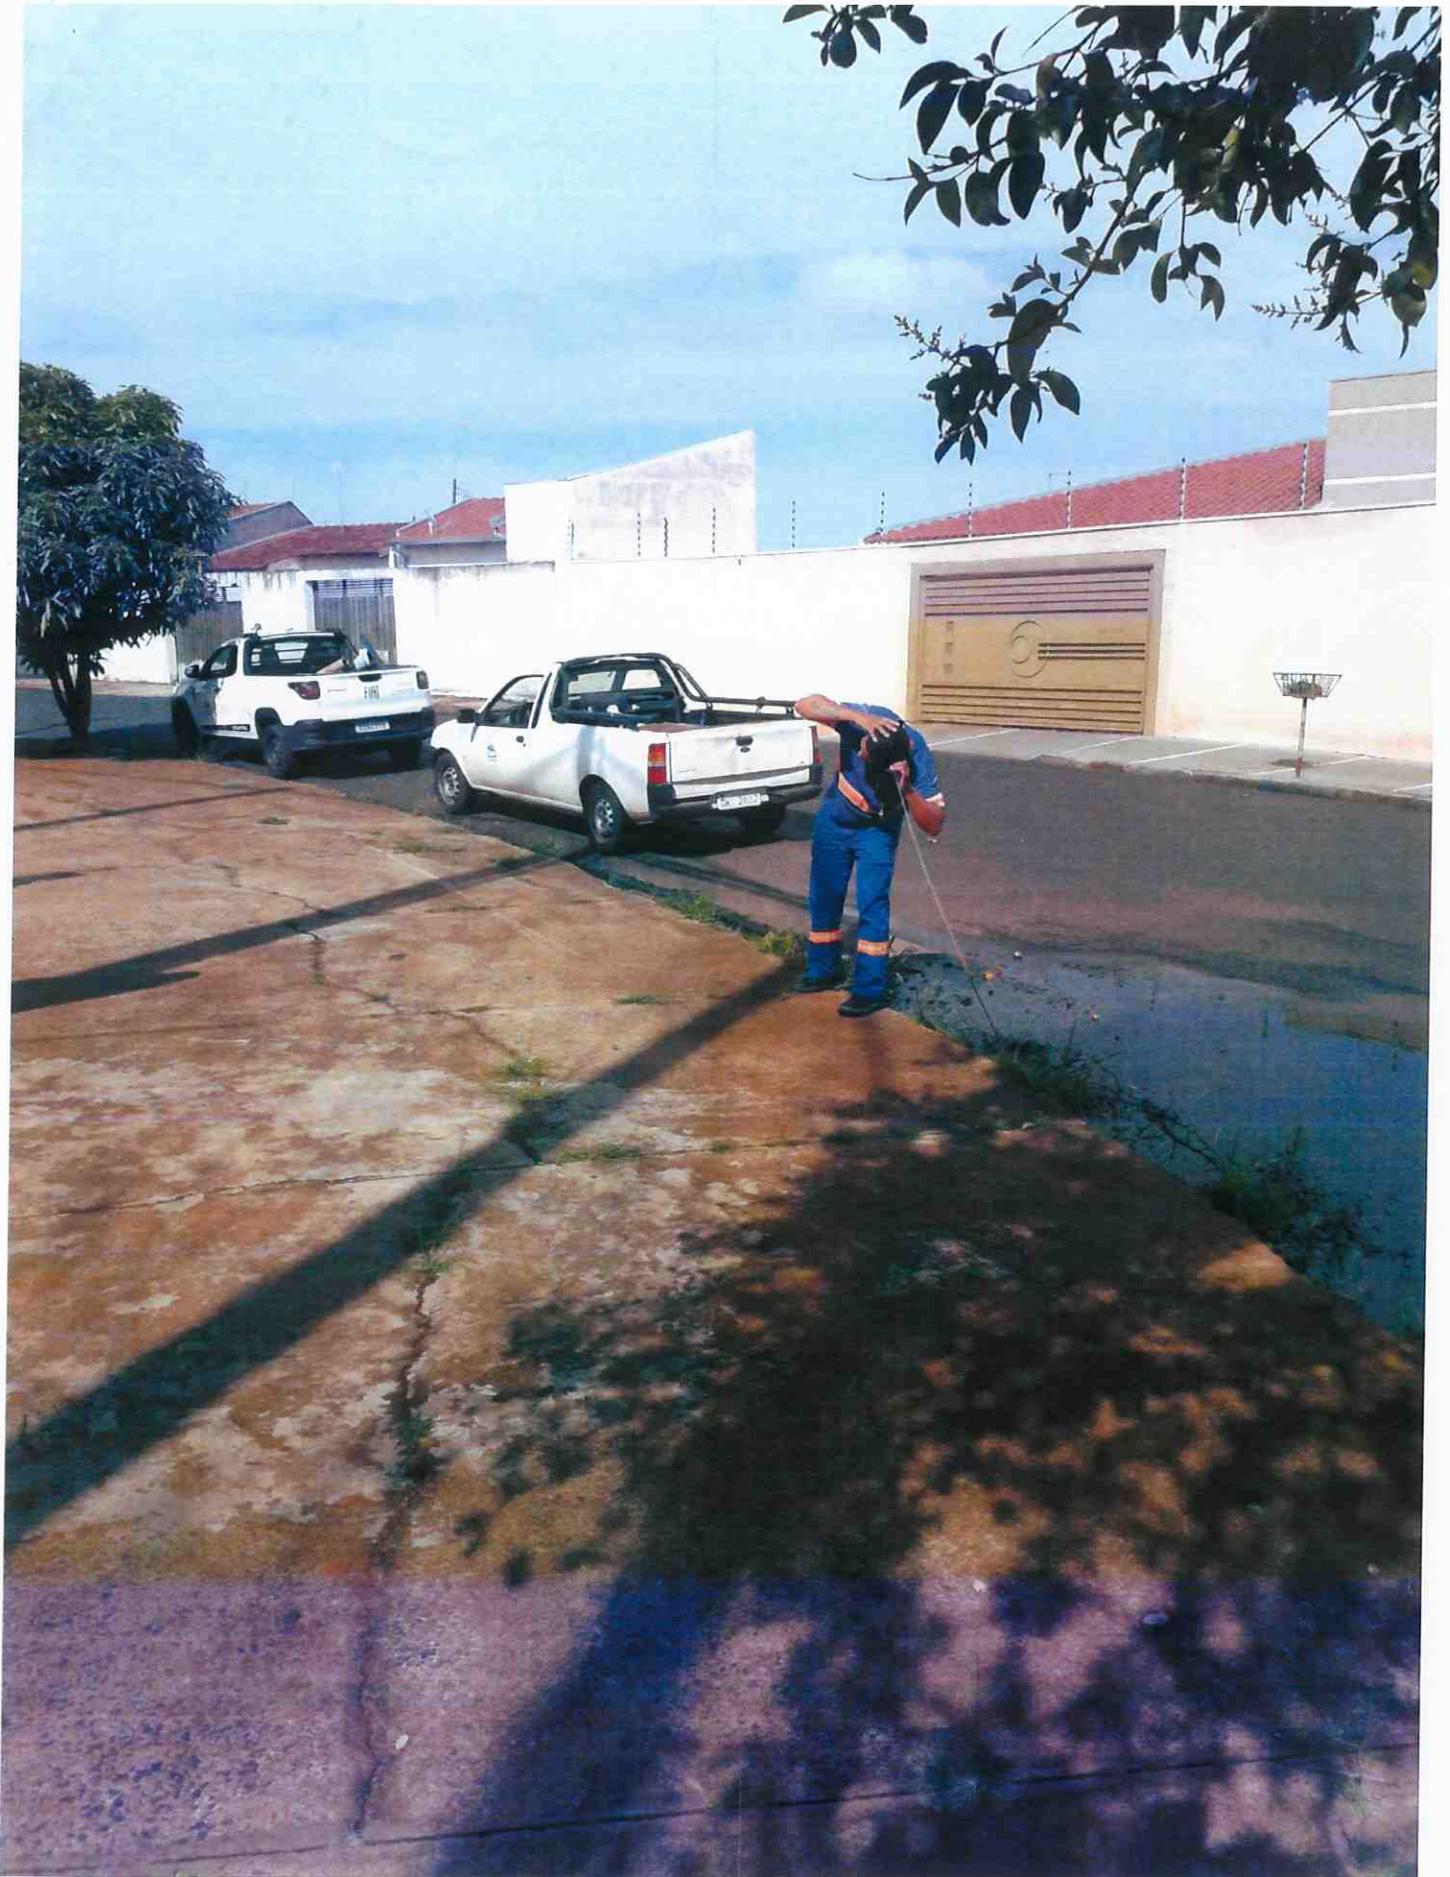
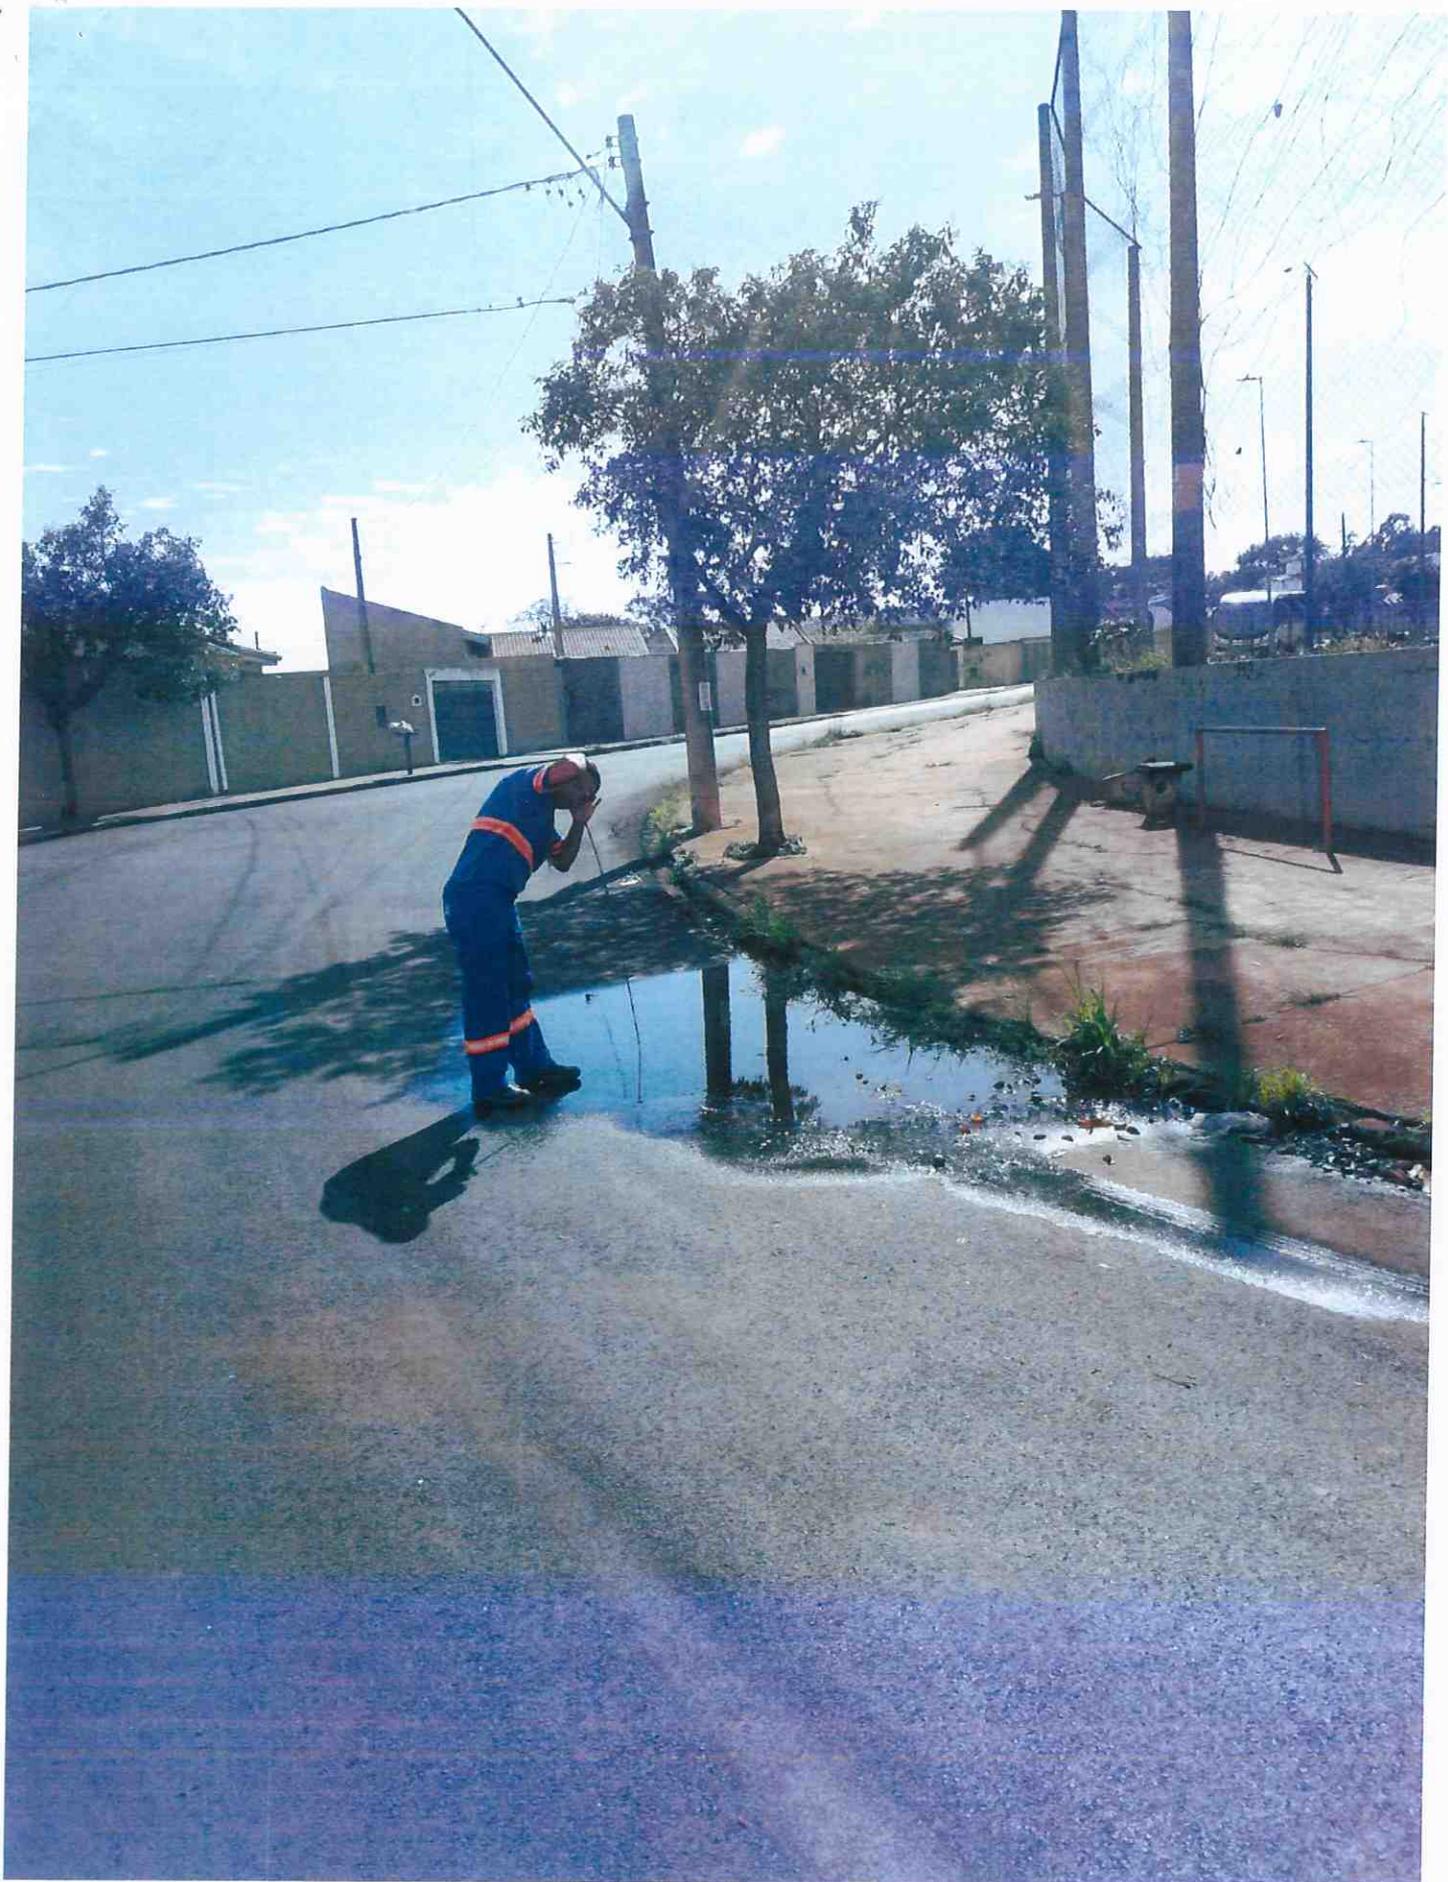
Após vistoria no local e adjacências, não foi detectado nenhum ponto de vazamento de água visível proveniente das redes públicas de abastecimento, muito menos de esgotamento sanitário.

Ainda assim, designamos uma outra equipe especializada desta Autarquia, com equipamentos de escuta (geofone) para pesquisa de vazamento não visível, e também nada foi detectado.

- Não há vazamento no local proveniente das redes públicas de abastecimento de água;
- Não há redes de galerias pluviais nas imediações do local. Toda água utilizada na lavagem superficial de pisos, calçadas e quintais dessas imediações, escoam superficialmente pelas sarjetas das ruas no entorno referida praça;
- Devido à ausência de galerias de drenagem pluvial a água

escoa superficialmente e se acumula nas depressões existentes sobre o pavimento **passando a falsa impressão de vazamento** nas redes públicas de abastecimento de água.
