Anotação de Responsabilidade Técnica - ART  
Lei nº 6.496, de 7 de dezembro de 1977  
Conselho Regional de Engenharia e Agronomia do Estado de São Paulo

ART de Obra ou Serviço  
28027230191186643

Empresa Contratada: DIFICALI ENGENHARIA E CONSTRUÇÕES LTDA - ME

Contratante: MUNICIPIO DE ARARAQUARA

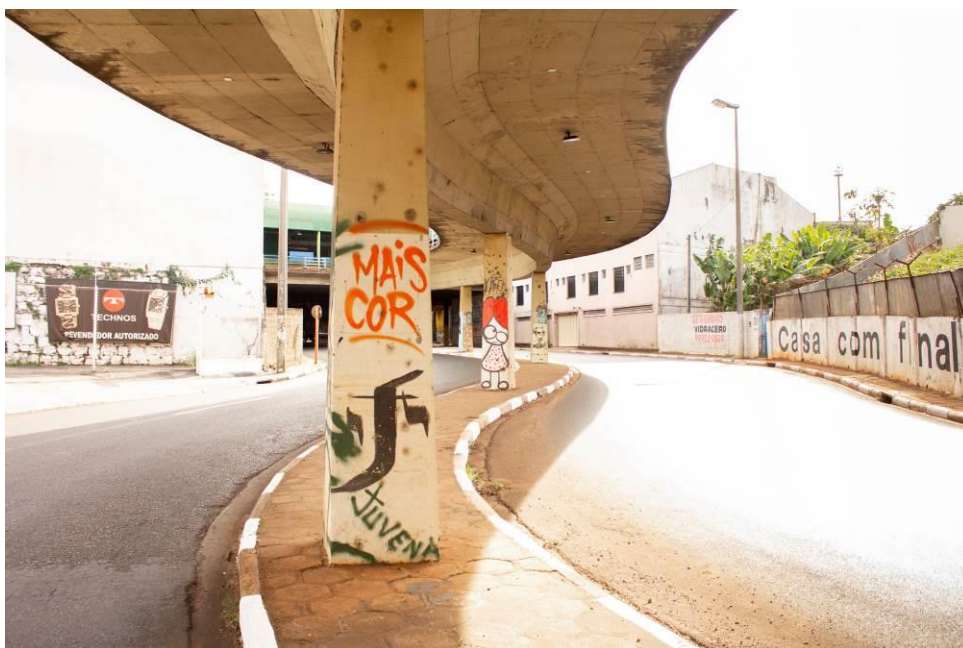
Foto 20- Vista da face inferior da estrutura (pilar+viga de travamento+laje) da passarela apresentando armadura exposta na viga de travamento e na laje, eflorescência na laje e na viga, infiltração vinda da rachadura na face superior do tabuleiro e mofo nos pilares.

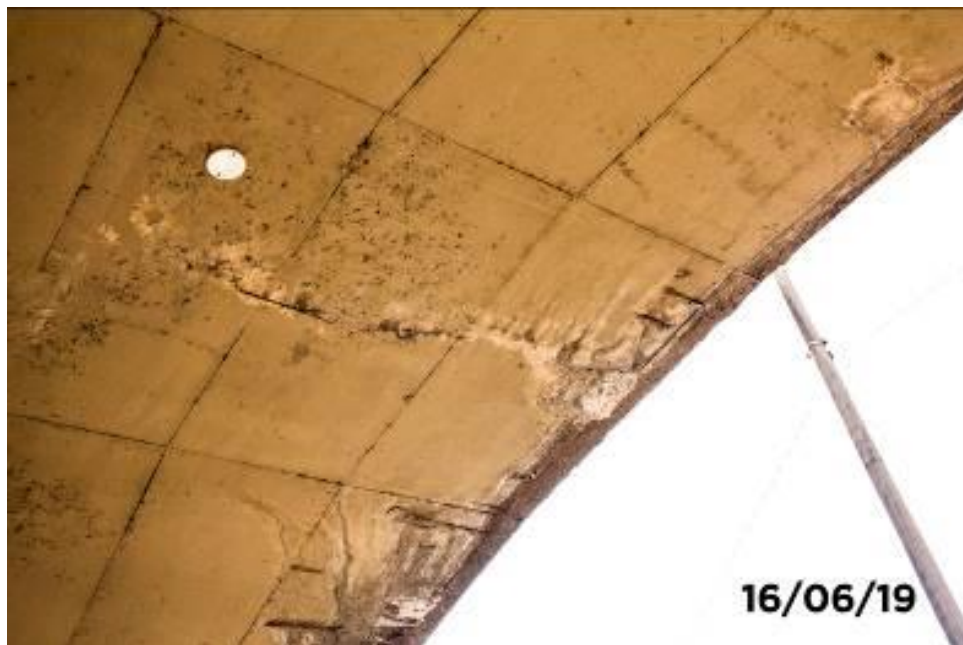
Foto 26- Detalhe na laje de trincas, eflorescência e armadura exposta.

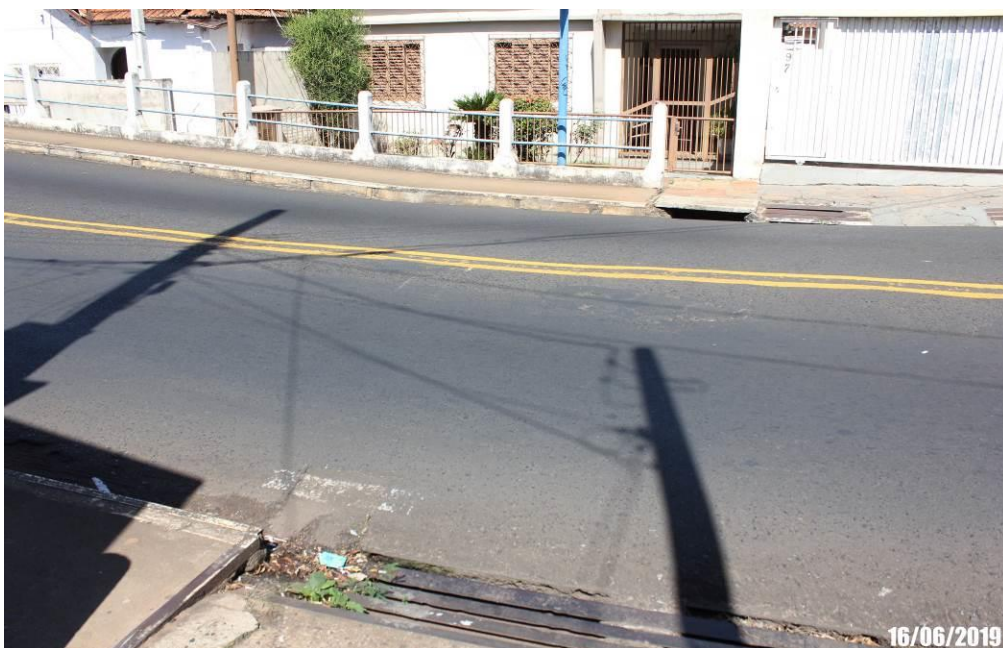
Foto 04: Detalhe dos calombos no pavimento flexível.

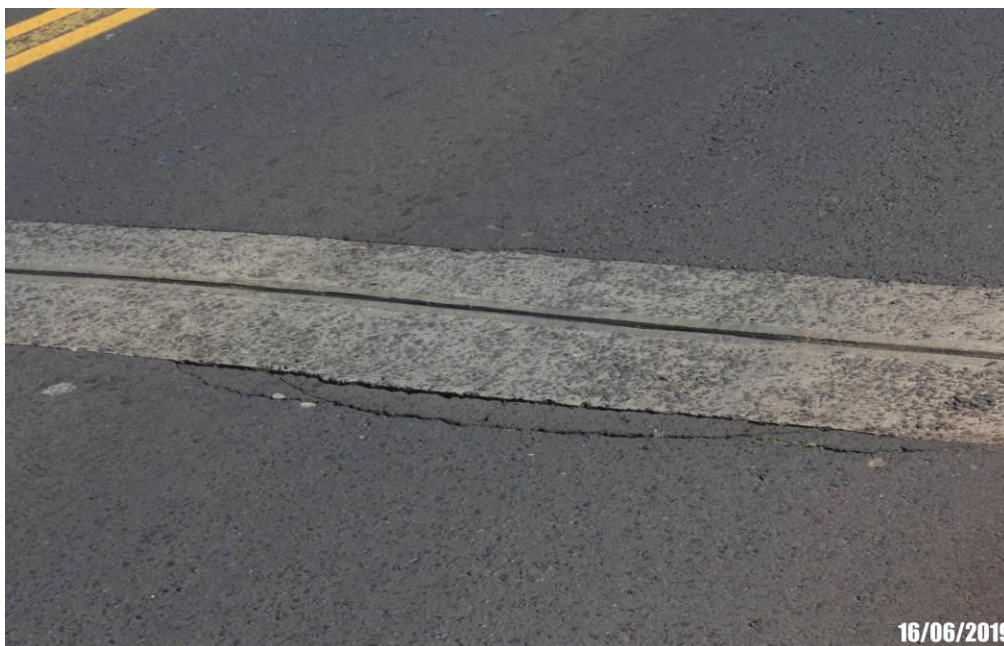
Foto 05: Face superior do tabuleiro apresentando fissuras.

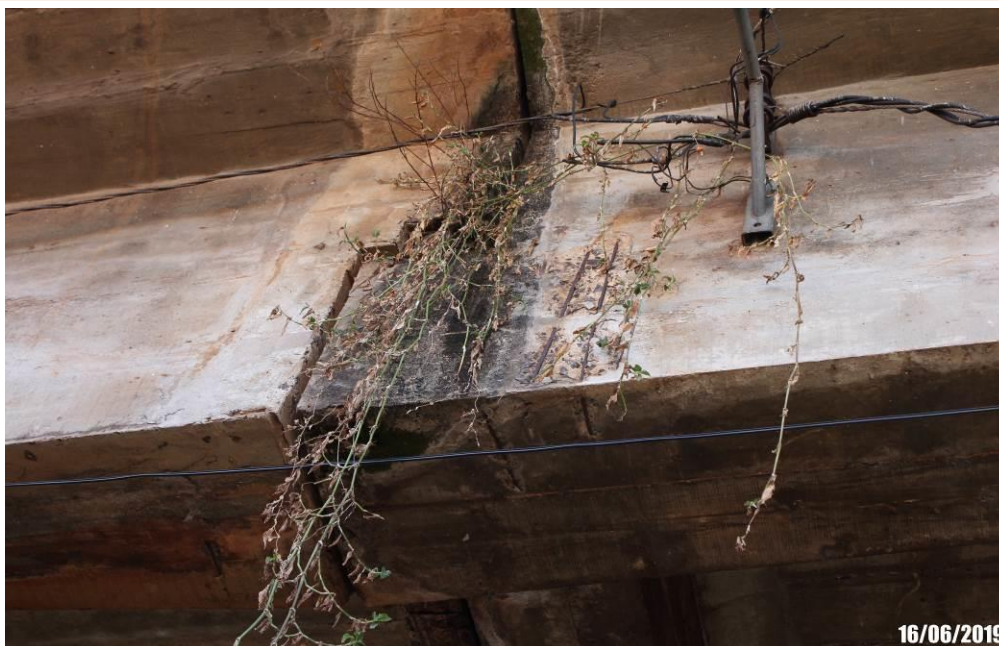
Foto 55: Detalhe de armadura exposta, eflorescência, infiltração, deslocamento de concreto e vegetação na face inferior do tabuleiro.

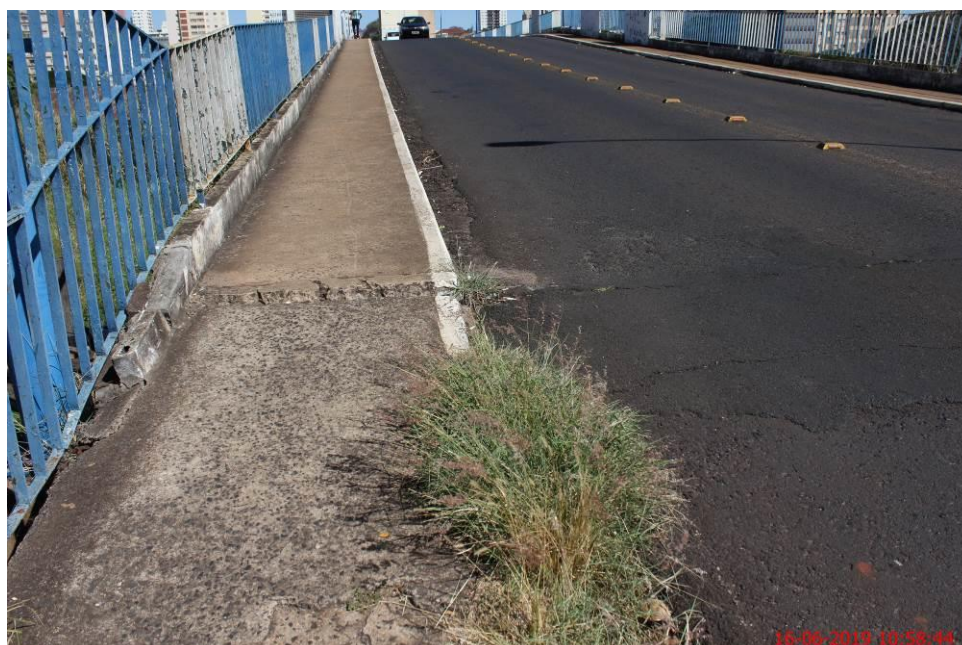
Foto 15: Detalhe do acesso ao passeio contendo desnível.

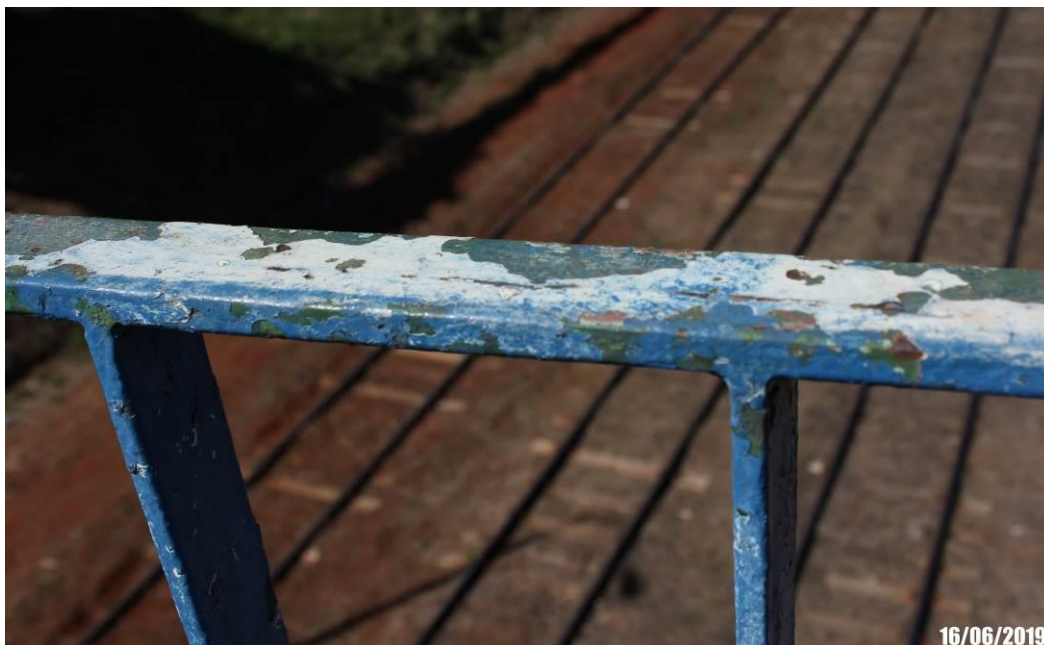
Foto 28: Detalhe da corrosão no guarda corpo.

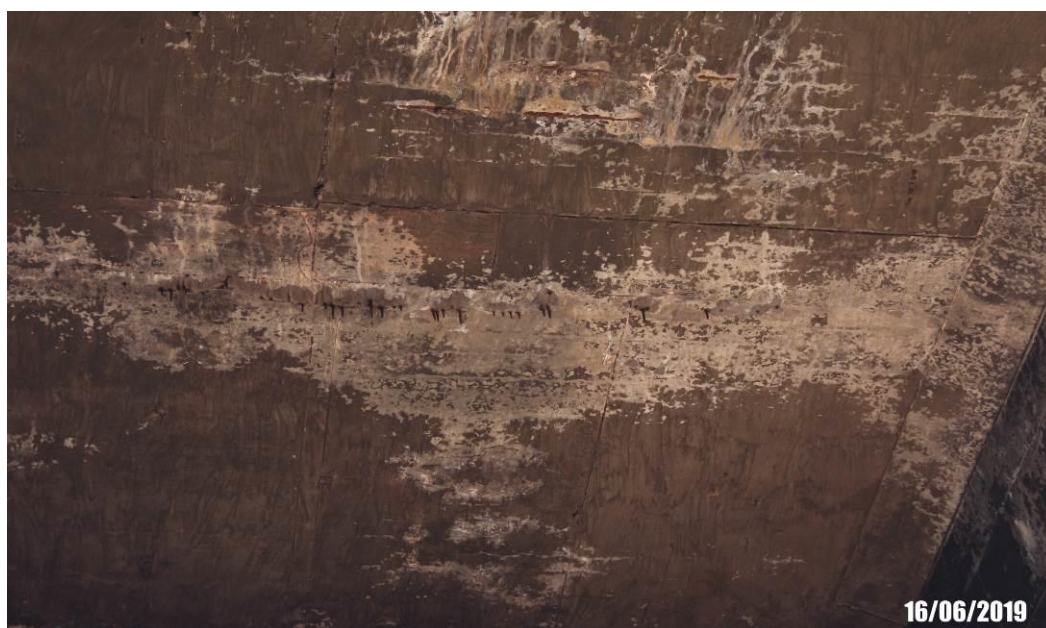
Foto 38: Detalhe de armadura exposta e fissura, infiltração e eflorescência na face inferior do tabuleiro
