**Anotação de Responsabilidade Técnica - ART**  
**Lei nº 6.496, de 7 de dezembro de 1977**  
**Conselho Regional de Engenharia e Agronomia do Estado de São Paulo**

Empresa Contratada: **DIFICALI ENGENHARIA E CONSTRUÇÕES LTDA - ME**

Contratante: **MUNICIPIO DE ARARAQUARA**

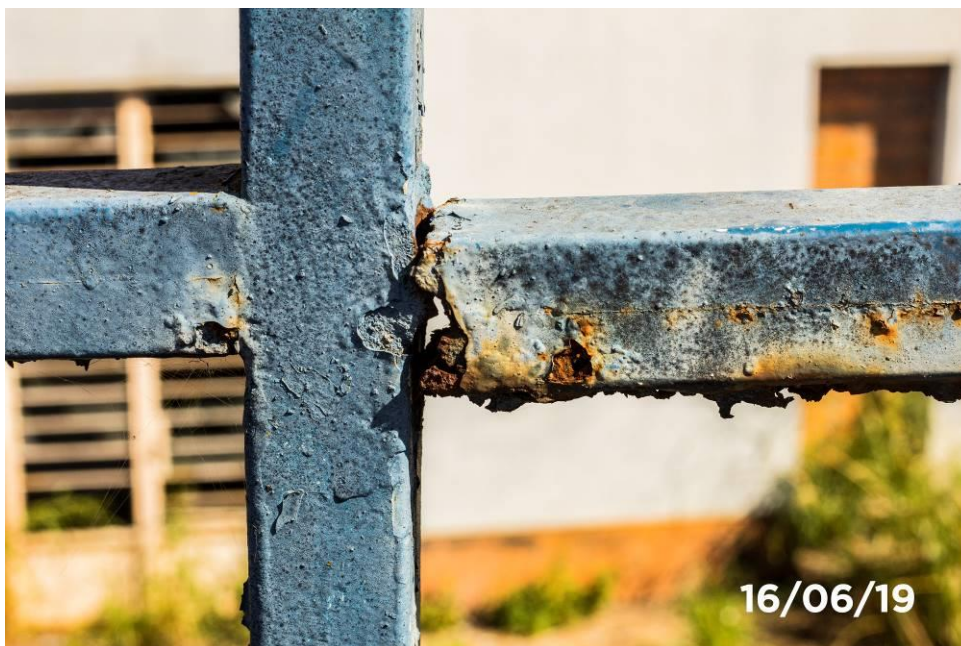
Foto 09- Detalhe pontos de corrosão na estrutura metálica no guarda corpo.

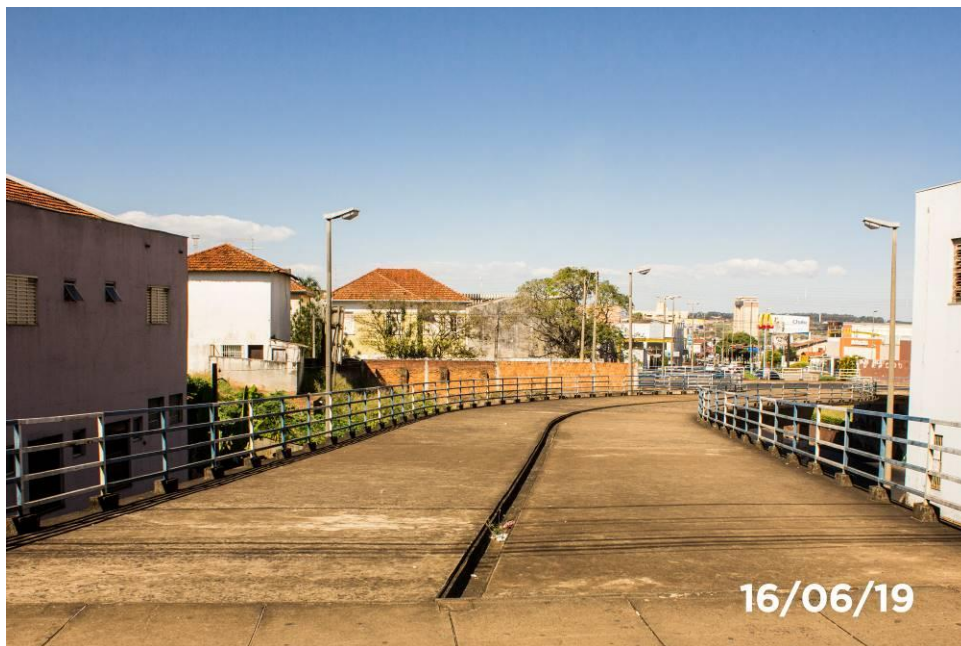
Foto 12- Vista do piso de concreto deteriorado.

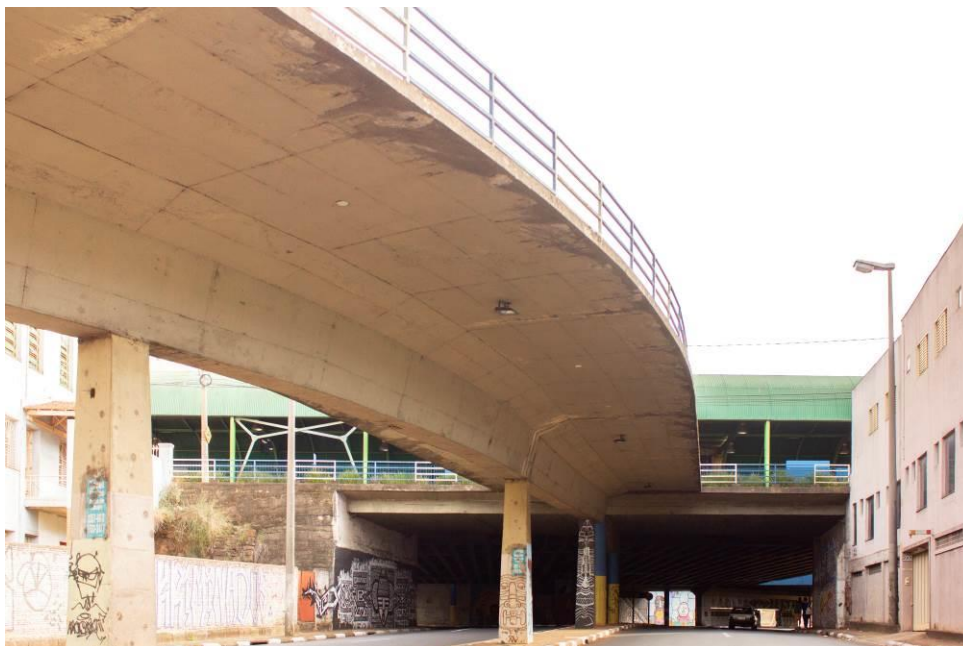
Foto 22- Vista da face inferior da estrutura (pilar+viga de travamento+laje) da passarela apresentando armadura exposta na viga de travamento e na laje, eflorescência na laje e na viga, infiltração vinda da rachadura na face superior do tabuleiro e mofo nos pilares

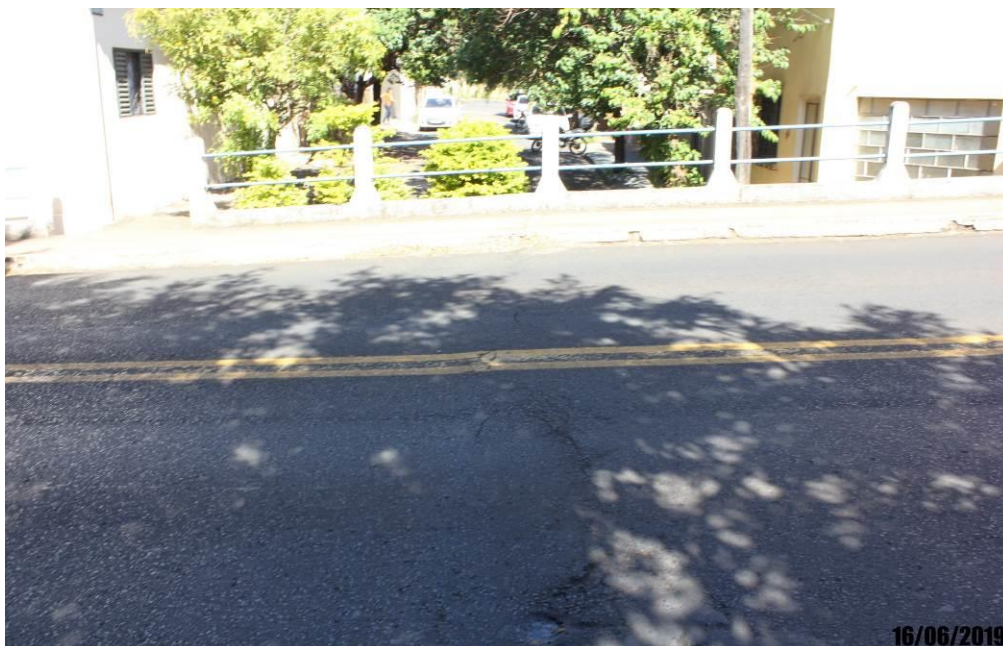
Foto 03: Face superior do tabuleiro apresentando fissuras.

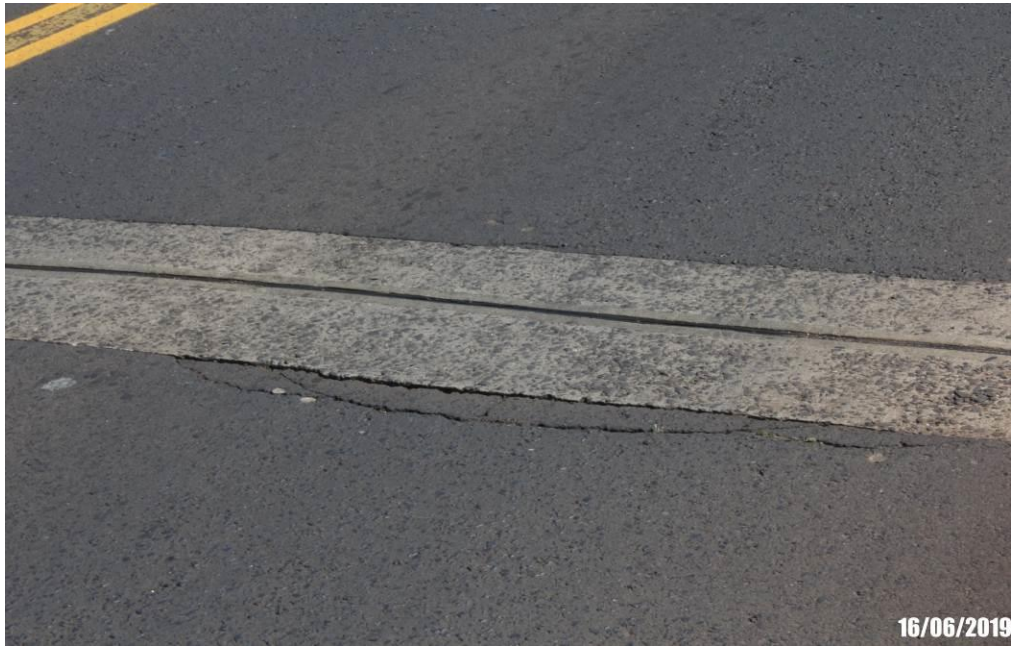
Foto 05: Face superior do tabuleiro apresentando fissuras.

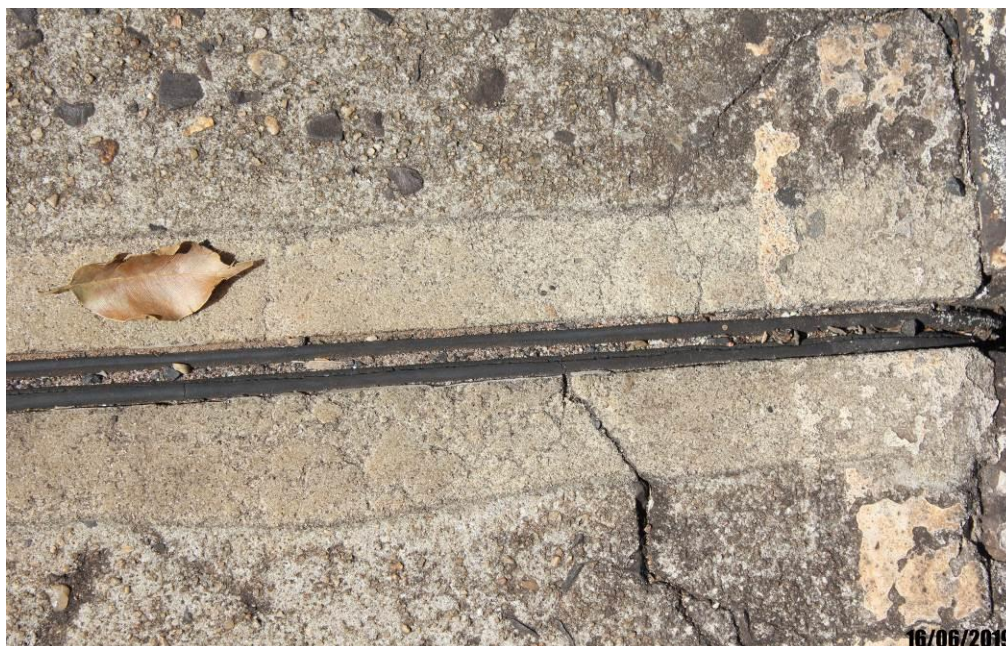
Foto 08: Detalhe de trinca na calçada e junta de dilatação danificada.

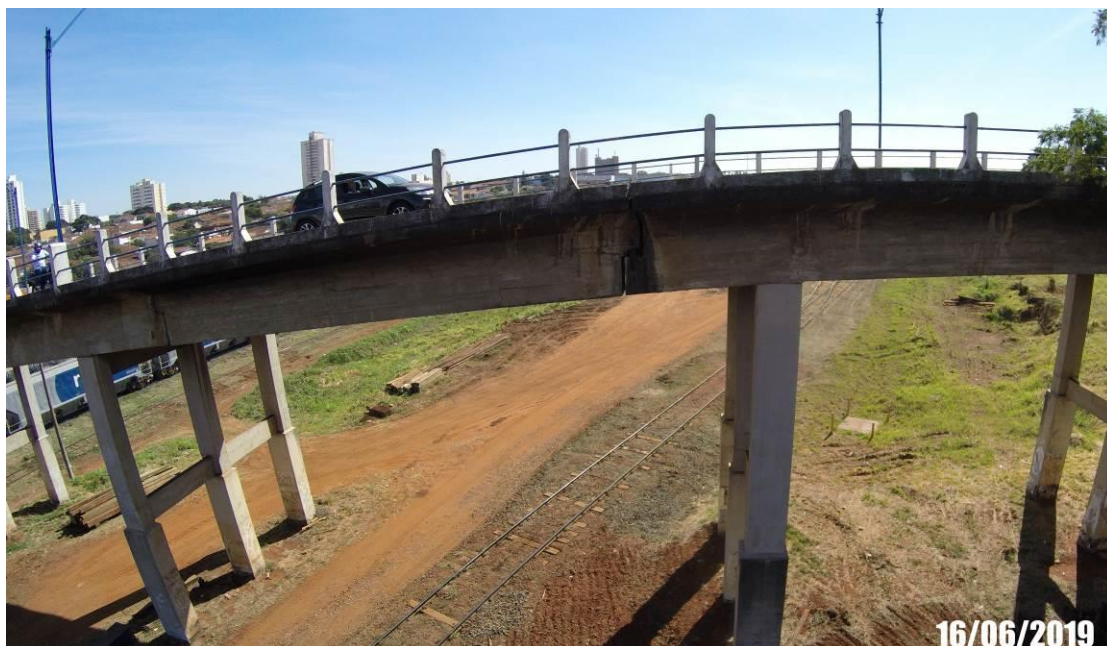
Foto 35: Vista da viga principal com infiltração na junta, eflorescência e deslocamento de concreto

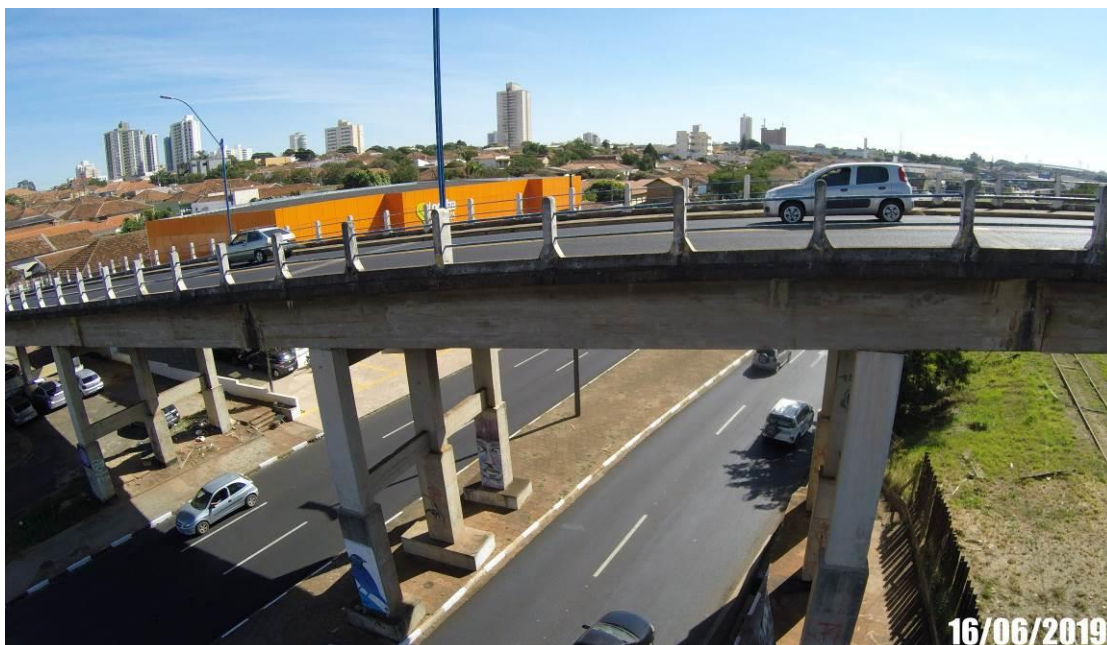
Foto 36: Vista da viga principal com infiltração na junta, eflorescência e deslocamento de concreto.

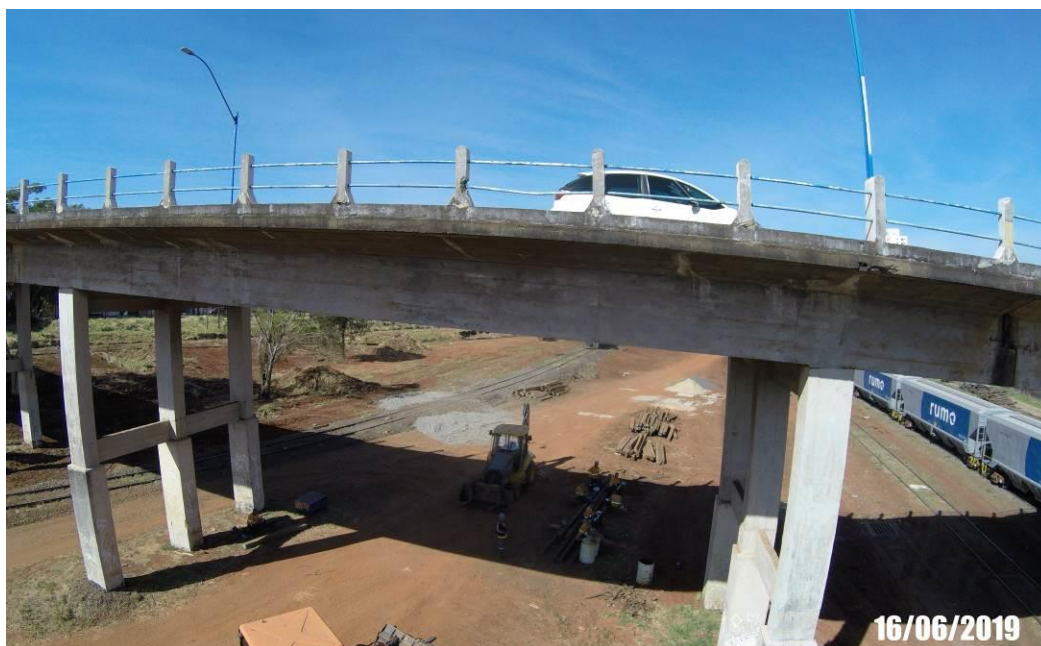
Foto 37: Vista da viga principal com infiltração na junta, eflorescência e deslocamento de concreto. E guarda corpo amassado.

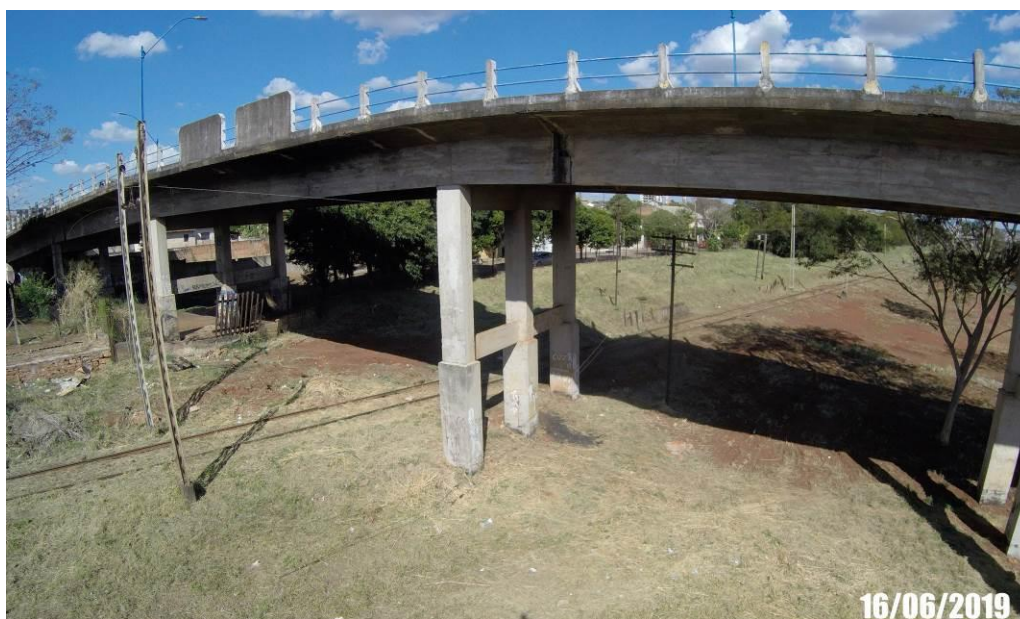
Foto 42: Vista da face lateral da viga com infiltração, eflorescência e deslocamento de concreto.

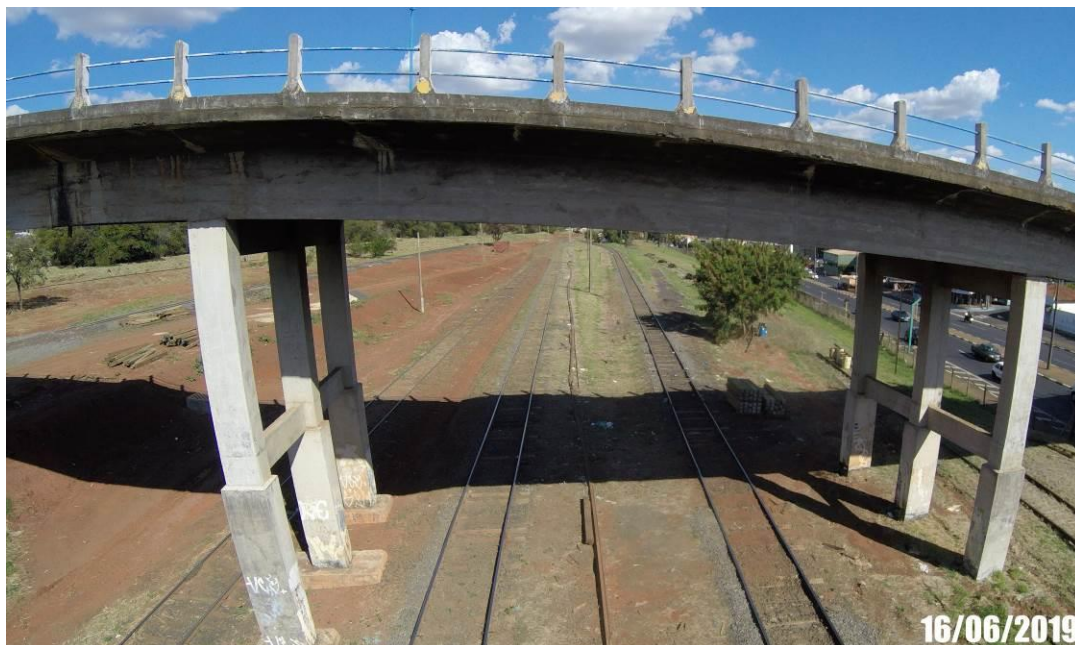
Foto 43: Vista da face lateral da viga com infiltração, eflorescência e deslocamento de concreto.

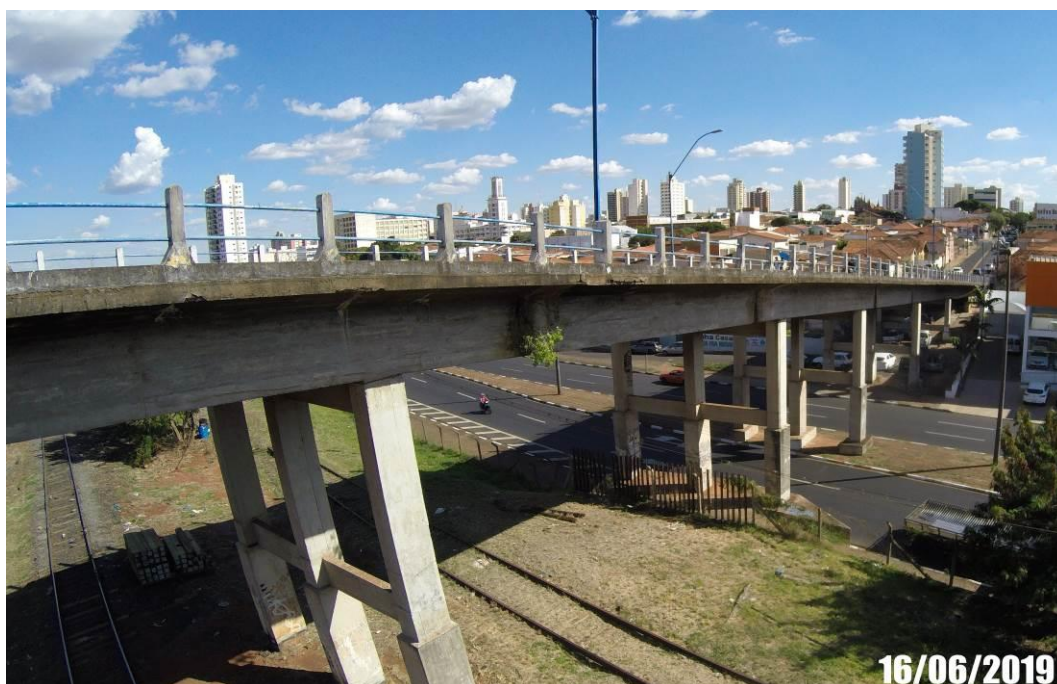
Foto 44: Vista da face lateral da viga com infiltração, eflorescência, deslocamento de concreto e vegetação.

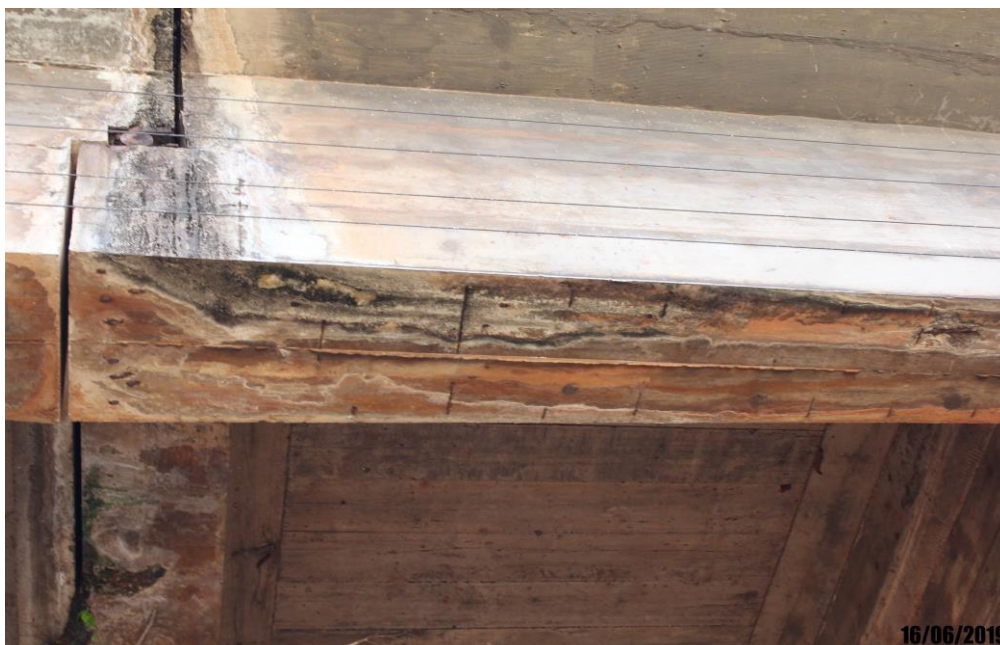
Foto 48: Detalhe de armadura exposta, eflorescência e infiltração na face inferior do tabuleiro.

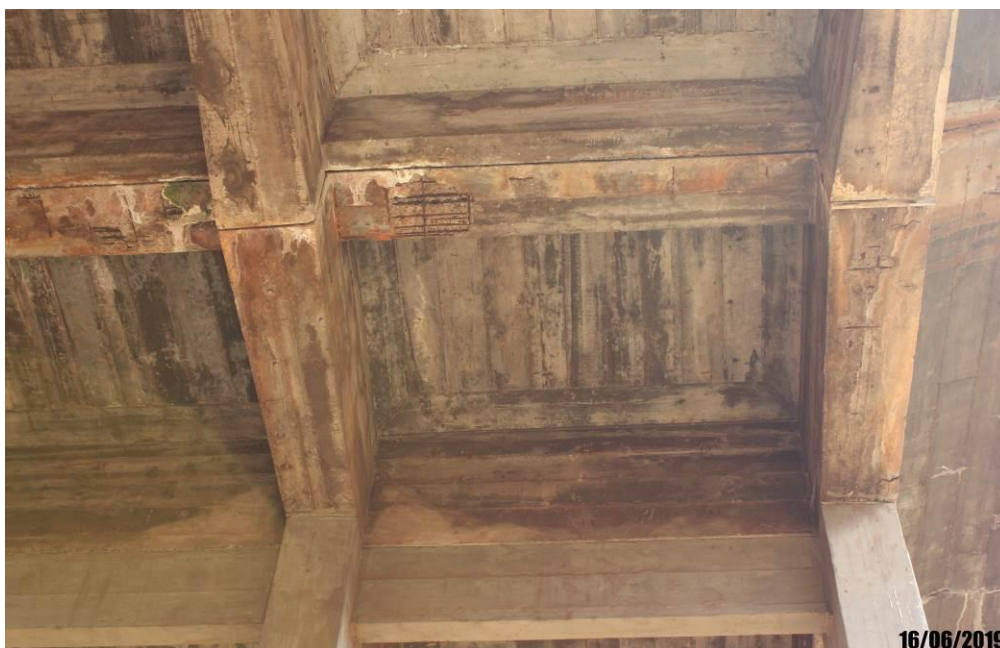
Foto 51: Detalhe de armadura exposta, eflorescência e infiltração na face inferior do tabuleiro.

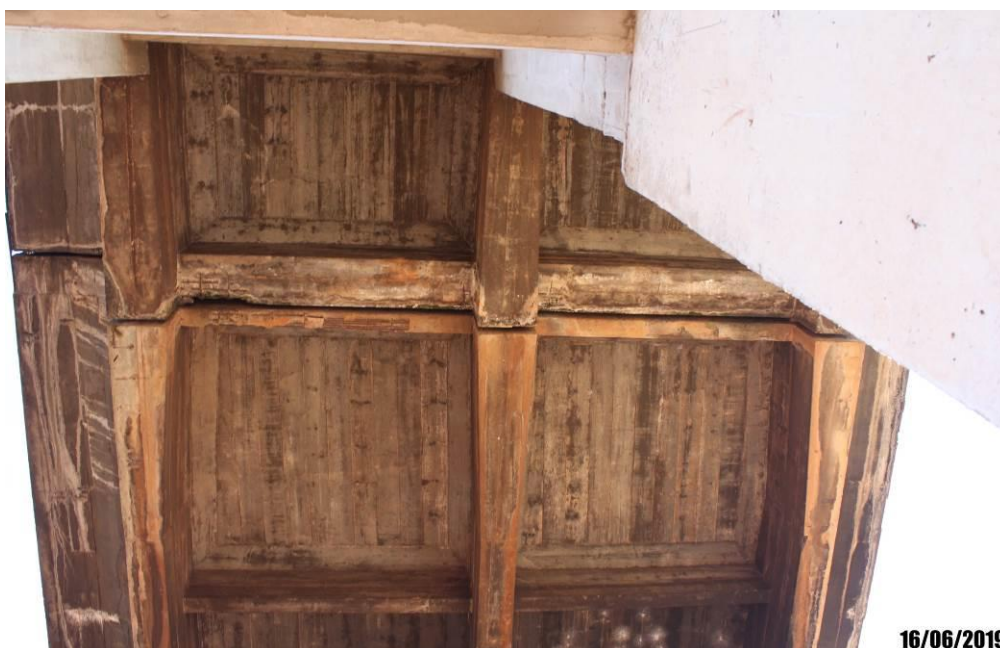
Foto 52: Detalhe de armadura exposta, eflorescência e infiltração na face inferior do tabuleiro.

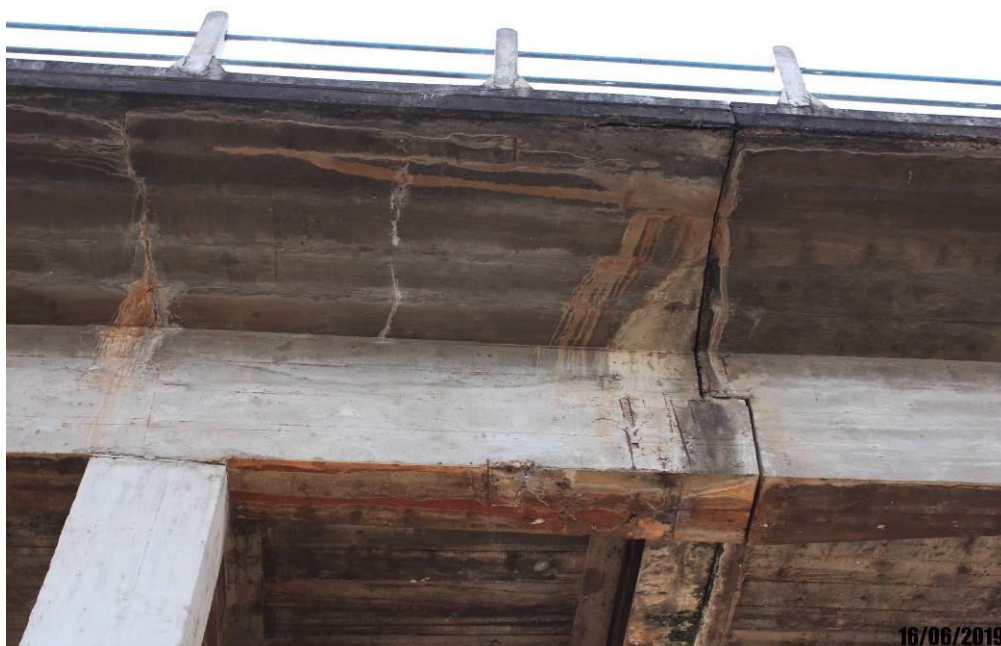
Foto 54: Detalhe de armadura exposta, eflorescência, infiltração e deslocamento de concreto na face inferior do tabuleiro.

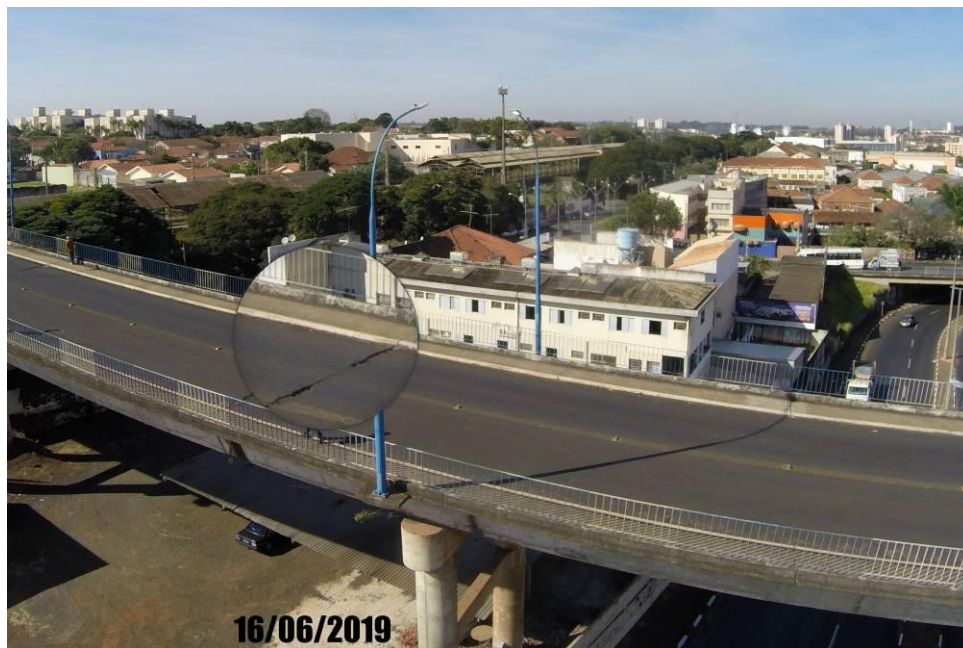
Foto 06: Vista da junta de dilatação deteriorada.

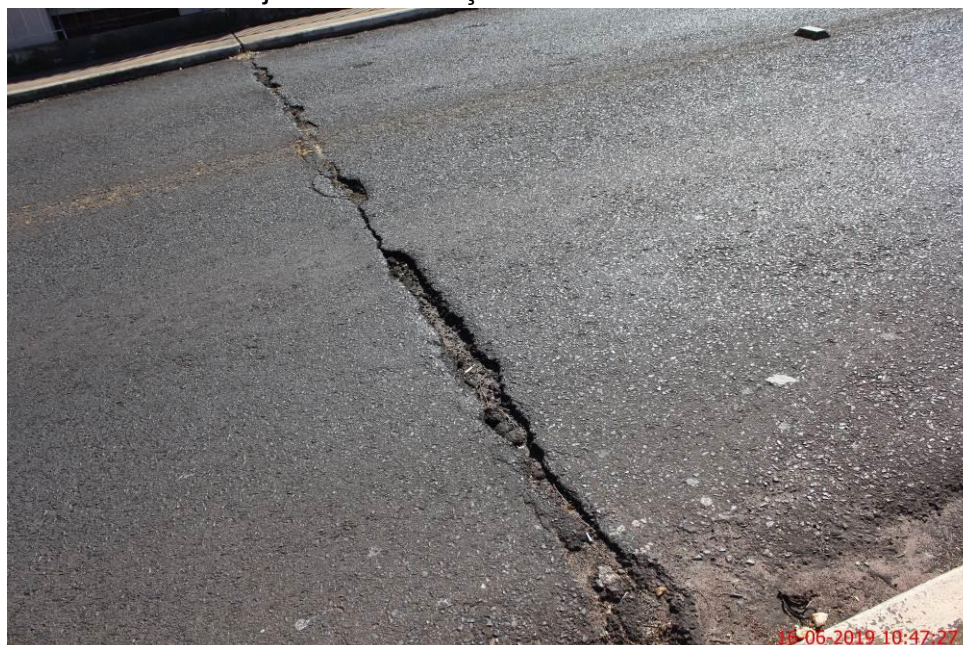
Foto 07: Detalhe da junta de dilatação deteriorada. Todas estão danificadas.

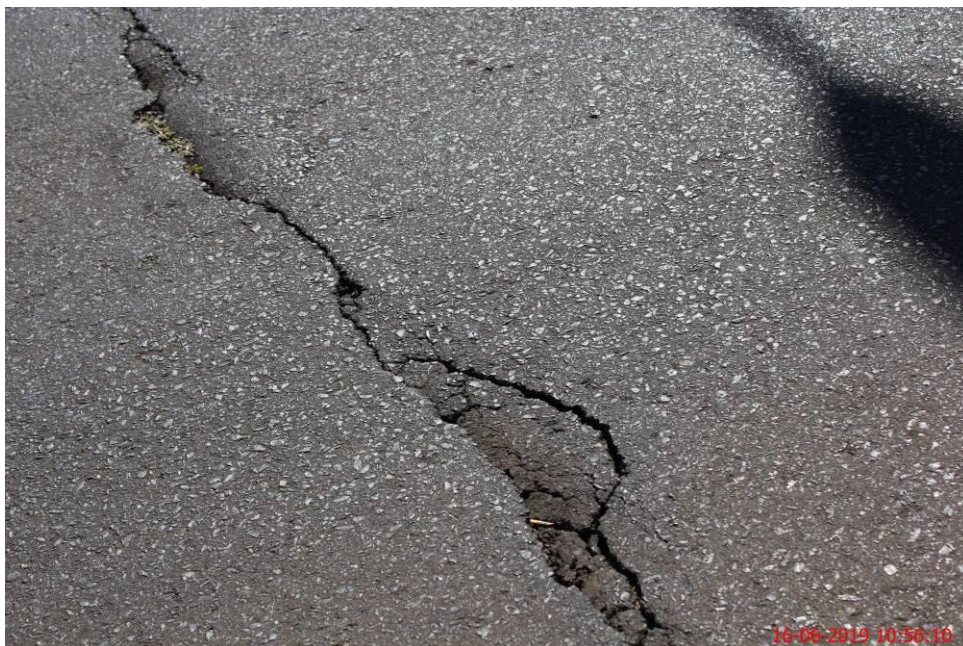
Foto 08: Detalhe da junta de dilatação deteriorada. Todas estão danificadas.

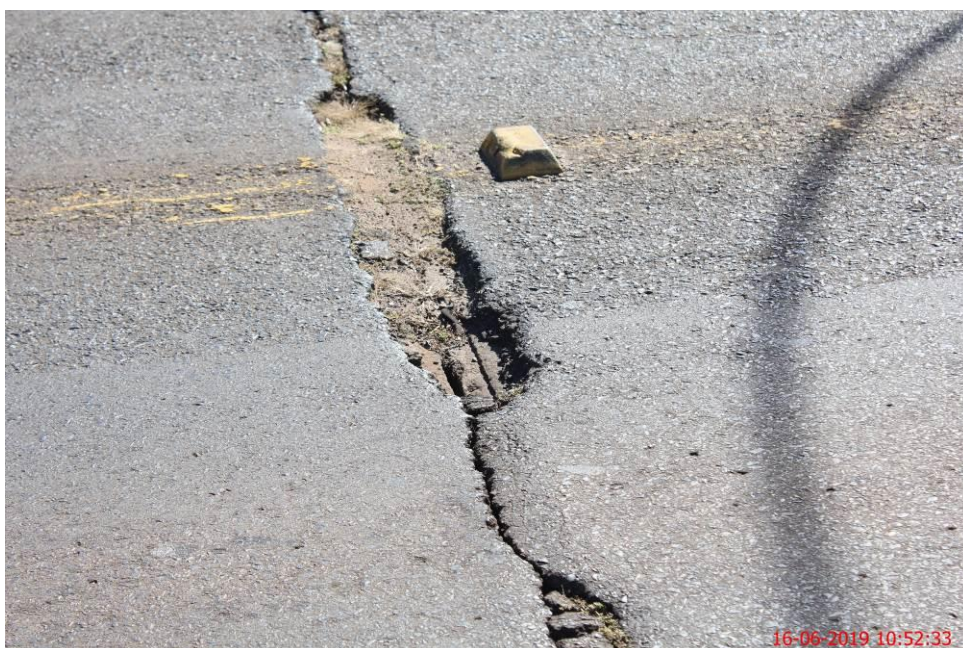
Foto 09: Detalhe da junta de dilatação deteriorada. Todas estão danificadas.

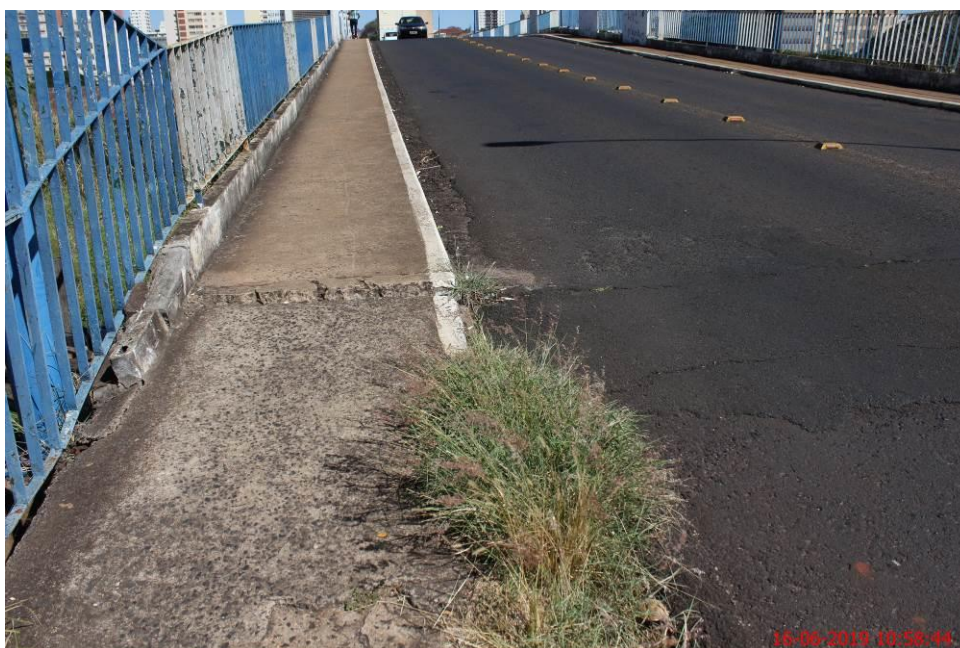
Foto 15: Detalhe do acesso ao passeio contendo desnível.

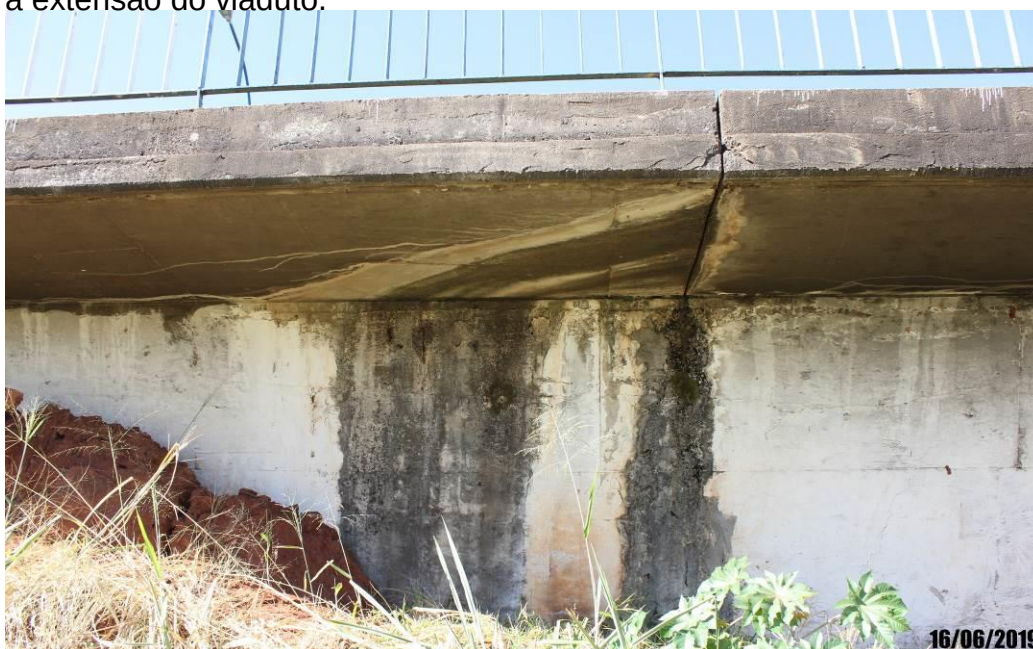
Foto 31: Detalhe de infiltração na viga principal, deslocamento de concreto na face lateral da laje e armadura exposta. Recorrente em toda a extensão do viaduto

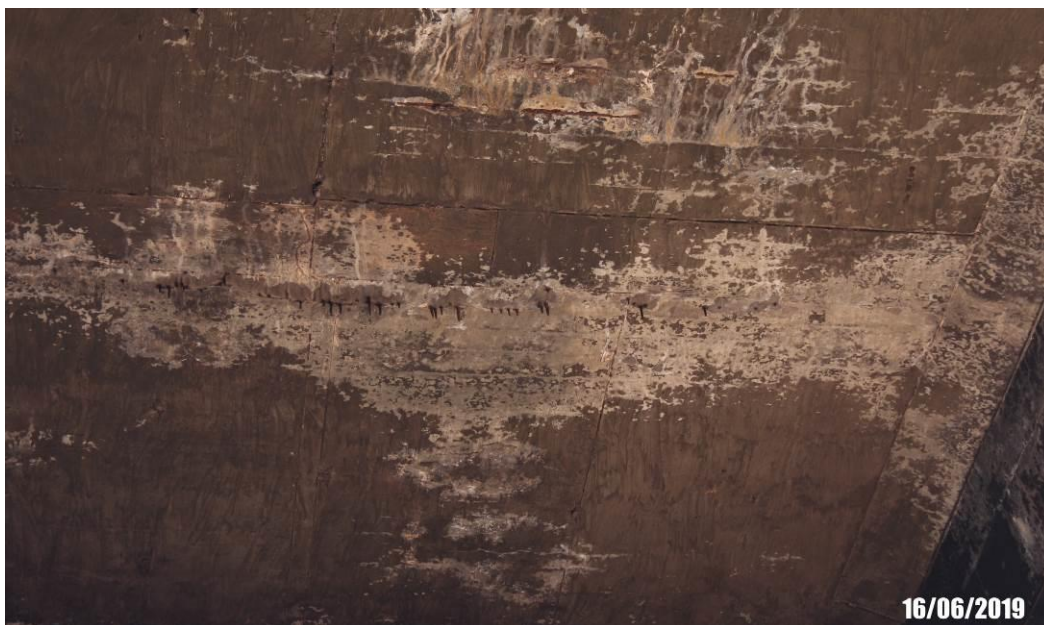
Foto 38: Detalhe de armadura exposta e fissura, infiltração e eflorescência na face inferior do tabuleiro

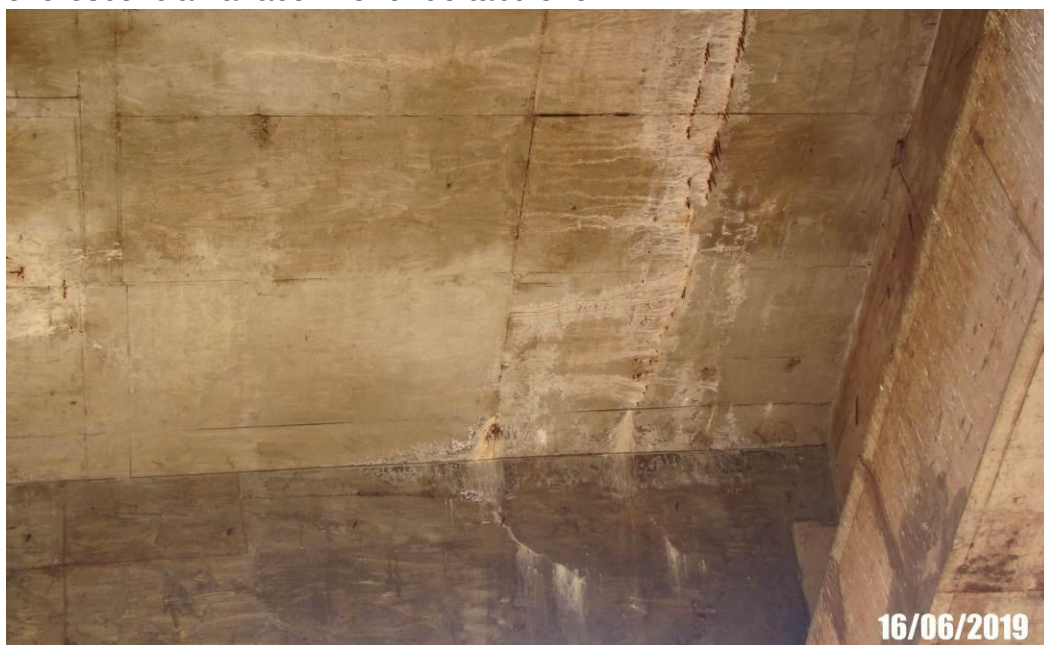
Foto 39: Detalhe de fissura e infiltração na face inferior do tabuleiro.

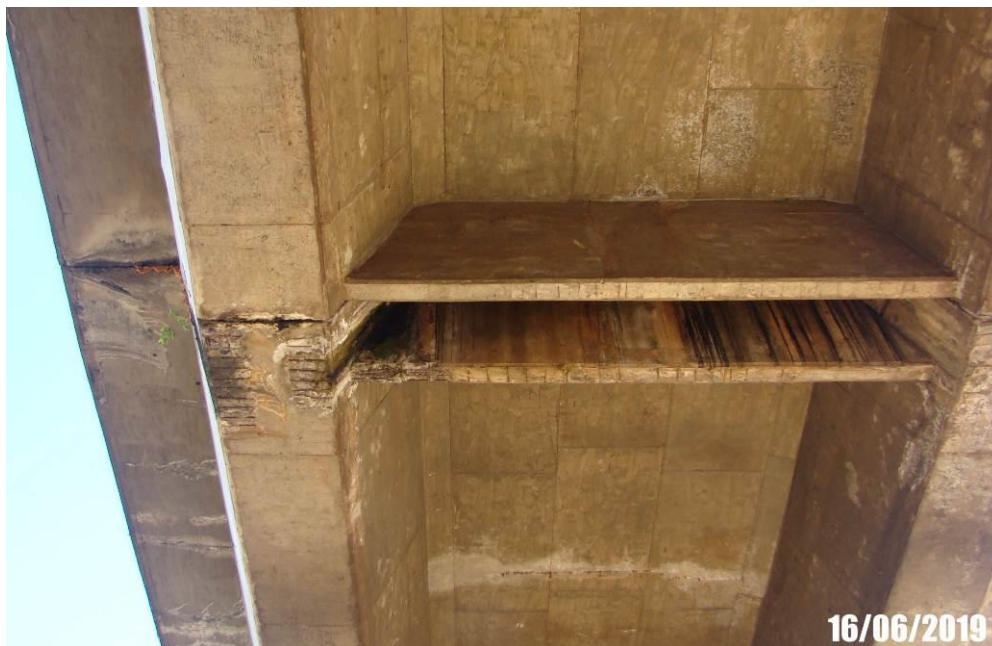
Foto 44: Detalhe da face inferior do tabuleiro com armadura exposta e infiltração, devido a patologia na junta de dilatação.

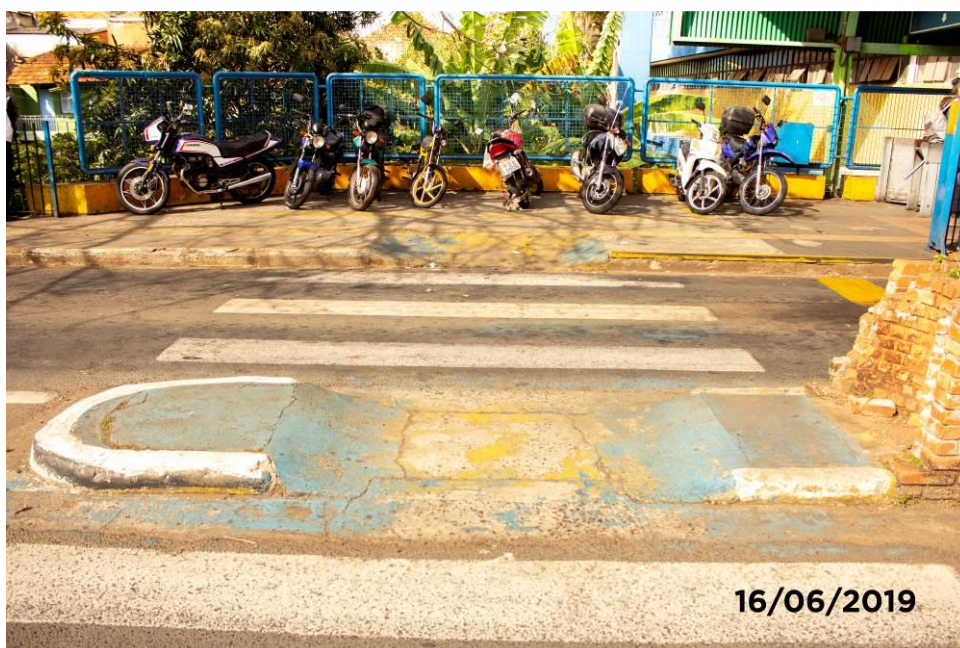
Foto 09: Detalhe do acesso ao passeio central e no passeio saindo do terminal rodoviário com a marcação de acessibilidade apagada e apresentando fissuras.

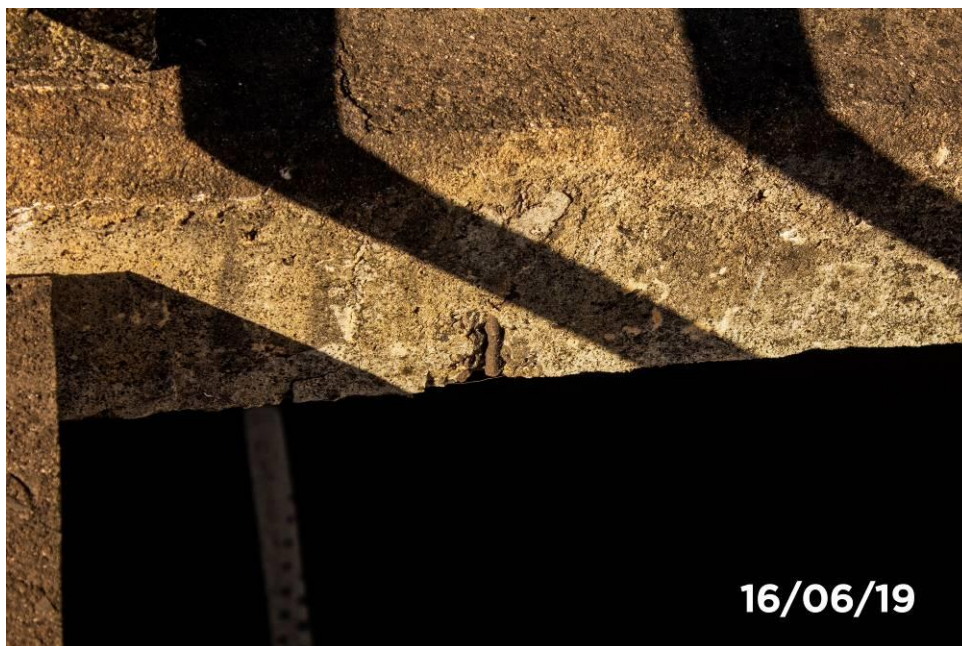
Foto 18: Detalhe armadura exposta laje do tabuleiro.

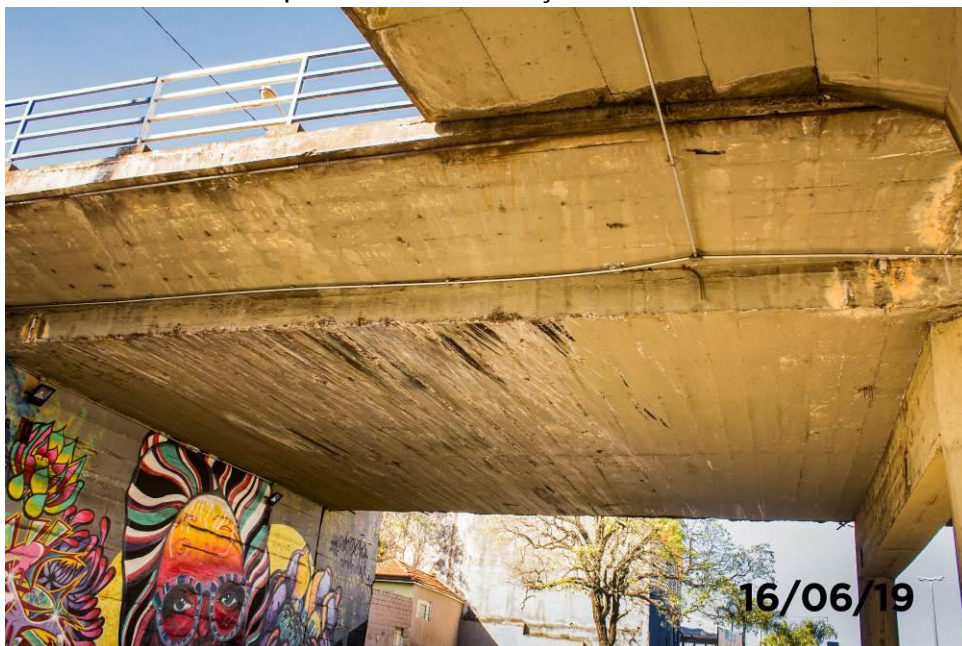
Foto 24: Vista da face inferior do tabuleiro apresentando armadura exposta, deslocamento de concreto, infiltração, eflorescência e tubulação elétrica.

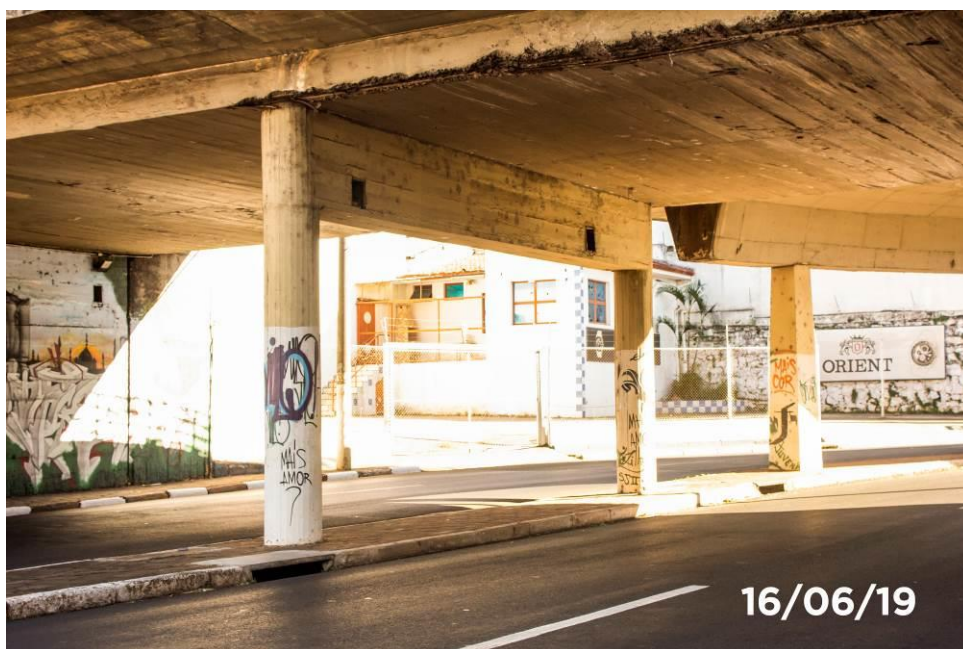
Foto 37: Vista dos pilares com a viga travessa apresentando bolor, caixa de passagem de elétrica sem tampa, armadura exposta e tubulação elétrica rompida, pilares sem proteção.
