## RELATÓRIO DE ATENDIMENTO – Nº. 0451/2022

**Data:** 30/06/2022    **Tipo da ocorrência:** PONTES

**Ponto de referência:** Ponte sobre o Ribeirão das Cruzes

**Situação:** Inspeção visual e avaliação de risco

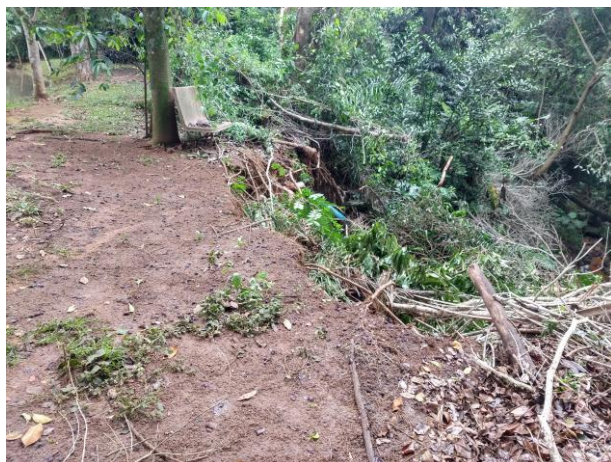
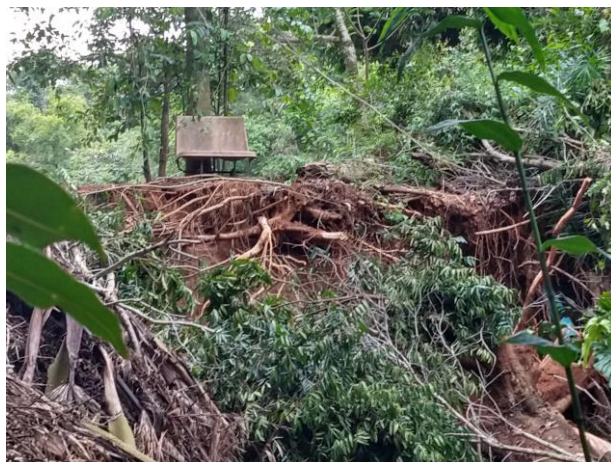
Durante as fortes chuvas ocorridas em 28/12/2022 ocorreu transbordamento na represa, resultando em erosão na face jusante da barragem.

**Há risco de rompimento da barragem por enfraquecimento do solo no decorrer do tempo, sendo necessário recomposição do talude na face a jusante da referida barragem.**

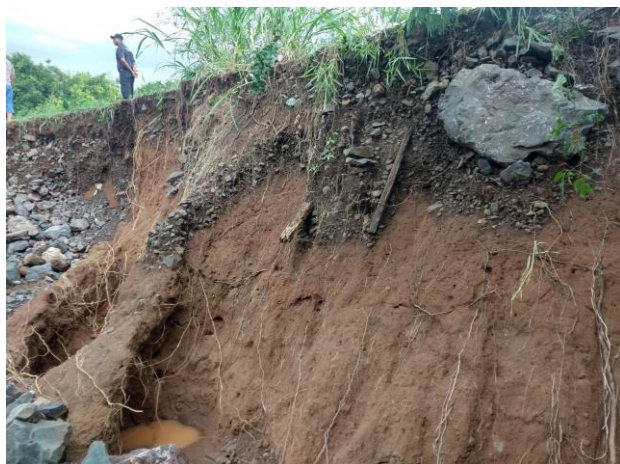
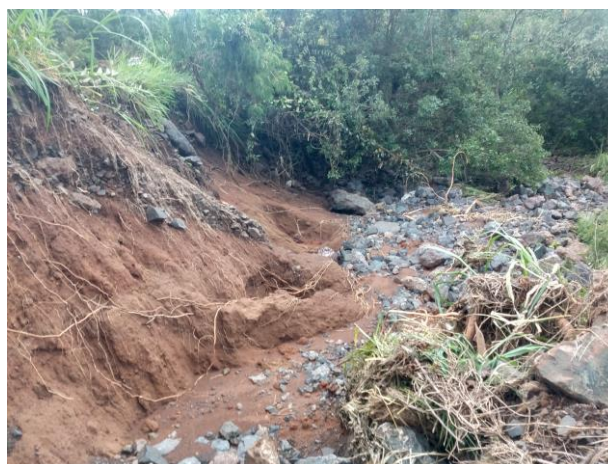
Durante as fortes chuvas ocorridas em 28/12/2022 ocorreu transbordamento na represa, resultando em erosão na face jusante da barragem.

**Há risco de rompimento da barragem por enfraquecimento do solo no decorrer do tempo, sendo necessário recomposição do talude na face a jusante da referida barragem.**
