MUNICÍPIO DE ARARAQUARA
- Gabinete do Prefeito -

Em resposta ao Requerimento 069/2024, de autoria do Vereador RAFAEL DE ANGELI, solicitando “informações referentes às obras de segurança na ponte do Rio Jacaré Guaçú”, temos a informar o que segue:

Obra – Recuperação de Cabeceira da Ponte

Local – Ponte sobre o Rio Jacaré Guaçu – Cabeceira – lado de Araraquara

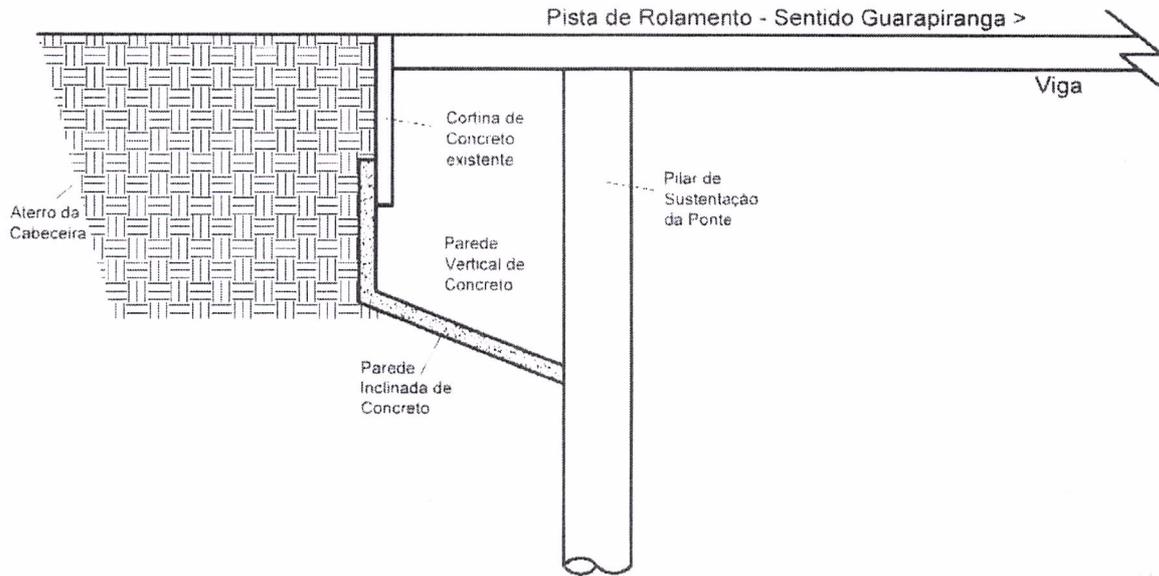
Vista lateral:

Houve um escape de material que compõe o aterro da cabeceira sob a cortina de concreto que o sustenta, provavelmente de forma paulatina com a variação do nível da água do rio;

Para eliminar a fuga de material sob a cortina, foi construída uma parede de concreto armado, parte inclinada e parte na vertical transpassando a cortina de concreto existente (conforme croquis em anexo), vedando-se assim, qualquer possibilidade de fuga do material do aterro da cabeceira.

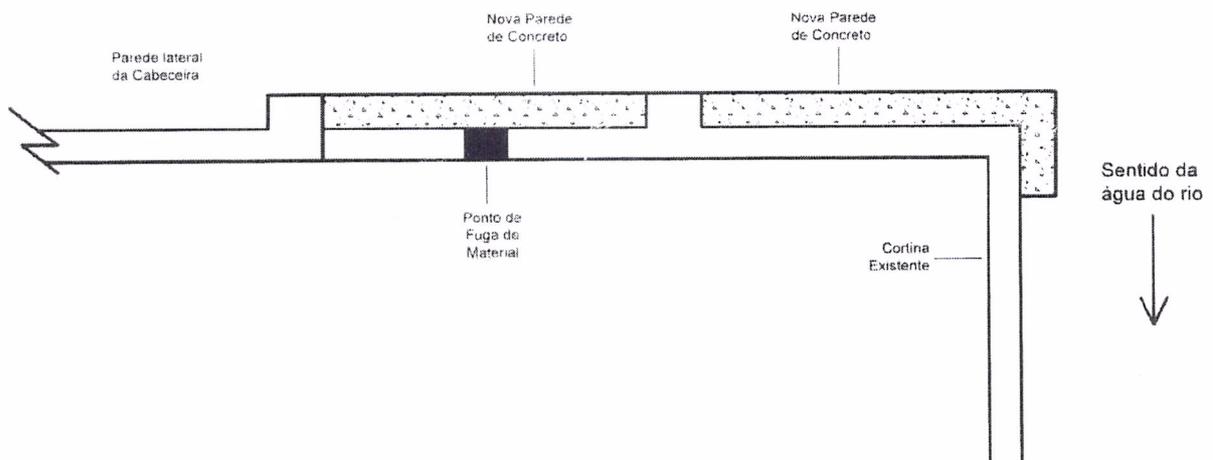
Vista de cima:

Houve uma desagregação pontual na parede de concreto de fechamento lateral também na cabeceira, ao lado da montante do rio, contribuindo também com o escape de material do aterro da cabeceira da ponte.

Para eliminar a fuga de material (solo) pela parede lateral de concreto, recuperamos o ponto desagregado da parede de concreto existente e construímos nova parede de concreto armado abraçando a parede de concreto existente (croquis abaixo).
