Araraquara, 04 de dezembro de 2025

Relatório Final da Comissão Técnica de Estudos para avaliação das condições da Represa do Parque Pinheirinho de acordo com a PORTARIA N° 30.262/2025, de 04 de agosto de 2025.

Assunto: Interdição da Represa do Parque Pinheirinho por contaminação da água

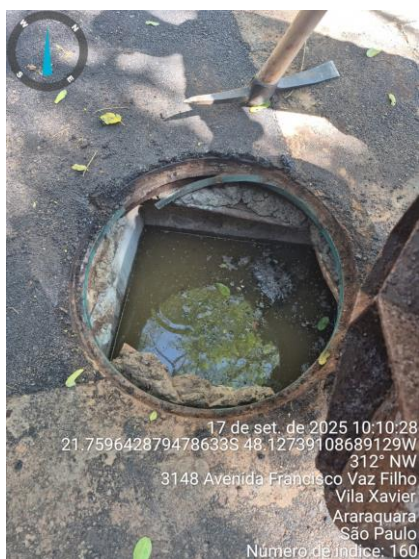
Foi constatado uma Caixa de inspeção (Poço de Visita) entupida e consertada pelo DAAE (antiga sede do Bem estar animal), porém o diâmetro da tubulação é de 100 mm e recebe todo o esgoto do canil que possui em torno de 34 cachorros de grande porte e que às vezes, ração e brinquedos por sua vez acabam indo para tubulação e constantemente acaba entupindo, e todo esgoto vazado acaba indo em direção aos bueiros total de 03 (três) que estão na rotatória e seu destino é na represa dos peixes.

Figura 01 – Poço de Visitação entupido

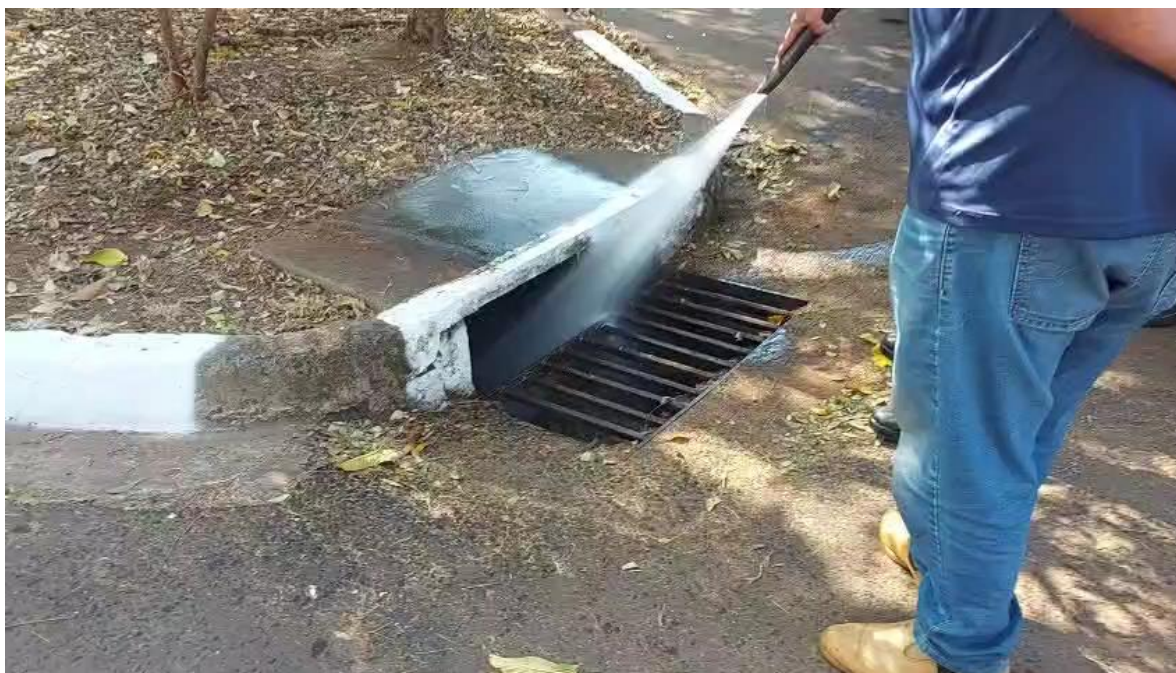
Figura 02 – Teste com cal e água nos 03 bueiros que levam água para represa dos peixes

O Departamento de Obras e Serviços Públicos (Setor de Drenagem) fizeram os testes dos 03 bueiros defronte a rotatória da antiga sede do Bem-Estar Animal e confirmou que toda água dos bueiros é despejada na represa dos peixes que antecede a represa de balneário, o teste foi feito usando água e cal com pressão de jato de água.

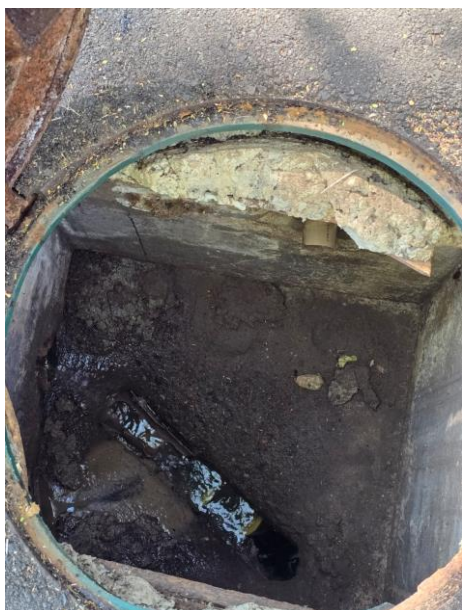
Figura 03 – Diâmetro de 100 mm e havia vazamento da tubulação sanado pelo DAAE

O Poço de Visitação do DAAE localizado próximo a Sede antiga do Bem-Estar Animal possuía uma tubulação de esgoto antiga de 100 mm de diâmetro e constantemente é motivo de entupimento, haja vista, que a quantidade de fezes, ração e até mesmo brinquedos são lançadas na rede de esgoto que não comporta a fluidez dos mesmos.

Devido aos problemas apresentados pelo entupimento recorrentes do Poço de visitação (PV) próximo a sede antiga do Bem Estar Animal foi sugerido a instalação de uma caixa de Decantação que precede ao ponto de visitação, dessa forma, todos os resíduos sólidos ficariam retidos na Caixa de Decantação dependendo de uma limpeza correta e destinação dos resíduos para evitar os entupimentos, de acordo com as normas da vigilância sanitária.

- 2) O canil existente do Bem Estar Animal que possui capacidade de aproximadamente para 40 cachorros de grande porte, a caixa de esgoto atualmente existente não comporta todos os resíduos oriundos dos animais, dessa forma; recomendamos a instalação de uma CAIXA DE DECANTAÇÃO conforme planta baixa em anexo para que sirva de filtro antes do ponto de visitação, e quanto ao cronograma de limpeza deverá seguir as orientações da vigilância sanitária, desde a limpeza e a destinação dos resíduos;

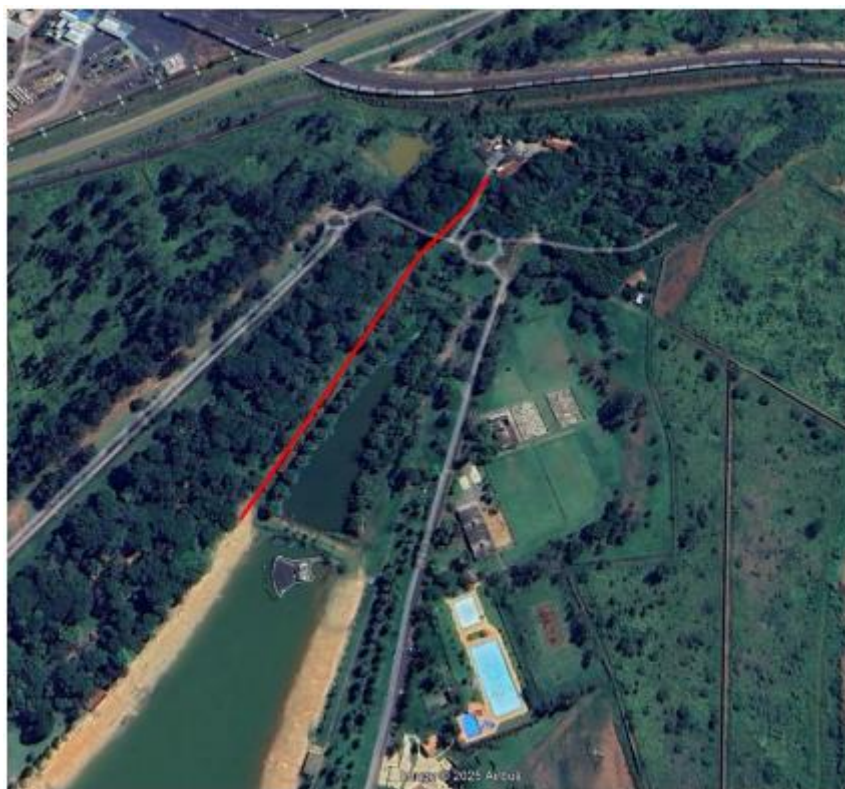
A rede de esgoto existente é antiga de diâmetro de 100 mm que vai desde Poço de Visitação da Sede Antiga Bem Estar Animal até na praia defronte ao palco onde foi feita rede esgoto nova na época; porém foi efetuado o Levantamento de custos de material e mão de obra (ver Figuras 5 e 6) para o remanejamento de um trecho de aproximadamente de 380 metros de rede de esgotos em PVC Branco DN 100mm e Manilha de Barro (MBV) DN 150mm, para tubulação em PVC/PEAD Ocre Corrugado DN 150mm.

Figura 5 – Tubulação a ser substituída por 150 mm

- 1) A rede de esgoto do Parque do Pinheirinho é antiga, principalmente do trecho do palco aquático até ao Ponto de Visitação da antiga sede do Bem-Estar Animal. Recomendamos trecho de aproximadamente de 380 metros de rede de esgotos em PVC Branco DN 100mm e Manilha de Barro (MBV) DN 150mm, para tubulação em PVC/PEAD Ocre Corrugado DN 150mm de acordo com as especificações técnicas elencadas pelo Departamento Autônomo de Água e Esgoto conforme planilha em anexo de materiais e custo; para que permita o escoamento de todo esgoto onde atualmente há entupimentos recorrentes.

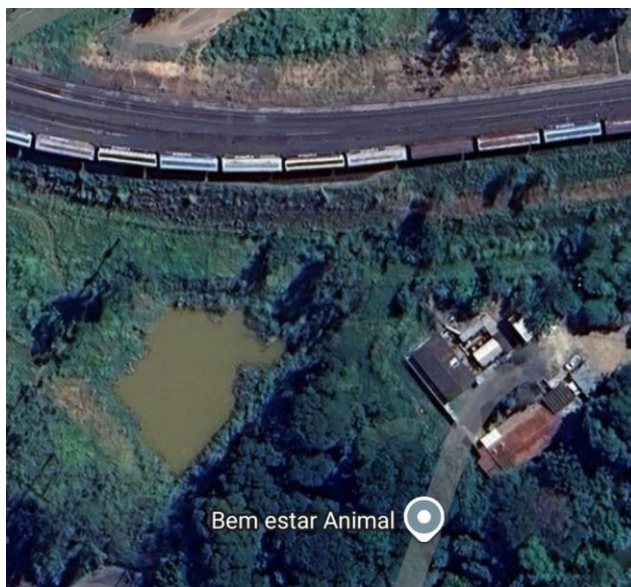
Figura 06 – Bacia de Contenção de águas pluviais

Há uma bacia de contenção de águas pluviais acima do canil do Bem-Estar Animal, sendo que toda água que chega na bacia é escoamento por tubulações de concreto que são lançadas após a represa utilizada para banho, ou seja, não lançamento dessas águas pluviais na represa principal.

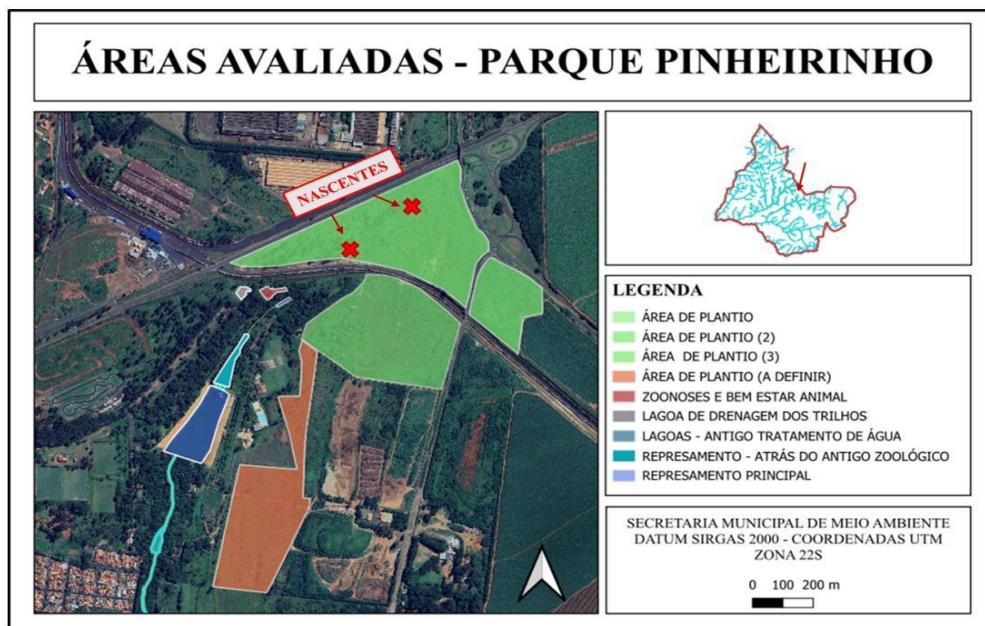
Figura 07 – Nascentes

No trecho onde localizam-se as nascentes foi observado que a primeira nascente **não possui fluxo de água visível** e encontra-se **pouco protegida, sujeita a intempéries que ocasionam processos erosivos**. Apesar de não haver vazão superficial, a vegetação no entorno permanece verde, indicando que o lençol freático ainda aflora e há maior possibilidade de recuperação da área de recarga hídrica com aumento da permeabilidade do solo

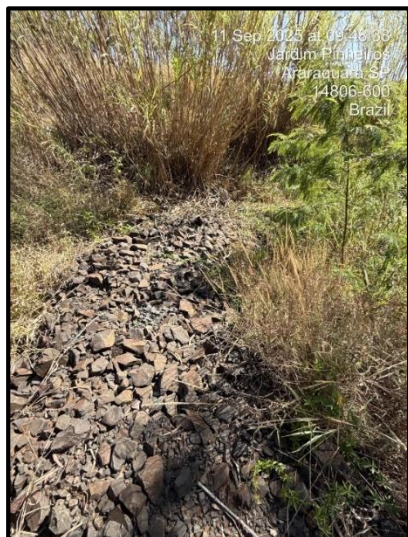
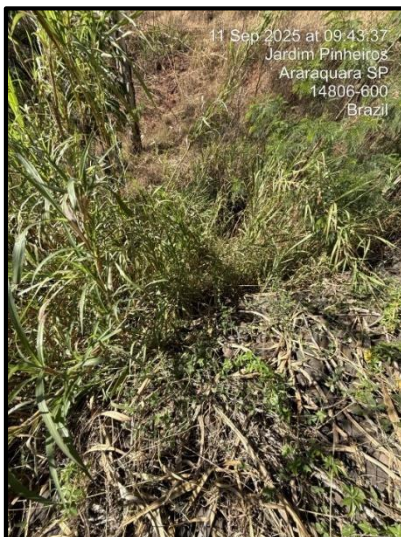
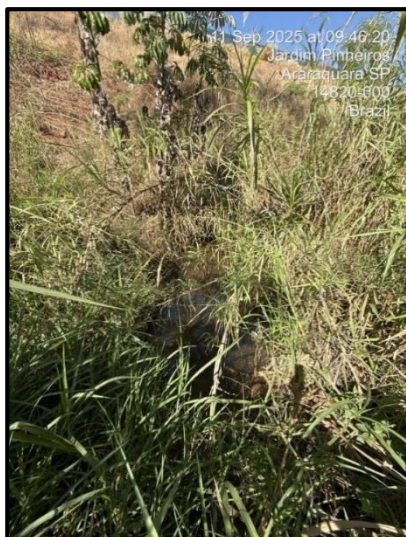
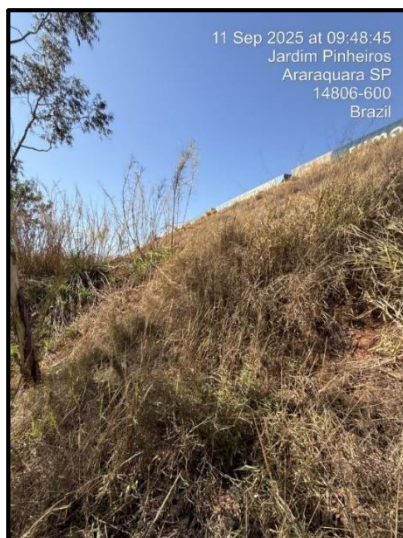
A segunda nascente **possui fluxo de água mesmo no período de estiagem** e se localiza bastante próxima ao talude da linha férrea, um pouco menos exposta, com cobertura de capim e de rachão (camada de pedras), que visam a estabilização de processos erosivos que possam acometer a nascente.

Figuras 9 a 12 – Segunda nascente vistoriada, próxima ao talude da linha do trem (faixa de servidão DNIT)

- 3) Considerando que ambas as nascentes necessitam de recuperação em sua Área de Preservação Permanente, conforme previsão da compensação da obra de Macrodrenagem do Município de Araraquara, aumentando a permeabilidade do solo e auxiliando na recarga hídrica de ambas as nascentes, observa-se que a área das nascentes é objeto de processo erosivo, havendo a necessidade de preservá-las com cobertura vegetal no raio mínimo de 50 metros, conforme a Lei 12.651/2012 (Código Florestal). Atualmente tem-se como objetivo o reflorestamento dessa área, correspondendo a uma das maiores áreas de compensação das obras de macrodrenagem do Município de Araraquara (em torno de 30 hectares), recomendamos a Secretaria Municipal do Meio Ambiente e Sustentabilidade monitorar as nascentes, bem como fomentar a implantação de cobertura vegetal nessas áreas importantes para proteção e recuperação das nascentes;

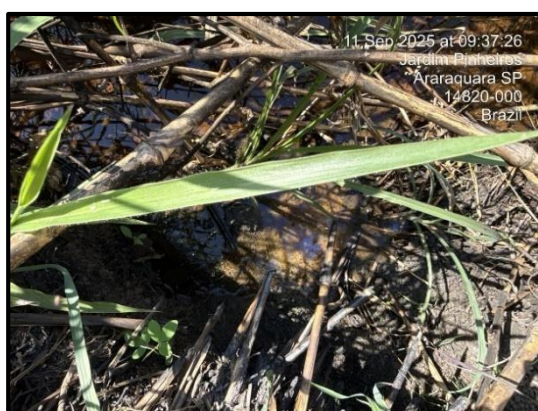
Figura 13 – nascente

Pelas figuras 13 e 14, é possível observar que **a área das nascentes já não possuía ampla cobertura arbórea anteriormente à implantação da linha ferroviária, porém foi bastante impactada com a obra.** Houve remoção arbórea, além de massiva movimentação de solo muito perto da segunda nascente. Concomitantemente à obra, foi efetuado plantio de mudas para compensação ambiental. Porém, houve ao menos três ocorrências de incêndio na área (nos anos de 2016, 2018 e 2020), conforme registrado por imagens de satélite, o que inviabilizou a continuidade do projeto.

Hoje, observa-se que a área das nascentes é objeto de processo erosivo, havendo a necessidade de preservá-las com cobertura vegetal no raio mínimo de 50 metros, conforme a Lei

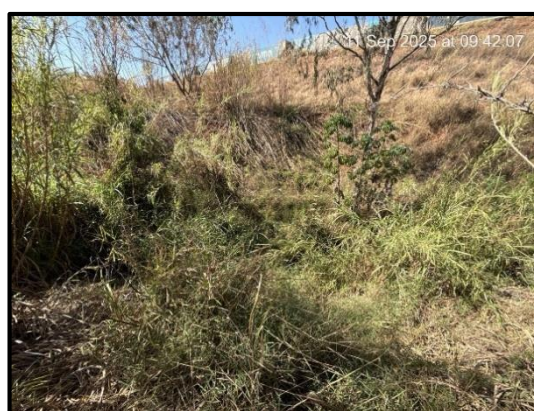
Figura 14 – Situação arbórea

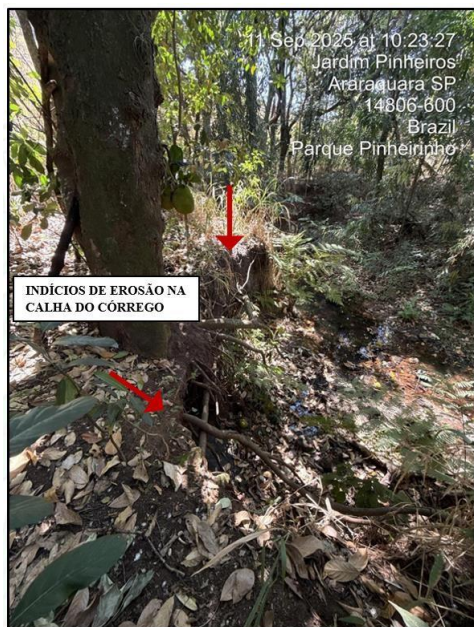
Adentrando no trecho localizado atrás da Zoonoses e do Canil do Bem-Estar Animal, a calha do Córrego Caixa d'Água apresenta **indícios de processo erosivo, com solapamento da margem**. Visto que o Córrego possui, neste trecho, cobertura vegetal, além de haver relatos de servidores que este processo ocorre lentamente, é possível que o córrego esteja sofrendo uma redefinição lenta em seu curso, sem graves prejuízos ambientais. Por isso, é importante que esse processo seja continuamente observado, para que seja possível o adequado diagnóstico da ocorrência.

As alterações no uso do solo na bacia do Córrego Caixa D'Água expuseram esse corpo hídrico às intempéries, aumentando o seu potencial erosivo. Os servidores antigos do Parque relataram que este processo foi intensificado durante o deslocamento da linha férrea para perto das nascentes. As curvas ou barramentos induzem o acúmulo dos sedimentos - conforme observado atualmente nas represas do parque - com redução da lâmina d'água principalmente nos barramentos. A presença de árvores e outras vegetações ajudam a amenizar este processo, ao promover maior coesão do solo.

Figura 22 - Erosão no leito do Córrego em trecho anterior aos reservatórios, onde antigamente era efetuada captação de água para abastecimento do Município.

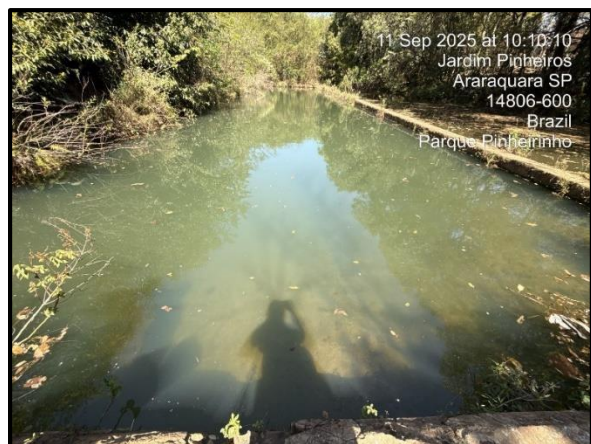
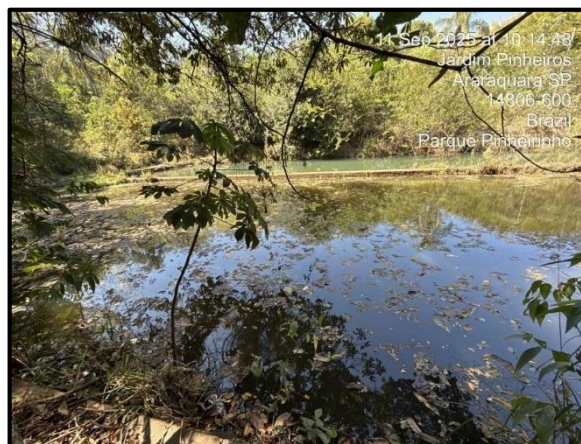
Figuras 23 e 24 - Reservatórios da antiga estação de tratamento de água.

Embora não tenha sido possível avaliar a vazão e tempo de residência das represas, sabe-se que os **represamentos consecutivos aumentaram significativamente o tempo de residência da bacia**, ou seja, tornaram o fluxo lentificado, levando maior tempo para renovação da água. Os represamentos também acumulam sedimentos em maior quantidade, conforme citado anteriormente, reduzindo a lâmina d'água e propiciando o desenvolvimento de vegetação no próprio represamento.

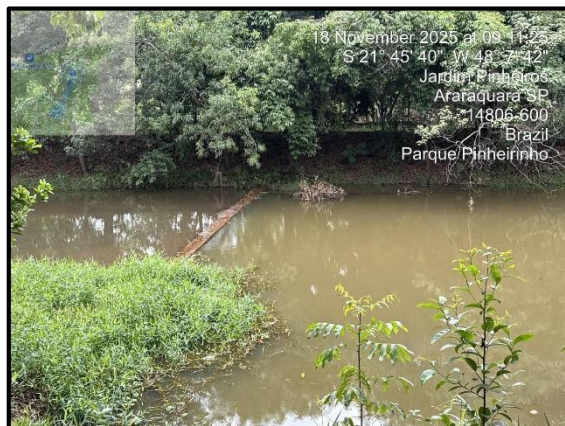
Figura 25 – Um dos represamentos efetuados na represa anterior à principal.

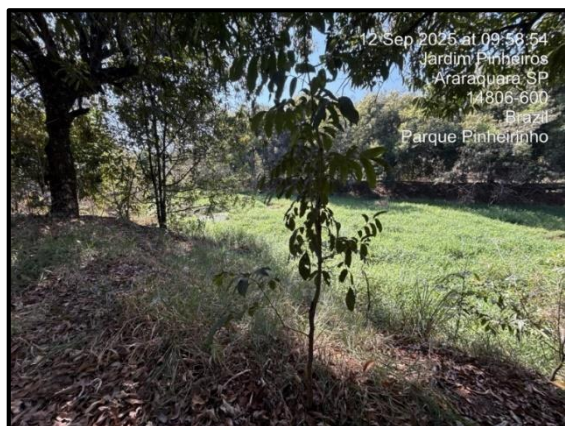
Figura 26 – Presença de vegetação enraizada no próprio sedimento.

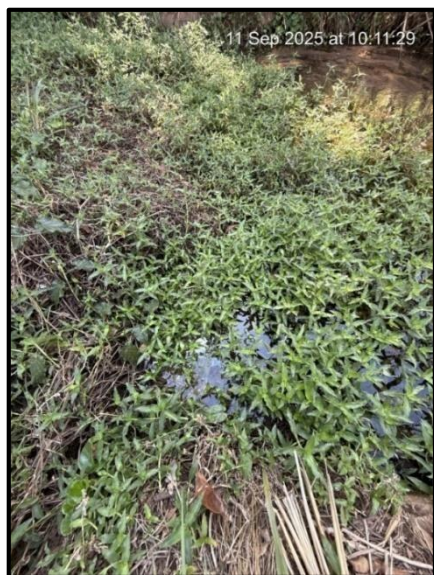
Figuras 27 – Presença de macrófitas, provavelmente da espécie trapoeraba (não indicadora de lançamento de efluentes) na saída dos reservatórios.

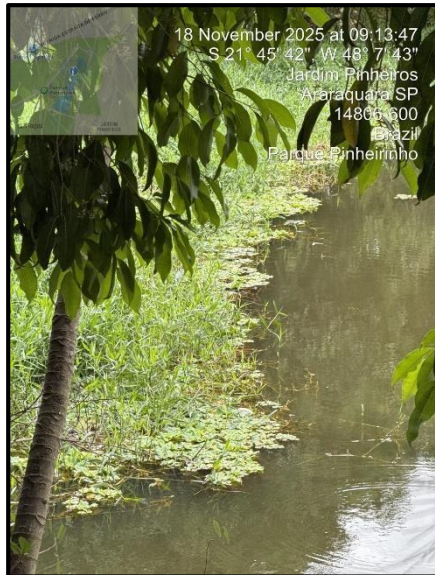
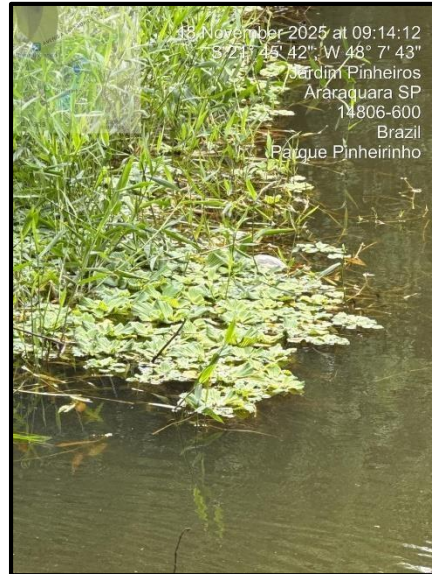
Figuras 28 e 29 – Presença de macrófitas *Pistia stratiotes* (alface d'água) nas bordas, porém em pouca quantidade, não sendo possível inferir que há lançamento de esgoto.

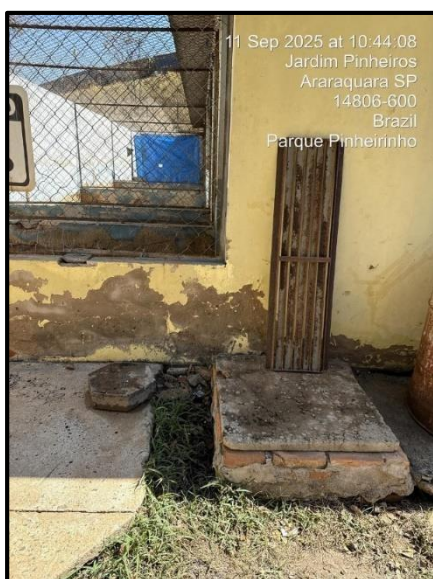
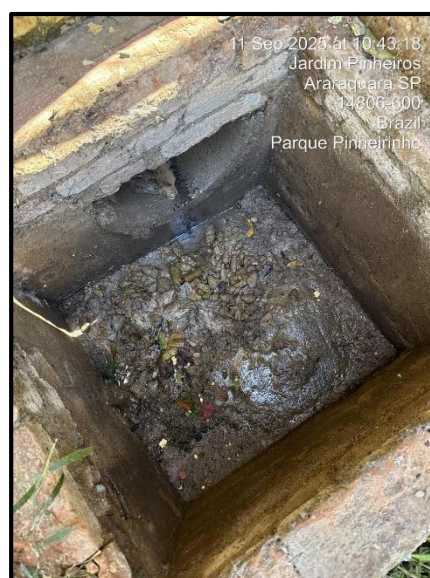
Figuras 30 e 31 – caixa de passagem em concreto, onde se acumulam os dejetos provenientes das baias dos animais. Esses dejetos passam a se decompor inadequadamente.

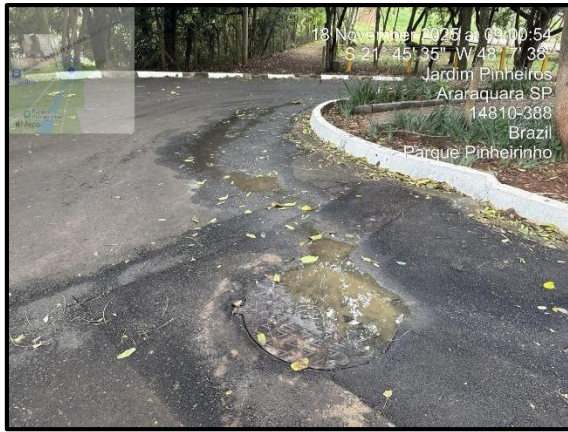
Figura 32 – Vazamento do PV (esgoto) na saída da Zoonoses/Bem-Estar Animal que, segundo servidores do parque, recebe manutenção semanal do DAAE. Neste ponto, há estrangulamento da rede coletora.

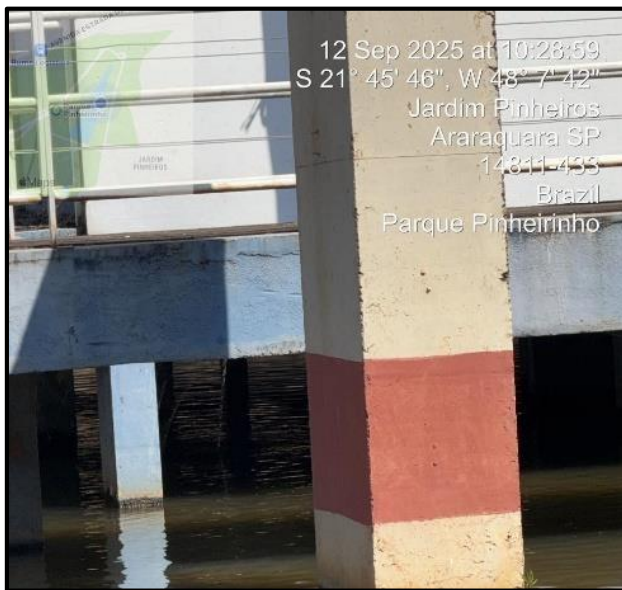
Além disso, foi constatado que o encanamento dos banheiros do palco da represa estava danificado e normalmente eram utilizados inclusive pelos guarda-vidas; dessa forma os banheiros também foram interditados para que se providencie todo o conserto da tubulação do sistema de esgoto do palco aquático.

Figura 33 – Vazamento em tubulação de esgoto dos banheiros do palco identificada durante vistoria.

- 4) Com relação aos vazamentos em tubulação de esgoto dos banheiros do palco aquático, recomendamos que seja feita a devida manutenção de toda tubulação de esgoto dos banheiros do palco, e recomendamos que seja estudada pela Secretaria Municipal de Cultura uma destinação do uso do referido palco;

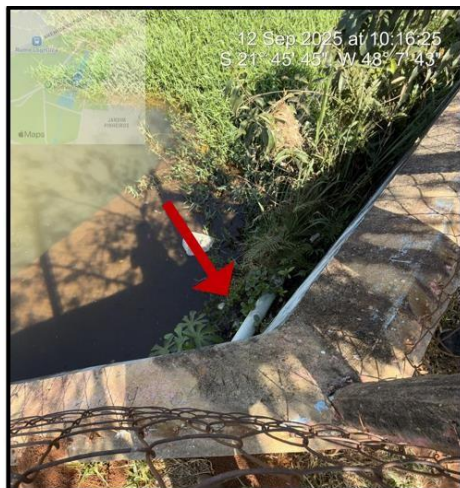
Figura 34 – Tubulação de esgoto ou de drenagem, na direção do PV de esgoto, que adentra na represa para banho.
