**PARECER TÉCNICO**

**Nº 21 933-301**

**AVALIAÇÃO DAS CONDIÇÕES ESTRUTURAIS DO GINÁSIO DE  
ESPORTES CASTELLO BRANCO, LOCALIZADO NO MUNICÍPIO DE  
ARARAQUARA/SP**

**PROGRAMA DE APOIO TECNOLÓGICO AOS MUNICÍPIOS – PATEM**

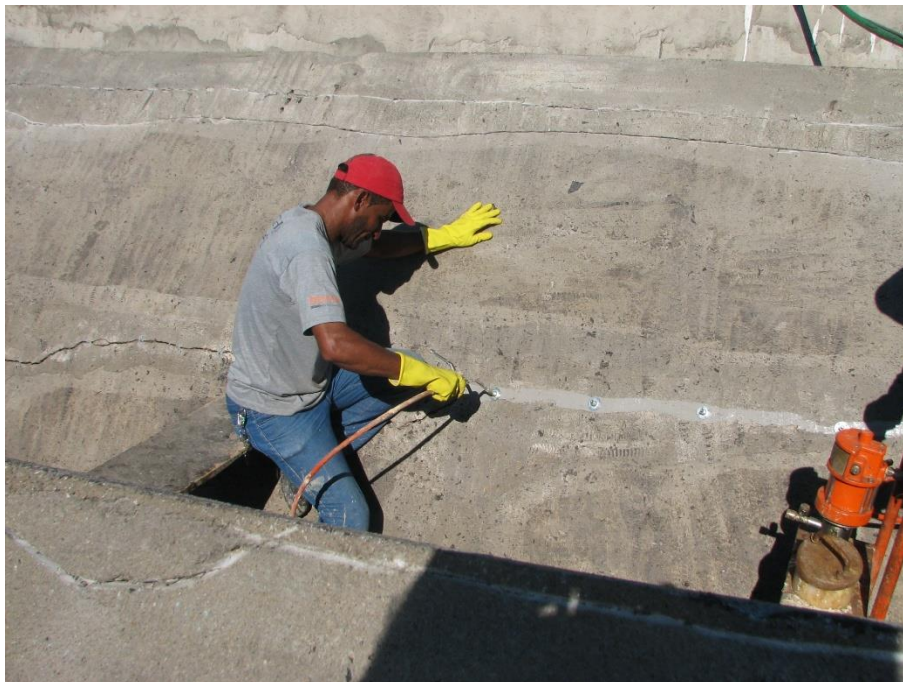
Além da reconstrução desses elementos, foram executadas injeções de fissuras nas regiões mais críticas da estrutura (**Figura 12**), bem como reforços transversais,

**Figura 12** – Injeção de fissuras na região de junta de dilatação na parte superior da cobertura.

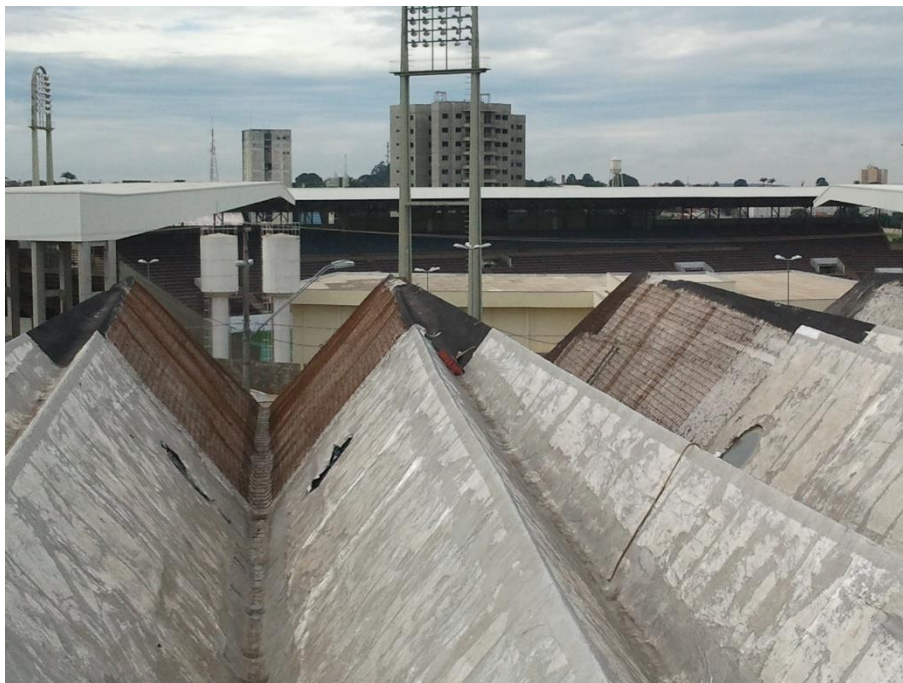
**Figura 14** – Reforços na face superior nas extremidades das vigas elementos.

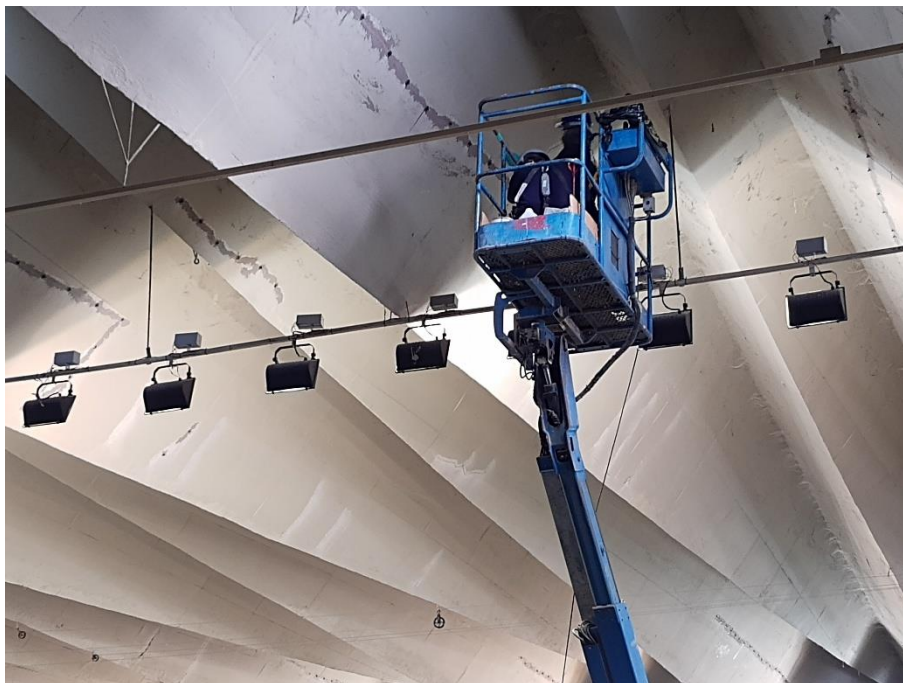
**Figura 15** – Injeção de fissuras na região de junta de dilatação na parte inferior da cobertura.

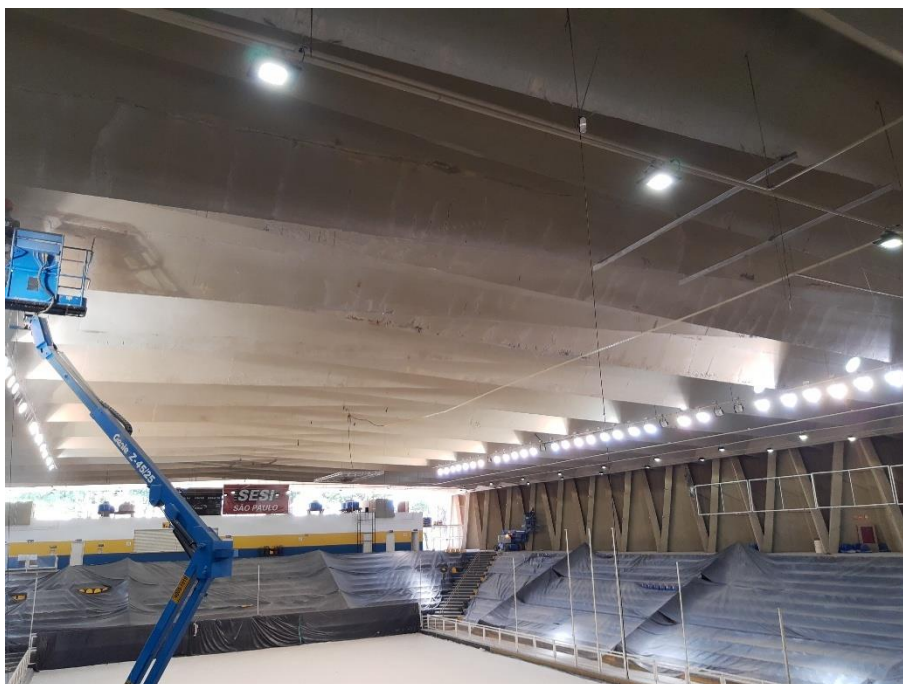
**Figura 16** – Injeção de fissuras na região de junta de dilatação na parte inferior da cobertura.

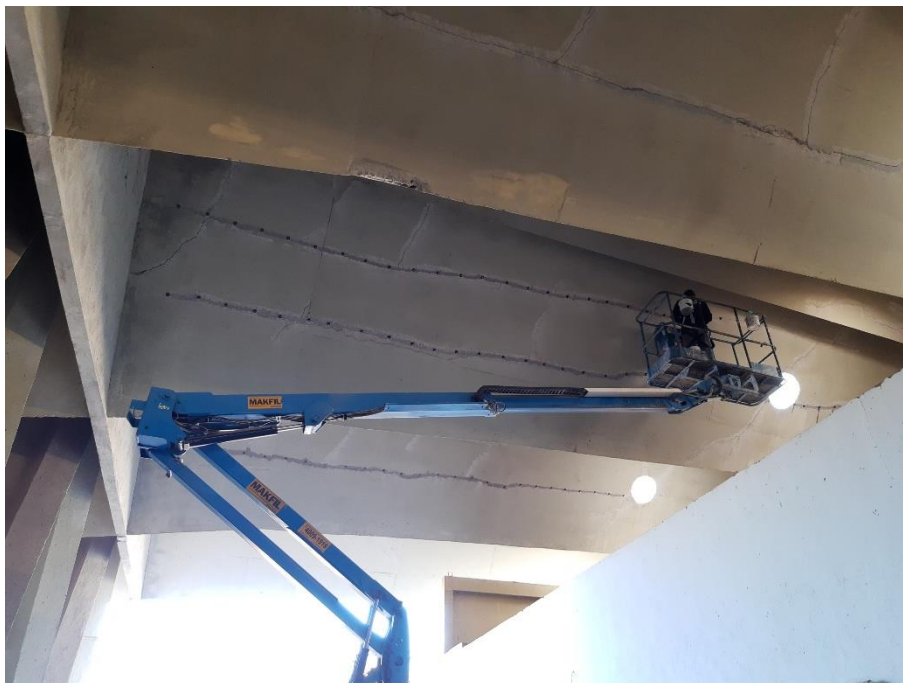
**Figura 17** – Injeção de fissuras na região de junta de dilatação na parte inferior da cobertura.

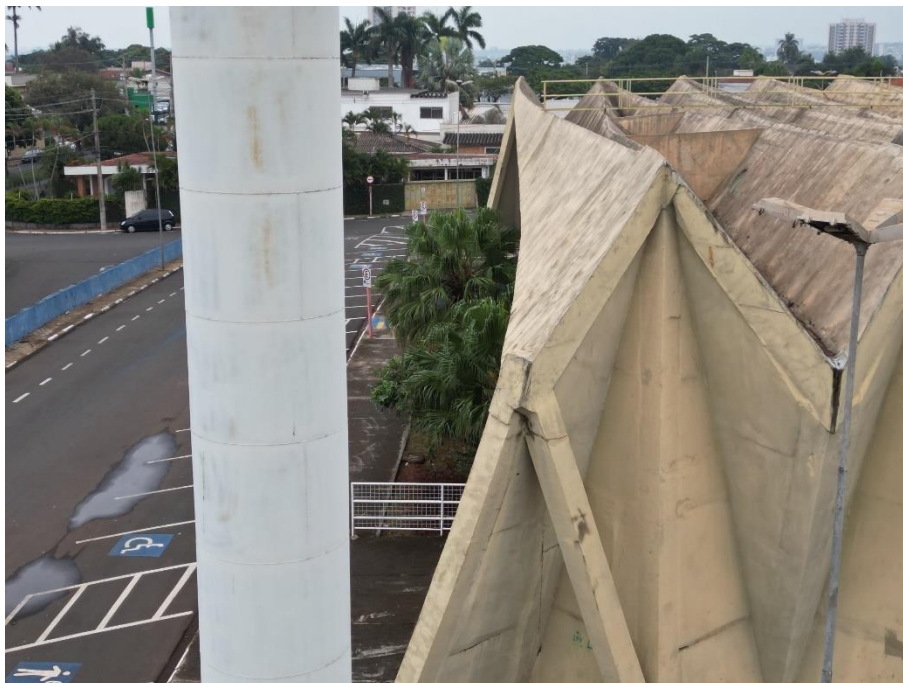
**Figura 21** – Deformação construtiva do elemento 1.

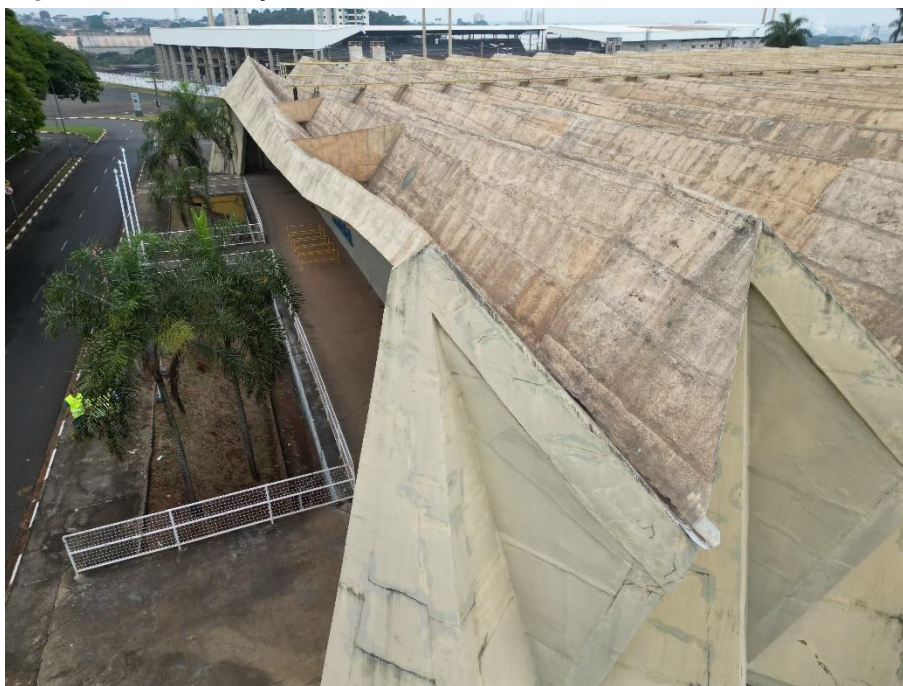
**Figura 22** – Deformação construtiva do elemento 22.

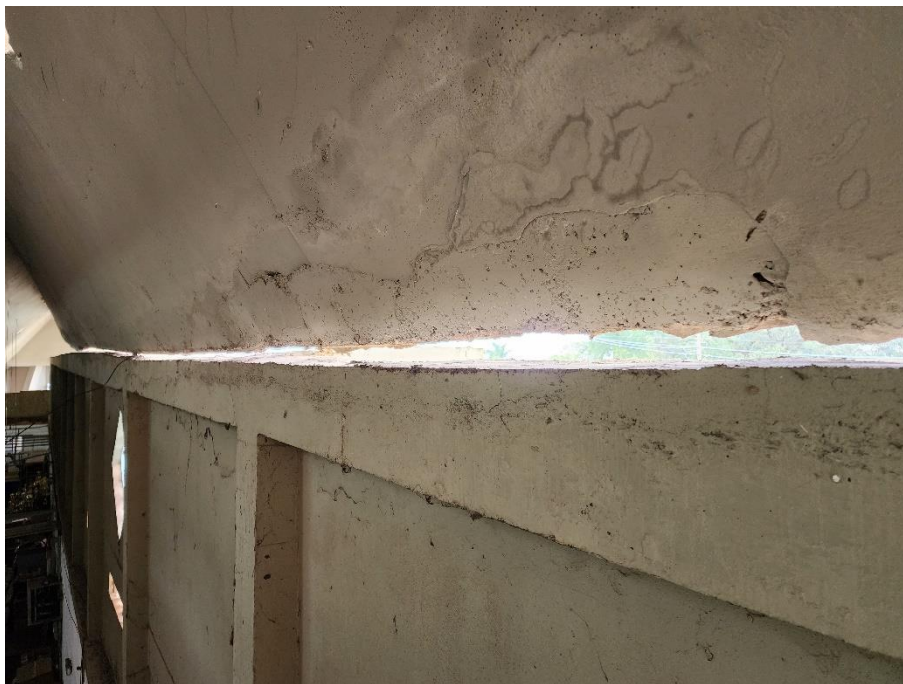
**Figura 26** – Detalhe da região mostrada na Figura 25.

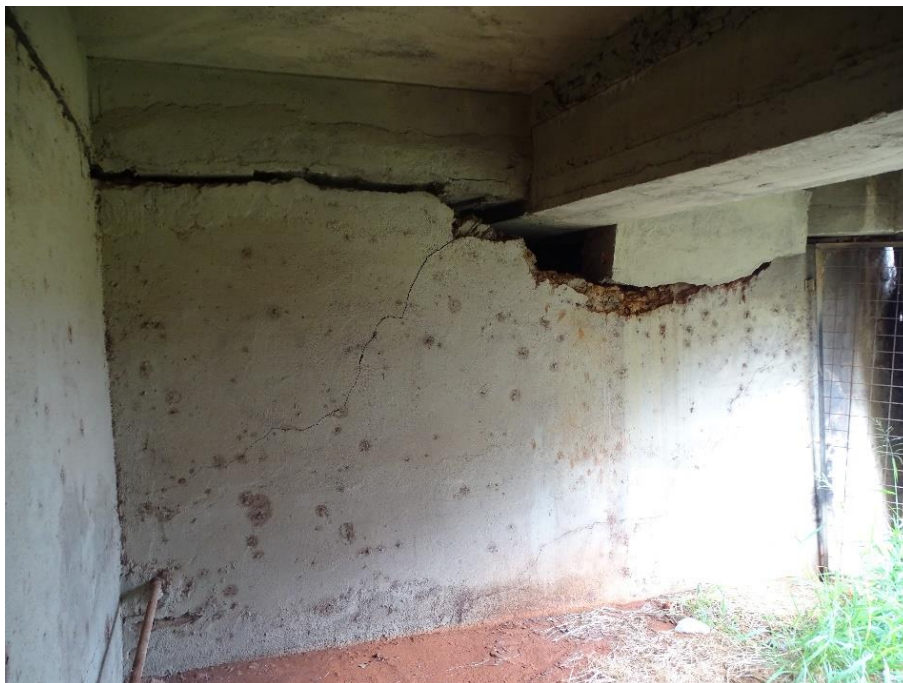
A **Figura 27 e Figura 28** mostram o muro de contenção do terreno com indícios de recalque, deslocamentos localizados e trincas. Trata-se de um elemento independente da estrutura do ginásio, não havendo evidências de influência sobre sua estabilidade. Todavia, recomenda-se sua recuperação para evitar a evolução dos danos e eventuais riscos aos usuários do passeio no entorno da edificação.

**Figura 27** – Fachada Oeste – Muro de contenção do terreno com indício de recalque, parcialmente desmoronado e apresentando trincas.

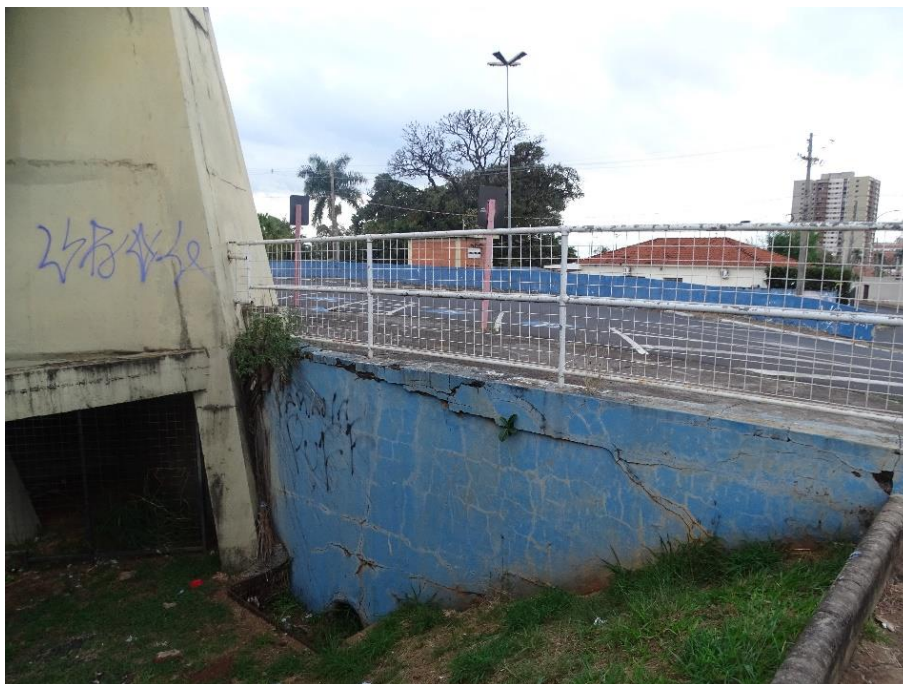
**Figura 28** – Fachada Oeste – Outro trecho do muro de contenção do terreno com deslocamentos e trincas.

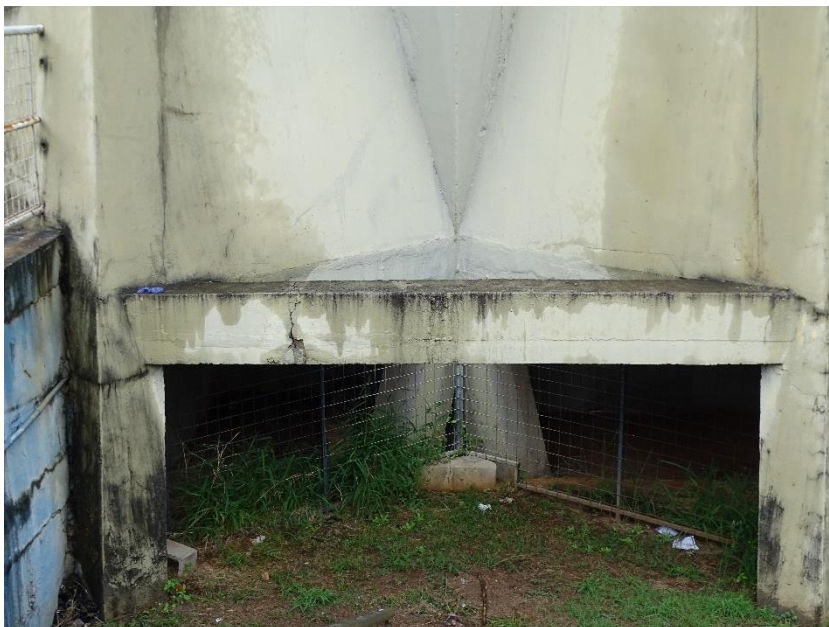
A **Figura 29** e **Figura 30** mostram uma trinca na viga de travamento entre os pilares P86 e P90, anomalia já registrada no primeiro trabalho realizado pelo IPT, em 2010, e que permanece sem intervenção, sem evidências de evolução.

**Figura 29** – Fachada Oeste – Trinca na viga de travamento entre os pilares P86 e P90.

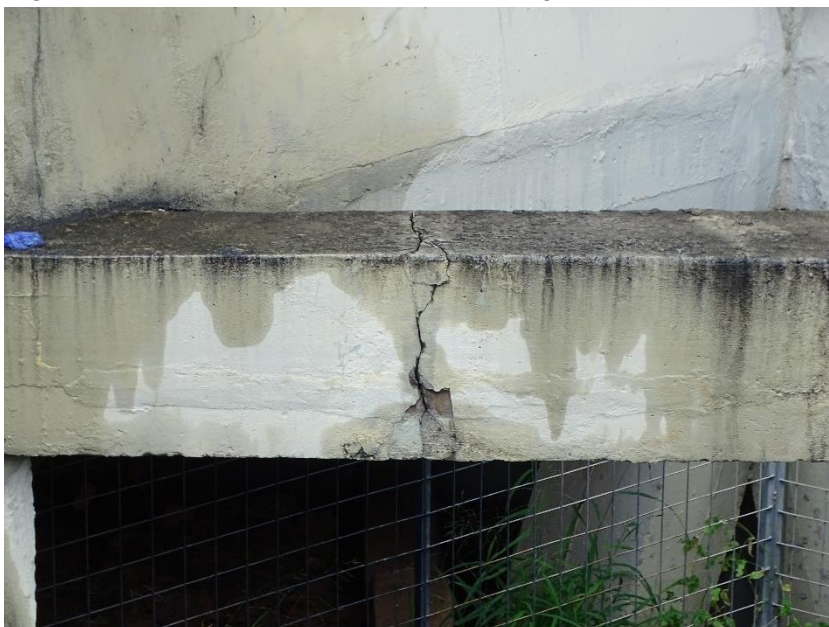
**Figura 30** – Detalhe da trinca mostrada na Figura 29.

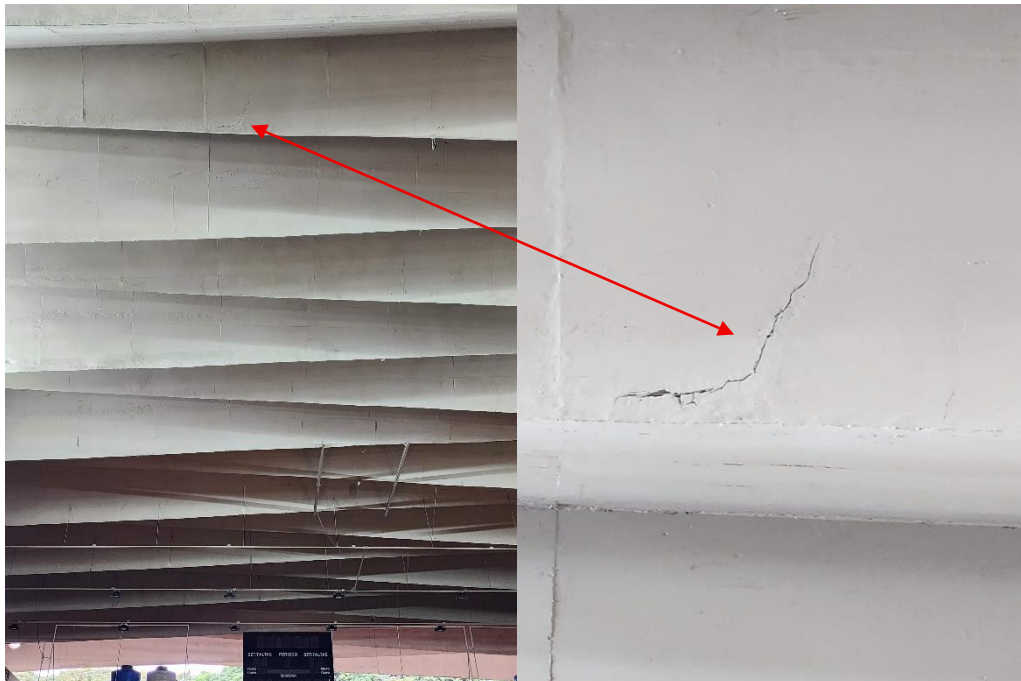
Foram identificadas poucas fissuras não reparadas, destacando-se uma fissura no Elemento 14, com abertura superior a 0,3 mm, que requer tratamento e acompanhamento em futuras inspeções (**Figura 31**).

**Figura 31** – Elemento 14 com fissura superior a 0,3 mm.

Recomenda-se o tratamento das fissuras com aberturas superiores a 0,3 mm, observando-se os requisitos nas normas ABNT NBR 6118 e ABNT NBR 14931 e os procedimentos recomendados na literatura técnica especializada para recuperação de estruturas de concreto. Adicionalmente, deverão ser recuperadas as regiões que apresentam segregação do concreto, de modo a restabelecer as condições adequadas de durabilidade e proteção das armaduras.

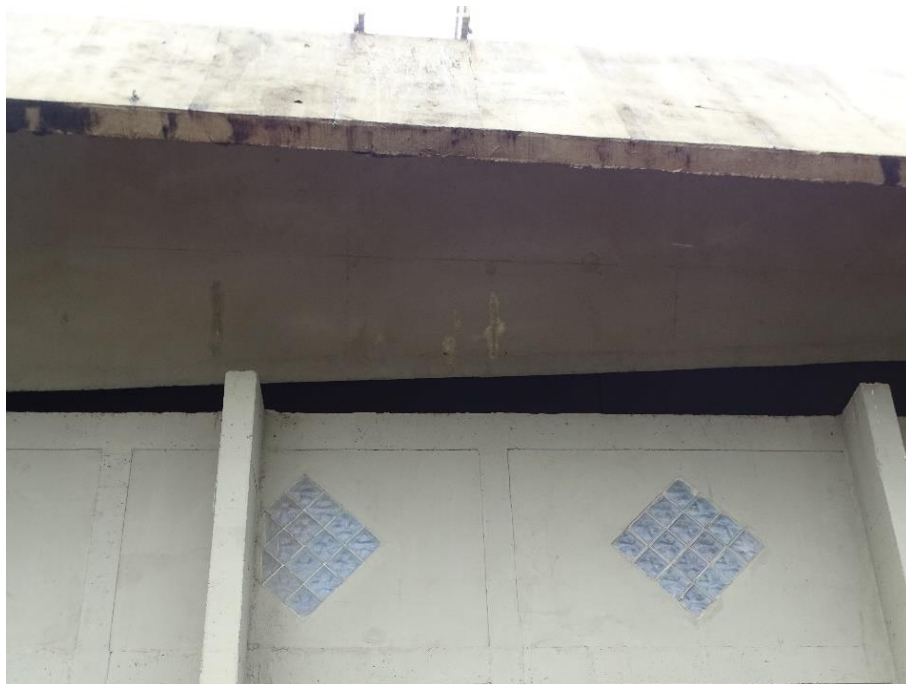
Observou-se, ainda, a ocorrência de manchas localizadas de umidade associadas principalmente às juntas de concretagem e a algumas fissuras previamente reparadas, indicando falhas pontuais no sistema de impermeabilização executado em 2021 (**Figura 32** a **Figura 35**).

**Figura 32** – Elemento 1 – Fissura com mancha de umidade devido à deficiência na impermeabilização.

Os pontos da cobertura que ainda apresentam infiltrações, especialmente nas regiões de juntas de concretagem e de fissuras previamente tratadas, deverão ser reparados com a maior brevidade possível. Recomenda-se verificar a possibilidade de acionamento da garantia dos serviços de recuperação e impermeabilização executados em 2021.

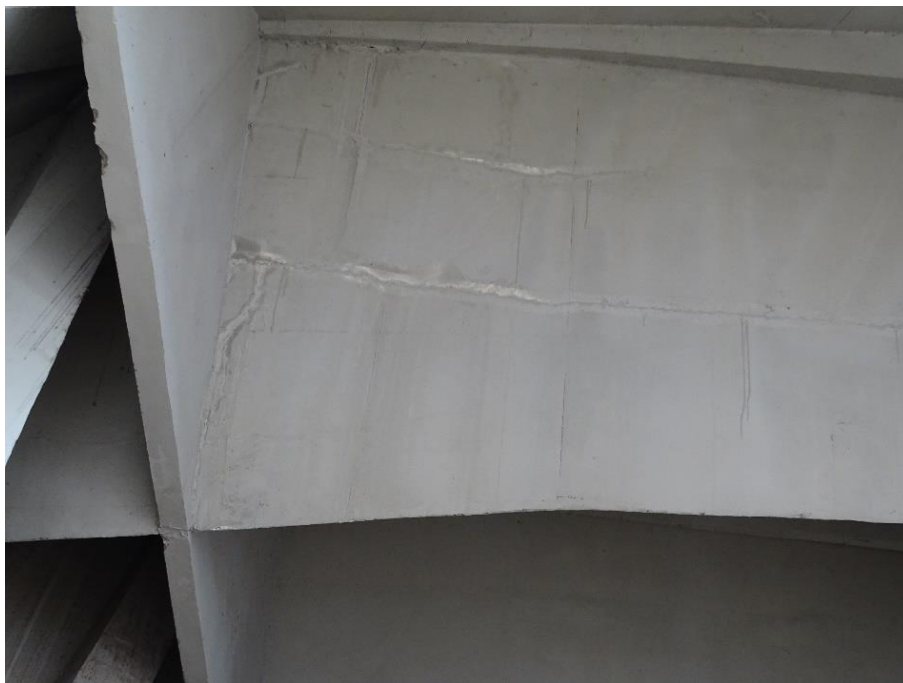
**Figura 33** – Elemento 2 – Fissura com mancha de umidade devido à deficiência na impermeabilização.

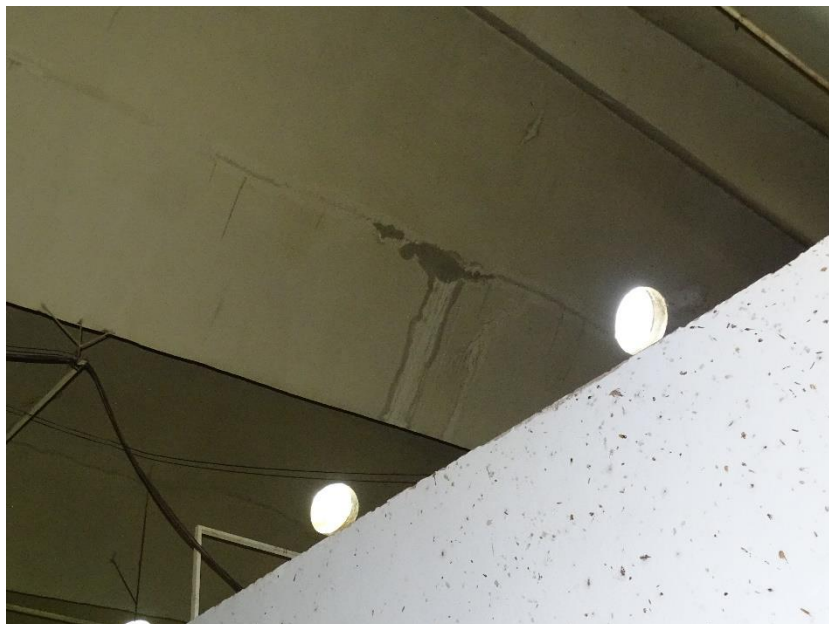
**Figura 34** – Elemento 5 – Fissura em junta de concretagem com mancha de umidade devido à deficiência na impermeabilização.

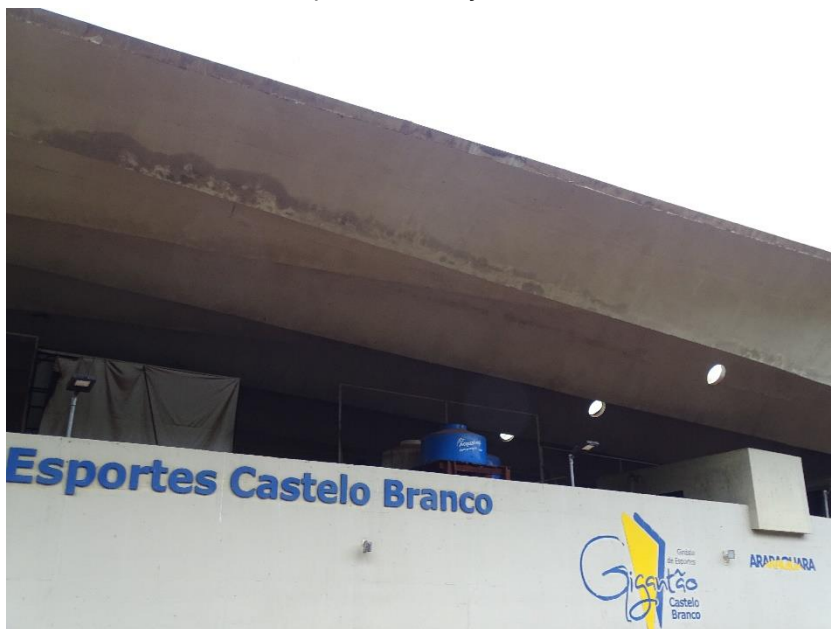
**Figura 35** – Elemento 22 - Face 3 – Manchas de umidade no vértice devido a deficiência da impermeabilização.

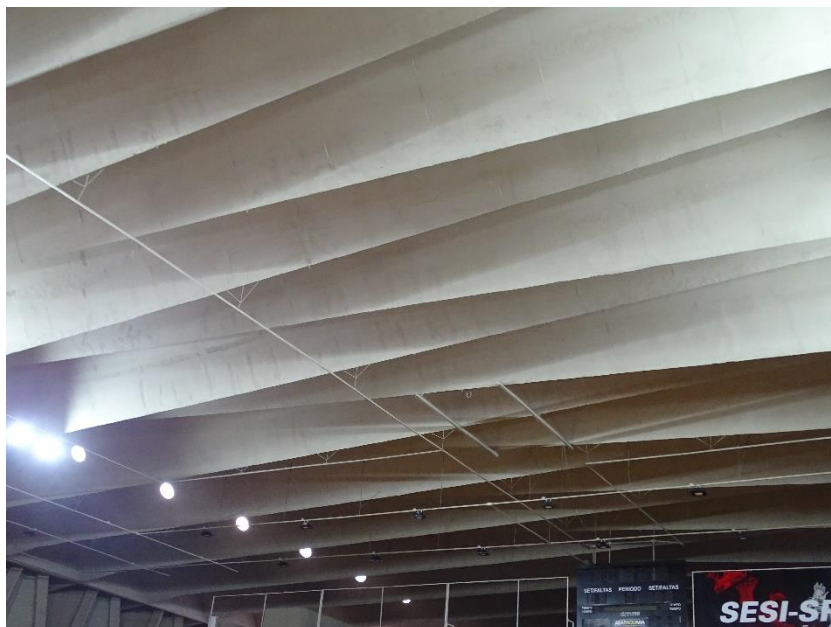
A **Figura 36** e **Figura 37** apresentam vistas gerais da cobertura, nas quais não se observam manchas de umidade nas fissuras anteriormente reparadas, indicando o bom desempenho da impermeabilização na maior parte da estrutura.

**Figura 36** – Vista geral da face inferior da cobertura. Note que não há indícios de manchas de umidade nas fissuras reparadas.

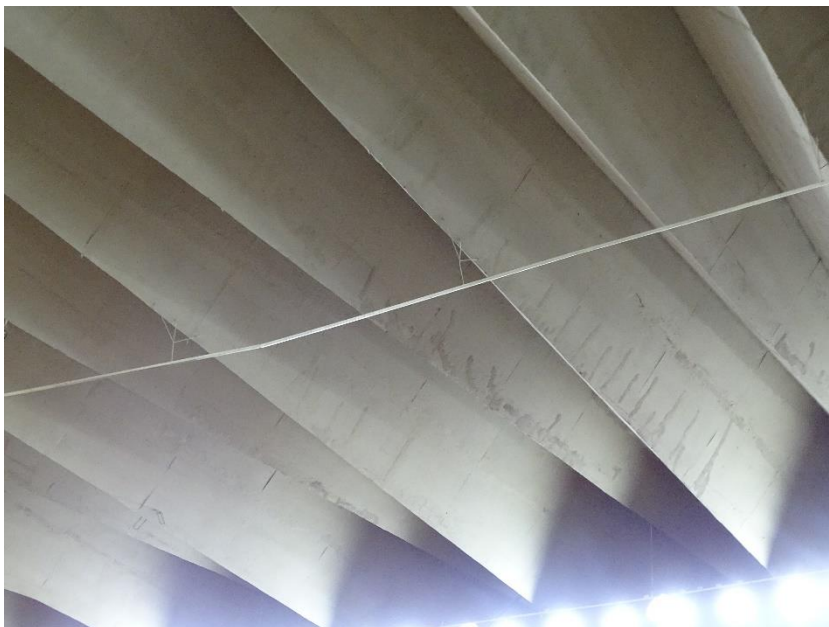
**Figura 37** – Detalhe das fissuras reparadas da cobertura, sem manchas de umidade.

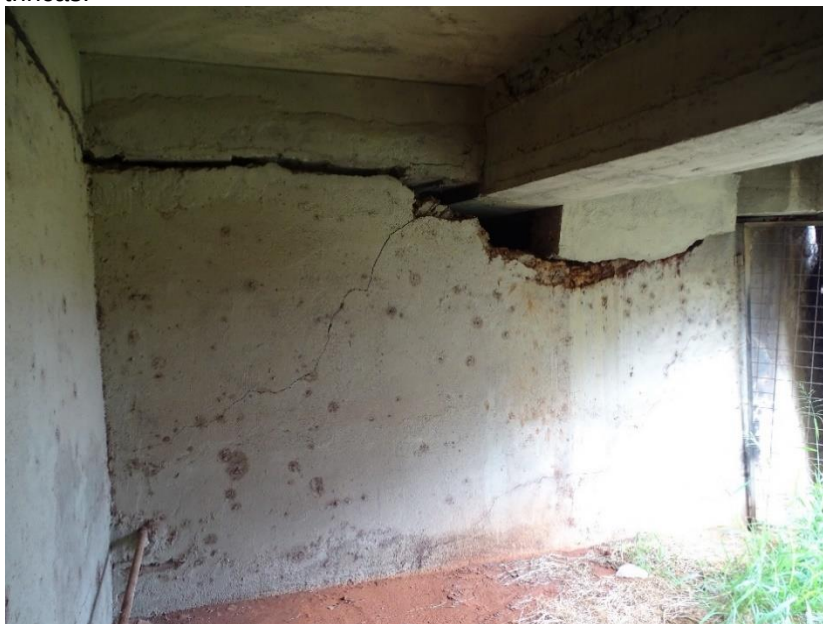
**Figura C.93** – Fachada Oeste – Muro de contenção do terreno com indício de recalque, parcialmente desmoronado e apresentando trincas.

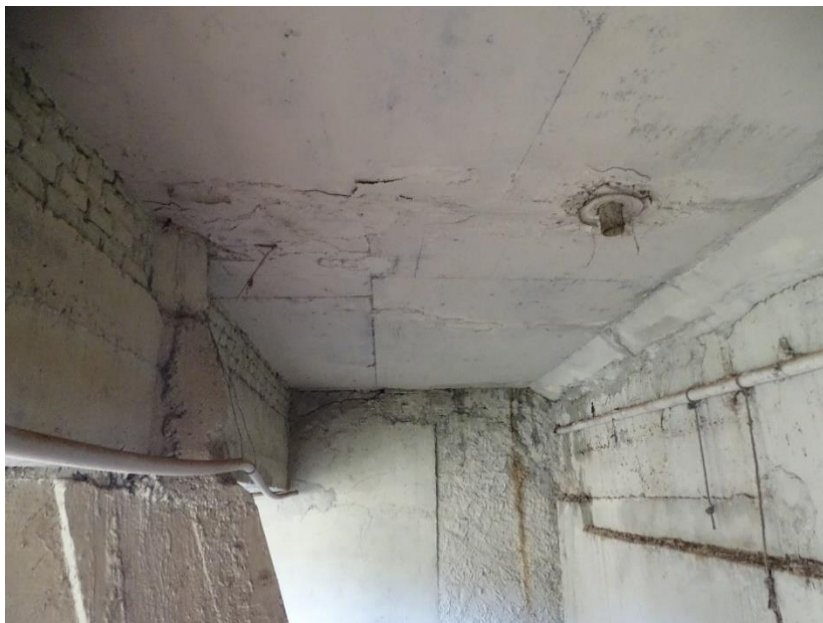
**Figura C.101** – Vigas de travamento na fachada Oeste – Concreto disgregado e armaduras expostas no topo do pilar P4.

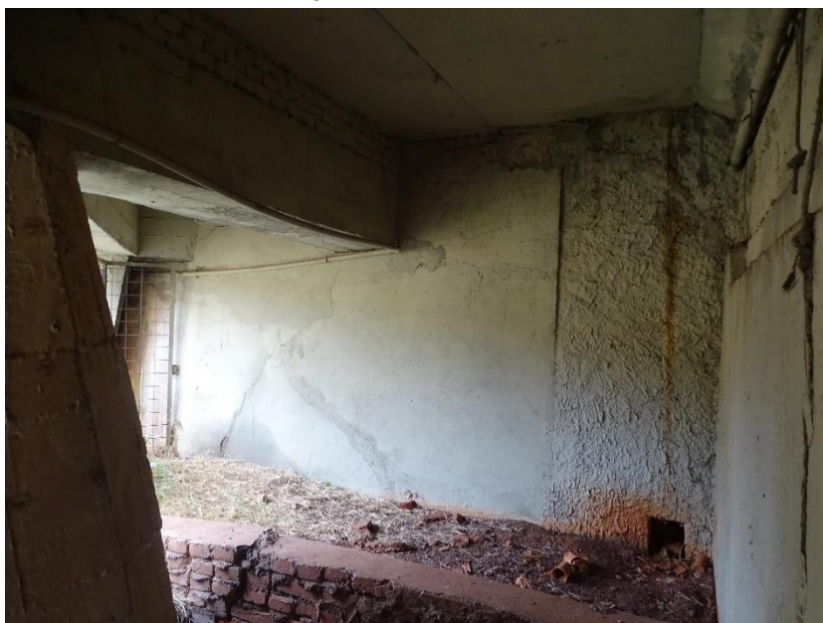
**Figura C.102** – Fachada Oeste – Muro de contenção do terreno com manchas de umidade e algumas trincas.

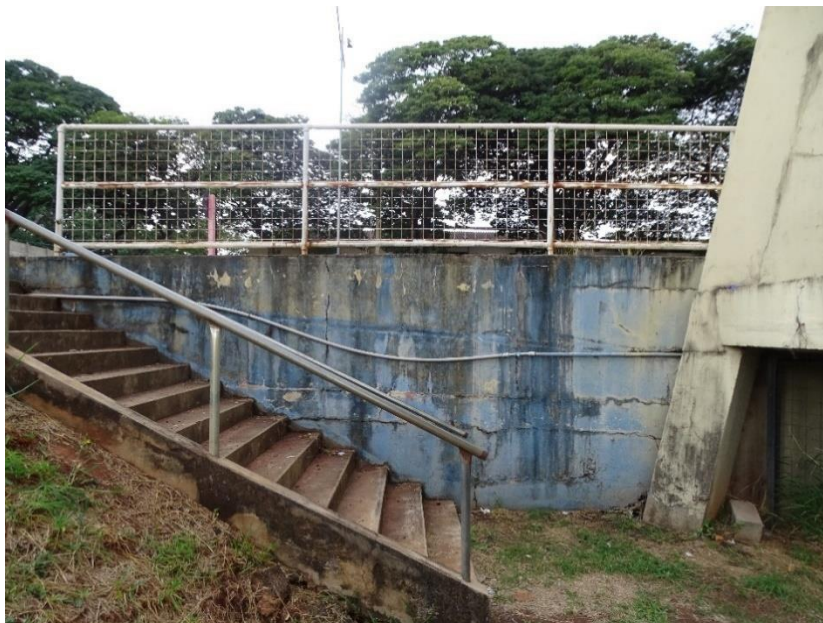
**Figura C.103** – Fachada Oeste – Outro trecho do muro de contenção do terreno apresentando manchas de umidade e algumas trincas.

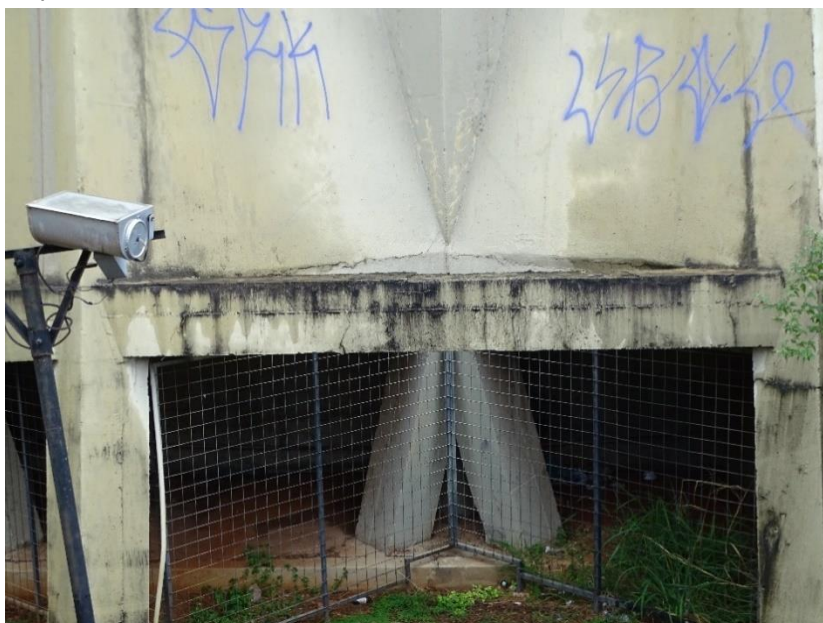
**Figura C.104** – Fachada Oeste – Trinca na viga de travamento entre os pilares P2 e P6.

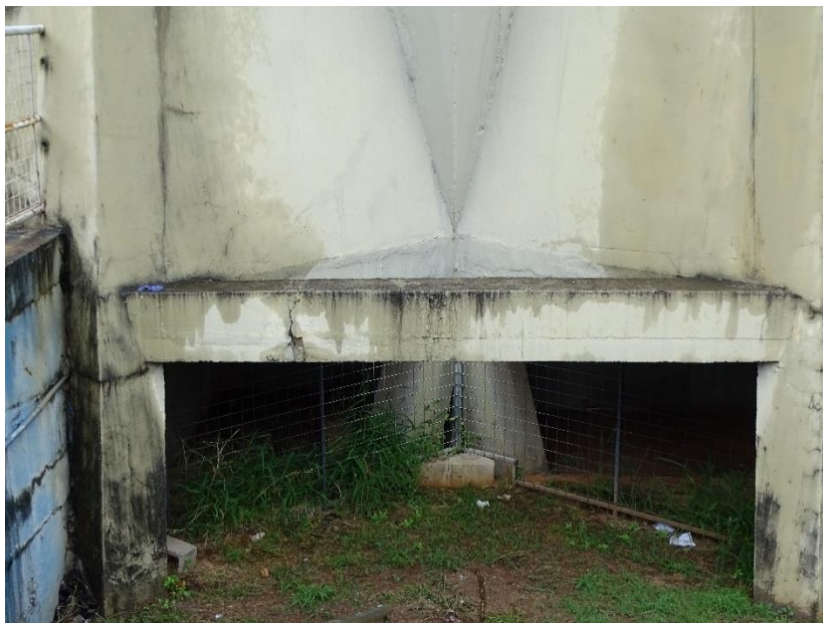
**Figura C.105** – Fachada Oeste – Trinca na viga de travamento entre os pilares P86 e P90.

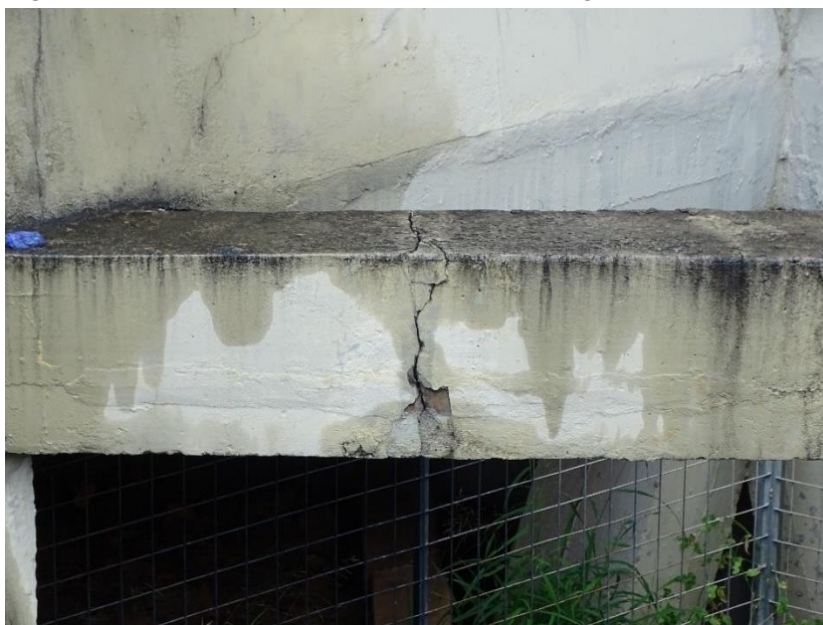
**Figura C.106** – Detalhe da trinca mostrada na Figura C.105.

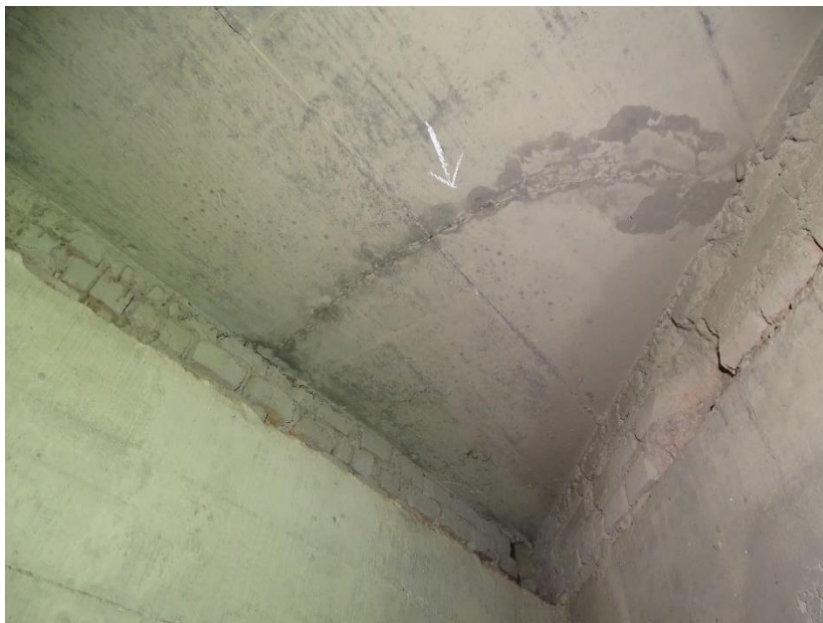
**Figura C.107** – Fachada Leste – Fissura com manchas de umidade em laje, na região entre os pilares P102, P104 e P106.

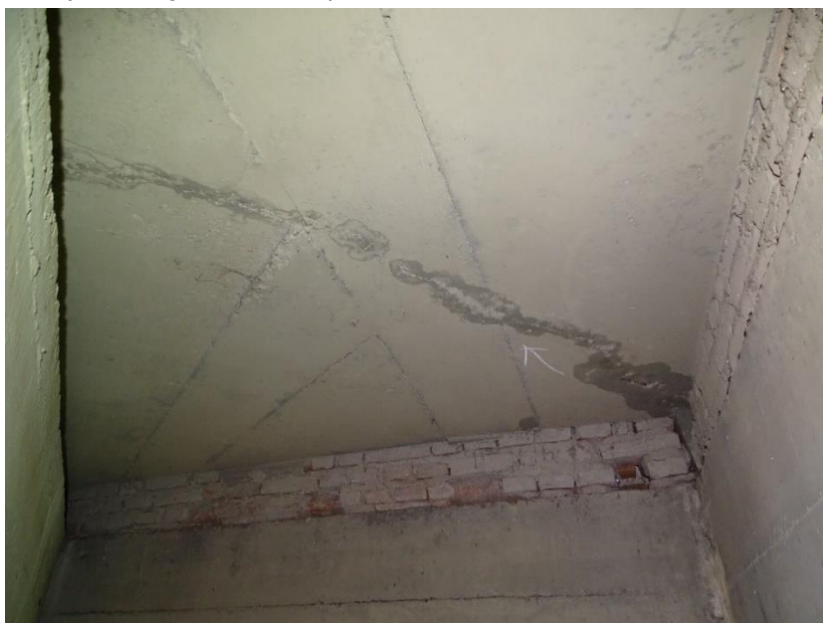
**Figura C.108** – Fachada Leste – Fissura com manchas de umidade em laje, na região entre os pilares P106, P108 e P110.

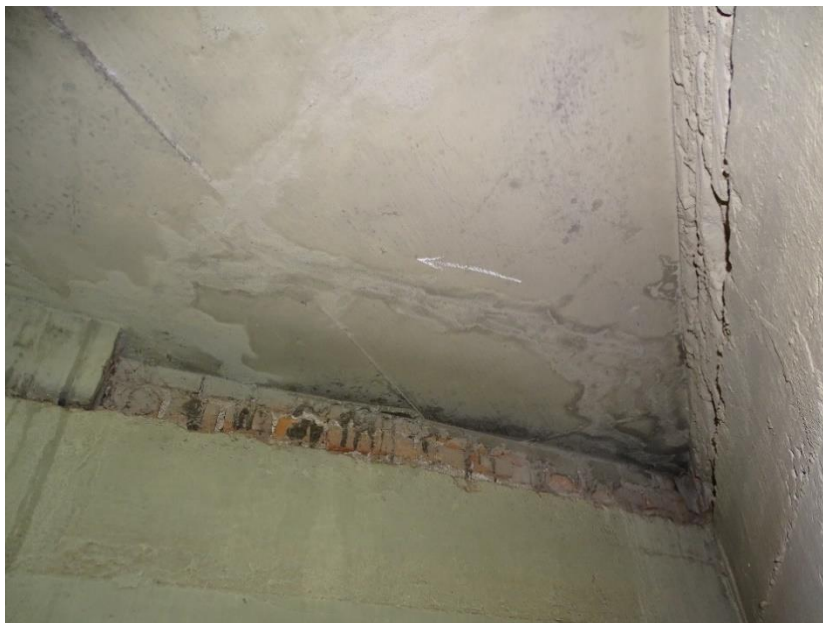
**Figura C.109** – Fachada Leste – Fissura com manchas de umidade em laje, na região entre os pilares P110, P112 e P114.

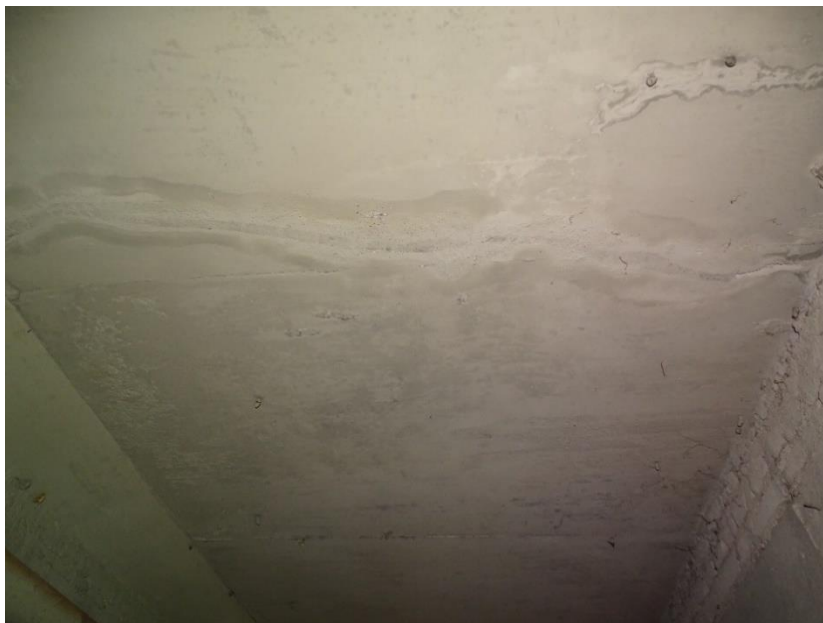
**Figura C.111** – Fachada Leste – Fissura com manchas de umidade em laje região próxima ao pilar P118.

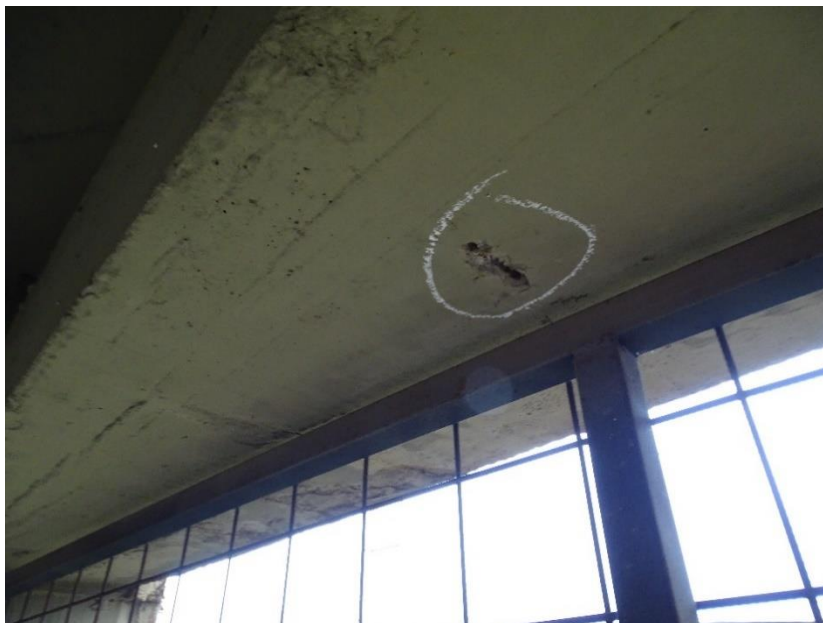
**Figura C.113** – Fachada Leste – Armadura exposta em viga de travamento região entre os pilares P126 e P128.

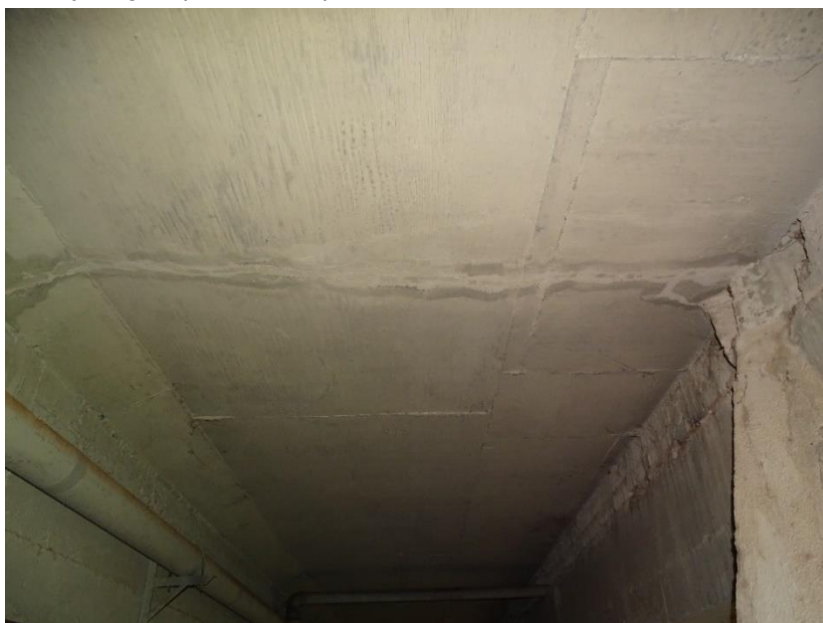
**Figura C.114** – Fachada Leste – Fissura com manchas de umidade em laje região próxima ao pilar P130.

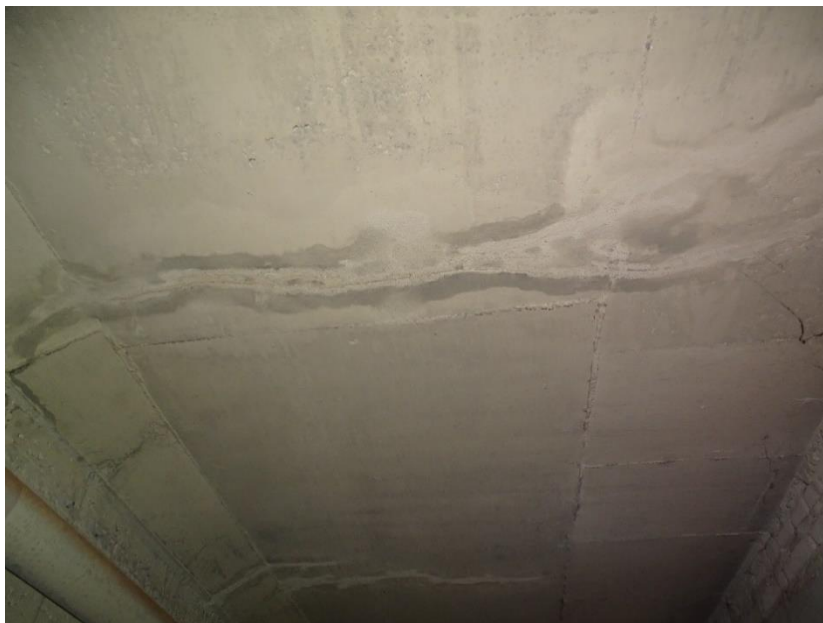
**Figura C.115** – Fachada Leste – Fissura com manchas de umidade em laje região próxima ao pilar P134.

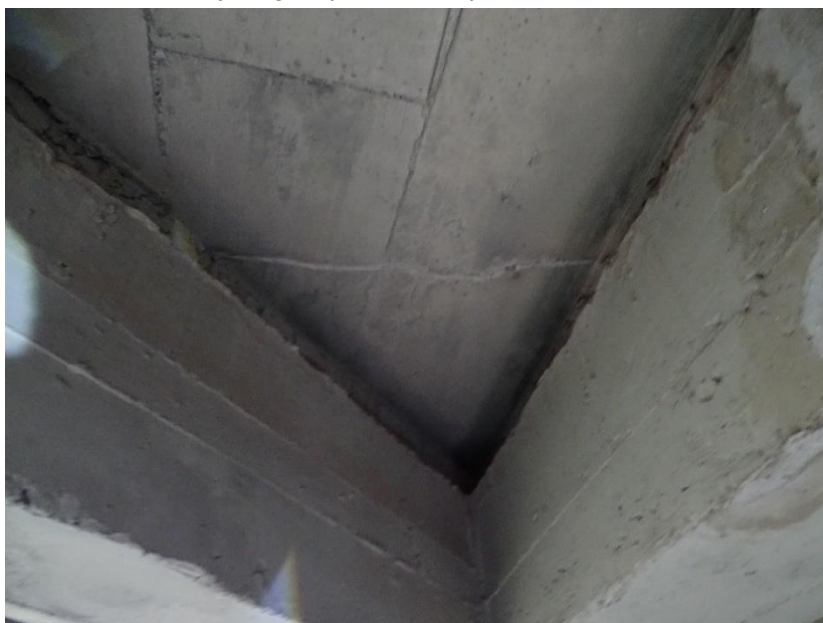
**Figura C.116** – Fachada Leste – Fissura não reparada com manchas de umidade em laje região próxima ao pilar P142.

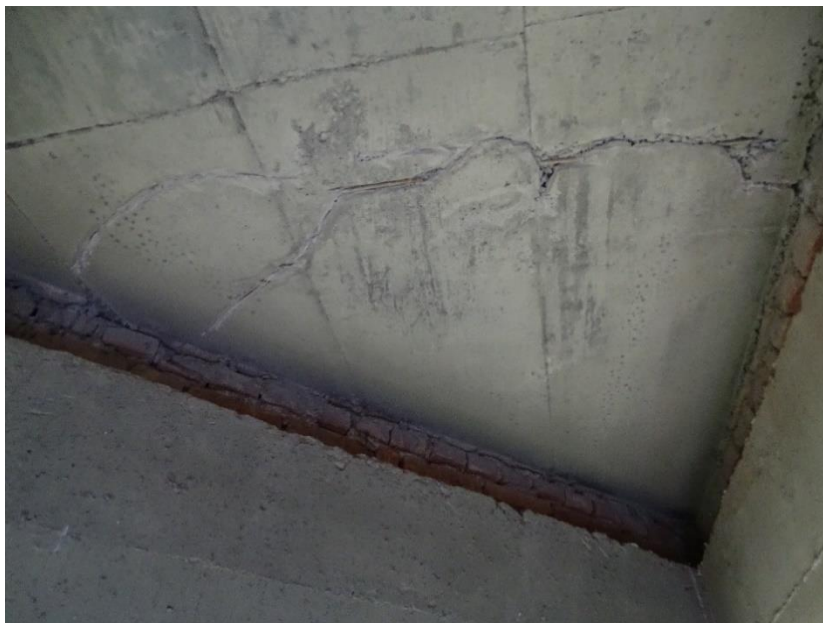
**Figura C.117** – Fachada Leste – Fissuras não reparadas com manchas de umidade em laje região próxima ao pilar P146.

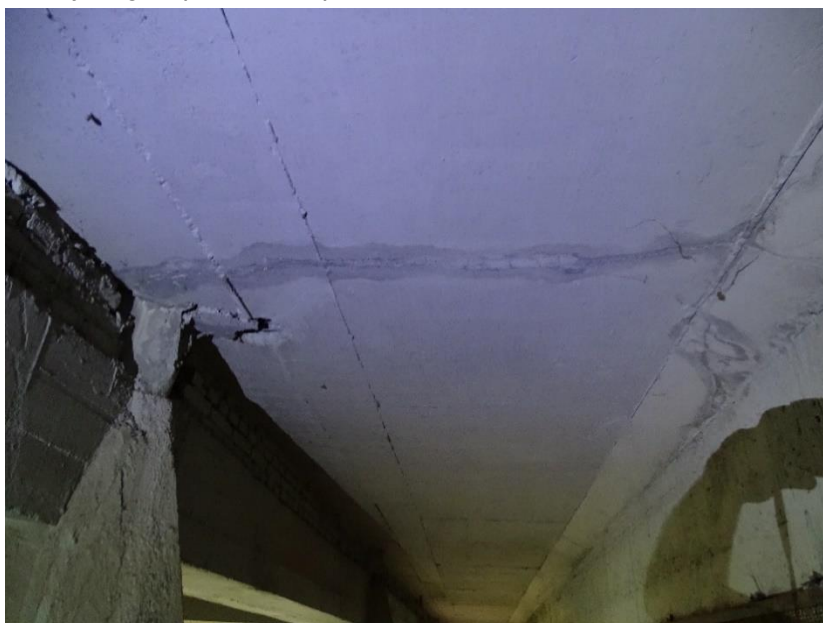
**Figura C.118** – Fachada Leste – Fissura com manchas de umidade em laje região próxima ao pilar P178.

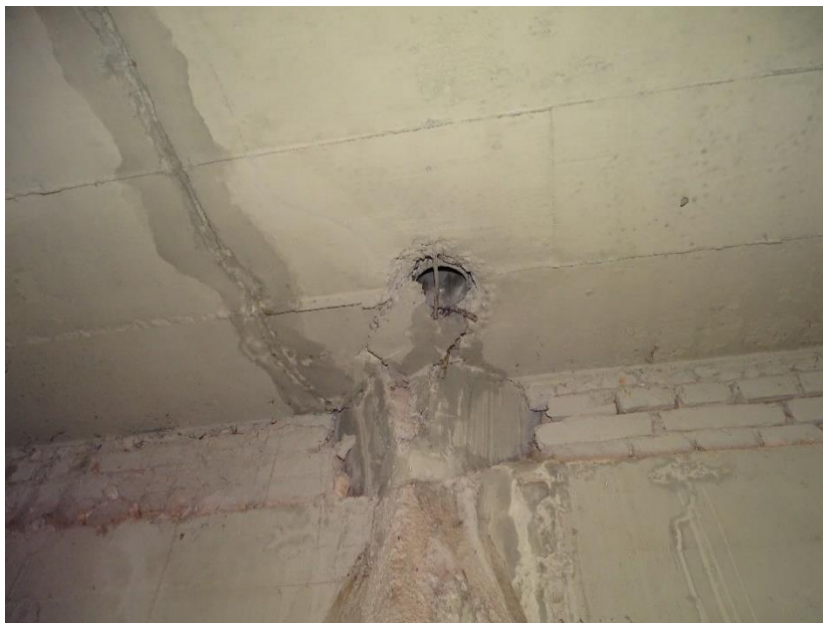
**Figura C.119** – Fachada Leste – Fissura com manchas de umidade em laje região próxima ao pilar P178.

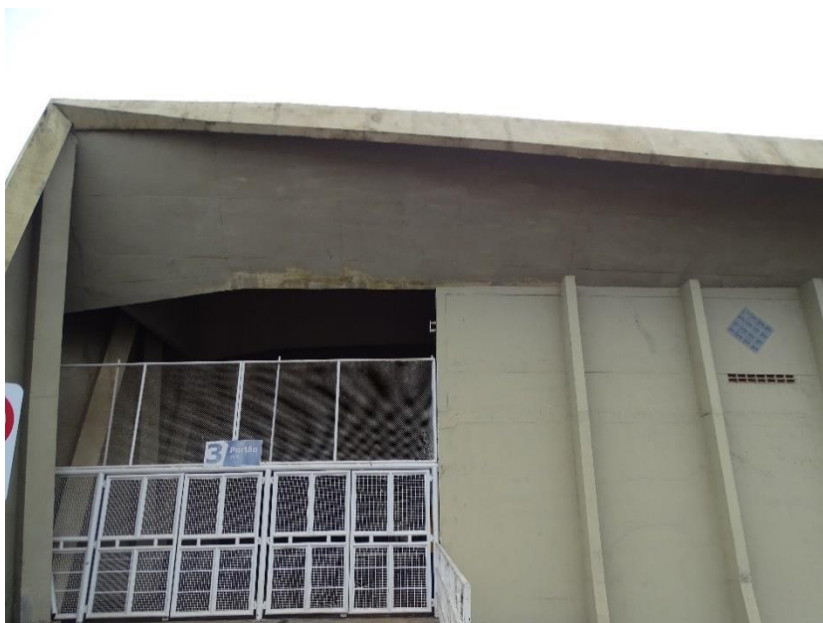
**Figura C.121** – Elemento 1 – Manchas de umidade no vértice devido à deficiência na impermeabilização, na extremidade junto a fachada Oeste.

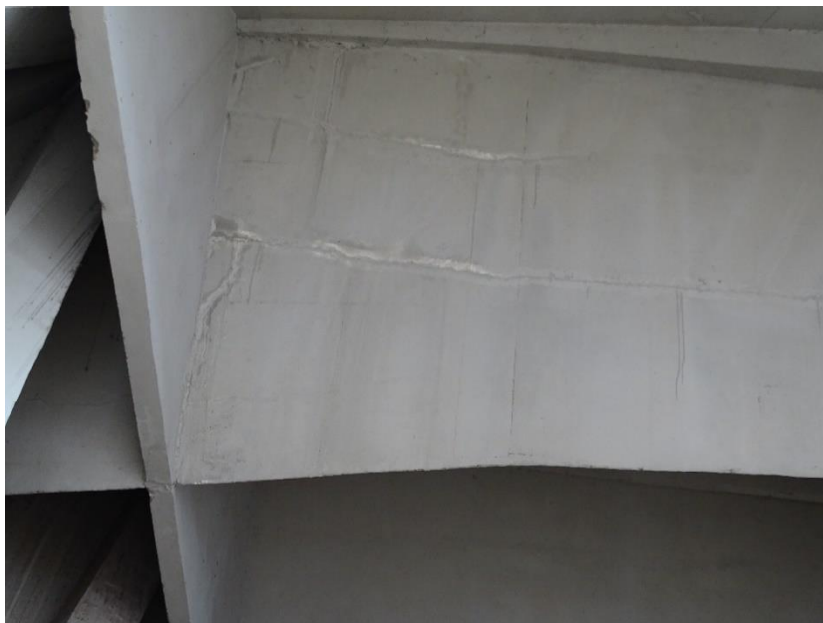
**Figura C.123** – Elemento 2 – Fissura com mancha de umidade devido à deficiência na impermeabilização.
