**PARECER TÉCNICO**

**Nº 21 933-301**

**AVALIAÇÃO DAS CONDIÇÕES ESTRUTURAIS DO GINÁSIO DE  
ESPORTES CASTELLO BRANCO, LOCALIZADO NO MUNICÍPIO DE  
ARARAQUARA/SP**

**PROGRAMA DE APOIO TECNOLÓGICO AOS MUNICÍPIOS – PATEM**

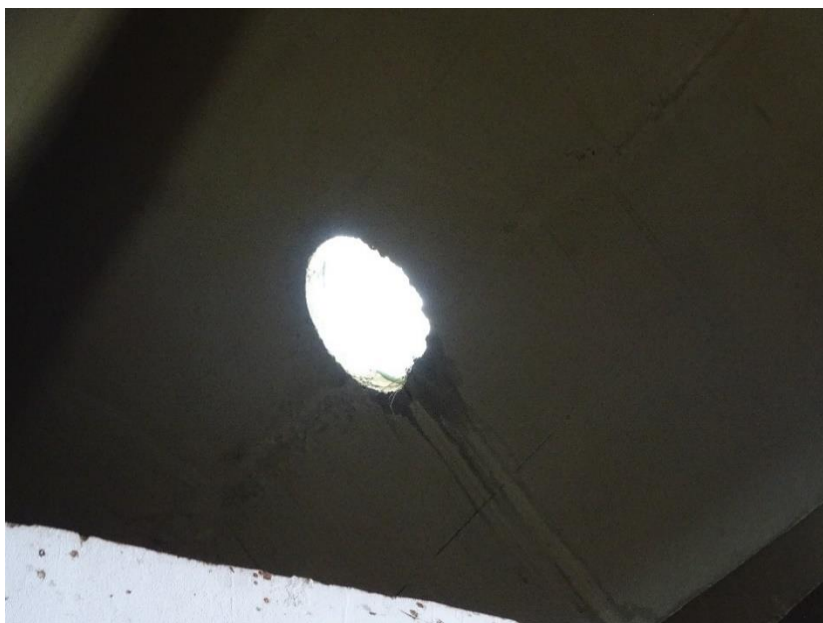
**Figura C.124** – Elemento 2 – Fissura em junta de concretagem e mancha de umidade no entorno da claraboia.

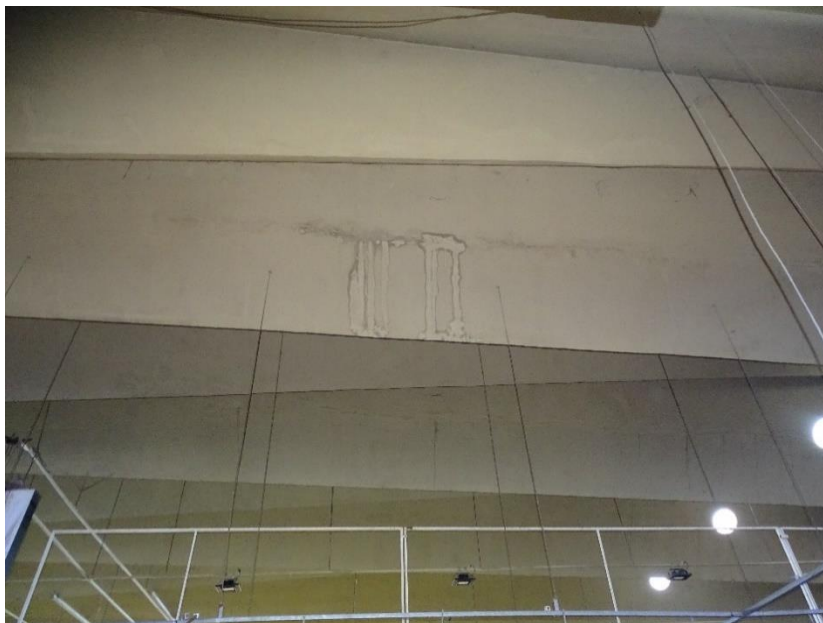
**Figura C.125** – Elemento 5 – Fissura em junta de concretagem com mancha de umidade devido à deficiência na impermeabilização.

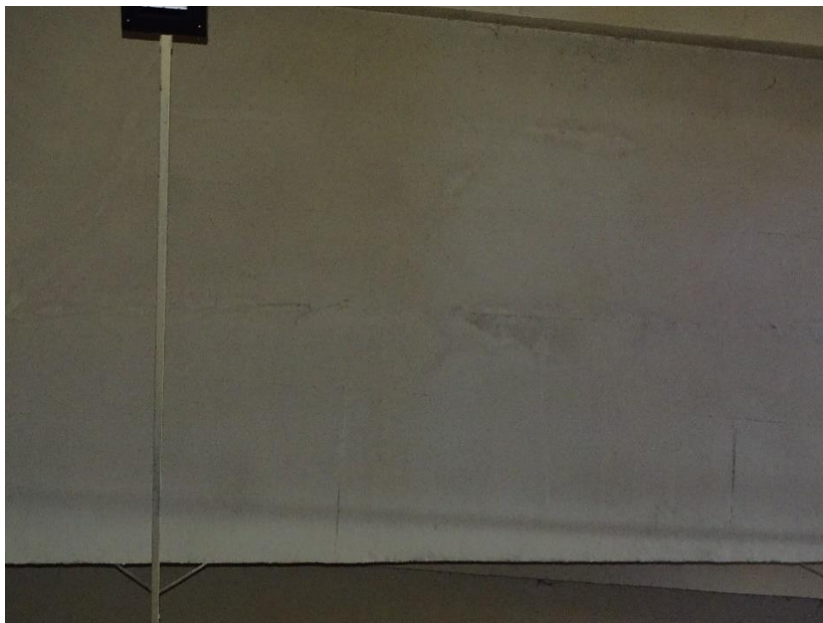
**Figura C.127** – Elemento 8 - Face 1– Fissura em junta de concretagem com destacamento da argamassa de reparo.

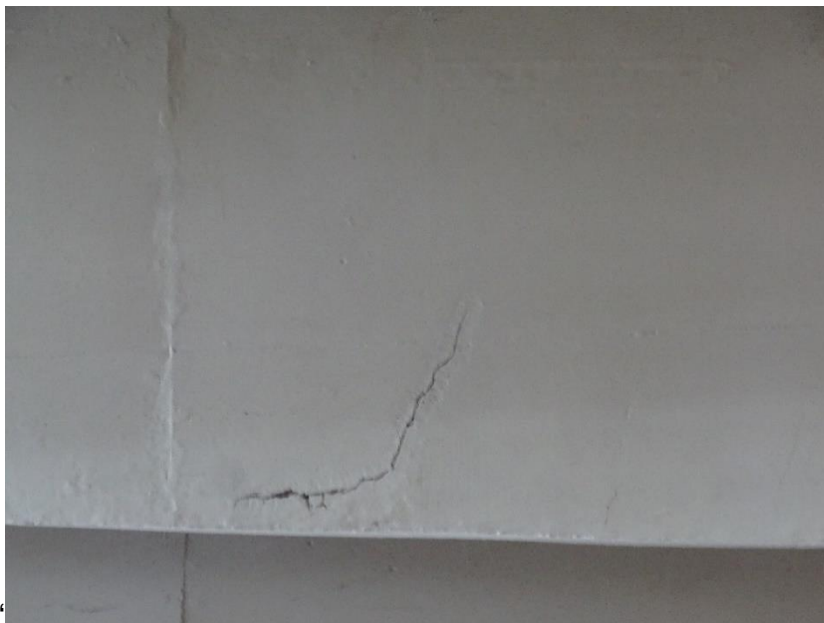
**Figura C.135** – Elemento 14 - Face 4 – Detalhe da fissura mostrada na Figura C.134.

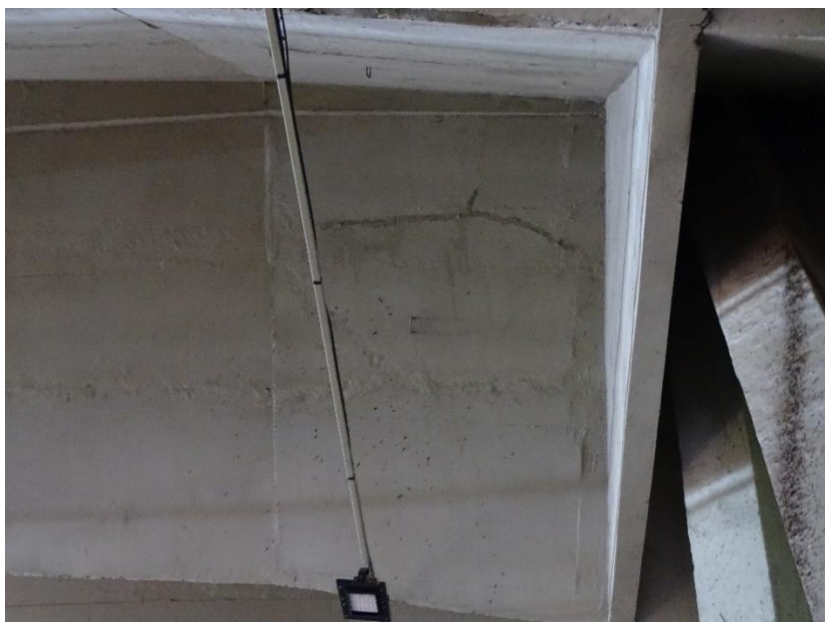
**Figura C.136** – Elemento 14 - Face 3 – Fissura com mancha de umidade.

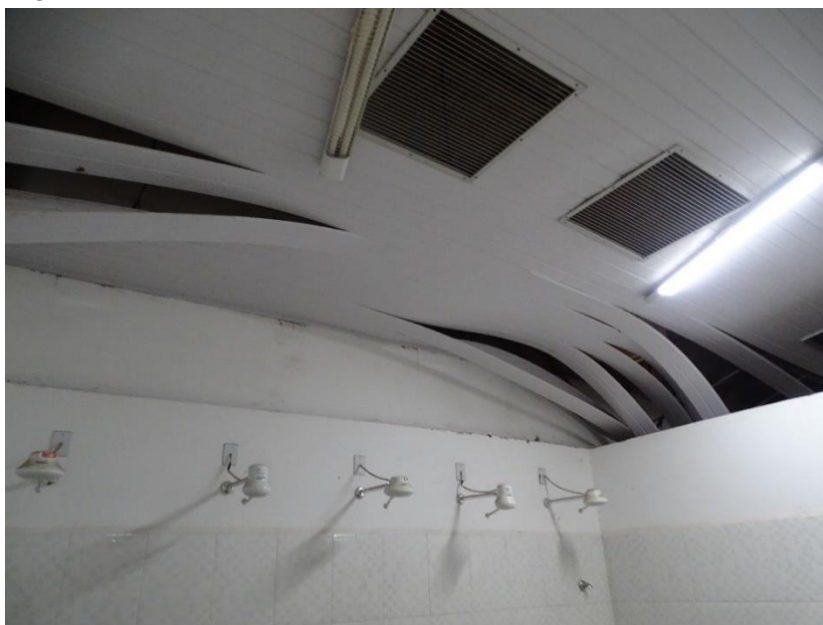
**Figura C.166** – Vestiário 1 – Danos no forro de PVC.
