Ref.: Requerimento 0074/2018 Guichê 006.525/2018.

## RELATORIO DE VISTORIA AMBIENTAL

REQUERIMENTO 0074/18 – CÂMARA MUNICIPAL DE ARARAQUARA

Solicitação: " denúncia de morador da região da Área de Preservação Permanente, localizada na Rua Júlio Teixeira Borges, Parque Gramado I, nesta cidade, informando que: - há no local grande erosão no solo; - que o buraco existe há muitos anos; que tal problema está discutido em TAC que não vem sendo cumprido; - que o local está cheio de lixo; que a profundidade do buraco causa risco à integridade física de todos que por ali transitam; ... requero encaminhar as seguintes informações: - Diante da agravante situação, quais providências já foram tomadas em relação à esta erosão no solo? – Quais são os termos do referido Termo de Ajuste de Conduta? – Por qual motivo este Termo de ajustamento de Conduta não está sendo cumprido? – Em quanto tempo esta situação estará resolvida e estabelecida a segurança ambiental e dos moradores? – Em caso negativo, faz-se necessário a realização de tal levantamento e tomada de providências com urgência. ..."

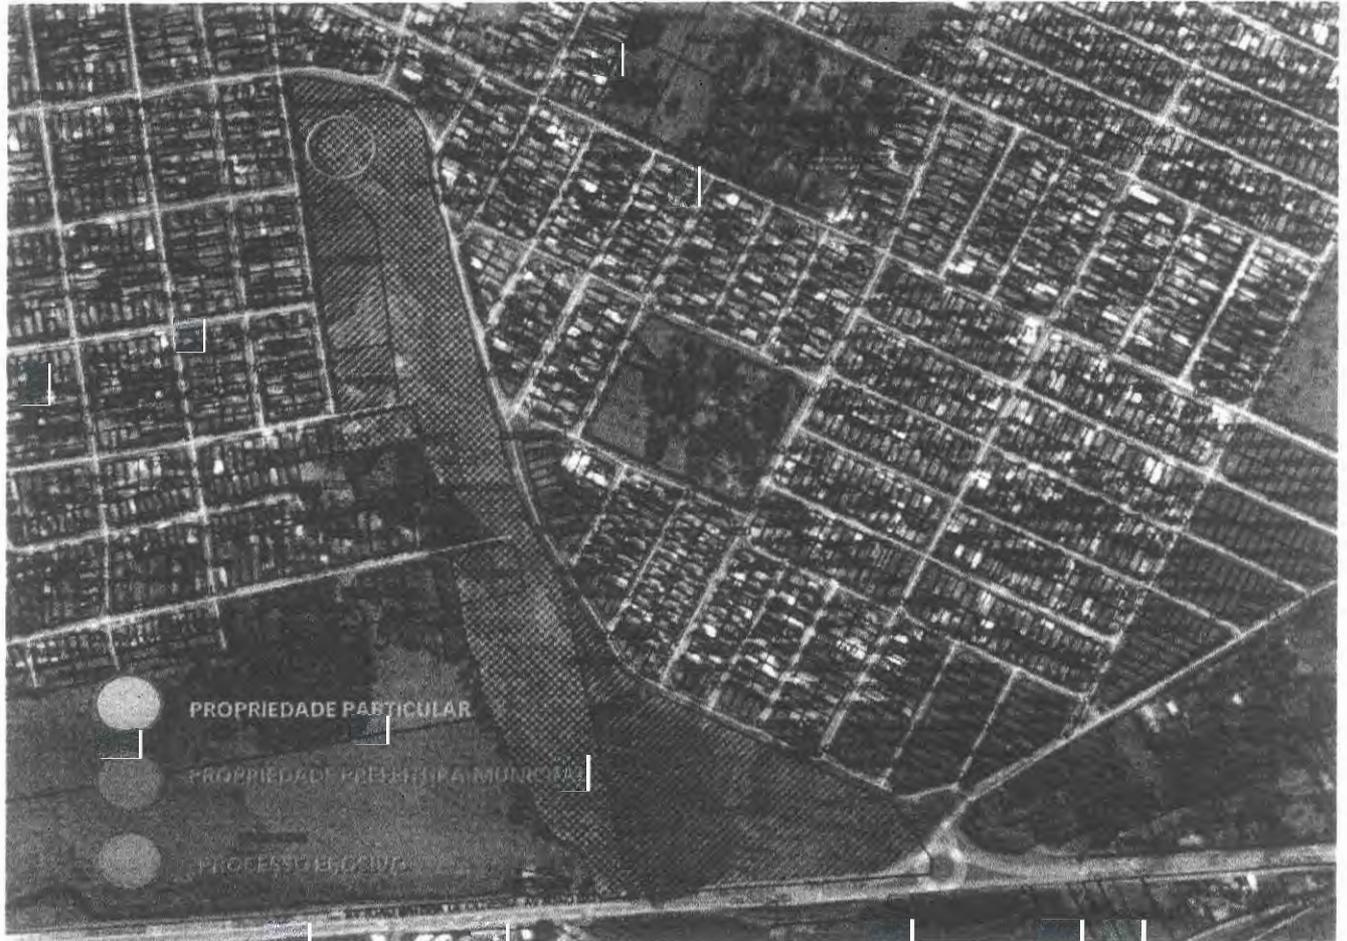
**Imagem 2: Delimitação da Área e Identificação dos Proprietários e do Processo Erosivo**

a) o local em apuração trata-se de área pertencente ao Município de Araraquara – IC N.º 06.419.003.00 (designada Área Verde 01), IC N.º 06.419.002.00 (designada Sistema de Lazer) e área de propriedade particular IC N.º 06.419.006.00 (designada Faixa de Proteção ao Manancial) pertencente à Maria Amélia do Amaral Faria (conforme Imagem 2 );

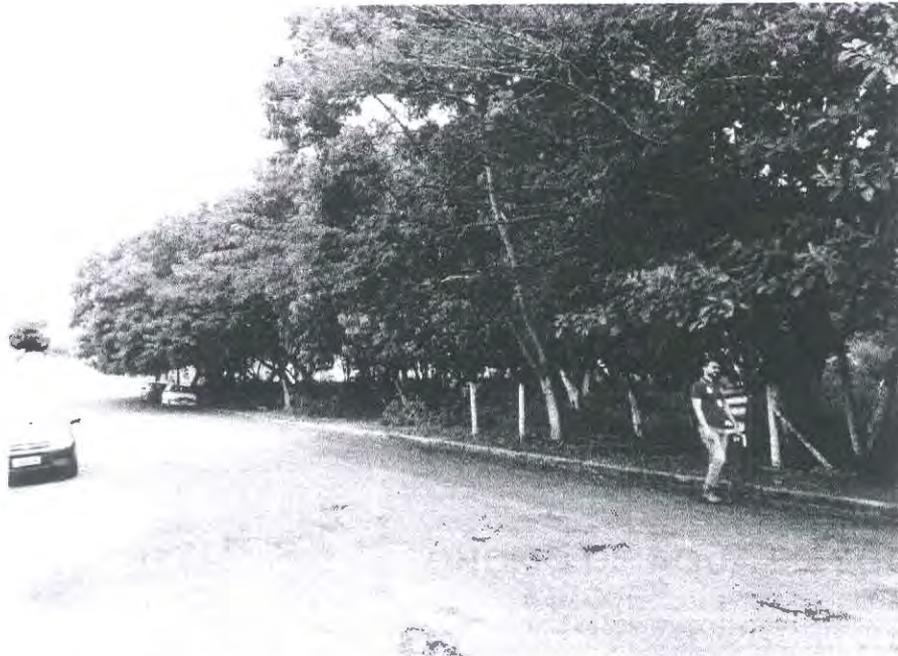
**Foto 1: Vista do local da reclamação - Av. Rua Júlio Teixeira Borges, frente ao número 721 – Parque Gramado**

e) no local há vestígios de cercamento de proteção do plantio de espécies nativas para recuperação da área anteriormente degradada, que atualmente consta com as vegetações em estágio médio a avançado de regeneração (Fotos 1, 2, 3 e 4);

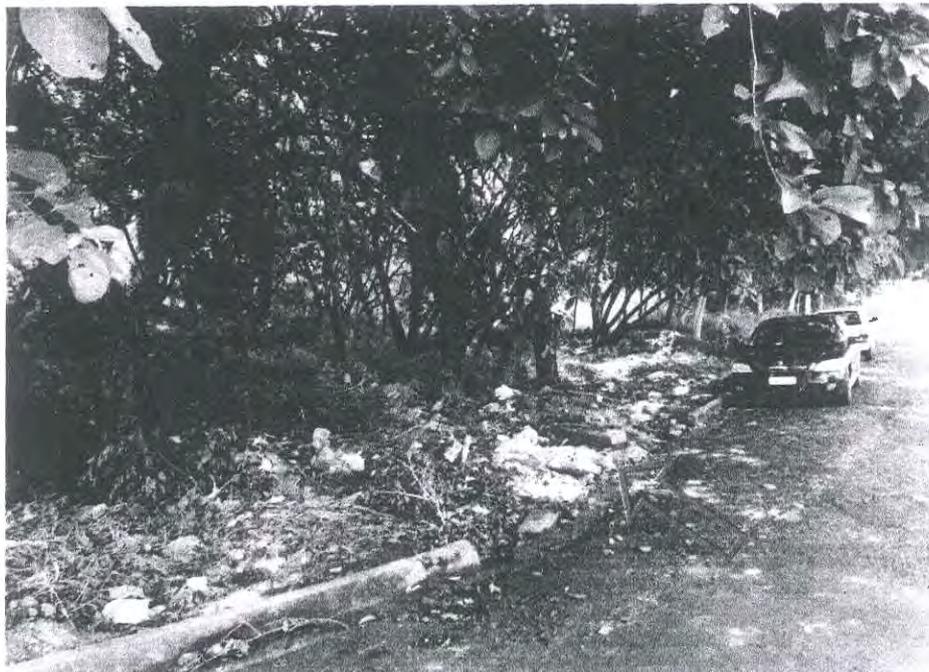
**Foto 2 : Vista da Av. Rua Júlio Teixeira Borges, frente ao número 721 – Parque Gramado, onde se observa que a velocidade e volume das águas pluviais que escoam pelo local danificaram a guia e invadem a área da Prefeitura Municipal dando origem ao processo erosivo em questão.**

b) pela Rua Julio Teixeira Borges e adjacentes há escoamento superficial de águas pluviais com elevados volumes e velocidades. Tais águas superficiais danificaram a guia e sarjeta da Rua e sistematicamente invadem a área pertencente ao Município de Araraquara (IC N.º 06.419.003.00 - designada Área Verde 01 e IC N.º 06.419.002.00 - designada Sistema de Lazer), e a área de propriedade particular (IC

N.º 06.419.006.00 - designada Faixa de Proteção ao Manancial) pertencente à Maria Amélia do Amaral Faria, acarretando a um processo erosivo do solo local;

5.1 O volume e velocidade do escoamento superficial das águas pluviais não podem exceder limites e critérios técnicos normatizados, a fim de que não causem danos ao pavimento, seus acessórios (guia, sarjeta e calçadas), além das áreas de preservação permanente e corpos hídricos receptores. No local nota-se a inexistência de sistemas de galerias de águas pluviais, bocas de lobo e dissipadores de energia, que são dispositivos hidráulicos responsáveis por captar o volume superficial escoado acima do limite técnico, conduzi-los por meio de tubulações, de forma mais “segura” quanto à velocidade, principalmente no ponto final de lançamento (dissipador) junto ao corpo hídrico, neste caso o Córrego do Vieira;

5.3 A Prefeitura Municipal de Araraquara, através da Secretaria de Obras e Serviços Públicos (Ofício 028/GFLA em anexo), foi solicitada a dar continuidade nas ações de contenção, bem como proceder à manutenção das guias e sarjetas da Av. Julio Teixeira Borges, além de analisar medidas de contenção do escoamento pluvial na bacia de drenagem local.

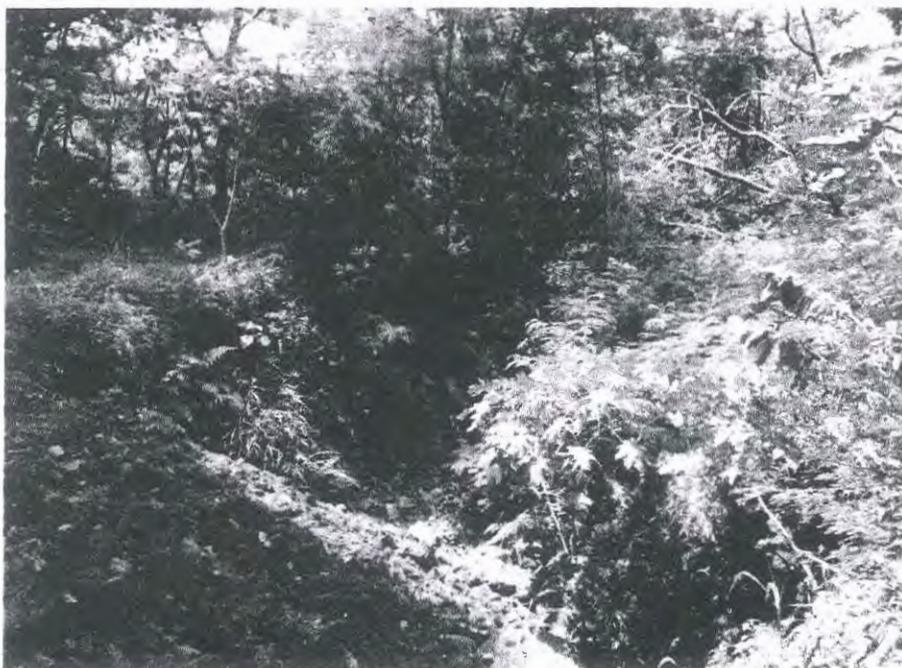
**Foto 3: Vista da erosão, que encontra-se na área de preservação permanente - APP do córrego do Vieira, sob inscrição municipal N.º 06.419.006.00 de propriedade de Maria Amélia do Amaral Faria**

d) a intervenção realizada para contenção emergencial do processo erosivo no local foi o lançamento de pedra rachão e terra (materiais inertes e frequentemente utilizado e recomendado para este tipo de contenção em APPs) conforme pode ser verificado nas Foto 3, 4 e 5;

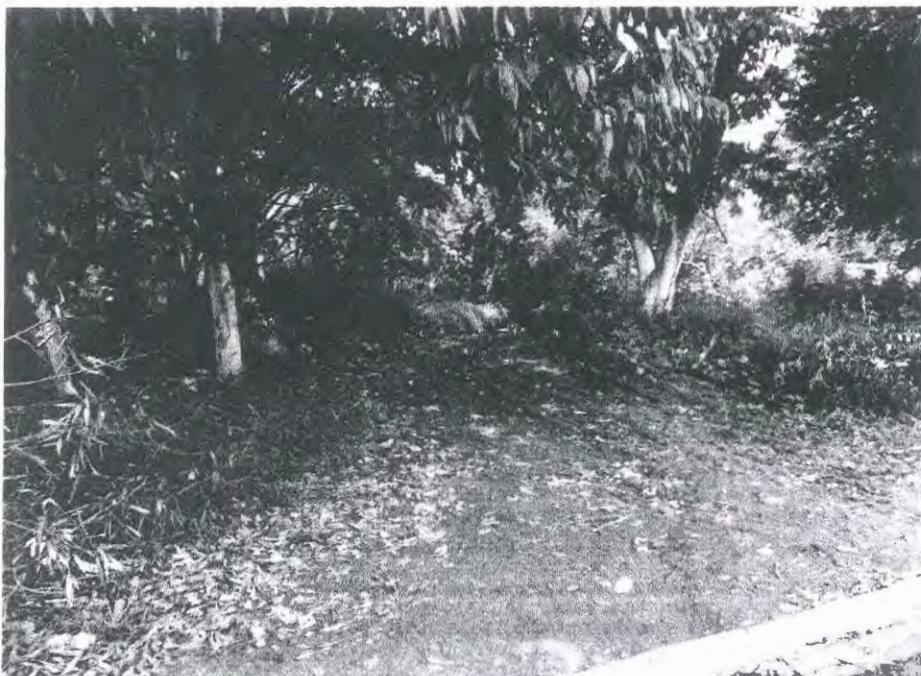
**Foto 4: Vista da intervenção feita pela Prefeitura Municipal de Araraquara – Secretaria de Obras e Serviços, onde houve o lançamento de pedra rachão e terra para conter a erosão que já avançava para a área de propriedade do Município de Araraquara, inscrição Cadastral N.º 06.419.002.00 designado Sistema de Lazer**

c) no local a Prefeitura Municipal de Araraquara através da Secretaria de Obras e Serviços necessitou realizar intervenção emergencial de contenção do processo erosivo da área particular (IC N.º 06.419.006.00 - designada Faixa de Proteção ao Manancial), que com as recentes chuvas, atingiu os limites da Propriedade do Município de Araraquara (IC N.º 06.419.003.00 - designada Área Verde 01 e IC N.º 06.419.002.00 - designada Sistema de Lazer), e ainda, com tendência de progressão para a via pública (Rua Julio Teixeira Borges), o que poderia colocar em risco os usuários do local;

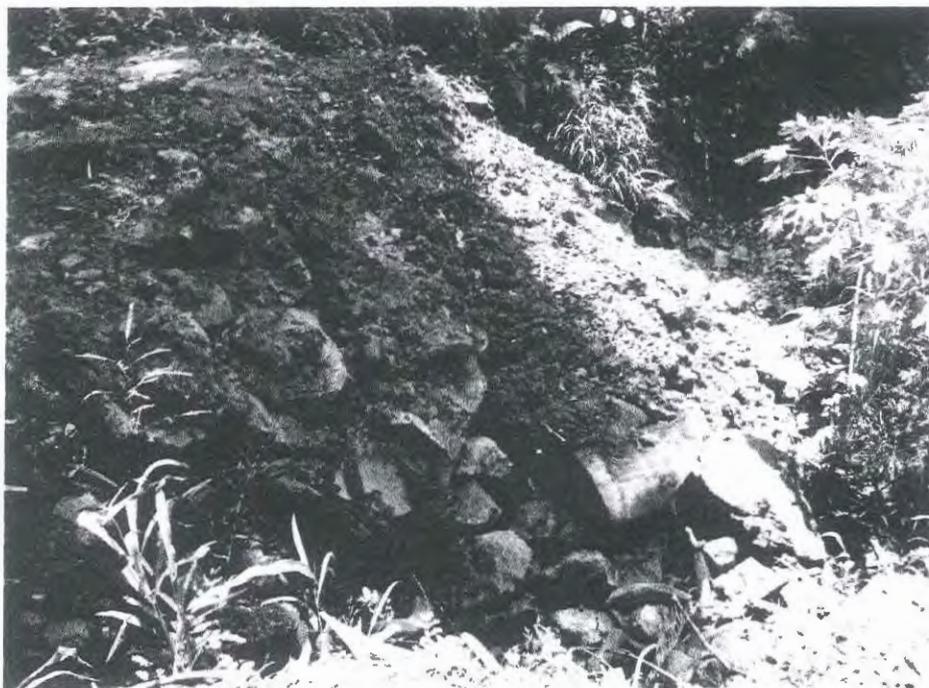
**Foto3 : Vista da intervenção feita pela Prefeitura Municipal de Araraquara – Secretaria de Obras e Serviços, onde houve o lançamento de pedra rachão e terra para conter a erosão que já avançava para a área de propriedade do Município de Araraquara, inscrição Cadastral N.º 06.419.002.00 designado Sistema de Lazer**
