Venho por meio deste, responder ao requerimento 733/2021, que trata da situação estrutural da USF Vila Biagioni “Dr Ricardo Rezende Cordeiro”.

RELATÓRIO DE VISTORIA

Objeto: Relatório de vistoria das condições físicas da estrutura do Prédio que abriga a Unidade de Saúde da Família – ESF Vila Biagioni "Dr. Ricardo Resende Cordeiro".

Local: Rua Sebastião Lemos da Cruz, 670 - Vila Biagioni - Araraquara – SP.

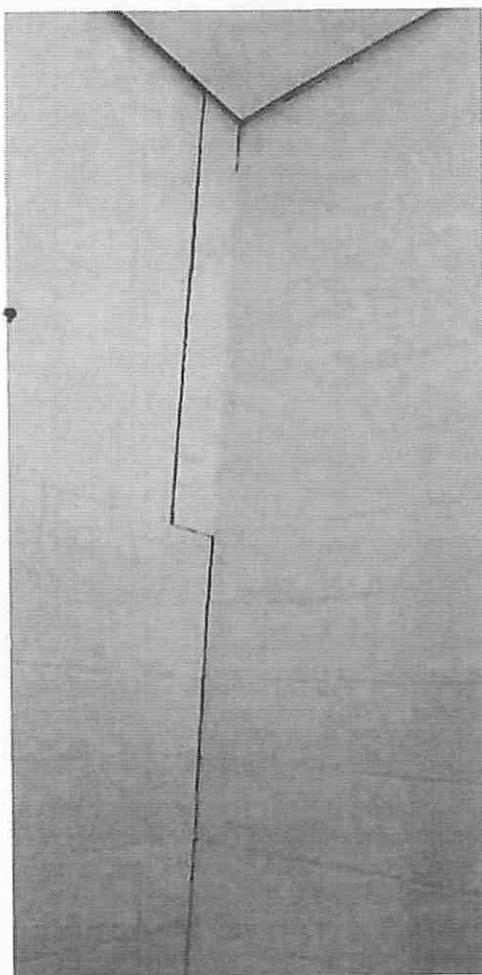
Consultório G.O.

- **Foto 1:** Dilatação vertical da estrutura (pilar) com a parede construída.

Diante do acima exposto e pela situação examinada "in loco", o prédio apresenta recalques diferenciais da fundação, entre o prédio existente e a ampliação.

Solução: Retirada de 3 fiadas de azulejos, conseqüentemente argamassa de emboço, preenchimento da dilatação com selante, amarração com aço CA 60 entre parede e pilar, emboço e posterior colocação de azulejos.

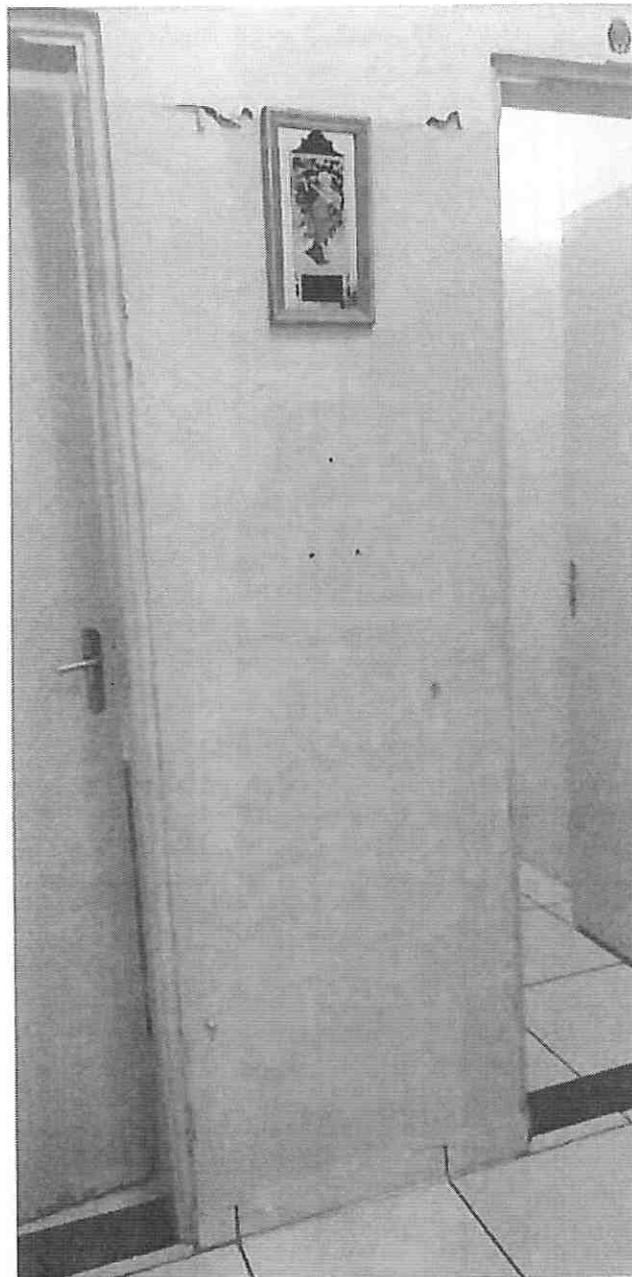
Banheiro – Sala de Espera

- **Foto 2:** Trinca horizontal um pouco abaixo da lumeeira das portas de entrada dos sanitários da sala de espera.

Solução: Demolição da argamassa de reboco no mínimo de 30cm de altura, corte profundo da trinca, aplicação de selante, tela trinca de 15cm, amarração com aço CA-60 em parede, emboço e posterior reboco.

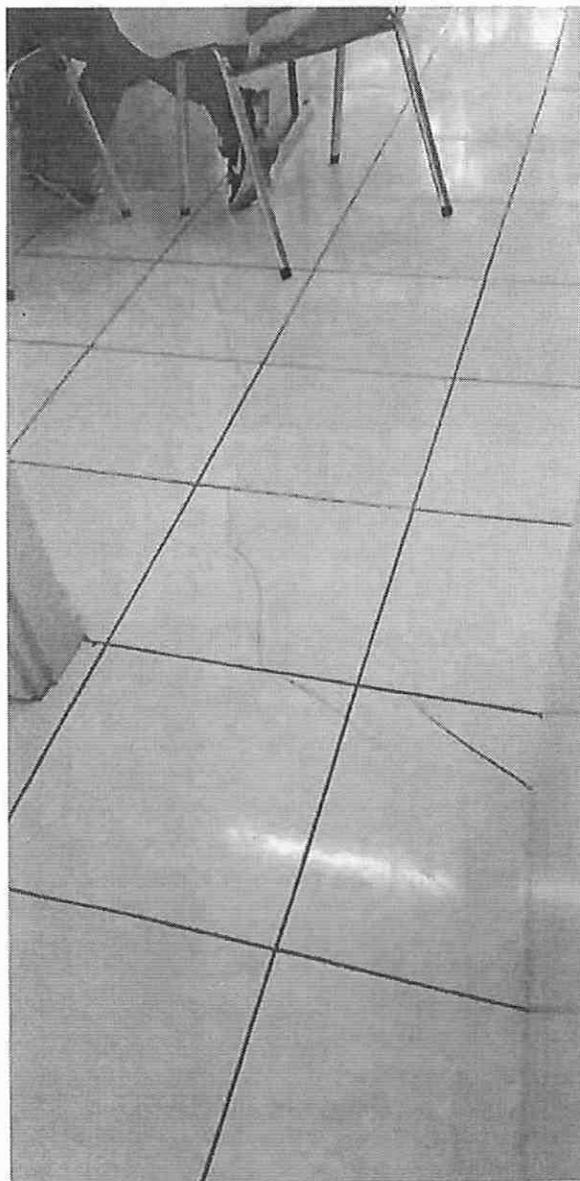
Piso sala de espera

- **Foto 3:** Trinca em piso na sala de espera e sala de reunião.

Solução: Retirada total do piso cerâmico da sala de espera e reunião, bem como sua argamassa de regularização, verificação do contrapiso existente, demolição parcial do contrapiso, execução de novo contrapiso, regularização e piso.

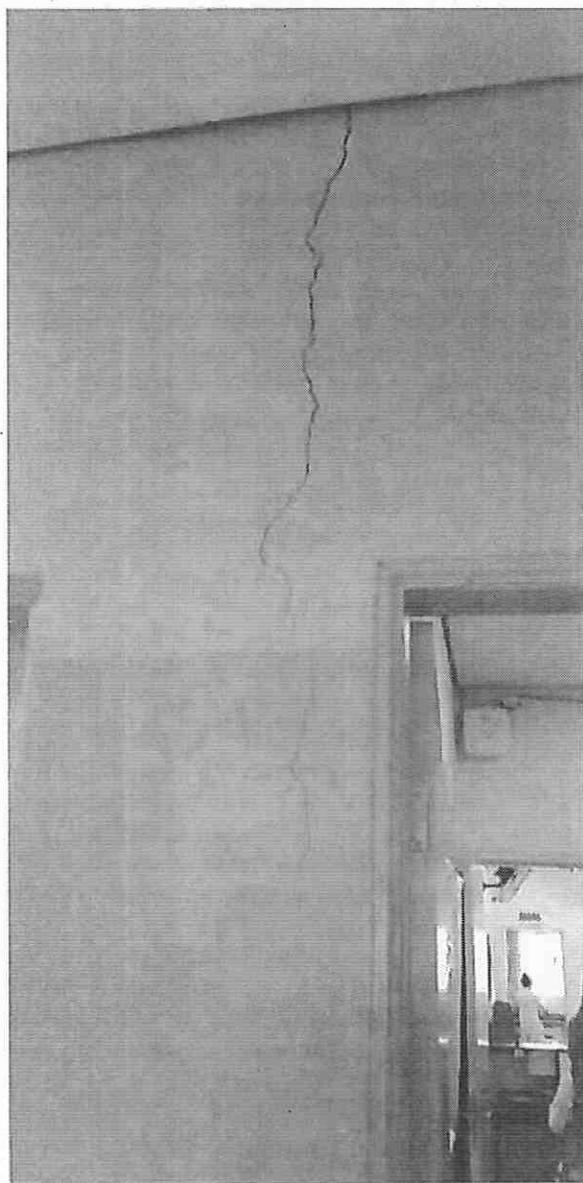
Corredor/Circulação – próximo a Esterilização

- **Foto 4:** Dilatação vertical da estrutura (pilar) com a parede construída.

Solução: Retirada de argamassa de emboço no mínimo 30cm de altura; corte profundo da dilatação, preenchimento da dilatação com selante, tela trinca de 15cm, amarração com aço CA-60 em parede, emboço e posterior reboco.

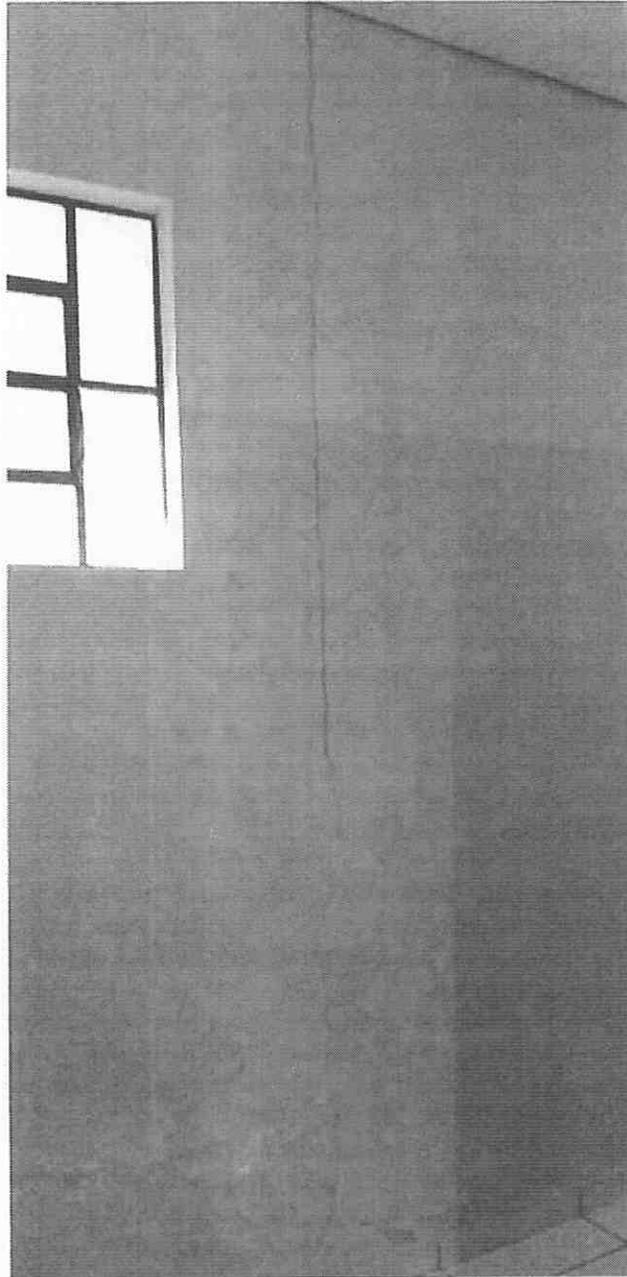
Corredor/Circulação

- **Foto 5:** Dilatação vertical da estrutura (pilar) com a parede construída.

Solução: Retirada de argamassa de emboço no mínimo 30cm de altura, corte profundo da dilatação, preenchimento da dilatação com selante, tela trinca de 15cm, amarração com aço CA-60 em parede, emboço e posterior reboco.

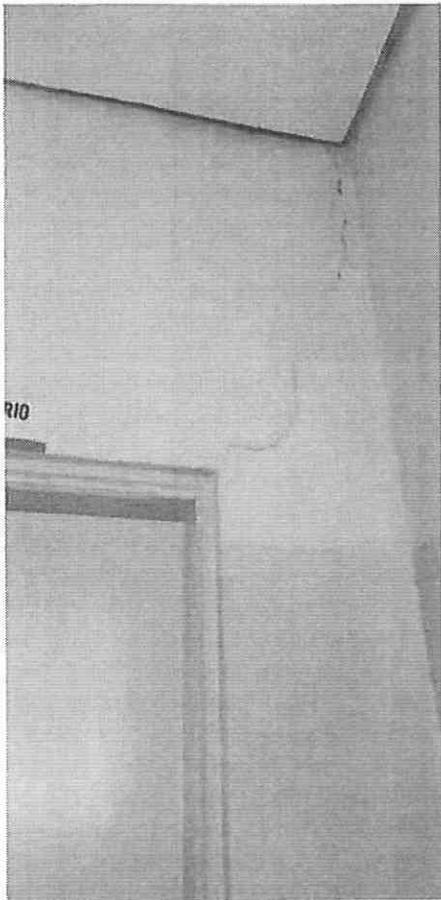
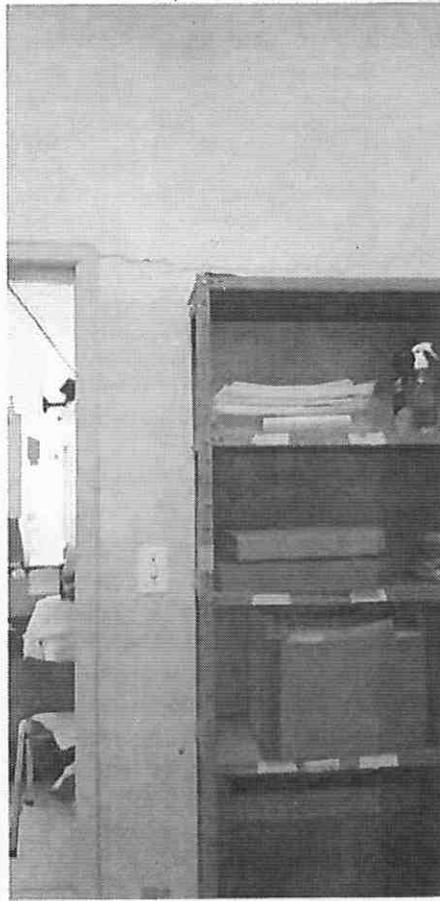
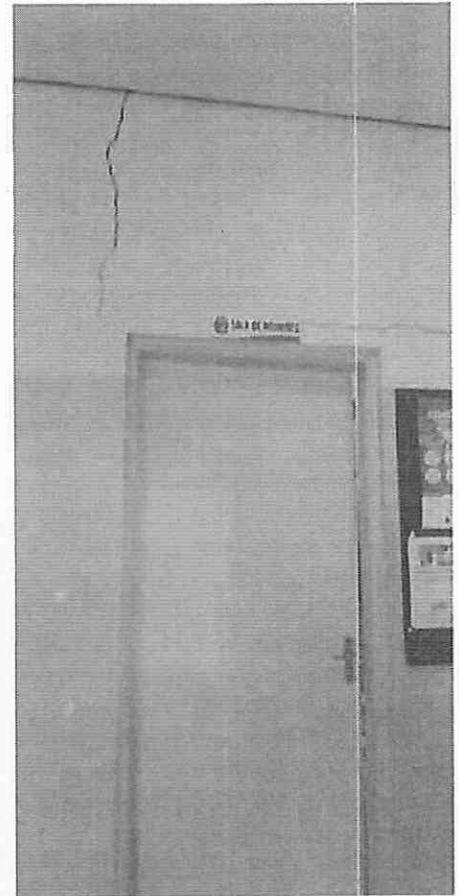
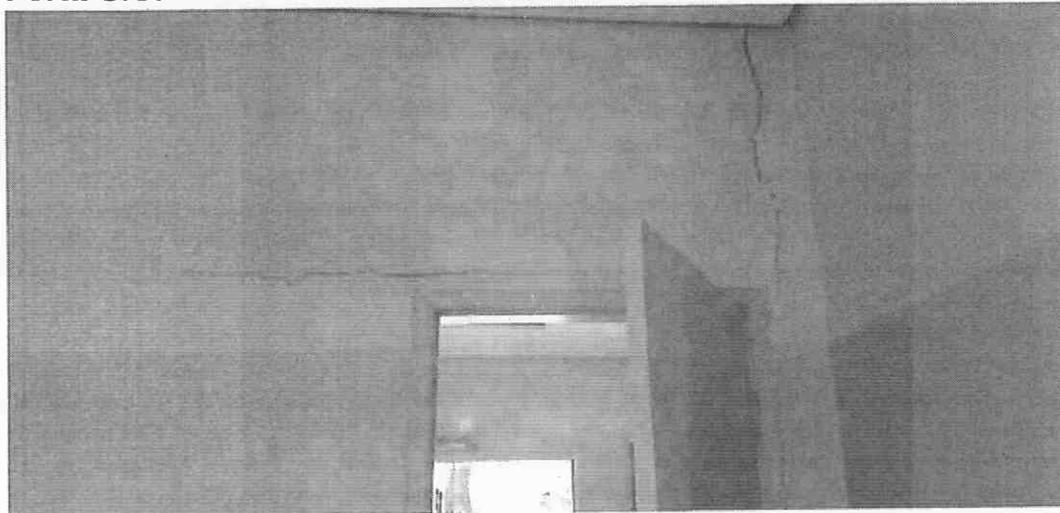
- **Foto 6, 7, 8, 11:** Trinca horizontal acima da lumeeira da porta do consultório G.O e prontuário e sala de reunião.

Solução: Retirada de argamassa de emboço no mínimo 30cm de altura, corte profundo da dilatação, preenchimento da dilatação com selante, tela trinca de 15cm, amarração com aço CA-60 em parede, emboço e posterior reboco.

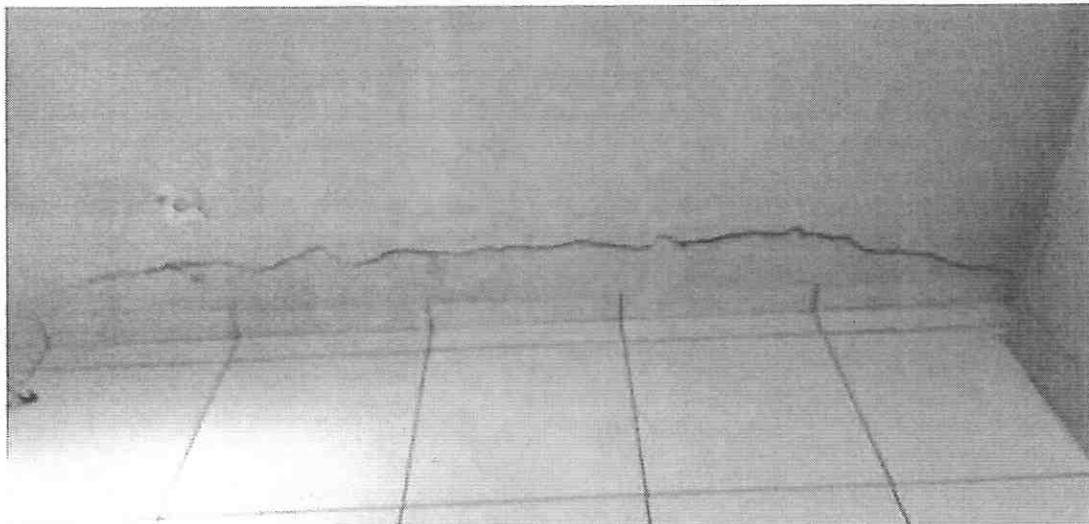
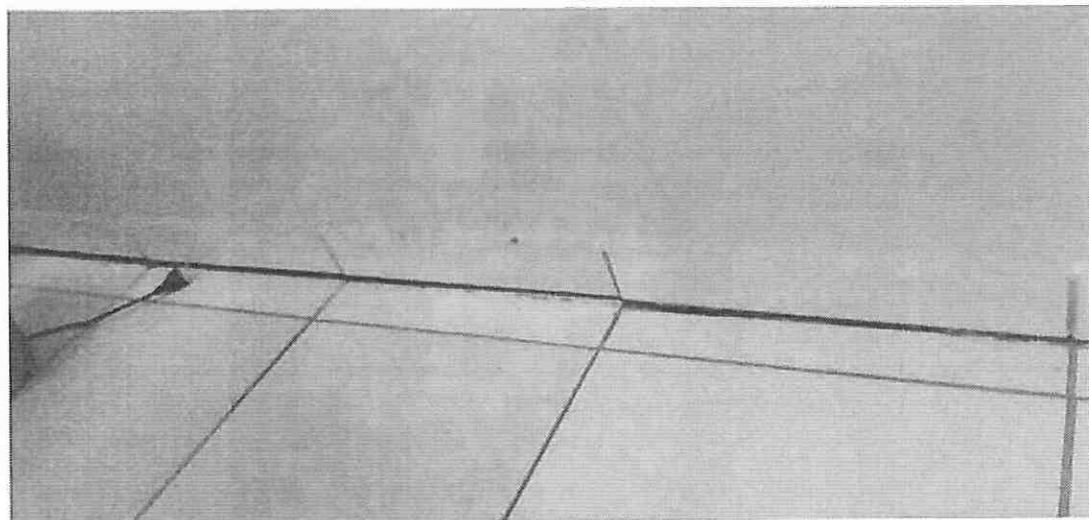
- **Foto 9, 10:** Trinca horizontal em parede da sala de reunião, dilatação de piso cerâmico e rodapés.

Solução: Retirada de argamassa de emboço no mínimo 30cm de altura, corte profundo da dilatação, preenchimento da dilatação com selante, tela trinca de 15cm, amarração com aço CA 60 em parede, emboço e posterior reboco.

Retirada total do piso cerâmico da sala de reunião bem como sua argamassa de regularização, verificação do contrapiso existente, demolição parcial do contrapiso, execução de novo contrapiso, regularização e piso.

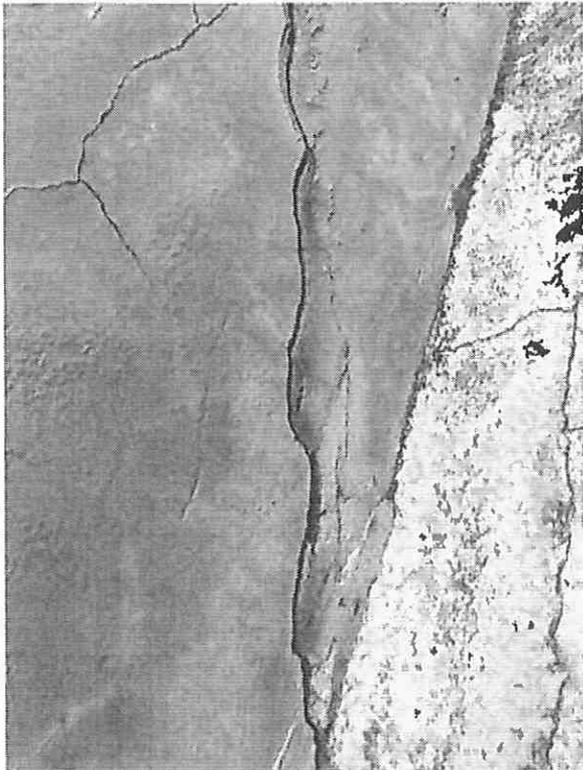
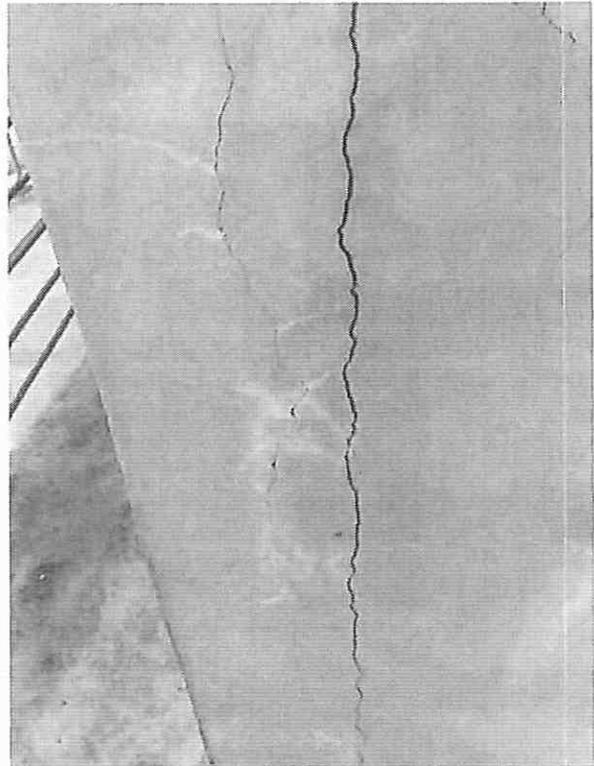
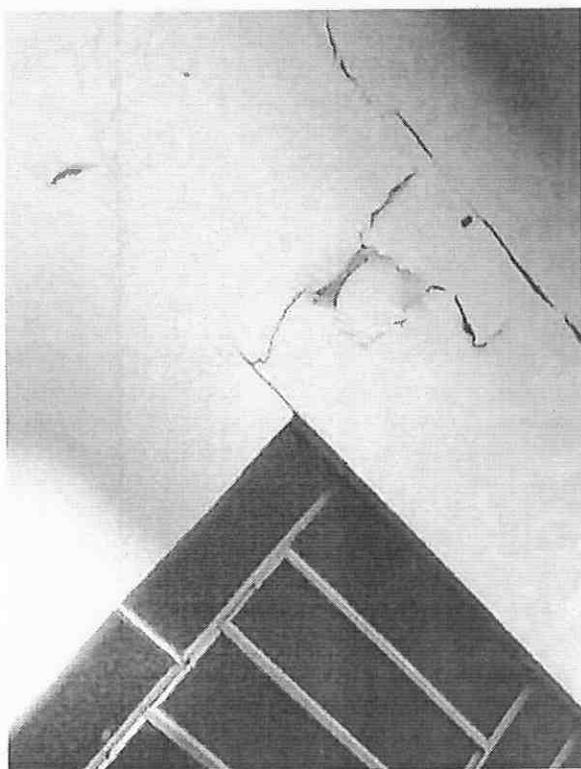
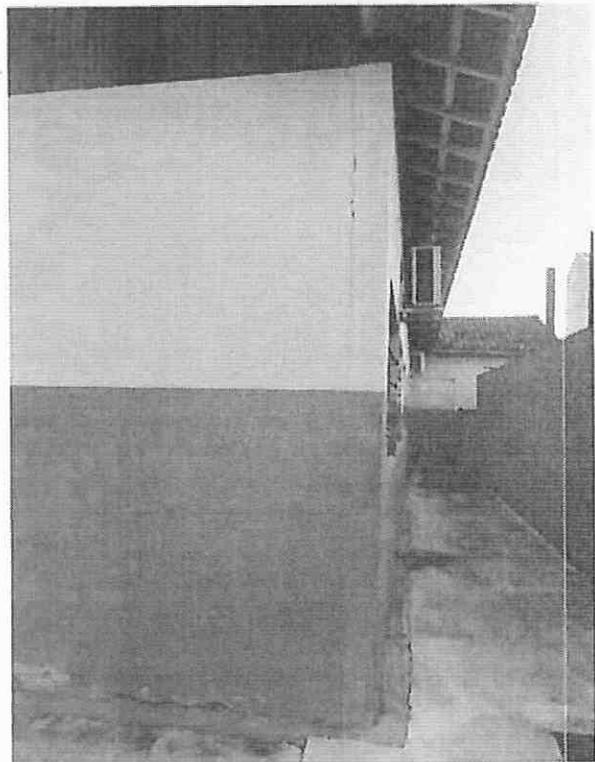
- Foto 12 ,13, 14 e 15: Paredes externas, lado direito, frontal.

Solução: Retirada total da argamassa de reboco externo, corte profundo em trincas existentes no mínimo 30cm, preenchimento da dilatação com selante, tela trinca de 15cm, amarração com aço CA 60 em parede, emboço e posterior reboco.

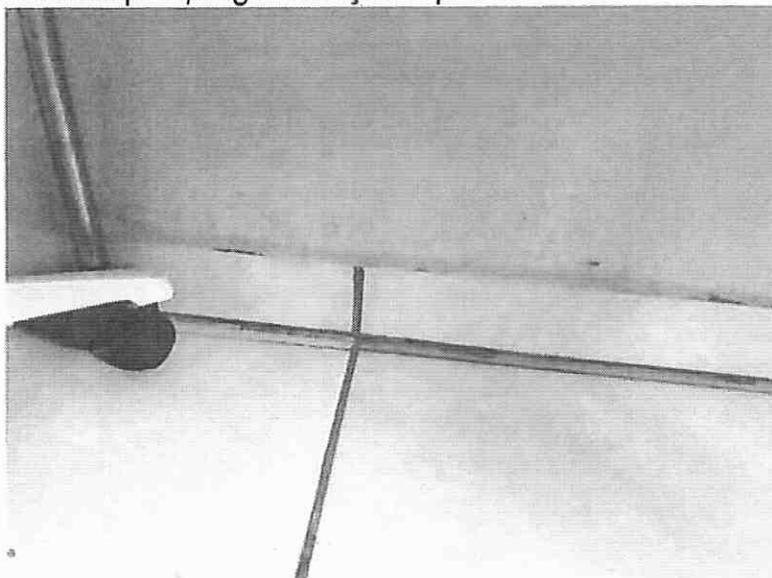
Farmácia

- **Foto 16:** Dilatação de piso/rodapé na sala farmácia.

Solução: Retirada total do piso cerâmico da sala de farmácia, bem como sua argamassa de regularização, verificação do contrapiso existente, demolição parcial do contrapiso, execução de novo contrapiso, regularização e piso.

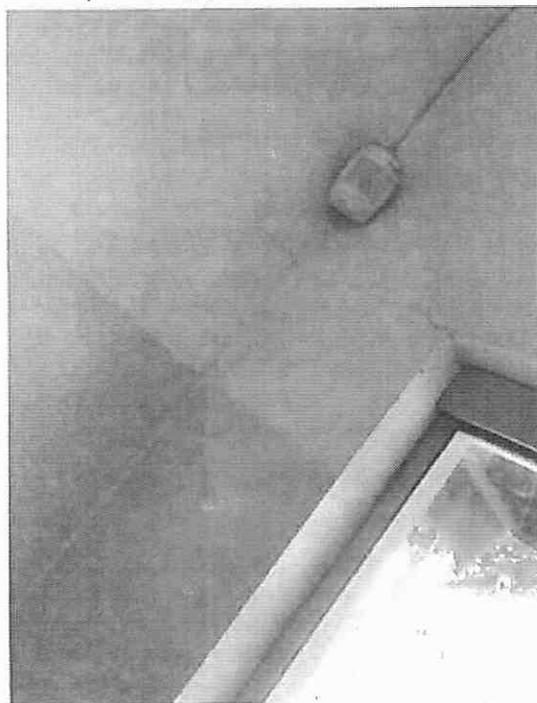
- **Foto 17:** Trinca acima da lumeeira da porta de vidro da entrada.

Solução: Retirada de argamassa de emboço no mínimo 30cm, corte profundo da dilatação, preenchimento da dilatação com selante, tela trinca de 15cm, amarração com aço CA 60 em parede, emboço e posterior reboco.

Reajuste da porta de vidro temperado, pois a mesma está com dificuldade de abrir
