MUNICÍPIO DE ARARAQUARA
- Gabinete do Prefeito -

OFÍCIO Nº 2383/2021

Araraquara, 6 de outubro de 2021
Ofício 037/2021 - DOp

Ref.: Indicação nº 4.129/2021 de 21/09/2021: Pedido de reparo em encanamento externo de rede de água e esgoto cuja avaria está ocasionando significativo desperdício de água e empoçamento no final da Rua Comendador Pedro Morganti – Jd. Sta. Lúcia.

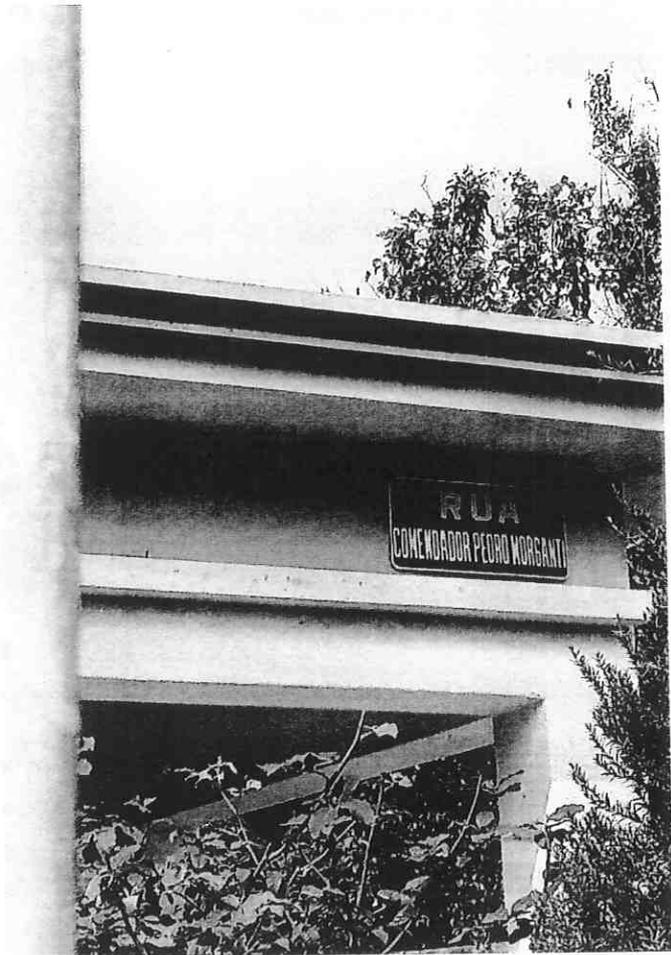
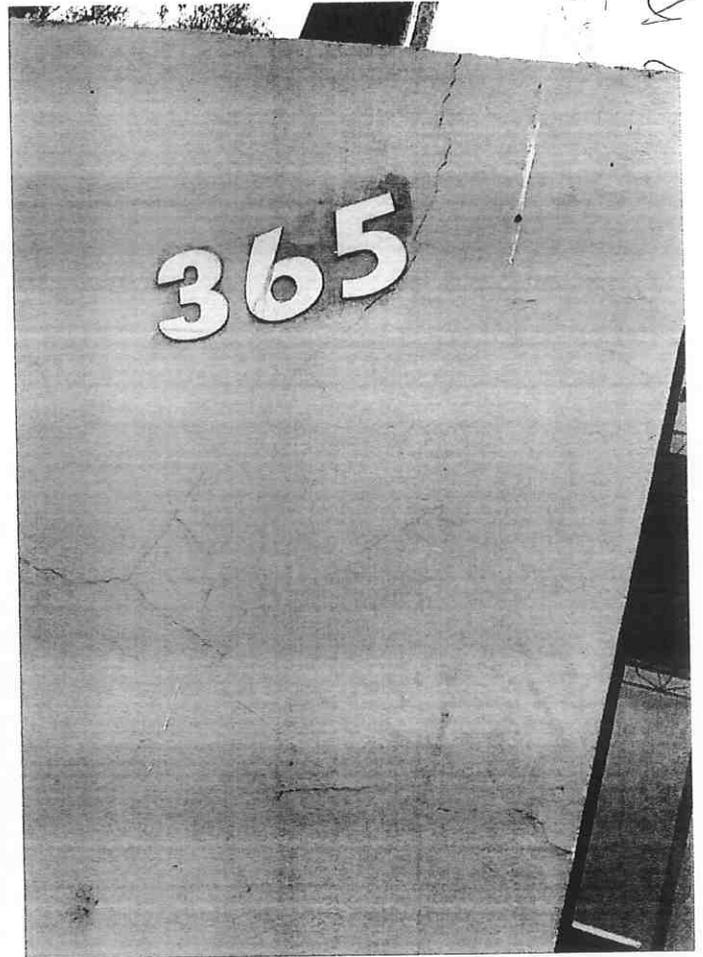
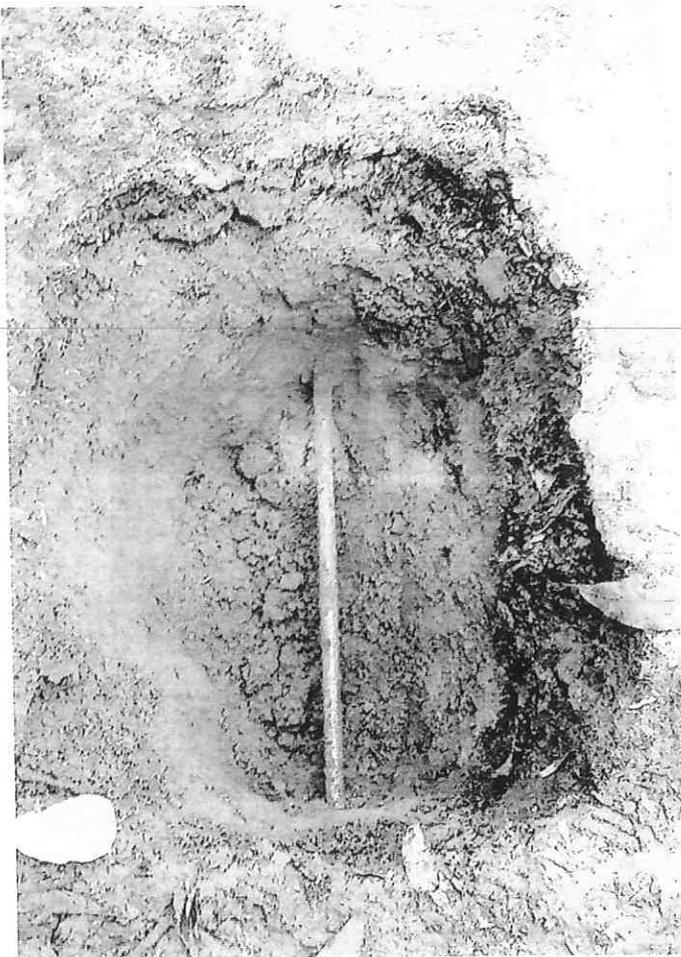
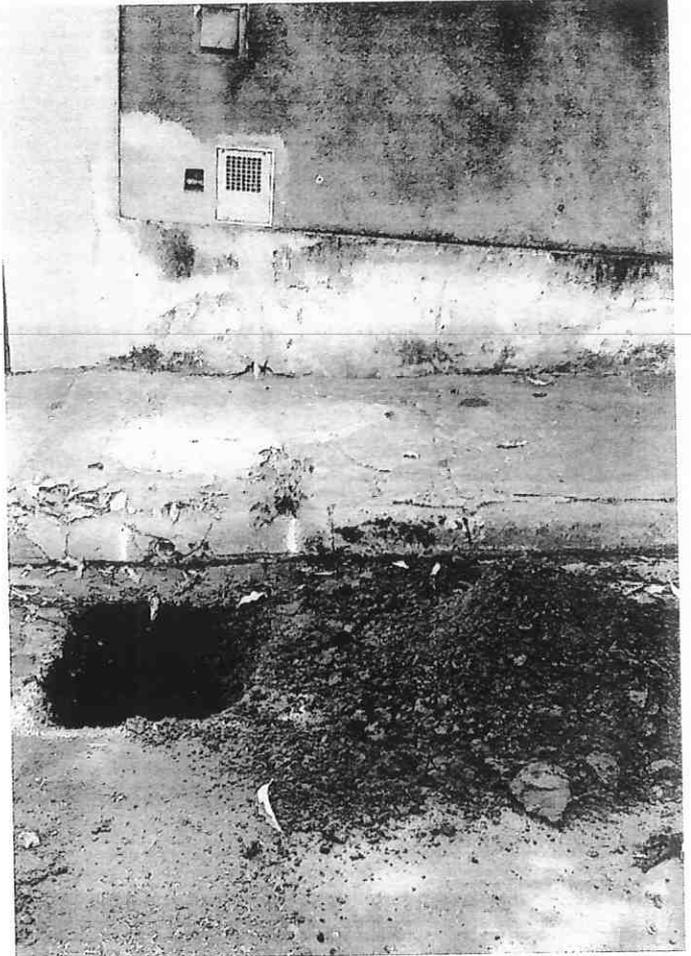
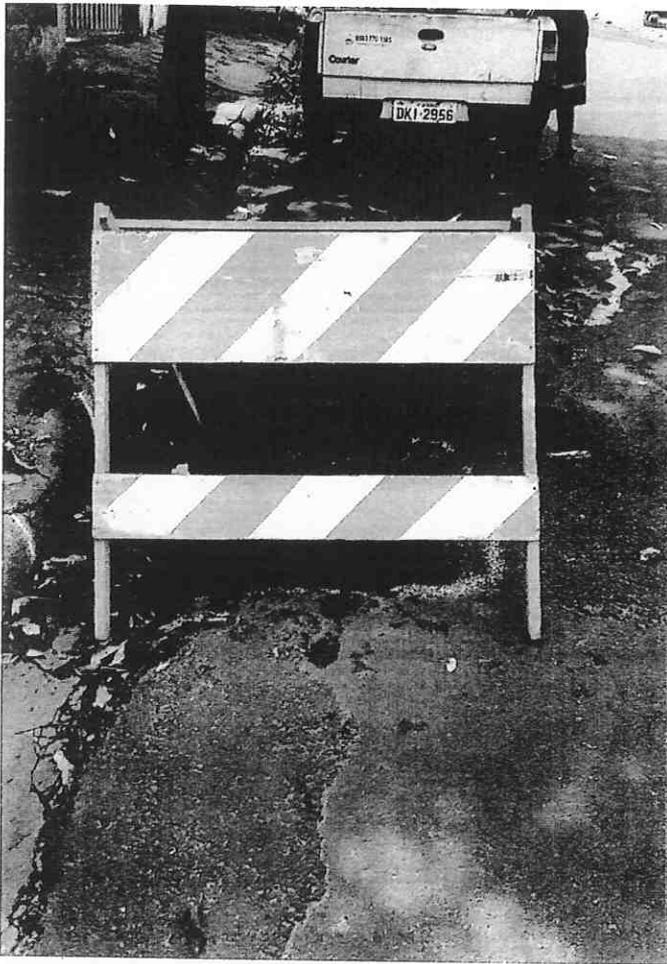
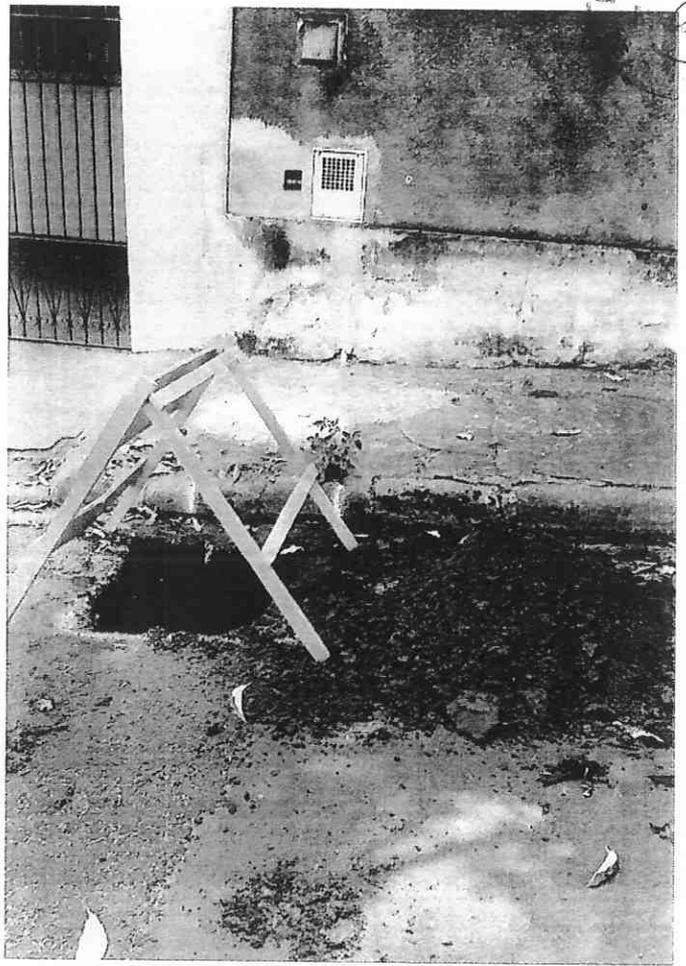
Em atendimento a indicação do Exmo. Vereador Sr. Marcos Garrido, informamos que foi reparado o vazamento em via pública, sito a Rua Comendador Pedro Morganti, nº 365 – Jd. Sta. Lúcia, conforme Ordem de Serviço 01487023 no dia 17/09/2021.

Importante aqui ressaltar que, muito embora nas fotos anexadas ao processo pelo Exmo. Vereador, onde se observa água aflorando do pavimento asfáltico na porção média da via pública, o referido vazamento na verdade ocorria no endereço supracitado, ou seja, na Rua Comendador Pedro Morganti, nº 365 – Jd. Sta. Lúcia.

Em anexo segue cópia da baixa da Ordem de Serviço, bem como fotos da execução dos serviços.
