Araraquara, 05 de maio de 2022.
Ofício 013/2022 – DOp

Ref.: Proc. PMA 26.342/2022 – Proc. Câmara Municipal 3583 de 06/04/2022.

Assunto: Indicação nº 2129/2022: Indica a necessidade de realizar a manutenção da calçada aberta em uma operação do DAAE na Av. Oswaldo Tedesco, nº 18 no Yolanda Opice.

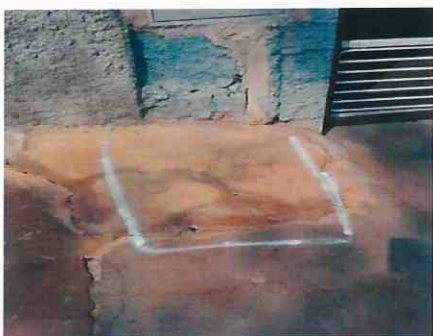
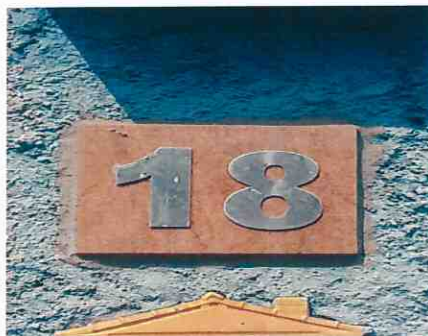
INICIO SERVICO

NÚMERO RA: 100366428 SITUÇÃO RA: Encerrado USUÁRIO GERAÇÃO R.A.: PAULO SERGIO DA SILVA
 NÚMERO OS: 01484093 SITUÇÃO OS: Encerrada TIPO DE SERVIÇO: VNV CALCADA
 TIPO DE SOLICITAÇÃO: MANUTENCAO PERDAS ESPECIFICAÇÃO: GEOFONE PERDAS
 DATA ATENDIMENTO: 01/09/2021 08:49:00 DATA GERAÇÃO: 09/09/2021 09:23:30 MEIO SOLICITAÇÃO: INTERNO
 UNIDADE ATENDIMENTO: GERENCIA DE CONTROLE DE PERDAS UNIDADE ATUAL: MANUTENCAO REDES DE AGUA
 OBSERVAÇÃO: DIEGO/FLAVERSON 09/09/21 geofonado calçada vnv ninguem no local para autorizar o conserto
