OFÍCIO Nº 2810/2022

Araraquara, 7 de outubro de 2022
Ofício 064/2022 – DOp

Ref.: Requerimento Nº 761/2022 - "Informações sobre vazamento de água Av. Dr. Miguel Couto no bairro Jardim do Bosque".

Local: Av. Dr. Miguel Couto, esq. com a Rua Savério Ianelli – Jd. do Bosque.

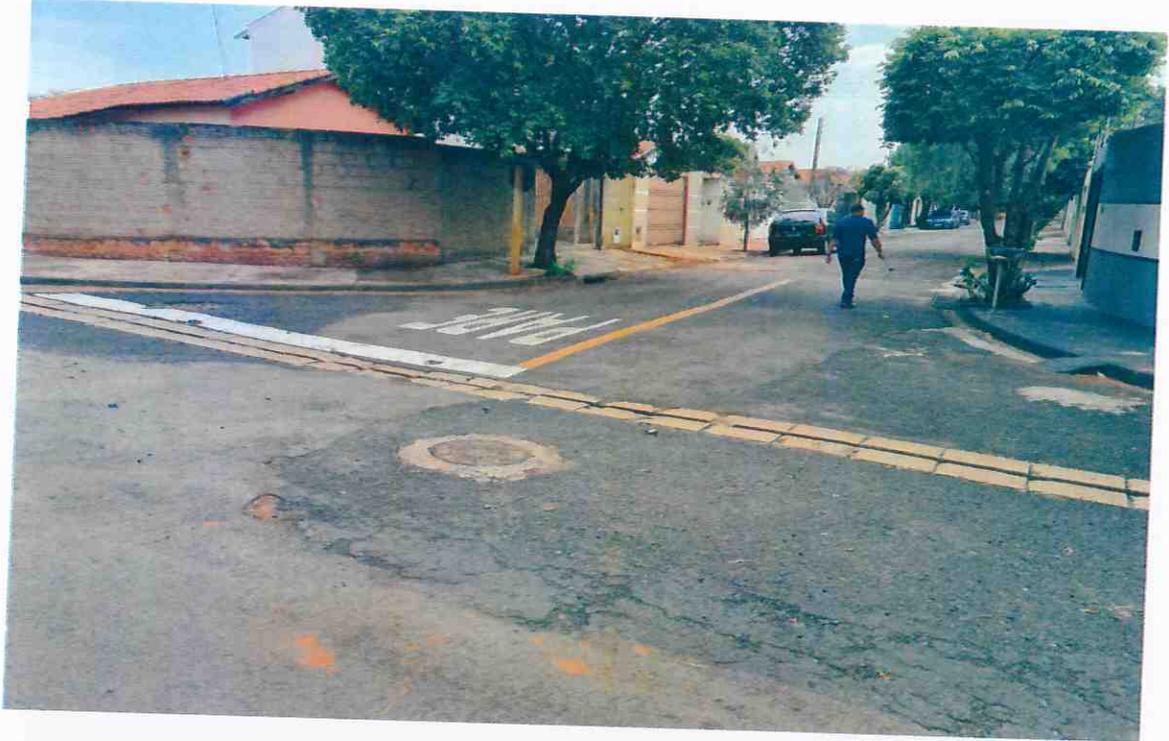
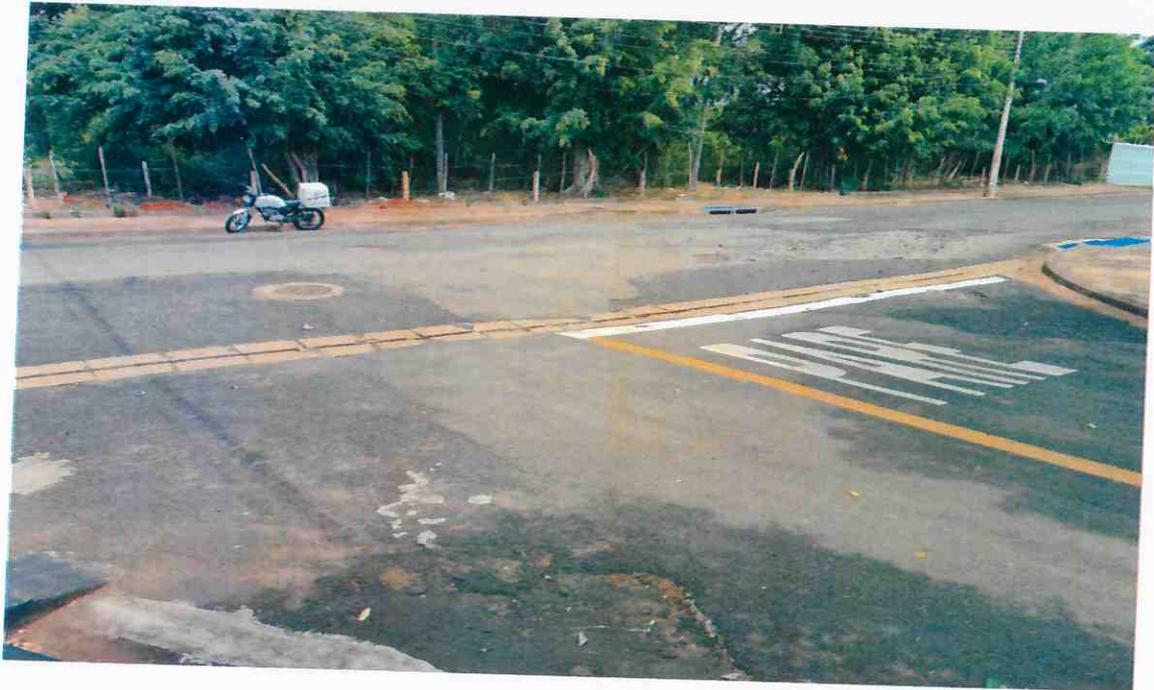
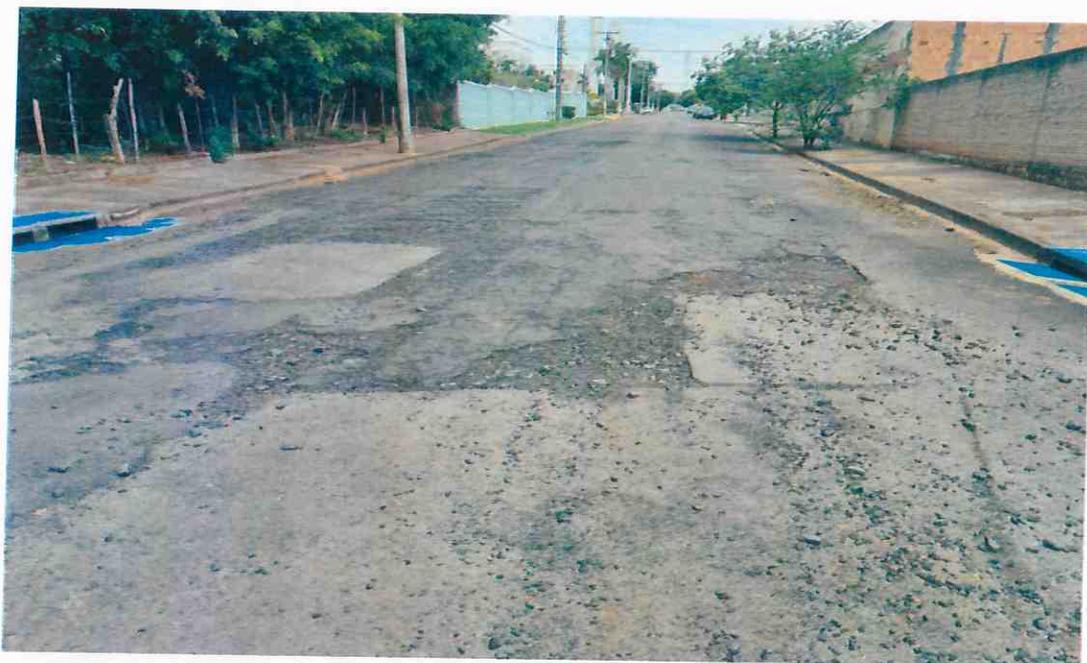
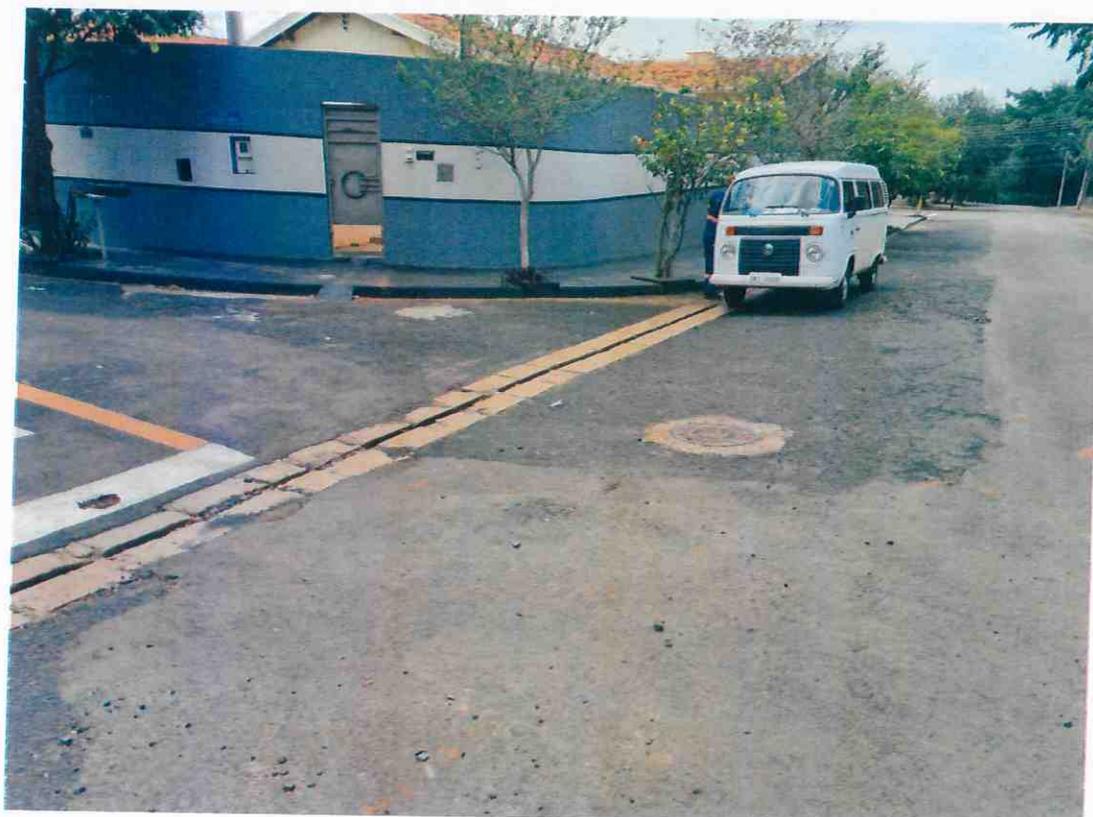
Observa-se, porém, que tanto na Av. Dr. Miguel Couto quanto na Rua Savério Ianelli, o pavimento asfáltico apresenta desgaste natural devido a ação do tempo, com vários pontos sem a cobertura da massa asfáltica.

Ocorre que tanto águas pluviais como água servida proveniente de lavagem de calçadas, pisos/quintais, escoam superficialmente e se infiltram devido a condição porosa apresentada pela capa desgastada do pavimento, onde acabam aflorando em outros pontos da via, passando a falsa impressão que há vazamento de água.

Por fim, informamos que está sendo encaminhada cópia do presente processo e parecer deste DAAE, à Secretaria da Obras e Serviços Públicos para conhecimento da demanda e análise técnica visando resolver as questões relacionadas a drenagem pluvial e reparos no pavimento asfáltico.
