OFÍCIO Nº 2871/2022

Araraquara, 11 de outubro de 2022  
Ofício 068/2022 – DOp

**Ref.:** Indicação Nº 4320/2022 - “Manutenção de 15 hidrantes inoperantes em Araraquara”.

### ANEXO I - RELAÇÃO DE HIDRANTES INOPERANTES - OFÍCIO 068/2022 - Dop

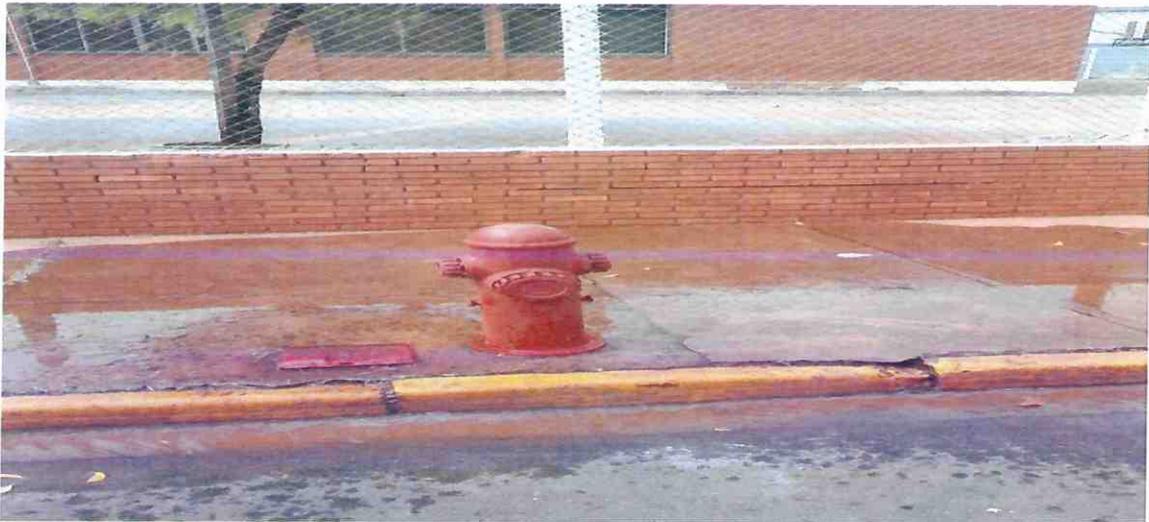
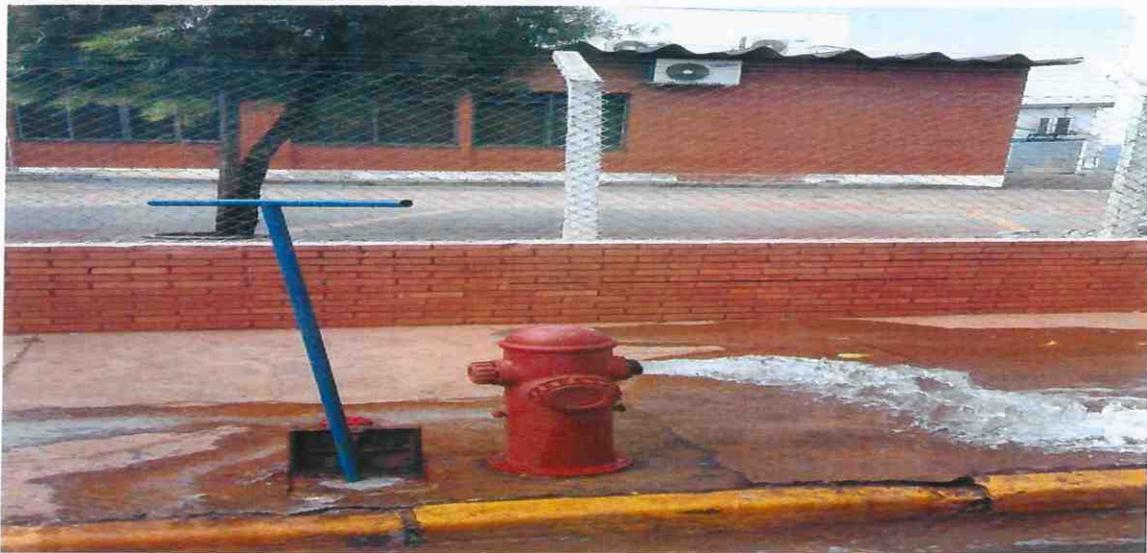
**ID 1**

**Av: Eng° Camilo Dinucci 4941 entre a Av: Anitópolis e Av: Roberto de Jesus Afonso.**

Hidrante operante.

O.S 1587198.

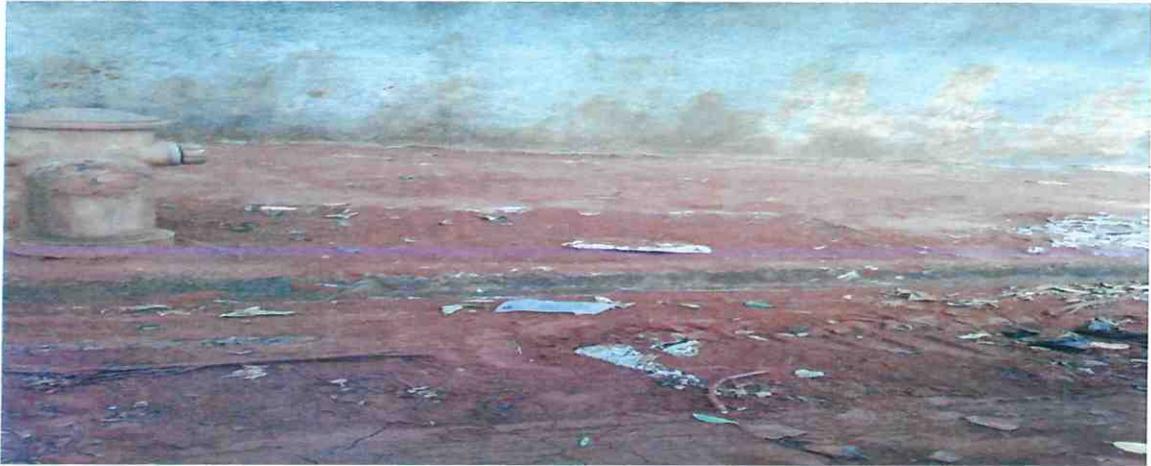
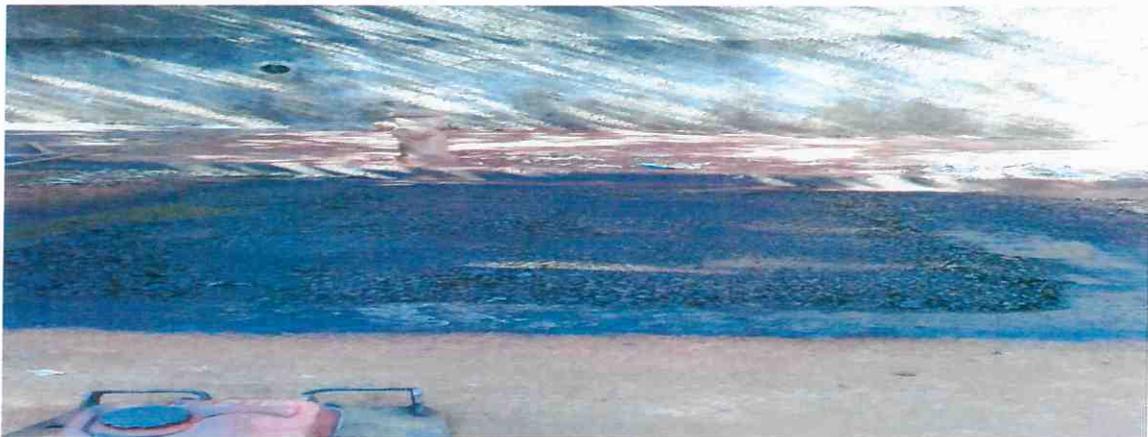
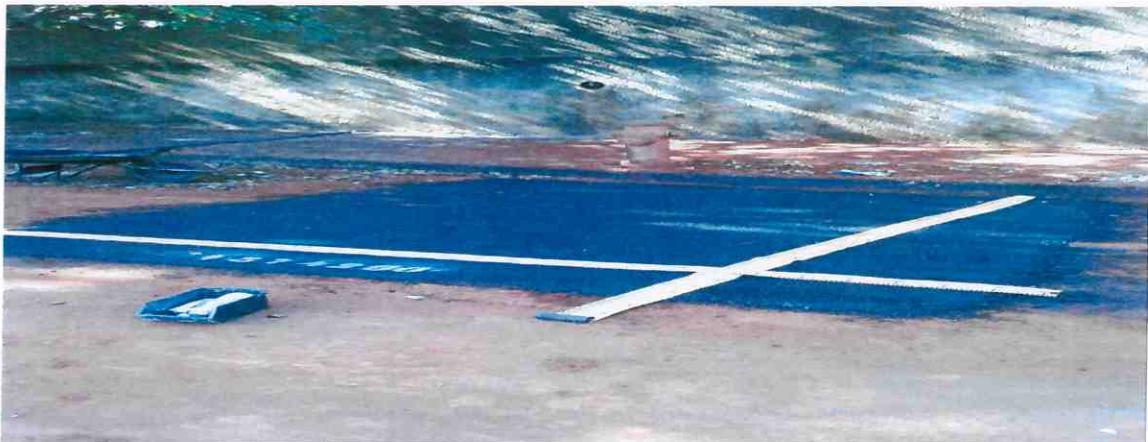
**ID 7919 (10 2)**

**RUA BERNARDO MONTEIRO - 00071 - JD RAFAELA MICELLI.**

Foi trocado registro que estava quebrado. Obs: Hidrante operante.

Referente a O.S 1573753 manutenção de hidrante / O.S conserto de calçada 1574198 / O.S de asfalto 1574200.

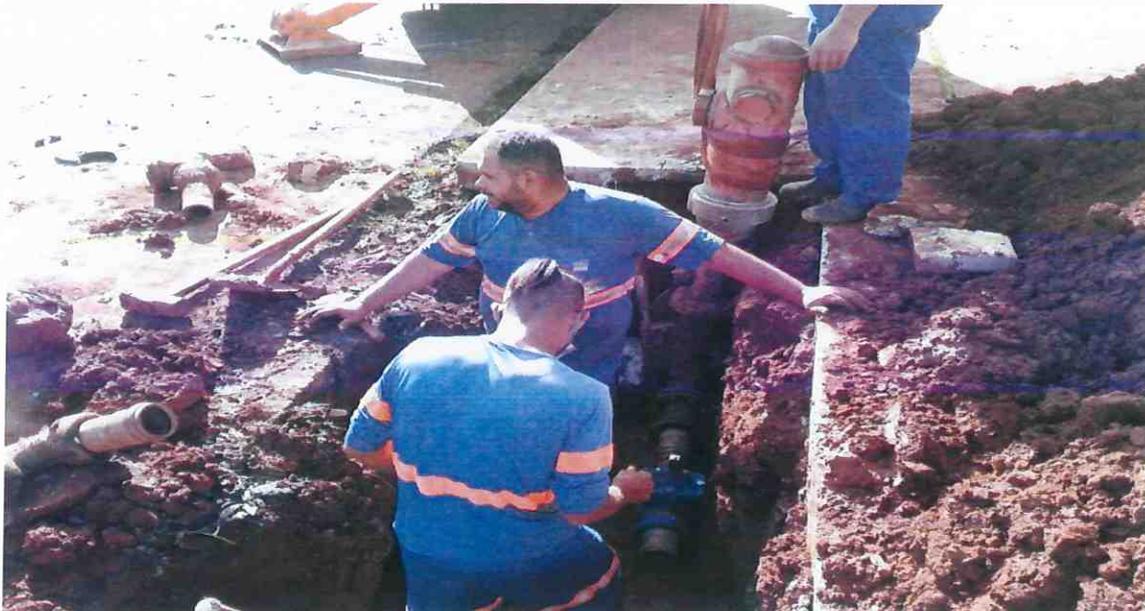
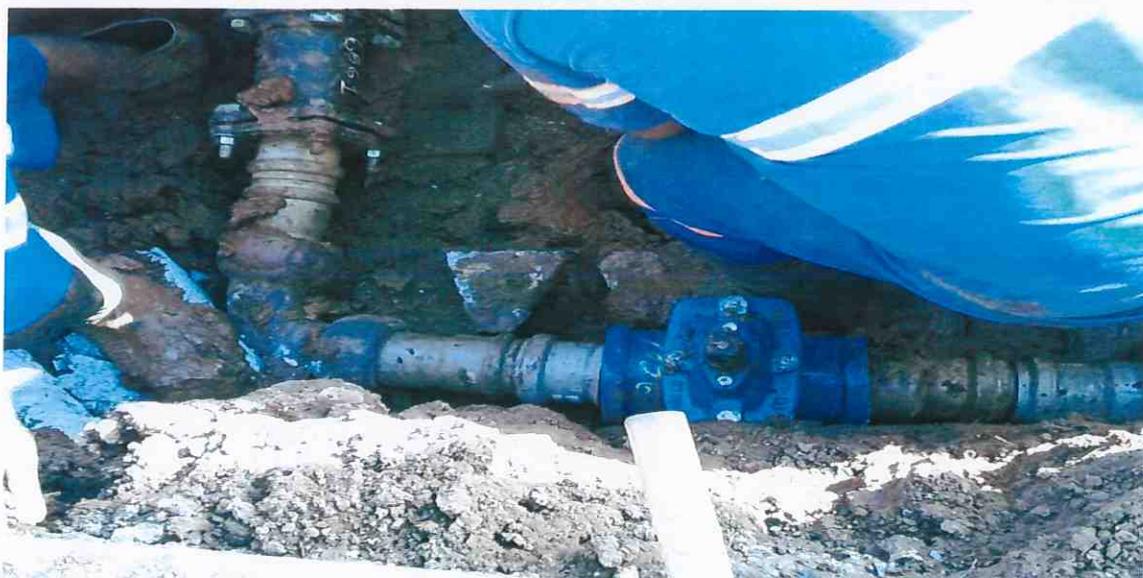
**ID 3**

**RUA ENGENHEIRO JOSE BARBUGLI - 0000 - C/ MARIO YBARRA DE ALMEIDA – QUITANDINHA.**

Foi trocado o registro que estava quebrado. Obs: hidrante operante.

Referente a O.S 1576546 manutenção de hidrante / O.S 1576574 conserto de calçada.

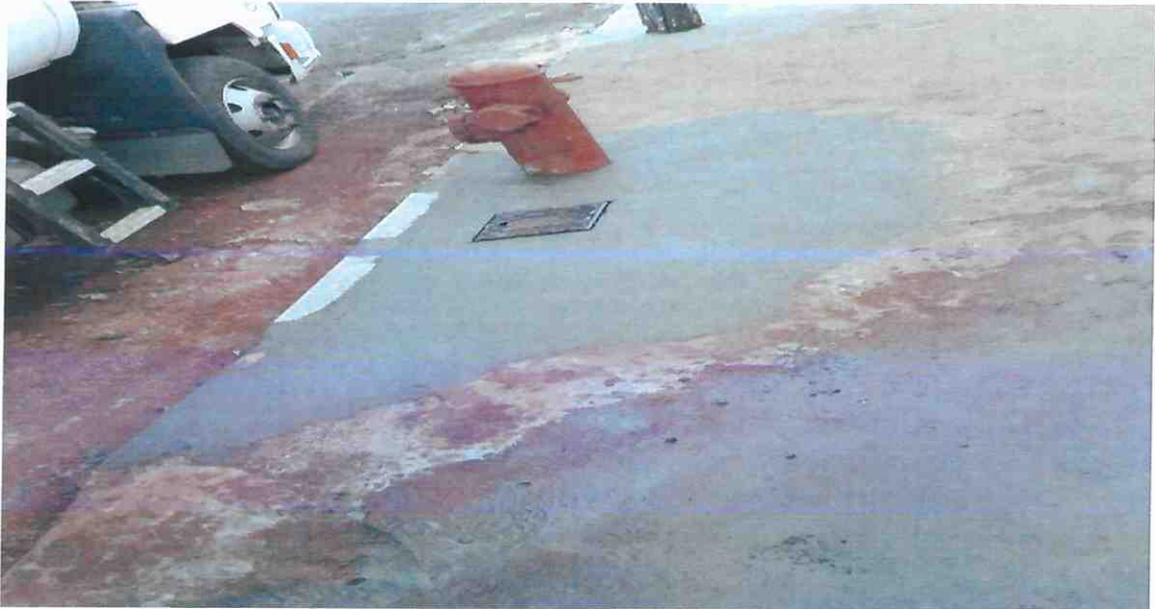
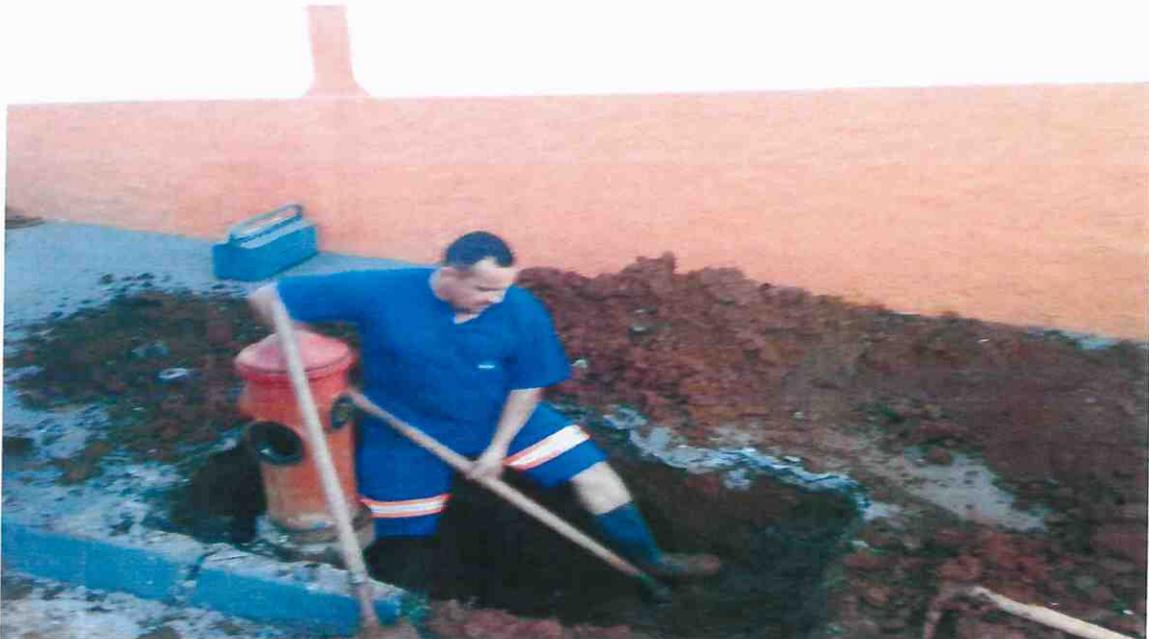
**ID 8467 (104)**

**R: Angelo Raphael Vicente esquina com a Av: Afonso Lombardi.**

Foi trocado o hidrante e o registro, que estava quebrado.

Referente a O.S 1576552 Manutenção de Hidrante / O.S Conserto de calçada.

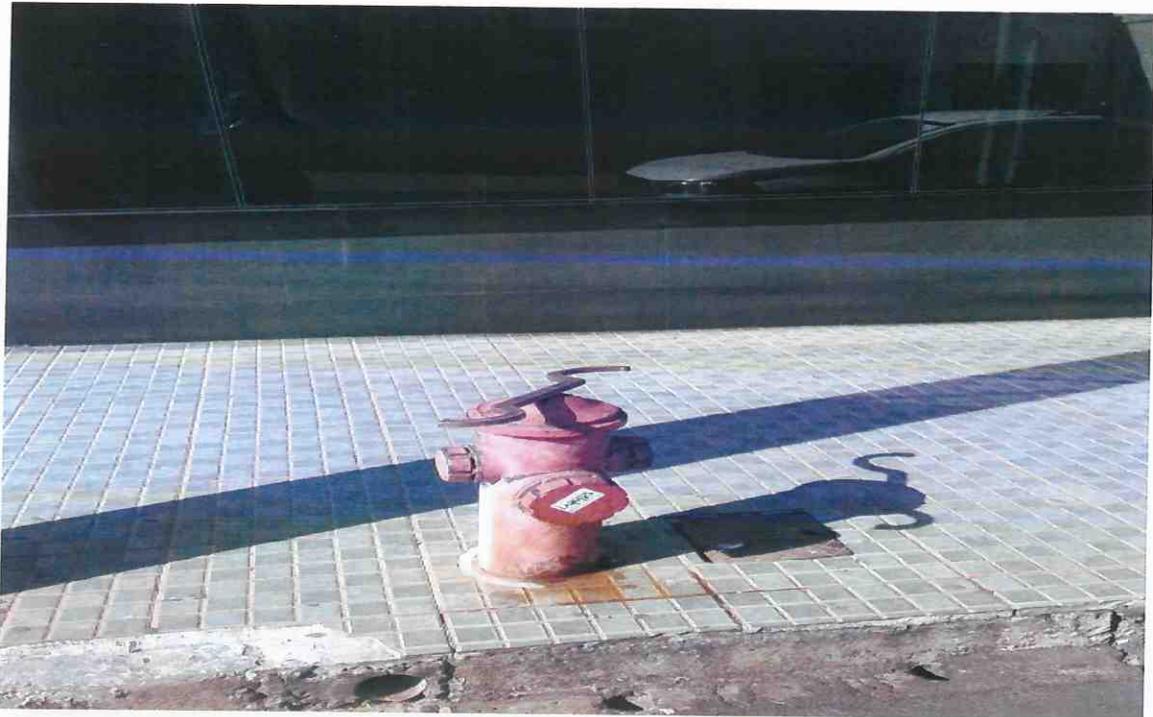
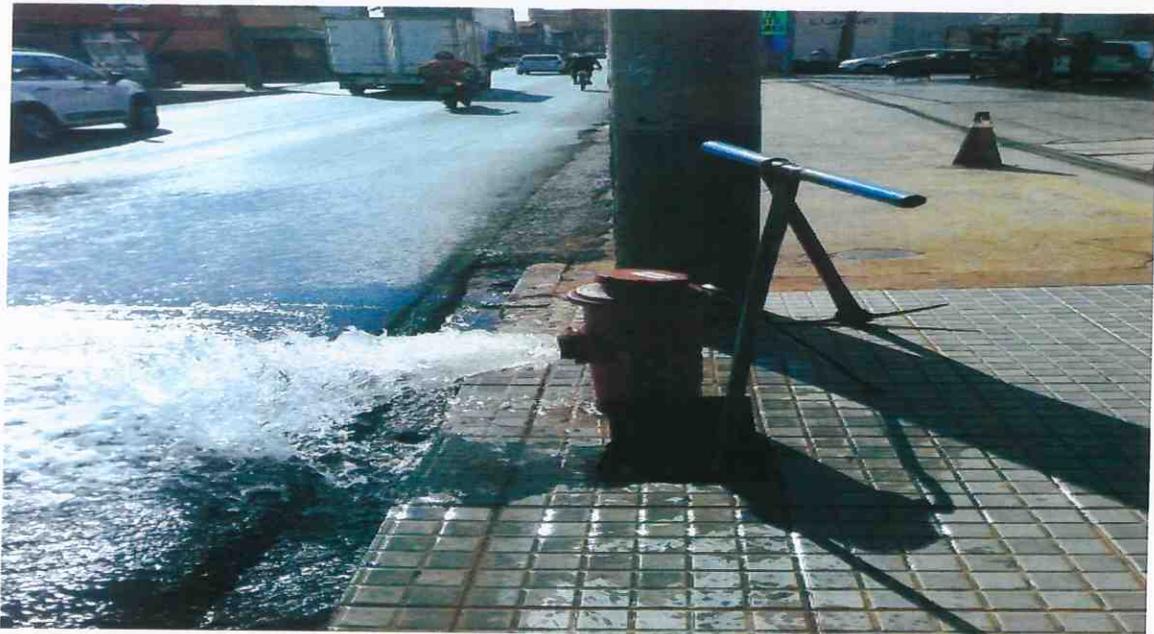
**ID 5**

**R: Nove de Julho, próximo a esquina com Av: Profº Jorge Correa.**

Hidrante operante.

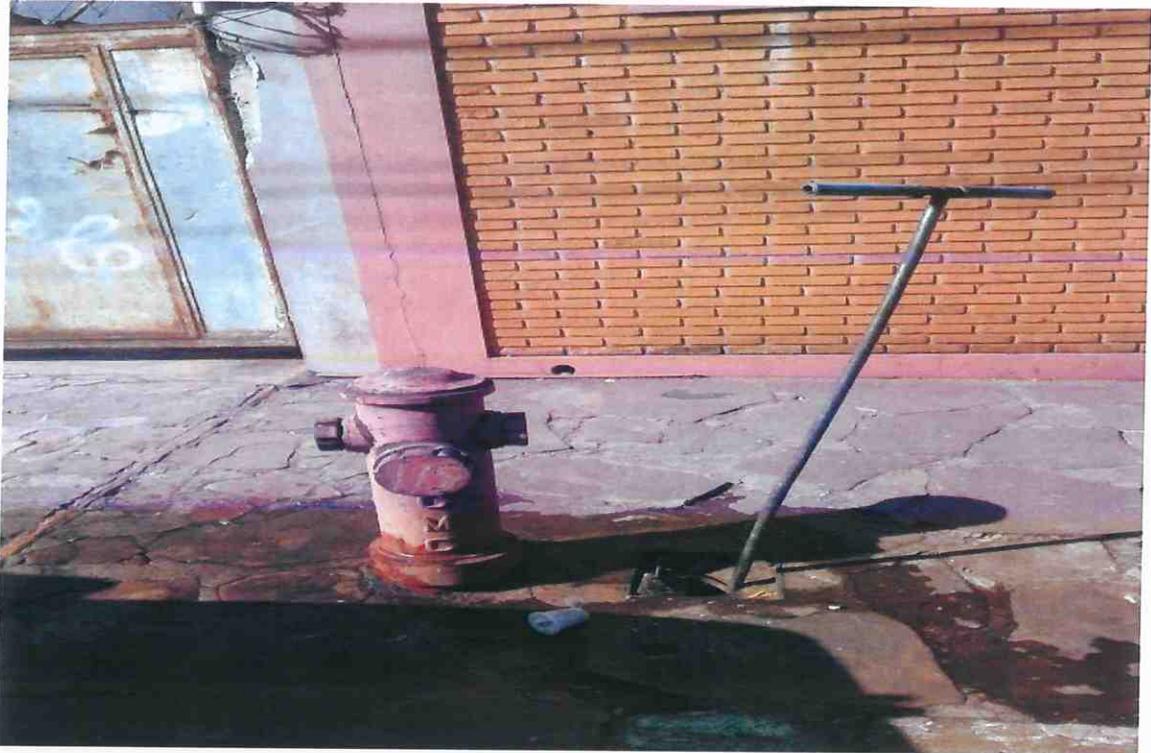
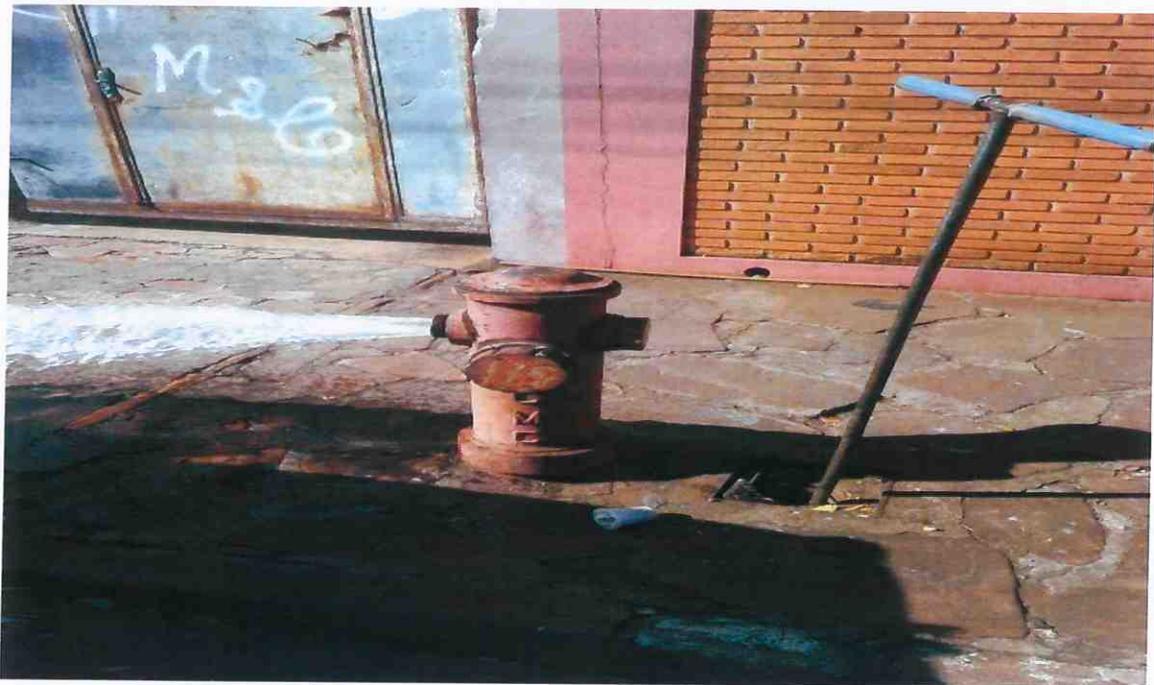
**ID 8**

**R: Itália 1085 esquina com a Av: Sete de Setembro.**

Hidrante operante.

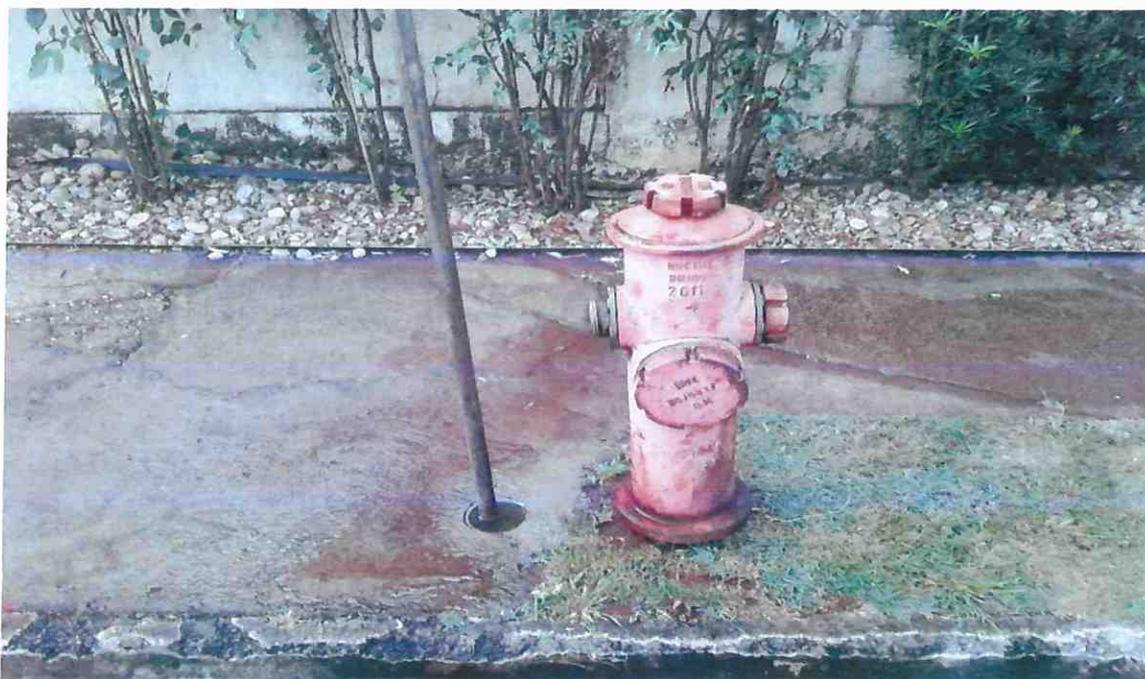
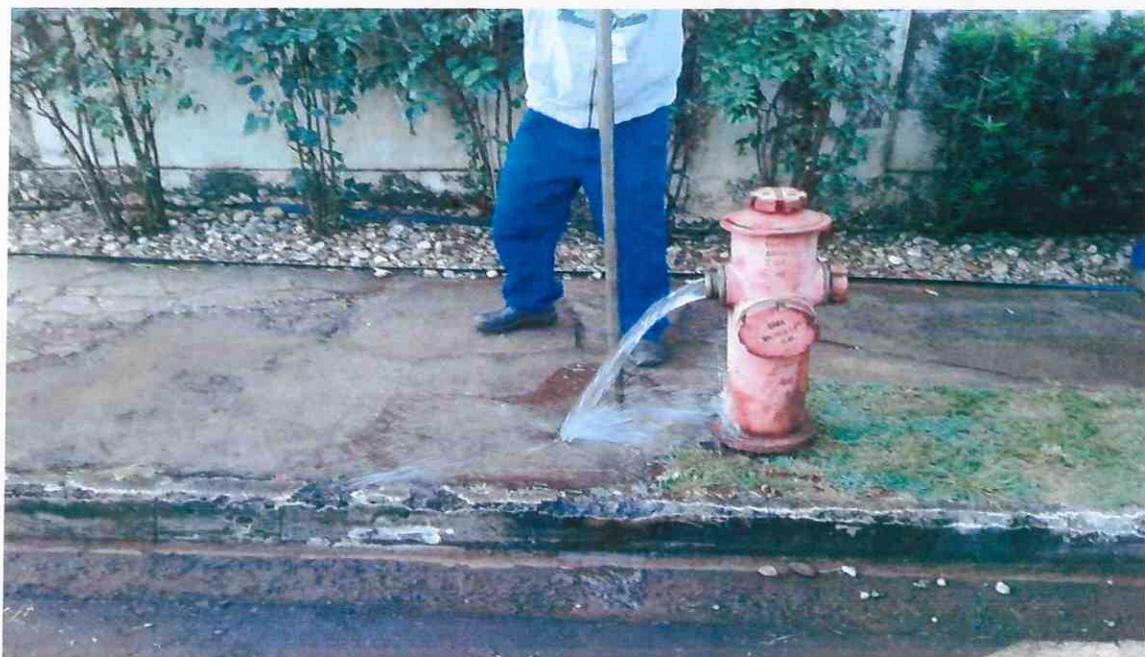
**ID 10**

**R: Dr° Giuseppe Aufieiro Sobrinho 663 defronte ao Residencial Parque Alentejo.**

Hidrante operante; Obs: o tubo camisa estava com pedras impossibilitando a abertura do registro, foi limpo.

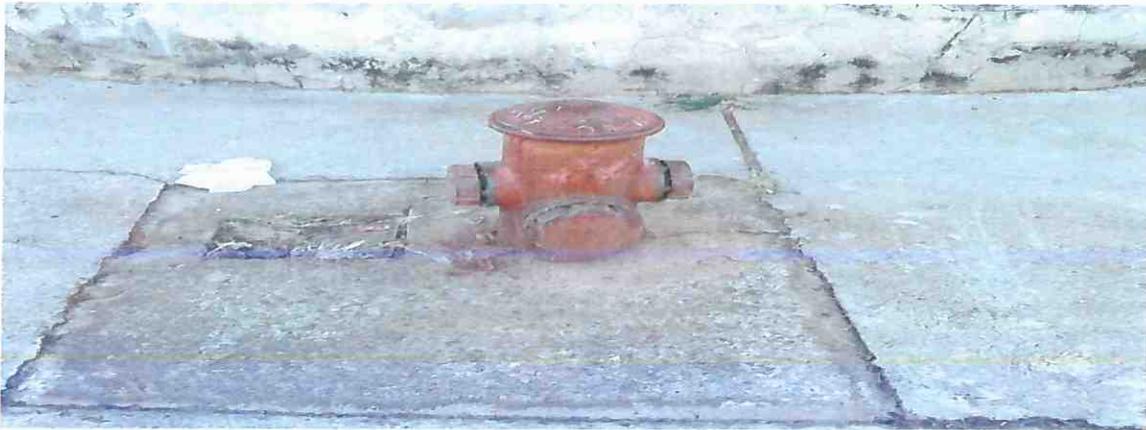
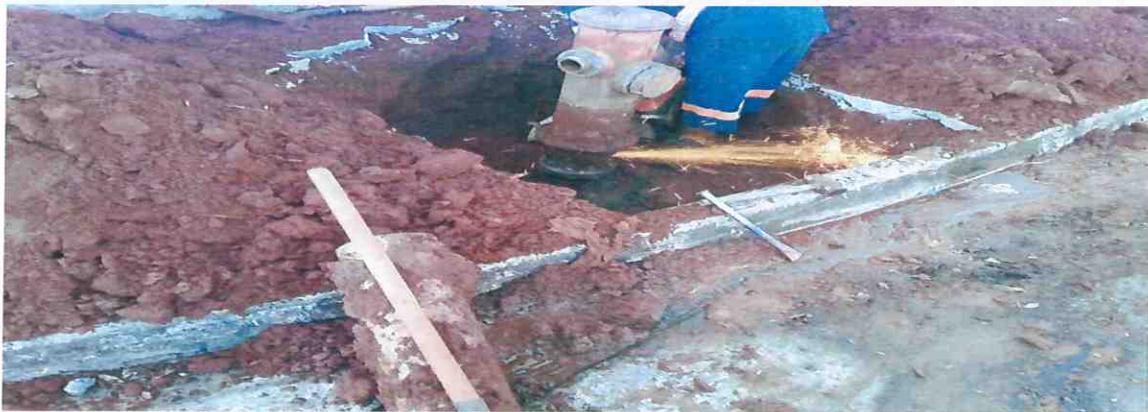
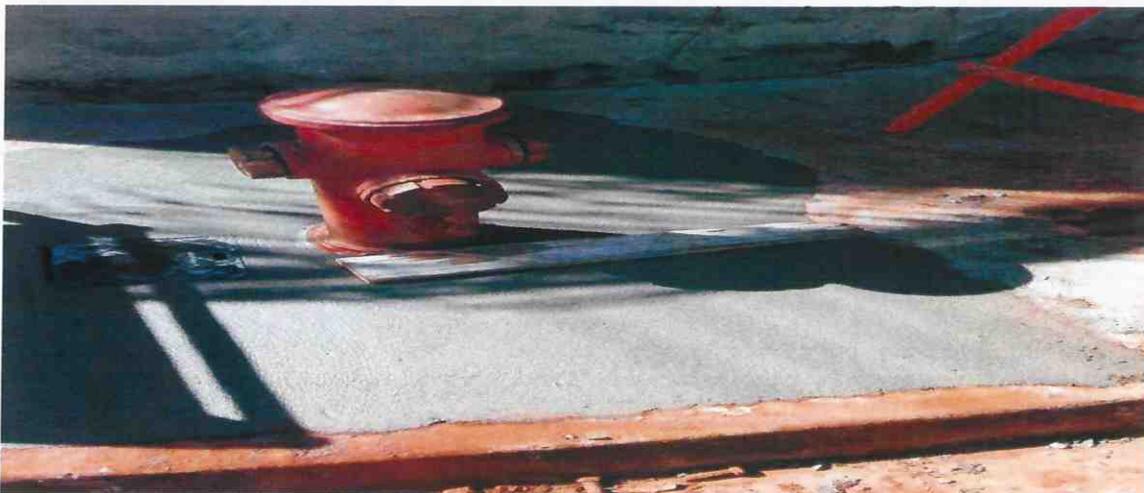
**ID 11**

**R: Nelson Fernandes esquina com a R: Dr° Antônio Paulo lanotti.**

Hidrante estava baixo, quando foi instalado não tinha referência de calçada era terra por isso ficou baixo, foi instalado um prolongador para deixa-lo no nível da calçada mas estava operante.

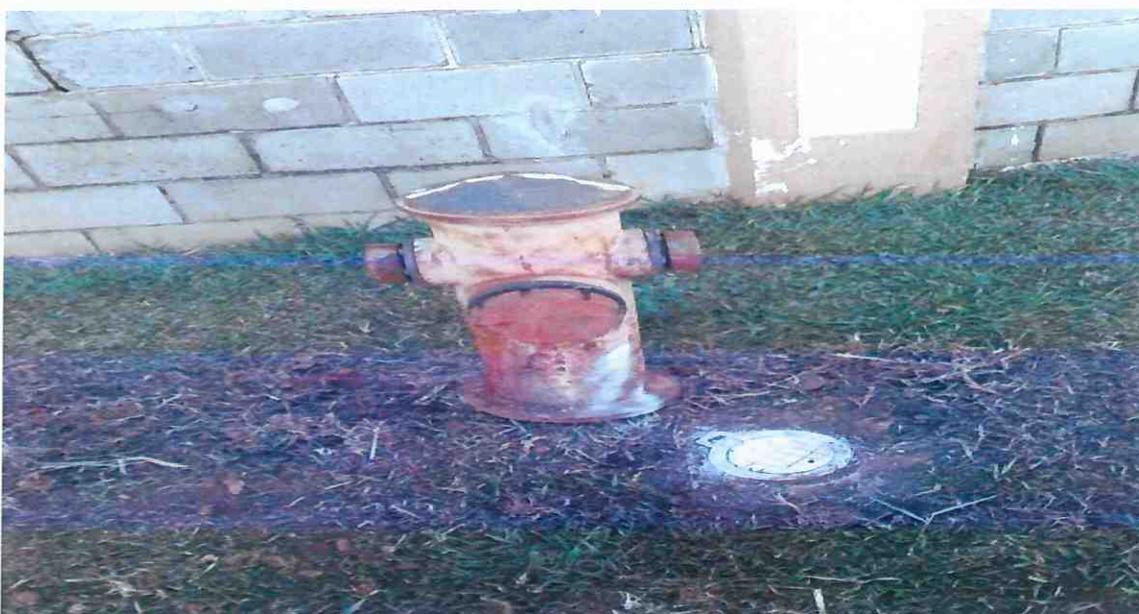
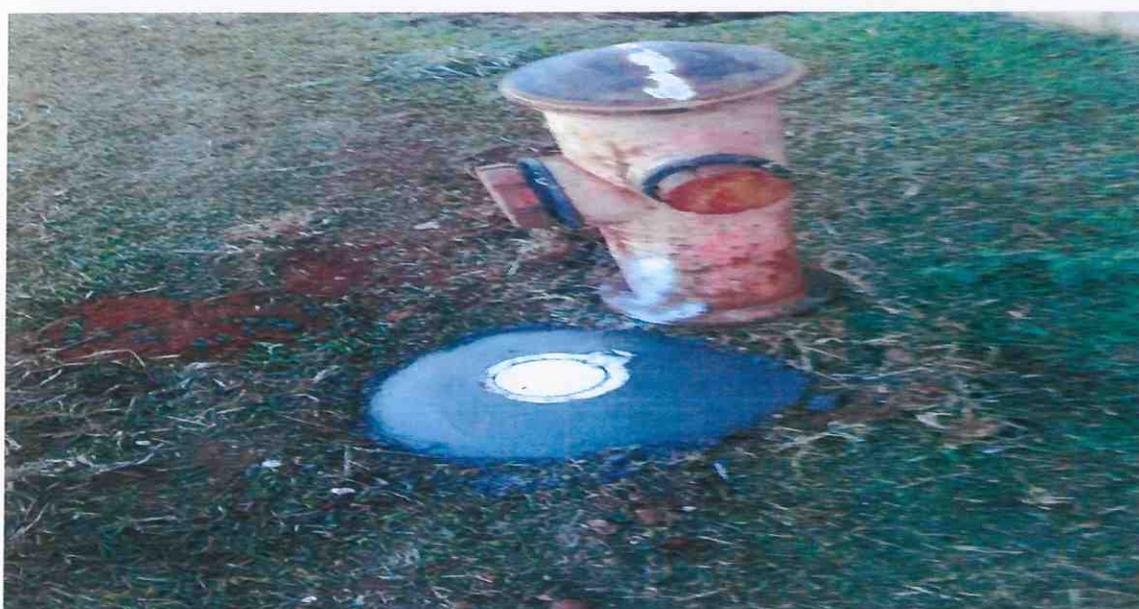
**ID 12**

**R: Porfirio Marques de Andrade, defronte a Av: Dr° Afranio Peixoto.**

A tampa do registro do hidrante estava encoberto pela grama, mas o hidrante está operante.

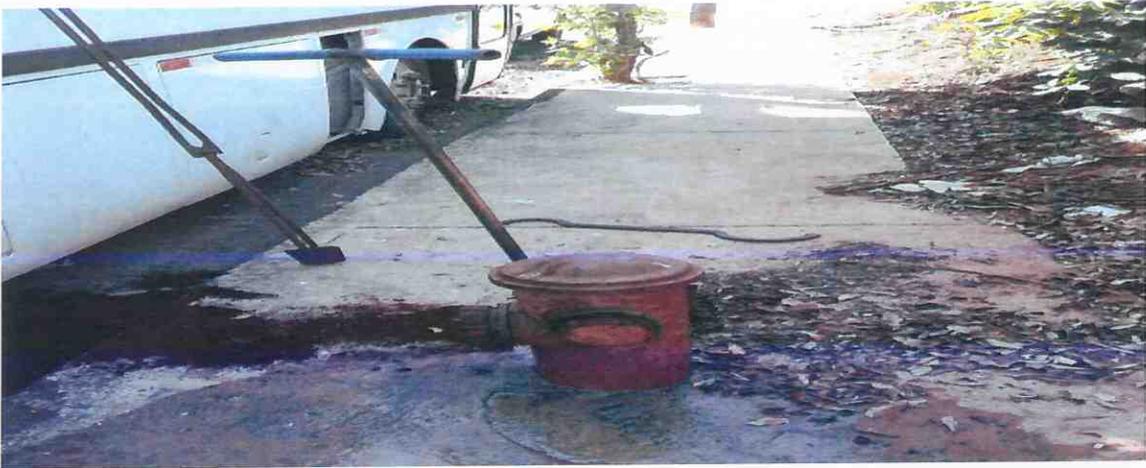
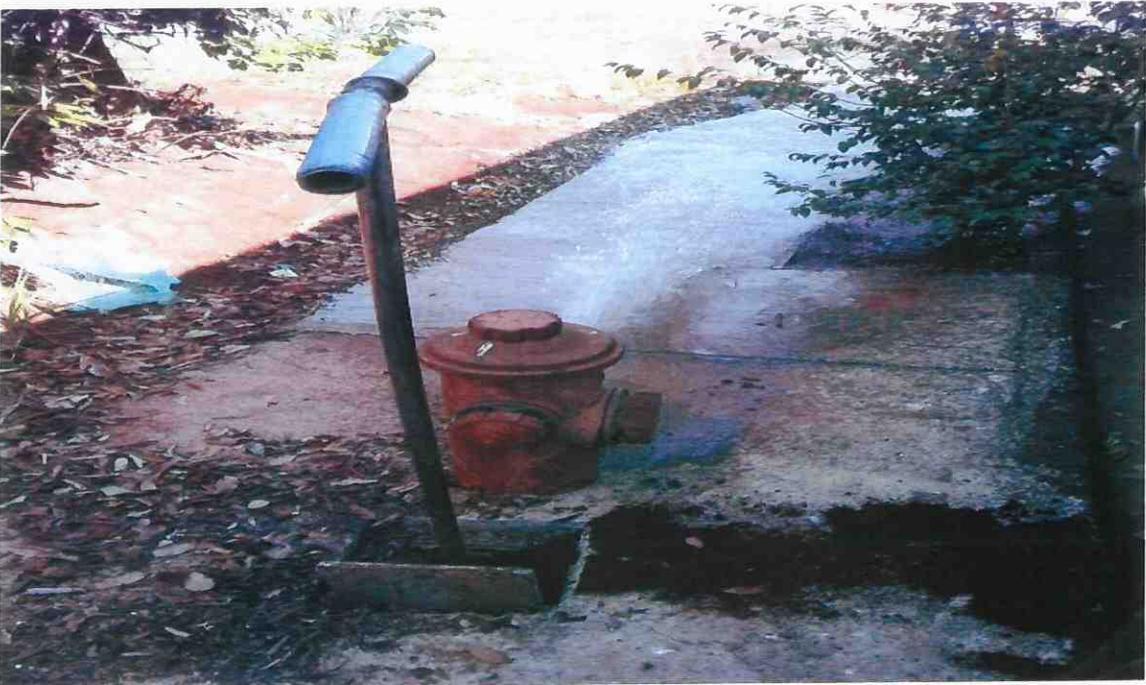
**ID 14**

**R: Arquiteto Carlos de Campos faria Próximo a Av: Pe José Anchieta.**

Hidrante estava com o tubo camisa com terra, mas está operante.

O.S 1587212.

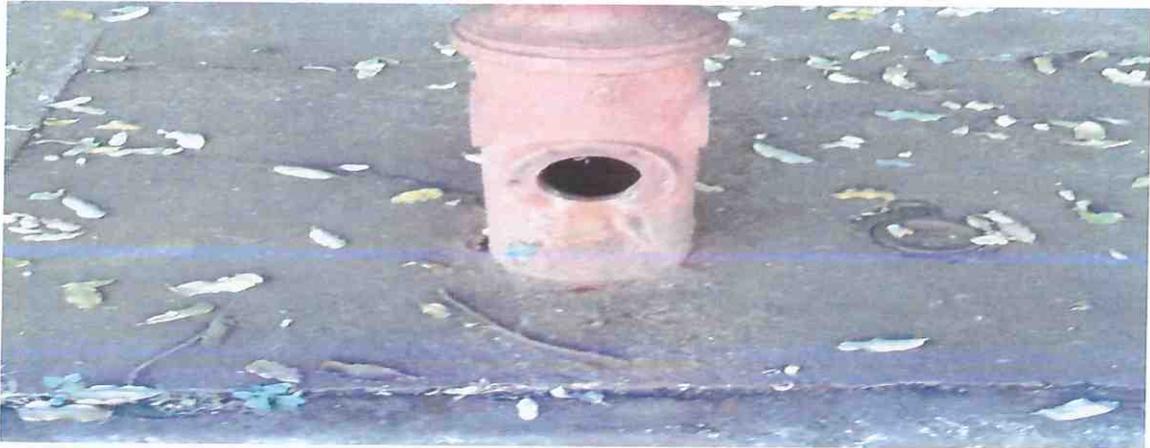
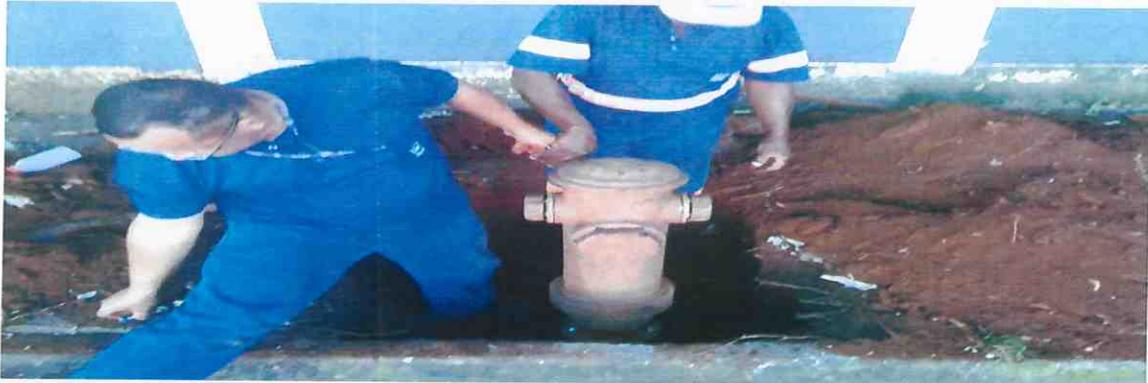
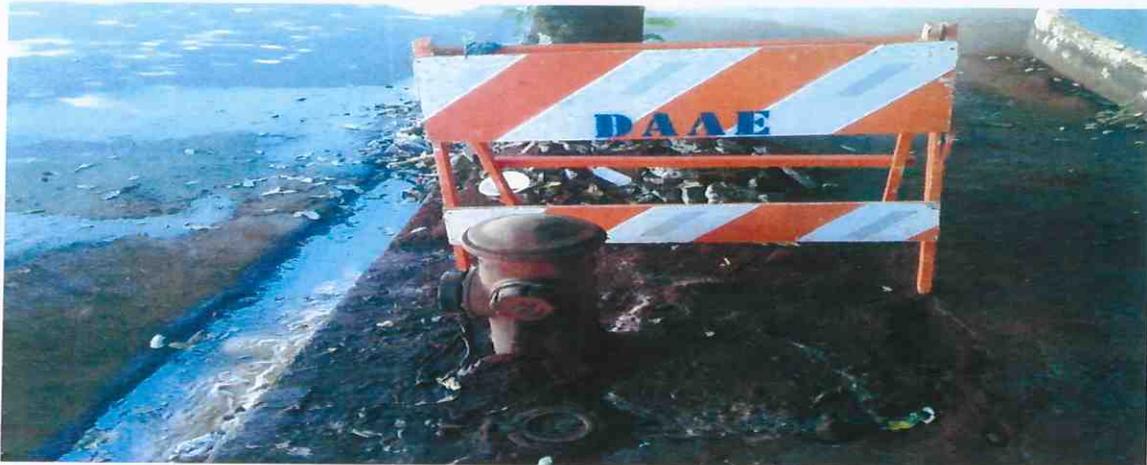
**ID 15202** (10.15)

**RUA DOS ELETRICITARIOS - SN - AV ORLANDO DONATO - JD IMPERIAL.**

Foi trocado hidrante. Obs: hidrante operante.

Referente a O.S 1574792 manutenção de hidrante / O.S 1587108 conserto de calçada.
