## LAUDO DE VISTORIA

Em vistoria ao imóvel localizado na **Rua Mal. Artur da Costa e Silva, nº.1013, Jardim Imperador, nesta cidade**, foi constatado as seguintes irregularidades:

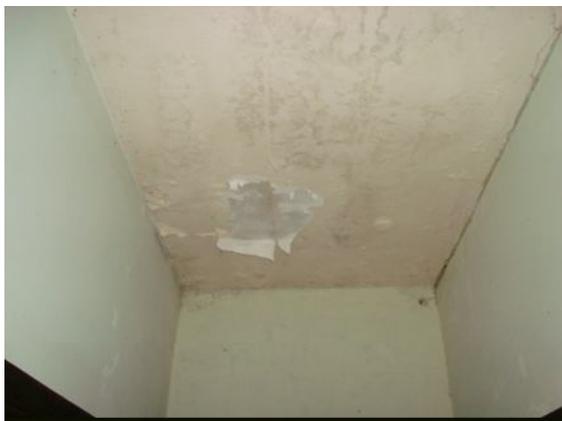
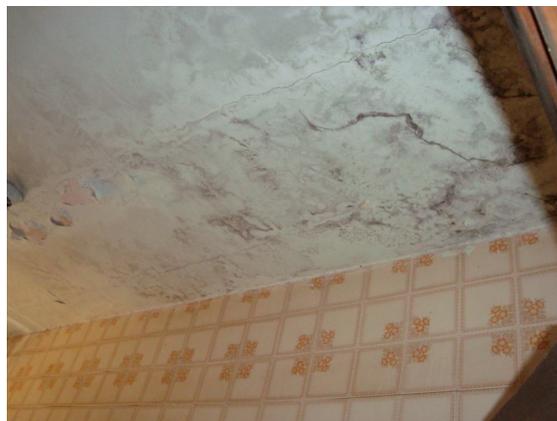
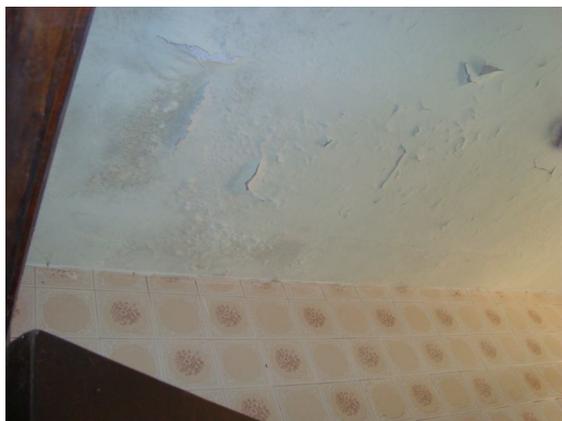
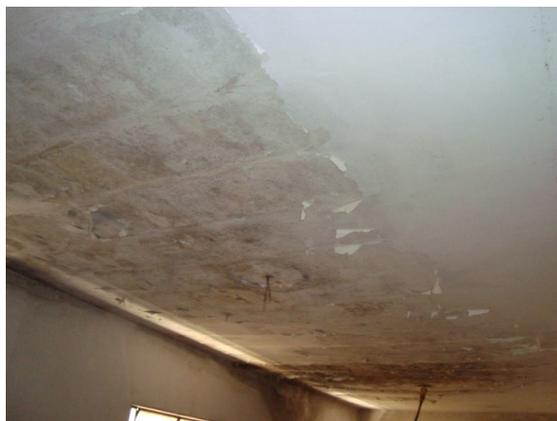
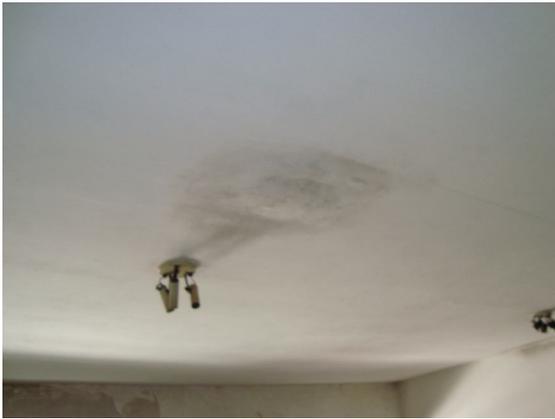
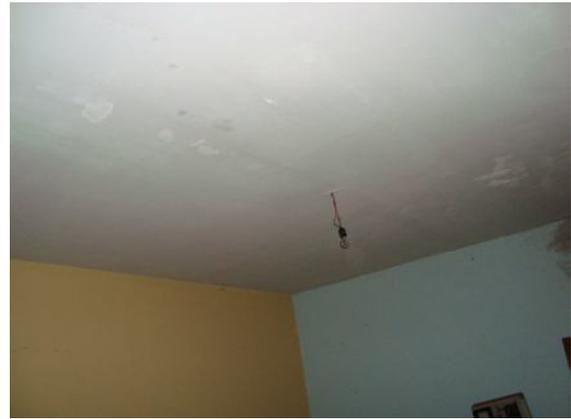
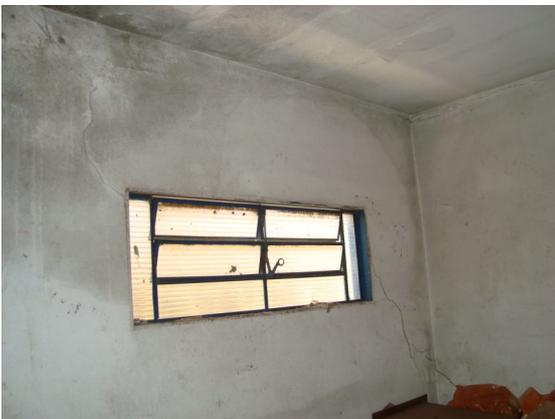
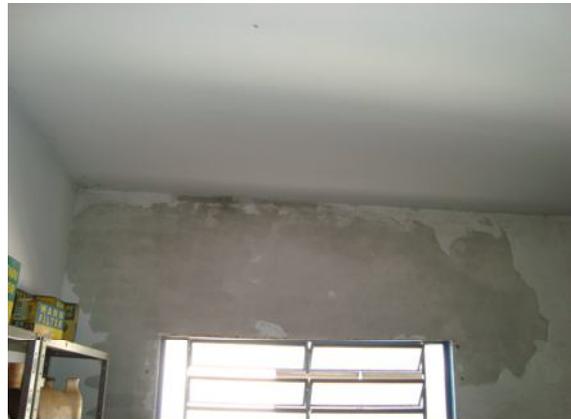
#### **Umidade por infiltração de cobertura:**

- Sinais de bolor e umidade em vários pontos da laje, em praticamente todos os compartimentos.
- Pontos com apodrecimento de massa sob a pintura com descascamento.
- Sinais de bolor e umidade em vários pontos das paredes.
- Sinais de escorrido em parede.

**Não há risco imediato de ruína, mas as patologias observadas têm, normalmente, avanço progressivo, sendo necessária uma reforma geral.**

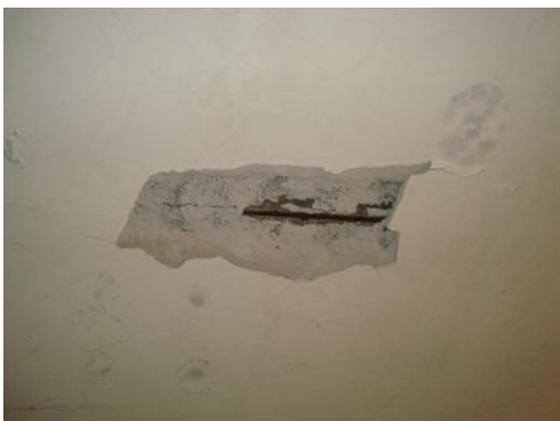
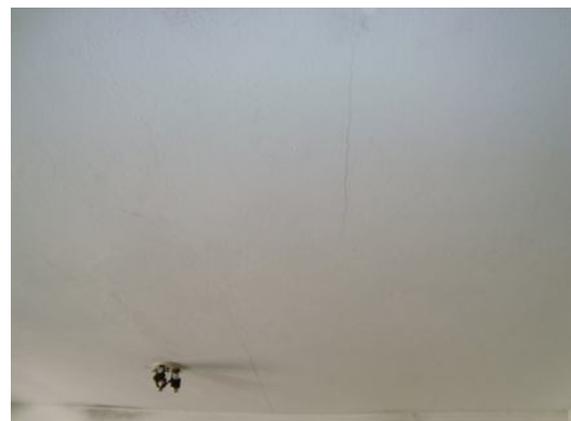
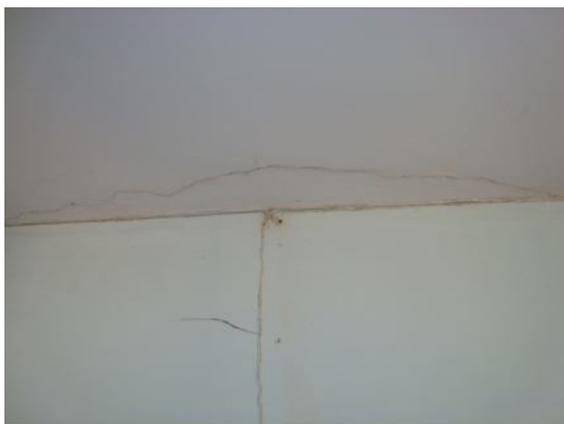
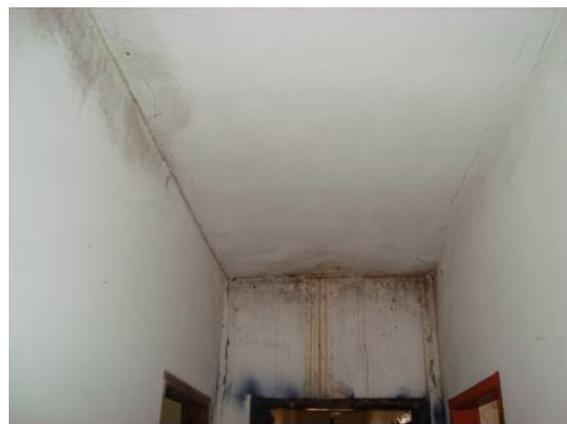
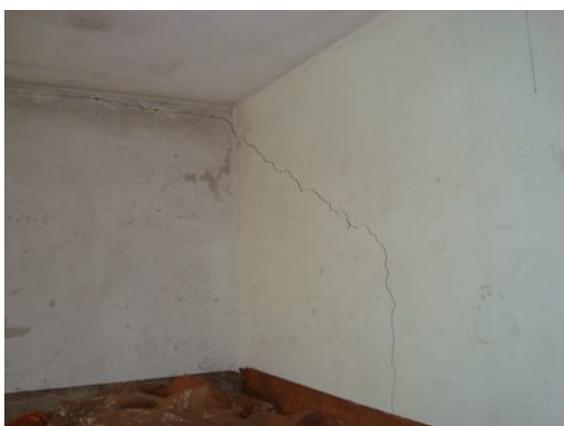
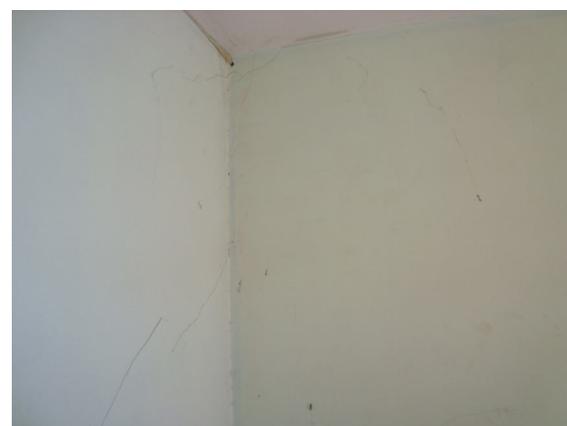
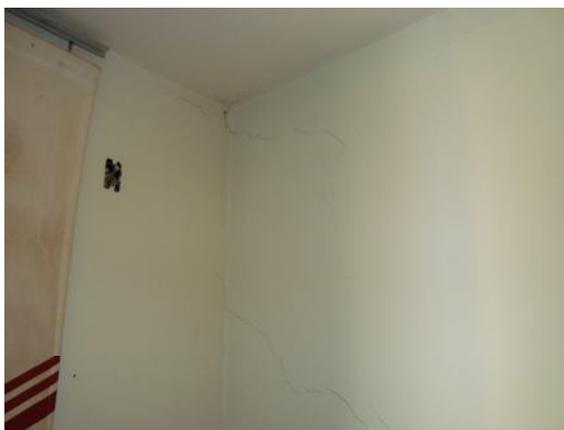
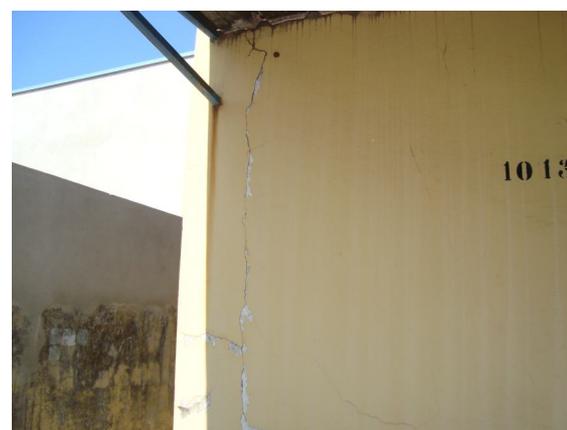
**Trincas em lajes e paredes:**

- Ponto com ferragem exposta na laje.
- Trincas paralelas em lajes.
- Pontos da laje com trinca paralela à parede.
- Trinca horizontal de alvenaria paralela à laje continuada na parede com 45°.
- Trincas 45° paralelas em alvenaria.
- Trinca de destacamento entre estrutura e alvenaria na varanda.

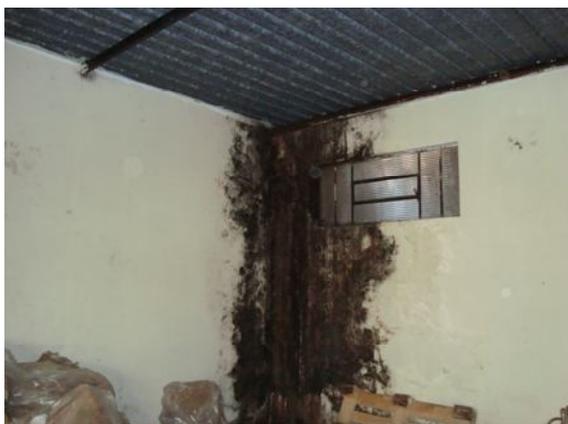
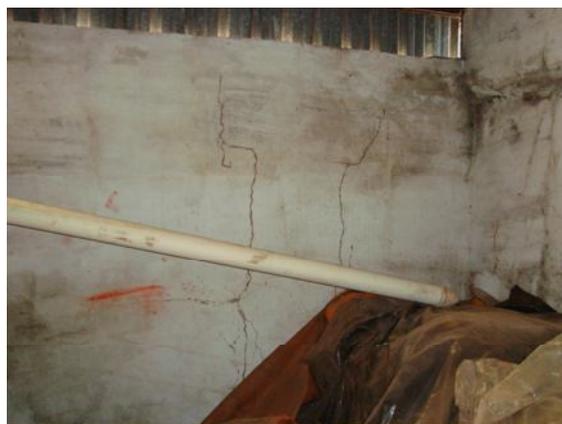
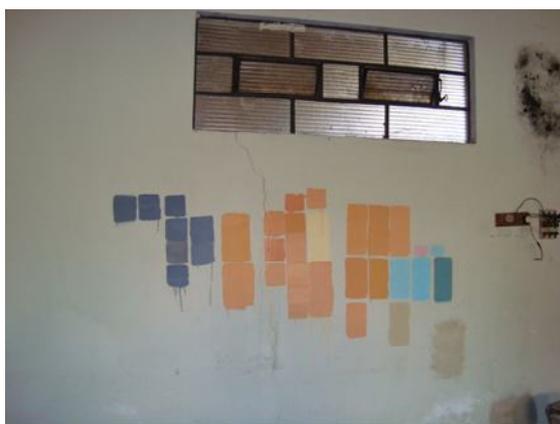
**Umidade por infiltração externa ou de cobertura:**

- Presença de bolor e umidade em canto de paredes por infiltração na cobertura e em meio de parede por infiltração externa.

**Não há risco imediato de ruína, mas as patologias observadas têm, normalmente, avanço progressivo, sendo necessária uma reforma geral.**

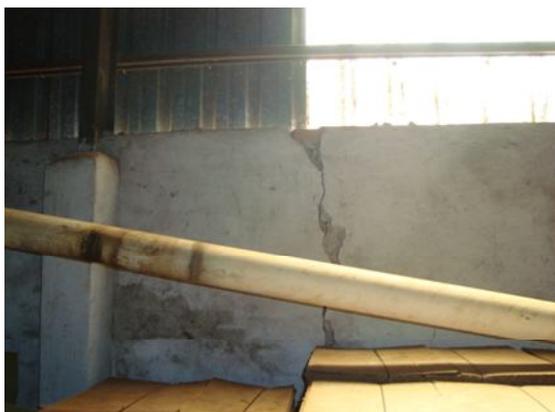
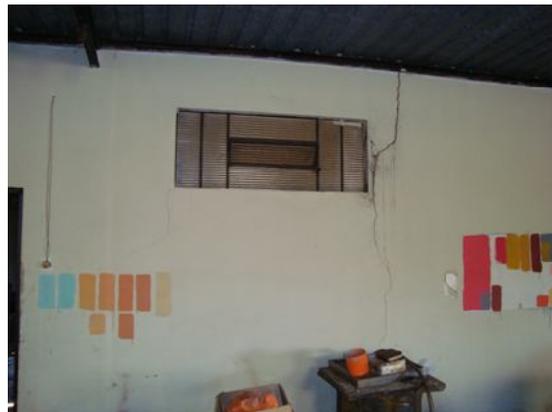
**Trincas em paredes:**

- Trincas verticais em meio de parede e sobre porta.

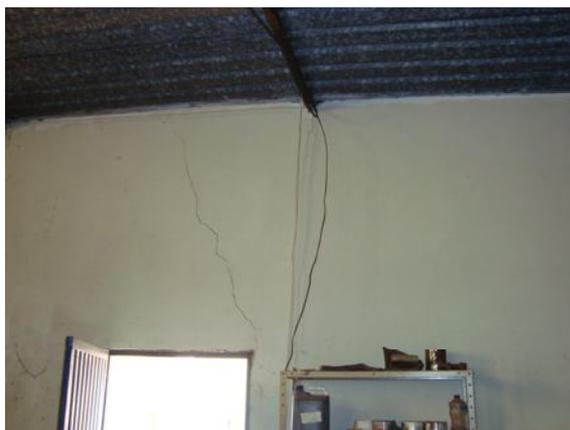
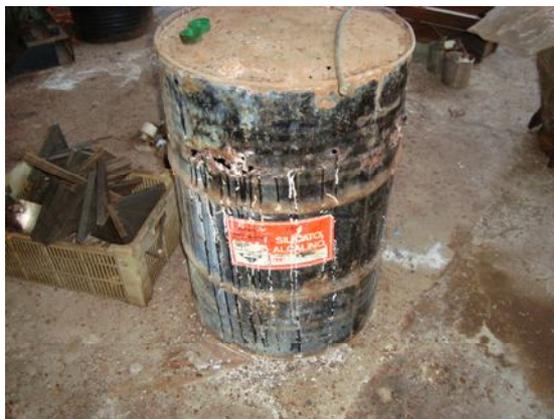
**Presença de produtos químicos:**

- Existem tambores deteriorados de produtos químicos no local e o piso se encontra impregnado.
- Existe corante em pó para fabricação de tinta, acondicionado em sacos plásticos no local. Vários sacos estão abertos e existe corante disperso no ambiente.

**É necessária uma destinação adequada ao corante e embalagens de produtos químicos encontrado no local, bem como remoção de restos de produtos se houver.**

**Durante a reforma, se executada, os entulhos gerados deverão passar por análise química antes da disposição final para evitar riscos de contaminação do solo e dos recursos hídricos.**

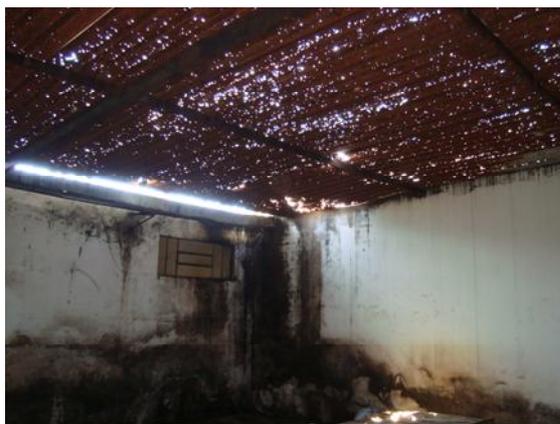
**Umidade por infiltração ou de percolação:**

- Presença de muito bolor de umidade.

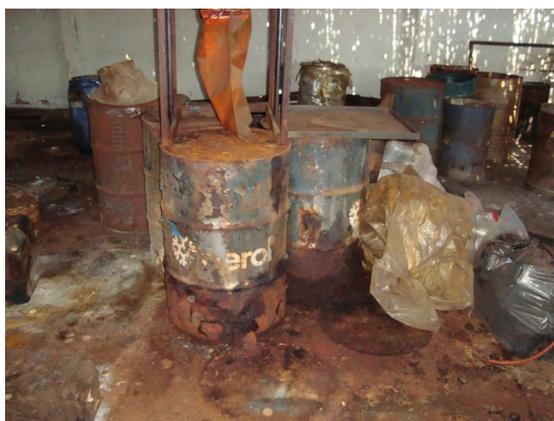
**Presença de produtos químicos:**

- Existem tambores deteriorados de produtos químicos no local e o piso se encontra impregnado. Observamos uma crosta espessa de produtos dos tambores que vazaram no referido piso.

**É necessária uma destinação adequada às embalagens de produtos químicos encontrado no local, bem como remoção da crosta química do piso e remoção de restos de produtos se houver.**

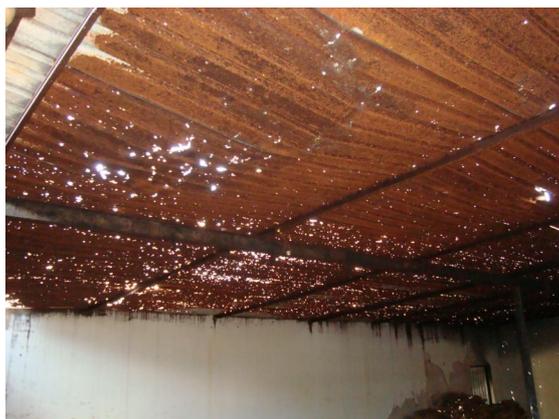
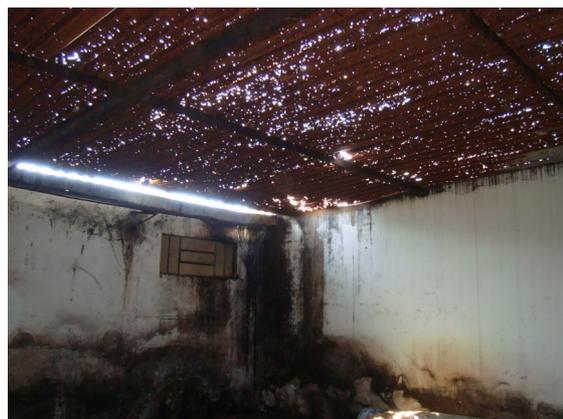
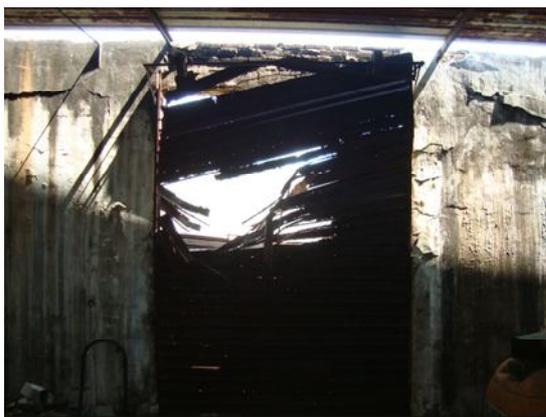
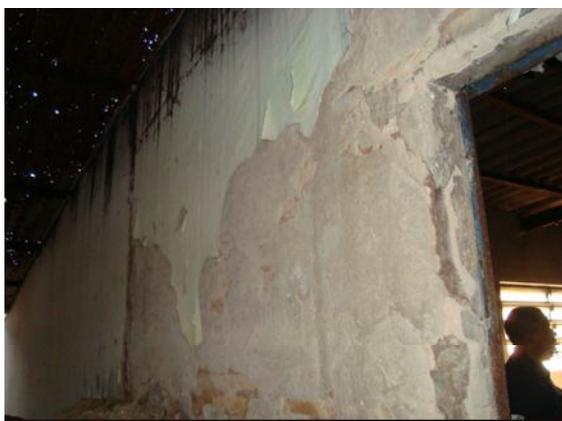
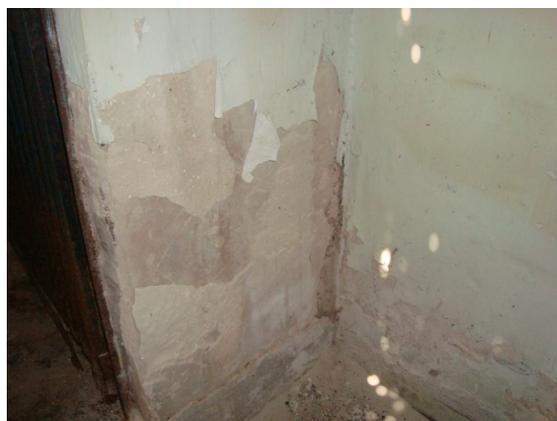
**Danos aparentemente ocasionados por vapores químicos:**

- As telhas metálicas se encontram perfuradas de corrosão em toda a extensão da cobertura, com sinais de corrosão na estrutura metálica.
- A porta metálica de enrolar para carga e descarga está totalmente destruída pela corrosão.
- A argamassa de revestimento de paredes se encontra bastante corroída pelo fato da cal ter sofrido reações químicas.

**Embora a estrutura da cobertura não apresenta diminuição de seção dos perfis metálicos há risco de ruína em futuro próximo se medidas para conter a corrosão não forem tomadas, sendo necessária uma reforma geral imediata.**
