# RELATÓRIO DE VISTORIA

**OBRA:** USF Iedda

**LOCAL:** Rua Professor Celso E. de Moraes Barbosa, 115 - Jardim Iedda, Araraquara - SP

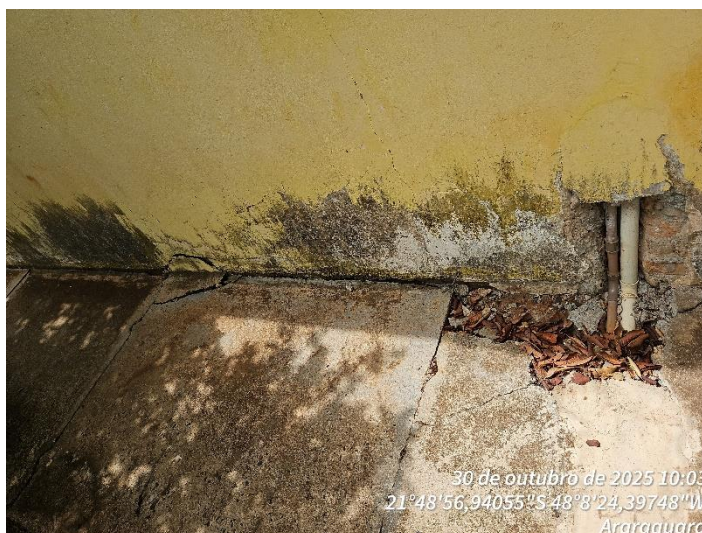
Imagens 7:

A análise preliminar indica que as fissuras são, em grande parte, decorrentes da movimentação natural da estrutura por dilatação térmica, um fenômeno comum em edificações que não possuem juntas de dilatação adequadas para acomodar essas variações. No momento, as fissuras observadas não apresentam risco estrutural iminente de colapso, porém, demandam atenção e manutenção para evitar sua progressão e o surgimento de problemas secundários.
