MUNICÍPIO DE ARARAQUARA
SUB-SECRETARIA MUNICIPAL DE PROTEÇÃO
E DEFESA CIVIL

ANÁLISE DE RISCO 046/2026

IMÓVEL: Centro de Educação “Professora Lectícia Vitta Filpi” - CE Piaquara.

LOCAL: Rua Bahia, 872 – Parque São Benedito – Vila Xavier.

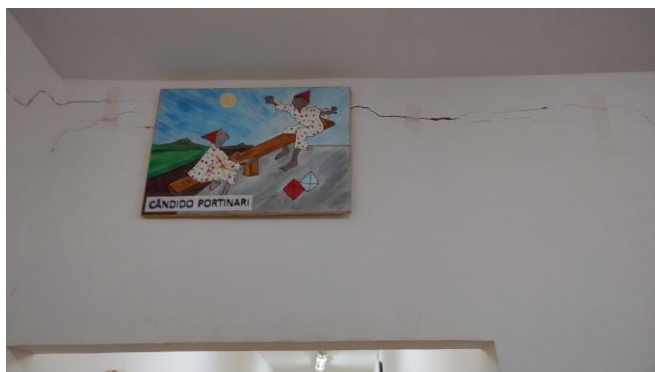
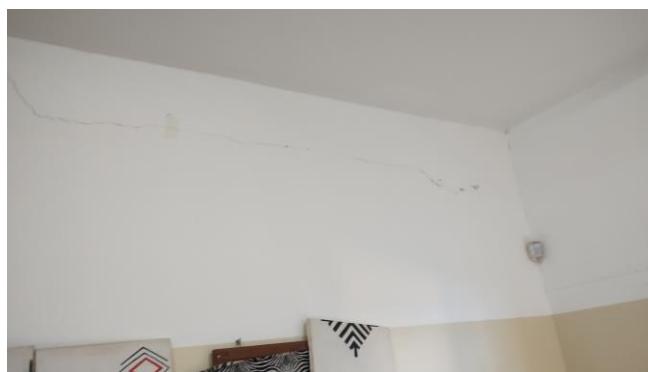
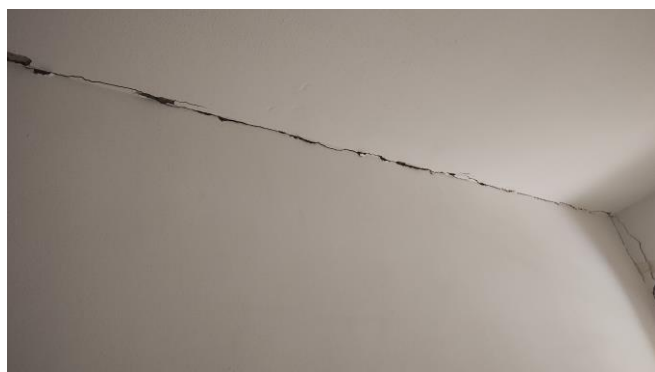
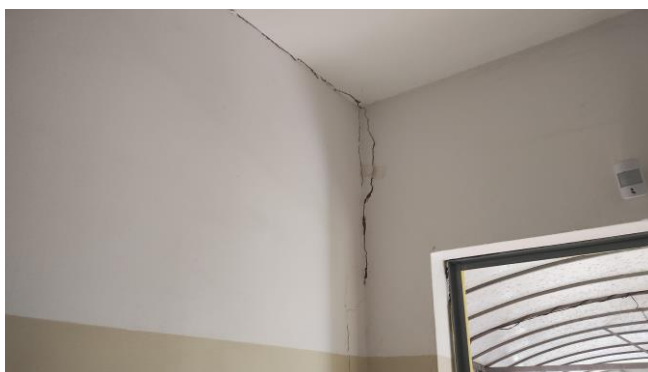
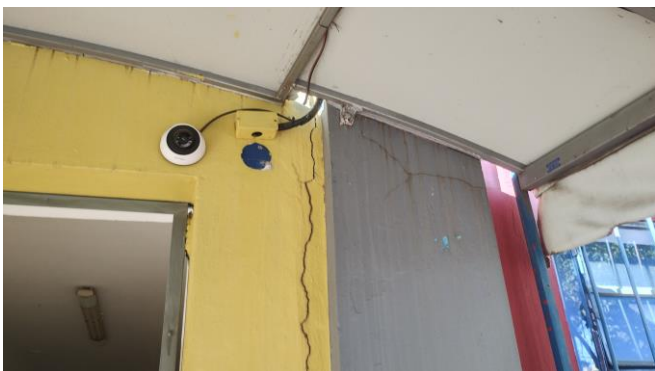
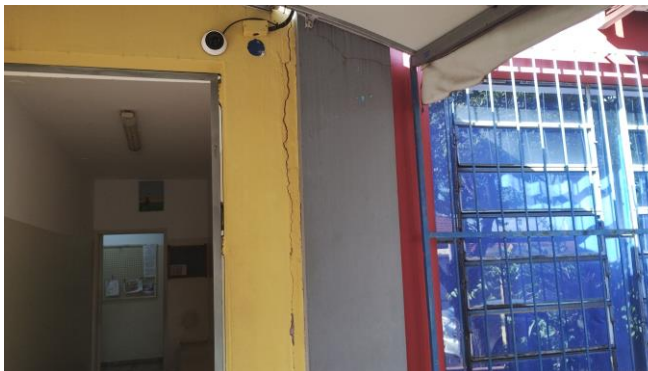
- 1. Aparente recalque diferencial do solo sob a fundação, na parte mais antiga do prédio, resultando em:**

Destacamento transversal entre a parte mais antiga da edificação e a primeira ampliação.

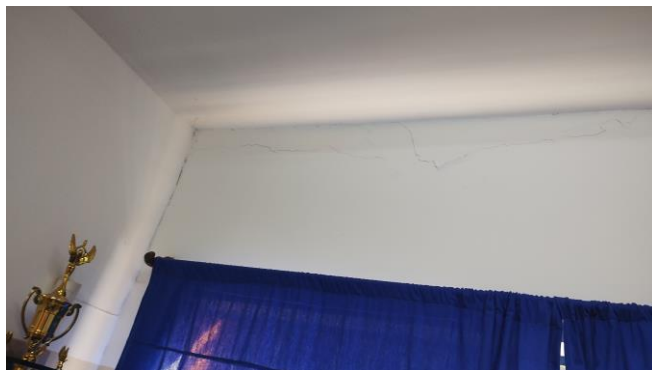
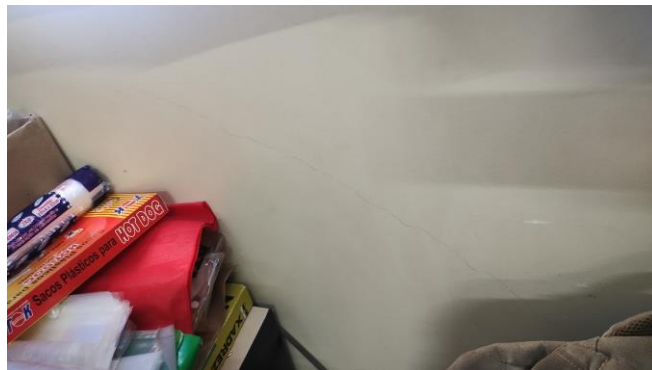
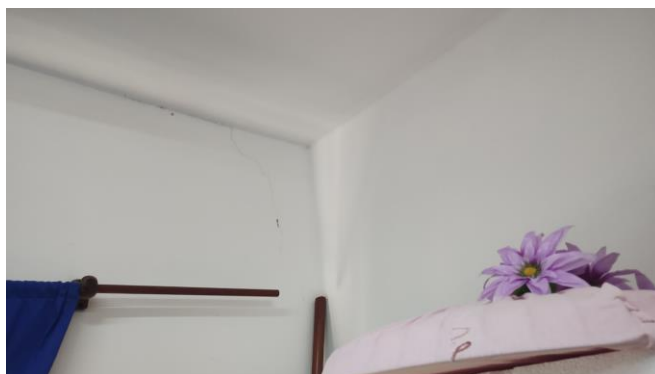
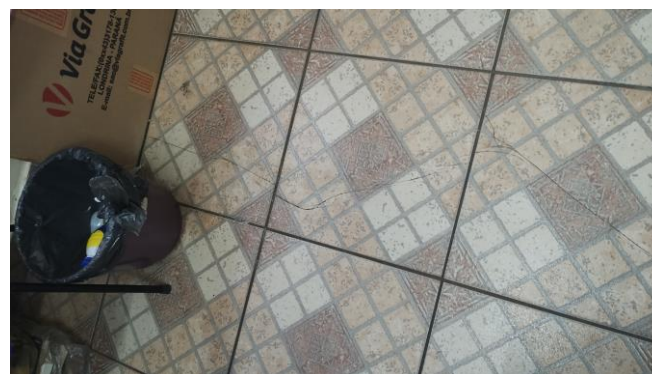
Trincas na parede da face voltada para a Rua Bahia e trinca transversal no piso, na Sala da Direção.

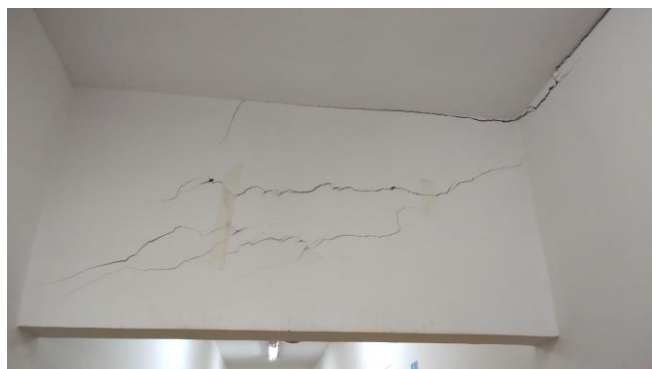
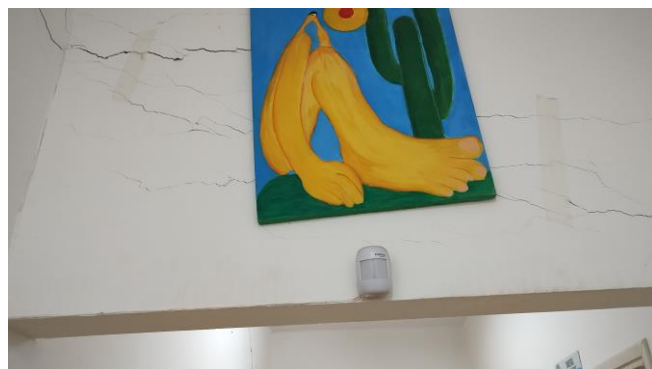
Rachaduras diversas e irregulares na alvenaria transversal existente acima da altura de vão de passagem no corredor central.

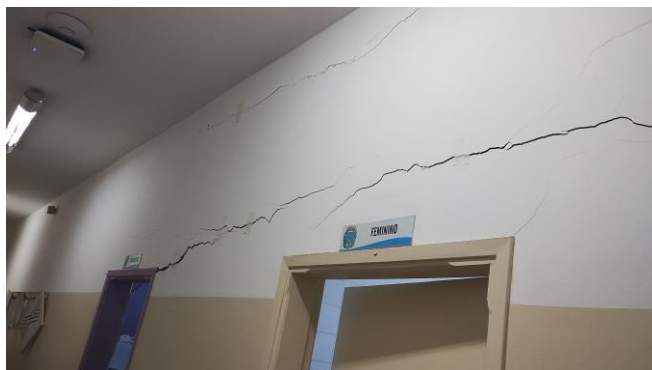
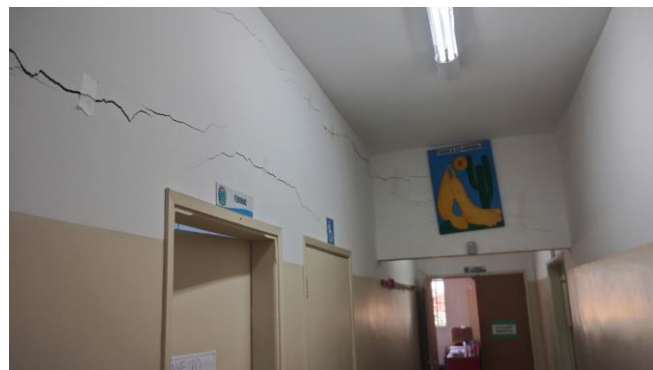
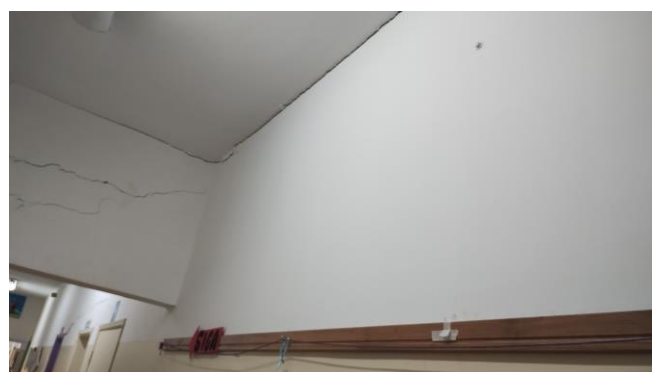
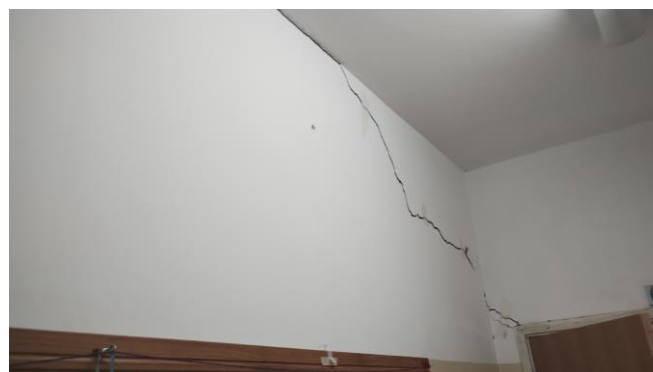
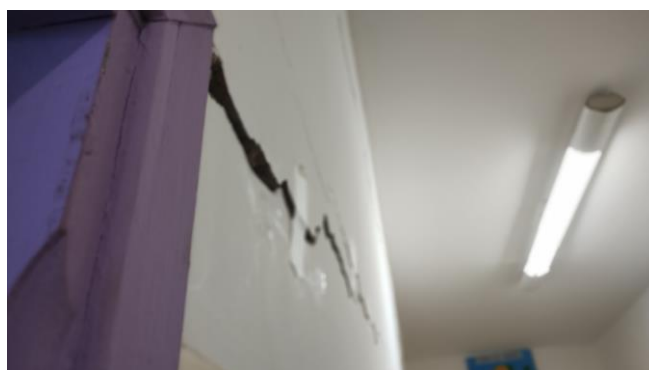
Rachaduras horizontais acima da altura de porta com abertura de aproximadamente 15 milímetros no ponto de máximo, na parede do corredor central que divide com os compartimentos: despensa, banheiro masculino, banheiro feminino e copa. No ponto de máximo existe deslocamento lateral.

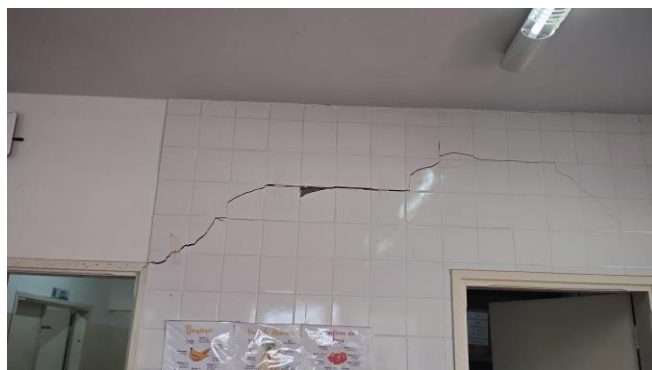
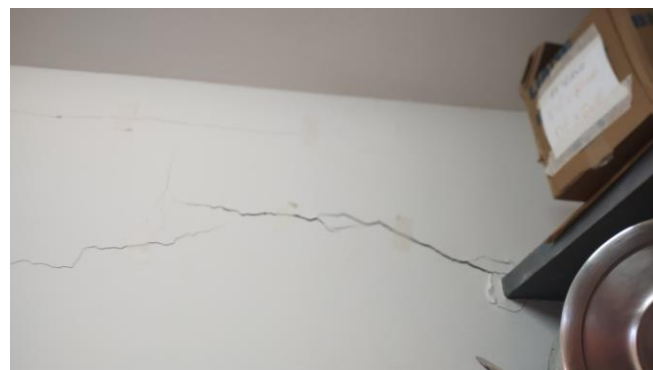
Rachadura horizontal nas perpendiculares à parede do corredor central, nas divisórias: oficina de artes/despensa, despensa/banheiro PNE, banheiro PNE/banheiro feminino e banheiro feminino/sala da coordenação, coincidentes com a rachadura da parede do corredor, sendo a de maior abertura na divisória banheiro feminino/sala da coordenação.

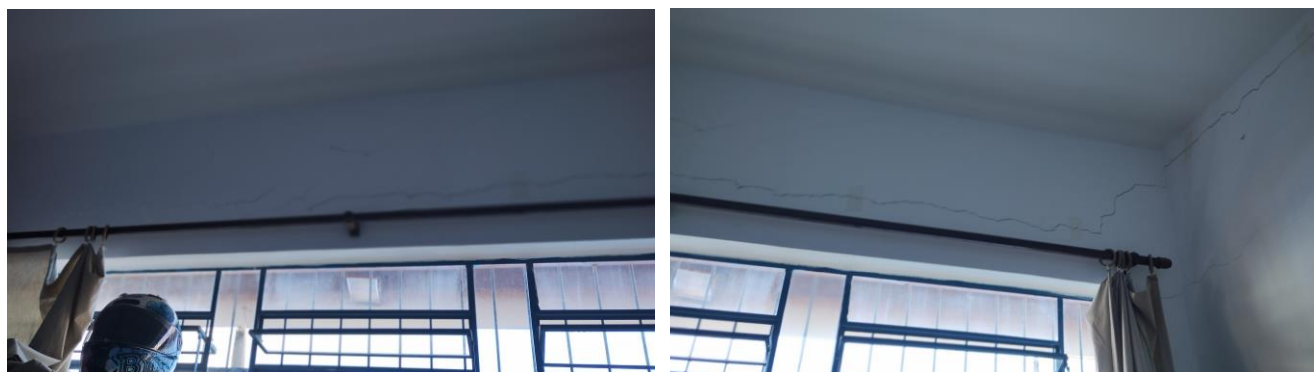
Rachadura na parede dos fundos na sala da coordenação e no banheiro feminino.

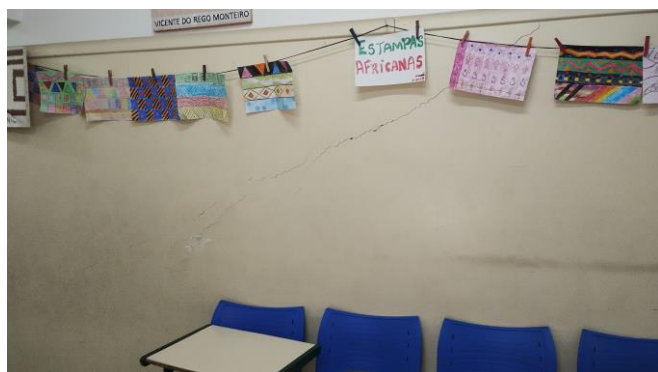
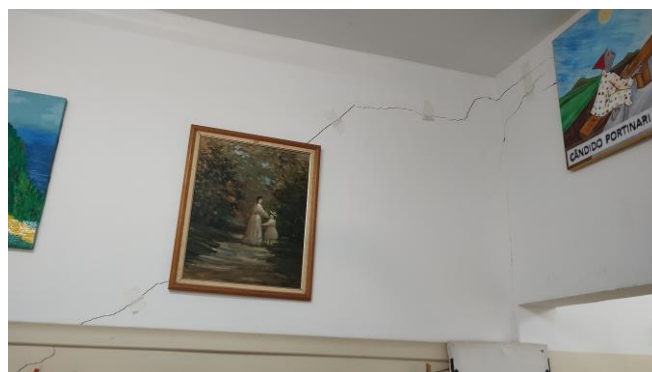
No hall de entrada, além do destacamento entre a parte mais antiga e primeira ampliação já mencionado acima, existe uma trinca 45° na divisória com a sala Oficina de Relações.

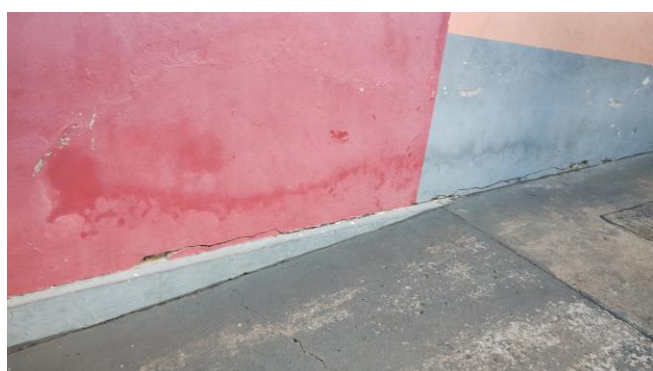
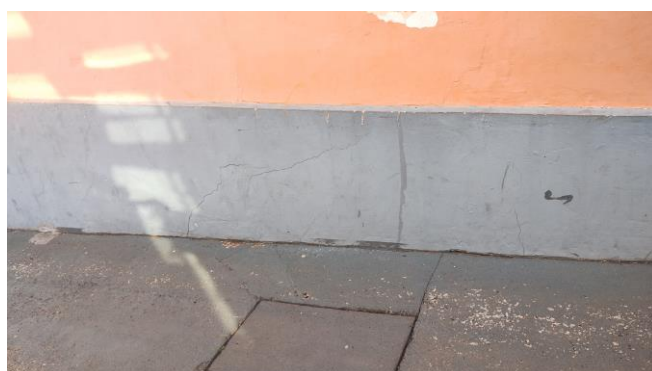
Destacamento na base da parede voltada para os fundos e trincas na alvenaria de embasamento.

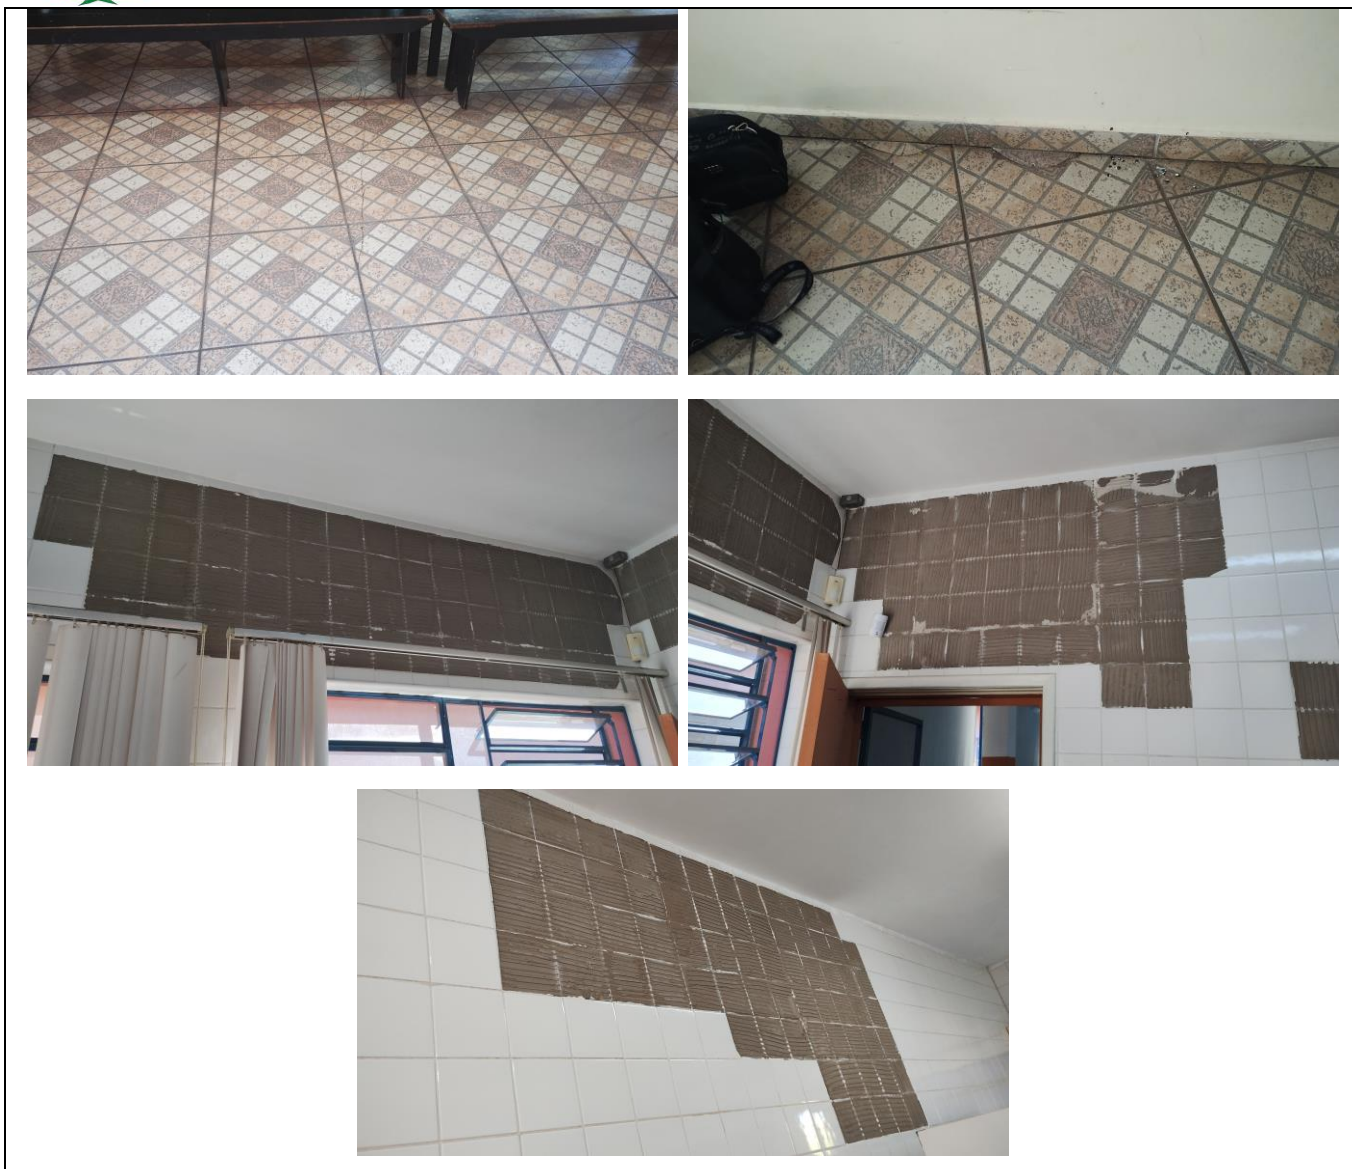
2. Danos estruturais no refeitório, resultando em:

Trinca transversal no piso do refeitório.

Afundamento de borda de piso junto à parede oblíqua (chanfro).

Partes faltantes e partes soltas no revestimento de azulejo da cozinha.
