MUNICÍPIO DE ARARAQUARA
SUB-SECRETARIA MUNICIPAL DE PROTEÇÃO
E DEFESA CIVIL

ANÁLISE DE RISCO 047/2026

IMÓVEL: Centro de Educação “Professora Lectícia Vitta Filpi” - CE Piaquara.

LOCAL: Rua Bahia, 872 – Parque São Benedito – Vila Xavier.

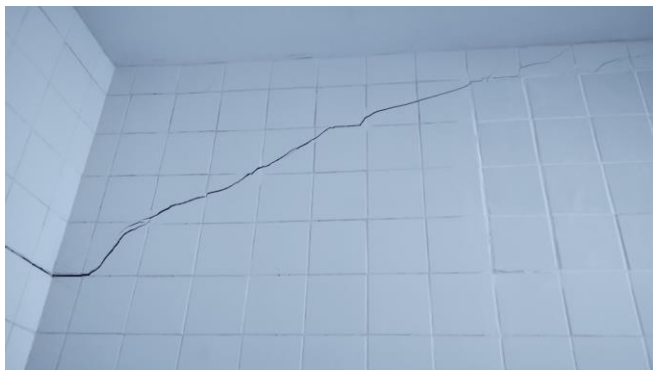
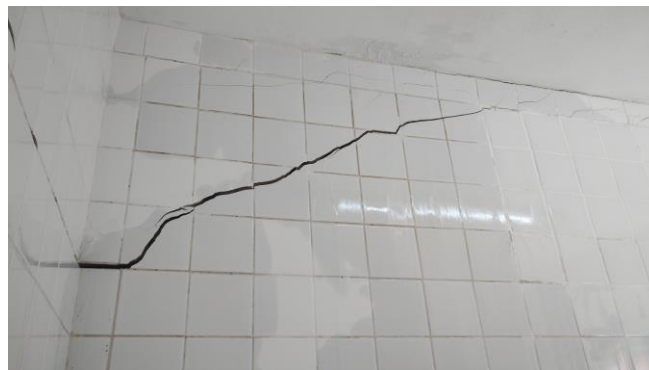
Comparando imagens da vistoria que deu origem a este relatório com imagens da vistoria realizada em 13/05/2026, constatamos agravamento da situação onde o ponto de máximo da rachadura na parede do corredor interno e na rachadura da parede divisória entre Banheiro Feminino e Sala da Coordenação, onde na data atual ocorreu o rompimento de tubulação.

Imagens da rachadura existente na parede divisória entre o Banheiro Feminino e a Sala da Coordenação:

Durante a vistoria que deu origem a este relatório constatamos que, após ocorrência de rompimento de tubulação de 50 mm na parede divisória entre o Banheiro Feminino e a Sala da Coordenação, as rachaduras da referida divisória e da parede que divide com o Corredor de Circulação apresentaram acréscimo na abertura.
