RELATÓRIO DE VISTORIA

OBRA: Centro de Educação "Piaquara" - Profª Lectícia Vitta Filpi

LOCAL: R. Bahia, 872 - Vila Santa Maria (Vila Xavier), Araraquara - SP

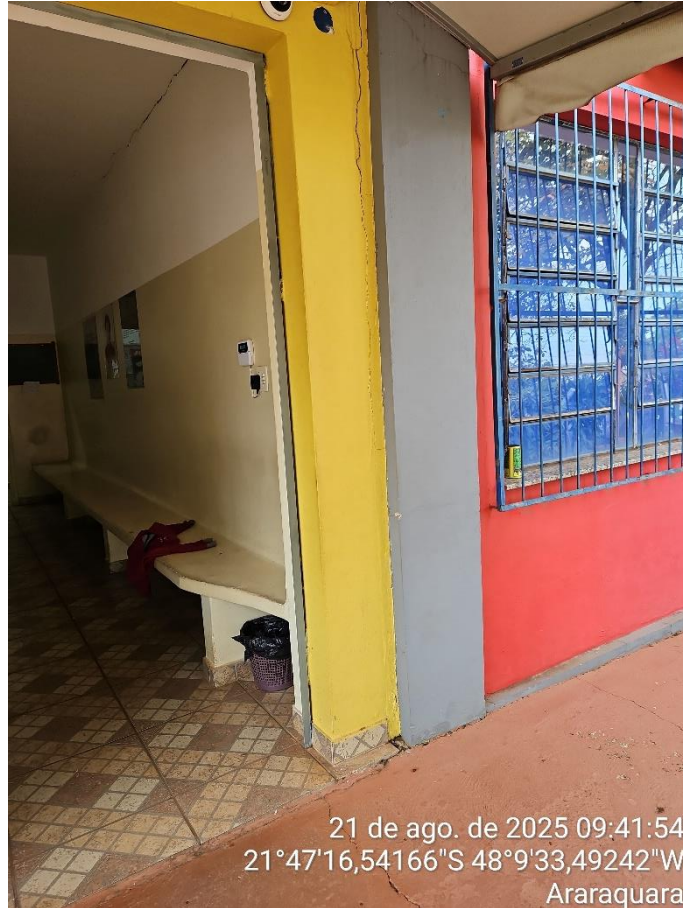
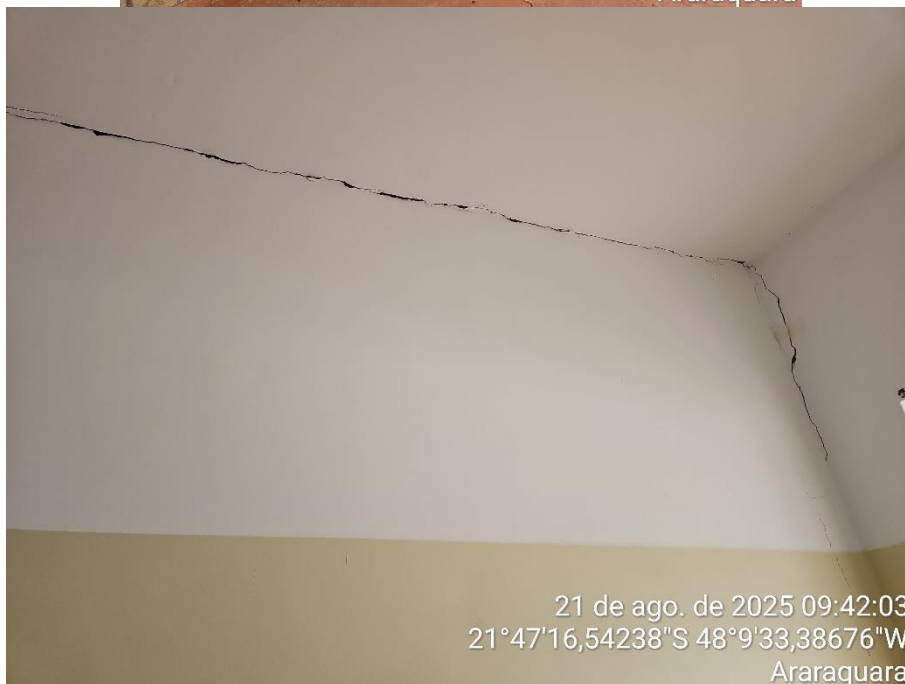
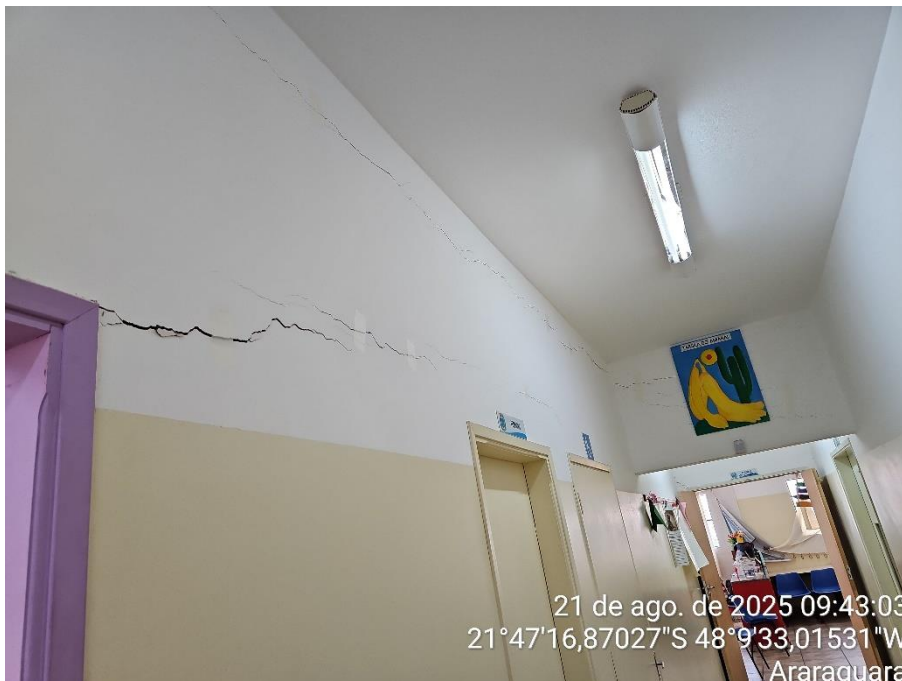
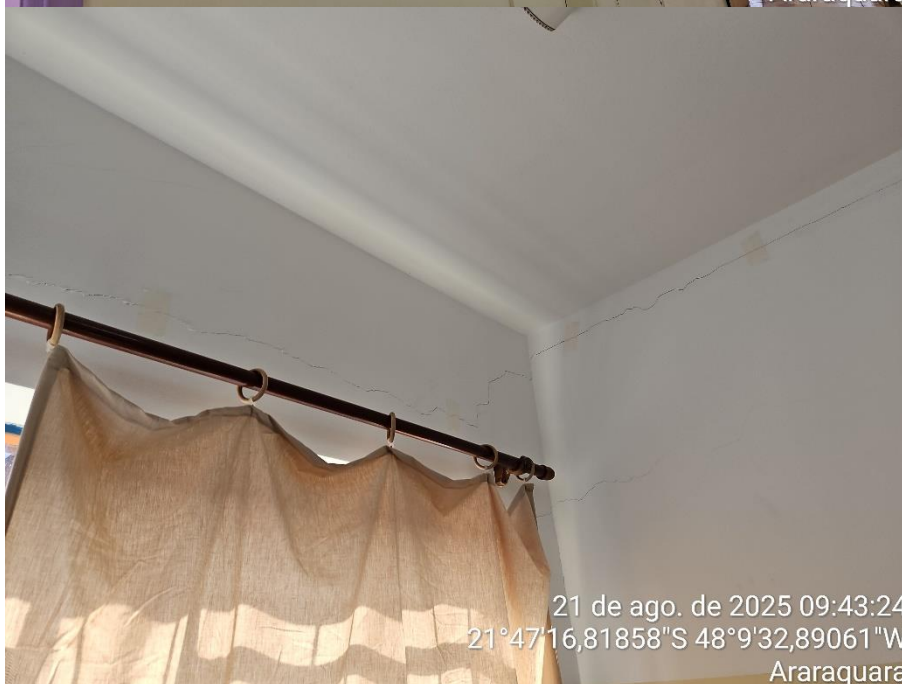
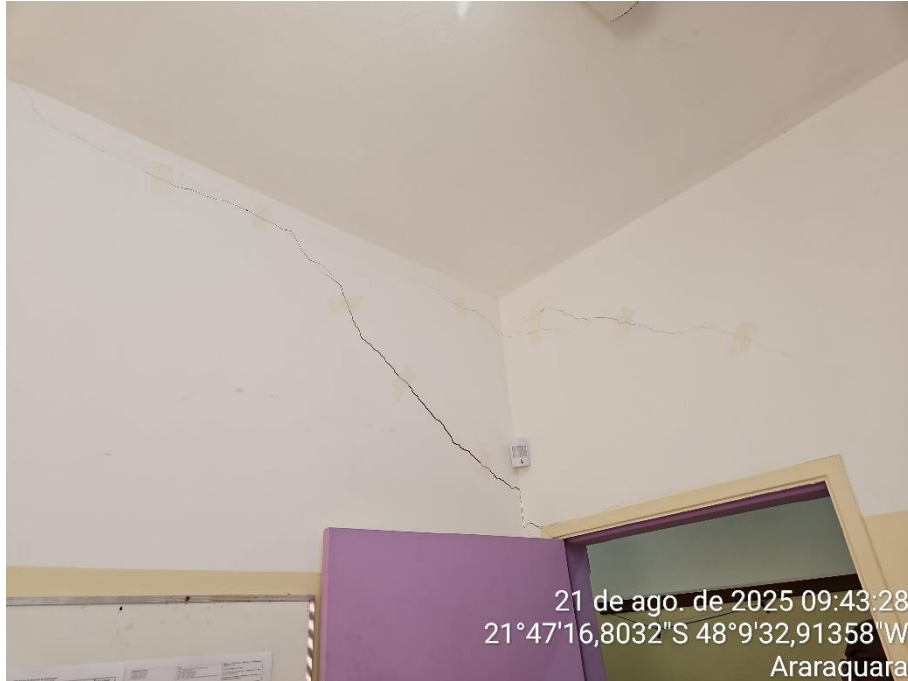
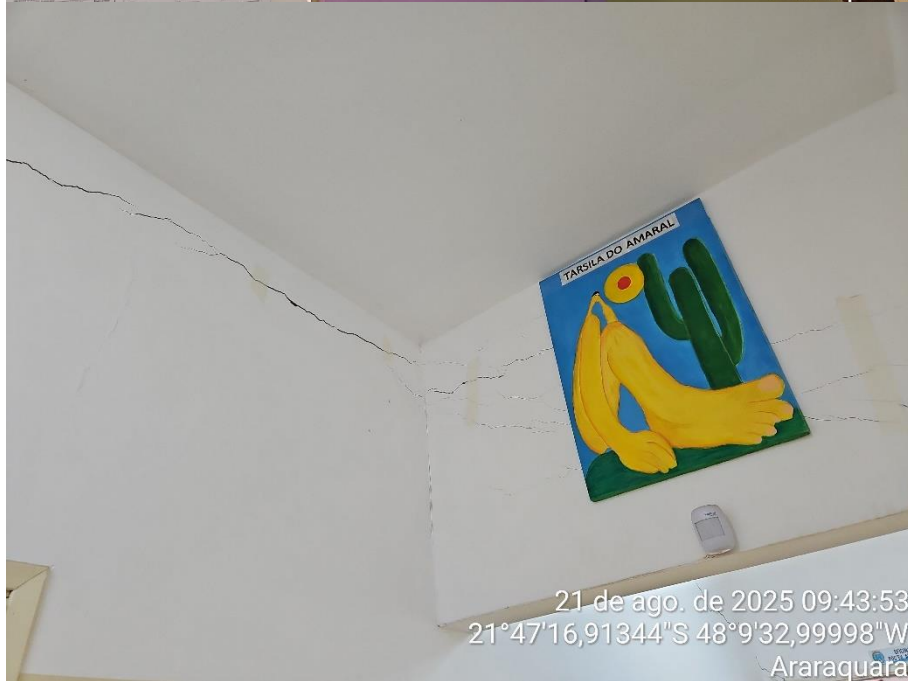
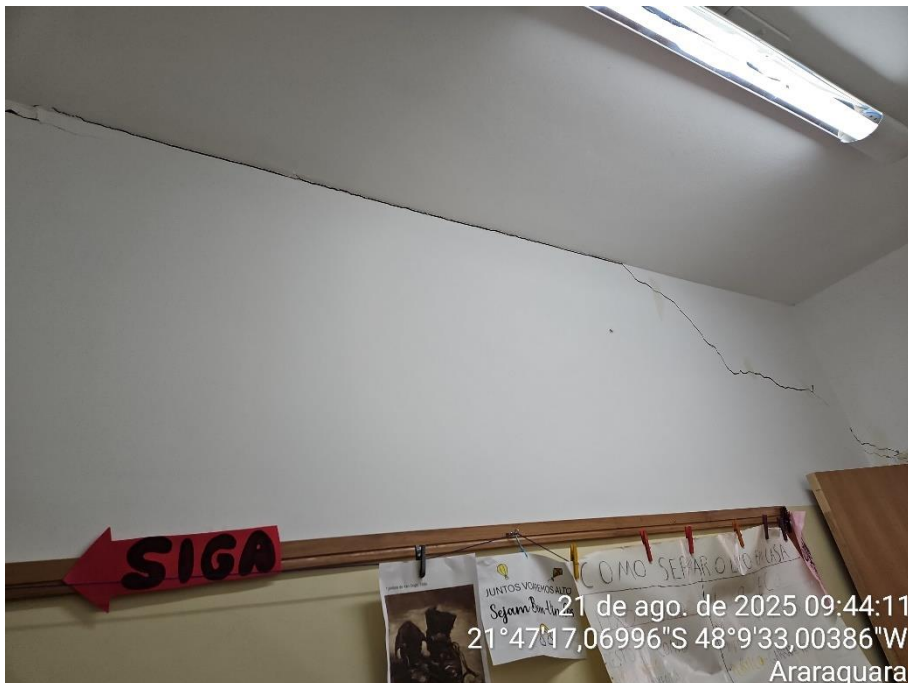
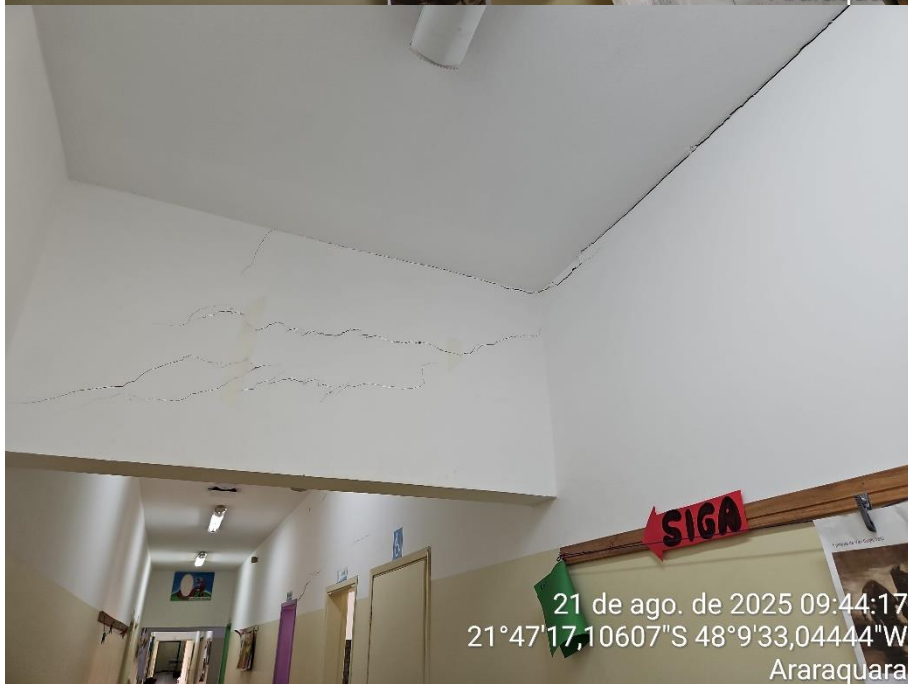
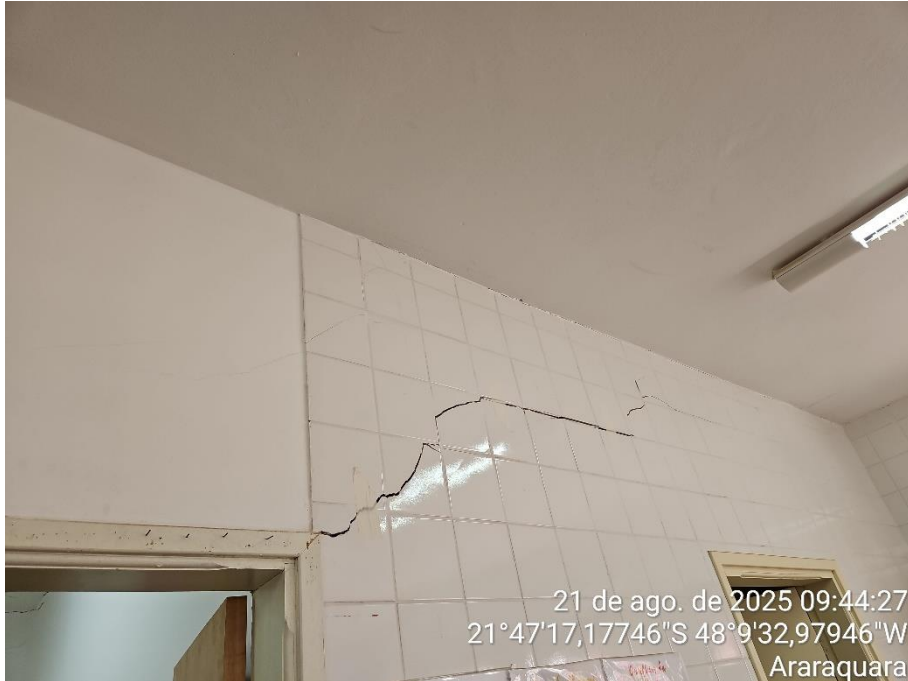
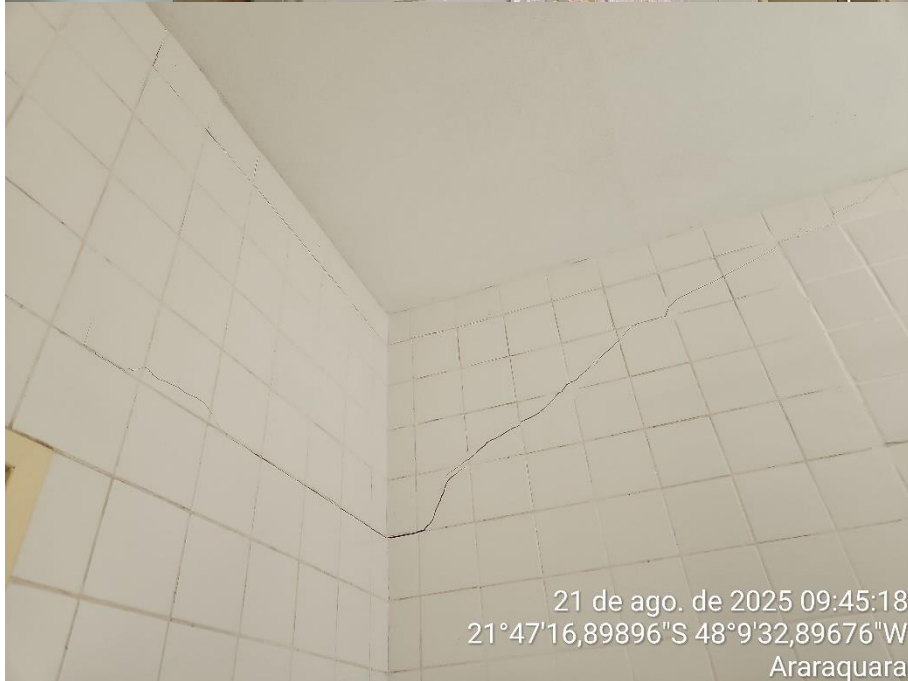
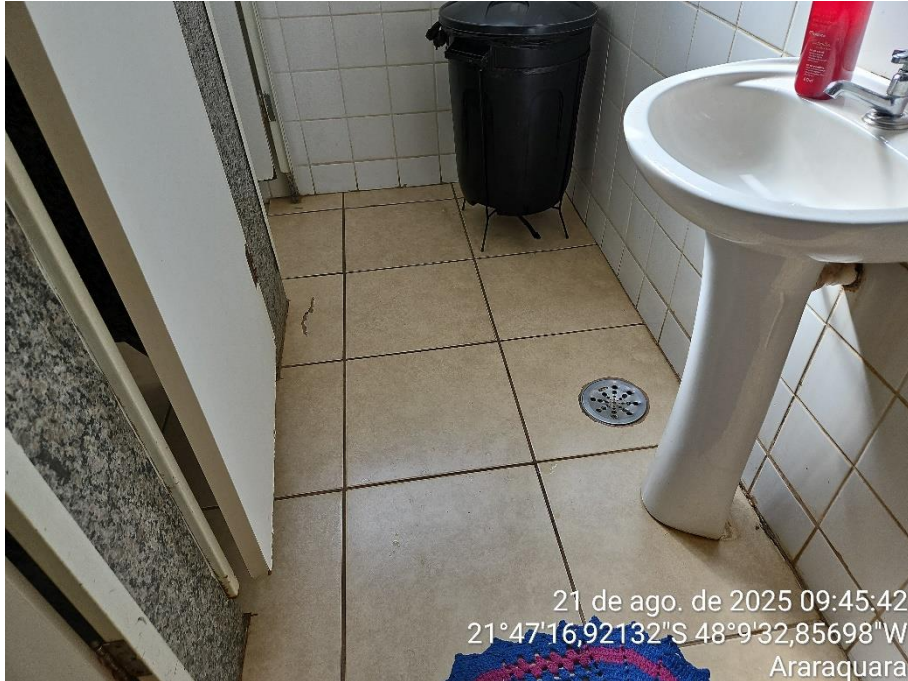
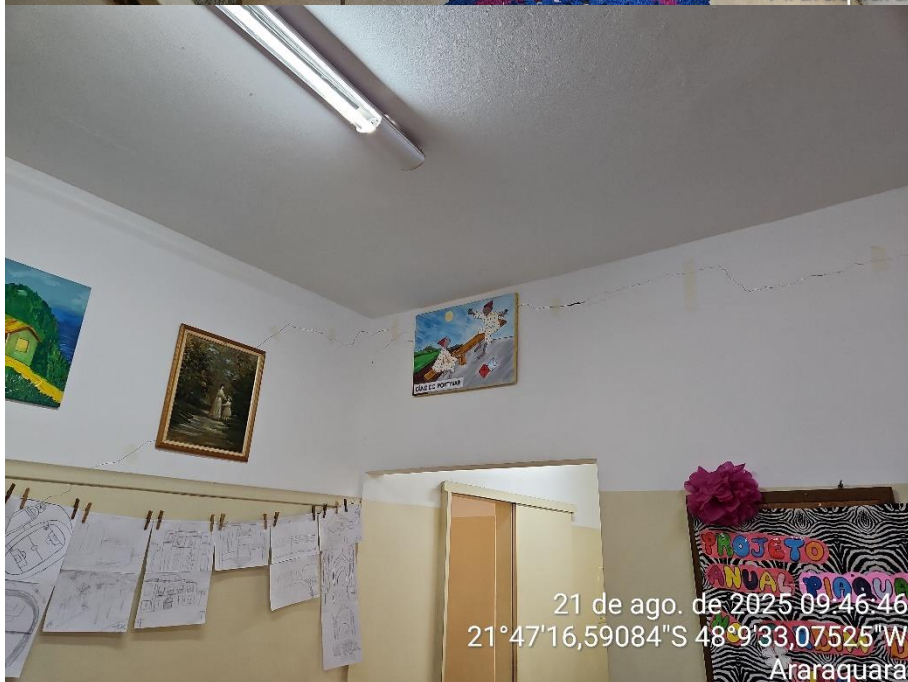
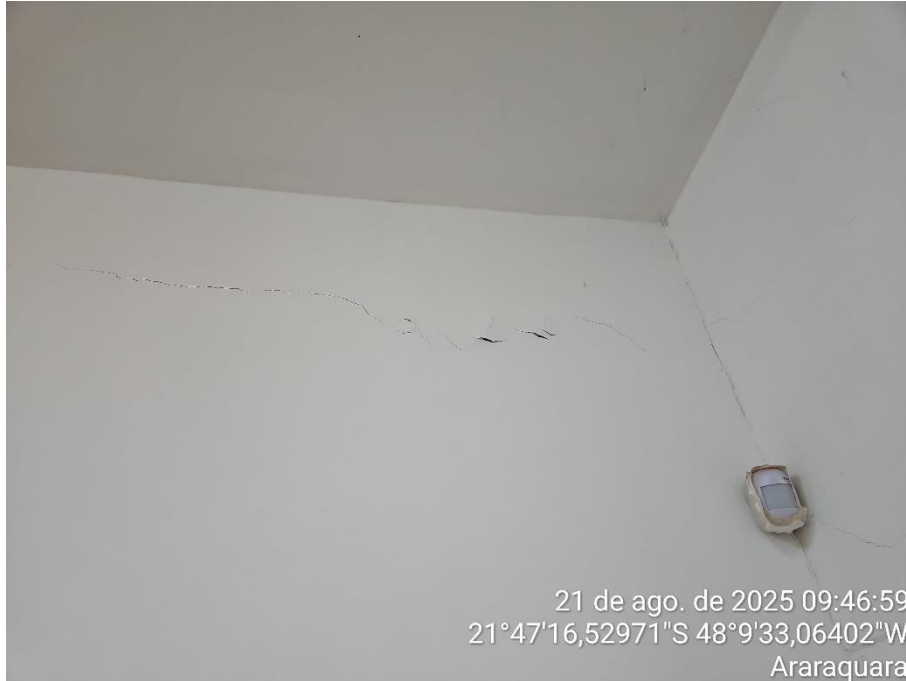
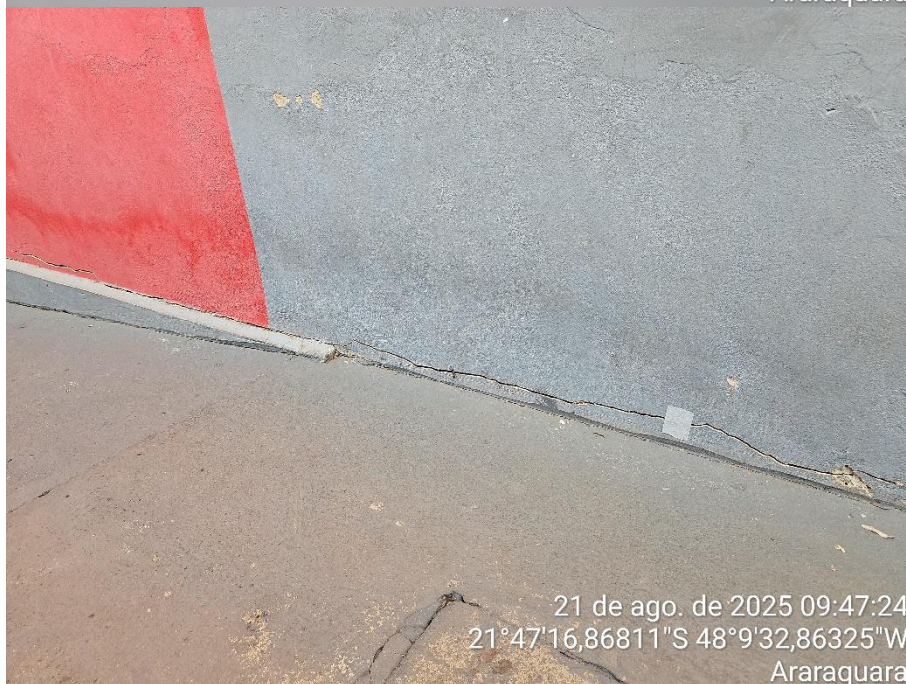
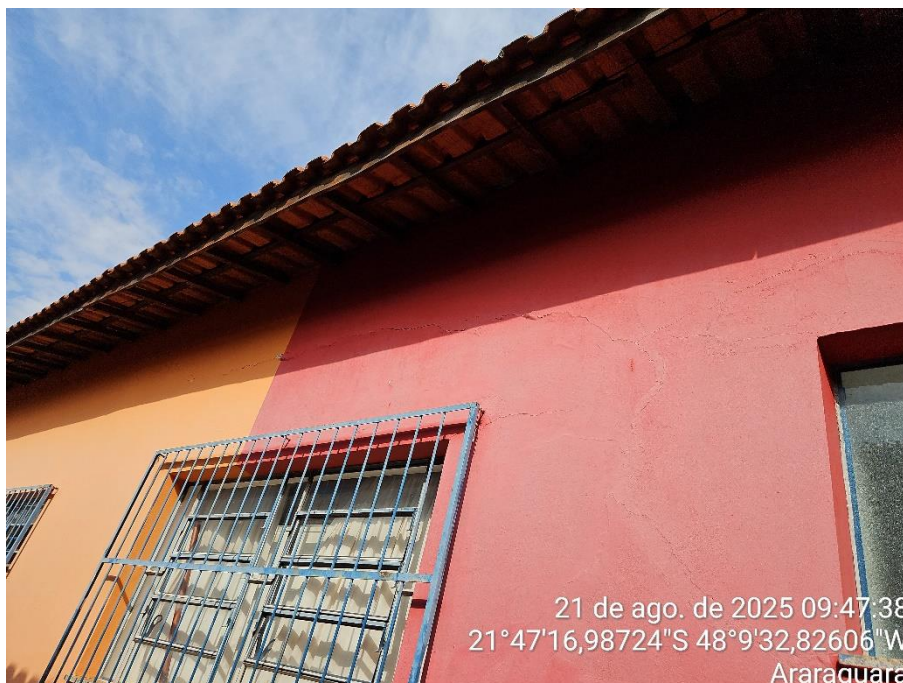
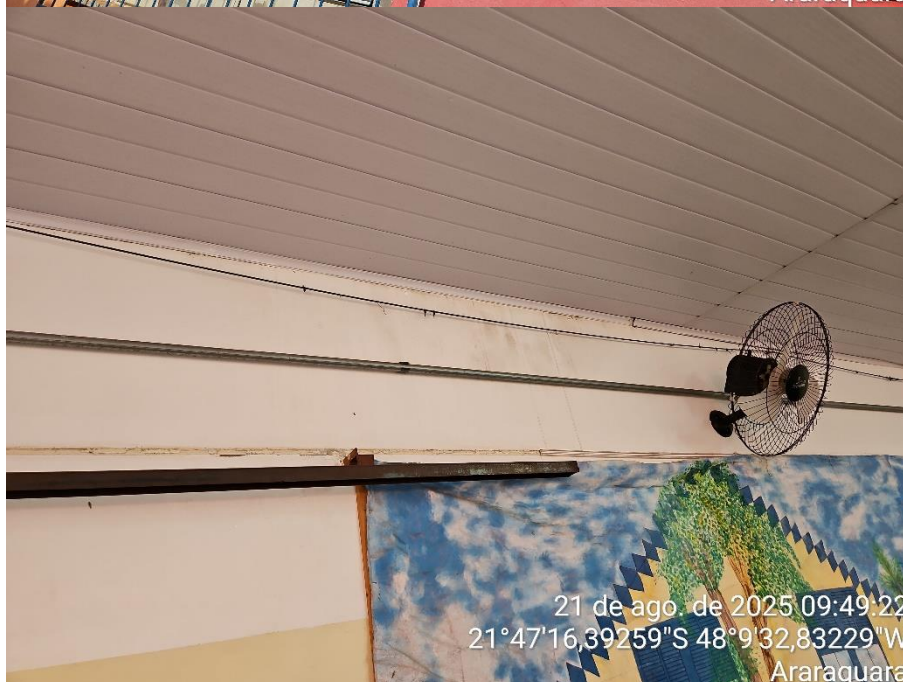
As fissuras foram identificadas em diferentes locais, apresentando padrões que sugerem causas relacionadas à movimentação diferencial do solo e deformações da viga de cobertura em contato direto com a alvenaria, um problema comum em edificações construídas sobre aterros não devidamente compactados ou estabilizados [2]. Embora não comprometam a estabilidade estrutural de forma imediata, indicam a necessidade de intervenção para evitar a progressão das patologias, como infiltrações e maiores deteriorações. Há um ponto de acomodação do piso no banheiro, não visível na imagem anexa.

Com base na vistoria realizada e na análise das imagens, conclui-se que as fissuras presentes na edificação do Centro de Educação "Piaquara" - Profª Lectícia Vitta Filpi são predominantemente causadas pela acomodação diferencial do solo abaixo do edifício, que foi construído parte sobre um aterro, os servidores do local improvisaram um monitoramento das fissuras, que **segundos eles estão estáveis no momento**.

Por ora, tais fissuras não apresentam risco estrutural de colapso da edificação. No entanto, a presença dessas fissuras, mesmo que não comprometam a segurança estrutural de forma imediata, pode levar a problemas secundários, como infiltrações de água, descolamento de revestimentos e deterioração estética e progressão das patologias. A falta de tratamento adequado pode acelerar a degradação dos elementos construtivos e comprometer a vida útil da edificação [1].

Reforço das Fundações: Considerando a provável causa das fissuras (acomodação de terra), é fundamental realizar um estudo geotécnico aprofundado para determinar a capacidade de suporte do solo e a necessidade de reforço das fundações.

Tratamento das Fissuras: As fissuras existentes devem ser tratadas adequadamente para evitar infiltrações e maiores deteriorações.

Preenchimento: Utilização de materiais adequados para o preenchimento das fissuras. Para fissuras ativas, materiais elásticos como selantes de poliuretano são recomendados. Para fissuras passivas, argamassas poliméricas ou injeção de resinas epóxi podem ser utilizadas [1].
