MUNICÍPIO DE ARARAQUARA
Secretaria de Obras e Serviços Públicos

RELATÓRIO DE VISTORIA

OBRA: Centro de Educação "Piaquara" - Profª Lectícia Vitta Filpi
LOCAL: R. Bahia, 872 - Vila Santa Maria (Vila Xavier), Araraquara - SP

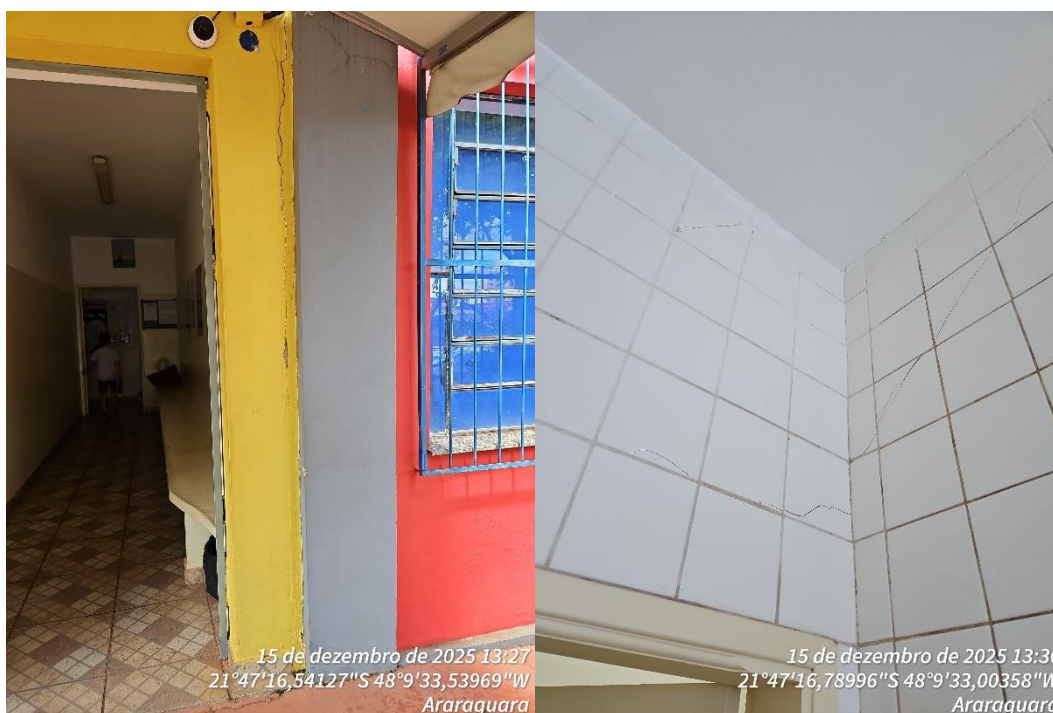
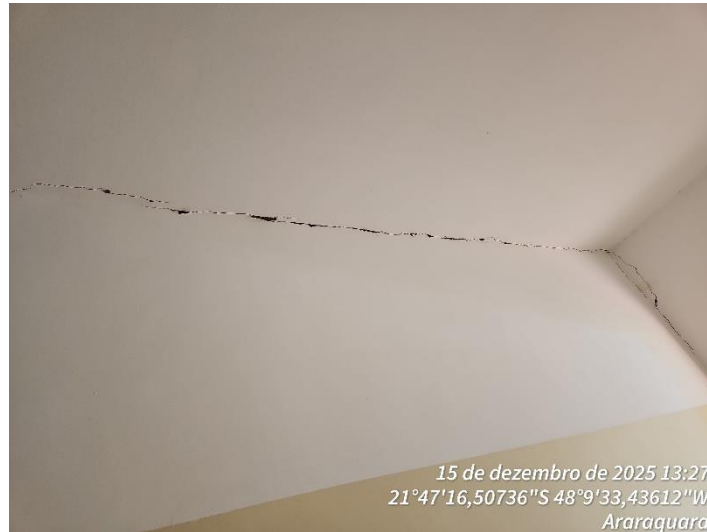
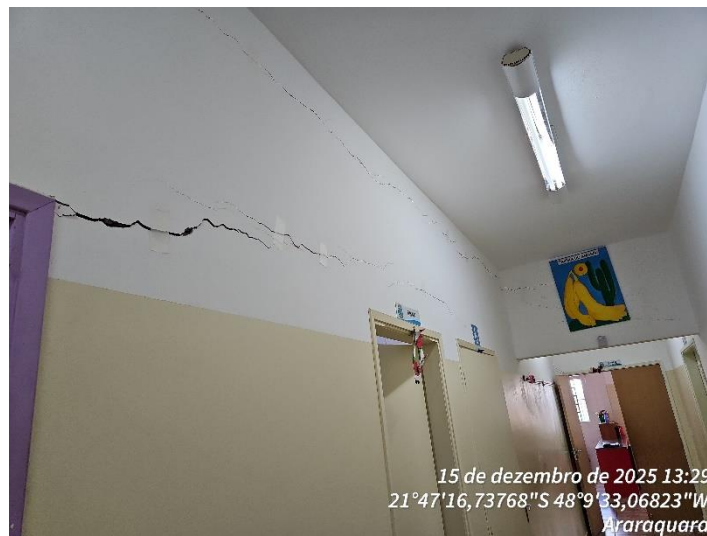
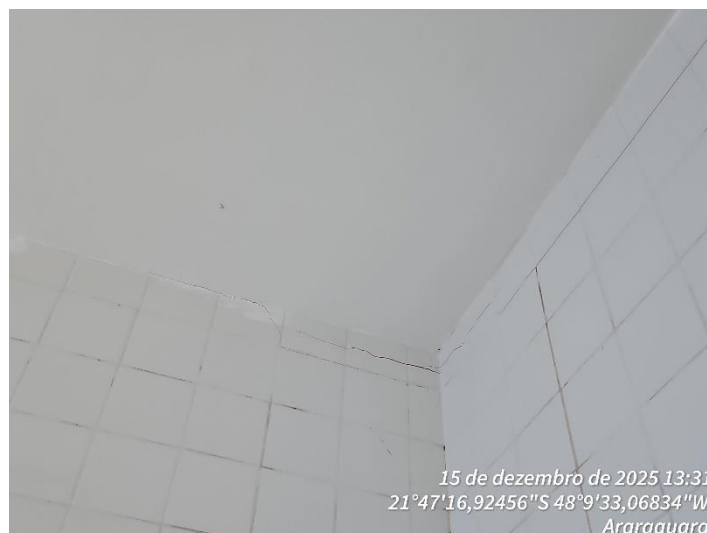
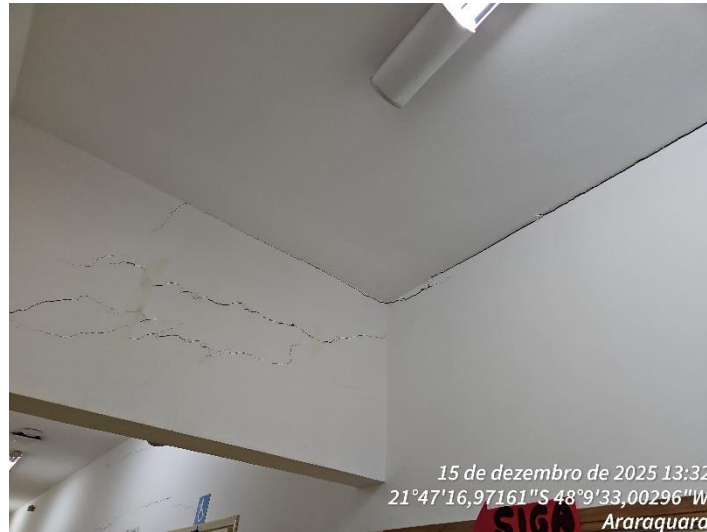
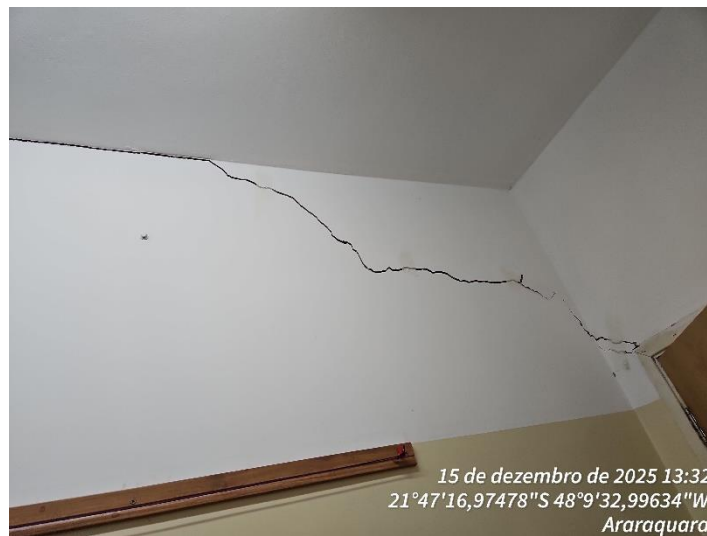
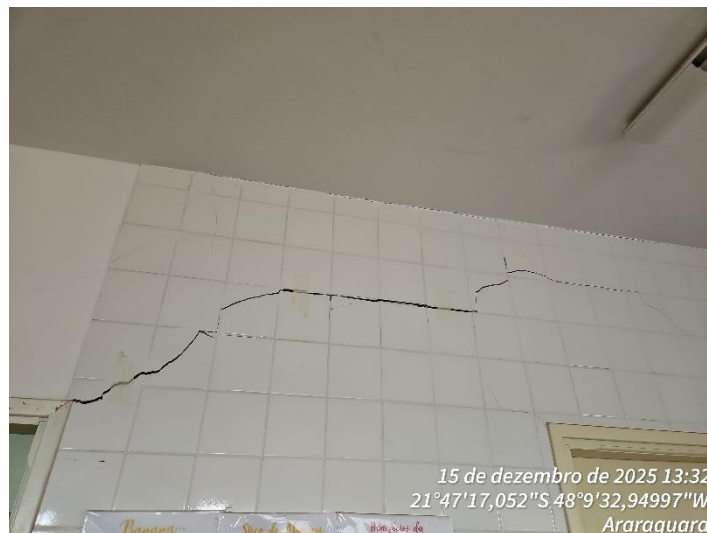
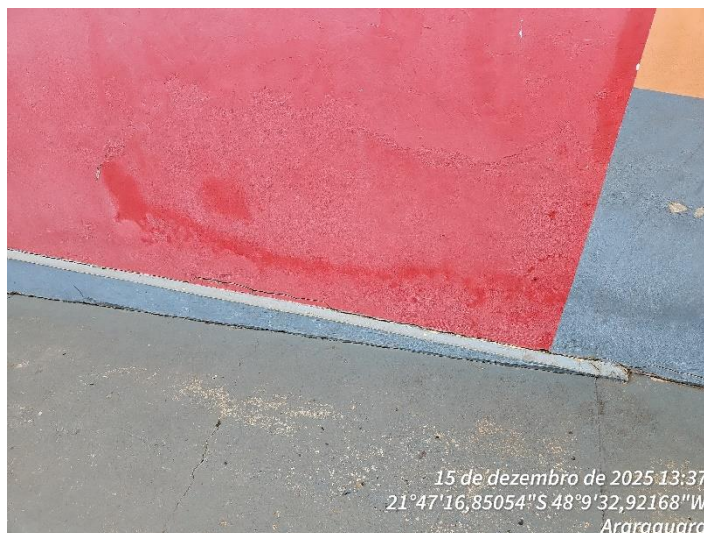
A vistoria ocorreu em 15 de dezembro de 2025, com o objetivo de verificar as condições gerais da edificação, com atenção especial de verificar a evolução das patologias anteriormente identificadas, que foram atribuídas à acomodação diferencial do solo, uma vez que a edificação foi construída parte sobre um aterro., conforme registrado nas imagens a seguir.

Durante a inspeção visual, foi constatada uma **pequena evolução na abertura das fissuras** em comparação com a vistoria anterior. Este fato é um indicativo de que o processo de acomodação do terreno, e consequentemente o recalque diferencial da fundação, **ainda não se estabilizou completamente**. A continuidade da movimentação, mesmo que em ritmo reduzido, reforça a necessidade de uma intervenção mais incisiva nas fundações.

Foi levantada a suspeita de que ainda há vazamento de água, o qual possa estar ocorrendo nas proximidades da fundação, que estaria contribuindo para o solapamento do solo de apoio. A presença de água no solo de fundação, especialmente em aterros, reduz drasticamente a sua capacidade de suporte e acelera o processo de recalque. A água atua como um agente desagregador e lubrificante, alterando as propriedades geotécnicas do solo.

A reavaliação da edificação do Centro de Educação “Piaquara” confirma a natureza das patologias como sendo decorrentes de recalque diferencial da fundação, com a agravante da suspeita de solapamento devido a vazamento de água. A pequena, mas contínua, evolução das fissuras indica que a estrutura não atingiu a estabilidade e que as causas primárias da movimentação ainda estão ativas.

Embora as fissuras **ainda não apresentem risco estrutural de colapso iminente**, a suspeita de vazamento e solapamento **eleva o nível de urgência para a intervenção**. A inação pode levar a um aumento significativo da abertura das fissuras e a um comprometimento mais sério da estrutura.

Investigação e Reparo do Vazamento: É a primeira e mais urgente medida. Deve ser realizada uma investigação detalhada da rede hidráulica e de drenagem para identificar e sanar qualquer vazamento de água que possa estar contribuindo para o solapamento do solo de fundação.

Reforço de Fundação: Considerando a instabilidade contínua e a provável perda de capacidade de suporte do solo, é fundamental a execução de um reforço de fundação. A solução mais indicada, deverá ser detalhada por um projeto específico, podendo ser de utilização de estacas injetadas (estaca raiz ou microestaca) ou estacas de reação (mega); que podem ser executadas com baixo impacto na edificação e são eficazes para transferir a carga para camadas de solo mais resistentes, ultrapassando o aterro problemático.

Monitoramento Pós-Reforço: Após a execução do reforço, o monitoramento das fissuras deve ser mantido por um período para confirmar a estabilização da estrutura.

Conserto dos Danos (Tratamento das Fissuras): Somente após a confirmação da estabilização da fundação (através do monitoramento), as fissuras deverão ser tratadas utilizando materiais compatíveis com a natureza da fissura.

Conserto dos Danos (Revestimentos e Acabamentos): Os revestimentos e acabamentos danificados devem ser refeitos após a estabilização da estrutura e o tratamento das fissuras. Estas ações visam não apenas a melhoria estética da edificação, mas também a prevenção de patologias futuras, a garantia da durabilidade dos elementos construtivos e a segurança dos usuários.
