MUNICÍPIO DE ARARAQUARA  
- Gabinete do Prefeito -

OFÍCIO Nº 0669/2022

Assunto: resposta REQUERIMENTO 130/2022 – CÂMARA MUNICIPAL.

LAUDO TÉCNICO Nº

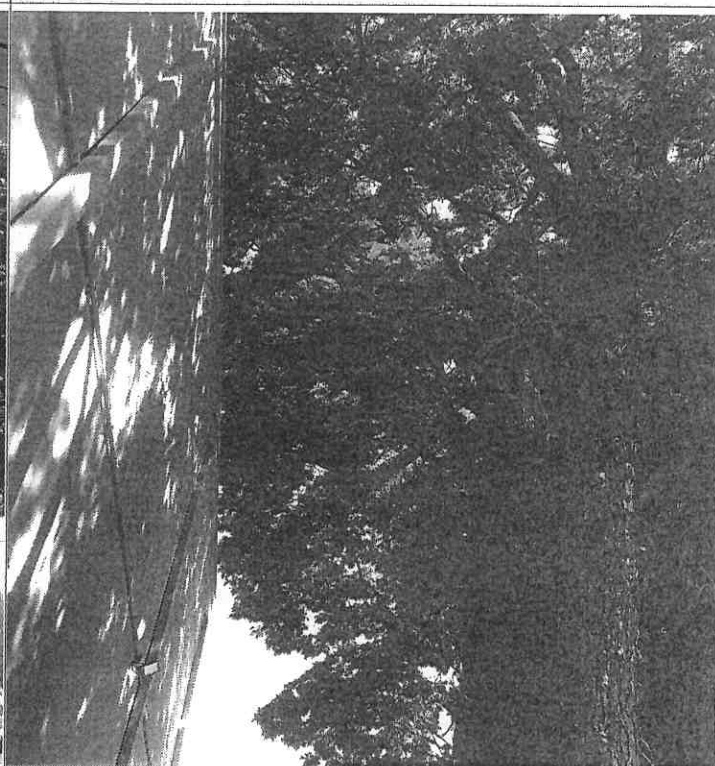
Árvore 4

| Nº | Espécie | DAP (cm) | FUSTE (m) | Estado Vegetativo Fitossanitário | Interferências | Serviços Necessários | Plantio | Porte | Espécie sugerida |
|---|---|---|---|---|---|---|---|---|---|
| 4 | Sibipiruna | 89,8 | ≥ 3,0 | Aparentemente sadia | Não há | Poda de limpeza (galhos tocando beiral do telhado) | - | - | - |

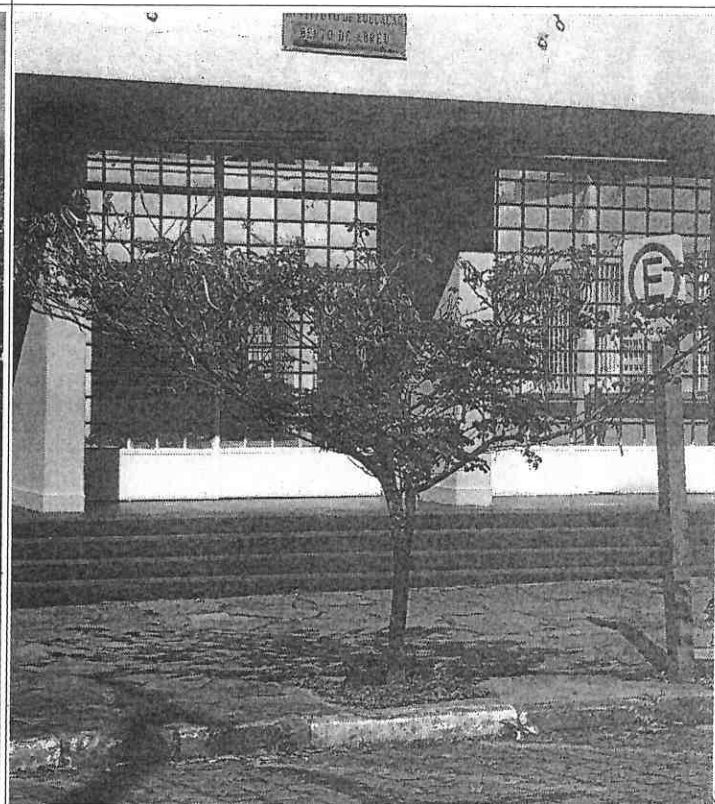
Árvore 6

| Nº | Espécie | DAP (cm) | FUSTE (m) | Estado Vegetativo Fitossanitário | Interferências | Serviços Necessários | Plantio | Porte | Espécie sugerida |
|---|---|---|---|---|---|---|---|---|---|
| 6 | Ipê (muda) | 9,2 | ≥ 1,0 | Sadia | Não há | Não há | - | - | - |

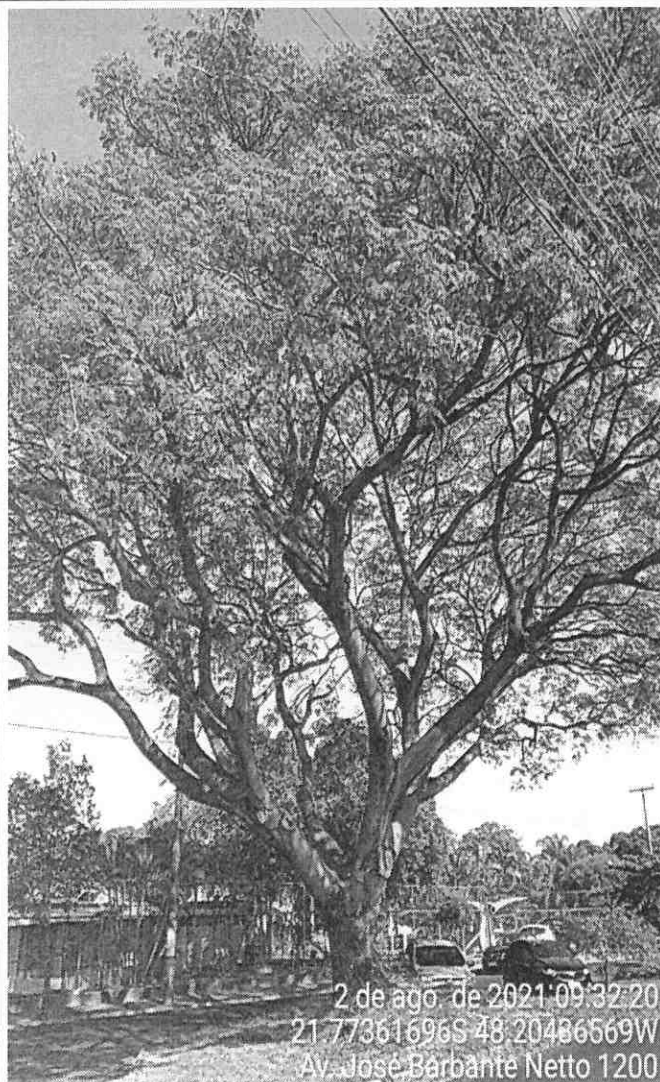
Árvore 1

| Nº | Espécie | DAP | FUSTE | Estado Vegetativo<br>Fitossanitário | Interferências | Serviços Necessários | Plantio | Porte | Espécie sugerida |
|---|---|---|---|---|---|---|---|---|---|
| 1 | Orelha de Macaco | 119,68 cm | 200 cm | Sadia | * | Poda de manutenção | N | * | * |

Indivíduo está sadio, presença de cupins, necessário realizar poda de manutenção. (encontra-se no canteiro central de frente ao imóvel 1200.

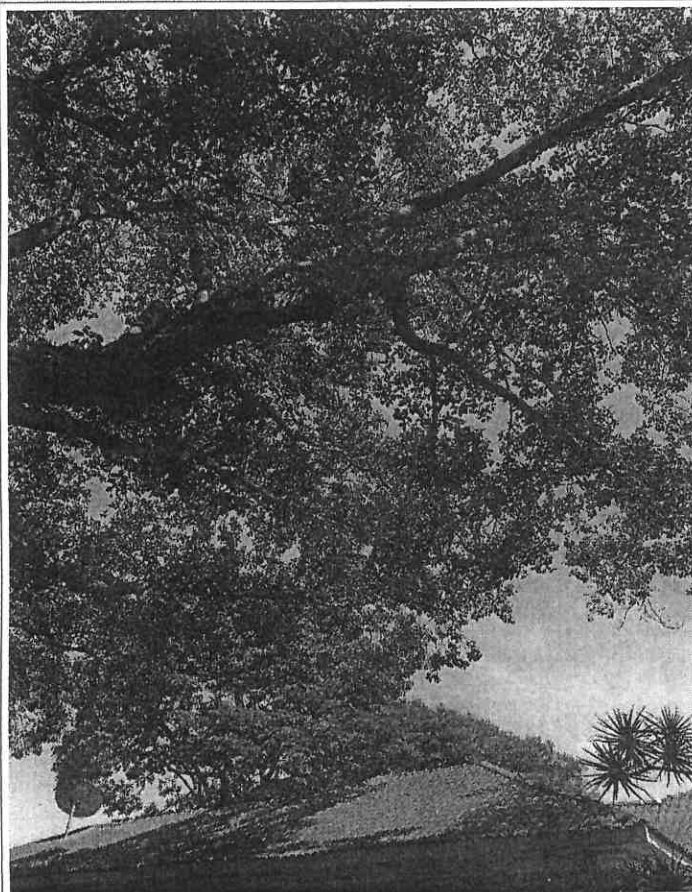
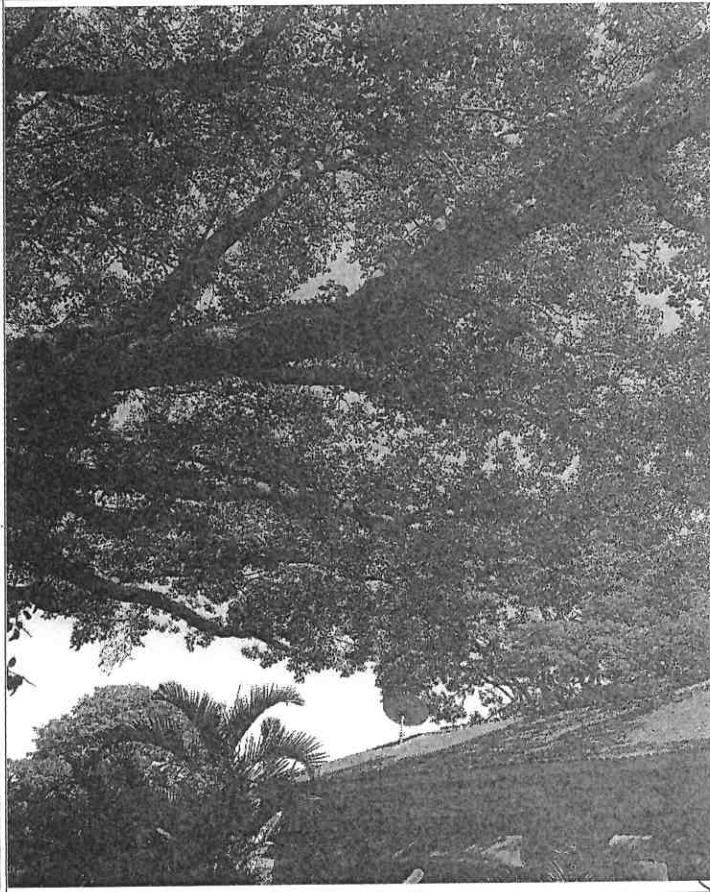
Árvore 1

Nº 1. **Ficus** de grande porte. Caule sem lesões visíveis sem indícios de pragas e/ou doenças. Copa adequada ao porte, sem interferências como postes e/ou fiação. Alguns galhos muito próximos do telhado da escola.

**Recomendações:** poda para liberação do telhado.

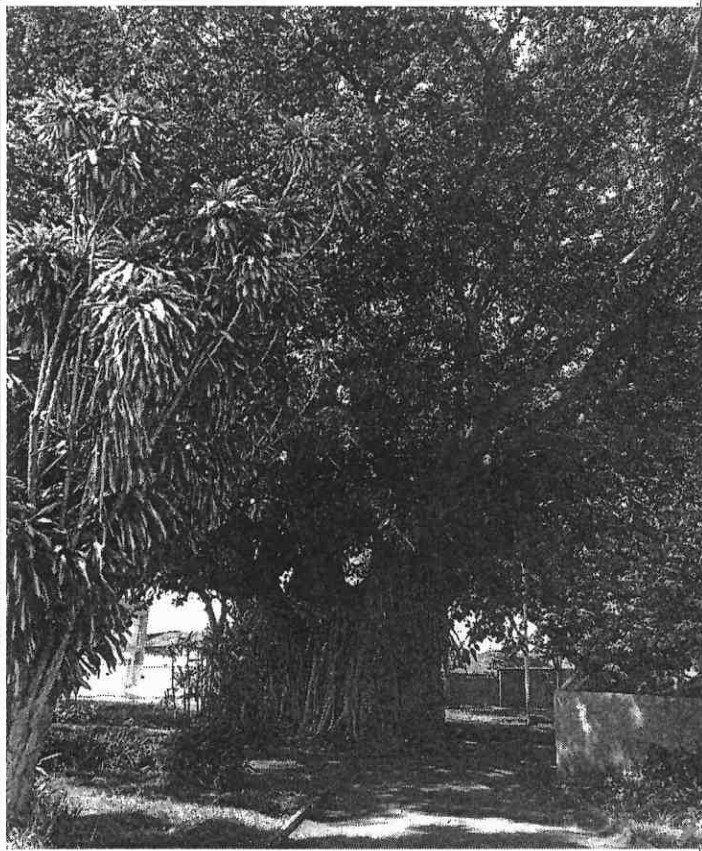
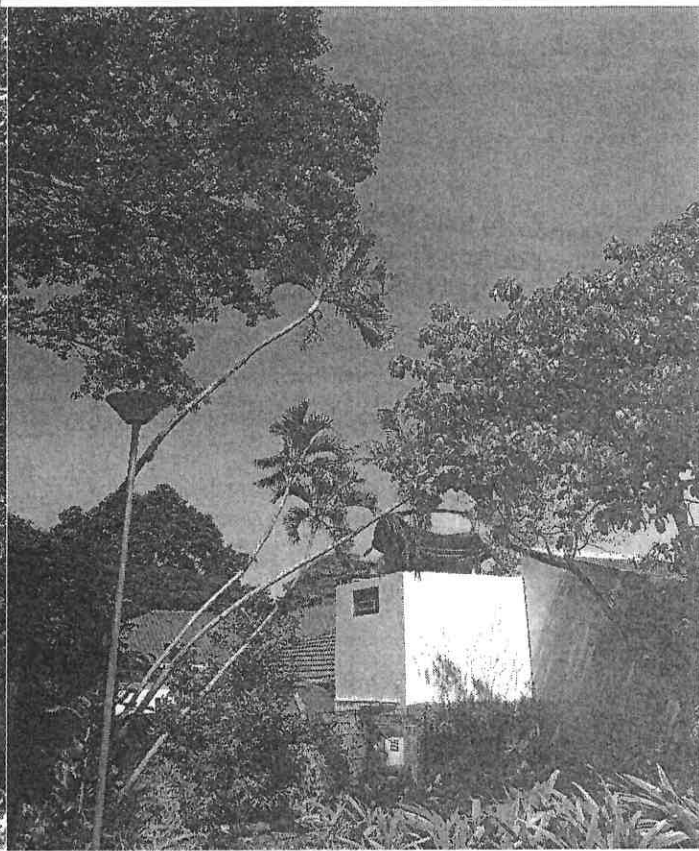
Árvore 2

Nº 2. **Ficus** de grande porte. Caule sem lesões visíveis e sem indícios da presença de pragas e/ou doenças. Copa adequada ao porte, sem interferências como postes e/ou fiação. Alguns galhos **acima** do imóvel da zeladoria. Entretanto, **não se** observou galhos secos ou apoiados **sobre** o telhado do imóvel.

Caixa d'água não fica sob a copa da referida árvore.

**Recomendações:** poda para redução do diâmetro da copa.

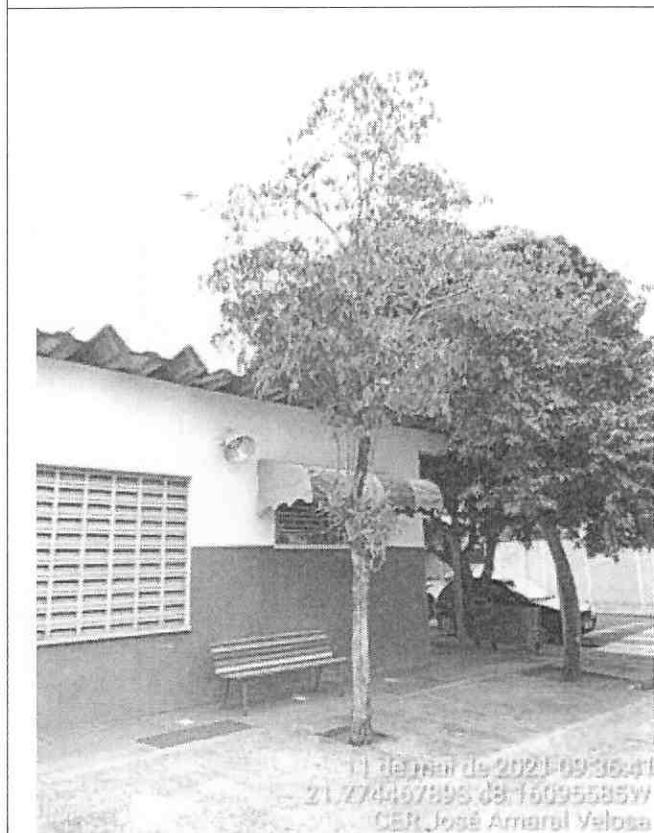
Árvore 5

| DIAGNÓSTICO DOS ESPÉCIMES | | | | | | | | | |
|---|---|---|---|---|---|---|---|---|---|
| 5 | Ipê | 14,96 cm | 200 cm | Sadia | * | Poda de manutenção | N | * | * |

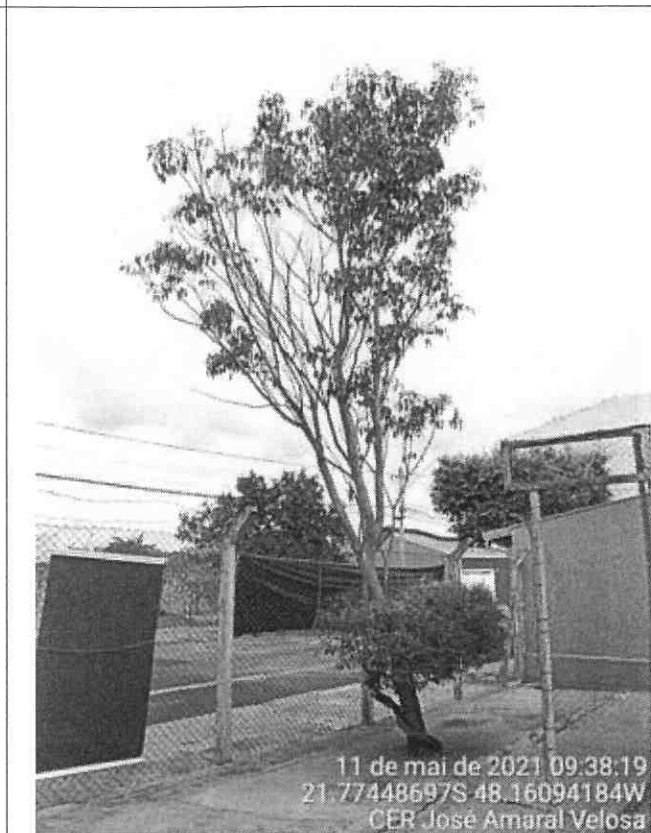
Árvore 6

| DIAGNÓSTICO DOS ESPÉCIMES | | | | | | | | | |
|---|---|---|---|---|---|---|---|---|---|
| 6 | Ipê | 17,50 cm | 100 cm | Sadia | * | Poda de formação | N | * | * |

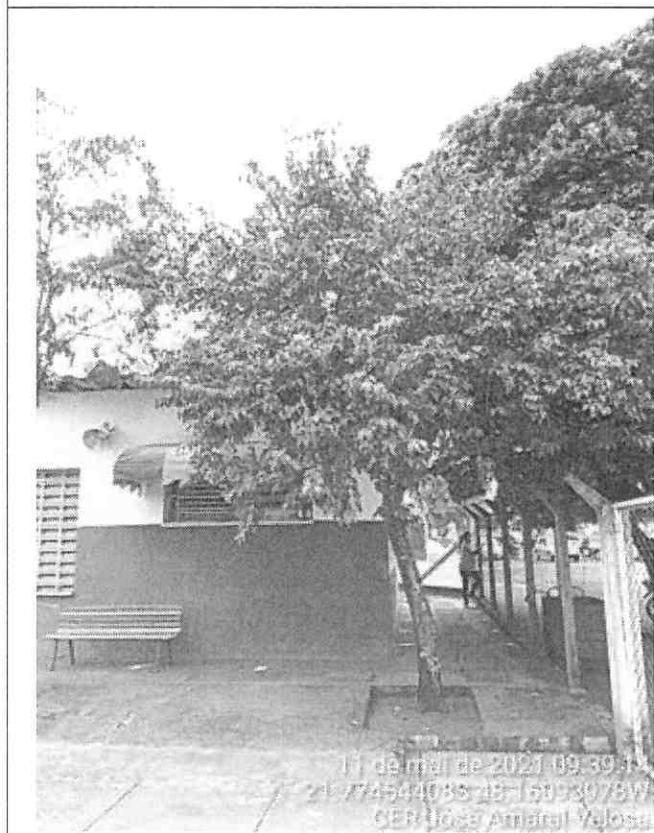
Árvore 7

| DIAGNÓSTICO DOS ESPÉCIMES | | | | | | | | | |
|---|---|---|---|---|---|---|---|---|---|
| 7 | Alfeneiro | 17,82 cm | 200 cm | Sadia | * | Sem intervenção | N | * | * |

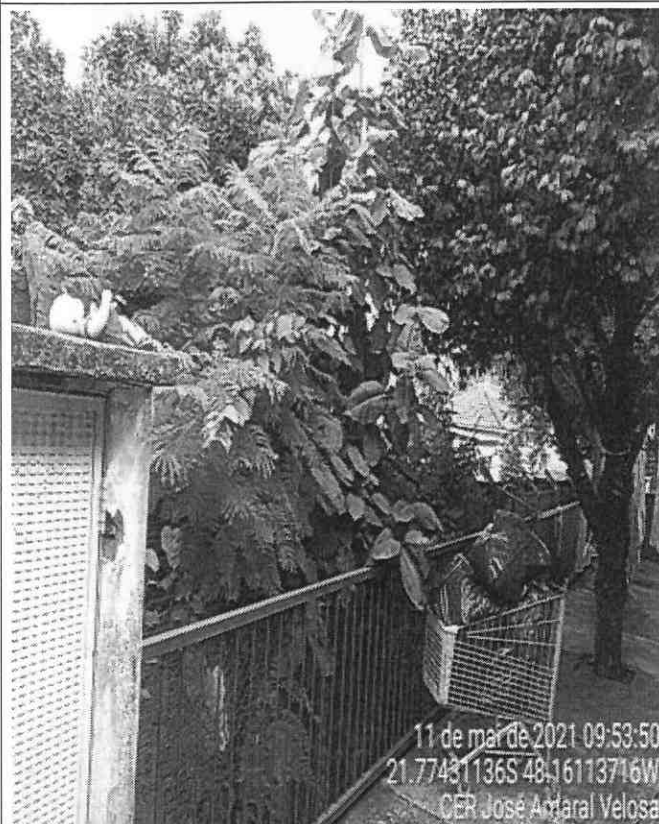
Árvore 14

| 14 | Não identificada | 6,36 cm | 200 cm | Sadia | * | Remoção | N | * | * |

Indivíduo 13, está sadio, sem necessidade de intervenção;  
Indivíduo 14, está sadio, próximo do muro, necessário a remoção;  
Indivíduo 15, está sadio, próximo do muro, necessário a remoção;  
Indivíduo 16, está sadio, próximo do muro, necessário a remoção;  
Indivíduo 17, está sadio, espécime inadequado para o local, está a 2 metros do prédio;  
Indivíduo 18, está sadio, realizar poda de manutenção e levantamento;  
Indivíduo 19, está condenada, copa inadequada para espécime, ramos lesionados, realizar remoção e substituição;  
Indivíduo 20, está sadio, sem necessidade de intervenção;  
Indivíduo 21, está sadio, espécime inadequado para o local, realizar remoção;  
Indivíduo 22, está condenado, copa inadequada para espécime, ramos lesionados, realizar remoção;  
Indivíduo 23, está sadio, espécime inadequado para o local, realizar remoção e substituição;  
Indivíduo 24, canteiro, realizar plantio de 1 Resedá;

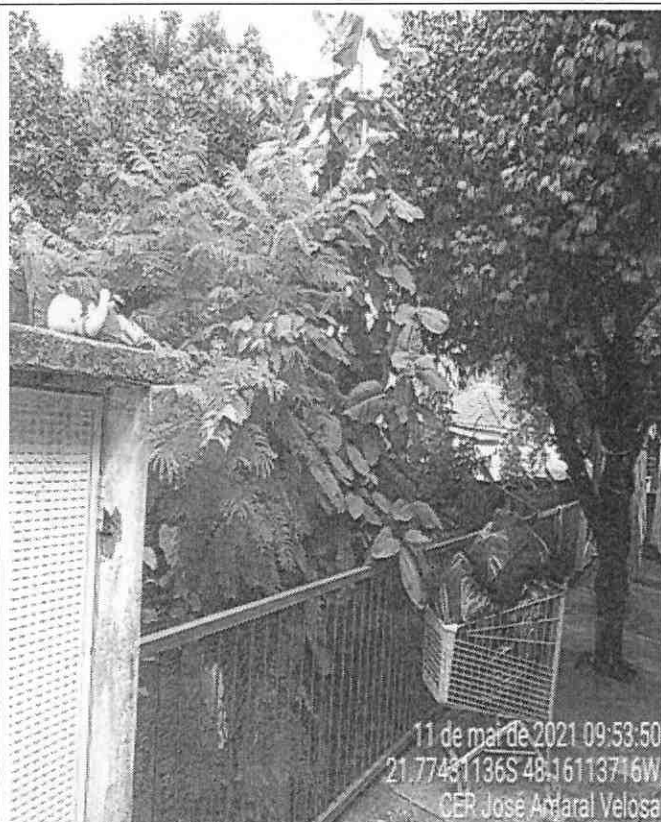
Árvore 15

| 15 | Não identificada | 6,40 cm | 200 cm | Sadia | * | Remoção | N | * | * |

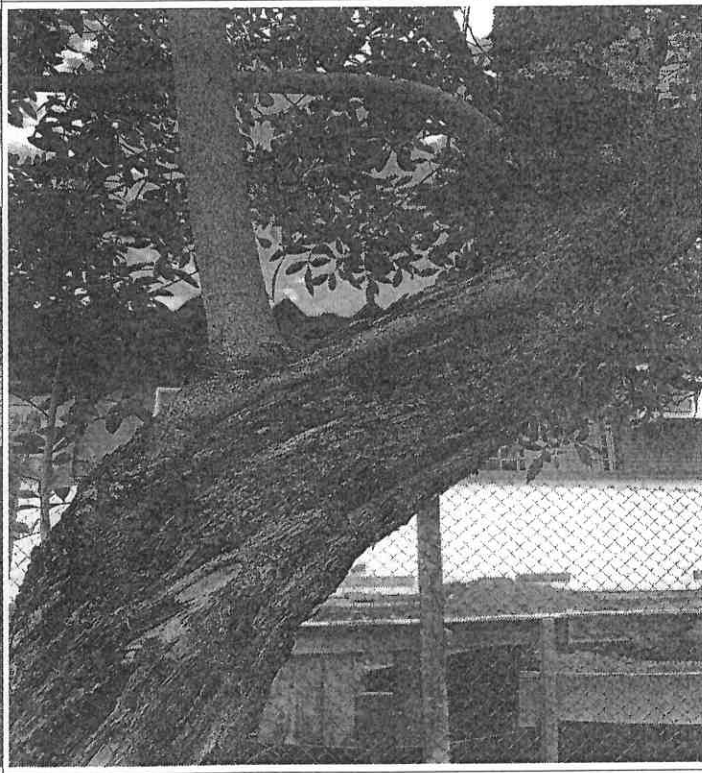
Nº 4. Caule com lesões necrosadas

Nº 4. Podridão no caule

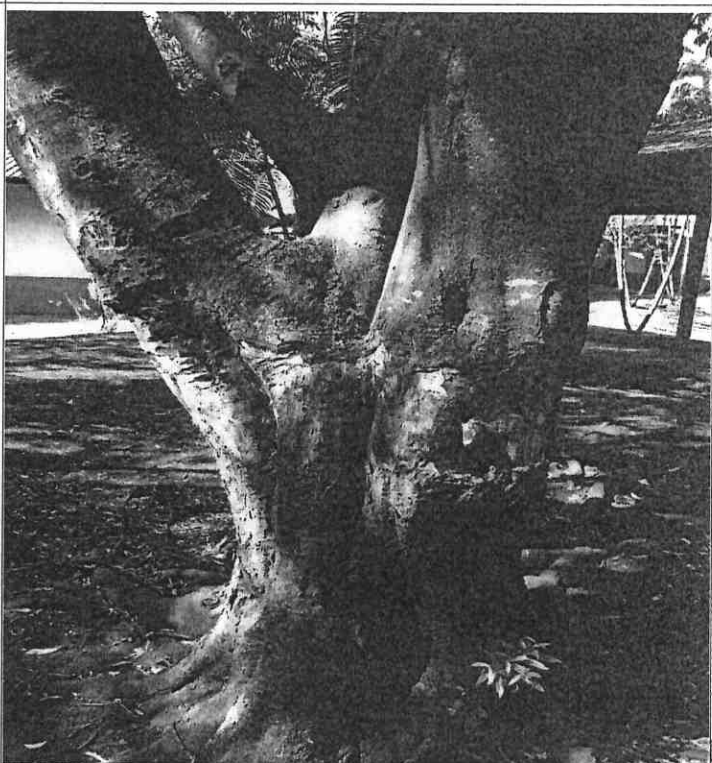
4 - Árvore Canelinha - Anelamento

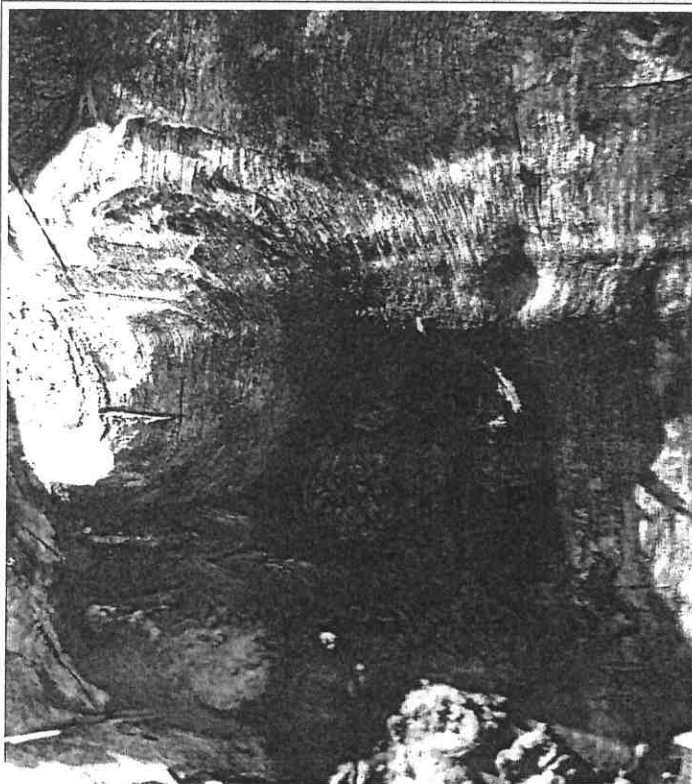
5 - Árvore Canelinha -Orifícios

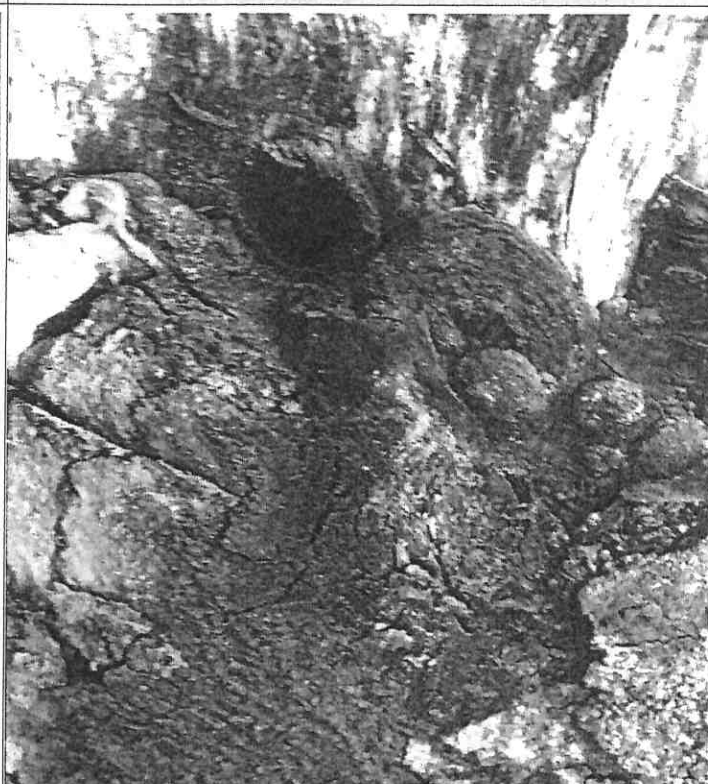
6 - Árvore Canelinha -Orifícios com produto

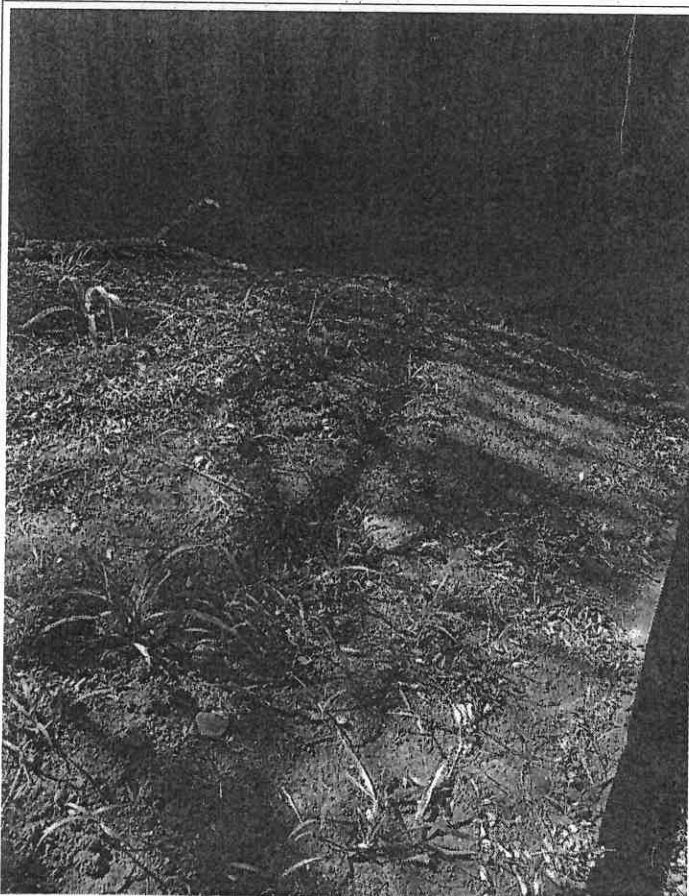
Área sem levantamento de raízes

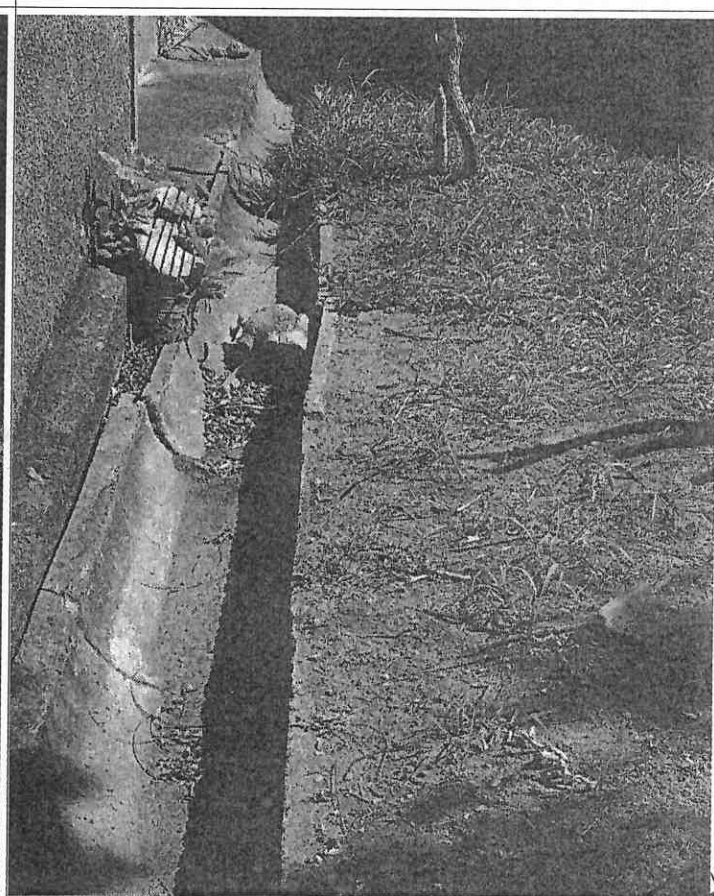
Toco rente ao muro

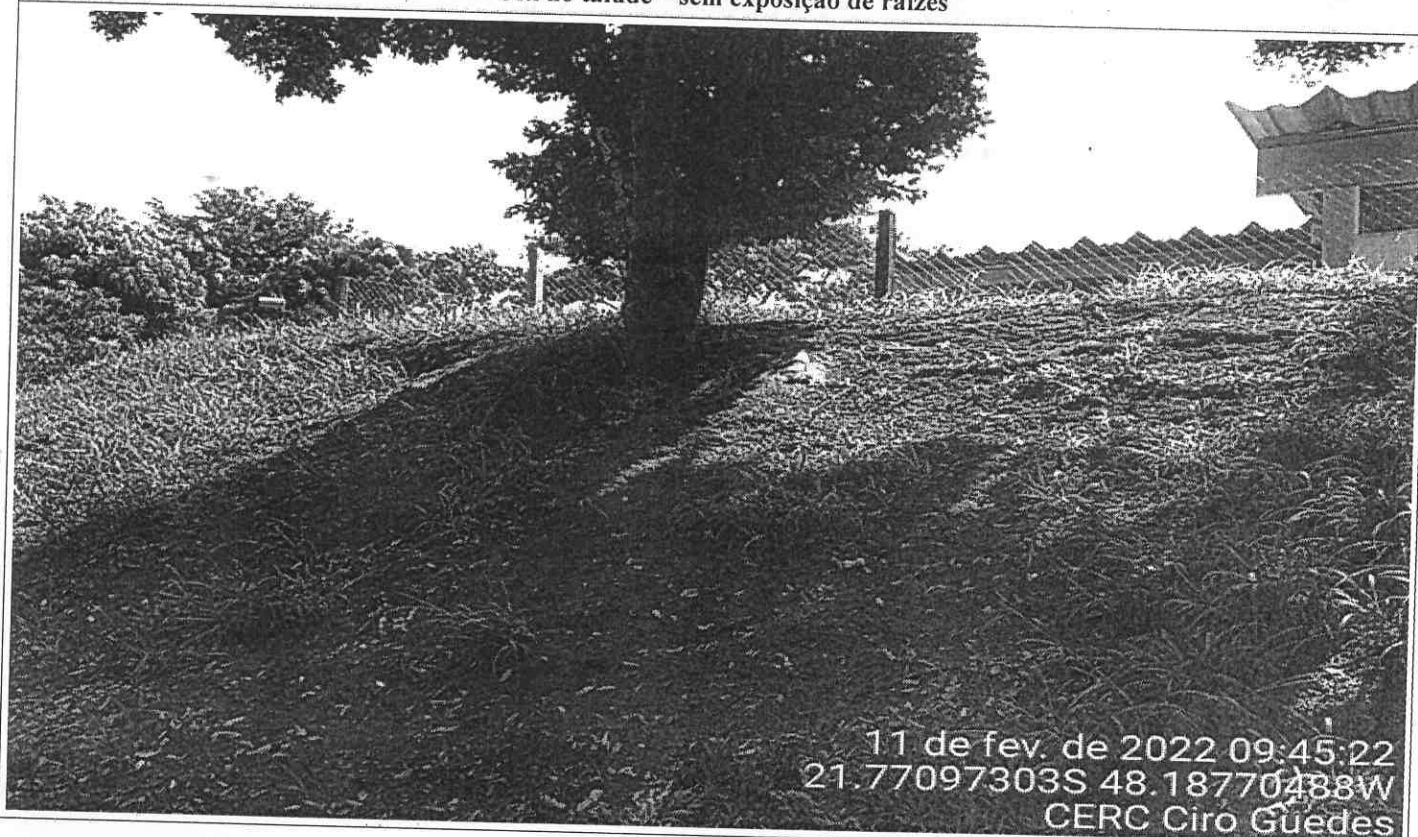
Oiti no talude – sem exposição de raízes
