OFÍCIO Nº 538/2023

RELATÓRIO DE ATENDIMENTO – Nº. 0485/2022

**FICHA DE CADASTRO DE
EROSÃO & RELATÓRIO
TÉCNICO PRELIMINAR -
RTP**

CadEROS 013/2023 - JUSANTE DA PONTE DA AV. BANDEIRANTE

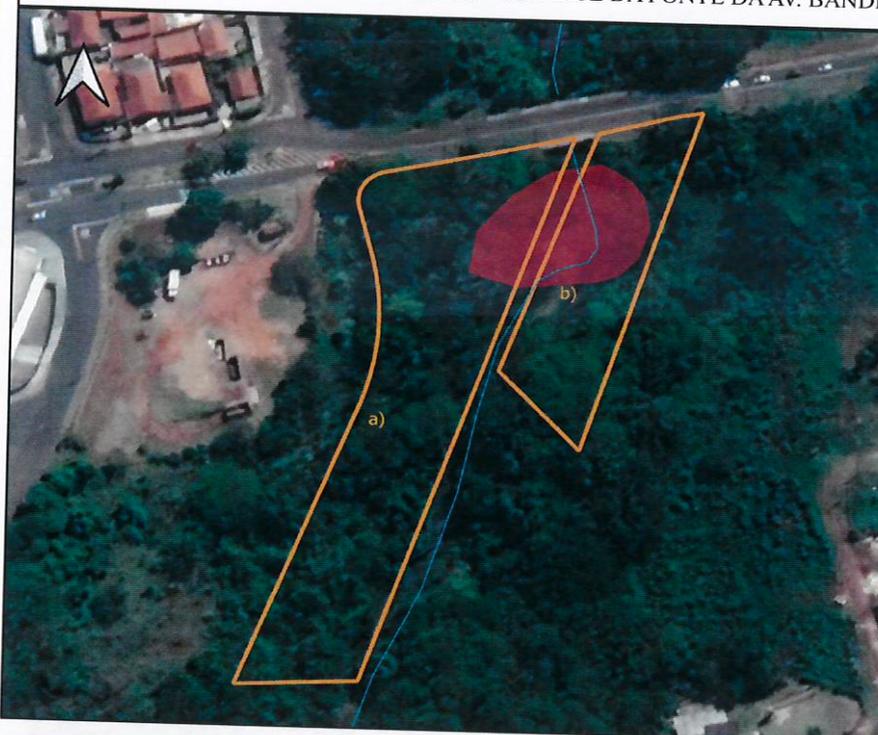
O canal fluvial configura o principal sistema de macrodrenagem região N e O da malha urbana do município. No trecho à jusante da ponte observou-se o alargamento do canal fluvial através de processo de solapamento de margens e erosão remontante.

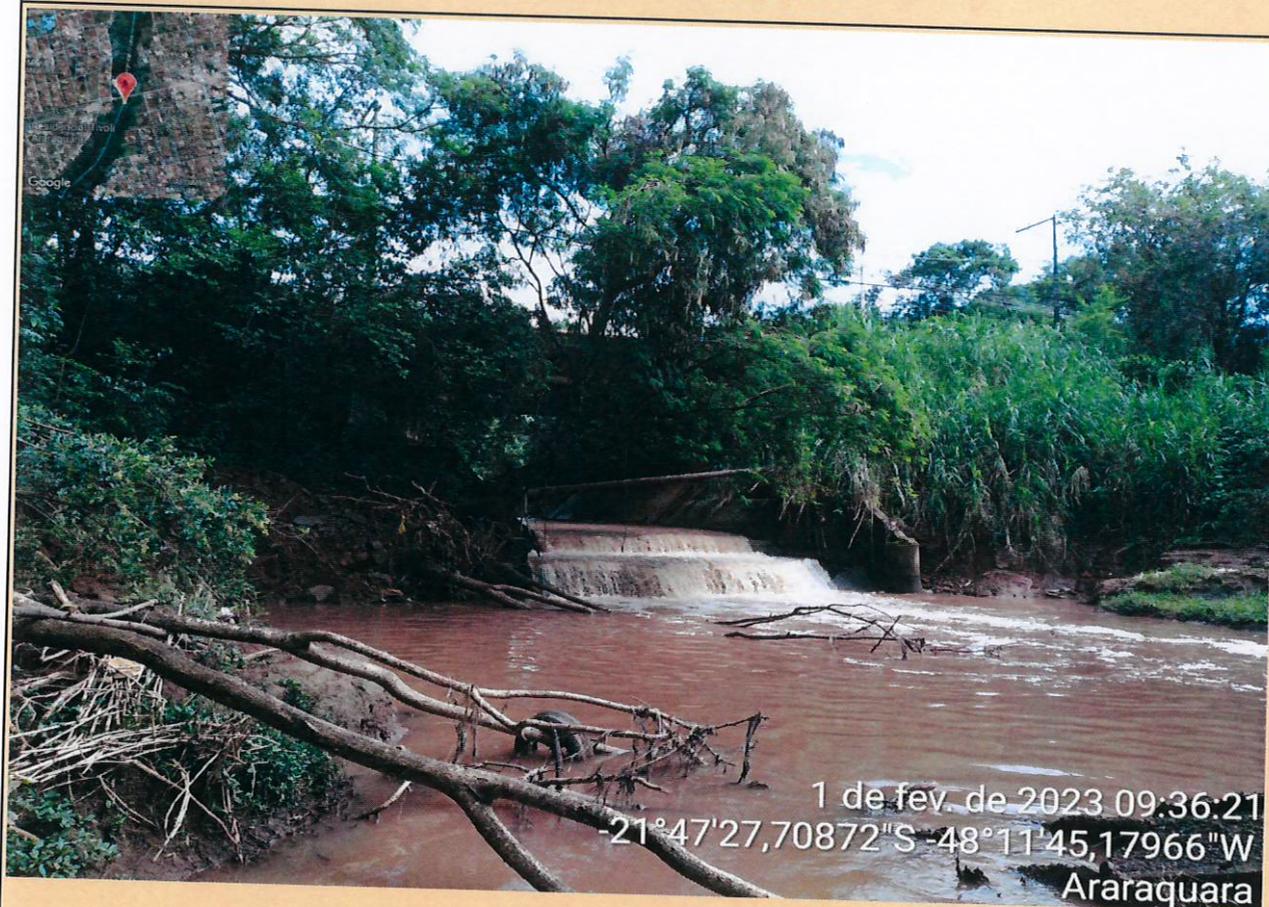
Figura 1: Vista geral de trecho a jusante da ponte da Av. Bandeirantes

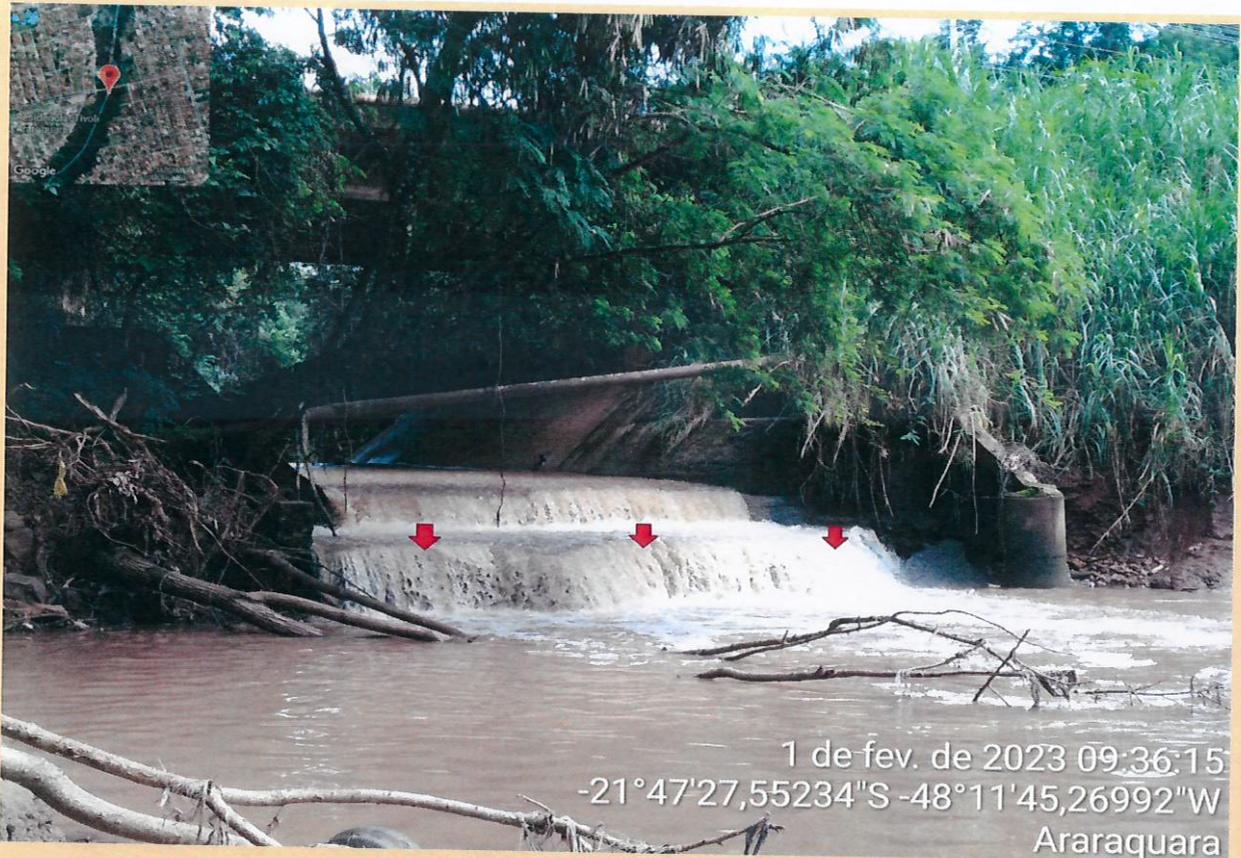
O **processo de erosão remontante** ocorre no próprio canal pela ação das águas fluviais após passarem pela estrutura de lançamento/dissipador de energia da ponte. Nota-se que parte do material que sustenta a laje de concreto do segundo degrau foi mobilizado pelo processo erosivo inclusive com a ruptura da laje (Figura 2 e 3). Na margem esquerda, há um ponto de lançamento de água pluvial sem dissipador de energia cujo processo erosivo remontante encontra-se ativo. As manilhas de concreto depositadas no sopé do talude evidencia o recuo das margem (Figura 4). Já o processo de **alargamento do canal fluvial** ocorre em ambas as margens, imediatamente após a passagem da estrutura de lançamento/dissipador de energia da ponte, onde predomina o processo de solapamento que desestabiliza os taludes causando o desbarrancamento e queda de árvores (Figura 5). Na margem esquerda nota-se ainda o afloramento do substrato rochoso indicando que não deve haver o aprofundamento do processo erosivo (Figura 6).

Figura 2: Estrutura de lançamento/dissipador de energia afetada por processo erosivo remontante que mobiliza material que sustenta a laje de concreto

1. Recuperar o sistema de lançamento/dissipador de energia da ponte que encontra-se danificado.
2. Providenciar o retaludamento das margens verticalizadas pelos solapamento das margens e implantar de sistema de contenção com gabiões
3. Promover o disciplinamento das águas pluviais na baixada e recuperar as estruturas de condução e lançamento com implantação de dissipadores de energia.

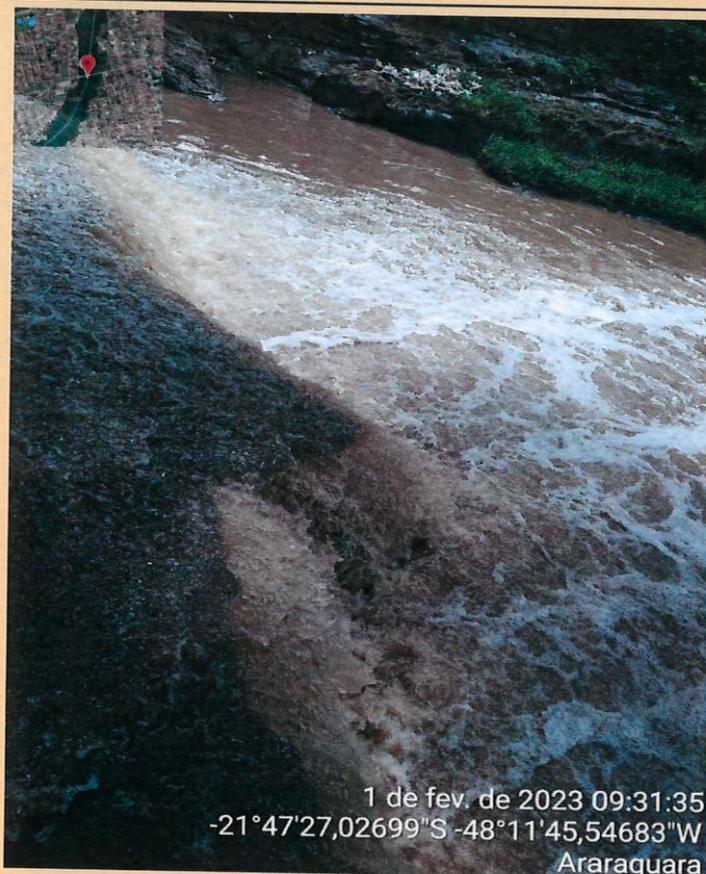
Figura 3: Laje de concreto do dissipador de energia danificado

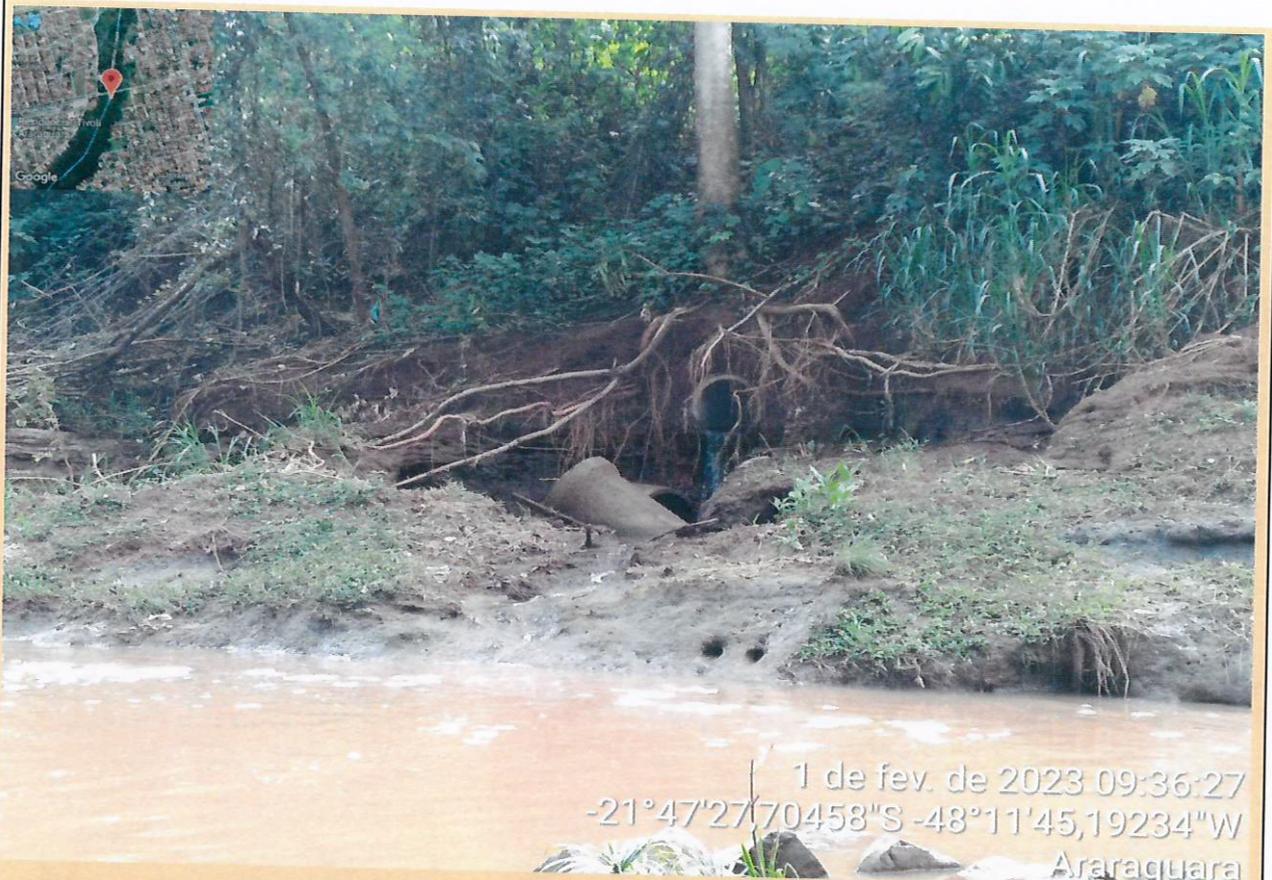
Figura 4: Lançamento de água pluvial sem dissipador de energia e com processo erosivo remonte ativo. As manilhas de concreto depositado no sopé do talude evidencia o recuo da margem.

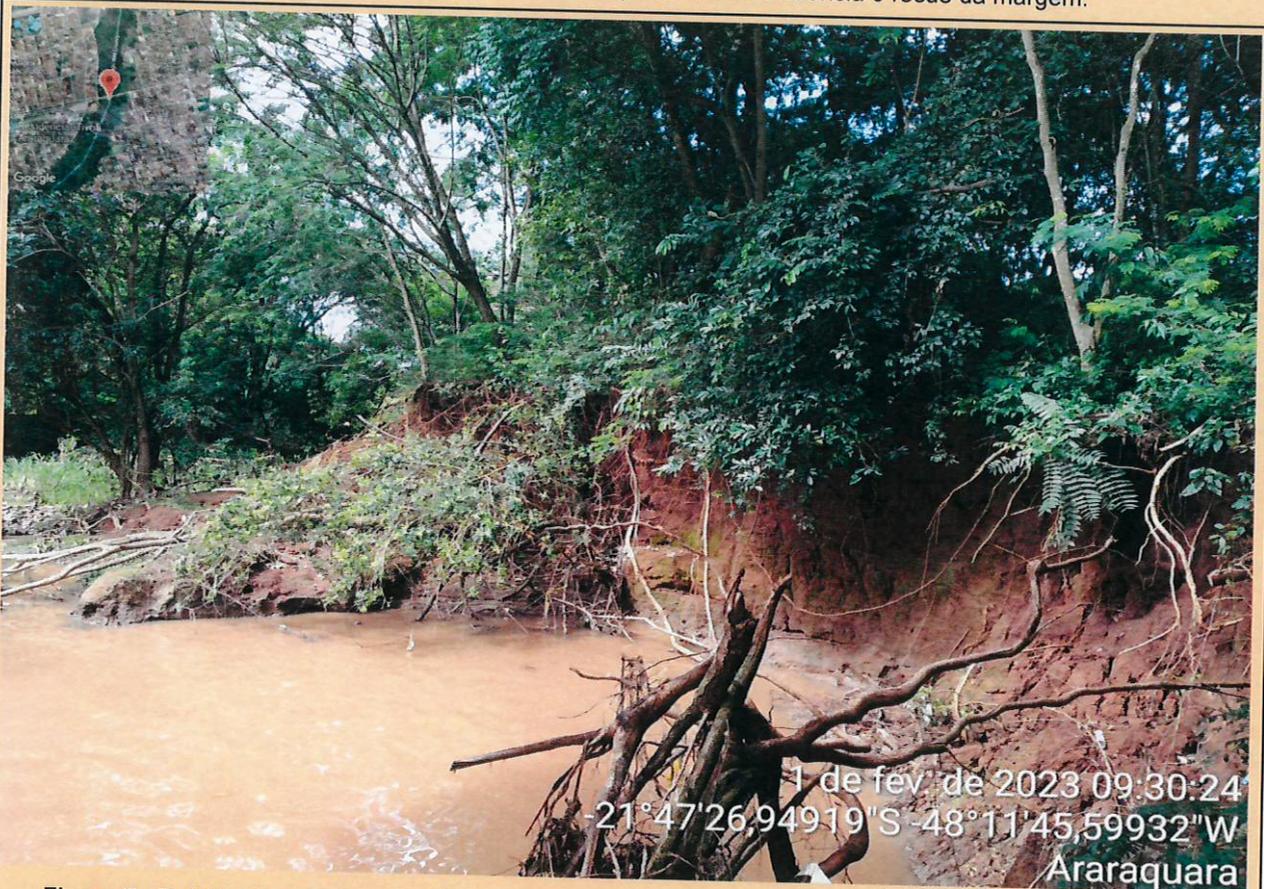
Figura 5: Detalhe da margem direita do ribeirão, com taludes verticais e exposição das raízes das árvores. Processo de solapamento e desbarrancamento da margem.

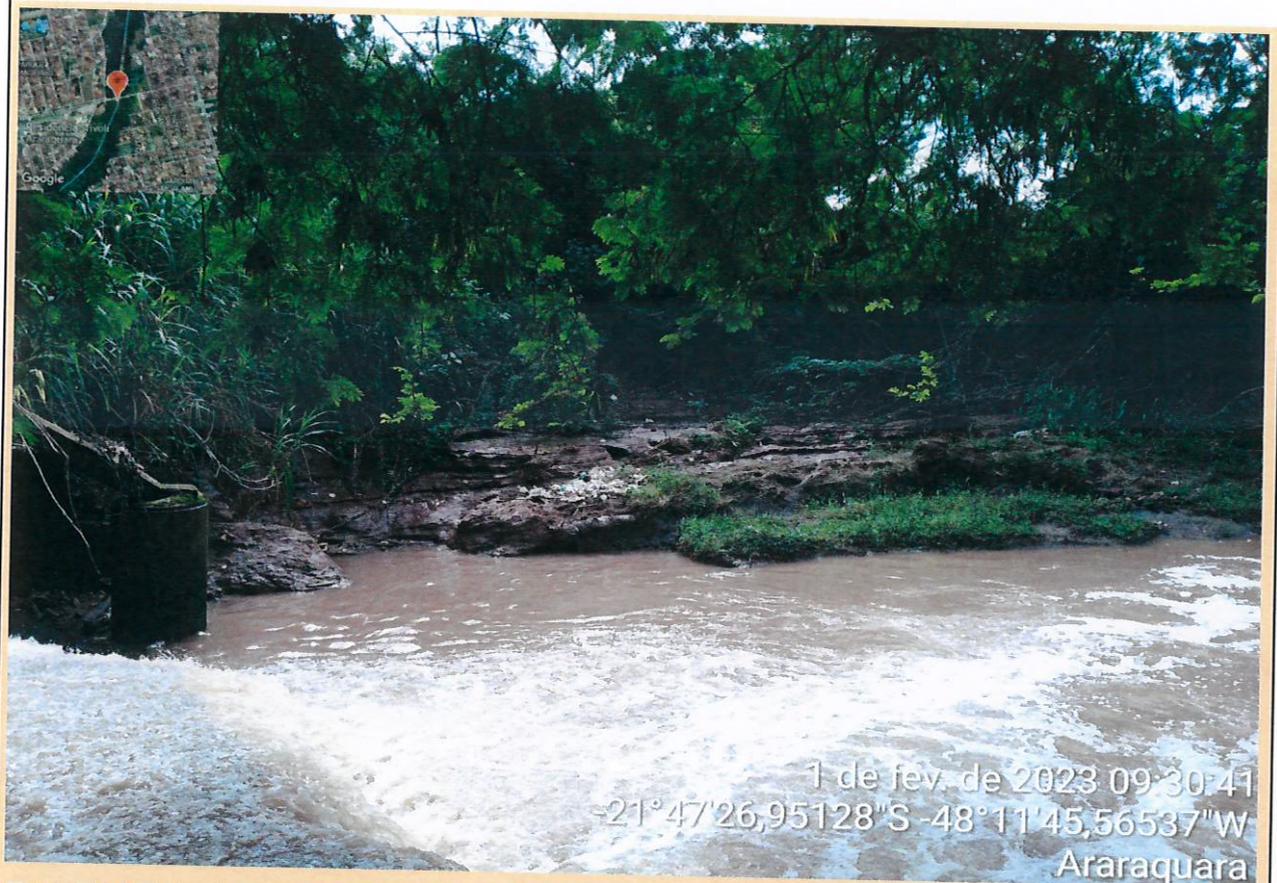
Figura 6: Detalhe da margem esquerda do ribeirão, com afloramento do substrato rochoso indicando que não deve ocorrer o aprofundamento do processo erosivo
