CÂMARA MUNICIPAL DE ARARAQUARA

AUTOR: Vereador GERSON DA FARMÁCIA

Nome: C.M.A. - IND. Nº. 1079/2017 Distribuição: Seção de Protocolo Assunto: CONSERTO DE GUIA

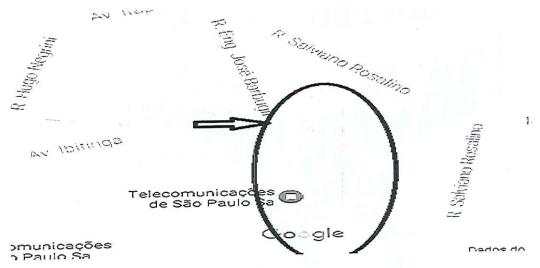
Visando identificar a localização, a esquina apresentada nas fotos fica na Rua Engenheiro José Barbubli, esquina com a Av. Ibitinga, no Quitandinha.

Em toda extensão da Rua Eng. José Barbugli, entre as Av. Ibitinga e Sorocaba a caída / desnível da guia está voltada para a Av. Ibitinga.

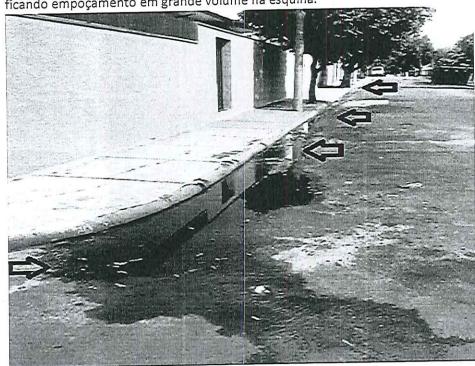
Há mais de 18 anos resido na esquina (n° 476 da Rua Eng. José Barbugli esquina com a Av. Ibitinga), porém de 1 ano para cá, com o tráfego de ônibus, caminhões e outros veículos nos dois sentidos, o asfalto sempre danificado, o recapeamento do asfalto é feito / correção das falhas, e a camada de asfalto vem se acumulando e o reparador / responsável pela operação não se atenta com a caída / vazão de água ocasionada pela chuva e/ou lavação das calçadas, ficando empoçamento em grande volume na esquina.

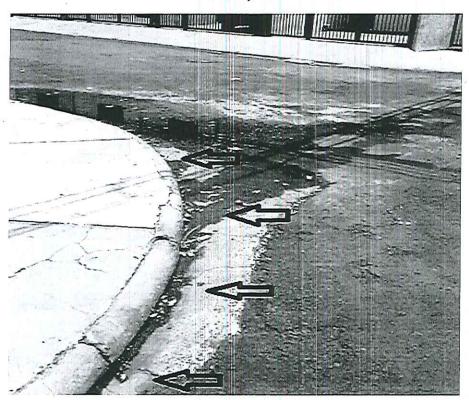
Na Av. Ibitinga, com o acúmulo de asfalto, a água fica parada também, na esquina, sendo que somente até onde tem vazão, a água consegue sair, ficando boa parte parada, o que vem ocasionando mau cheiro e acúmulo de sujeira.

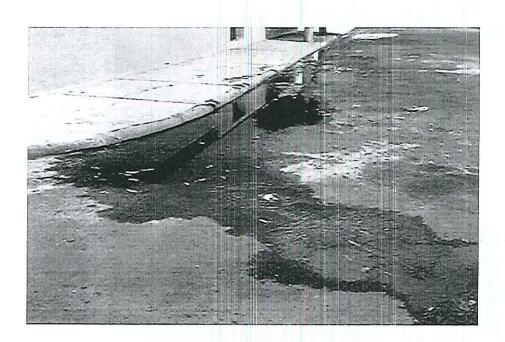
Segue um exemplo do acúmulo de asfalto que bloqueia a vazão total da água.

No feriado de carnaval, final de tarde, como havia somente água acumulada, eu dei uma limpada/varrida, até deixar totalmente sem água o local, para tentar mostrar melhor o problema, e podem observar a camada de asfalto que impede a vazão normal da água, parece até um degráu.
