EMENDA Nº 3/2021 AO PROJETO DE LEI Nº 134/2021

CASA DA CULTURA

RELATÓRIO
FOTOGRAFICO_A
TUAL

Este relatório refere-se ao levantamento físico por meio de fotografias da atual condição do imóvel tombado Casa da Cultura “Luís Antonio Martínez Corrêa”

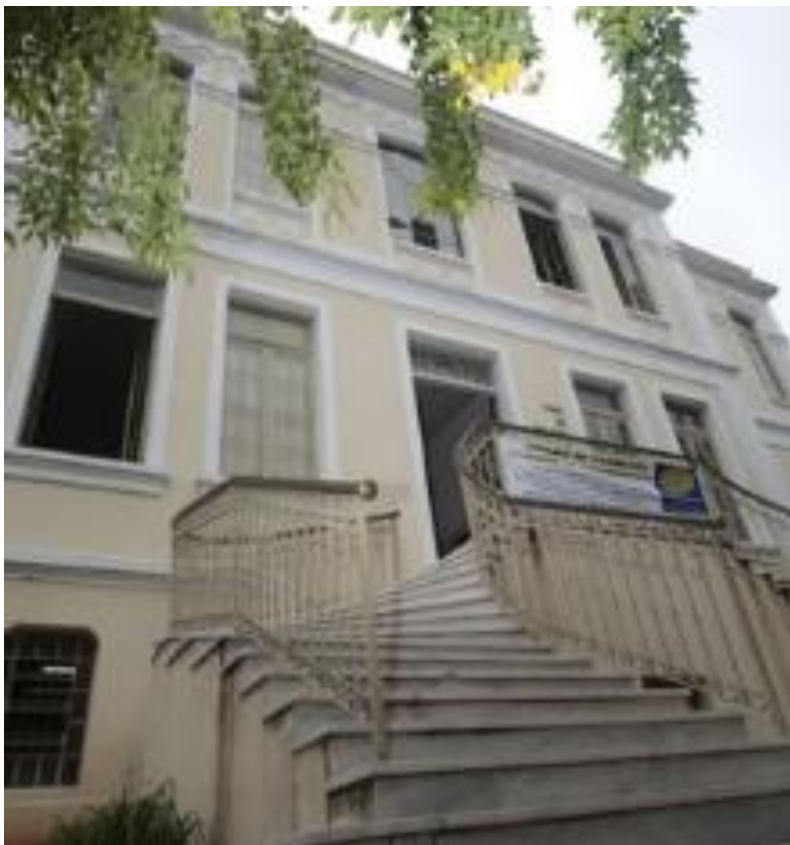
Foto 01 - da fachada principal – Rua São Bento.
Fonte: Internet

A foto nos mostra a necessidade de limpeza e polimento do mármore e restabelecimento da cor do guarda-corpo e limpeza na escada. Pintura nas paredes e revisão das esquadrias e portas (repintura onde está pintado e porta principal de entrada verniz).

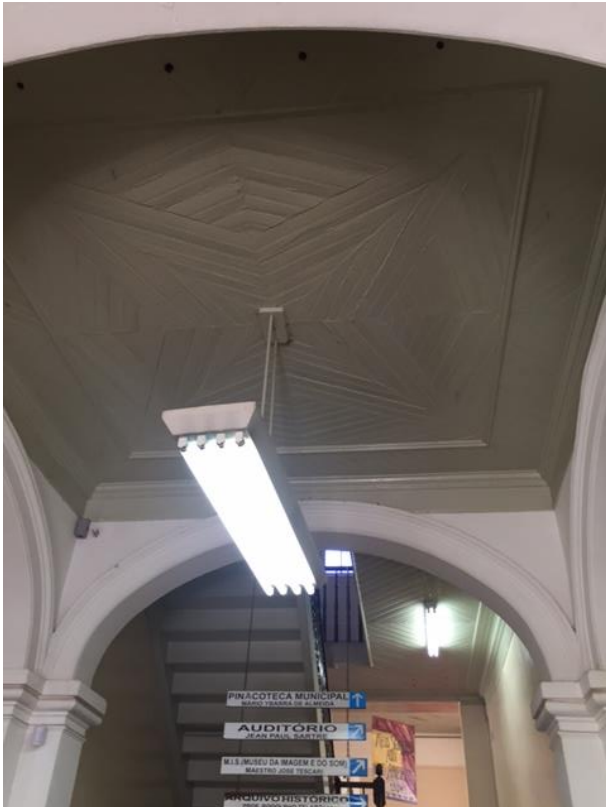
Foto 24 - do Hall 1. Neste ambiente segue a proposta de manutenção do hall principal. Em relação ao piso, as ripas deterioradas serão removidos pois estão condenados, e além do reforço dos vigamentos de madeira, será instalado de piso de madeira, conforme padrão e paginação no projeto arquitetônico de reforma e manutenção de madeira equivalente a Peroba Rosa ou de qualidade equivalente. O forro também será removido e substituído por forro de madeira na mesma paginação. As luminárias serão retiradas e haverá instalação de luminárias apropriadas.

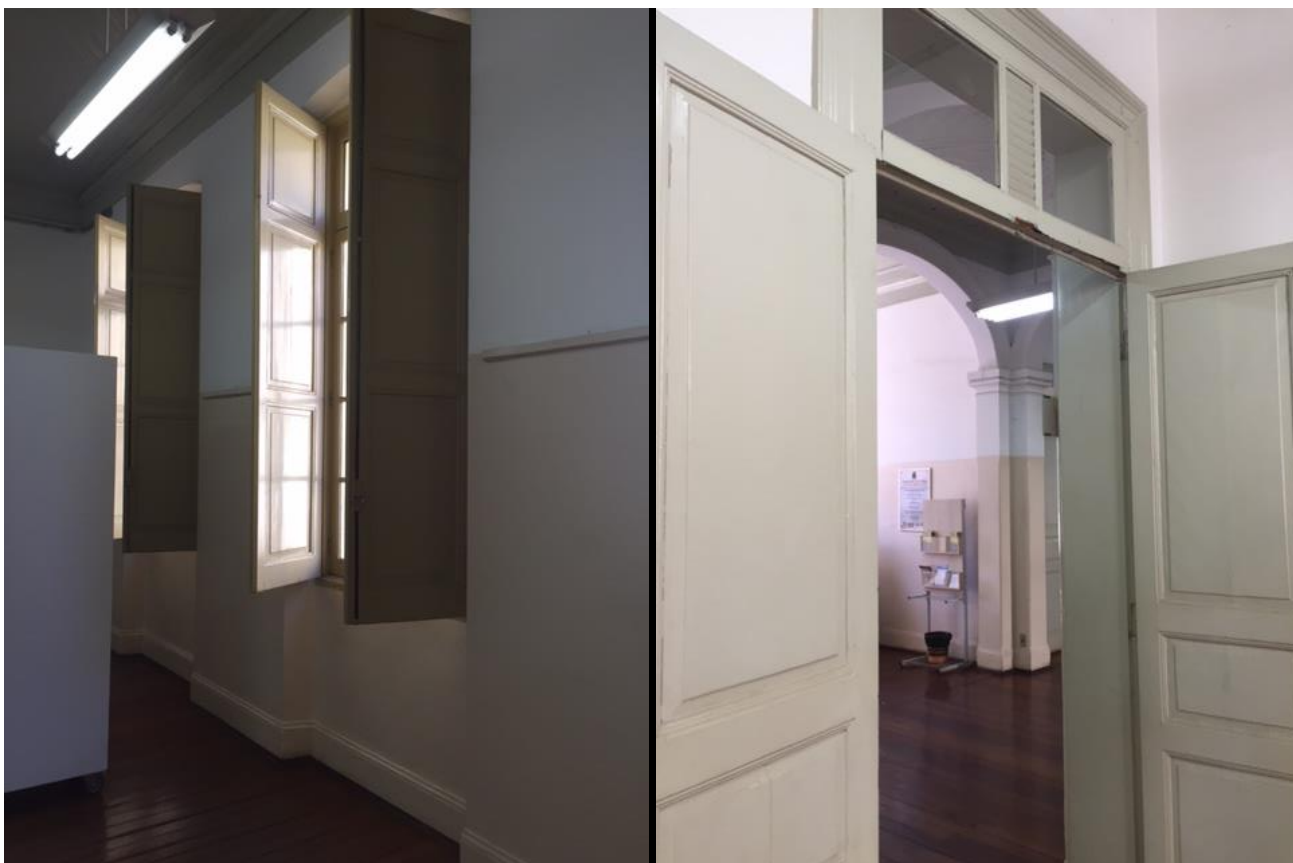
Fotos 27 e 28 Sala de Exposição 1. Nestas fotos a intenção foi mostrar as janelas e porta. Nesta sala as janelas serão e a porta serão repintadas.
Fonte: Alessandra de Lima, 2017.

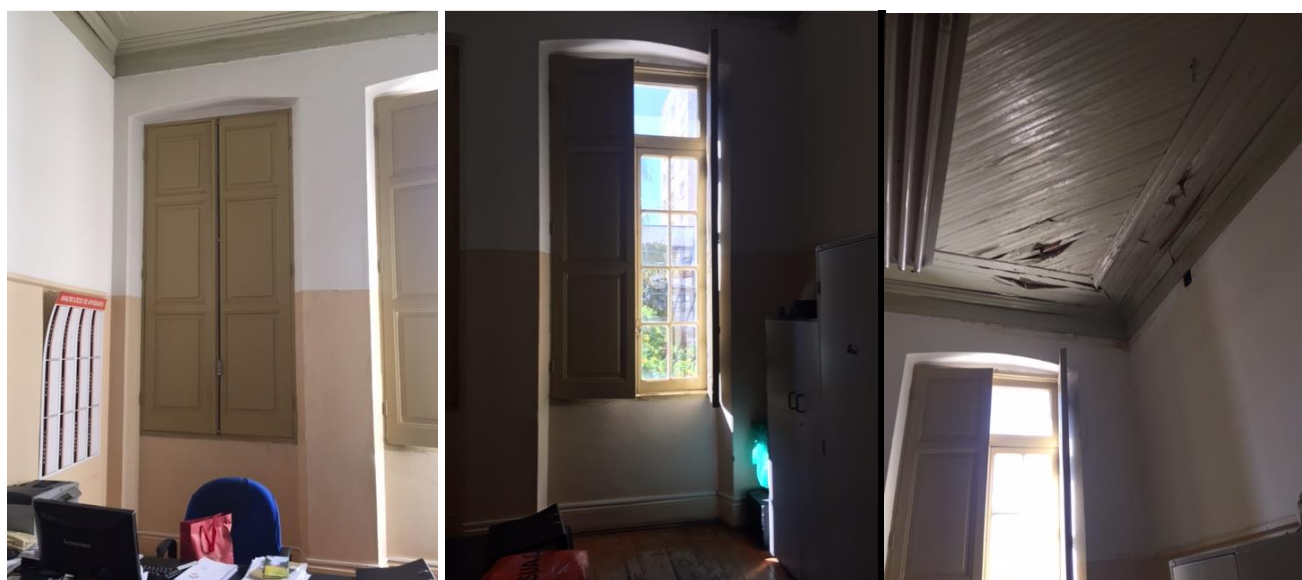
Fotos 31, 32 e 33 - Sala Admin. 1. Nestas fotos verifica-se que o piso e forro deverão ser retirados e substituídos conforme supracitado e projeto apresentado. As paredes seguirão a pintura: serão amaciadas com massa acrílica e pintura com tinta látex acrílica ou esmalte a base de água, marca Suvinil ou de qualidade equivalente em um tom de tinta. As janelas e porta serão repintadas.
 Fonte: Alessandra de Lima, 2017.

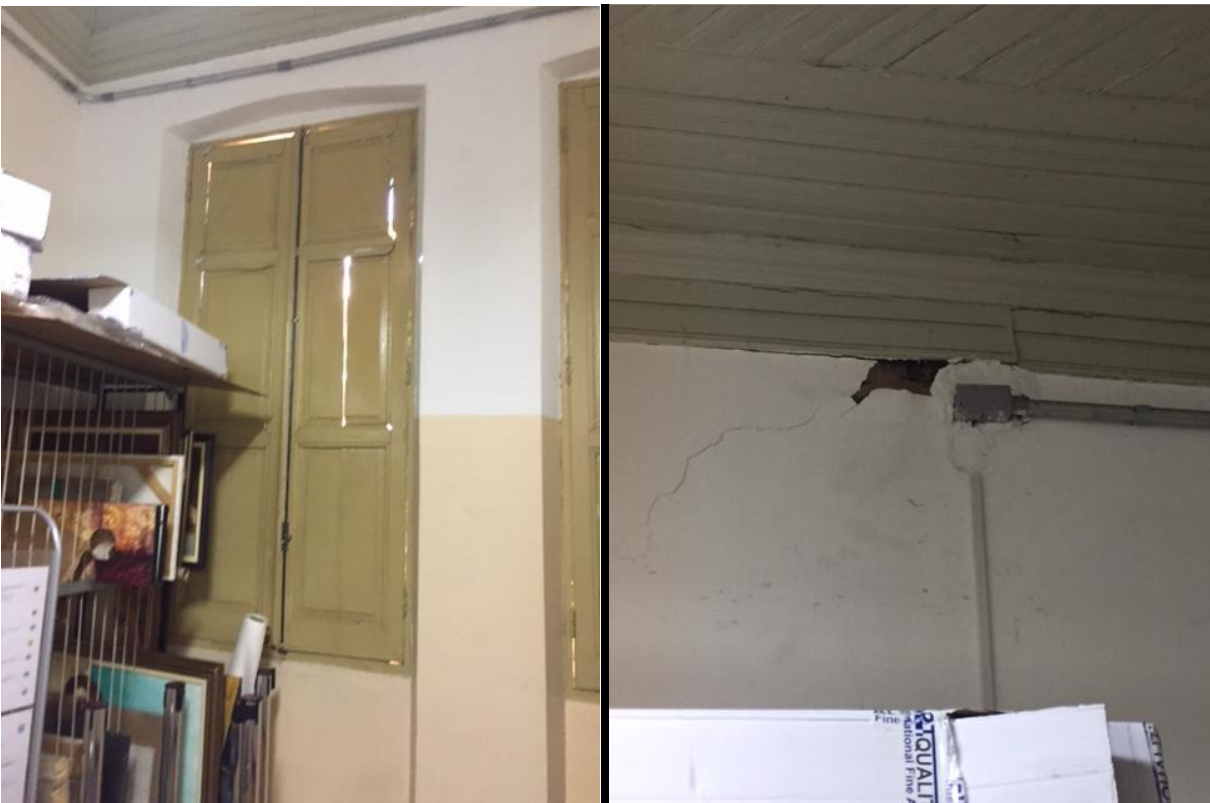
Fotos 36 e 37 - Sala Espaço Jovem. As janelas e porta serão restauradas. Nas paredes será necessário retirar reboco, impermeabilizar, amaciar e pintar conforme já explanado. Forro e piso serão retirados e substituídos conforme supracitado.

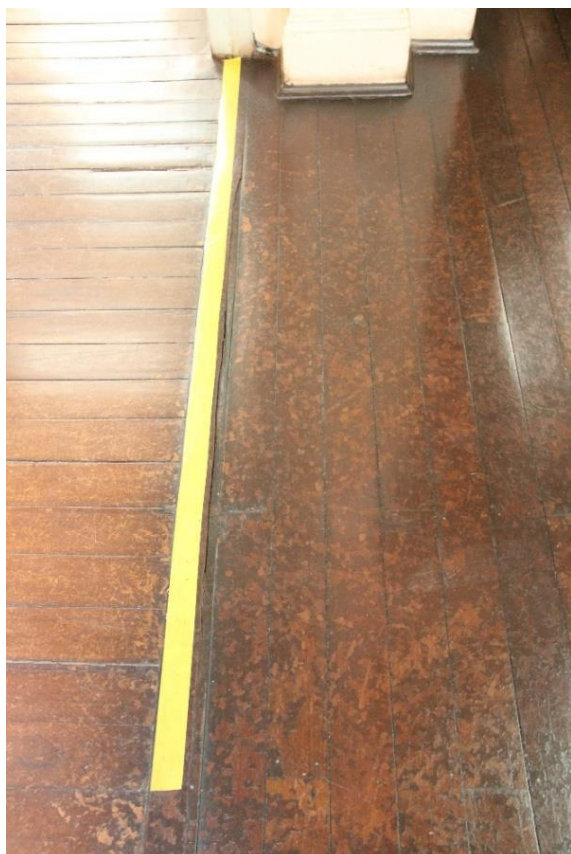
Foto 38 - Degrau da escada e piso 1º pavimento. (Remoção do piso de madeira, reforçar os vigamentos de madeira e colocação de piso de madeira conforme Memorial Descritivo)

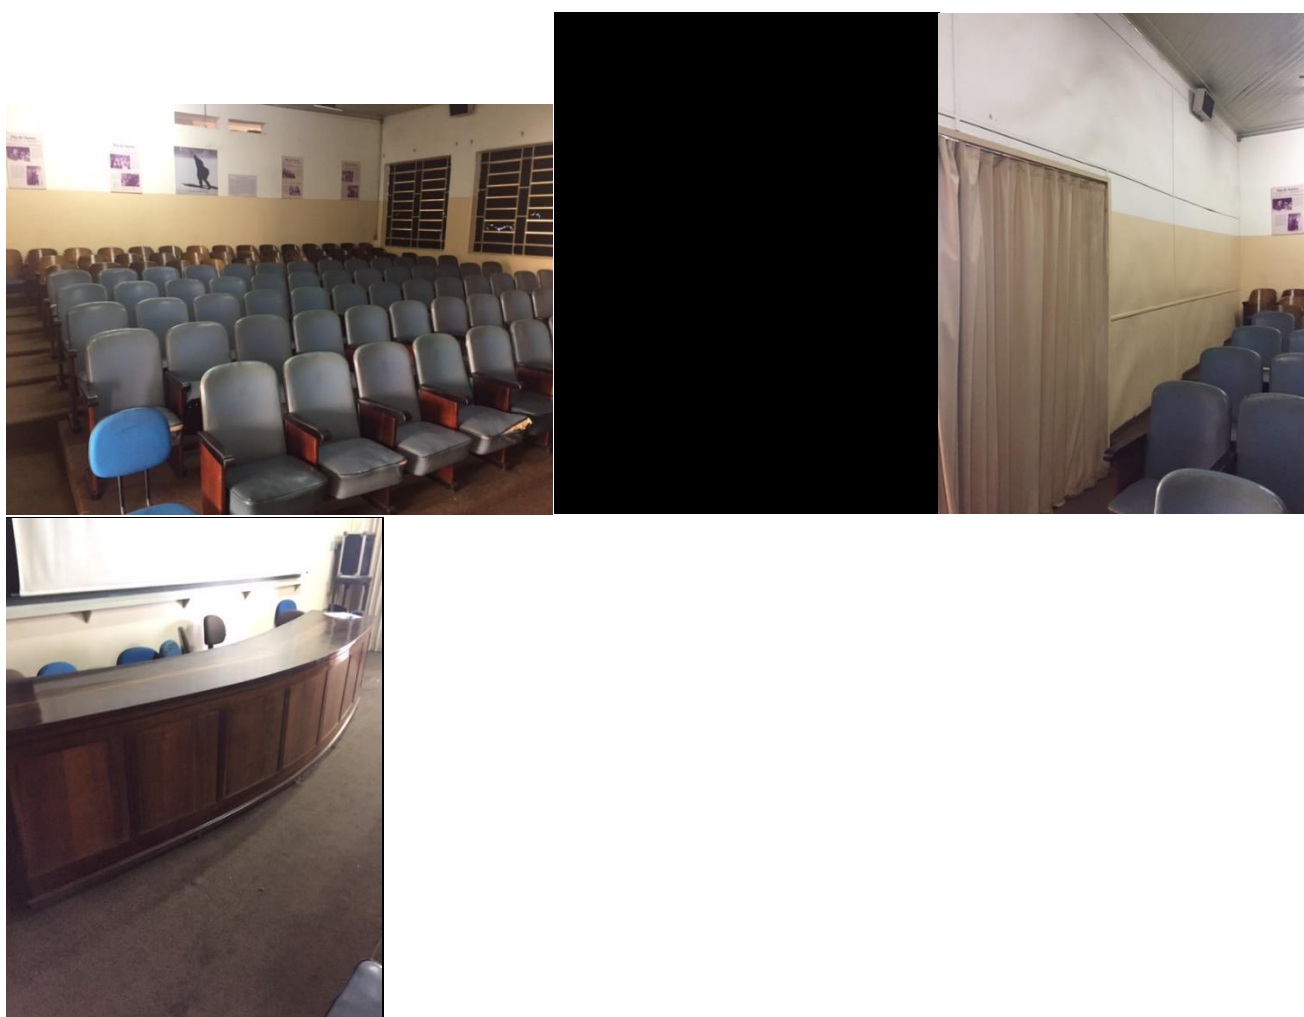
Fotos 41,42 e 43 - Sala “Jean Paul Sartre” / Auditório _ que deverá ser reformulado conforme projeto arquitetônico.

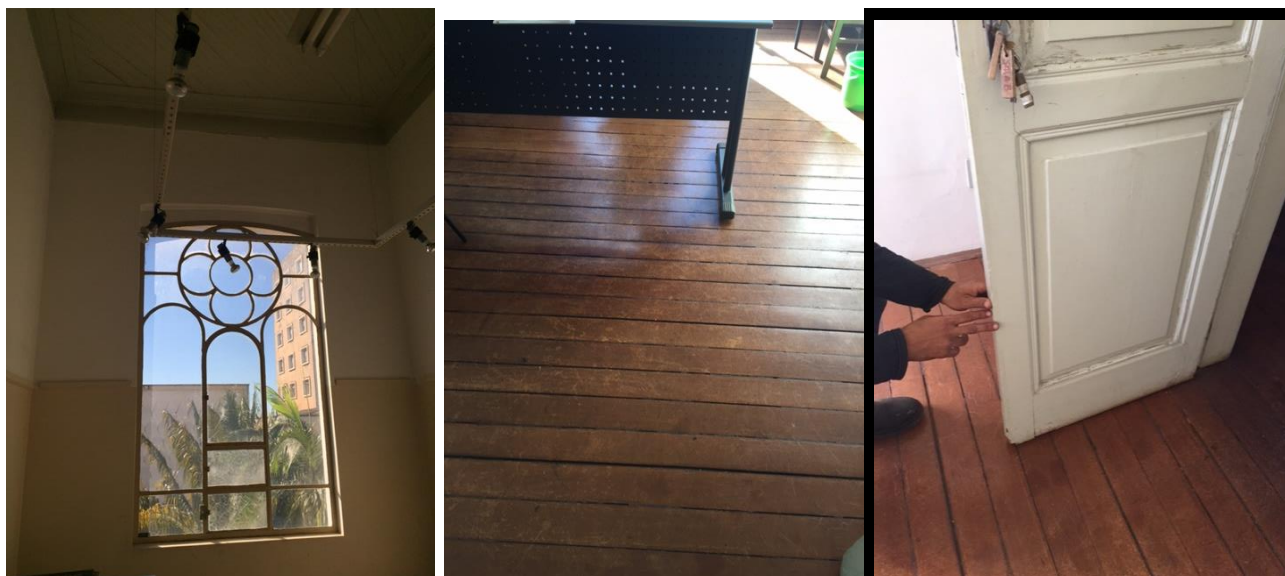
Fotos 52,53 e 54 – Sala Manutenção. Janela de ferro e vidro que será repintada (vidro liso reposto), piso e forro retirados e colocados novos pisos já especificados em outros ambientes. Porta será removida e substituída no mesmo padrão. (Dimensões, almofada conforme detalhe no projeto de reforma e manutenção).

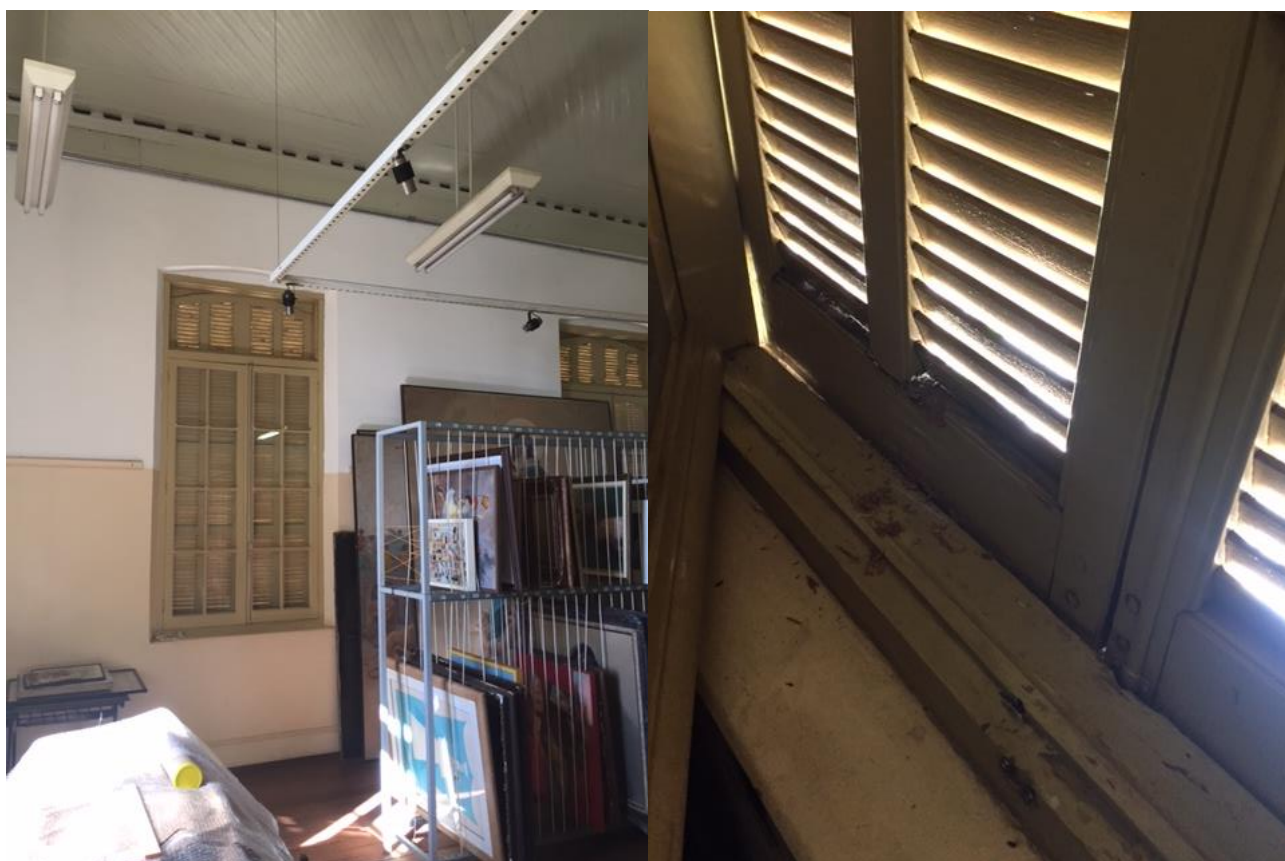
Fotos 55 e 56 – Pinacoteca. Neste ambiente haverá janelas que serão restauradas e outras serão retiradas e substituídas por novas no mesmo padrão. As portas serão restauradas. Paredes, forro e piso segue o já descrito.
