OFÍCIO Nº 2431/2021

Ref.: Indicação nº 4086/2021 – Vereador João Clemente
Processo PMA 58146/2021

Indicação de reparos nas instalações hidráulicas da Rua João Torre Leite Soares,
altura de número 87 – Bairro Jardim Arco-Íris.

Araraquara, 04 de outubro de 2021
Ofício 036/2021 – DOp

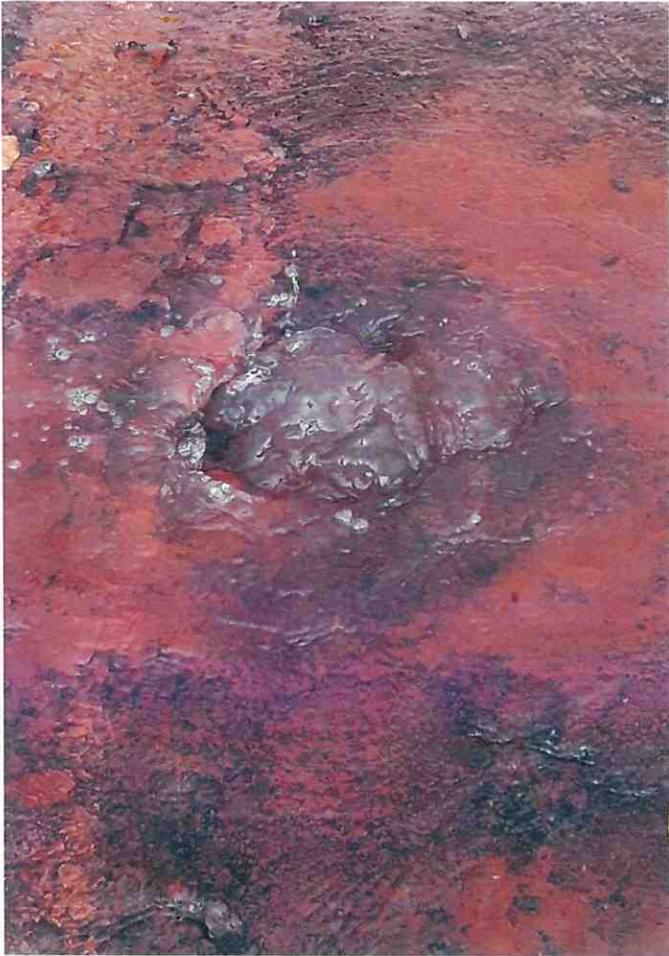
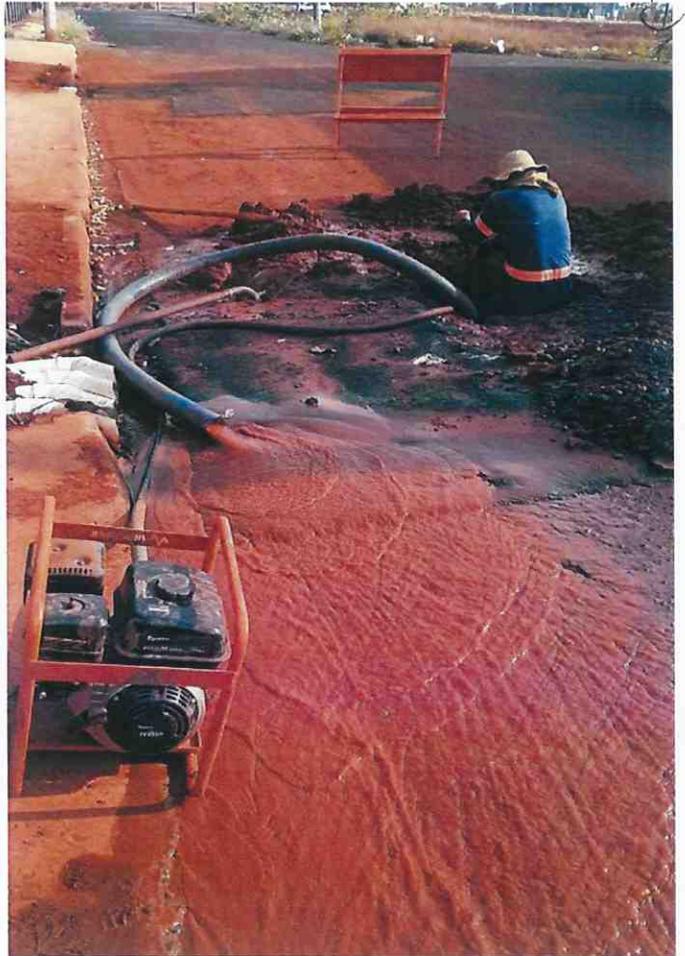
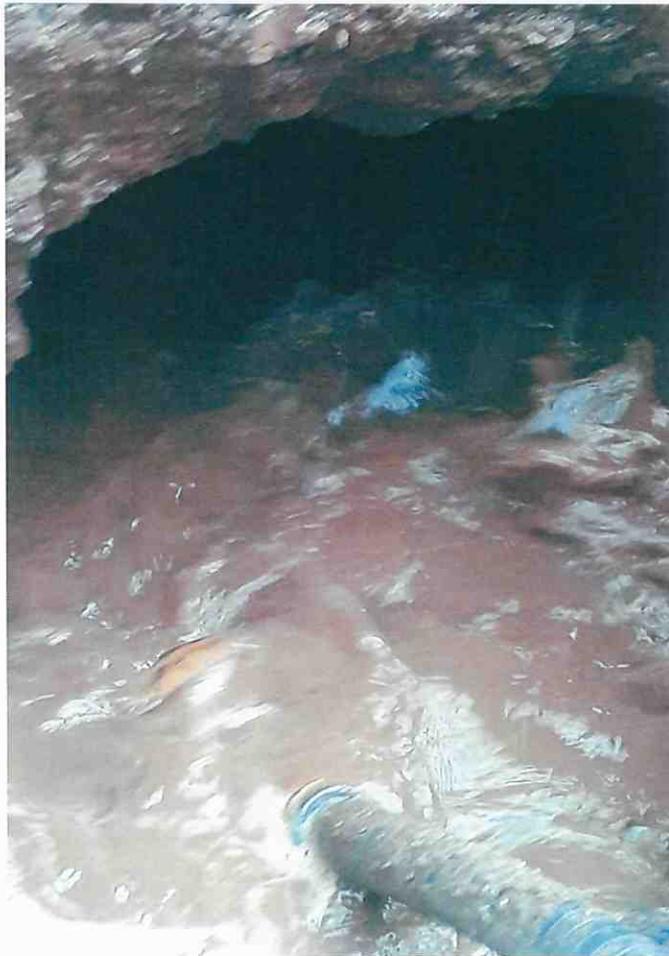
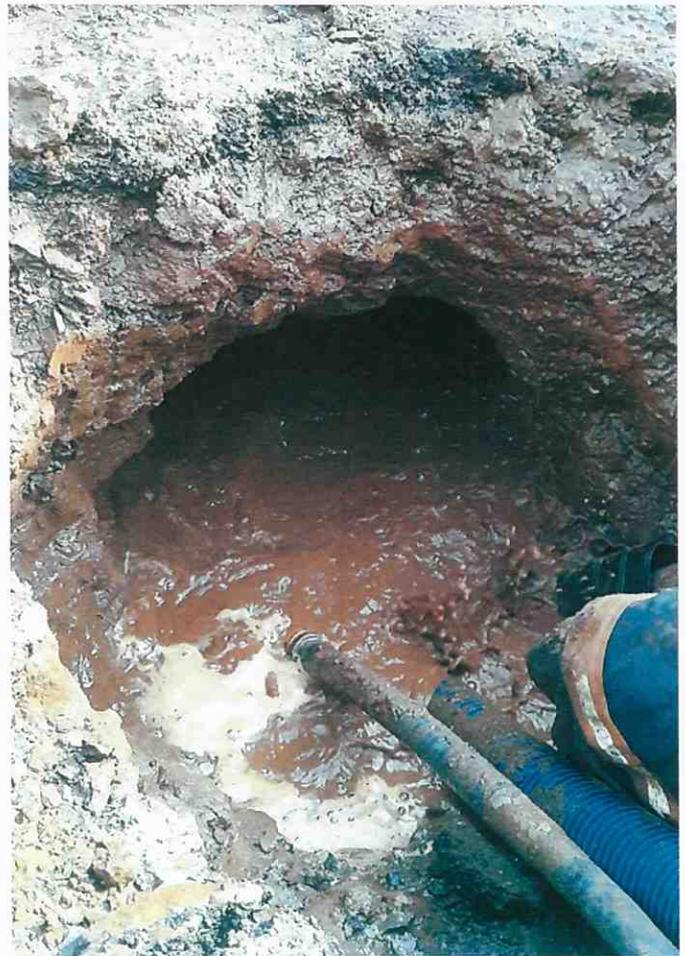
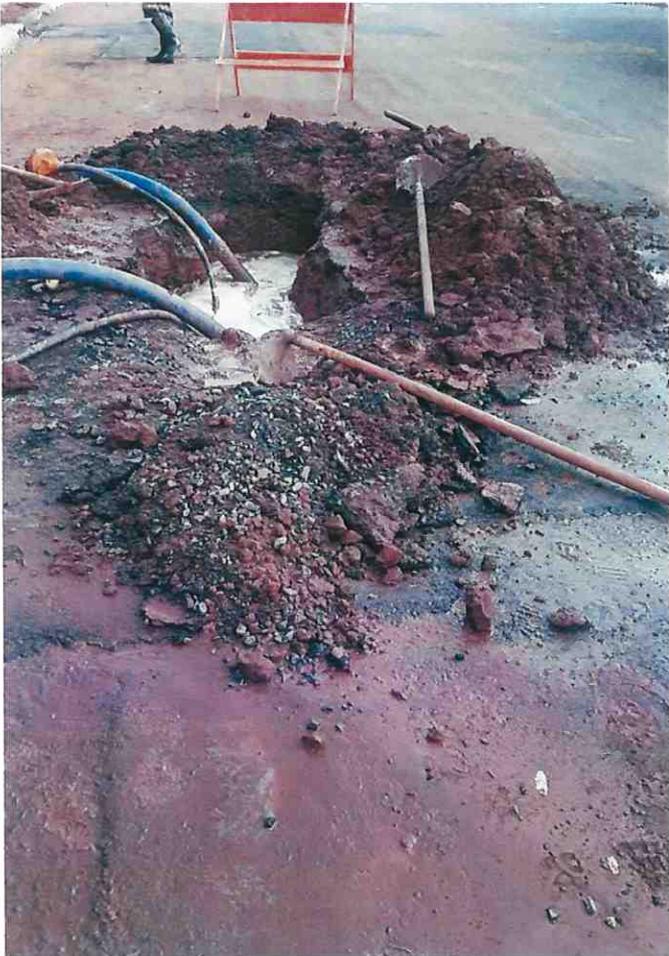
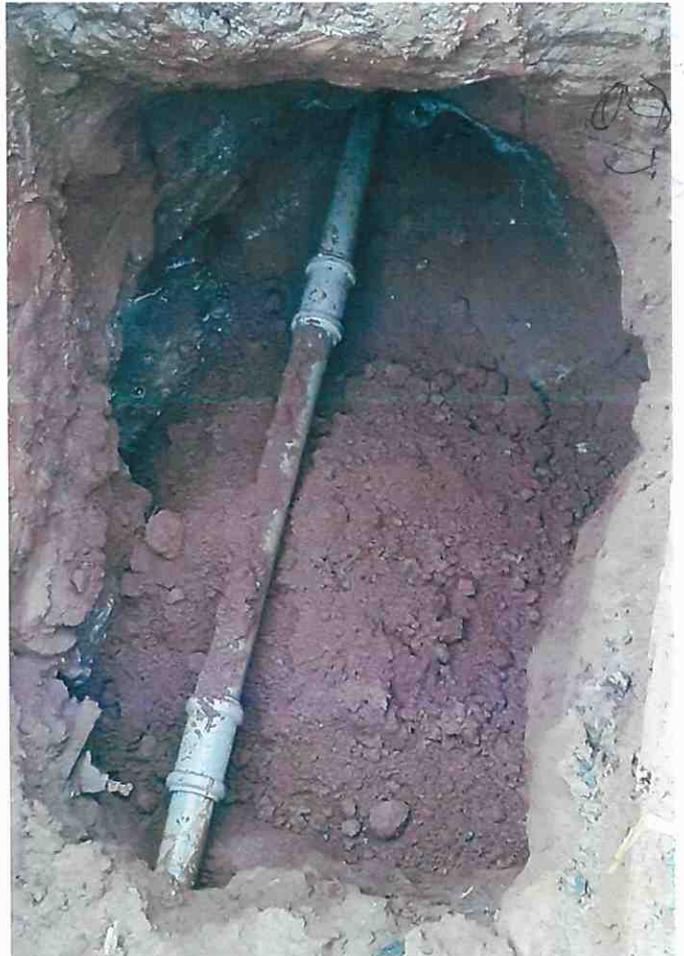
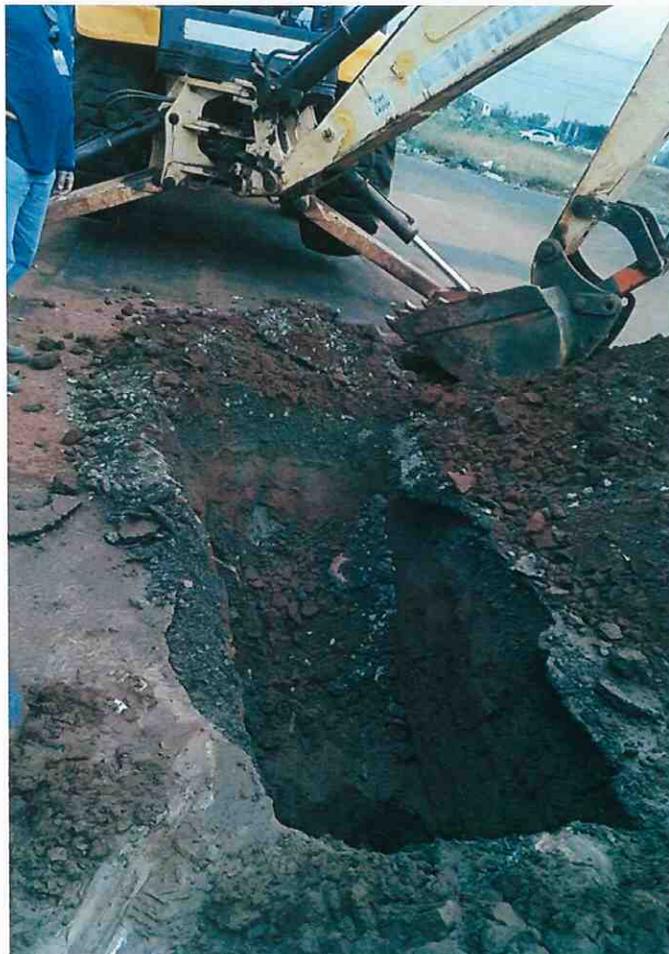
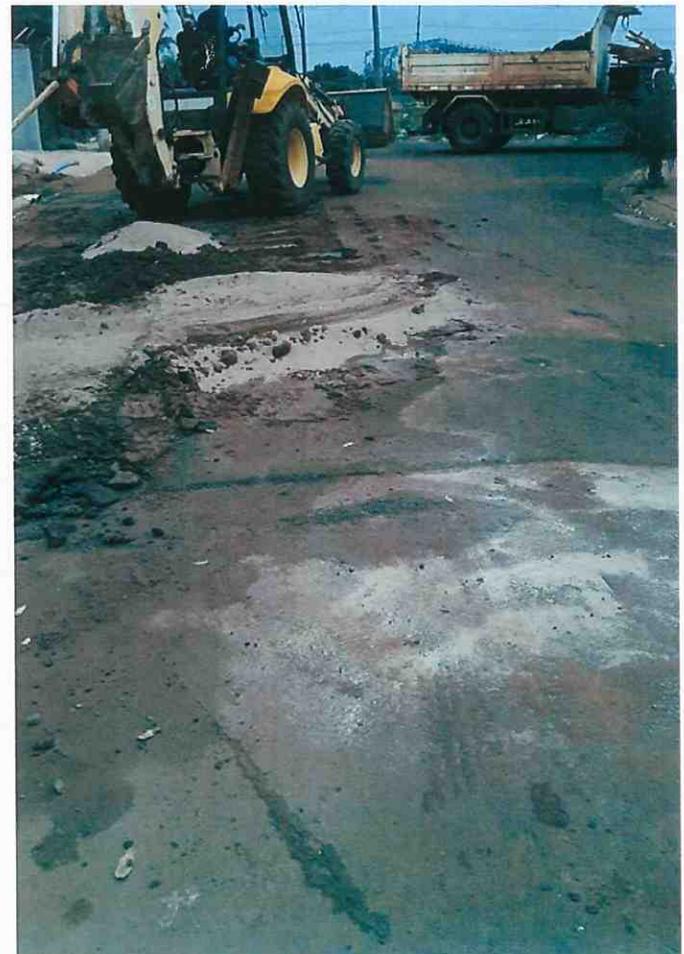
Em atendimento a indicação da Exmo. Vereador Sr. João Clemente, informamos que foi reparado o vazamento em via pública, sito a Av. João Torres Leite Soares, nº 75 – Jd. Arco Iris, conforme Ordem de Serviço 01486528 no dia 16/09/2021.

Em anexo segue cópia da baixa da Ordem de Serviço, bem como fotos da execução dos serviços.
