INDICAÇÃO № 5552/2021

Estudos e análise, no sentido de buscar soluções para problemas recorrentes, causados pelas chuvas torrenciais, que caracterizam esta época do ano, nos bueiros localizados em vias, que apresentam alto risco de alagamentos..

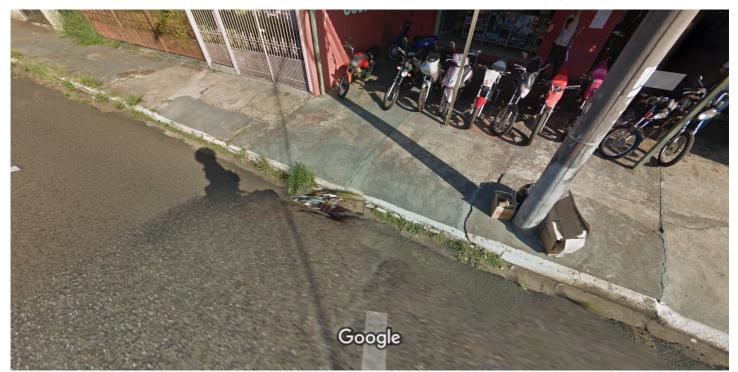
Google Maps 1521 Av. Francisco Vaz Filho

Justifica-se esta indicação, uma vez que moradores e comerciantes da Avenida Francisco Vaz Filho, no trecho entre os números 1405 e 1897, se queixam dos riscos de alagamentos, nesta época do ano, devido o excesso de resíduos, materiais inservíveis que se acumulam nos bueiros, trazidos pelo chuva.

Respeitosamente indico ao Exmo Prefeito Municipal, Edinho Silva, entrar em entendimento com setores competentes, no sentido de buscar soluções para problemas recorrentes, causados pelas chuvas torrenciais, que caracterizam esta época do ano, nos bueiros localizados em vias, que apresentam alto risco de alagamentos, conforme fotos anexas, da Avenida Francisco Vaz Filho, entre os nº 1405 e 1897, na Vila Xavier, desde 2017, conforme fotos do Google Maps.
