OFÍCIO Nº 2008/2019

LT - 026/2019 - GBIO/DGA

Ref: PROTOCOLO Nº. 073.064/2019 – CÓRREGO DO CUPIM

Requerimento nº 1275 /2019

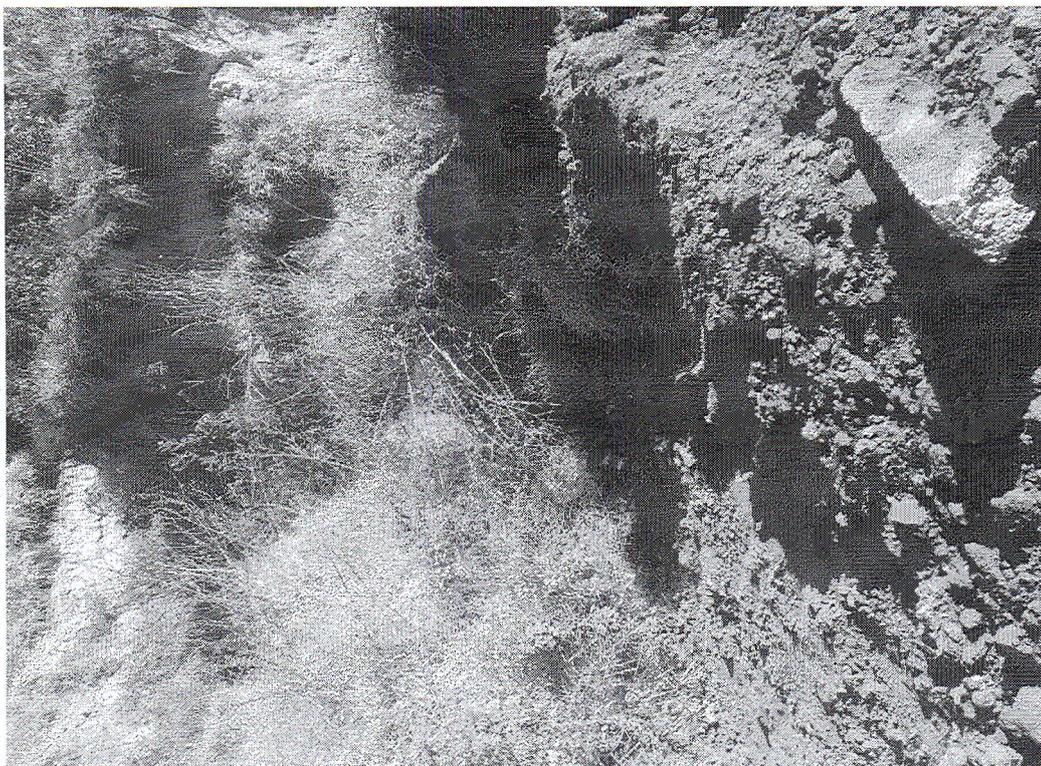
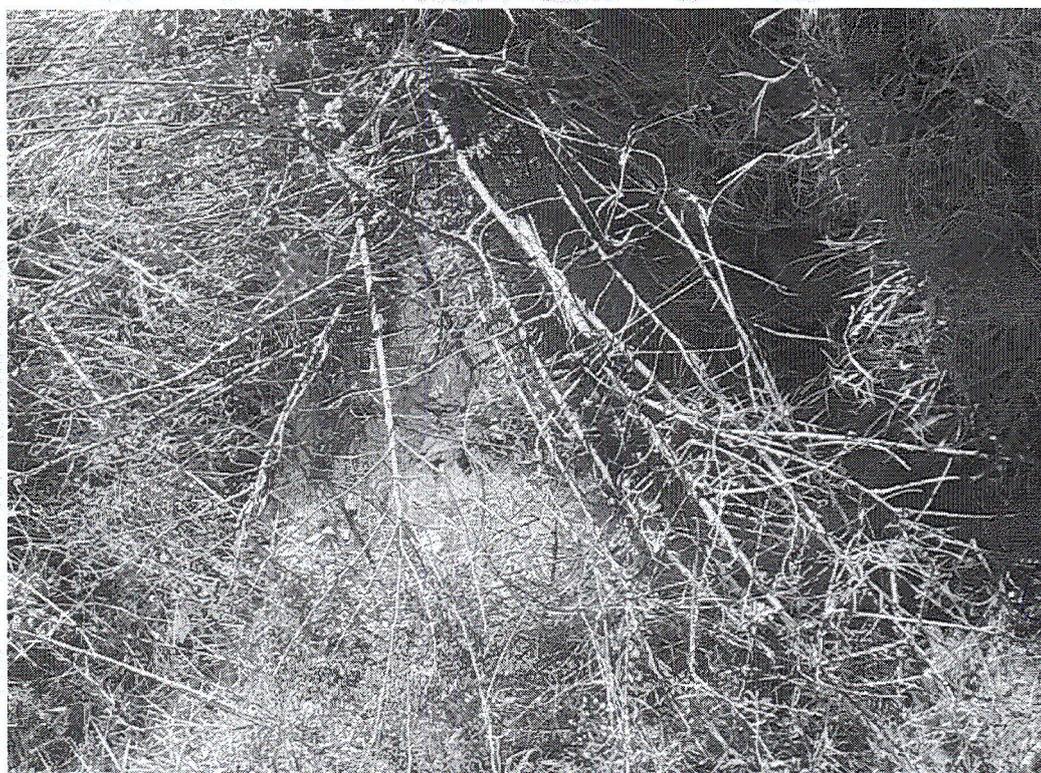
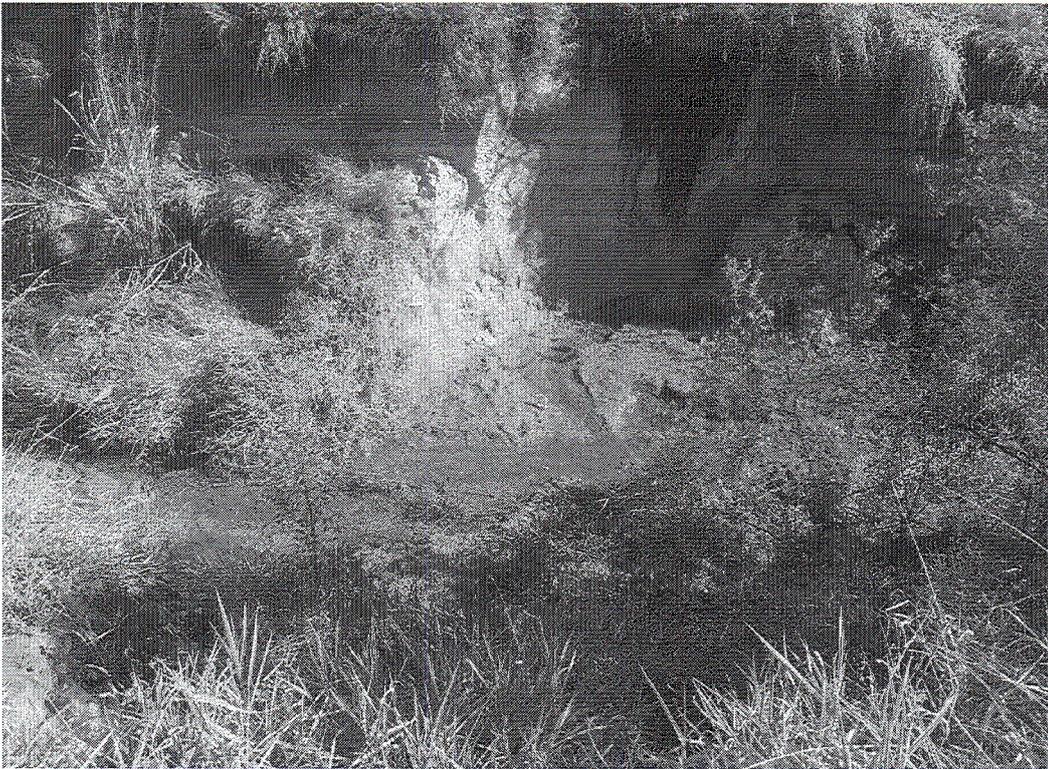
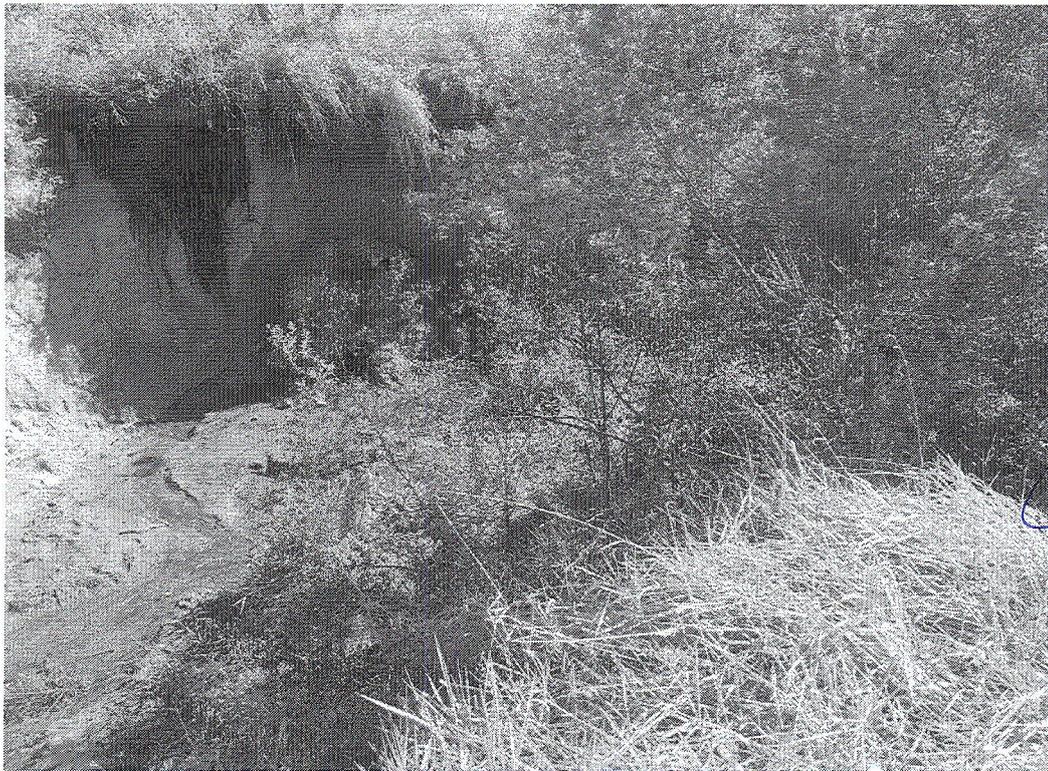
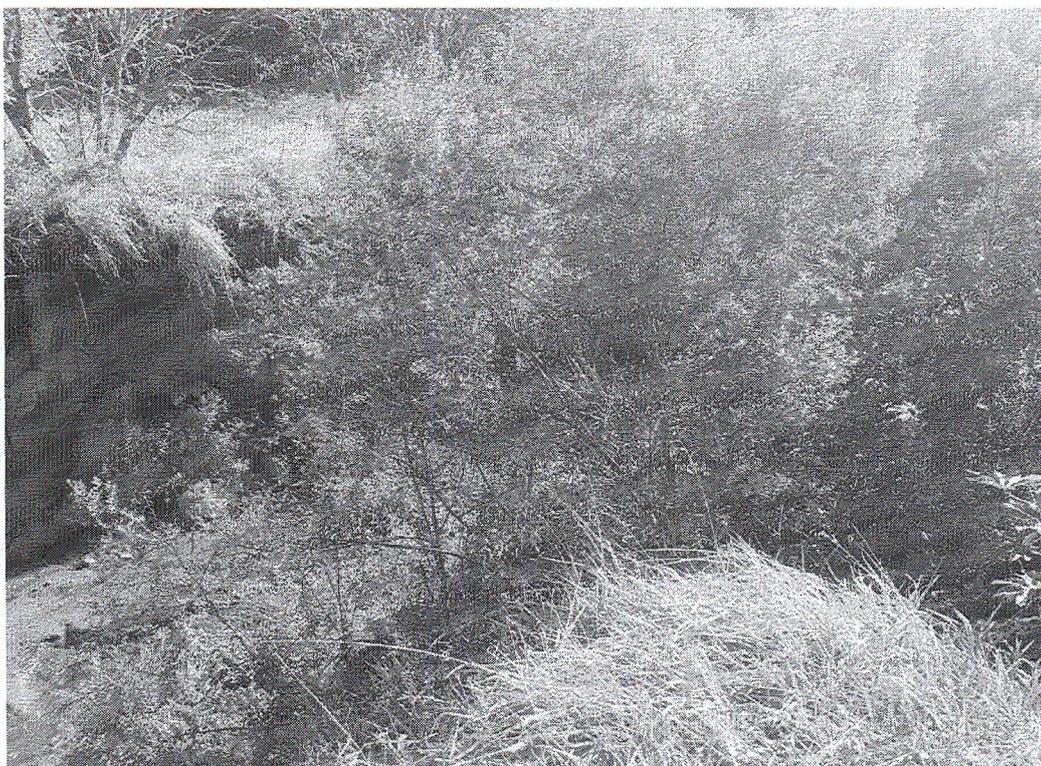
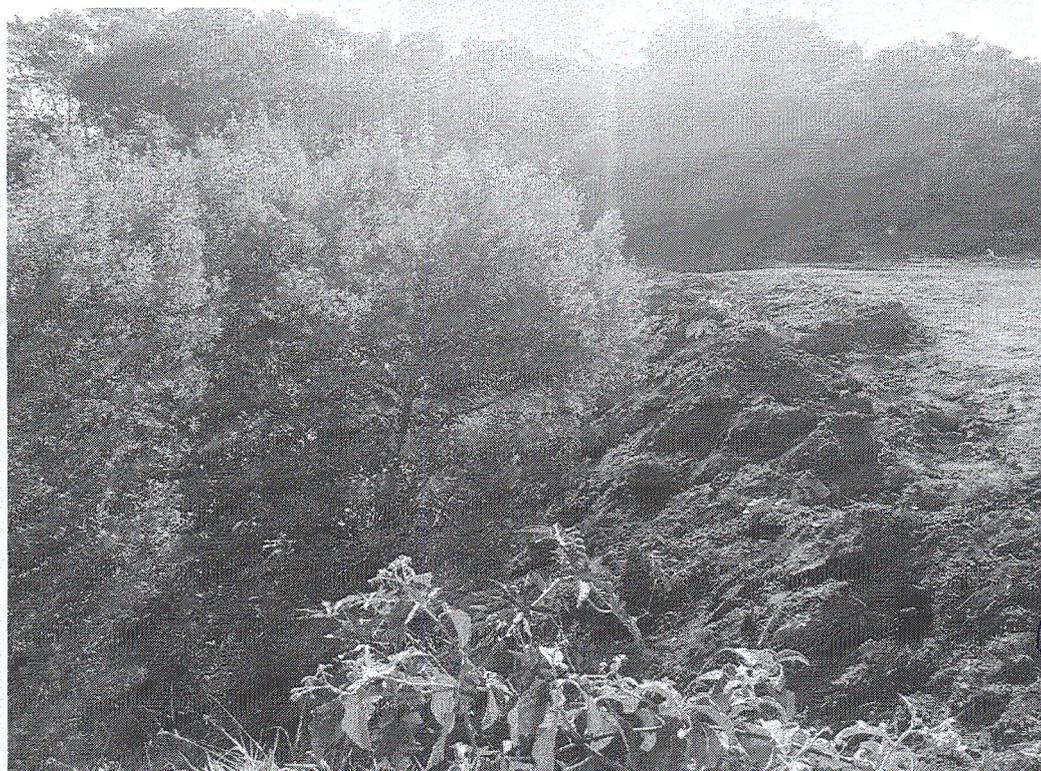
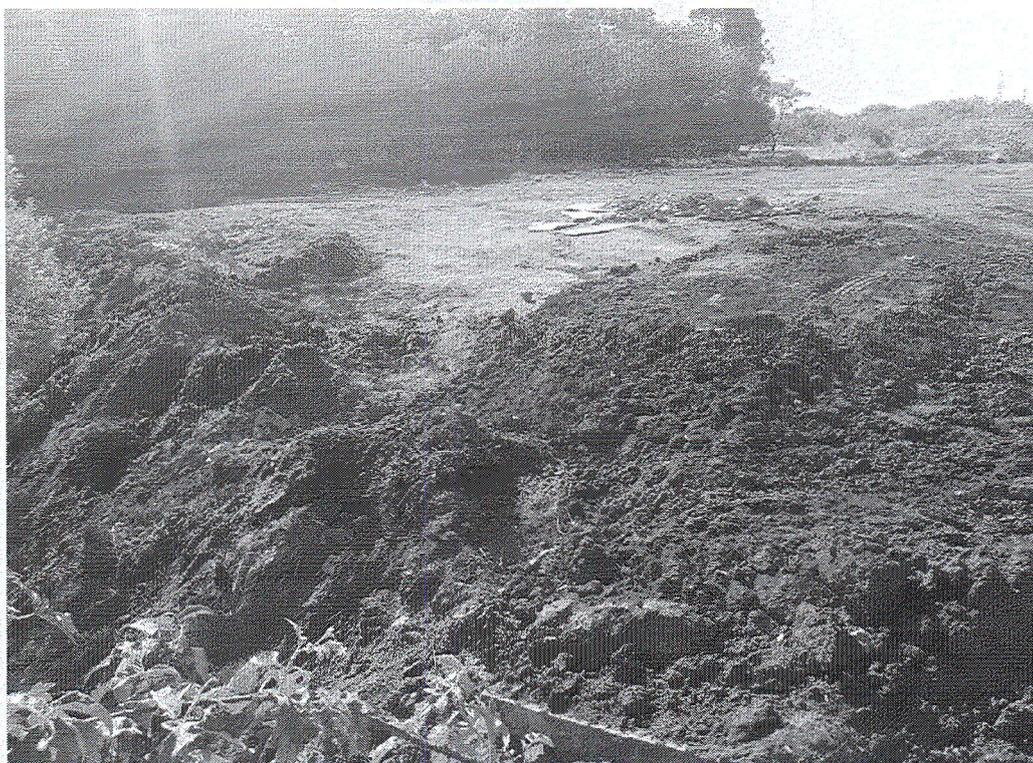
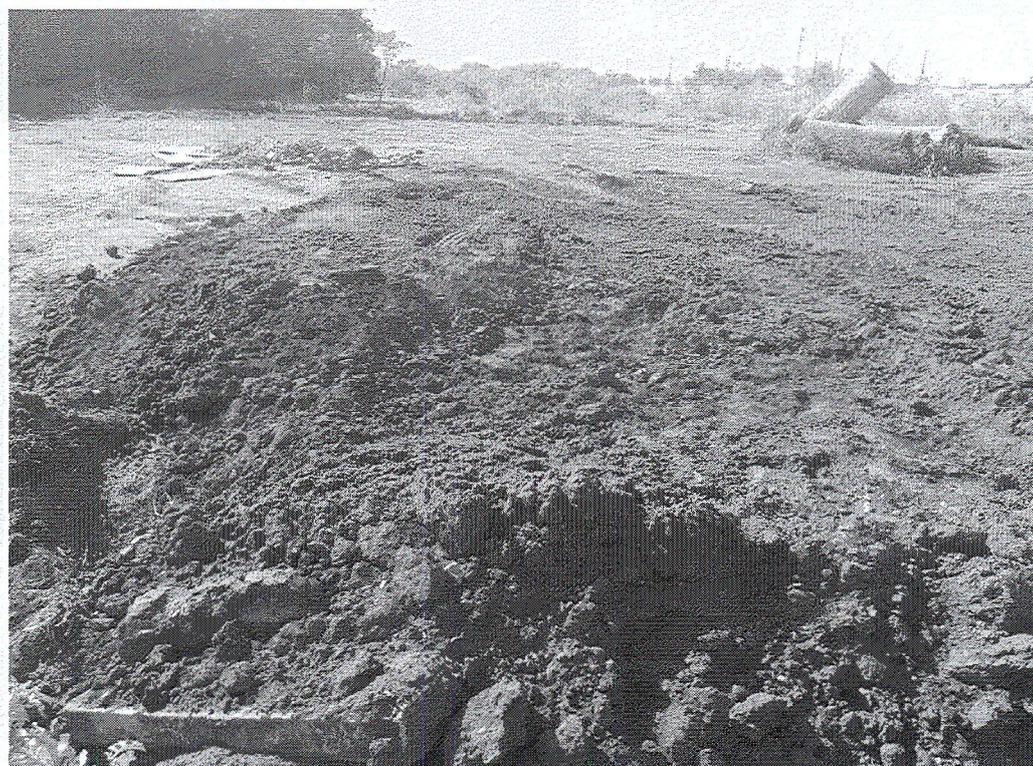
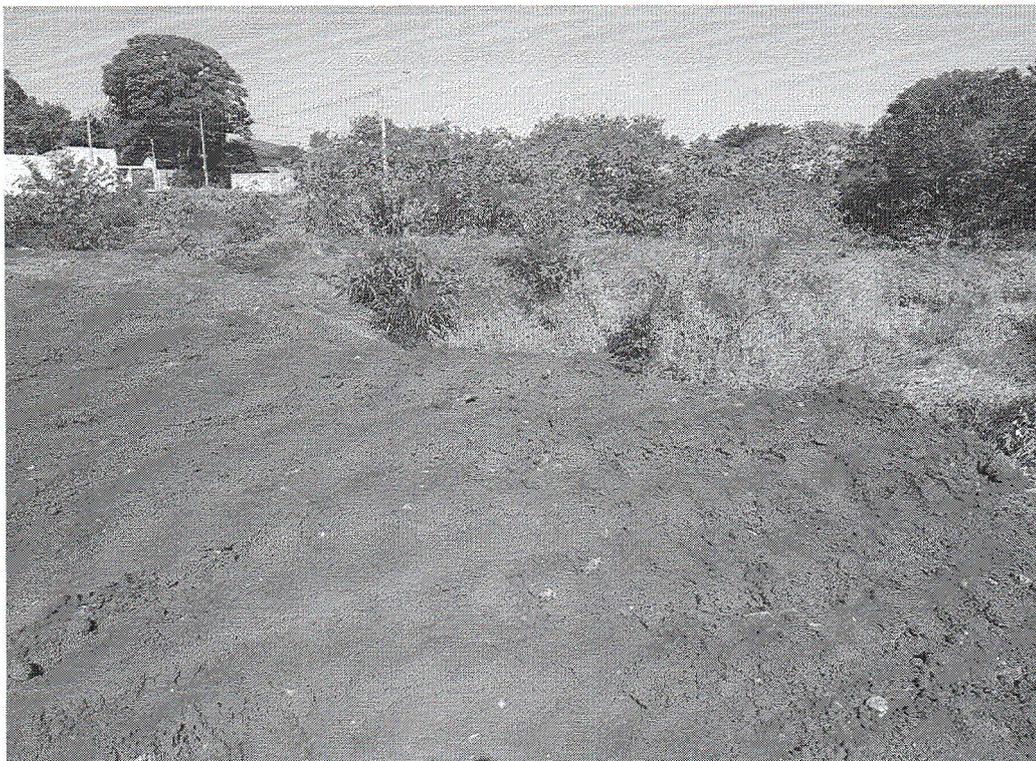
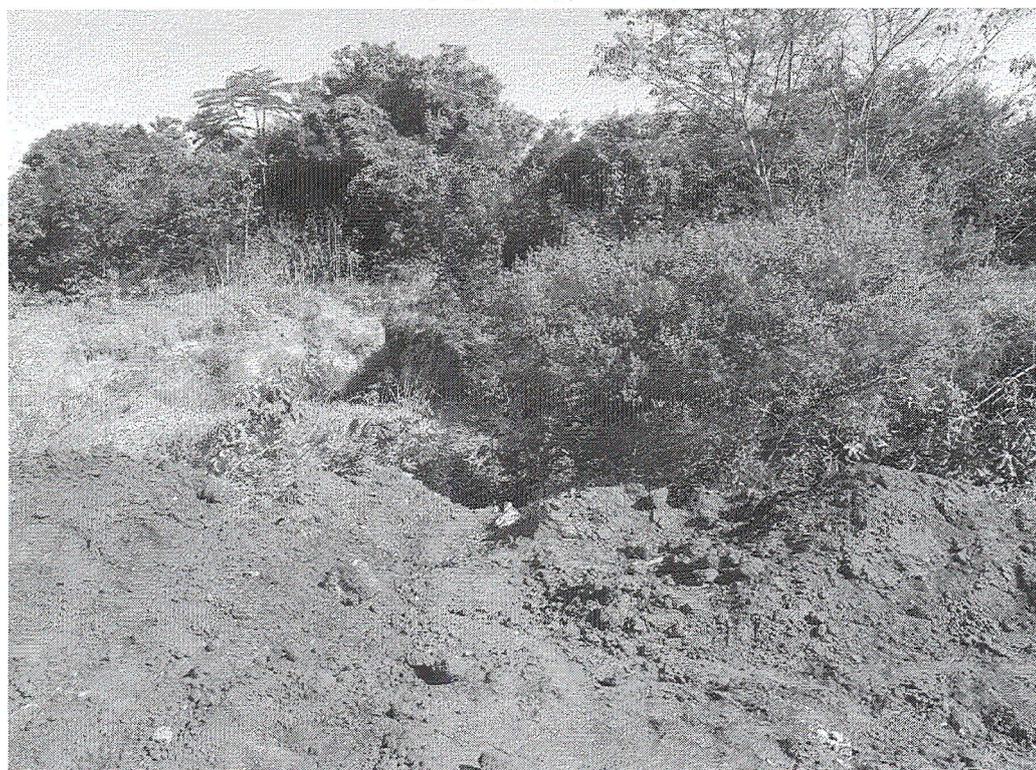
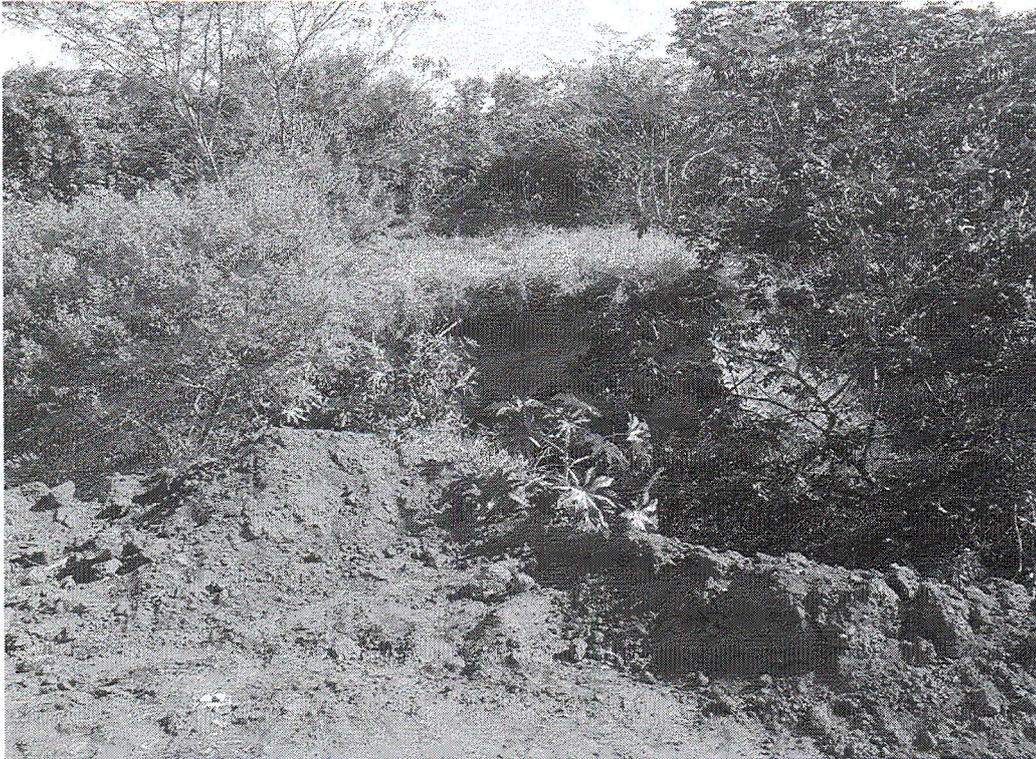
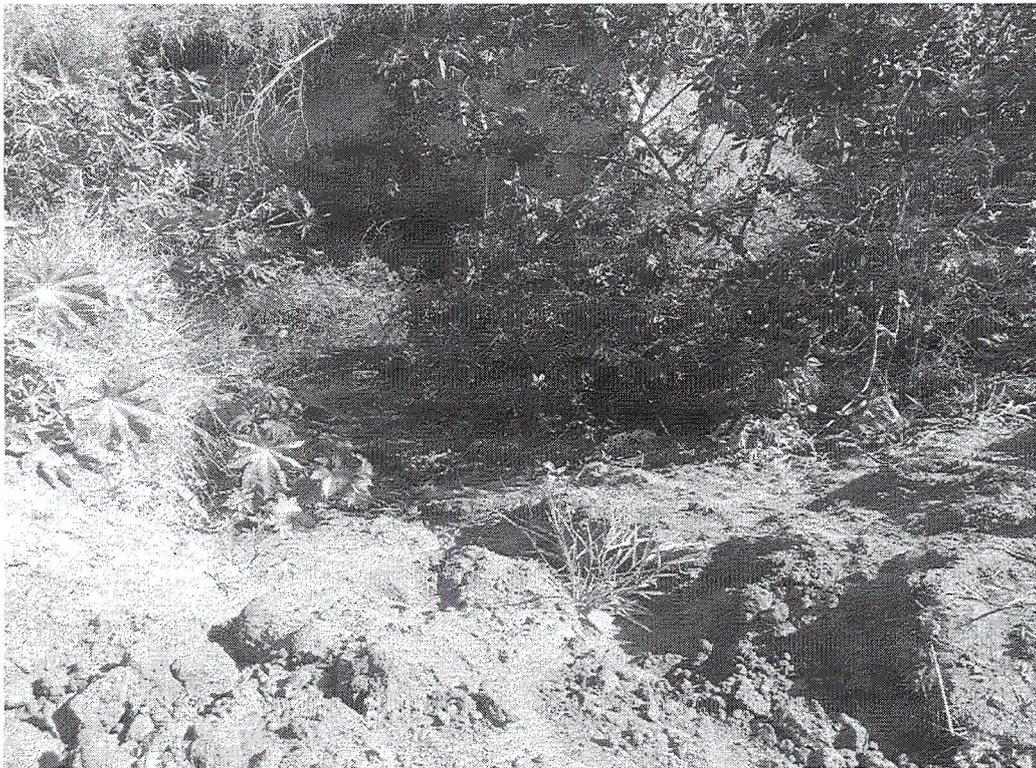
1. Sim, o Município reconhece que está ocorrendo um processo de assoreamento na região da nascente do Córrego do Cupim. O problema já ocorre a vários anos, medidas já foram adotadas no passado como a construção de uma represa de retenção e reflorestamento da mata ciliar. Estas medidas não foram suficientes pois faltou a construção de uma segunda represa para reduzir o volume de água proveniente do bairro Cidade Jardim e arredores (a construção teve início este ano).

2. O dano (assoreamento) se deve principalmente ao sistema de drenagem de águas pluviais nos bairros localizados acima, a grande quantidade de material (solo) ali depositados são provenientes de loteamentos, portanto de áreas particulares. O grande volume de água que atinge o local no período mais chuvoso acarreta também erosão nas bordas já que o solo é bastante arenoso (desestruturado).

Considerando que em visita ao bairro Maria Luiza 4, especificamente no trecho o qual se encontra a “nascente” do Córrego do Cupim, constatamos que está havendo o aterramento do mesmo;

Considerando que nas fotos anexas demonstram que do mês de agosto de 2018 até o mês de junho de 2019 está havendo aterramento na área mencionada;

5. Para reverter a situação, existem diversas práticas de conservação do solo que podem ser eficientes para conter o assoreamento e o processo de erosão; entretanto a definição de qual deverá ser adotada depende de levantamento do local e de todo seu entorno pois não pode ser uma medida pontual. Esse levantamento está sendo acertado (definido) pelo DAAE e SOSP. Vale lembrar que está sendo construída na Av. Orlando Schitini, bairro Maria Luiza I, uma represa de retenção e ampliação da rede de

drenagem, o que deve diminuir consideravelmente o volume de água a ser lançado no Córrego do Cupim. Obviamente isso não isenta da adoção de outras práticas (obras) a serem executadas na própria nascente, visando sua recuperação e preservação.
