INDICAÇÃO Nº 2696/2022

Indico reforma e manutenção do Museu de Arqueologia e Paleontologia de Araraquara – MAPA.

Assunto: Solicitação de atenção sobre as condições estruturais do Museu de Arqueologia e Paleontologia de Araraquara - MAPA.

REGISTRO FOTOGRÁFICO REALIZADO EM 24/01/2022

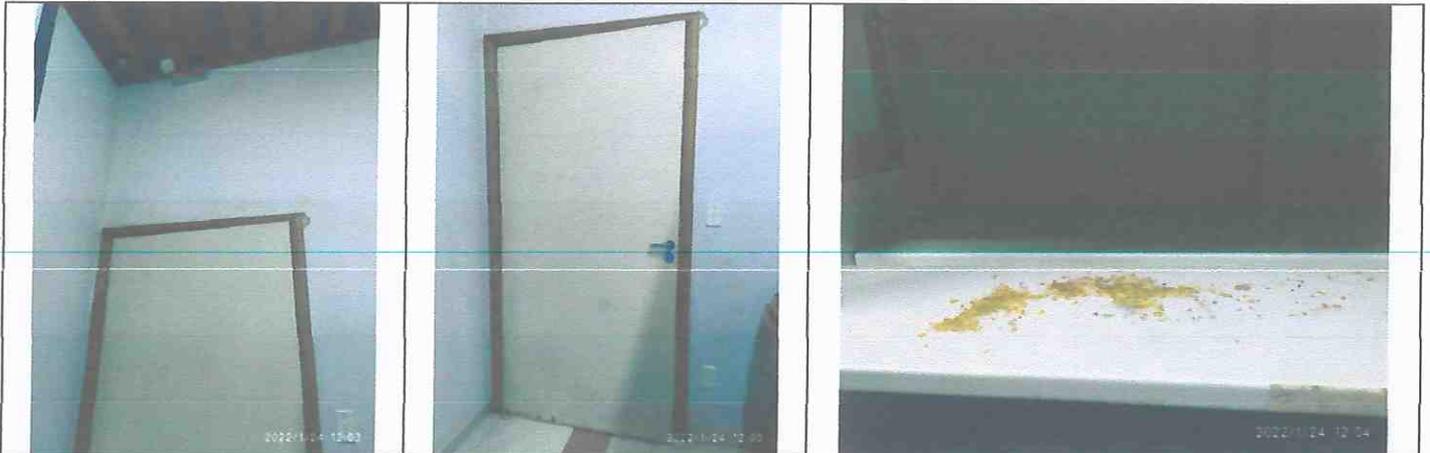
Bioinfestação no forro acima da porta de acesso para a reserva técnica

Porta de acesso para a reserva técnica já danificada pela umidade.

Armário de aço já danificado e apresentando marcas de ferrugem pela umidade provocada pelo alagamento da reserva técnica.

- O foco principal da reforma deve ser a área da reserva técnica. Deve-se checar a situação do telhado, pois vem contribuindo para a inundação do espaço interno e impactando diretamente os armários deslizantes, paredes e portas; deve-se retirar e substituir o forro de madeira que está com fungos e outras bioinfestações; a porta da reserva técnica e a porta que dá acesso à exposição de paleontologia devem ser substituídas ou reformadas, pois apresentam marcas de água e fungo; as paredes devem ser lixadas e pintadas, atualmente apresentam marcas amareladas de água e fungo; os armários deslizantes precisam de lubrificação e análise, pois os mesmos apresentam ferrugem devido à incidência de água;

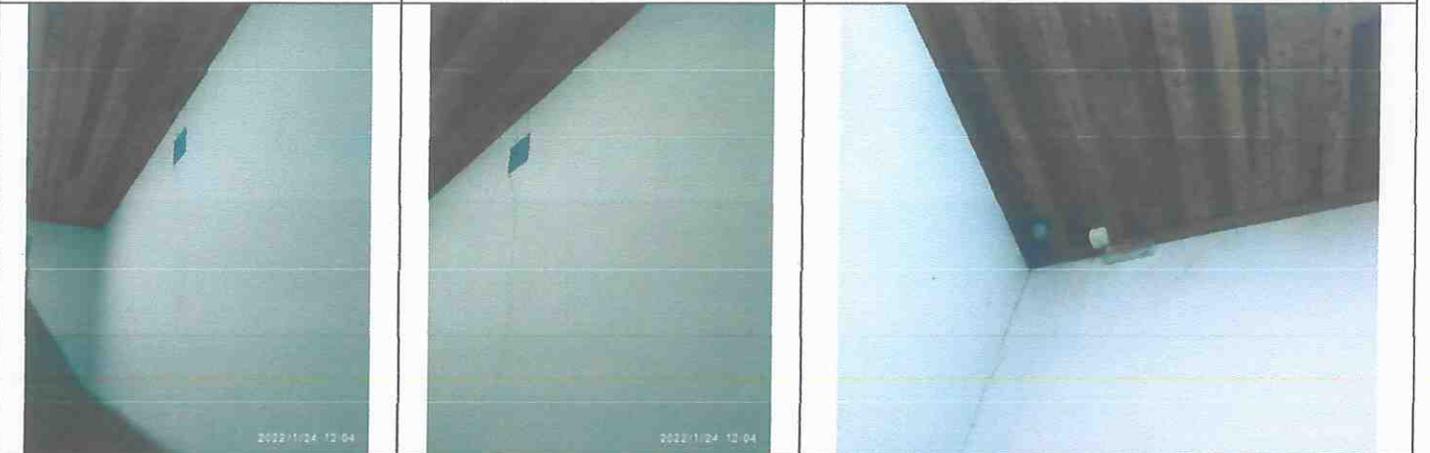
Detalhes de rachaduras nas paredes e fungos no teto da reserva técnica

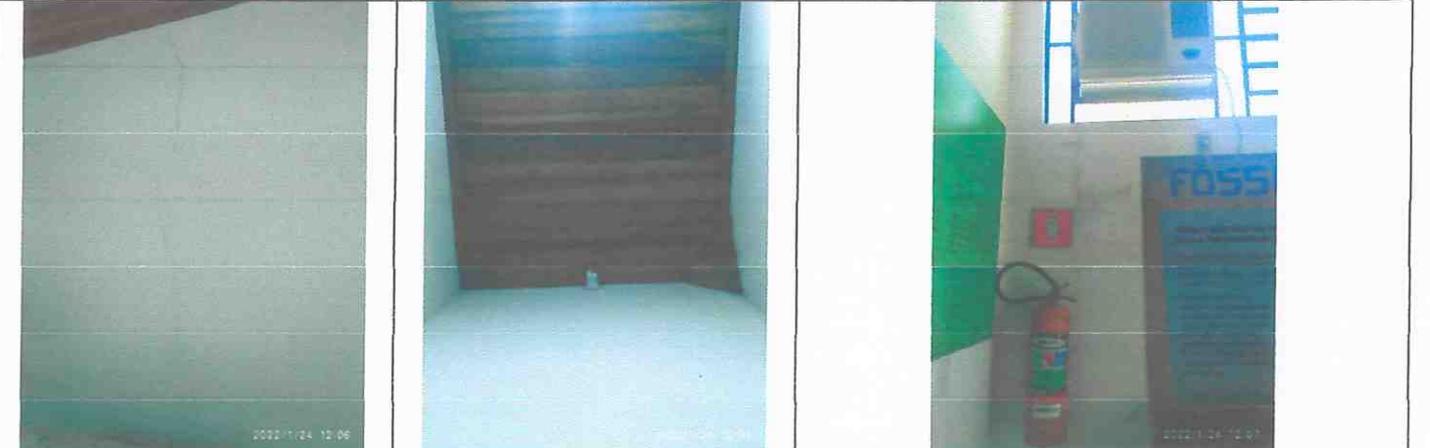
<p>Rachadura na parede da reserva técnica</p>	<p>Forro com bioinfestação por fungos</p>	<p>Área expositiva da paleontologia apresentando rachaduras e umidades na parede provocadas por infiltração de chuvas.</p>

- Avaliar a cobertura total do prédio da Paleontologia, e fazer as adequações necessárias, pois sua área de exposição fica constantemente alagada por conta das chuvas;

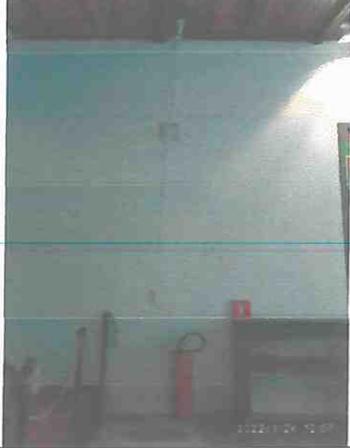
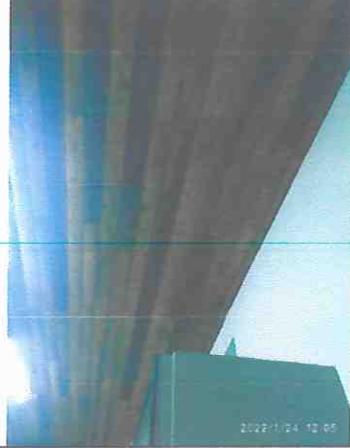
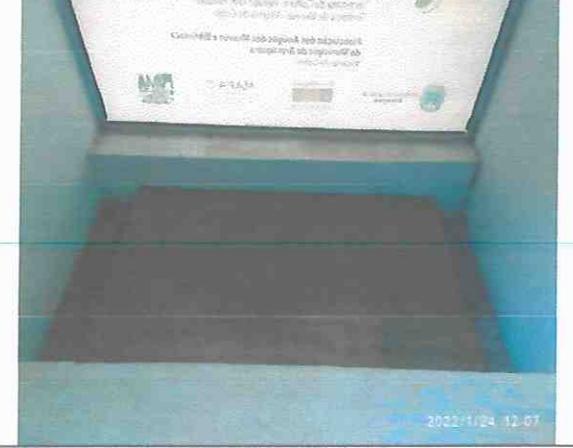
<p>Rachadura na parede da área expositiva da paleontologia.</p>	<p>Detalhe do forro da reserva técnica com armário de aço apresentando umidade e fungos.</p>	<p>Local de exposição na área da paleontologia impedido de uso por bioinfestação e umidade.</p>

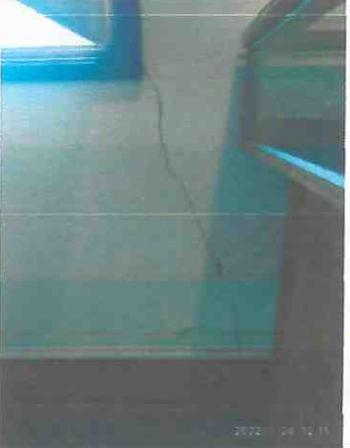
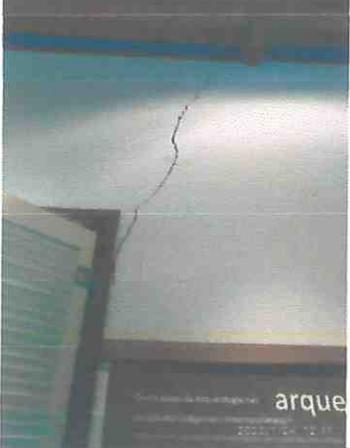
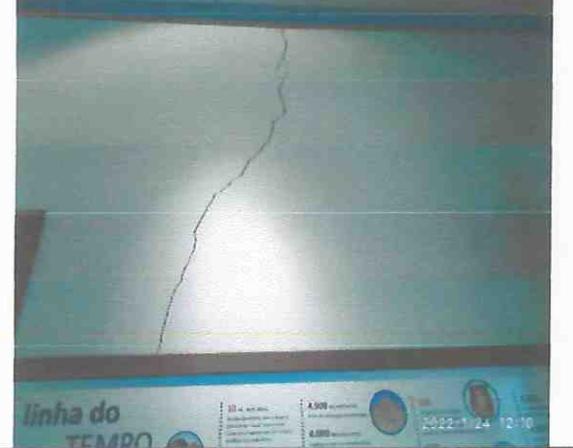
<p>Detalhes das rachaduras nas paredes da área expositiva da Arqueologia</p>
