## LAUDO DE VISTORIA

## PROCESSO ADMINISTRATIVO

58.110/2025

### VISTORIA EMPRESA PIRACANJUBA (PONTOS 1, 2 E 3 NO MAPA)

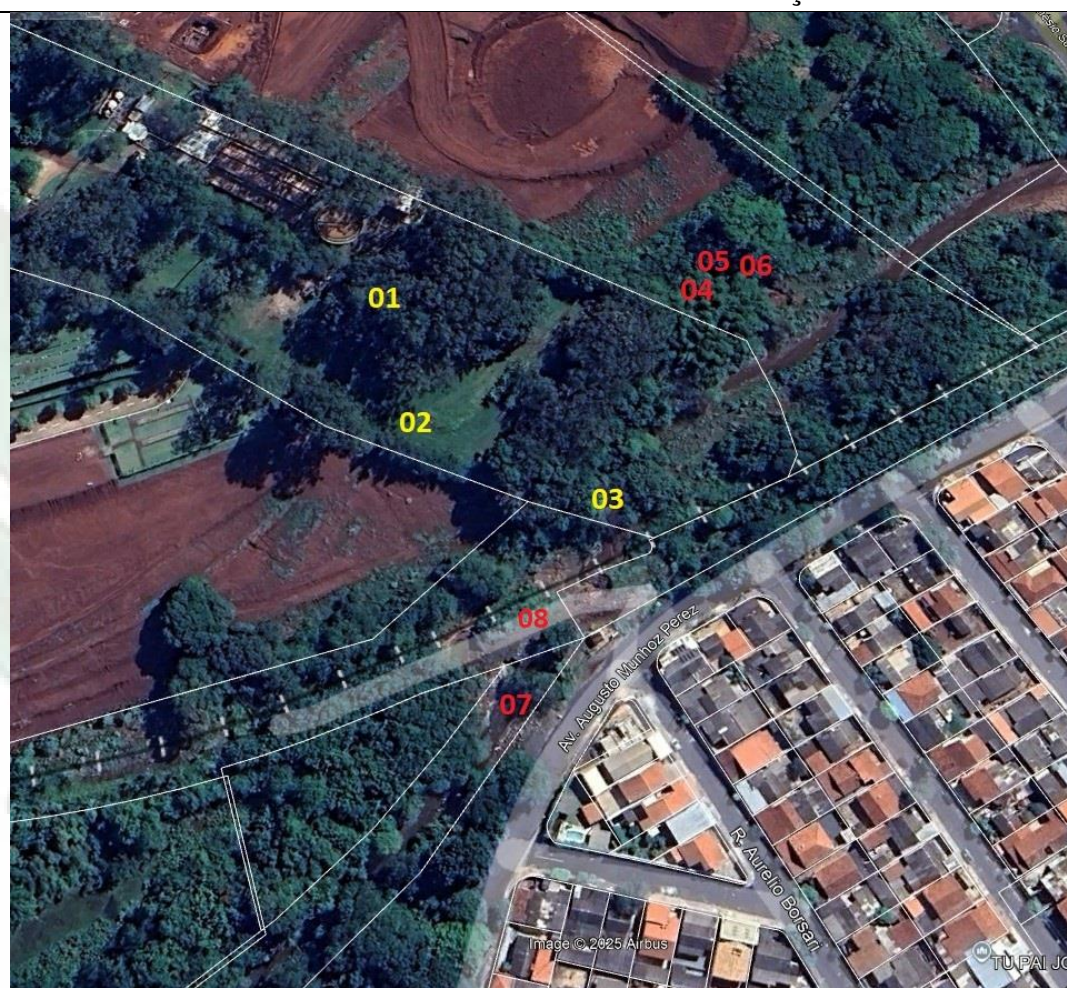
NO MAPA ABAIXO, SEGUE OS LOCAIS VISTORIADOS PELA FISCALIZAÇÃO, COMO POSSÍVEIS PONTOS GERADORES DE POLUIÇÃO DO CÓRREGO DO OURO

ÁREA PERCORRIDA DO  
CÓRREGO:  
320 METROS

- 01** – Fase final do processo de tratamento de água da empresa Piracanjuba (Água tratada)
- 02** – Caixa de inspeção da empresa Piracanjuba
- 03** – Água descartada pela empresa Piracanjuba despejada no Córrego do Ouro
- 04** – Caixa de inspeção de esgoto – DAAE
- 05** – Caixa de inspeção de esgoto – DAAE

- 06** – Tubulação de águas pluviais proveniente do bairro Vila Esperança (Vila Xavier)
- 07** – Tubulação de águas pluviais proveniente do bairro Yolanda Ópice.
- 08** - Tubulação fluvial do Córrego do Ouro.

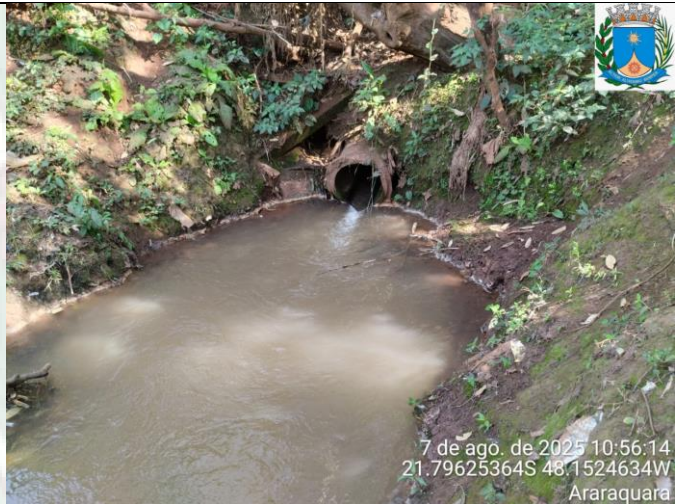
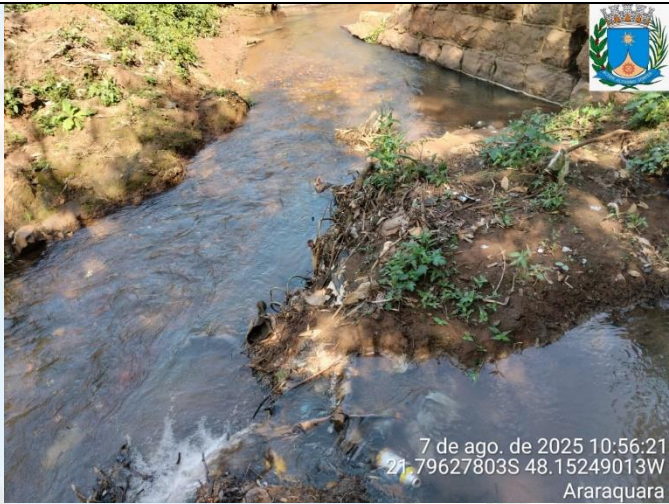
Data 07/08/2025 – Ponto de descarte da estação de tratamento de efluentes industriais da empresa Piracanjuba no Córrego do Ouro. Foi constatado a presença de água turva.

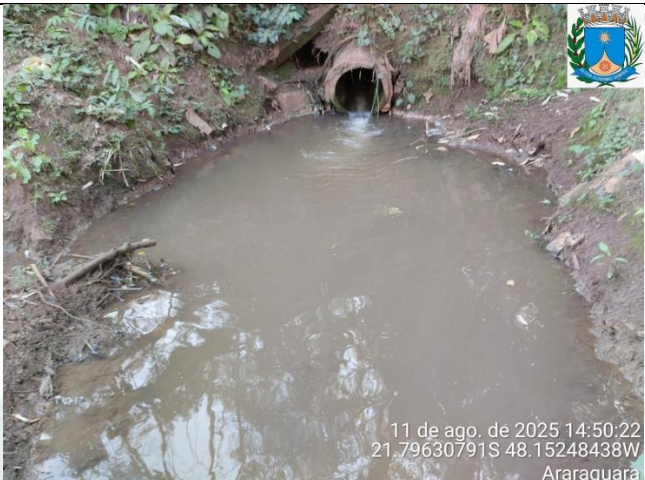
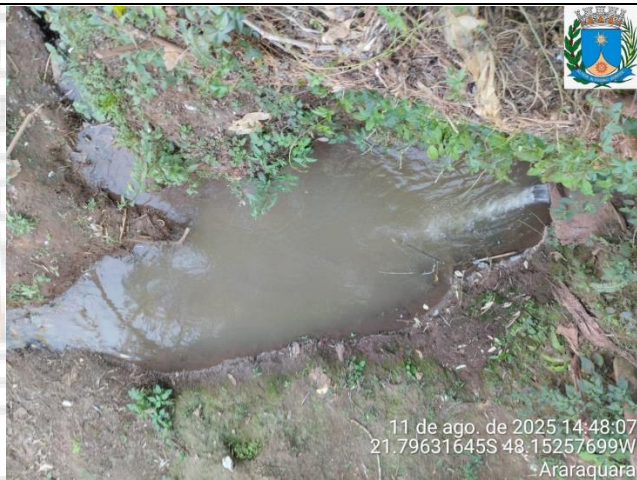
Data 11/08/2025 – Na data da vistoria, a equipe foi recebida na Estação de Tratamento da empresa Piracanjuba pelo Sr. Enrique Nilson Junior, Supervisor de Meio Ambiente. Constatou-se que o processo de tratamento encontrava-se em pleno funcionamento, sendo perceptível o odor característico da atividade. Verificou-se, ainda, que a água presente na caixa de descarte localizada na etapa final do processo, dentro das dependências da empresa, apresentava as mesmas características de turvação/opacidade da água identificada no córrego, situado em área de preservação ambiental.

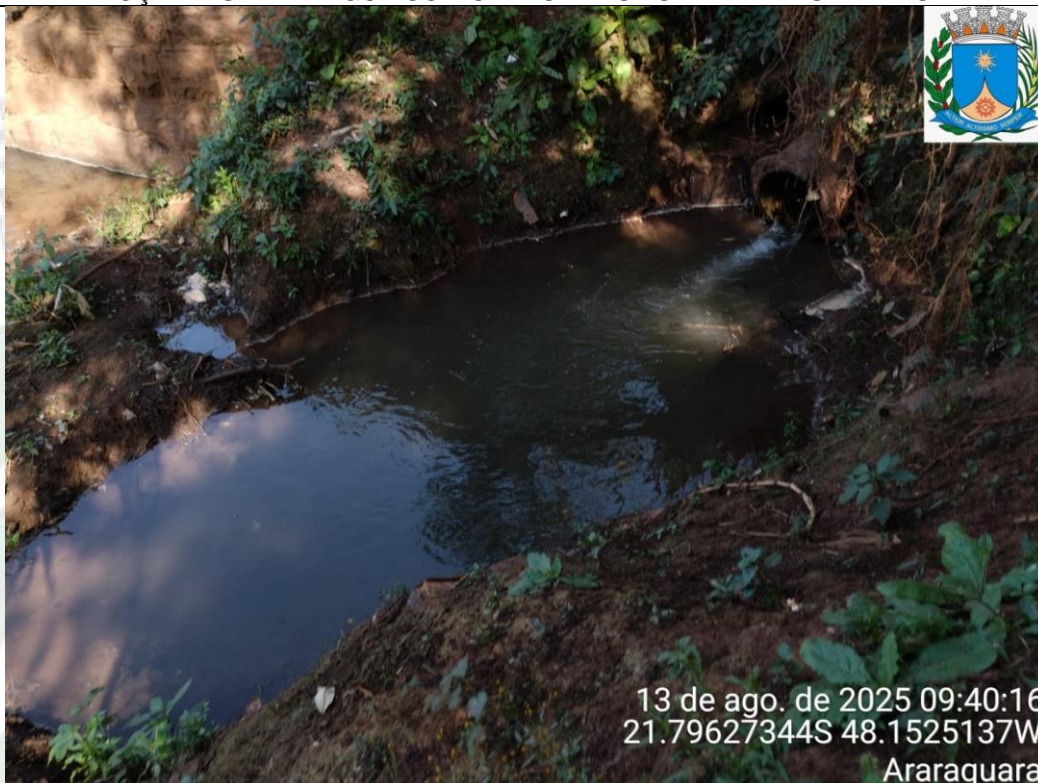
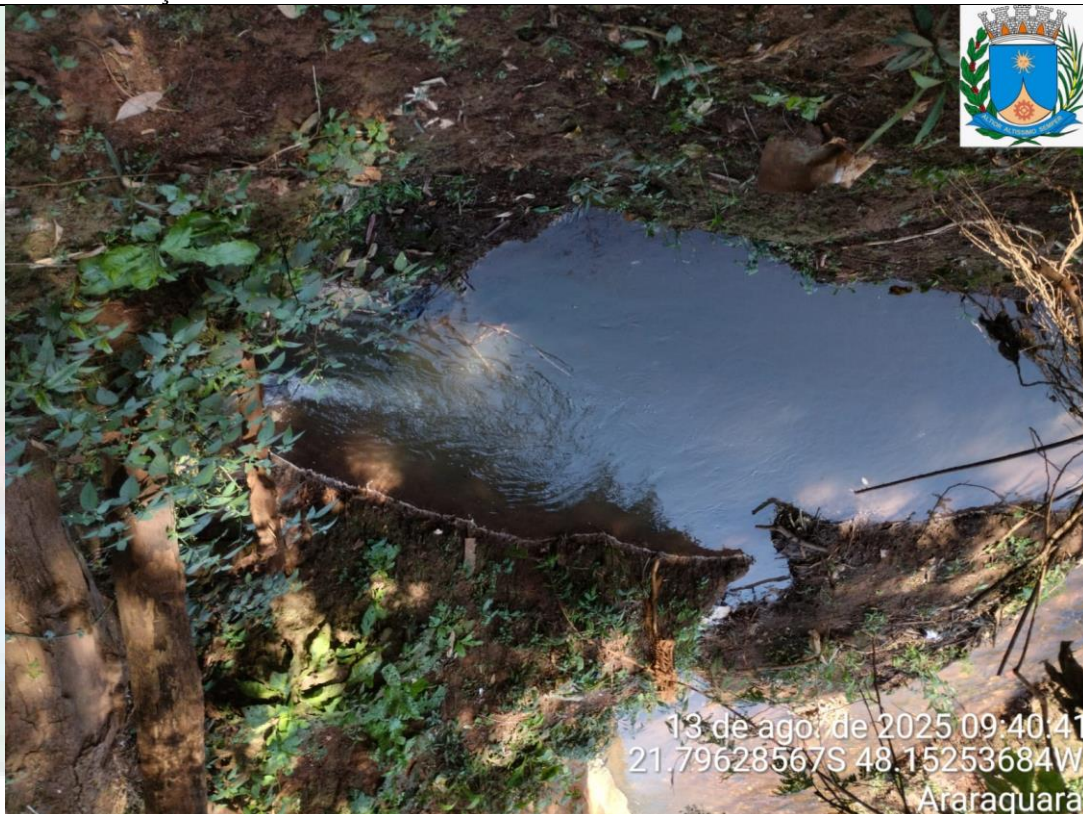
## POÇA DA SAÍDA – ÁGUA COM CARACTERISTICA DE TRANSPARÊNCIA

Data 13/08/2025 – Nesta data foi constatado que a água descartada está mais límpida e sem a cor opaca que outrora encontramos.

**\*Sugere-se análise laboratorial deste efluente\***

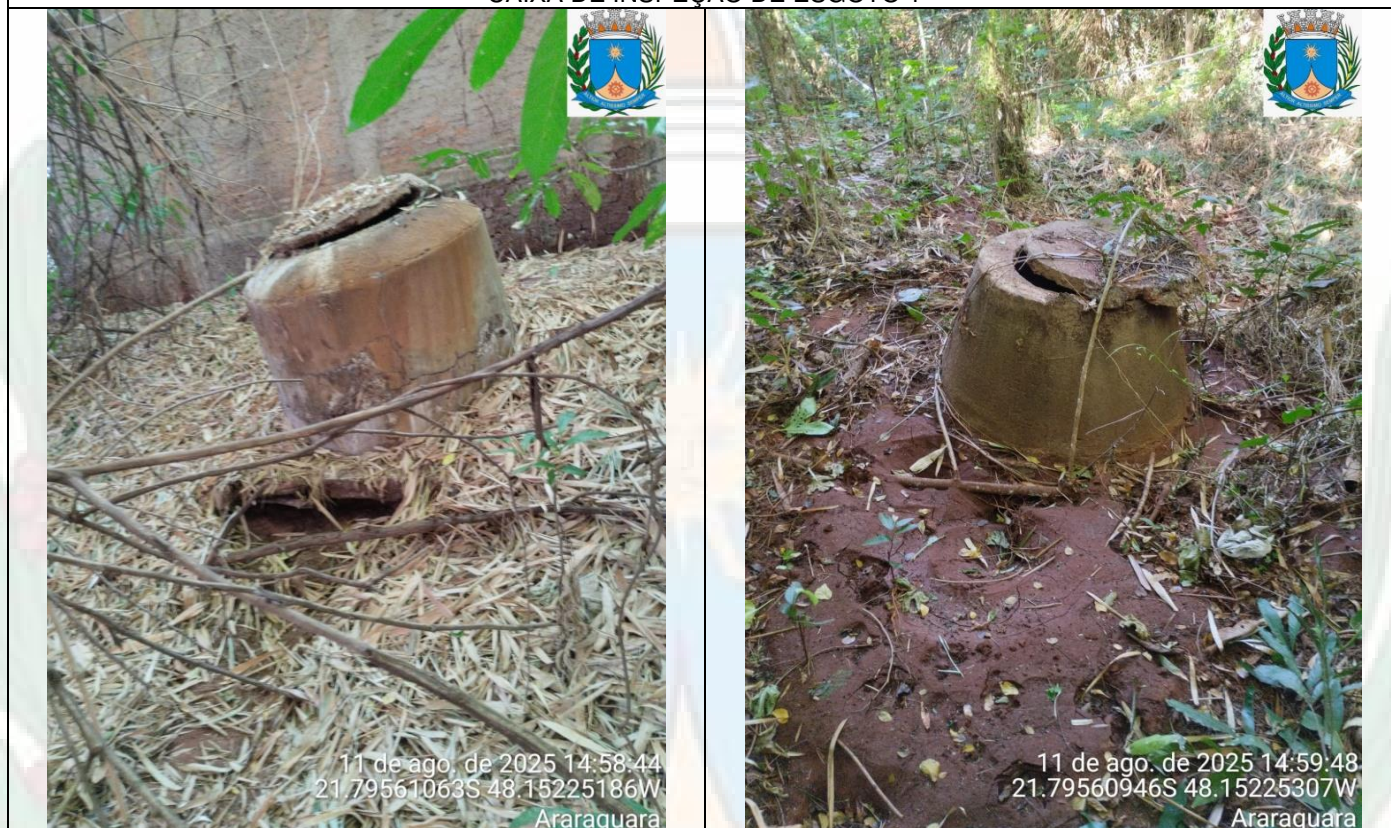
CAIXA DE INSPEÇÃO DE ESGOTO 1

Data 11/08/2025 – No momento da vistoria, não foram identificados vazamentos em curso; entretanto, pelas características apresentadas pelo terreno, há indícios de que ocorreu derramamento de efluentes no solo.

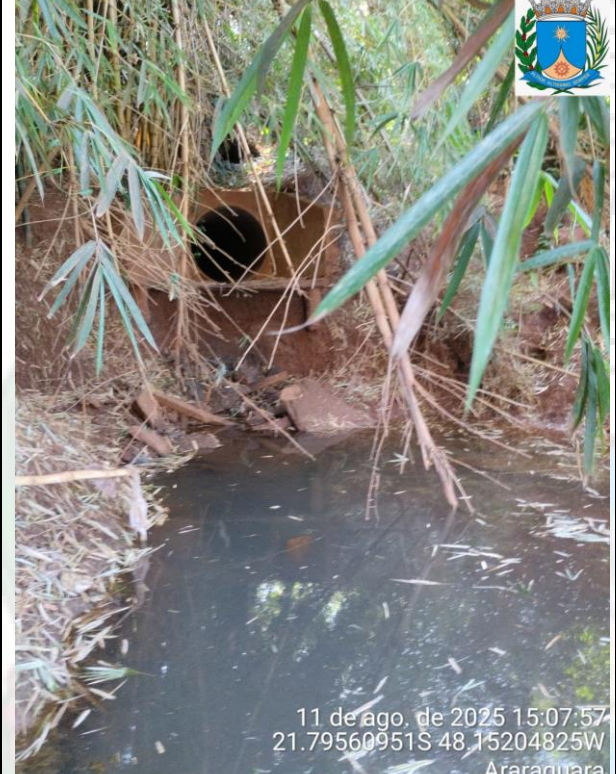
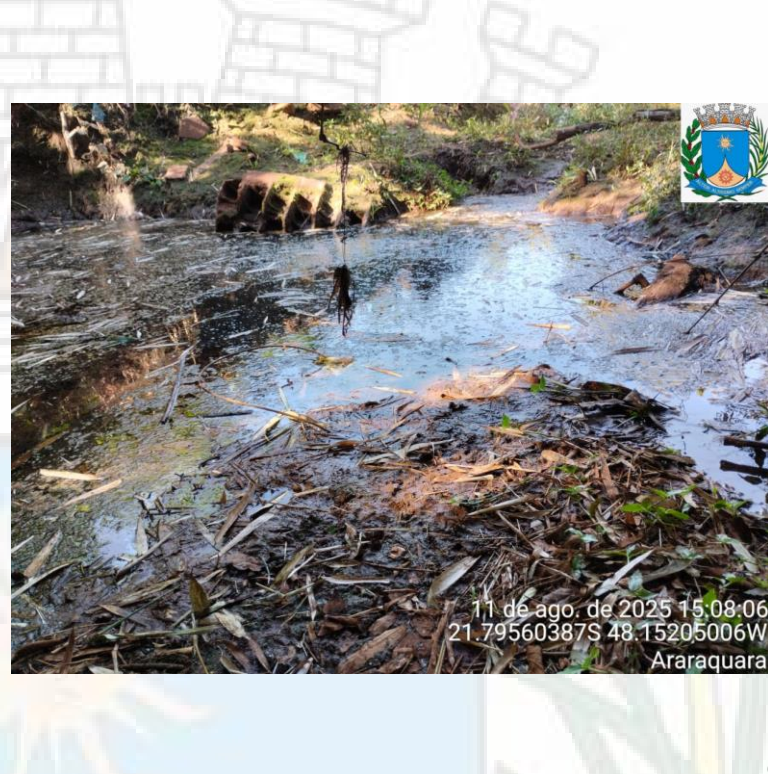
Data 11/08/2025 – O Local não apresenta características evidentes de poluição. Nesse ponto a água verte vagarosamente em direção ao córrego, ora, com atributo de mata de brejo.

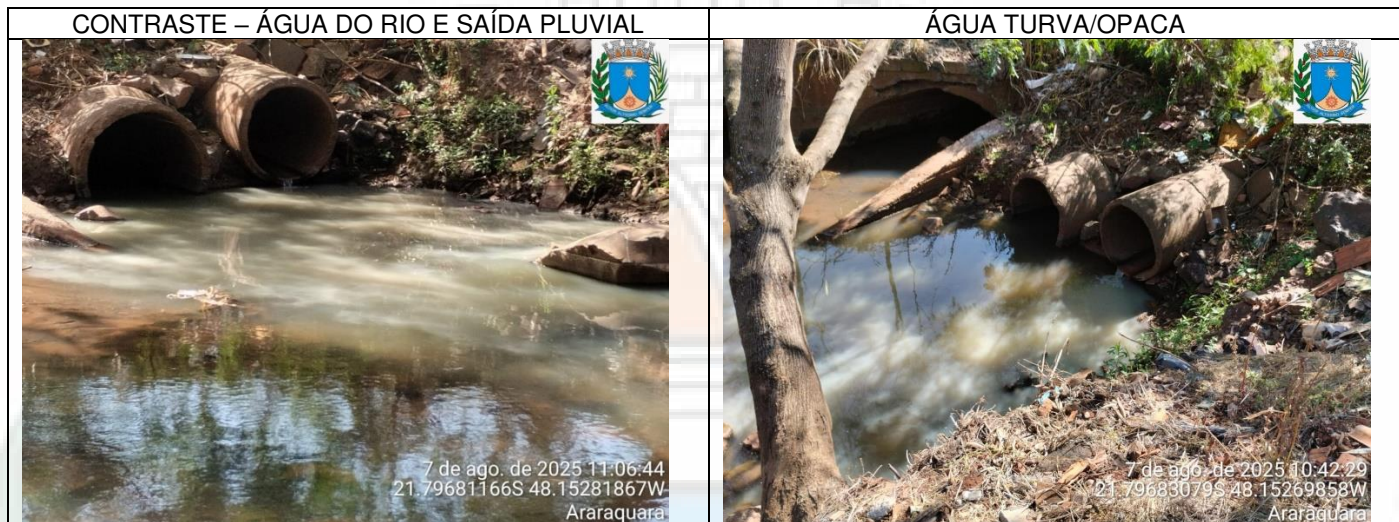
Data 07/08/2025 – Foi constatado vertendo da tubulação pluvial, água turva, odorosa com características de esgoto.

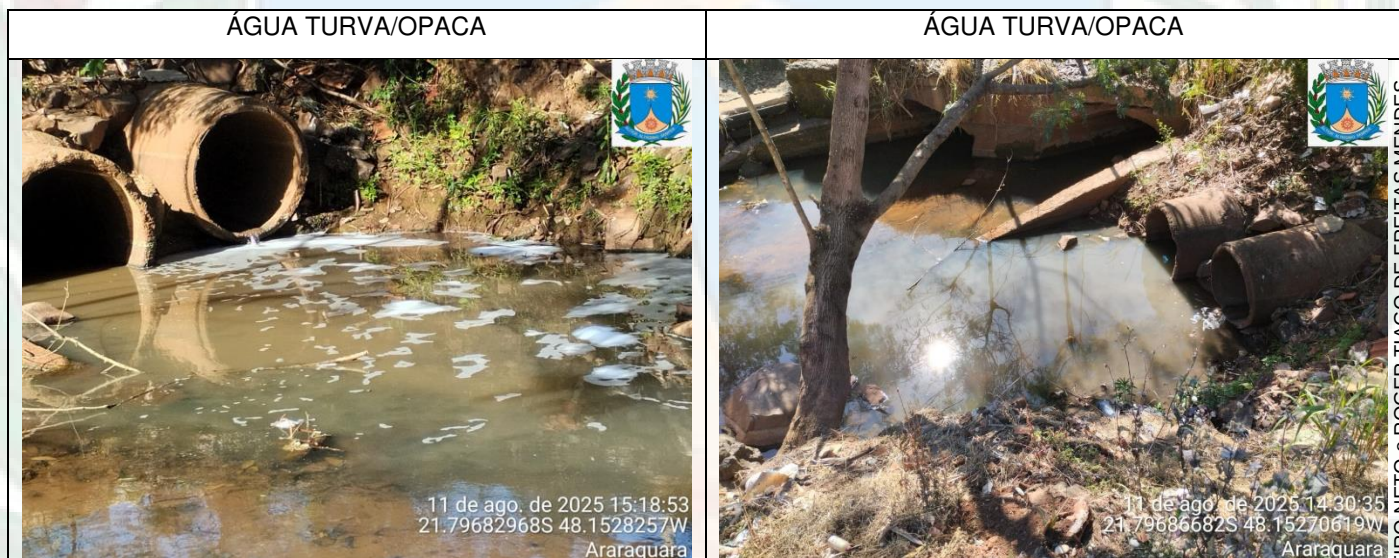
Data 11/08/2025 – Foi constatado água turva com características de esgoto com espuma branca.

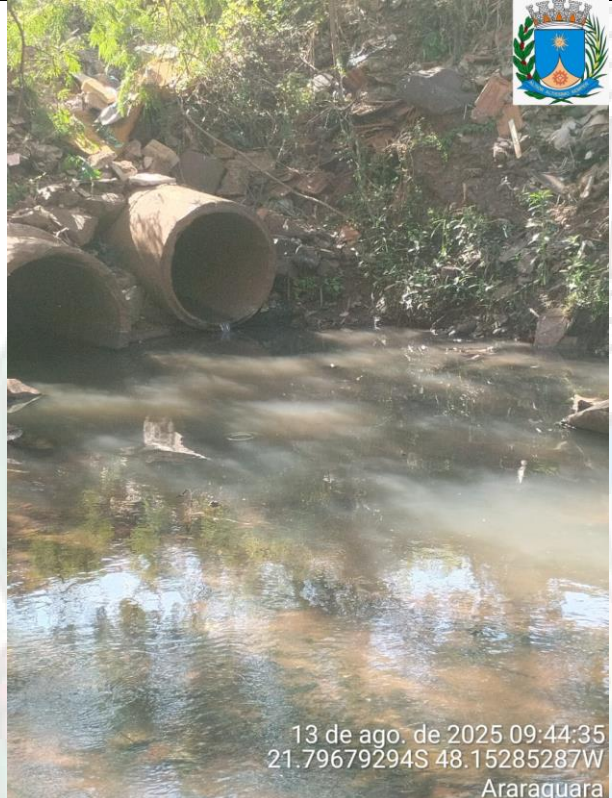
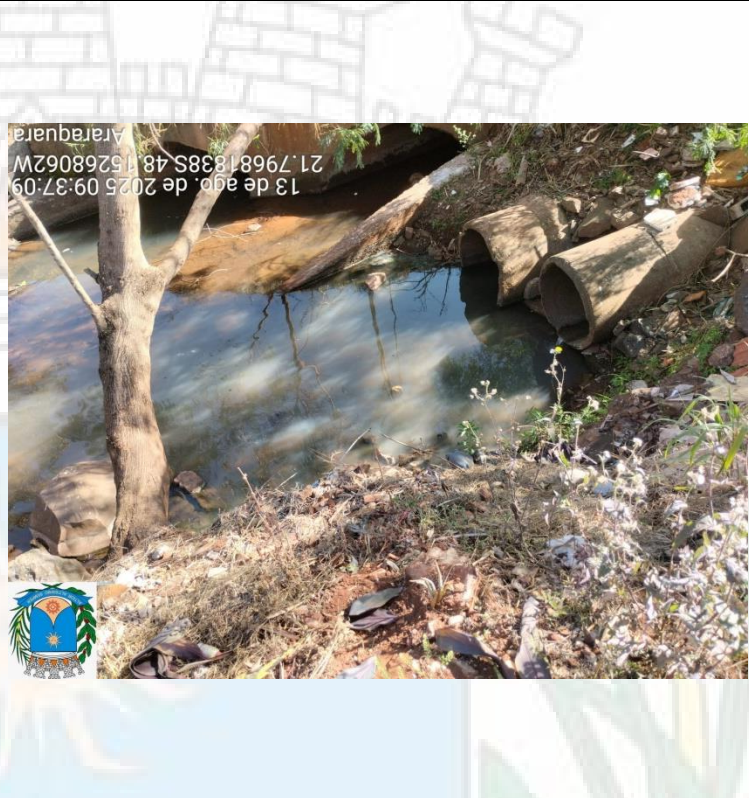
Data 13/08/2025 – Na data da vistoria, foram encontradas equipes do Departamento Autônomo de Água e Esgoto realizando serviços de limpeza e manutenção na rede coletora de esgoto e na estação elevatória adjacente. Constatou-se, na saída pluvial, a presença de água com indícios de poluição por esgoto doméstico, embora em menor intensidade quando comparada às ocorrências registradas em dias anteriores. As equipes de manutenção informaram que todo o sistema pluvial do bairro está sendo inspecionado, com o objetivo de identificar eventuais pontos de vazamento de esgoto.

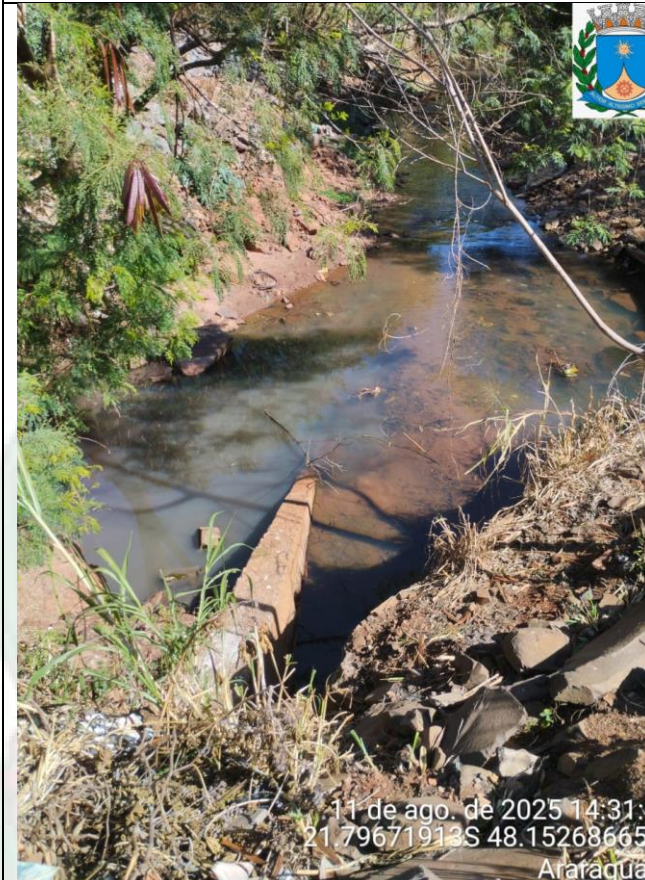
NÃO FOI POSSIVEL VER O DUTO LADO DIREITO

DATA 11/08/2025 = Foi constatado a presença de grande quantidade de sedimentos dentro da tubulação fluvial do córrego do Ouro. No caso de chuvas, é possível que o duto hidráulico não suporte a vazão d'água.
