CÂMARA MUNICIPAL DE ARARAQUARA

INDICAÇÃO NÚMERO 3135 /18.

Assunto: SINALIZAÇÃO

Indico ao Senhor Prefeito Municipal, a necessidade de entrar em entendimentos com o setor competente, a fim de que sejam colocadas placas de advertências antes dos pontos redutores de velocidade (lombadas) que estão instalados na Avenida Estrada de Ferro Araraquara, entre as Ruas Pastor Antonio da Silva Cortes e Benedito Máximo de Araújo, Vila Biaggioni, nesta cidade, sendo que nesse trecho os avisos verticais somente estão colocados sob os pontos de lombadas (vide fotos 01 a 09).

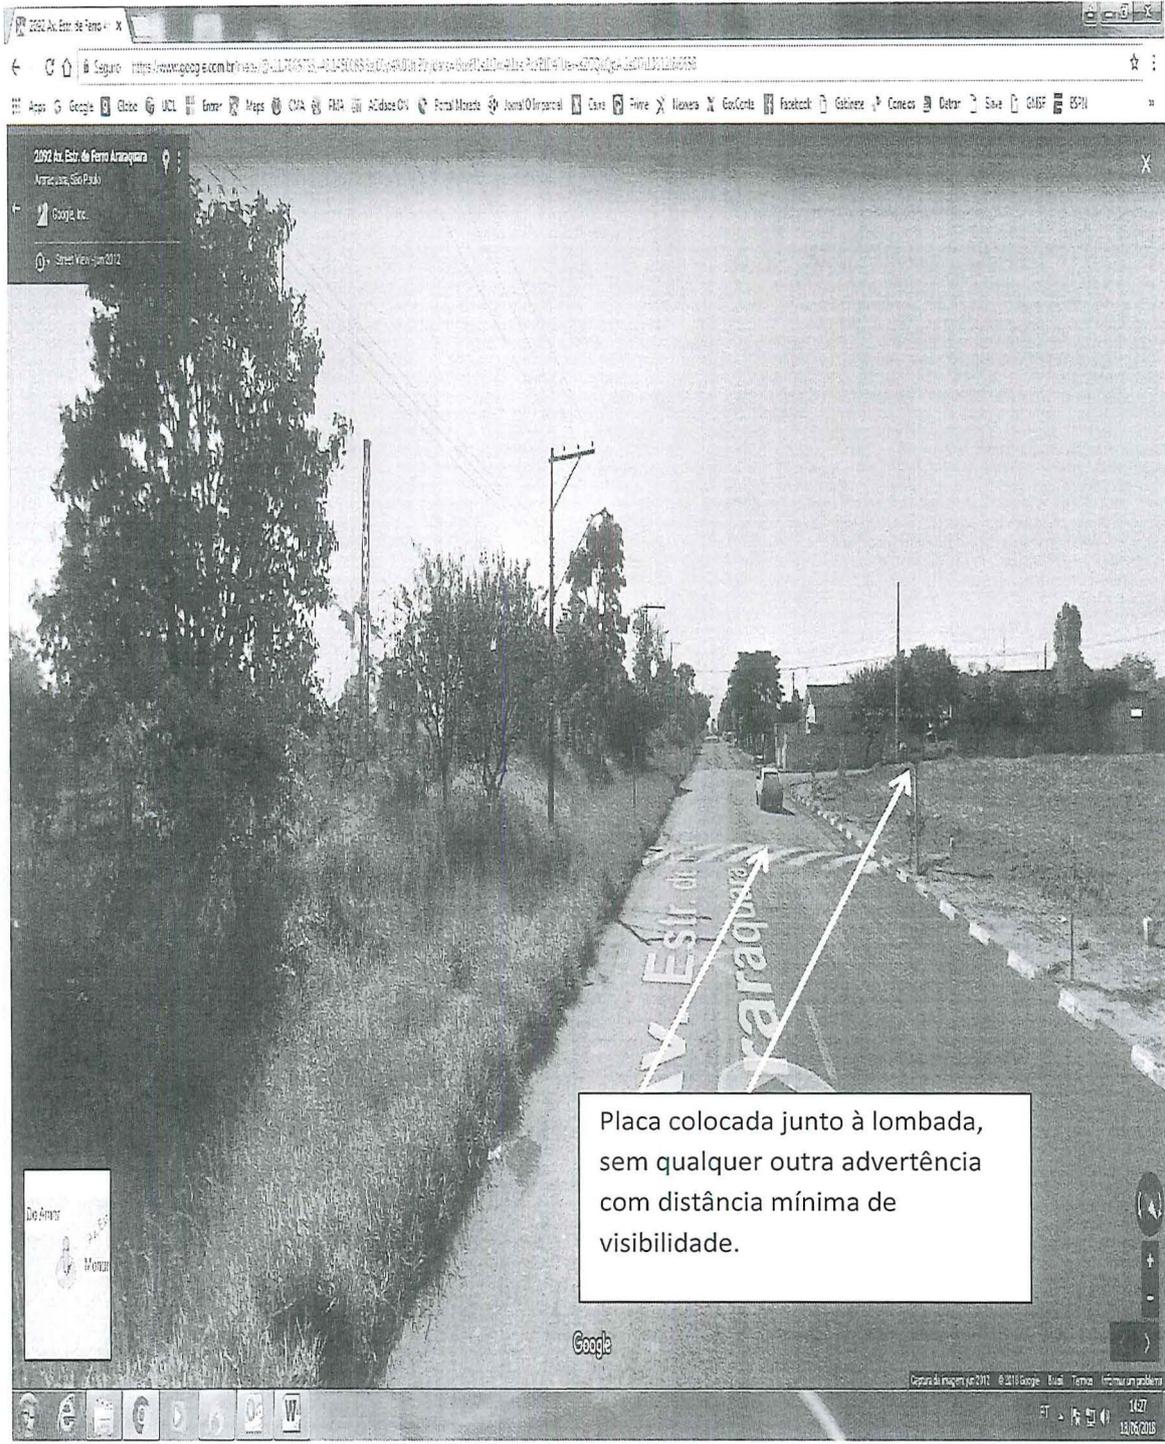
Placa colocada junto à lombada, sem qualquer outra advertência com distância mínima de visibilidade.

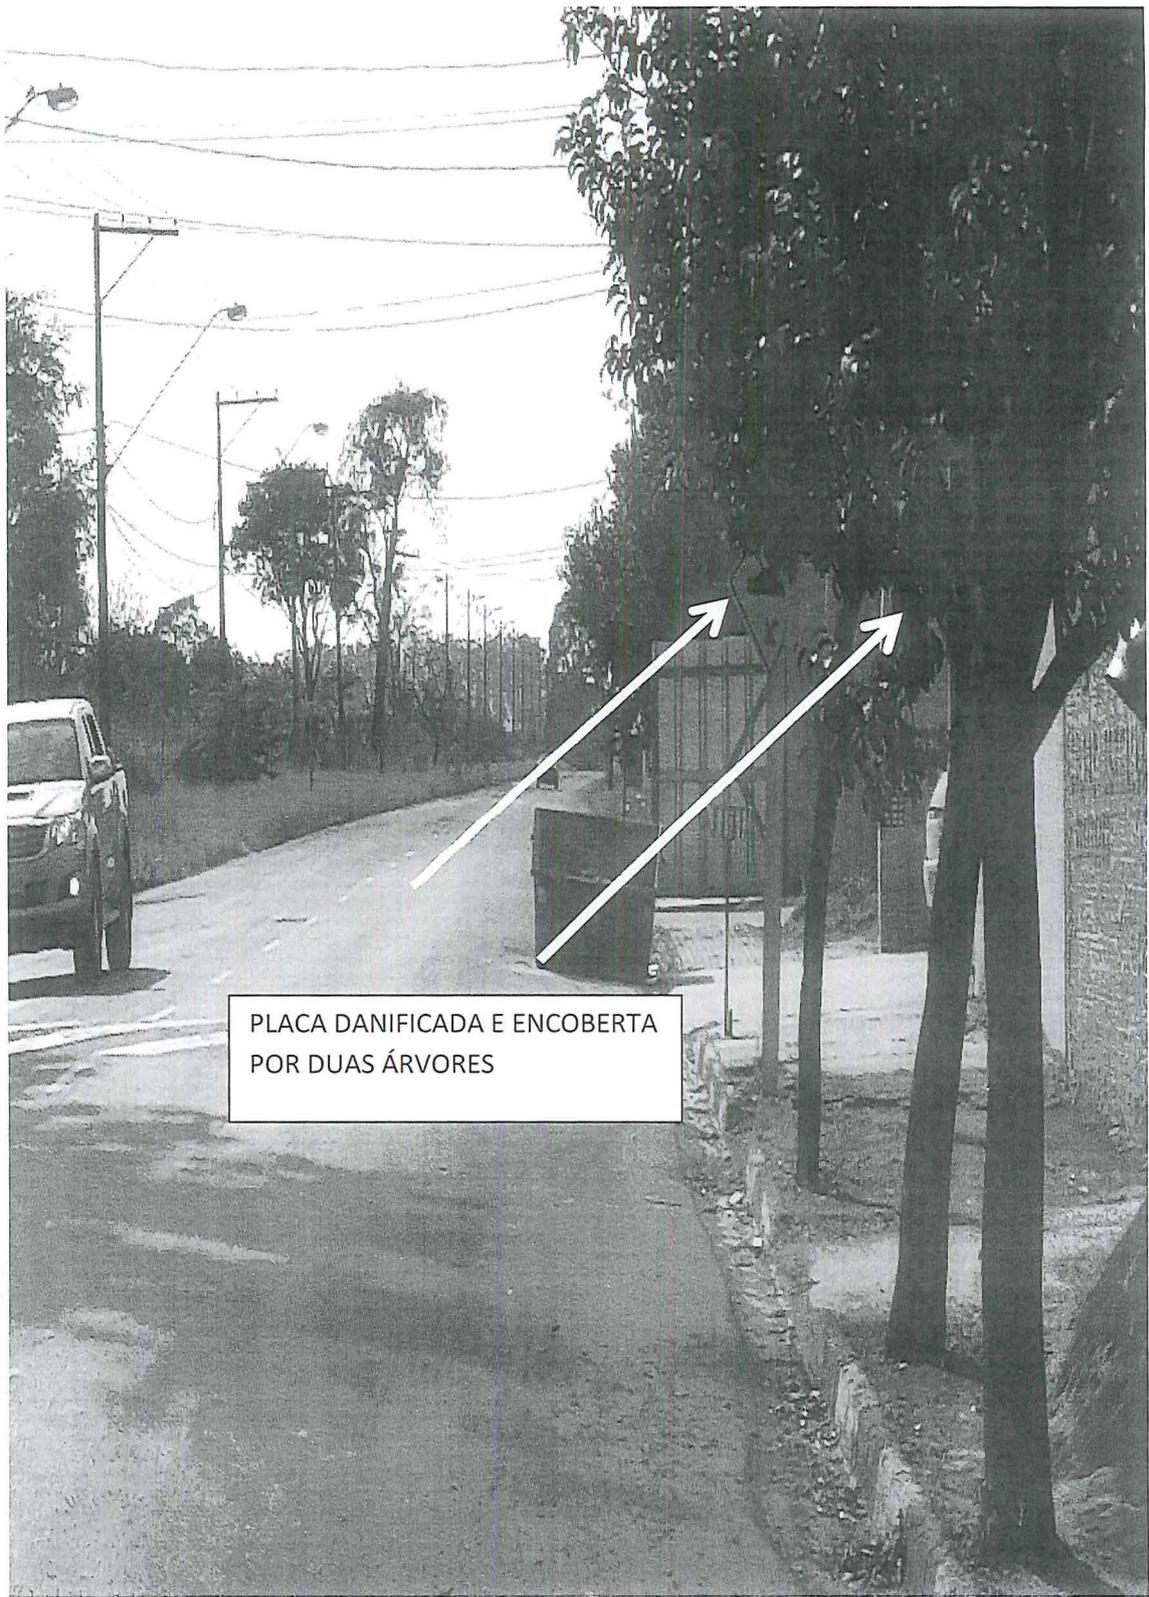
PLACA DANIFICADA E ENCOBERTA
POR DUAS ÁRVORES

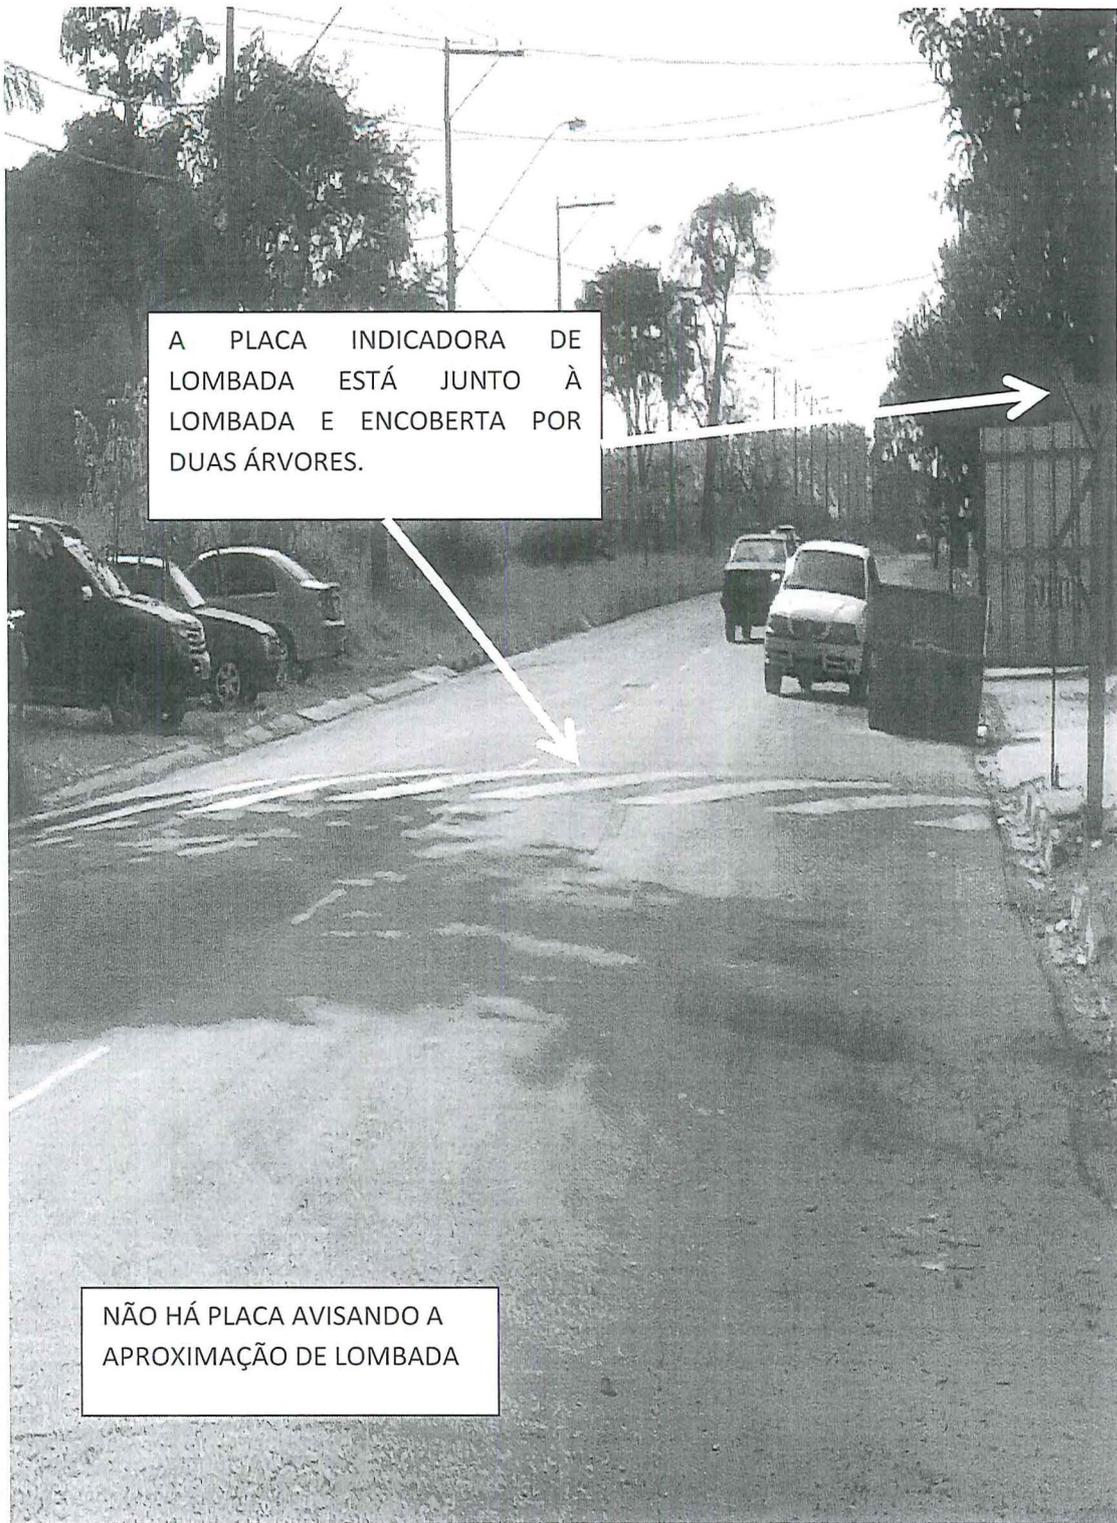
A PLACA INDICADORA DE LOMBADA ESTÁ JUNTO À LOMBADA E ENCOBERTA POR DUAS ÁRVORES.

NÃO HÁ PLACA AVISANDO A APROXIMAÇÃO DE LOMBADA

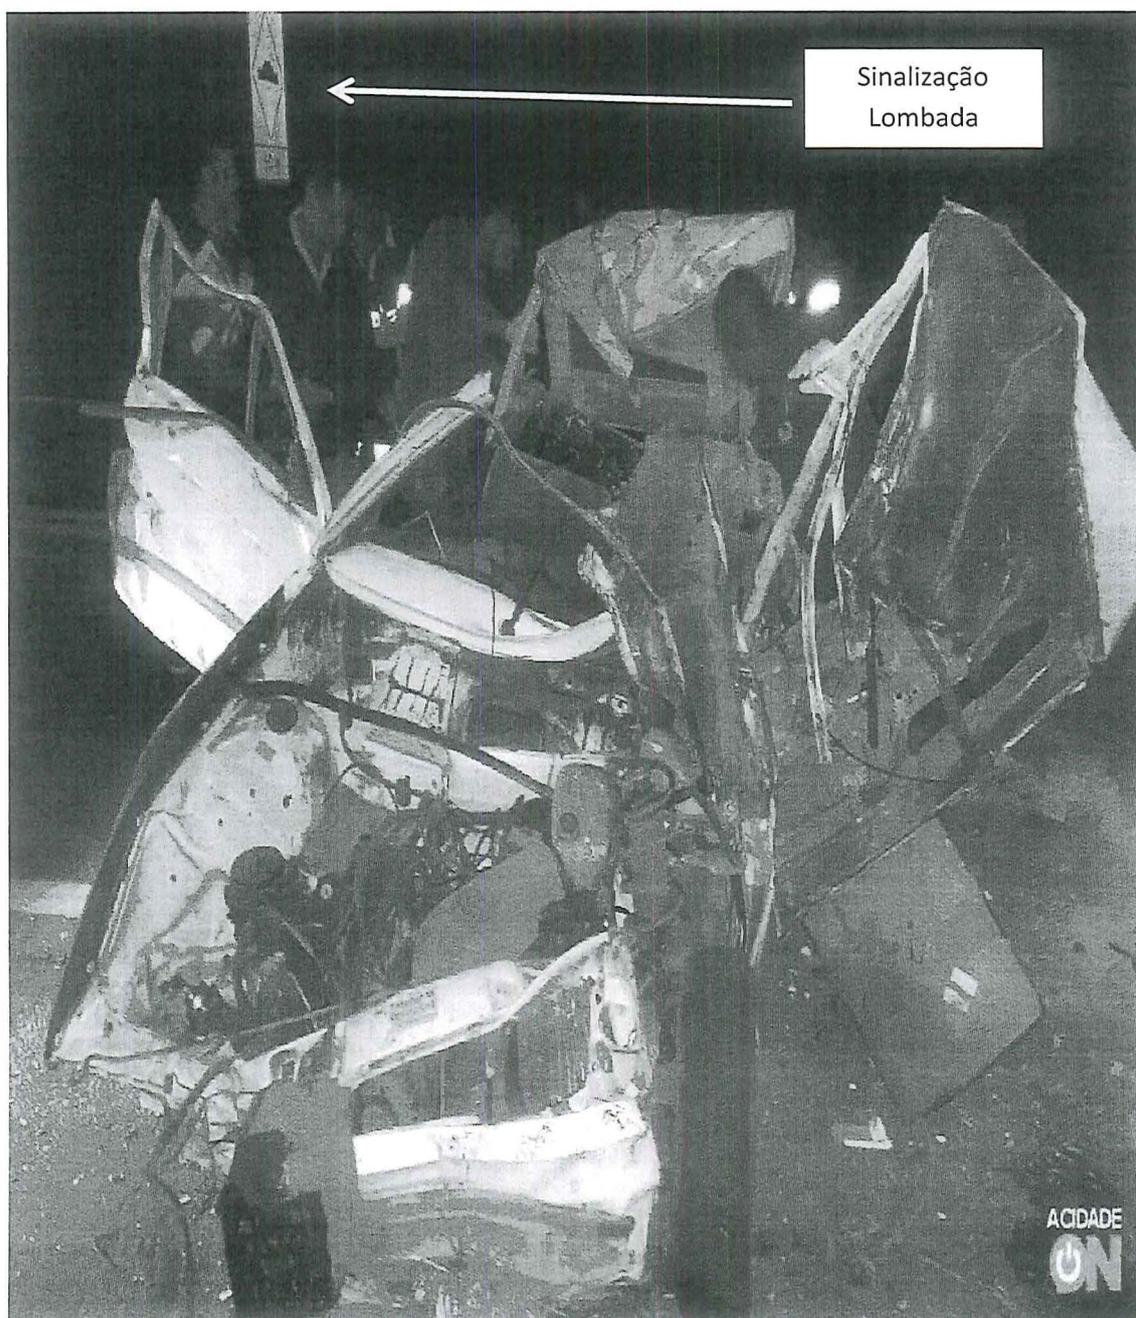
TRÊS PESSOAS MORRERAM NO COMEÇO DA MADRUGADA DESTA QUINTA-FEIRA (28) EM UM GRAVE ACIDENTE ENVOLVENDO UM CARRO E UMA MOTO, NO FINAL DA AVENIDA ESTRADA DE FERRO, PRÓXIMO DA PENITENCIÁRIA DE ARARAQUARA E DO PARQUE DO PINHEIRINHO. AS CAUSAS DA COLISÃO ESTÃO SENDO APURADAS PELA POLÍCIA CIVIL.

Três pessoas morrem em acidente entre carro e moto na Estrada de Ferro

Colisão foi no começo da madrugada desta quinta-feira (28/07/18). Pelas primeiras informações o acidente foi causado em razão de o motociclista ter freado brusco na lombada e o Gol ter se chocado contra sua traseira.

Cabe ainda observar que em outro trecho da mesma Avenida Estrada de Ferro, isso após a Penitenciária Regional de Araraquara, no sentido de Américo Brasileiro, os pontos redutores de velocidade (lombadas) estão devidamente sinalizados antes dos obstáculos, (vide fotos 10 e 11), porém, mesmo assim, no dia 27 próximo passado, foi palco de um grave acidente de trânsito com três vítimas fatais, sinistro esse ocorrido justamente sobre uma das lombadas, provavelmente em decorrência da desatenção de um dos condutores (vide fotos 12 e 13).
