**CÂMARA MUNICIPAL DE ARARAQUARA**INDICAÇÃO NÚMERO **3904/2019.**AUTOR: Vereador **ELIAS CHEDIEK****DESPACHO:****DEFERIDA.**

16/09/2019 13:47:29 **Guichê:** 076.349/2019 **Processo:** 000.003/2019**Nome:** C.M.A. - IND. N.º 3904/2019**Distribuição:** Chefia de Gabinete**Assunto:** MANUTENÇÃO

**Caixa de inspeção da rede
de esgoto extravasa e
acumula em boca de lobo
da galeria de águas
pluviais, provocando forte
odor.**

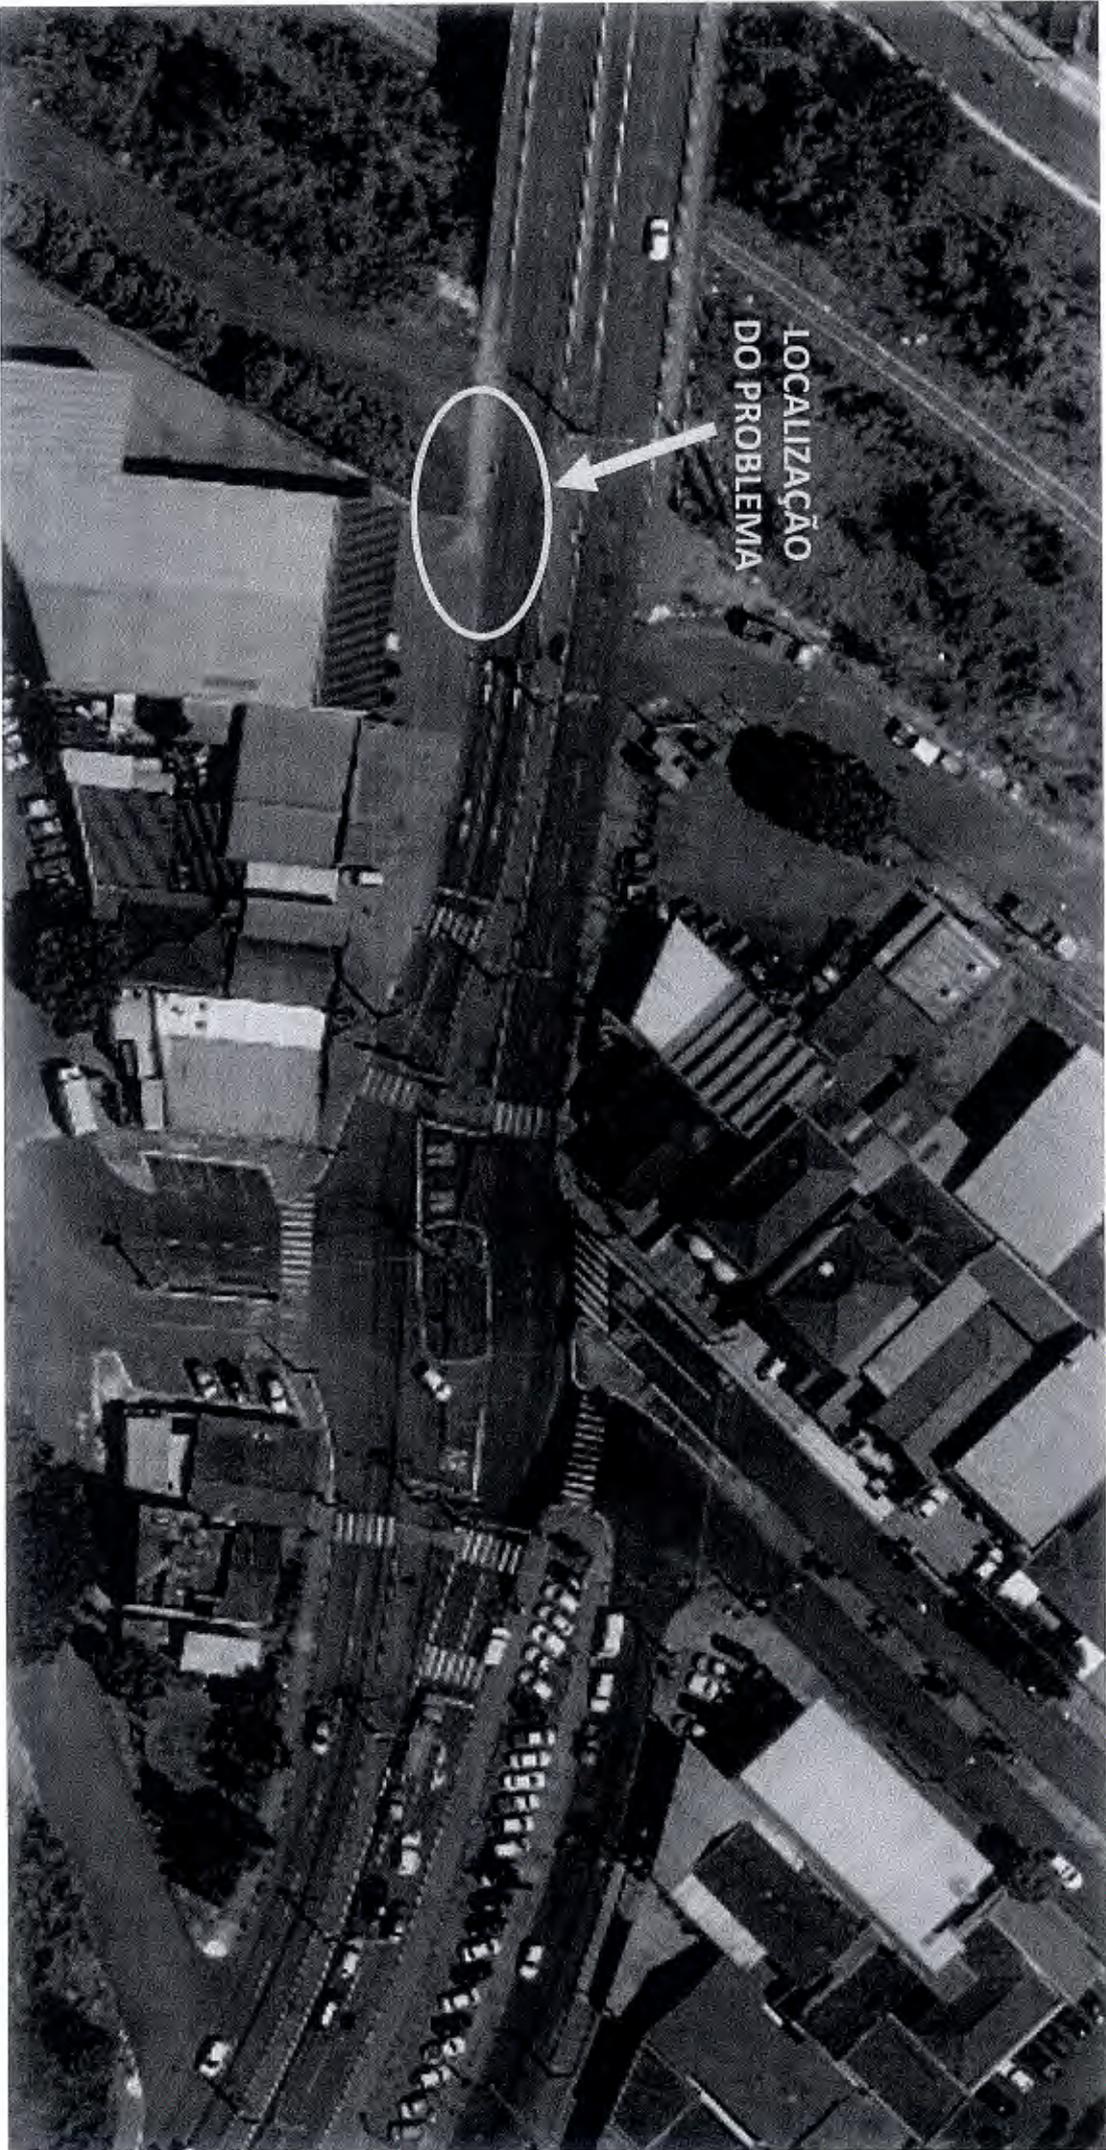
LOCALIZAÇÃO
DO PROBLEMA

Considerando as inúmeras reclamações recebidas em meu gabinete, com relação ao mau cheiro proveniente dos bueiros localizados próximos à loja Fort Lar, na Alameda Paulista, nº 2817, conforme sinalizado na imagem em anexo;

Vistas do local

Sendo assim, indico, ao Senhor Prefeito Municipal, a necessidade de entrar em entendimento com os setores competentes, para que seja realizada a manutenção da caixa de esgoto, no local acima citado, bem como a limpeza dos respectivos bueiros.

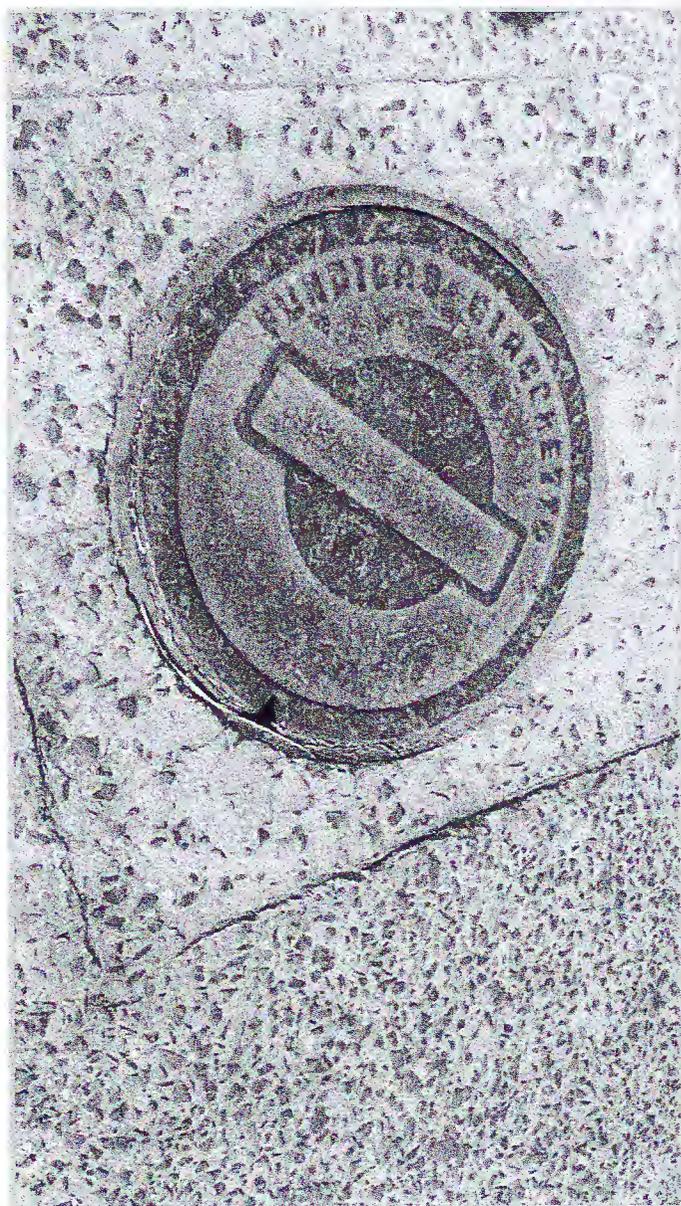
O relato dos reclamantes, é de que essa caixa de inspeção de bueiro de esgoto, à cada 15 dias aproximadamente, extravasa, conforme mostra a foto e o vídeo anexo.

Esse esgoto escorre para a boca de lobo da galeria de águas pluviais, situada próxima ao local.

Como essa boca de lobo está assoreada, com muita sujeira e detritos, esse esgoto acumula na caixa.

Com o aquecimento do sol, provoca forte odor, causando náuseas em quem trabalha ou passa pelo local.

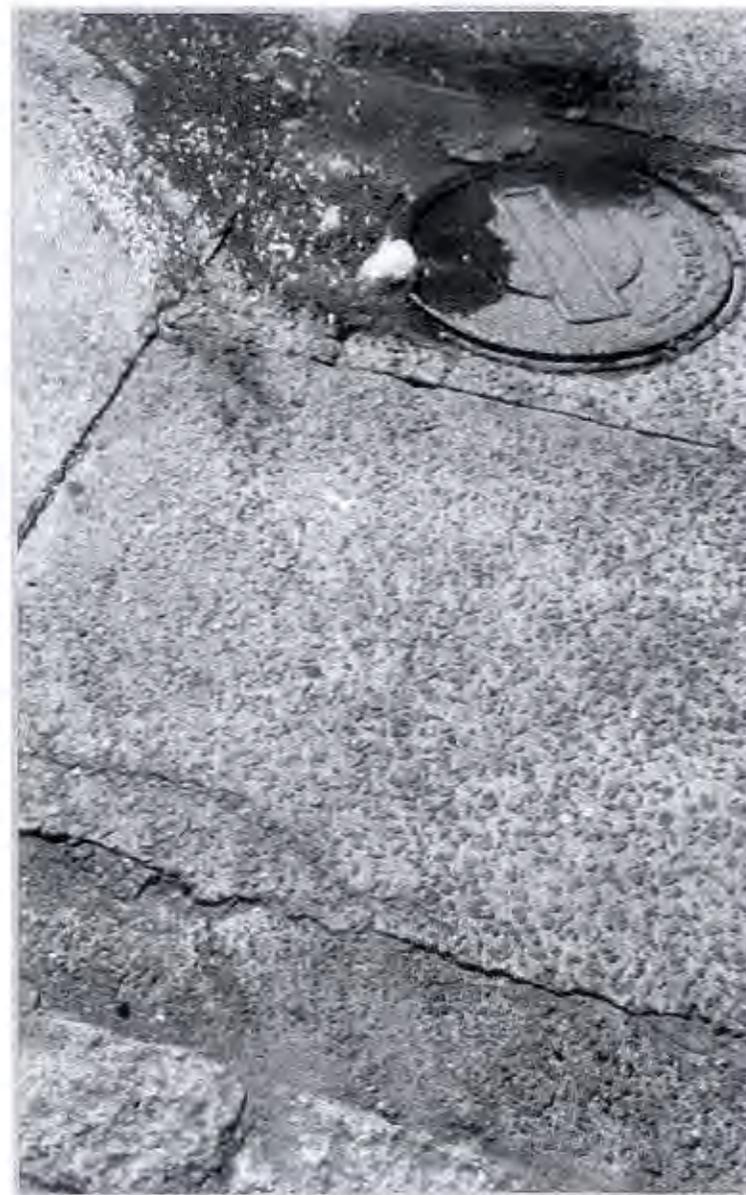
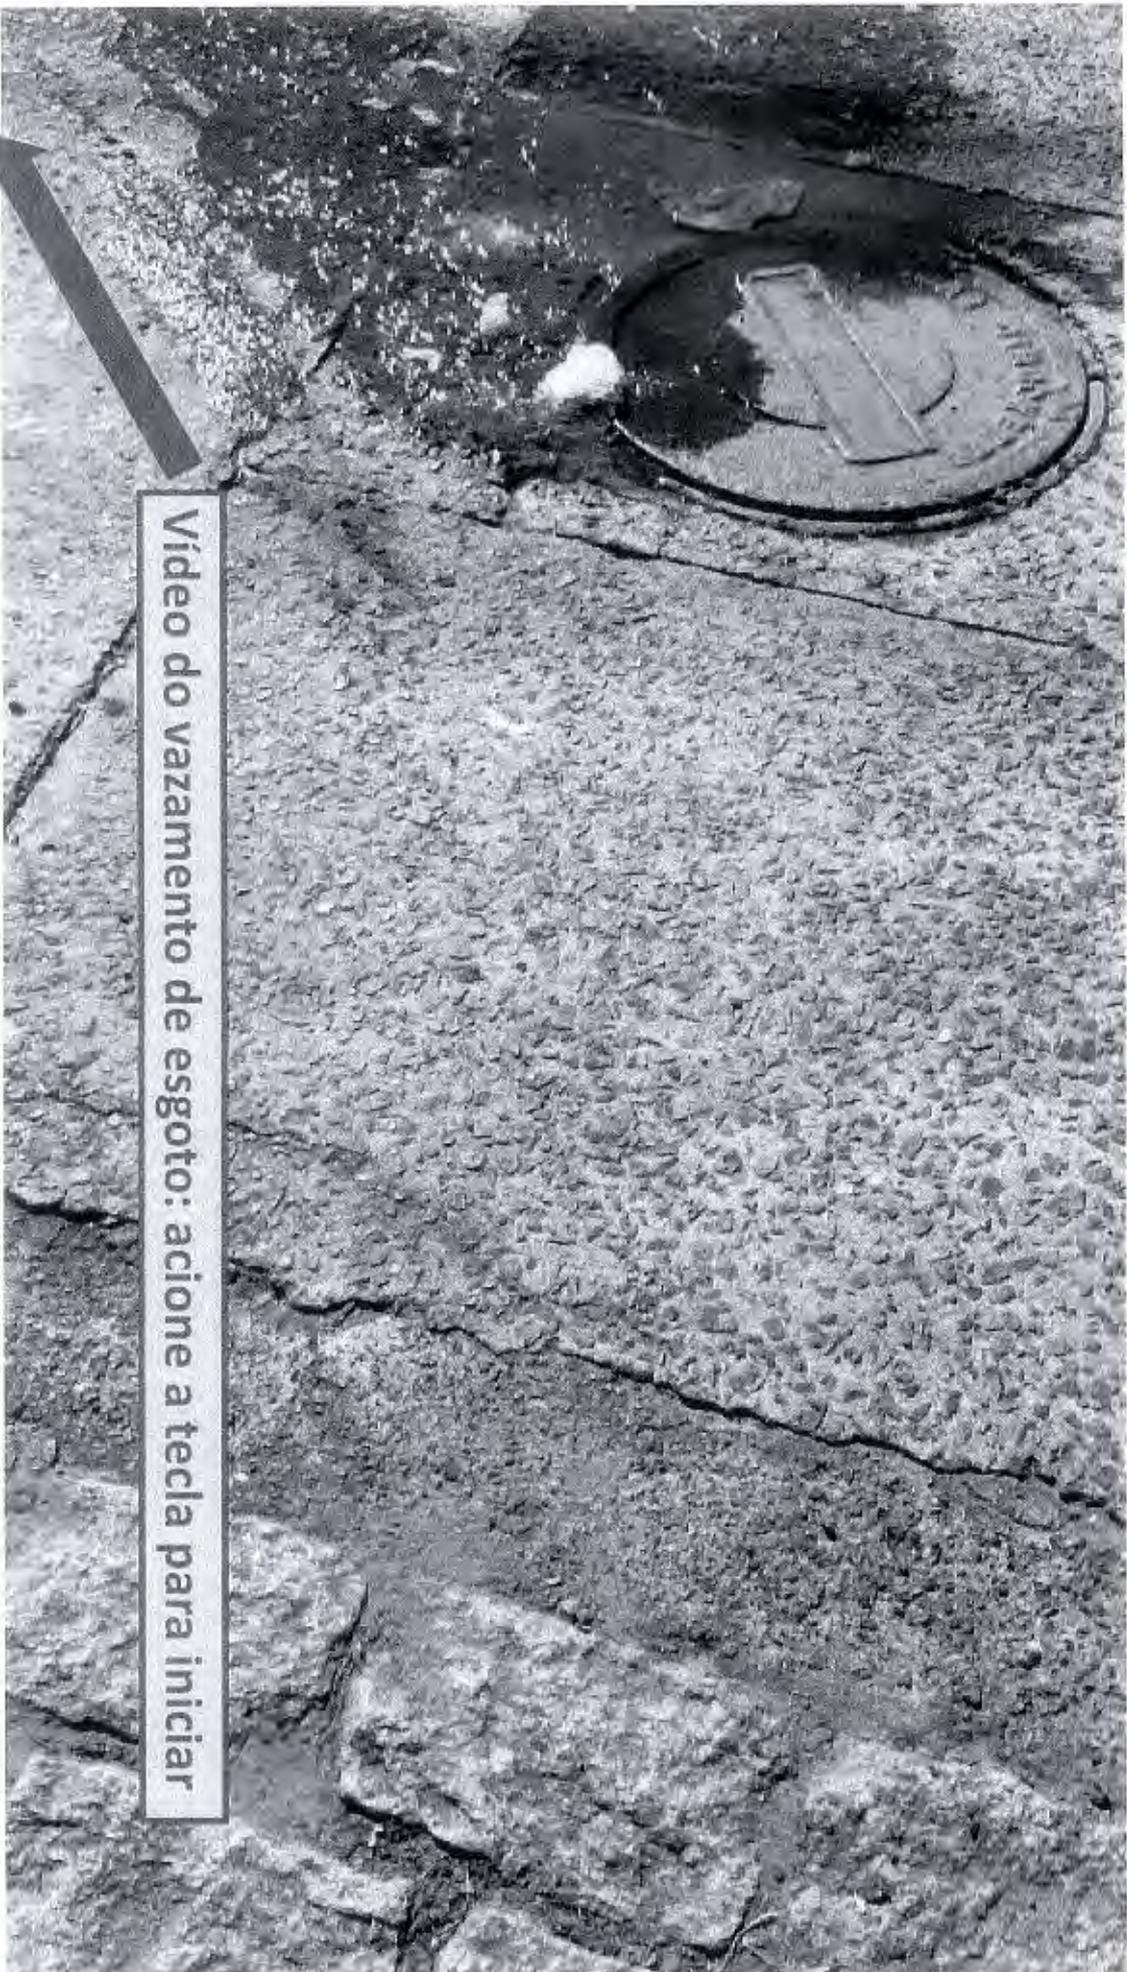
Vídeo do vazamento de esgoto: acione a tecla para iniciar
