DEPARTAMENTO AUTÔNOMO DE ÁGUA E ESGOTOS

RELATORIO DE VISTORIA AMBIENTAL

Solicitação: " ... medidas de fiscalização para a apuração de possíveis irregularidades e verificação de impactos negativos causados ao meio ambiente relativos a obra "Travessia (Ponte) Sobre o Córrego Serralhal", Processo CETESB N.º 2800263/2017, autorização 82160/2017, no Bairro Campos do Piemonte ... "

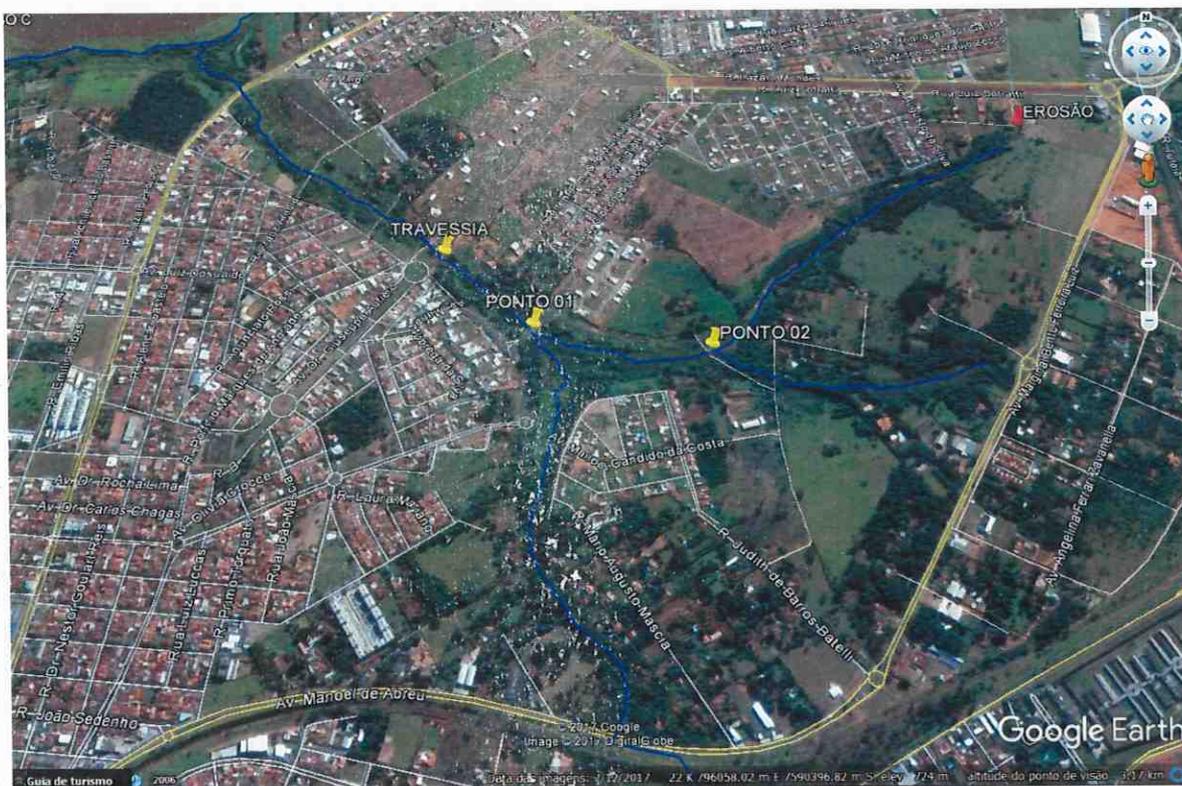
Imagem 1: Localização do Objeto DA Indicação N.º 3855/2017 – “TRAVESSIA”

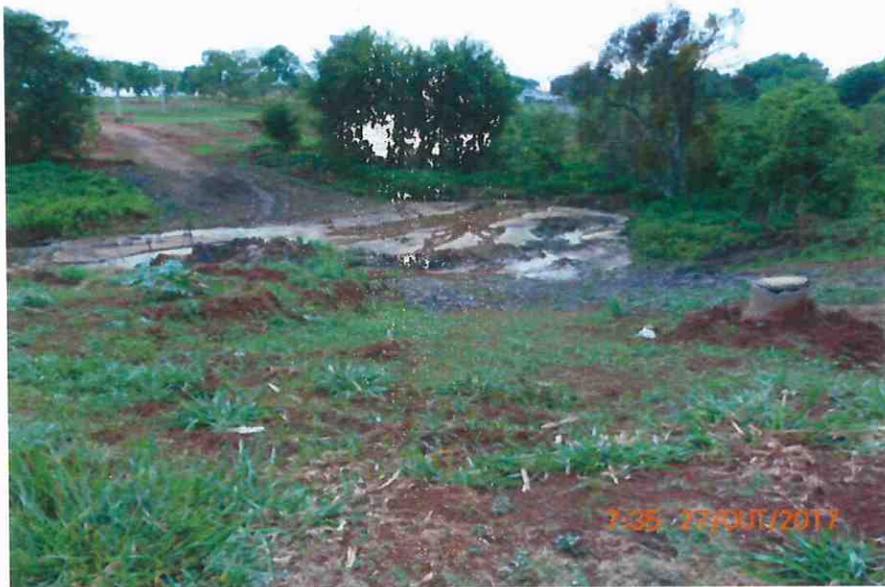
Foto 1: Vista do leito assoreado do Córrego do Serralhal no ponto da Travessia

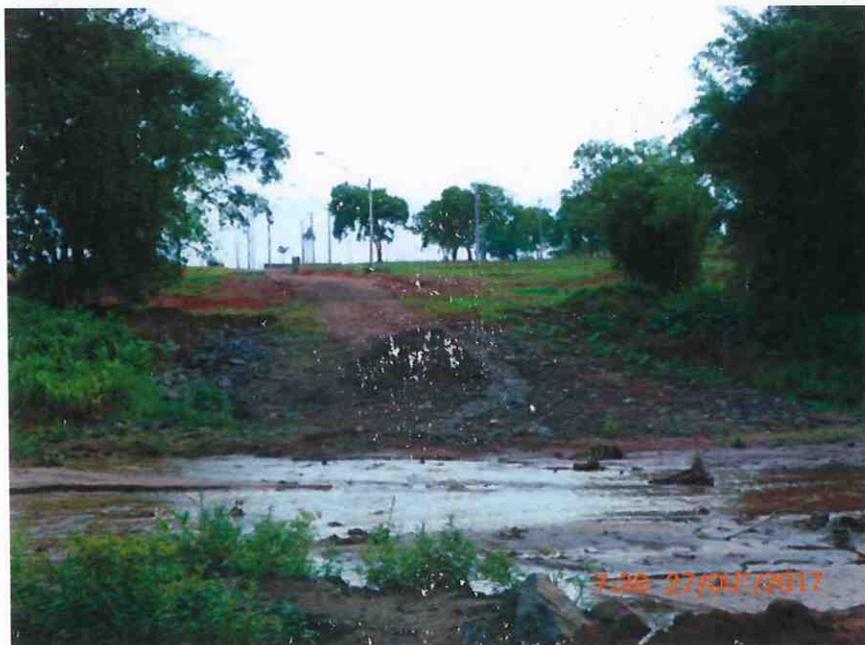
Foto 2: Vista do leito assoreado do Córrego do Serralhal no ponto da Travessia e ao fundo uma via não pavimentada do Loteamento Residencial Campos de Piemonte

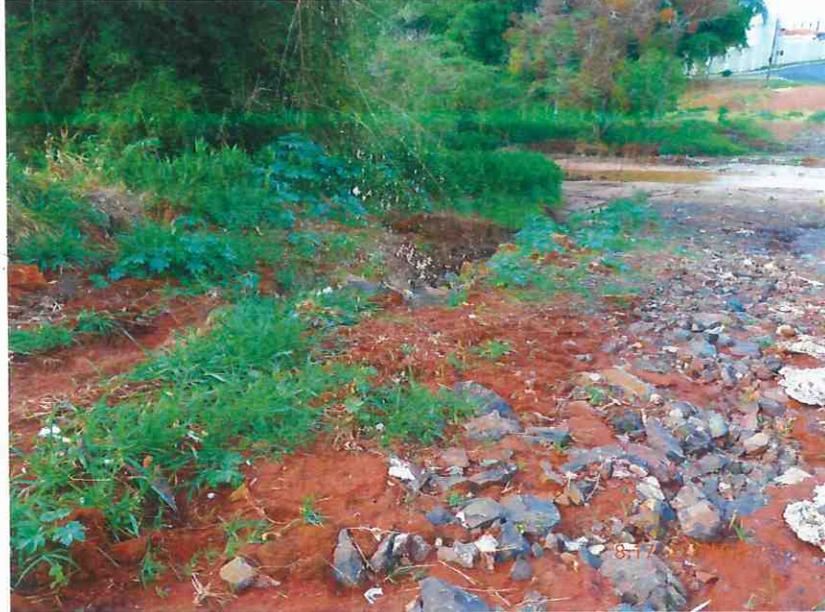
Foto 3: Vista do leito assoreado do Córrego do Serralhal no ponto da Travessia e de processo erosivo da margem do córrego no lado do Loteamento Residencial Campos de Piemonte, e que tem origem no lançamento de águas pluviais sem as devidas medidas de contenção

c) no local foi constatado processos erosivos das margens do córrego em função de remoção e intervenção em APP, além do lançamento de águas pluviais oriundas das redes de galeria do empreendimento Residencial Campos de Piemonte, diretamente

no solo, sem qualquer sistema ou dispositivo de controle ou contenção de volume, velocidade e carreamento de partículas;

5.1.3 Quanto ao lançamento de águas pluviais oriundas do Residencial Campos de Piemonte diretamente no solo, sem qualquer sistema ou dispositivo de controle ou contenção de volume, velocidade e carreamento de partículas, o responsável pelo empreendimento, ou seja, Residencial Campos de Piemonte - ATHUS EMPREENDIMENTOS LTDA – CNPJ 14.990.192/0001-35, será notificado a interromper tal lançamento e executar as medidas de contenção previstas nos

projetos aprovados junto à Prefeitura Municipal de Araraquara e junto ao Departamento Autônomo de Água e Esgotos – DAAE Araraquara, além de notificarmos a Prefeitura de Araraquara e o Setor responsável do DAAE Araraquara para vistorias e fiscalização de obras de infraestrutura no local afim de se sanar as irregularidades;

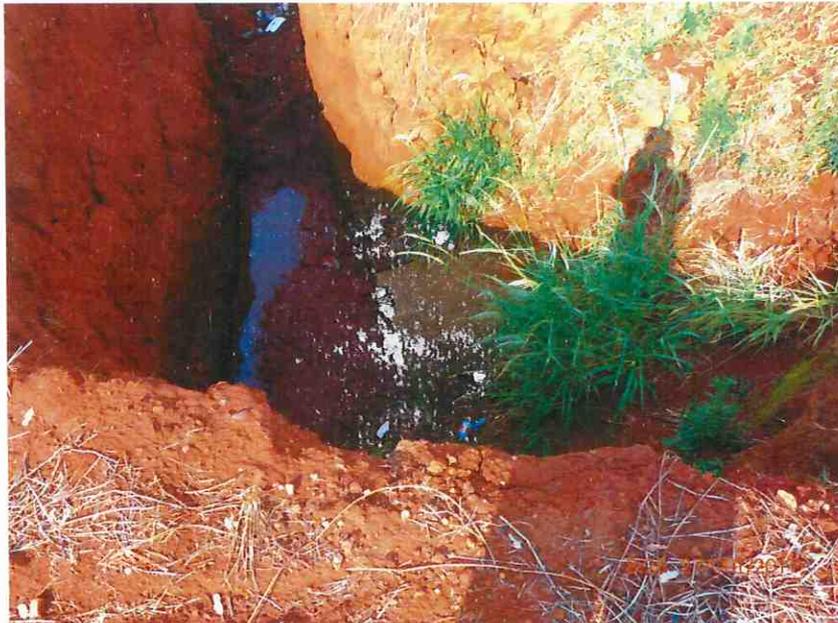
Foto 4: Vista do lançamento de águas pluviais pelo Loteamento Residencial Campos de Piemonte, sem as devidas medidas de contenção, e que acarretaram erosão e carregamento de particulados sólidos para o leito do Córrego do Serralhal

ii- resíduos particulados sólidos carreados pelo lançamento de águas pluviais oriundas das redes de galeria do empreendimento Residencial Campos de Piemonte, diretamente no solo, sem qualquer sistema ou dispositivo de controle ou contenção de volume, velocidade e carreamento de partículas;

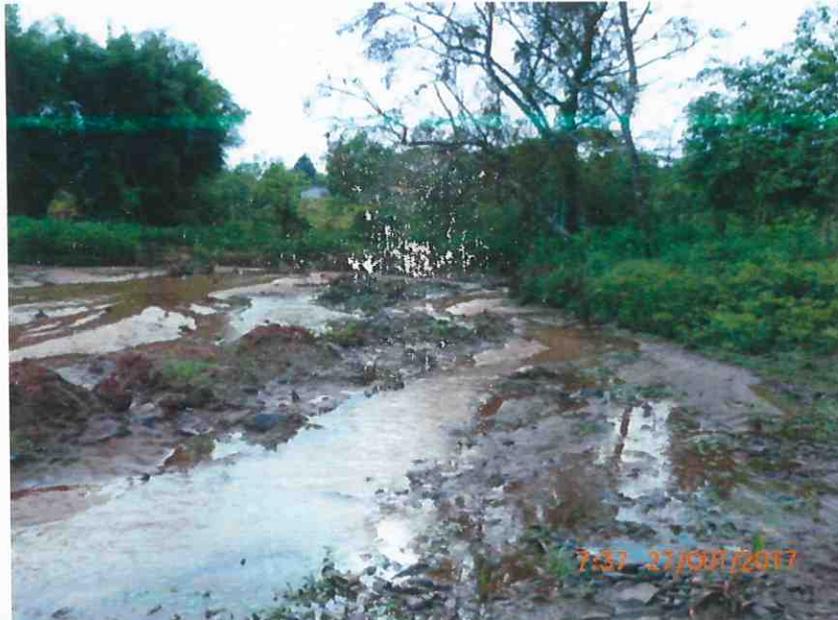
Foto 5: Vista do leito assoreado do Córrego do Serralhal e dos particulados sólidos carregados em parte da obra da travessia e loteamento Campos de Piemonte e em sua maioria das áreas de entorno de montante

i- resíduos particulados sólidos carreados pelas atividades de terraplenagem, limpeza de APP e desvio do curso córrego advindos da obra da Travessia;

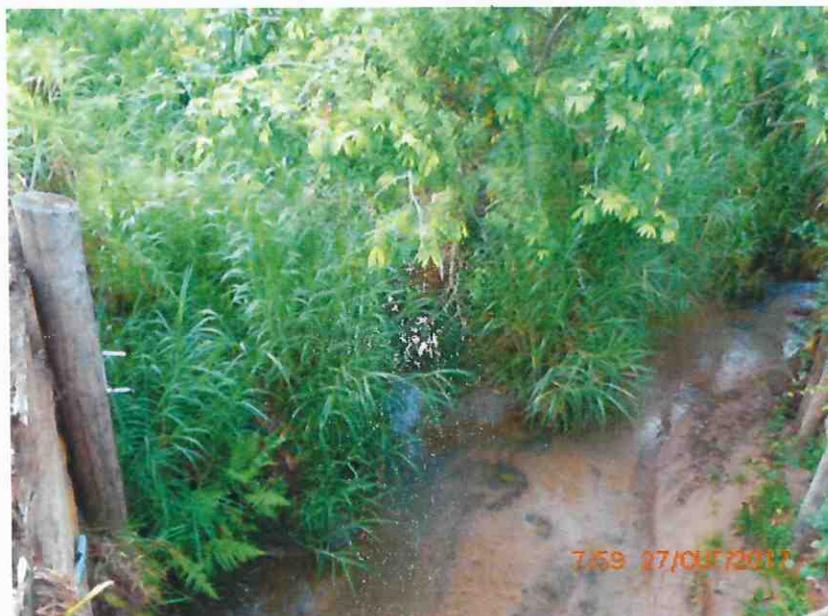
Foto 6: Vista do leito do Córrego do Serralhal no PONTO 01 a montante da obra da Travessia (ver imagem 1), onde é possível constatar assoreamento com particulados sólidos de mesma características do verificado no local da Travessia

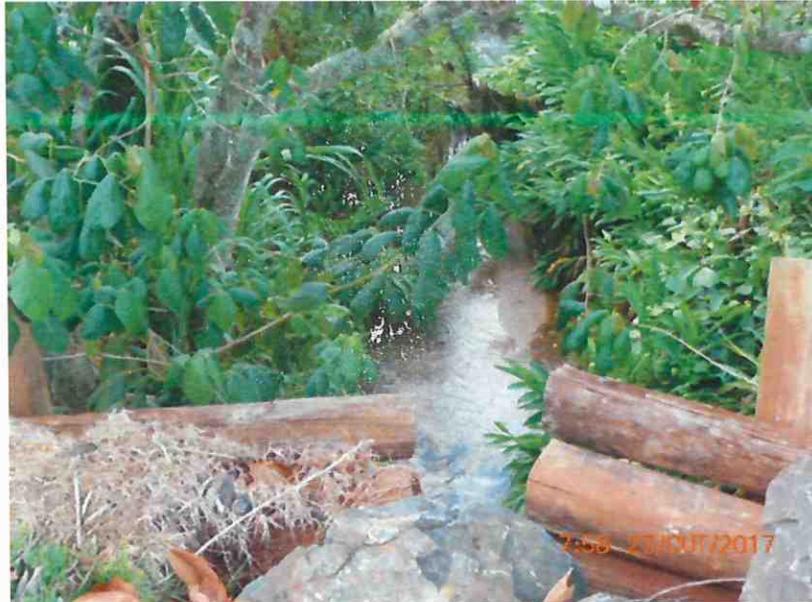
Foto 7: Vista do leito do Córrego do Serralhal no PONTO 01 de montante (ver imagem 1) onde é possível constatar assoreamento com particulados sólidos de mesma características do verificado no local da Travessia

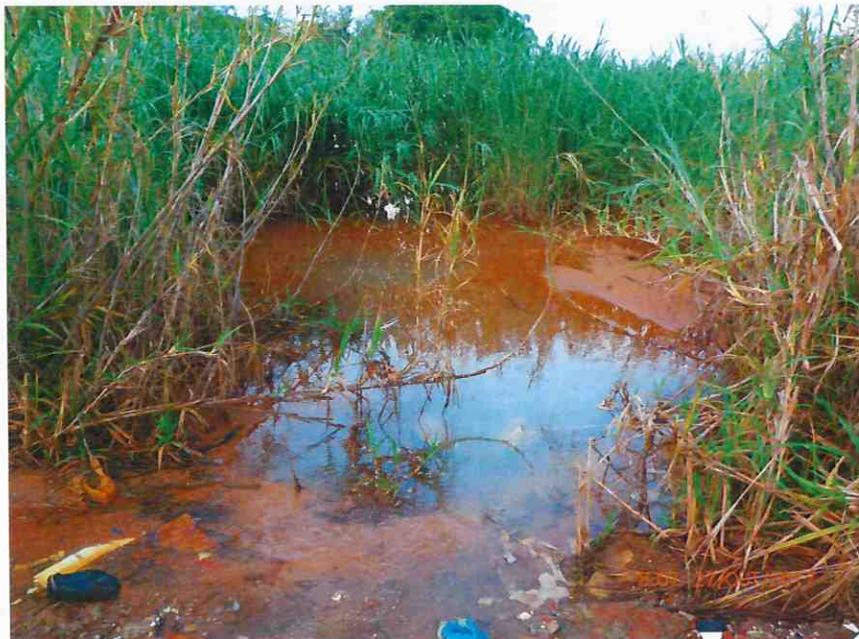
Foto 8: Vista do leito do Córrego do Serralhal no PONTO 02 a montante da obra da Travessia (ver imagem 1), onde é possível constatar assoreamento com particulados sólidos de mesma características do verificado no local da Travessia

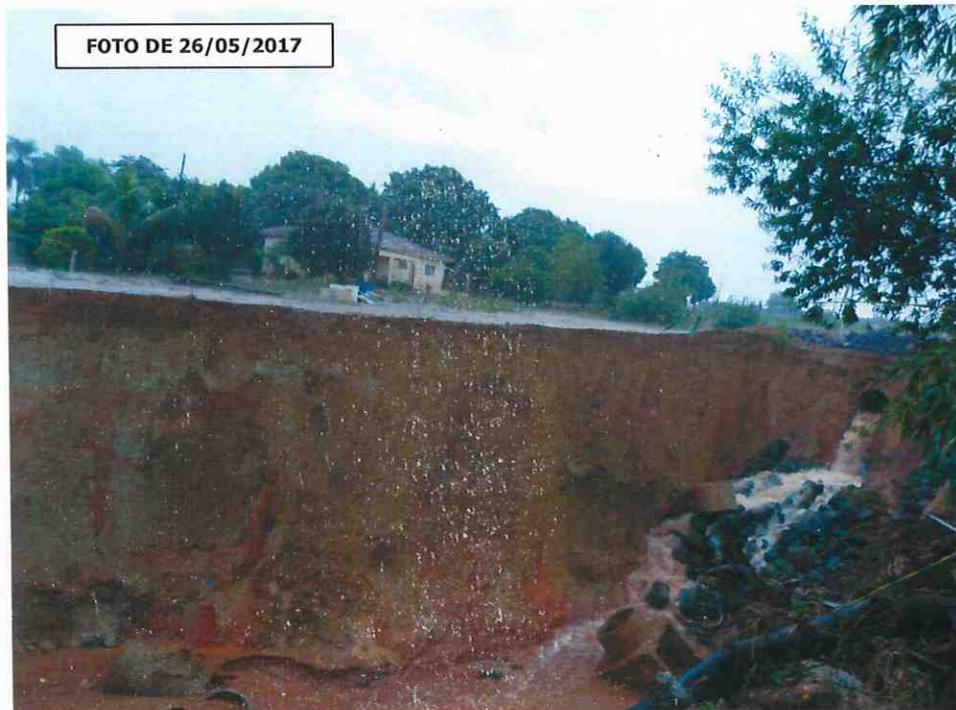
Foto 9: Vista de acelerado processo erosivo, denominado EROSÃO (ver imagem 1), localizado na nascente do Córrego do Serralhal, a montante da obra da Travessia, e onde é possível constatar perfil geológico com formação de características idênticas à dos resíduos sólidos particulados carreados e depositados ao longo do leito do Córrego, inclusive no local da Travessia, PONTO 01 e PONTO 02, e que imprimiram ao leito uma característica de assoreamento.

iii- resíduos particulados sólidos carreados por acelerado processo erosivo, denominado EROSÃO (ver imagem 1 e Foto 9), localizado na nascente do Córrego do Serralhal, à montante da obra da Travessia, e onde é possível constatar perfil geológico com formação de características idênticas às dos resíduos sólidos particulados carreados e depositados ao longo do leito do Córrego, inclusive no local da Travessia, PONTO 01 e PONTO 02, e que imprimiram ao leito uma característica de assoreamento.

6.1. Quanto ao acelerado processo erosivo na nascente do Córrego do Serralhal, trata-se de um problema de conhecimento do órgão ambiental municipal, de alto impacto ambiental negativo no local, nas áreas de entorno e na Bacia de Captação do Ribeirão das Cruzes;

6.2. Sugere-se um imediato estudo e planejamento de viabilidades, alternativas e custos para a contenção, recuperação e intervenção em nível de prioridade alta;

6.3. Considerando o início do período das estações chuvosas (primavera e verão), onde os índices pluviométricos costumam se apresentar de forma elevada em curtos intervalos de tempo, e considerando que nenhuma intervenção foi realizada no local, sugerimos manter estado de alerta e constante acompanhamento da amplitude da erosão para as áreas de entorno, sendo o ideal proceder ao isolamento e/ou interdição de um raio mínimo de segurança nas áreas de risco;
