RELATÓRIO DE VISTORIA

IMÓVEL: Prédio e barracões em situação de abandono, com risco químico.

LOCAL: Rua Mal. Arthur da Costa e Silva, nº. 1013 – Jardim Imperador.

VISTORIA: 29/03/2019

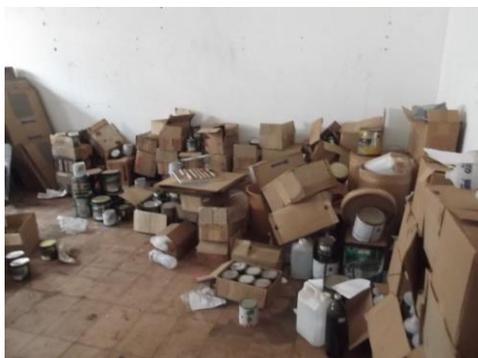
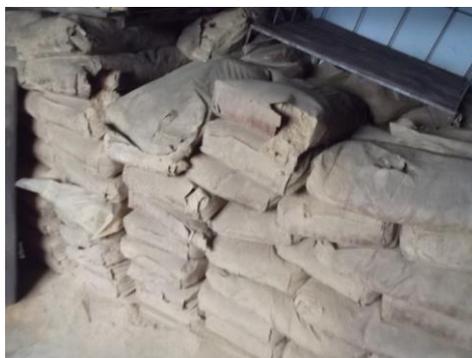
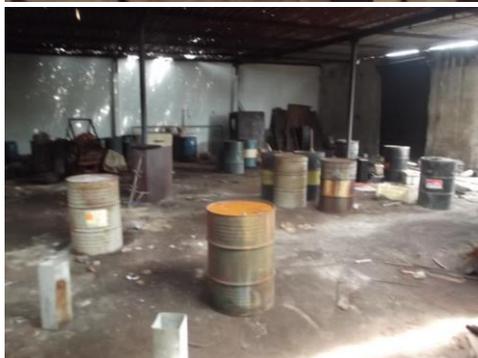
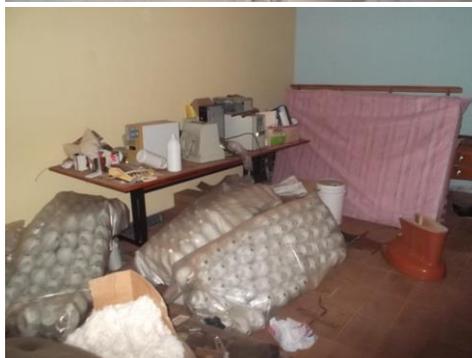
Trata-se de um conjunto composto por um prédio de características residenciais e dois barracões de cobertura metálica, em situação de abandono.

Aparentemente tais prédios foram utilizados para a fabricação de produtos químicos (tintas, produtos de limpeza e outros) e, cessando as atividades, ali permaneceu considerável quantidade de produtos prontos, matéria prima e embalagens.

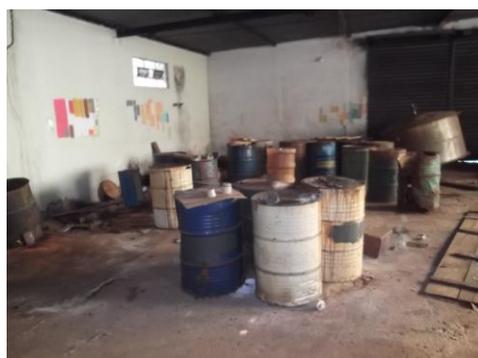
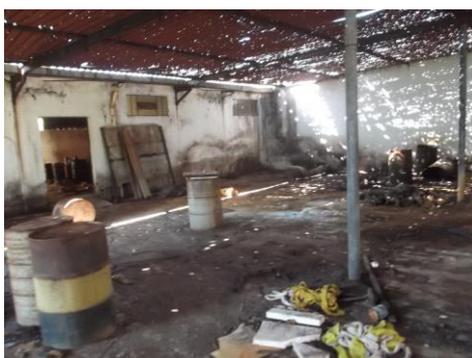
Há risco químico por vapores e poeira.

- Com o decorrer do tempo, tambores foram corroídos e o piso dos barracões ficou impregnado pelos produtos químicos que vazaram dos mesmos.

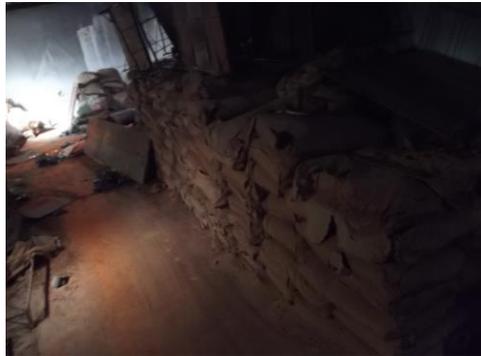
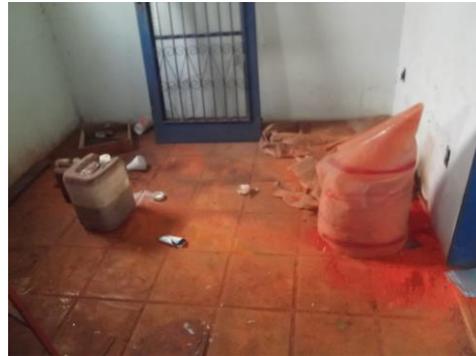
- Sacas de produtos pulverulentos se deterioraram, liberando seu conteúdo pelo piso dos prédios.

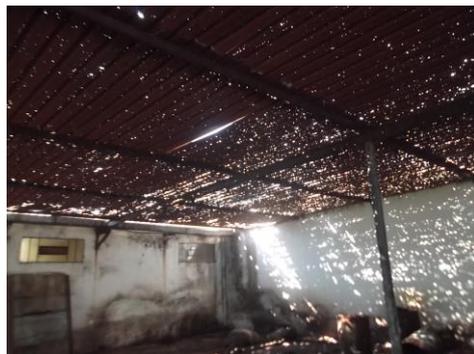
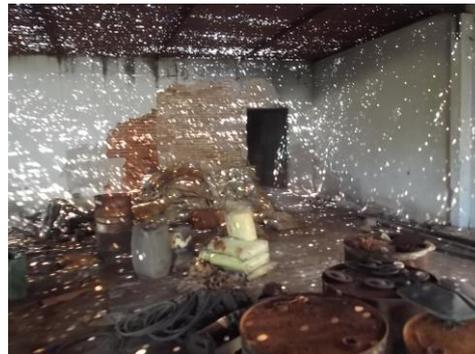
Há possível risco de desabamento de cobertura metálica.

Vapores químicos corroeram a cobertura metálica de um dos galpões, o que pode contribuir para o colapso da referida estrutura.

O prédio vistoriado foi interditado pela Defesa Civil e deve ser lacrado.

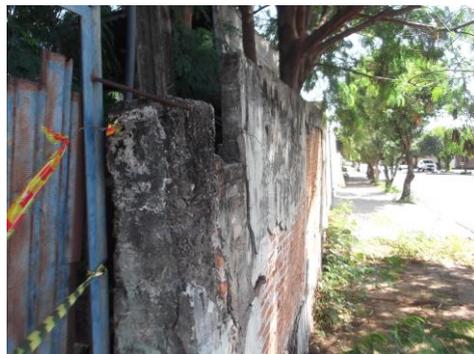
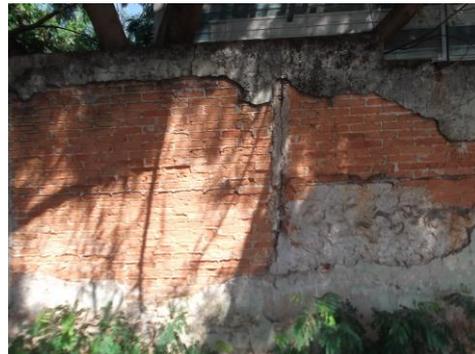
Há risco iminente de desabamento do muro do alinhamento predial.

O referido muro se encontra com a estabilidade comprometida podendo desabar a qualquer momento.
