Cliente: Maternidade Gota de Leite

data: 27/09/2024

## **Relatório de Controle de Escorpiões**

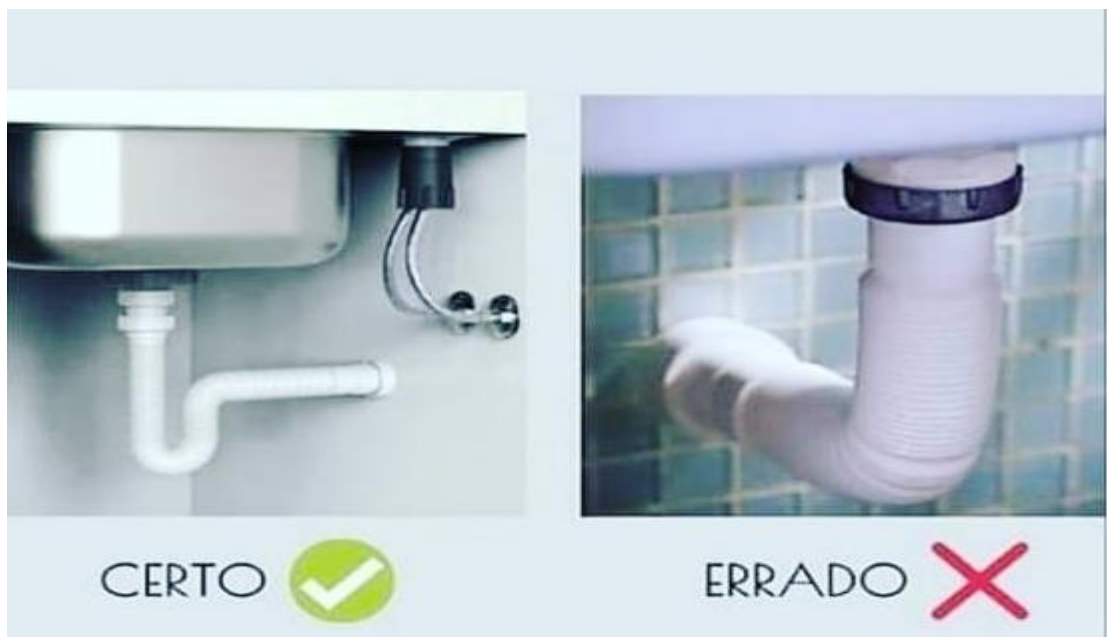
UTI NEONATAL:

- Foram identificados necessidade de ajustes nos sifões que se encontravam no formato inadequado.

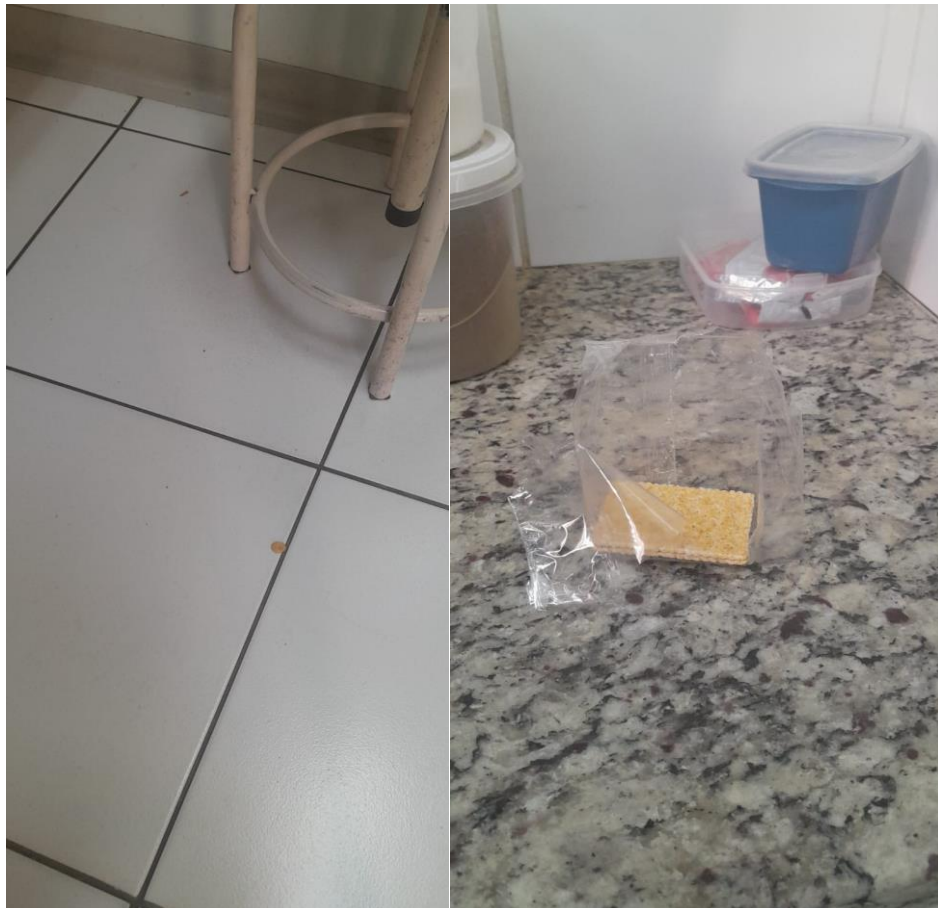
**Refeitório**

Foto: migalhas espalhadas e pacote de alimento aberto.

- Higienizar com frequência todas as superfícies, principalmente aquelas que acumulam migalhas e outros restos;
- Evitar acúmulo de detritos e restos de alimentos sobre a pia, mesa e o chão da cozinha;
- Manter Alimentos guardados em recipientes fechados.

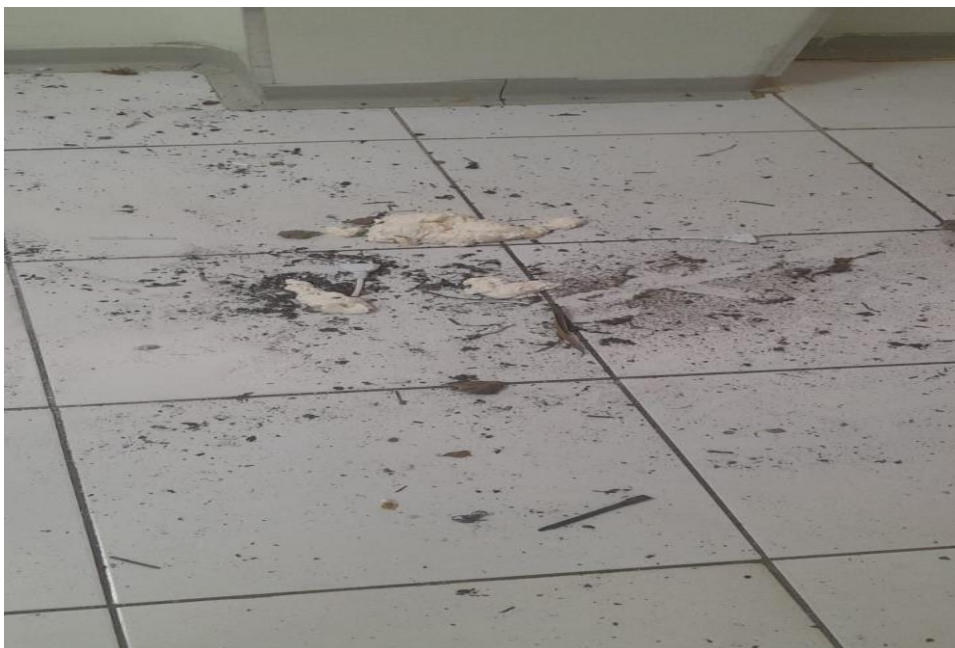
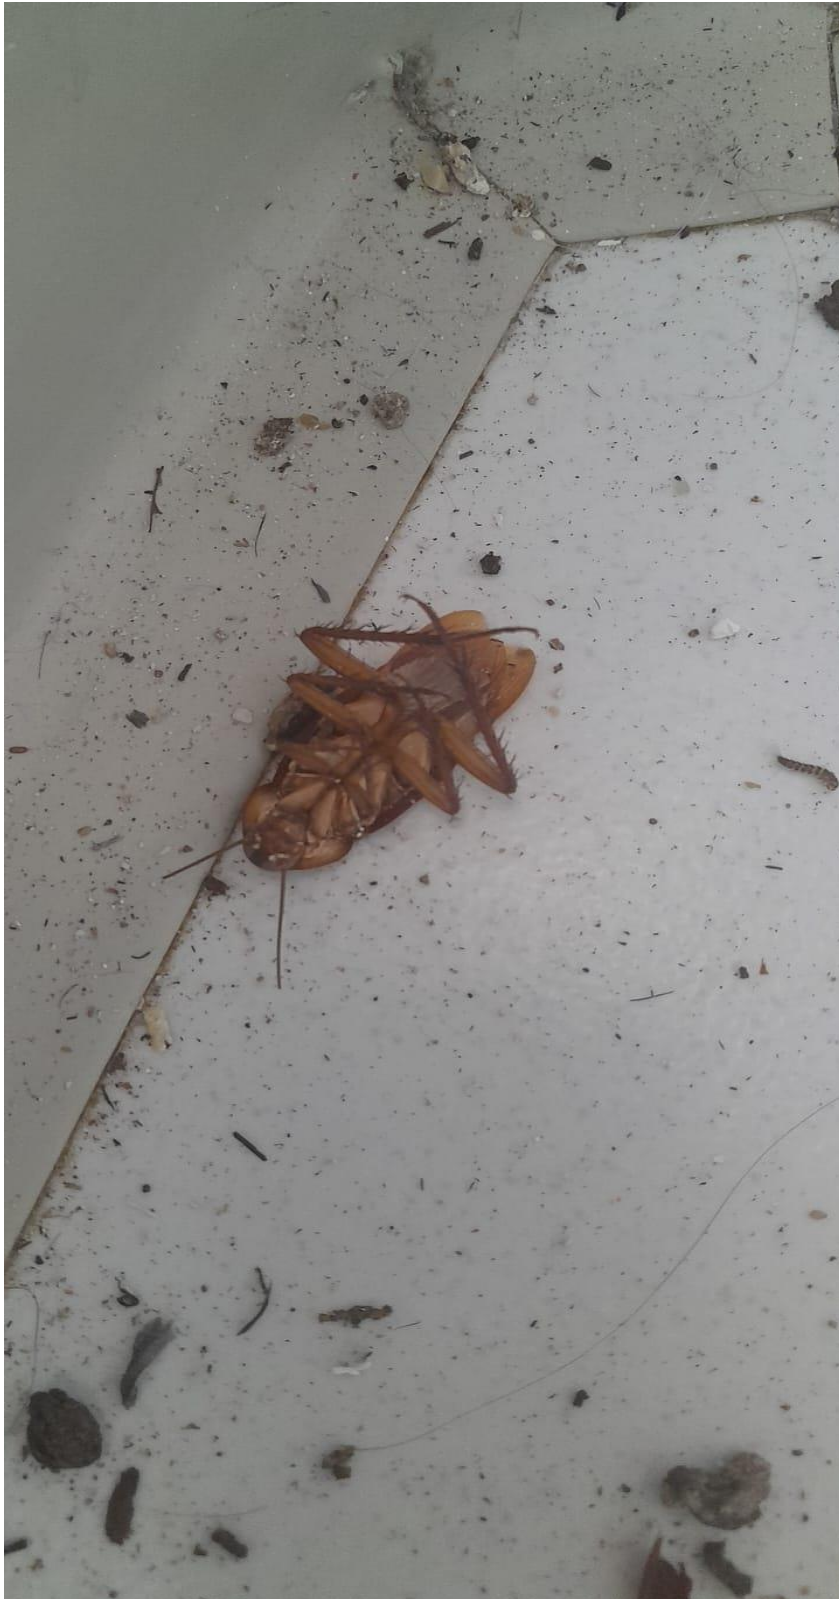
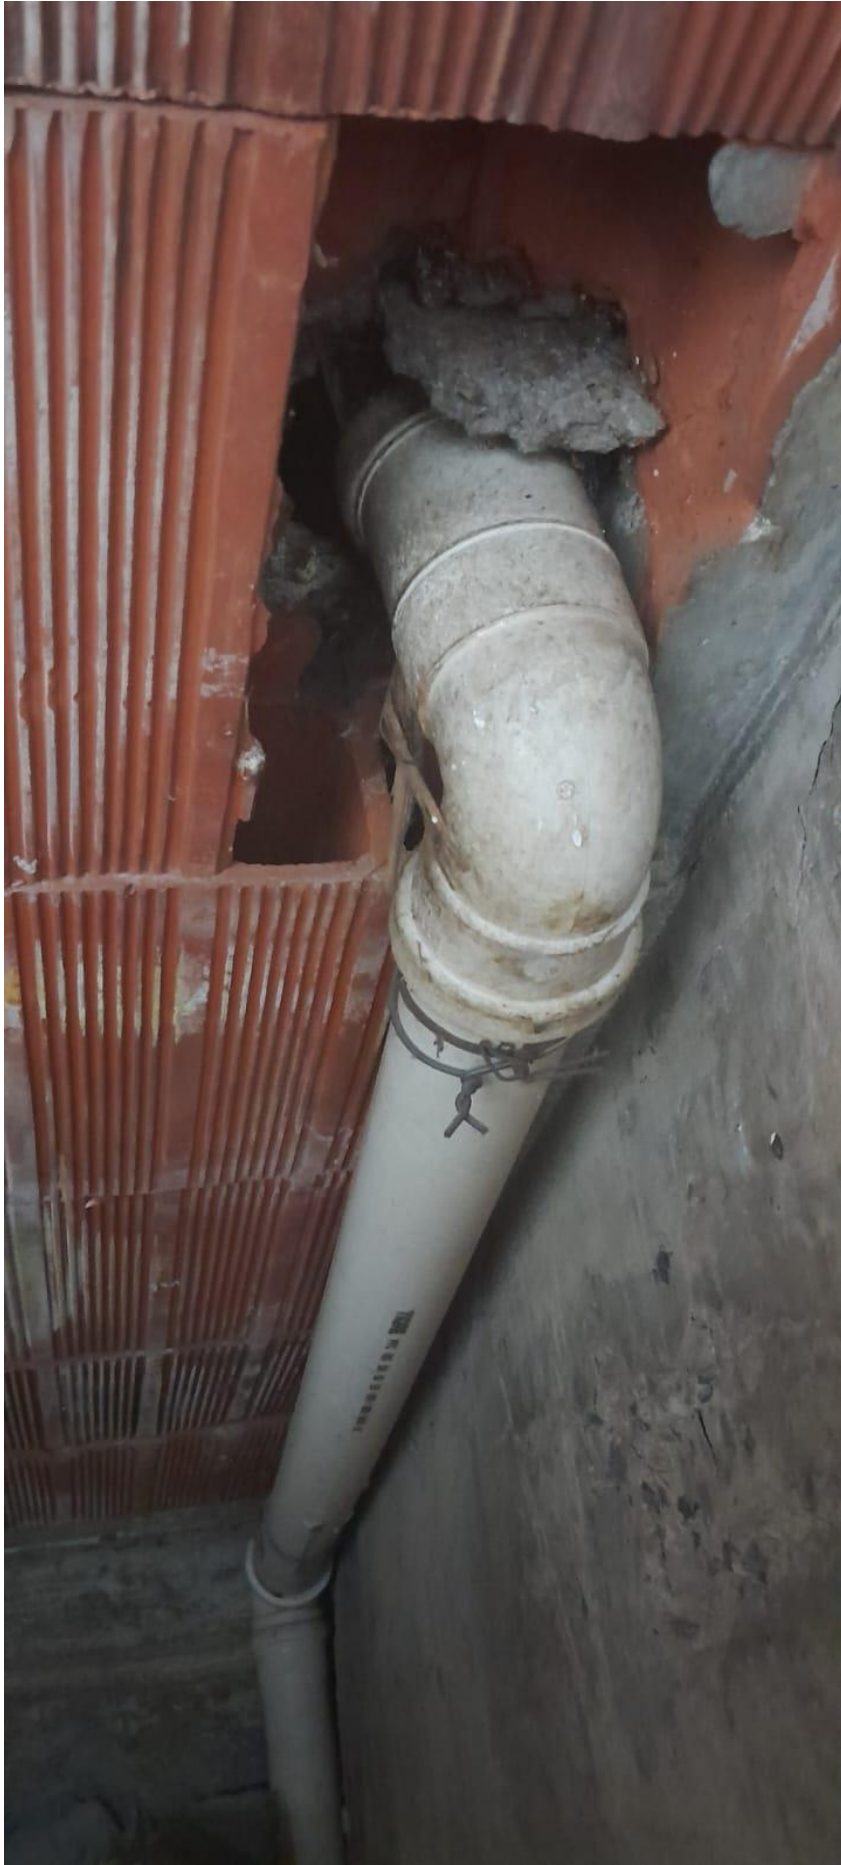
**Forro**

Apresenta sistema complexo de tubulações e fiação que deverão ser vedados com espuma expansiva, principalmente, conduites de entradas que fazem conexão com subsolo;

Apresentava um respiro que foi vedado durante a inspeção;

Foi identificadas quantidade significativa de detritos de baratas, foram removidas, porém as placas apresentam grande quantidade de detritos e pó, recomendamos, que estabeleça um cronograma de limpeza do forro, podendo utilizar aspirador de pó.

Não foram encontrados escorpiões vivos e detritos, podendo significar que as aparições ocorrem por acessos (tubulações e conduítes), principalmente quando ocorre alguma mudança de condições de umidade e temperatura, ou alteração química no subsolo e esgotos.

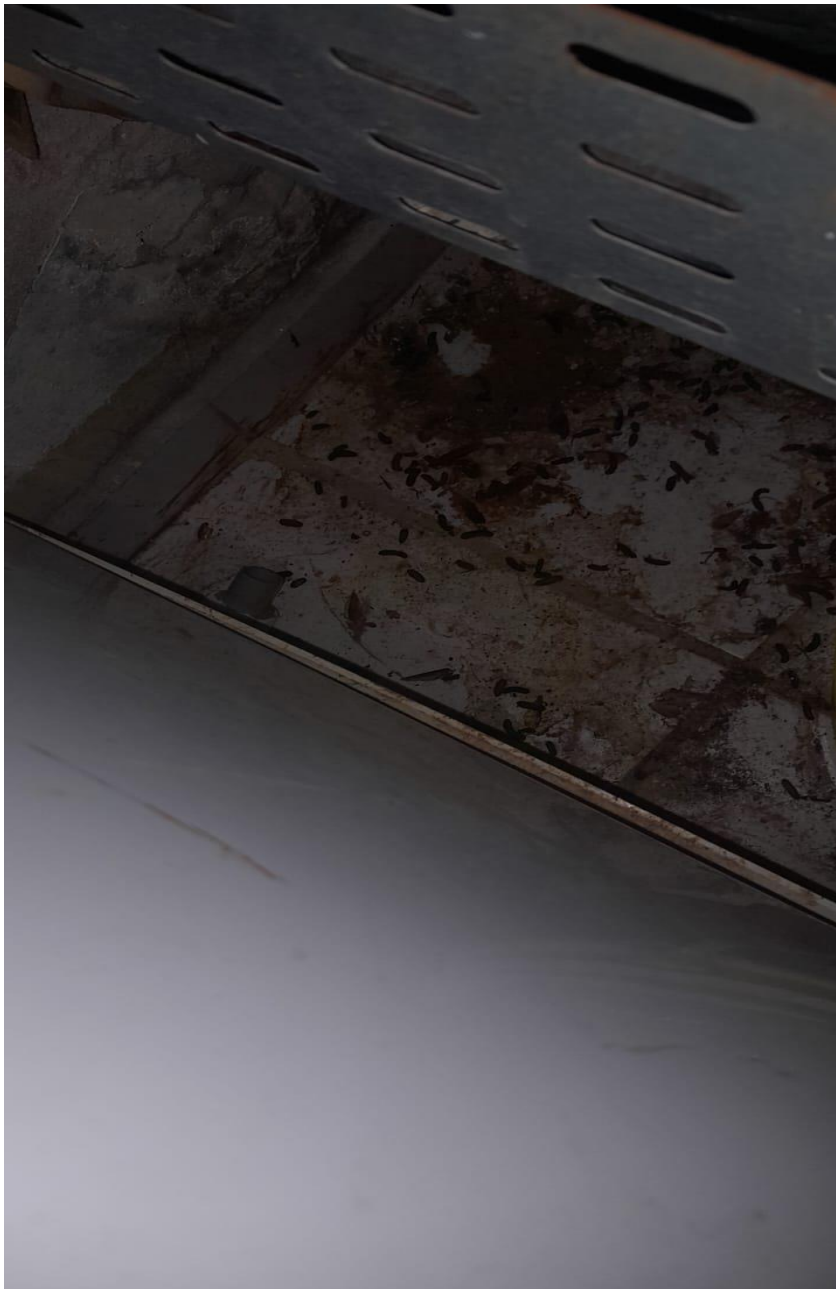
**Sala PABX**

Identificados conexão de área externa com interna, detritos de barata, fezes de ratos e forte odor de urina.

Fazer a devida higienização do local e vedar acesso.

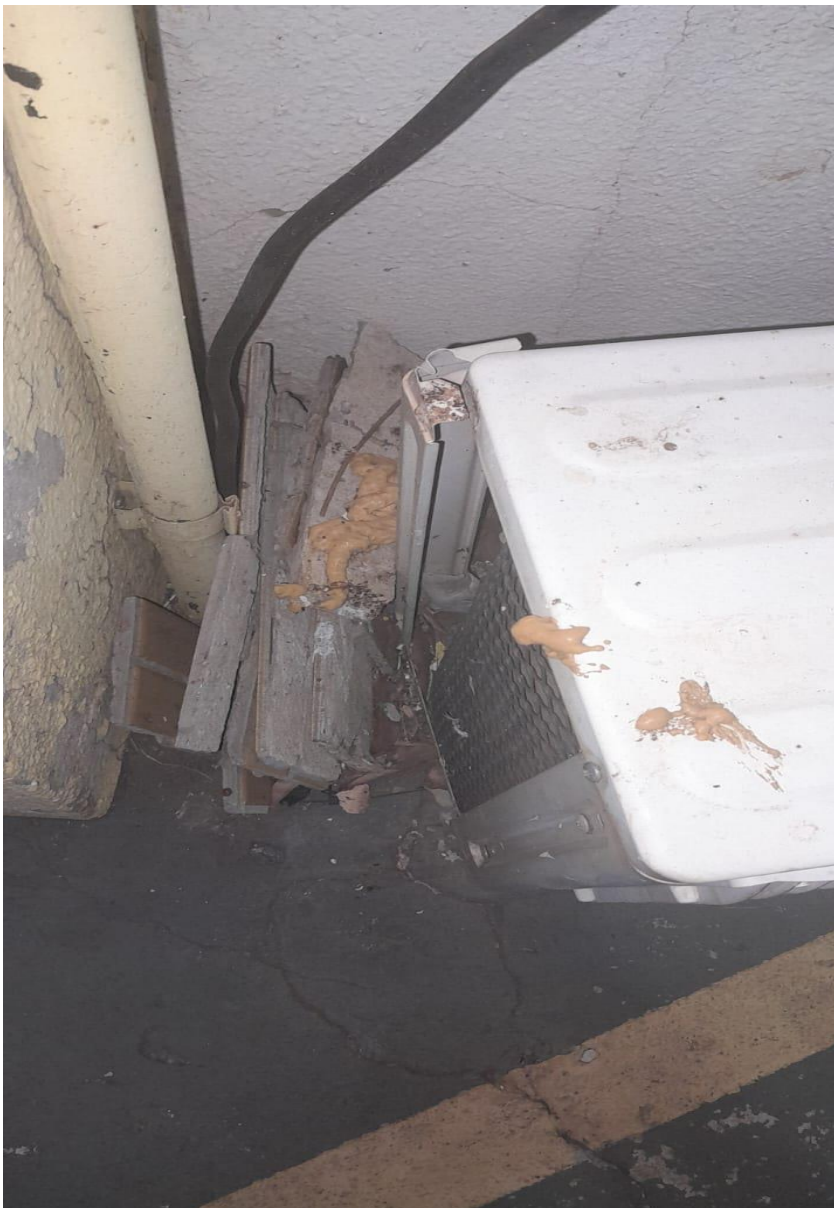
**Área externa**

Corredor do gerador apresenta acúmulo de galões de óleo, folhas e papelão;

Próximo a canos de drenagem do ar condicionado foi encontrados restos de construção que deverão ser descartados corretamente;

A caixa de fiação de telefone apresentou restos de escorpiões, indicando a presença nessas tubulações, que deverão ser vedadas com espuma expansiva.

A caixa de fiação elétrica estava vedada.
