CÂMARA MUNICIPAL DE ARARAQUARA

INDICAÇÃO NÚMERO 1721 /2019.

Considerando a situação em que se encontra a região que abriga o Ribeirão do Ouro, localizado na Avenida Maria Antônia Camargo de Oliveira (Via Expressa), próxima ao terminal rodoviário, conforme indicado nas imagens em anexo.

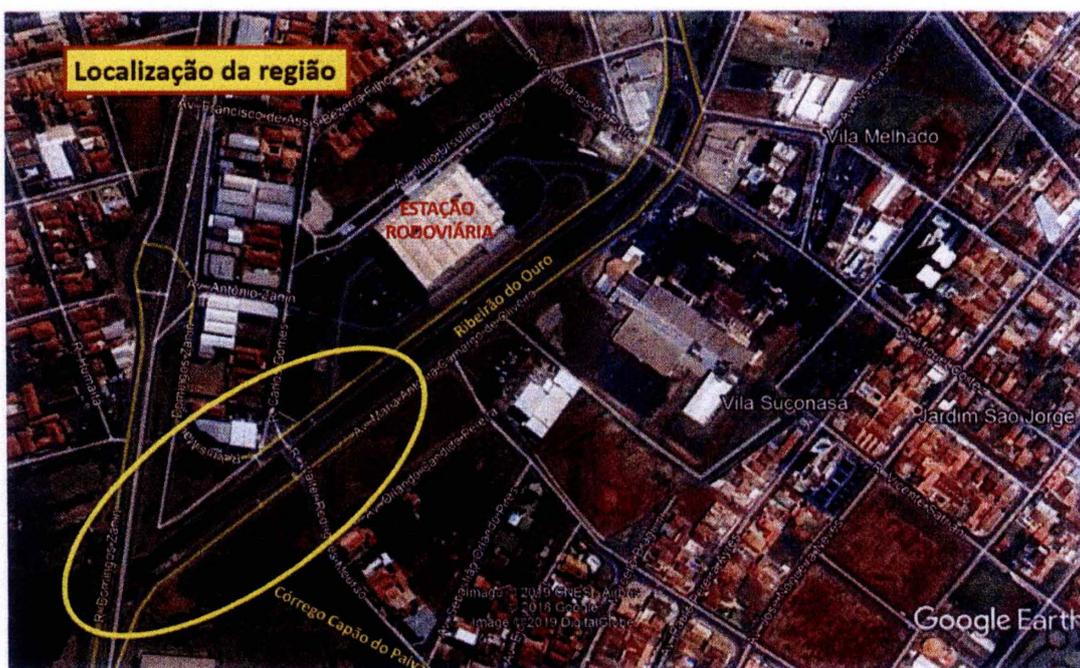
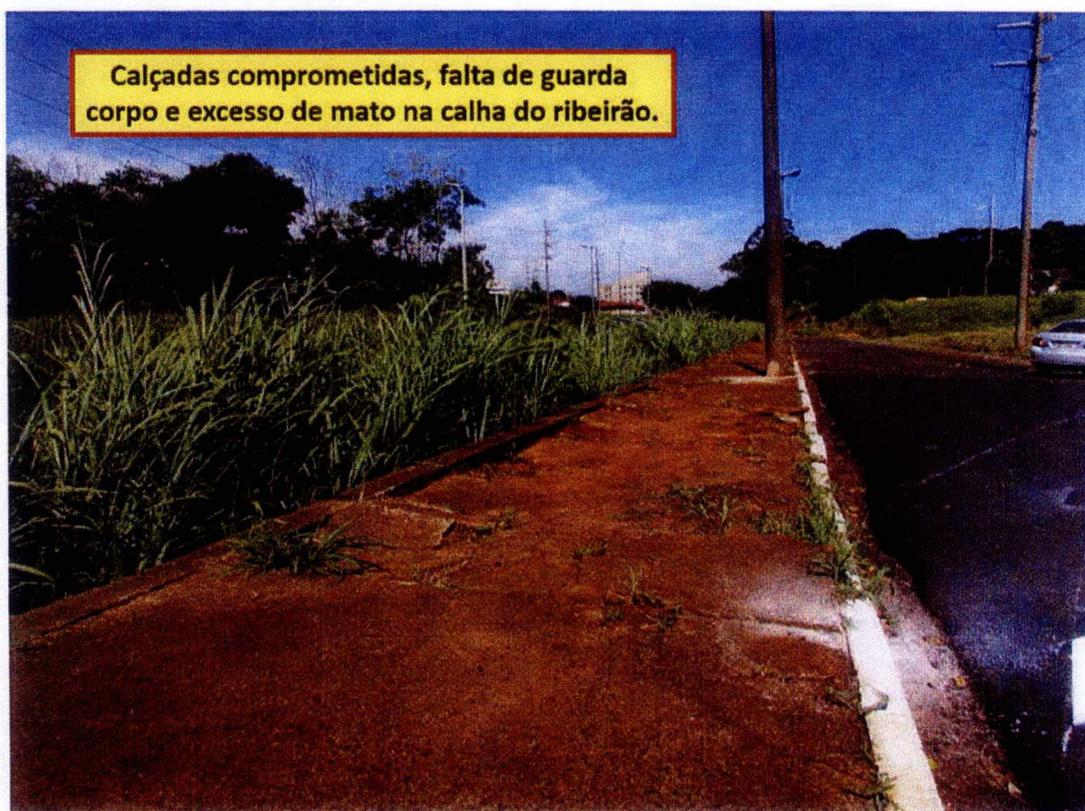
Calçadas comprometidas, falta de guarda corpo e excesso de mato na calha do ribeirão.

Indico, ao Senhor Prefeito Municipal, a necessidade de entrar em entendimento com os setores competentes, para que seja realizada a reparação da calçada em torno do Ribeirão, a capinação e limpeza nas calhas e leito do mesmo, bem como a instalação de guarda corpo, conforme sinalizado nas imagens em anexo.

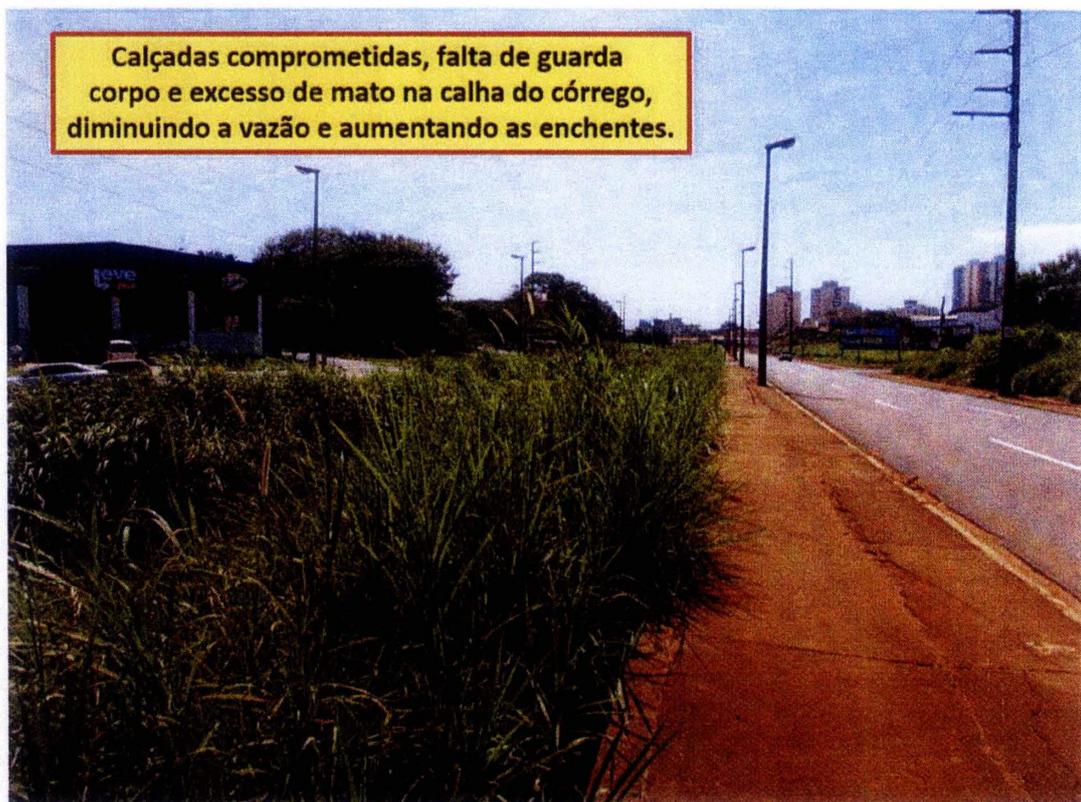
Calçadas comprometidas, falta de guarda corpo e excesso de mato na calha do córrego, diminuindo a vazão e aumentando as enchentes.
