# **LAUDO TÉCNICO DE** **AVALIAÇÃO ESTRUTURAL**

## **DAAE Araraquara** **Reservatório R-01**

Agosto | 2.018

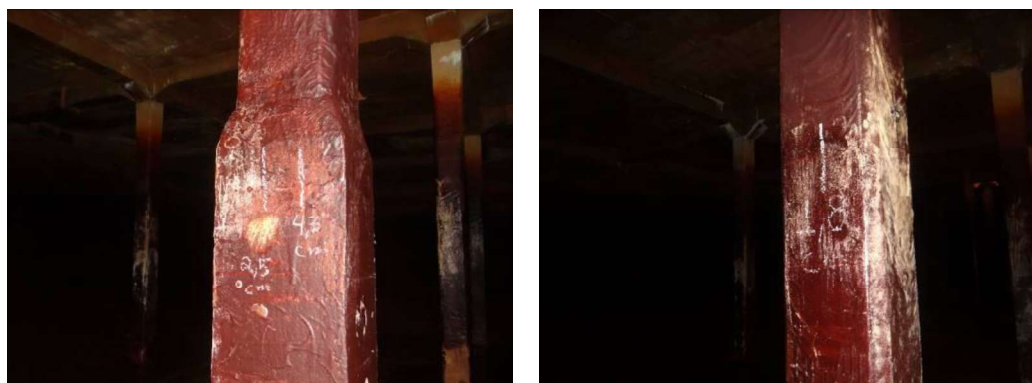
| CÂMARA 1 |

| CÂMARA 1 |
|---|
| Pilar: Ferro 16mm<br>Profundidade: 18 ~ 43mm |

Detalhe do ensaio de pacometria em pilar e parede

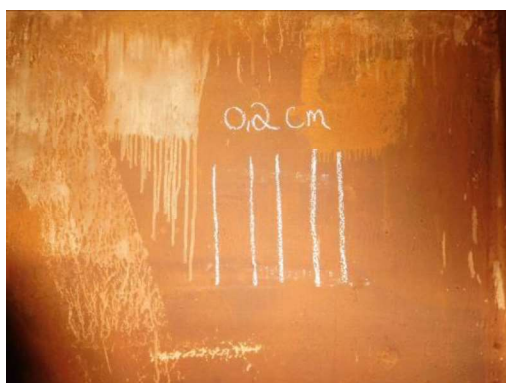
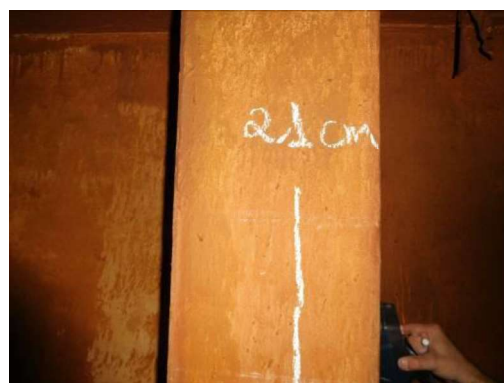
| CÂMARA 1 |
|---|
| Parede: Ferro 12.5mm<br>Profundidade: 0,2mm |
| Pilar: Ferro 16mm<br>Profundidade: 21mm |

Detalhe do ensaio de pacometria em parede e pilar da câmara 1

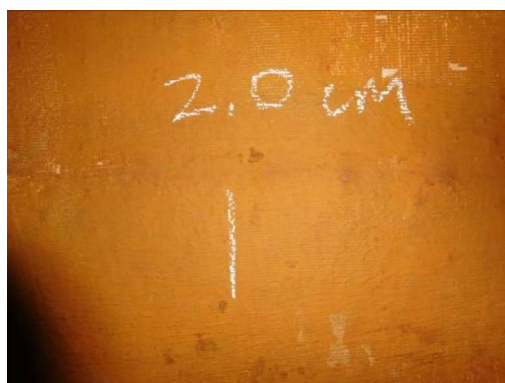
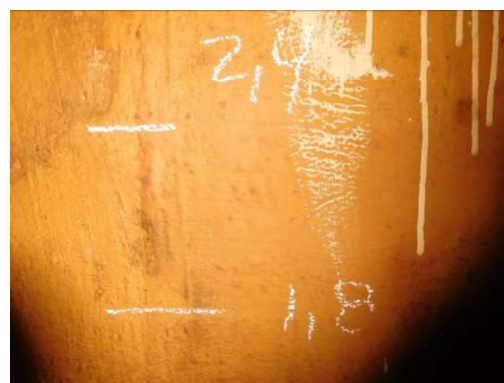
| CÂMARA 2 |

| CÂMARA 2 |
|---|
| Parede: Ferro 12,5mm<br>Profundidade: 20mm |
| Pilar: Ferro 12,5mm<br>Profundidade: 18mm |

Detalhe do ensaio de pacometria em parede e pilar da câmara 2

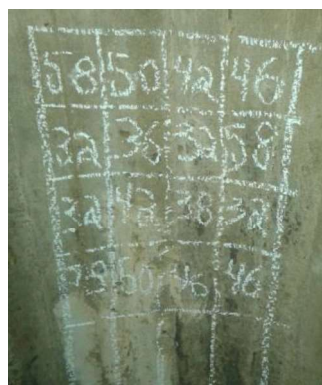
Vista do local de execução do ensaio

- 10.1.3.** Realizado ensaio de ultrassom parede interna do reservatório com medição da velocidade de pulso de 3.050 m/s, conferindo boa qualidade e capacidade de resistência ao concreto.

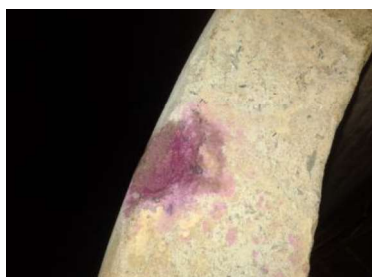
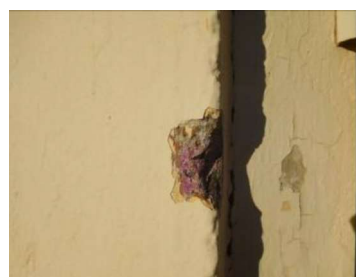
**10.3.3.** Realizado ensaio para medição da frente de carbonatação em parede interna e pilar externo verificou-se profundidade da mesma em, respectivamente 1,0cm e 0,5cm.

Vista da aspersão da solução de fenolftaleína em parede interna e pilar externo

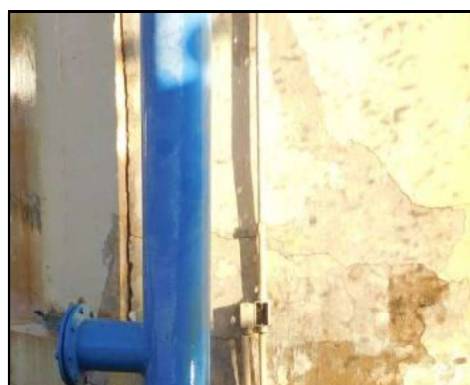
10.4.2. Realizado ensaio de pacometria em pilar de sustentação com o seguinte resultado:

Parede: Ferro 12.5mm  
Profundidade: 1,8 cm

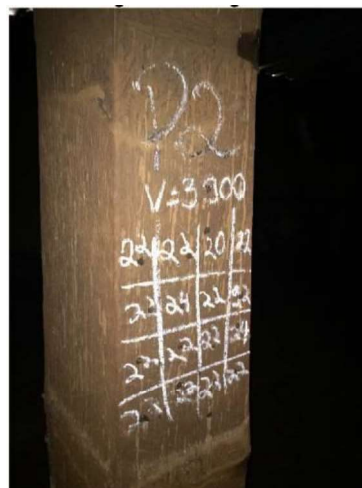
Vista ensaio no pilar 2

- 10.2.3.** Realizado ensaio de ultrassom no Pilar 2 – Anexo 1, com medição de velocidade de 3.900m/s, conferindo boa qualidade e capacidade de resistência:

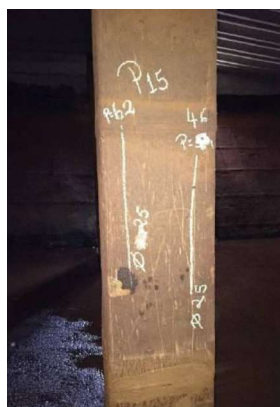
**10.5.2.** Realizado ensaio de pacometria no pilar 15 com os seguintes resultados:

Face Lateral: Ferro  $\Phi$ :25 mm  
Profundidade: 62 mm

Face Lateral: Ferros  $\Phi$ :25 mm  
Profundidade: 46 mm

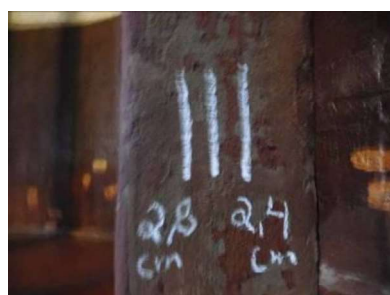
| CÂMARA 1 |

| CÂMARA 1 |
|---|
| Pilar : Ferro 12.5mm |
| Profundidade: 24 ~ 28mm |

Detalhe do ensaio de pacometria em parede e pilar da câmara 1

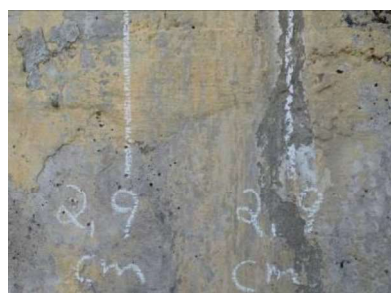
| CÂMARA 2 |

| CÂMARA 2 |
|---|
| Parede: Ferro 16mm |

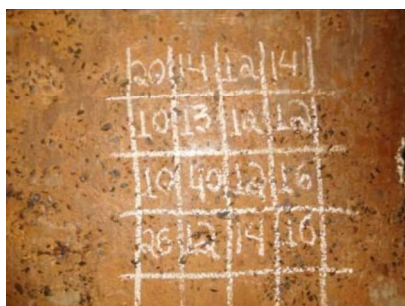
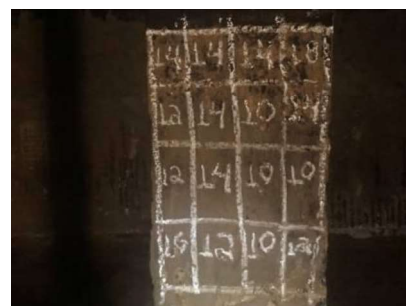
Vista dos locais de execução do ensaio na câmara 1 e 2

- 10.2.3.** Realizado ensaio de ultrassom parede da câmara 1 e Pilar da câmara 2, respectivamente com medições das seguintes velocidades de pulso: 3.190 m/s e 2.931 m/s conferindo boa qualidade e capacidade de resistência ao concreto das alvenarias e qualidade e capacidade de resistência ruim ao concreto do pilar:

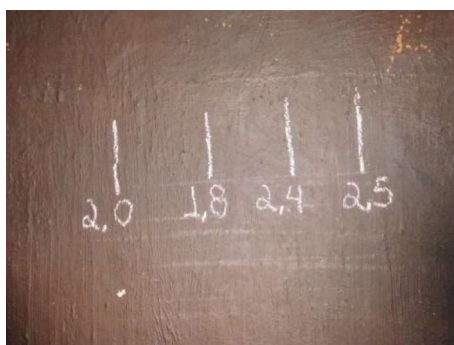
| CAMARA 1 |

| CAMARA 1 |
|---|
| Parede: Ferro 12.5mm |
| Profundidade: 1,8cm |

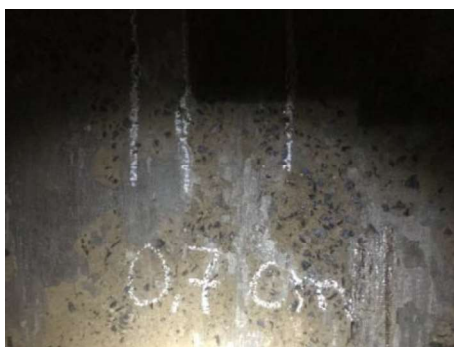
| CAMARA 2 |

| CAMARA 2 |
|---|
| Parede: Ferro 12.5mm |

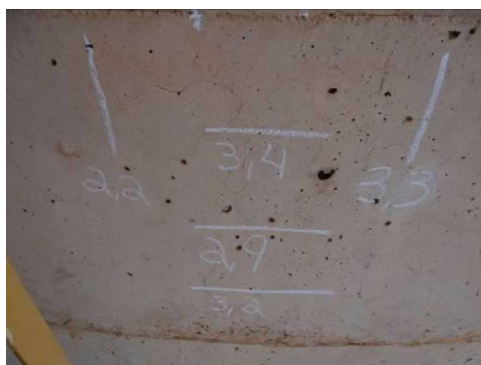
**10.5.2.** Realizado ensaio de pacometria na parede externa com os seguintes resultados:

| RESERVATÓRIO |
| Parede: Ferro 20 mm |

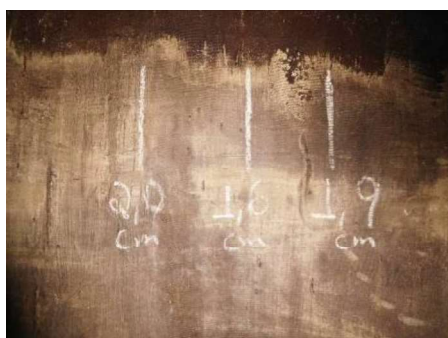
| CÂMARA 1 |

| CÂMARA 1 |
|---|
| <p><b>PAREDE: FERRO 12,5mm</b><br/><b>PROFUNDIDADE: 16 À 20mm</b></p> |

Detalhe do ensaio de pacometria em parede da câmara 1

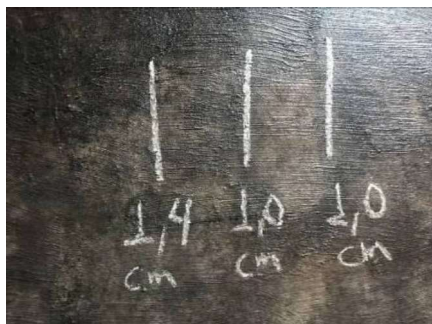
| CÂMARA 2 |

| CÂMARA 2 |
|---|
| <b>PAREDE: FERRO 12,5mm</b><br><b>PROFUNDIDADE: 10 À 14mm</b> |

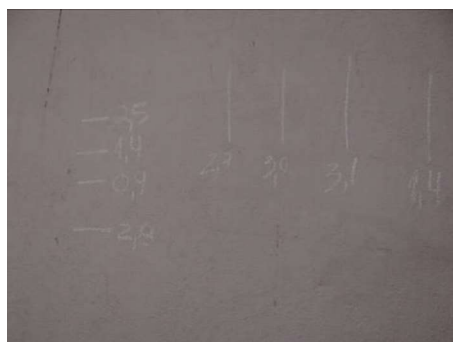
| CÂMARA |

**10.5.2.** Realizado ensaio de pacometria em parede do reservatório com os seguinte resultado:

| CÂMARA |
|---|
| Parede: Ferro 16mm |

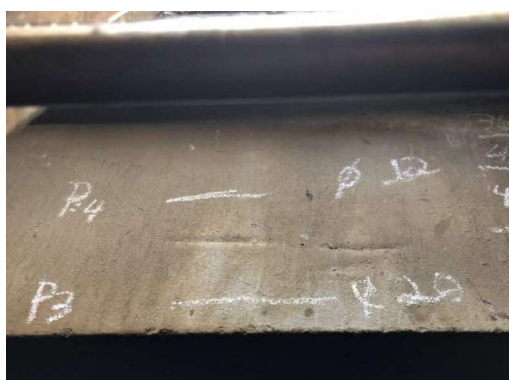
Face Lateral: Ferros  $\Phi$ : 12 mm  
Profundidade: 40 mm

Face Lateral: Ferros  $\Phi$ : 20 mm  
Profundidade: 30 mm

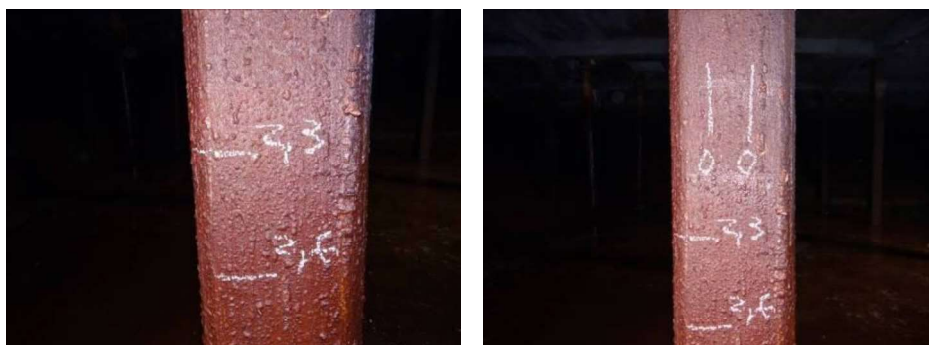
| PILAR |

| PILAR |
|---|
| Pilar: 12,5mm<br>Profundidade: 0 a 23mm |

Detalhe do ensaio de pacometria em pilares

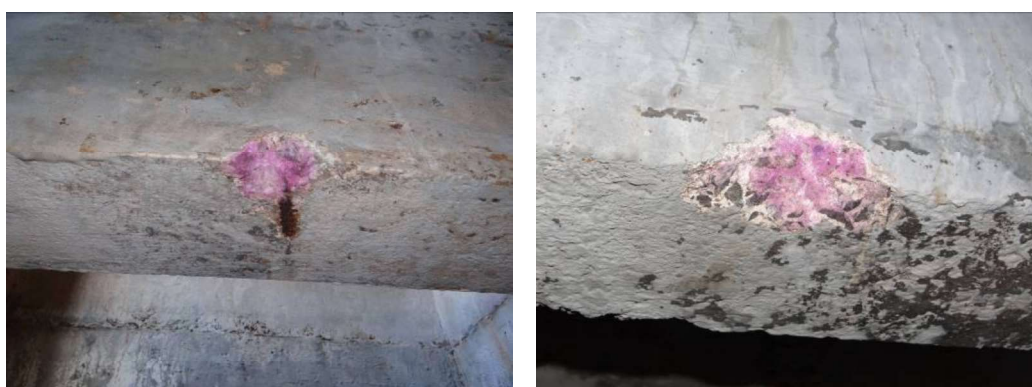
**10.4.3.** Realizado ensaio para medição da frente de carbonatação em pilares internos das câmaras 1 e 2 verificou-se profundidade das mesmas em 0,3 mm e 0,4 mm respectivamente.

Vista da aspersão da solução de fenolftaleína em pilares das câmaras 1 e 2

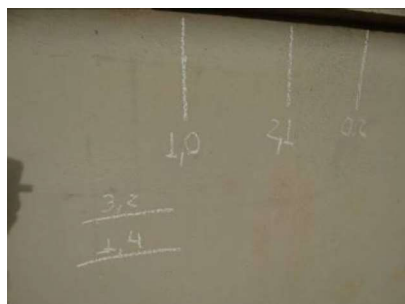
| CÂMARA 1 |

| CÂMARA 1 |
|---|
| Parede: Ferro 12,5mm |
| Profundidade: 2 à 32mm |

Detalhe do ensaio de pacometria em pilar da câmara 1

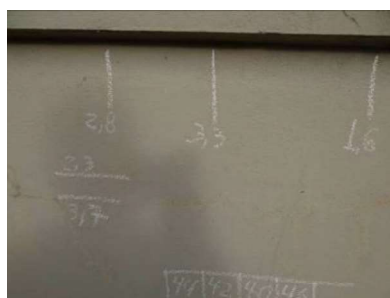
| CÂMARA 2 |

| CÂMARA 2 |
|---|
| Parede: Ferro 12,5mm |

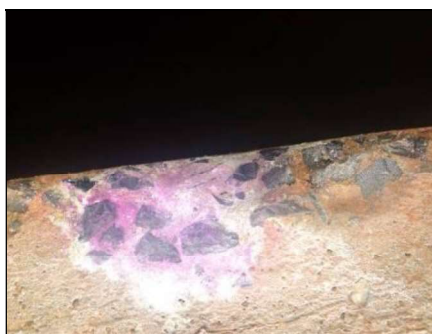
**10.4.3.** Realizado ensaio para medição da frente de carbonatação em parede interna verificou-se profundidade das mesmas em 0,2mm.

Vista da aspersão da solução de fenolftaleína em parede

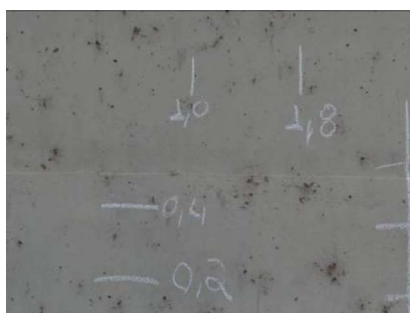
**10.5.2.** Realizado ensaio de pacometria em parede com os seguintes resultados:

| PAREDE |
|---|
| Parede: Ferro 16mm |

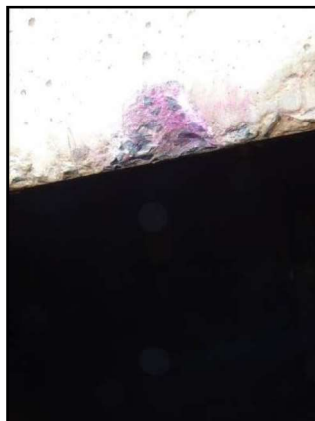
**10.4.3.** Realizado ensaio para medição da frente de carbonatação na parede e verificou-se profundidade das mesmas em 0,3mm.

Vista da aspersão da solução de fenolftaleína na parede

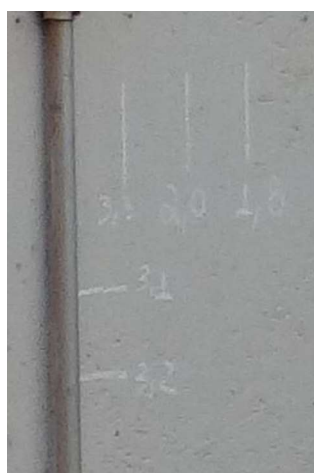
**10.5.2.** Realizado ensaio de pacometria em parede com os seguintes resultados:

| PAREDE |
|---|
| Parede: Ferro 16mm |

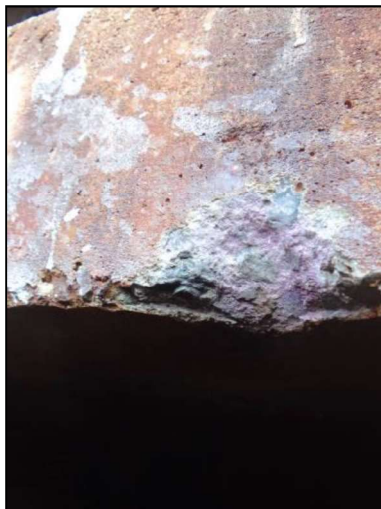
**10.4.3.** Realizado ensaio para medição da frente de carbonatação em parede interna e verificou-se profundidade das mesmas em 0,2mm.

Vista da aspersão da solução de fenolftaleína em parede

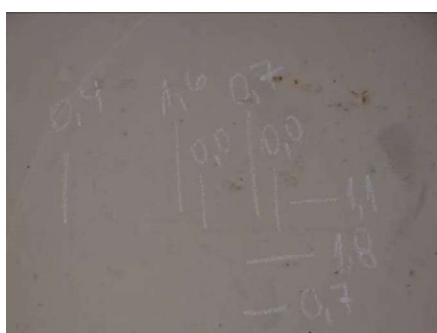
**10.5.2.** Realizado ensaio de pacometria em parede com o seguinte resultados:

| PAREDE |
|---|
| Parede: Ferro 12,5mm |

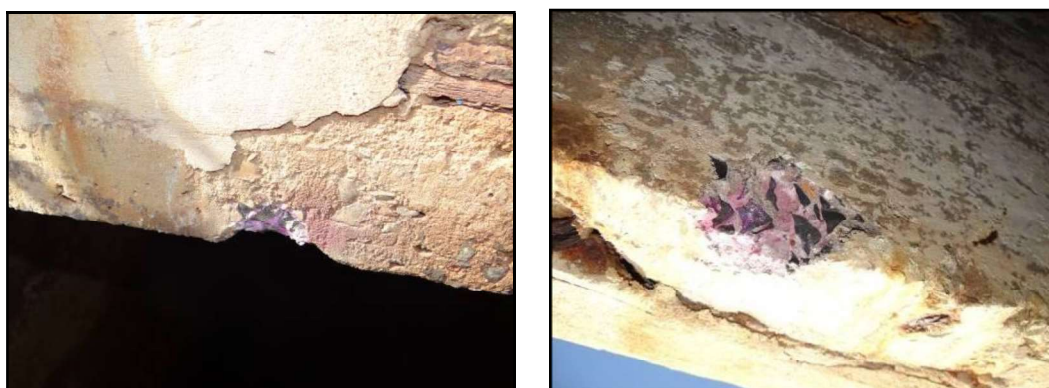
- 10.4.1.** A verificação da profundidade da frente de carbonatação consiste na retirada paulatina da camada de cobrimento das armaduras e asperção de solução alcoólica de fenolftaleína a 1% que reagirá com o meio e através de mudança de coloração indicará se o concreto esta carbonatado (reação incolor) ou não carbonatado (reação com coloração vermelho carmim);
- 10.4.2.** A carbonatação indica condição para despassivação das armaduras, situação na qual há possibilidade de ocorrência do processo de corrosão;
- 10.4.3.** Realizado ensaio para medição da frente de carbonatação em pilares internos das câmaras 1 e 2 verificou-se profundidade das mesmas em 0,3mm e 0,4mm.

Vista da asperção da solução de fenolftaleína em pilares das câmaras 1 e 2

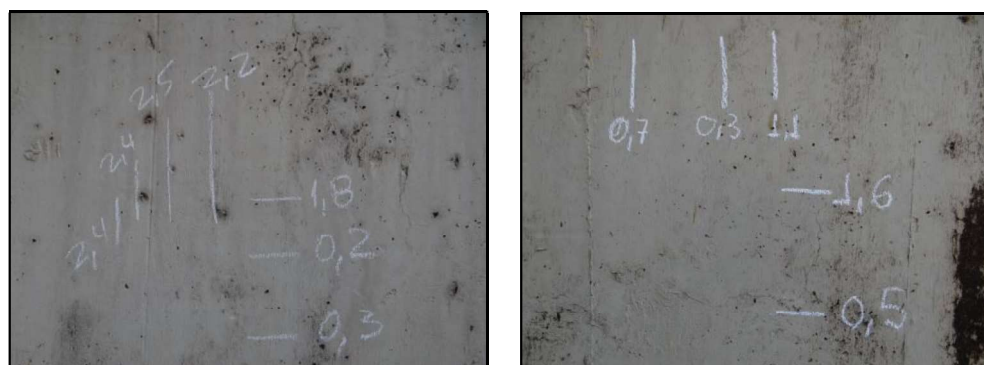
| <b>CÂMARA 2</b> |
|---|
| <b>Parede: Ferro 12,5mm</b> |
| <b>Profundidade: 03 à 16mm</b> |

Detalhe do ensaio de pacometria em parede e pilar da câmara 1 e 2

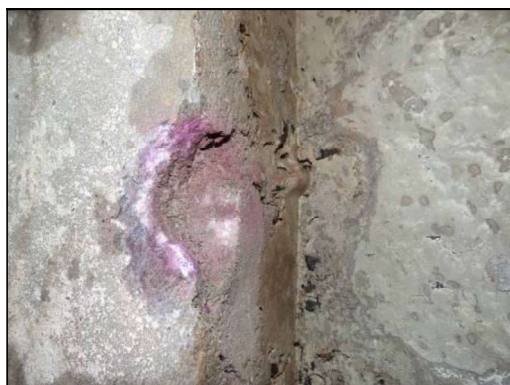
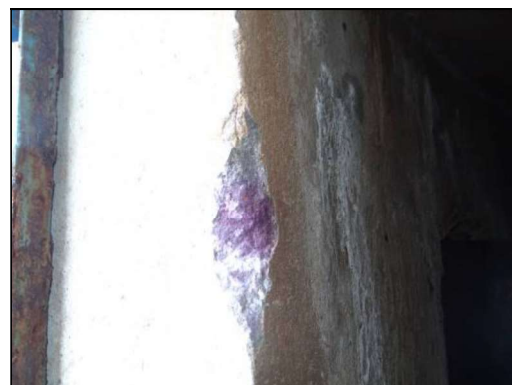
- 10.4.1.** A verificação da profundidade da frente de carbonatação consiste na retirada paulatina da camada de cobrimento das armaduras e aspersão de solução alcoólica de fenolftaleína a 1% que reagirá com o meio e através de mudança de coloração indicará se o concreto esta carbonatado (reação incolor) ou não carbonatado (reação com coloração vermelho carmim);
- 10.4.2.** A carbonatação indica condição para despassivação das armaduras, situação na qual há possibilidade de ocorrência do processo de corrosão;
- 10.4.3.** Realizado ensaio para medição da frente de carbonatação em pilares internos das câmaras 1 e 2 verificou-se profundidade das mesmas em 0,4mm e 0,5mm, respectivamente.

Vista da aspersão da solução de fenolftaleína  
em pilares das câmaras 1 e 2

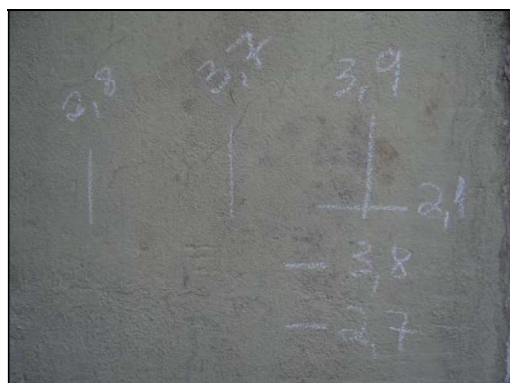
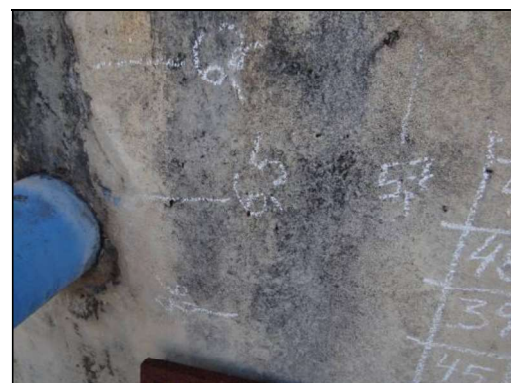
| CÂMARA 2 |
|---|
| Parede: Ferro 16mm |
| Profundidade: 46 à 65mm |

Detalhe do ensaio de pacometria em parede e pilar da câmara 1 e 2

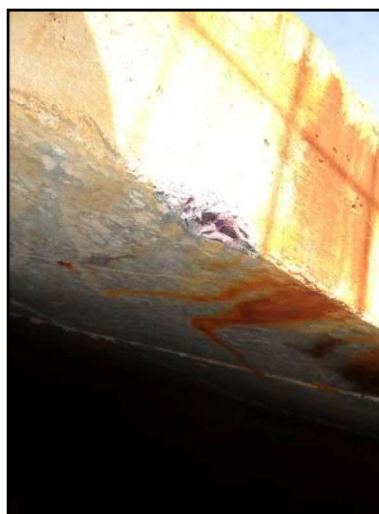
- 10.4.1.** A verificação da profundidade da frente de carbonatação consiste na retirada paulatina da camada de cobrimento das armaduras e asperção de solução alcoólica de fenolftaleína a 1% que reagirá com o meio e através de mudança de coloração indicará se o concreto está carbonatado (reação incolor) ou não carbonatado (reação com coloração vermelho carmim);
- 10.4.2.** A carbonatação indica condição para despassivação das armaduras, situação na qual há possibilidade de ocorrência do processo de corrosão;
- 10.4.3.** Realizado ensaio para medição da frente de carbonatação em parede internos do reservatório e verificou-se profundidade das mesmas em 0,5mm.

Vista da aspersão da solução de fenolftaleína em parede do reservatório

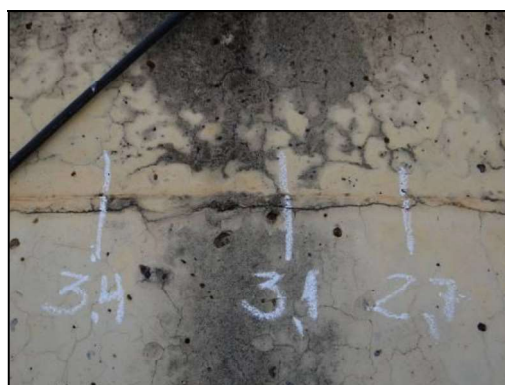
| CÂMARA |
|---|
| Parede: Ferro 16mm |
| Profundidade: 27 à 34mm |

Detalhe do ensaio de pacometria em parede e pilar da câmara 1

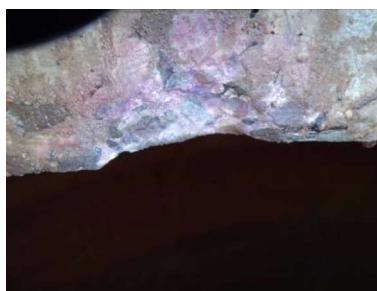
**10.3.3.** Realizado ensaio para medição da frente de carbonatação em parede interna de concreto verificou-se profundidade da mesma em 1mm.

Vista da asperção da solução de fenolftaleína na laje de cobertura

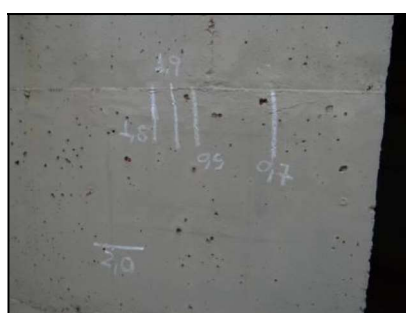
10.4.2. Realizado ensaio de pacometria em paredes da câmara com os seguintes resultados:

| RESERVATÓRIO |
|---|
| Parede: Ferro 12.5mm |

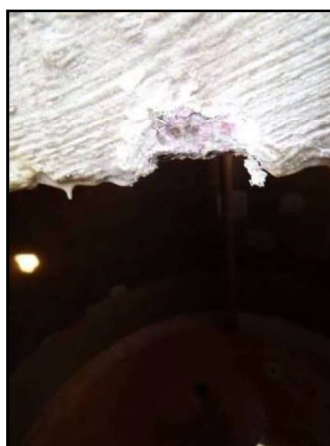
- 10.4.1.** A verificação da profundidade da frente de carbonatação consiste na retirada paulatina da camada de cobrimento das armaduras e asperção de solução alcoólica de fenolftaleína a 1% que reagirá com o meio e através de mudança de coloração indicará se o concreto esta carbonatado (reação incolor) ou não carbonatado (reação com coloração vermelho carmin);
- 10.4.2.** A carbonatação indica condição para despassivação das armaduras, situação na qual há possibilidade de ocorrência do processo de corrosão;
- 10.4.3.** Realizado ensaio para medição da frente de carbonatação em parede interna e verificou-se profundidade das mesmas em 0,2mm.

Vista da aspersão da solução de fenolftaleína em parede

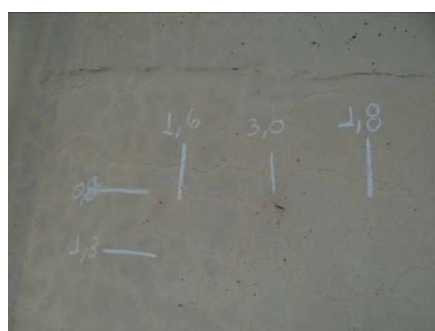
**10.5.2.** Realizado ensaio de pacometria em parede com o seguinte resultado:

| CÂMARA |
|---|
| Parede: Ferro 16mm |

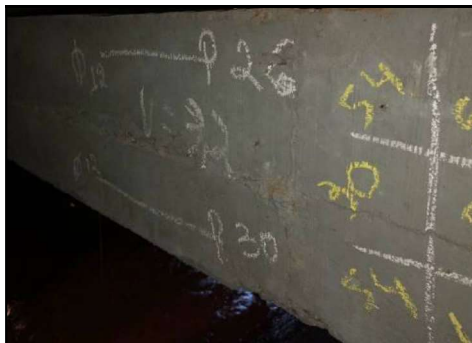
Vista ensaio no pilar 2

- 10.2.3.** Realizado ensaio de ultrassom no Pilar 2 – Anexo 1, com medição de velocidade de 3.200m/s, conferindo boa qualidade e capacidade de resistência:

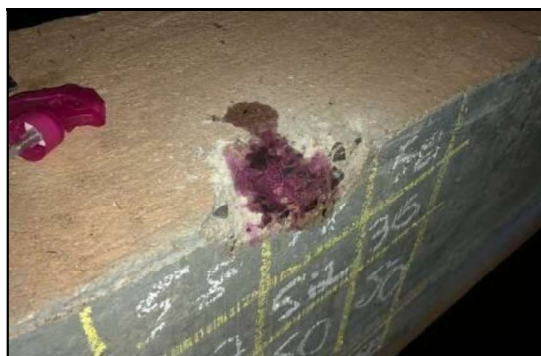
- 10.4.1.** A verificação da profundidade da frente de carbonatação consiste na retirada paulatina da camada de cobrimento das armaduras e asperção de solução alcoólica de fenolftaleína a 1% que reagirá com o meio e através de mudança de coloração indicará se o concreto esta carbonatado (reação incolor) ou não carbonatado (reação com coloração vermelho carmin);
- 10.4.2.** A carbonatação indica condição para despassivação das armaduras, situação na qual há possibilidade de ocorrência do processo de corrosão;
- 10.4.3.** Realizado ensaio para medição da frente de carbonatação em vigamento da estrutura do telhado verificou-se profundidade da mesma em 3,2 mm.

Vista da aspersão da solução de fenolftaleína

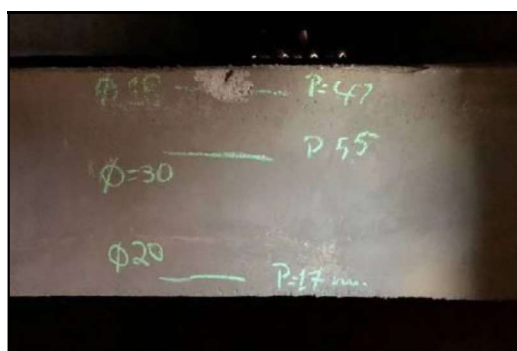
**10.5.2.** Realizado ensaio de pacometria em viga longitudinal da estrutura do telhado com os seguintes resultados:

Face Lateral: Ferros  $\Phi$ :18 mm  
Profundidade: 47 mm

Face Lateral: Ferros  $\Phi$ :30 mm  
Profundidade: 55 mm

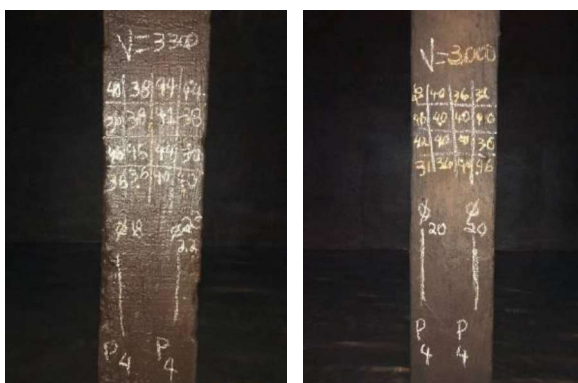
Vista ensaio em pilares internos das câmaras 1 e 2

- 10.2.3.** Realizado ensaio de ultrassom em pilar interno, com medição de velocidade de 3.300m/s na câmara 1 e 3.000 m/s na câmara 2, conferindo boa qualidade e capacidade de resistência:

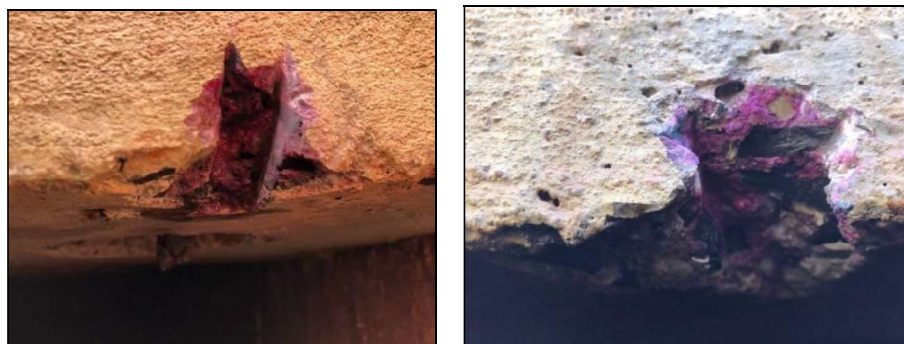
- 10.4.1.** A verificação da profundidade da frente de carbonatação consiste na retirada paulatina da camada de cobrimento das armaduras e asperção de solução alcoólica de fenolftaleína a 1% que reagirá com o meio e através de mudança de coloração indicará se o concreto esta carbonatado (reação incolor) ou não carbonatado (reação com coloração vermelho carmim);
- 10.4.2.** A carbonatação indica condição para despassivação das armaduras, situação na qual há possibilidade de ocorrência do processo de corrosão;
- 10.4.3.** Realizado ensaio para medição da frente de carbonatação em vigamento da estrutura da laje de tampa verificou-se profundidade da mesma 3mm na câmara 1 e 3,8mm na câmara 2 mm.

Vista da aspersão da solução de fenolftaleína nas lajes de cobertura das câmaras 1 e 2

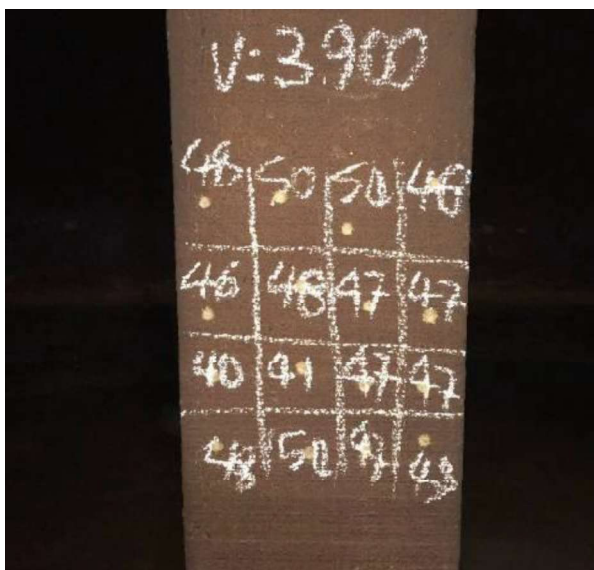
Vista ensaio em pilar interno

- 10.2.3.** Realizado ensaio de ultrassom em pilar interno, com medição de velocidade de 3.900m/s, conferindo boa qualidade e capacidade de resistência:

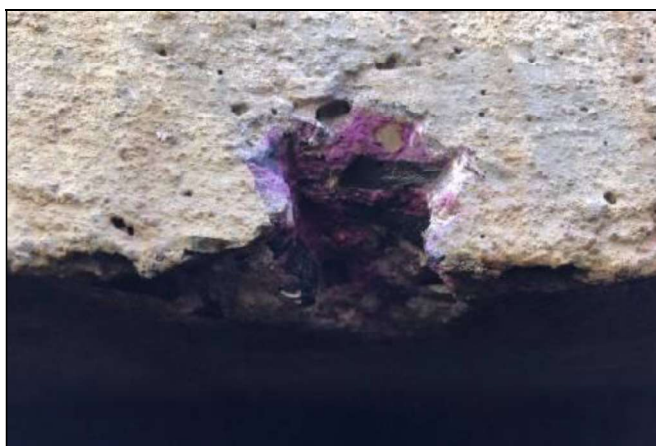
- 10.4.1.** A verificação da profundidade da frente de carbonatação consiste na retirada paulatina da camada de cobrimento das armaduras e asperção de solução alcoólica de fenolftaleína a 1% que reagirá com o meio e através de mudança de coloração indicará se o concreto esta carbonatado (reação incolor) ou não carbonatado (reação com coloração vermelho carmim);
- 10.4.2.** A carbonatação indica condição para despassivação das armaduras, situação na qual há possibilidade de ocorrência do processo de corrosão;
- 10.4.3.** Realizado ensaio para medição da frente de carbonatação em vigamento da estrutura da laje de tampa verificou-se profundidade da mesma em 4 mm.

Vista da aspersão da solução de fenolftaleína

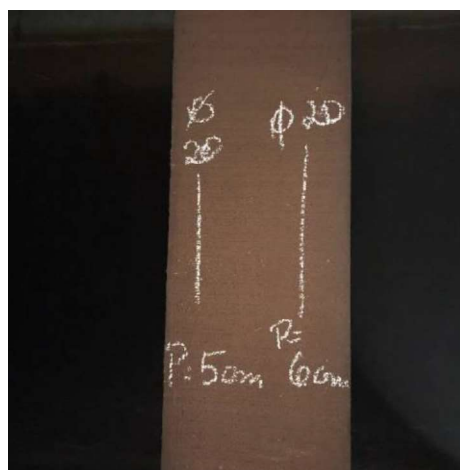
- 10.5.1.** O ensaio de pacometria visa determinar/verificar as características das armaduras, bem como a espessura da camada de cobrimento das mesmas;
- 10.5.2.** Realizado ensaio de pacometria em vigamento da estrutura da laje de tampa com os seguintes resultados:

Face Lateral: Ferros  $\Phi$ : 20 mm  
Profundidade: 50 mm

Face Lateral: Ferros  $\Phi$ : 20 mm  
Profundidade: 60 mm

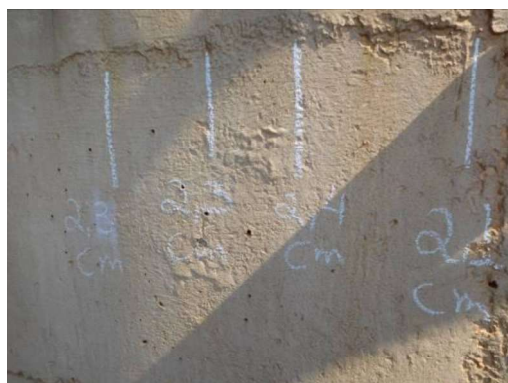
**10.1.5.** Realizado ensaio de pacometria em parede externa com o seguinte resultado:

Parede: Ferro 12,5 mm

Profundidade: 2,1 cm

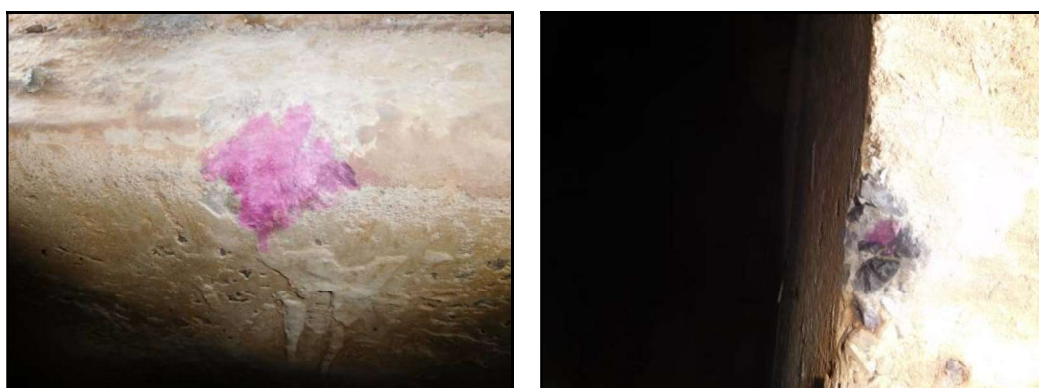
**10.3.3.** Realizado ensaio para medição da frente de carbonatação em parede interna da câmara A e B verificou-se profundidade da mesma de respectivamente 0,3 cm e 0,5cm.

Vista da aspersão da solução de fenolftaleína em paredes internas
