MUNICÍPIO DE ARARAQUARA  
- Gabinete do Prefeito -

OFÍCIO Nº 0669/2022

Assunto: resposta REQUERIMENTO 130/2022 – CÂMARA MUNICIPAL.

LAUDO TÉCNICO Nº

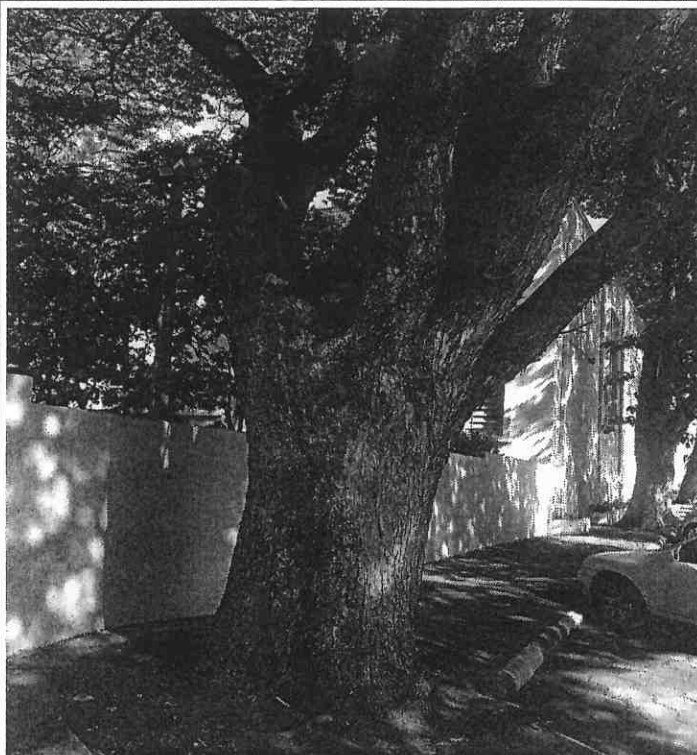
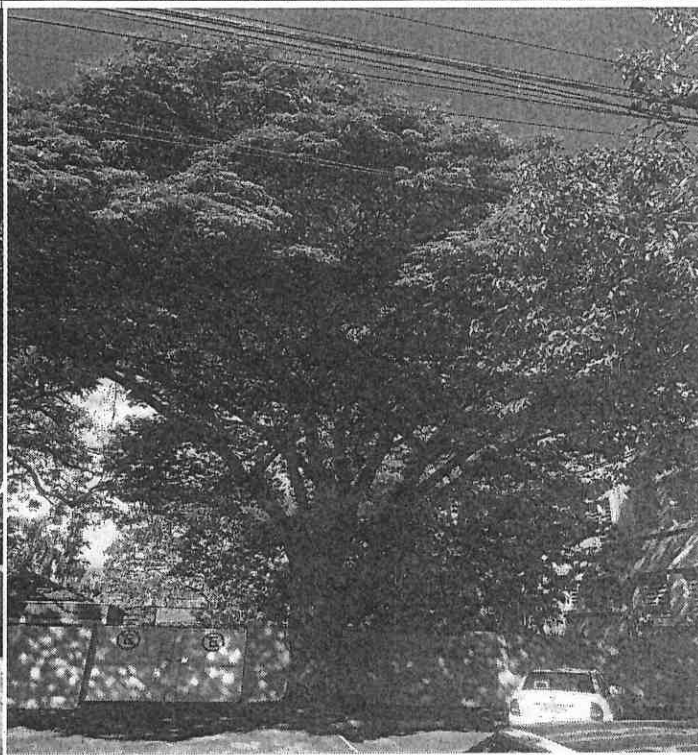
Árvore 1

| Nº | Espécie | DAP (cm) | FUSTE (m) | Estado Vegetativo Fitossanitário | Interferências | Serviços Necessários | Plantio | Porte | Espécie sugerida |
|---|---|---|---|---|---|---|---|---|---|
| 1 | Sibipiruna | 99,9 | ≥ 3,0 | Aparentemente sadia | Não há | Poda de limpeza | - | - | - |

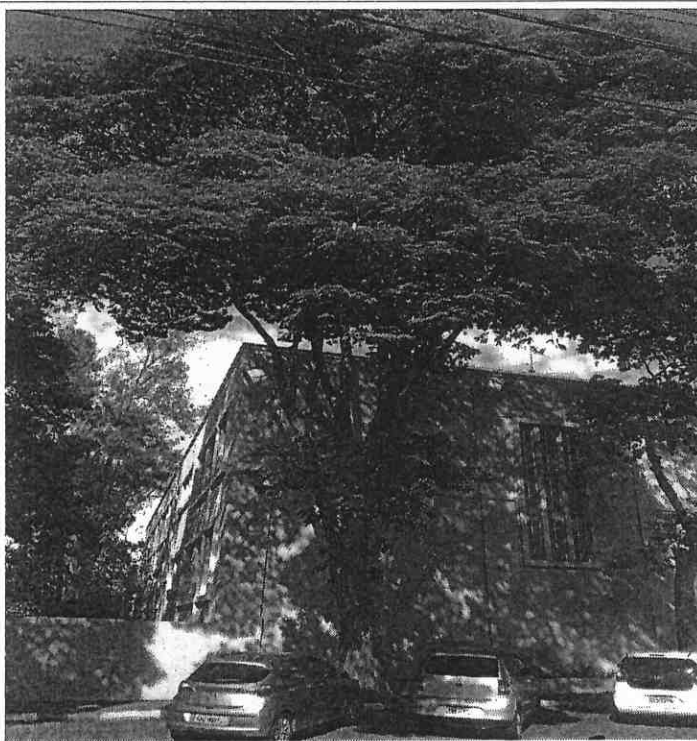
Árvore 2

| Nº | Espécie | DAP (cm) | FUSTE (m) | Estado Vegetativo Fitossanitário | Interferências | Serviços Necessários | Plantio | Porte | Espécie sugerida |
|---|---|---|---|---|---|---|---|---|---|
| 2 | Sibipiruna | 77,3 | ≥ 3,0 | Aparentemente sadia/planta invasora | Não há | Poda de limpeza | - | - | - |

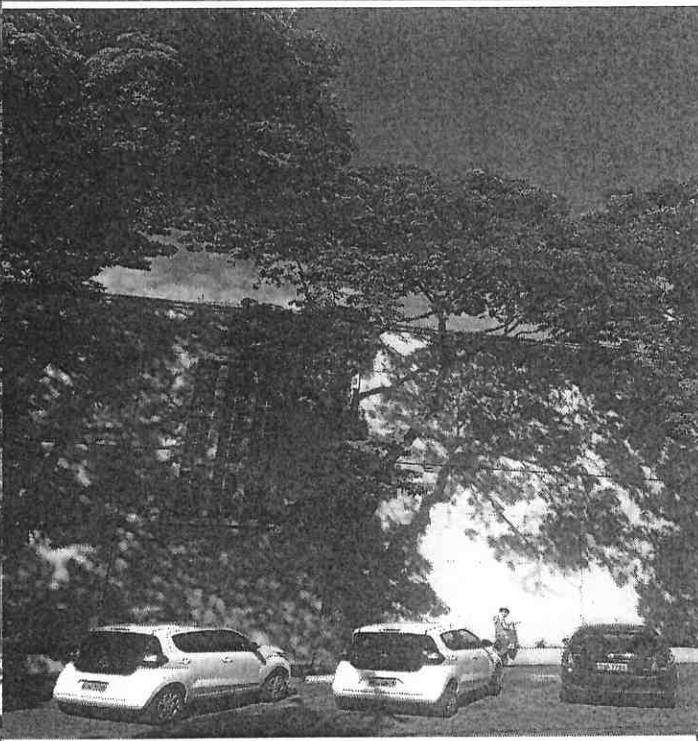
Árvore 3

| Nº | Espécie | DAP (cm) | FUSTE (m) | Estado Vegetativo Fitossanitário | Interferências | Serviços Necessários | Plantio | Porte | Espécie sugerida |
|---|---|---|---|---|---|---|---|---|---|
| 3 | Sibipiruna | 46,2 | ≥ 4,0 | Aparentemente sadia/abelha Jatai | Não há | Poda de limpeza | - | - | - |

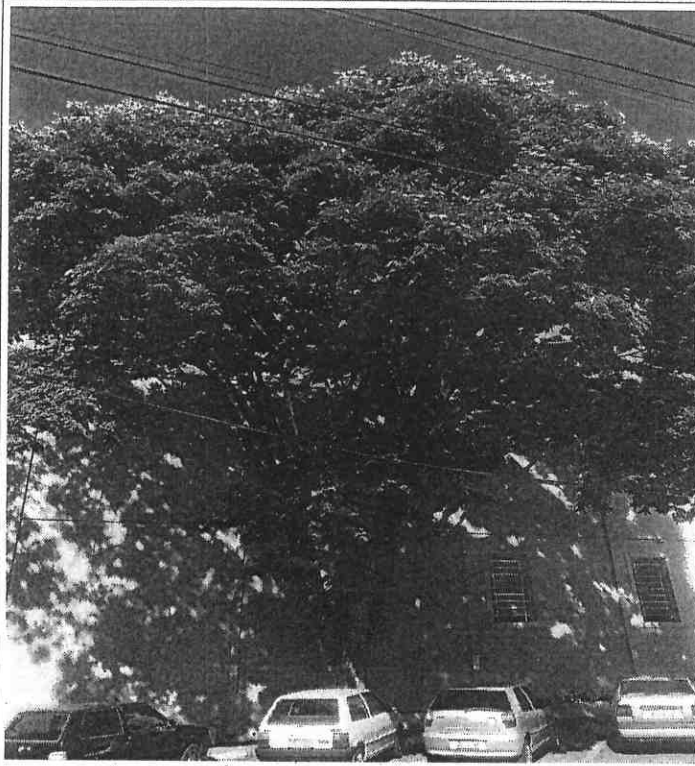
Árvore 4

| Nº | Espécie | DAP (cm) | FUSTE (m) | Estado Vegetativo Fitossanitário | Interferências | Serviços Necessários | Plantio | Porte | Espécie sugerida |
|---|---|---|---|---|---|---|---|---|---|
| 4 | Sibipiruna | 89,8 | ≥ 3,0 | Aparentemente sadia | Não há | Poda de limpeza (galhos tocando beiral do telhado) | - | - | - |

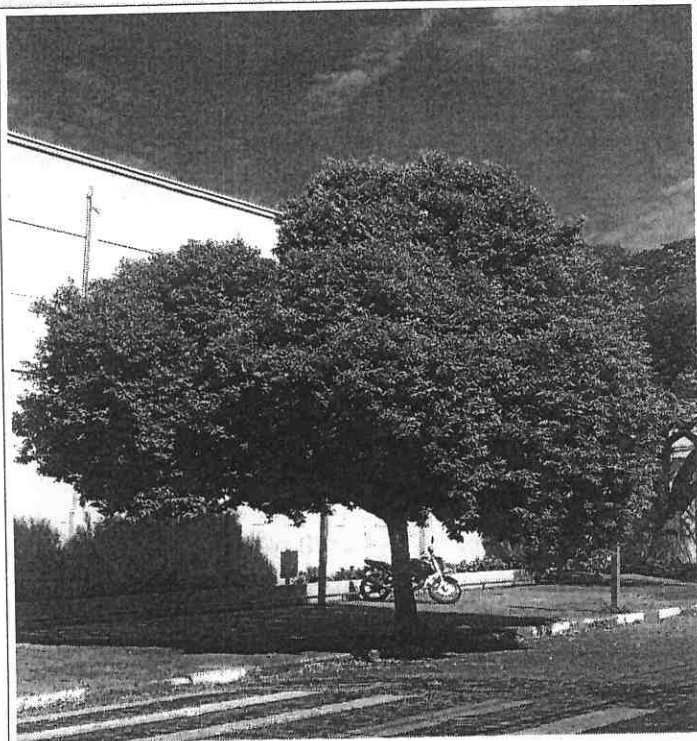
Árvore 7

- Nº 5. Copa epicórmica (resultante de podas drásticas).
- Nº 6. Copa com ponteiro quebrado.
- Nº 7. Copa baixa.
- Nº 8. Sibipiruna com vários galhos grandes secos e com risco de queda.
- Nº 11. Oiti com alguns galhos sobre o muro e cerca de arame.
- Nº 14. Alfeneiro com crescimento inclinado, mas aparentemente firme.
- Nº 15. Oiti com galhos sobre o prédio (muro?).
- Nº 19. Alfeneiro com presença de planta invasora e copa unilateral, provavelmente devido à fiação.
- Nº 21. Alfeneiro pequeno porte. Caule com lesão cicatrizada. Aparentemente firme.
- Nº 22. Alfeneiro com presença de planta invasora.

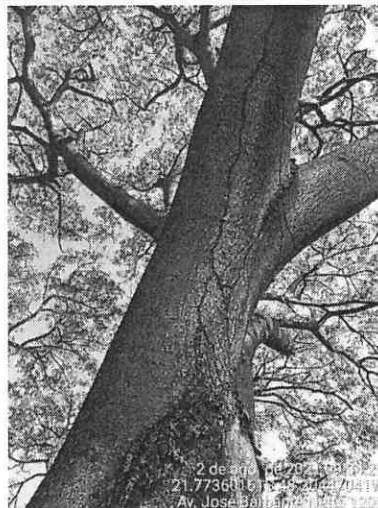
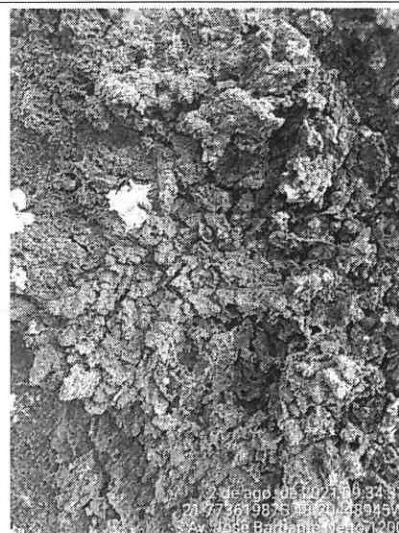
Árvore 1

| Nº | Espécie | DAP | FUSTE | Estado Vegetativo<br>Fitossanitário | Interferências | Serviços Necessários | Plantio | Porte | Espécie sugerida |
|---|---|---|---|---|---|---|---|---|---|
| 1 | Orelha de Macaco | 119,68 cm | 200 cm | Sadia | * | Poda de manutenção | N | * | * |

Indivíduo está sadio, presença de cupins, necessário realizar poda de manutenção. (encontra-se no canteiro central de frente ao imóvel 1200.

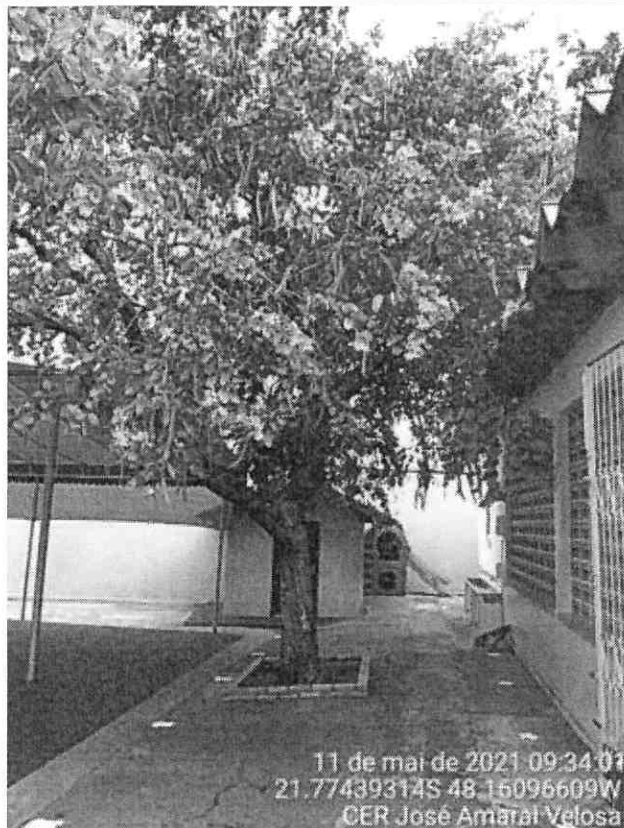
Árvore 1

Indivíduo 1, está sadio, pequena lesão no tronco, realizar poda de manutenção e levantamento  
Indivíduo 2, está condenado, copa inadequada para espécime e ramos lesionados, realizar remoção e substituição;  
Indivíduo 3, está condenado, copa inadequada para espécime e ramos lesionados, realizar remoção e substituição;  
Indivíduo 4, está sadio, sem necessidade de intervenção;  
Indivíduo 5, está sadio, realizar poda de manutenção;  
Indivíduo 6, está sadio, realizar poda de formação;  
Indivíduo 7, está sadio, sem necessidade de intervenção;  
Indivíduo 8, está morta, realizar remoção, sem necessidade de substituição, pois não há espaço físico no local;  
Indivíduo 9, está sadio, realizar poda de manutenção;  
Indivíduo 10, está sadio, pequenas lesões no tronco, foi orientado a acompanhar se a lesão vai aumentar;  
Indivíduo 11, está sadio, realizar poda de manutenção;  
Indivíduo 12, está sadio, sem necessidade de intervenção;

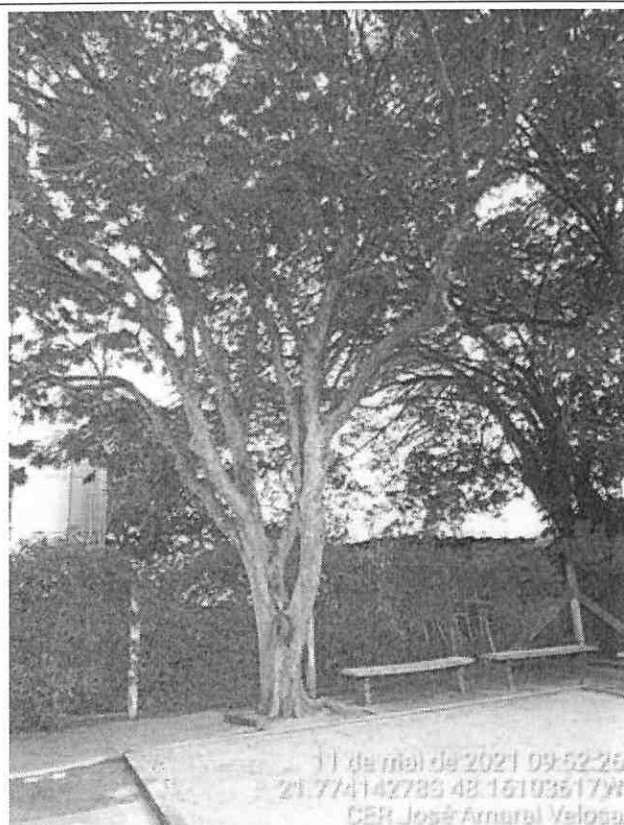
Árvore 13

Indivíduo 13, está sadio, sem necessidade de intervenção;  
Indivíduo 14, está sadio, próximo do muro, necessário a remoção;  
Indivíduo 15, está sadio, próximo do muro, necessário a remoção;  
Indivíduo 16, está sadio, próximo do muro, necessário a remoção;  
Indivíduo 17, está sadio, espécime inadequado para o local, está a 2 metros do prédio;  
Indivíduo 18, está sadio, realizar poda de manutenção e levantamento;  
Indivíduo 19, está condenada, copa inadequada para espécime, ramos lesionados, realizar remoção e substituição;  
Indivíduo 20, está sadio, sem necessidade de intervenção;  
Indivíduo 21, está sadio, espécime inadequado para o local, realizar remoção;  
Indivíduo 22, está condenado, copa inadequada para espécime, ramos lesionados, realizar remoção;  
Indivíduo 23, está sadio, espécime inadequado para o local, realizar remoção e substituição;  
Indivíduo 24, canteiro, realizar plantio de 1 Resedá;

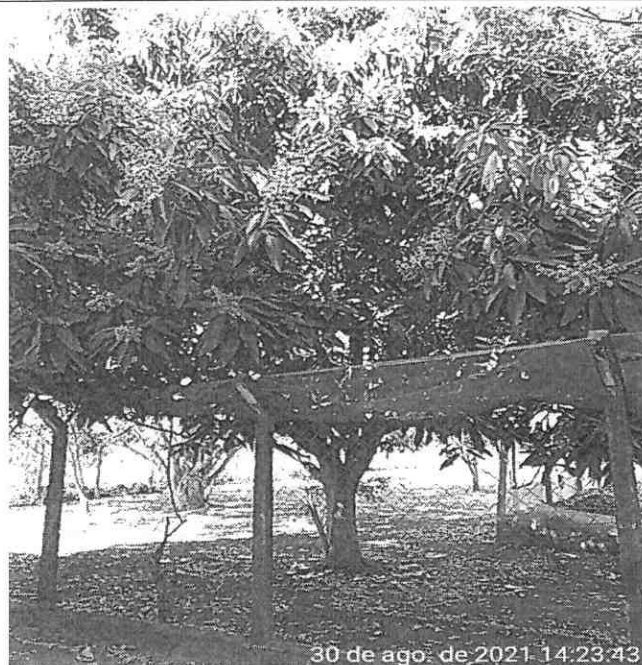
Árvore 1

| Nº | Espécie | DAP | FUSTE | Estado Vegetativo Fitossanitário | Interferências | Serviços Necessários | Plantio | Porte | Espécie sugerida |
|---|---|---|---|---|---|---|---|---|---|
| 1 | MANGUEIRA | 29,2cm | 200cm | SADIA | NENHUMA | PODA COMPLETA | N | | |

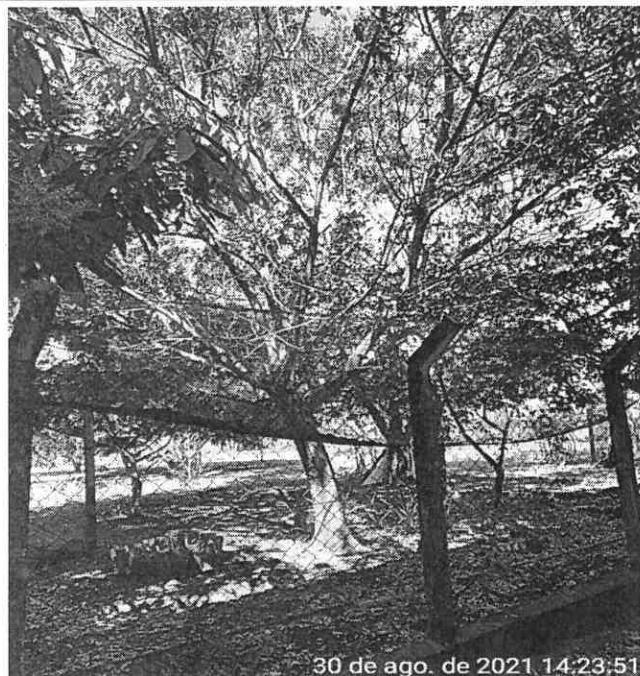
Árvore 2

| Nº | Espécie | DAP | FUSTE | Estado Vegetativo Fitossanitário | Interferências | Serviços Necessários | Plantio | Porte | Espécie sugerida |
|---|---|---|---|---|---|---|---|---|---|
| 2 | ÁRBOREA | 28,4cm | 200cm | LESÃO/PRAGAS | NENHUMA | REMOÇÃO/SUBSTIT | S | G | IPE |

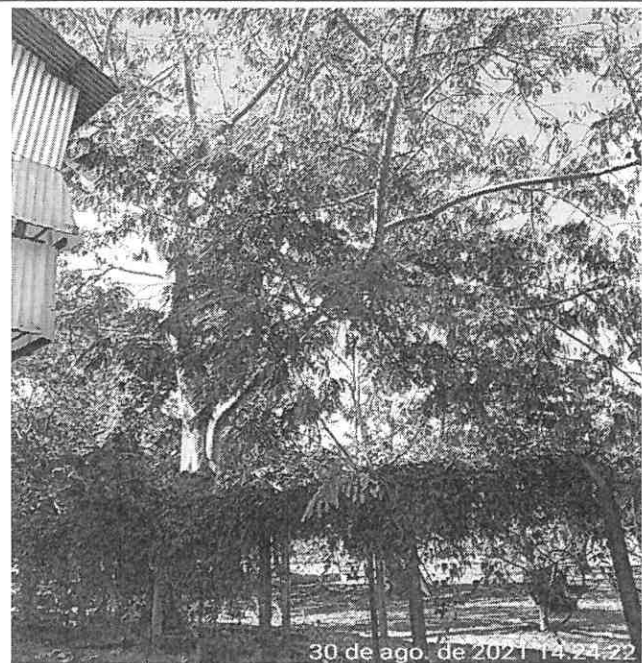
Árvore 3

| Nº | Espécie | DAP | FUSTE | Estado Vegetativo Fitossanitário | Interferências | Serviços Necessários | Plantio | Porte | Espécie sugerida |
|---|---|---|---|---|---|---|---|---|---|
| 3 | ÁRBOREA | 32,3cm | 250cm | SADIA | HORTA | REMOÇÃO/SUBSTIT | N | | |

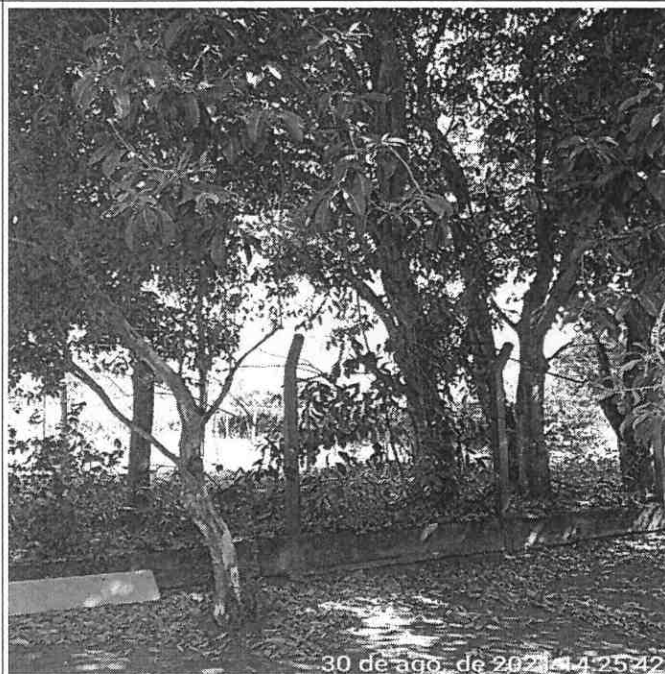
Árvore 4

| Nº | Espécie | DAP | FUSTE | Estado Vegetativo Fitossanitário | Interferências | Serviços Necessários | Plantio | Porte | Espécie sugerida |
|---|---|---|---|---|---|---|---|---|---|
| 4 | JAMBOLÃO | 28,8cm | 200cm | SADIA | NENHUMA | PODA COMPLETA | N | | |

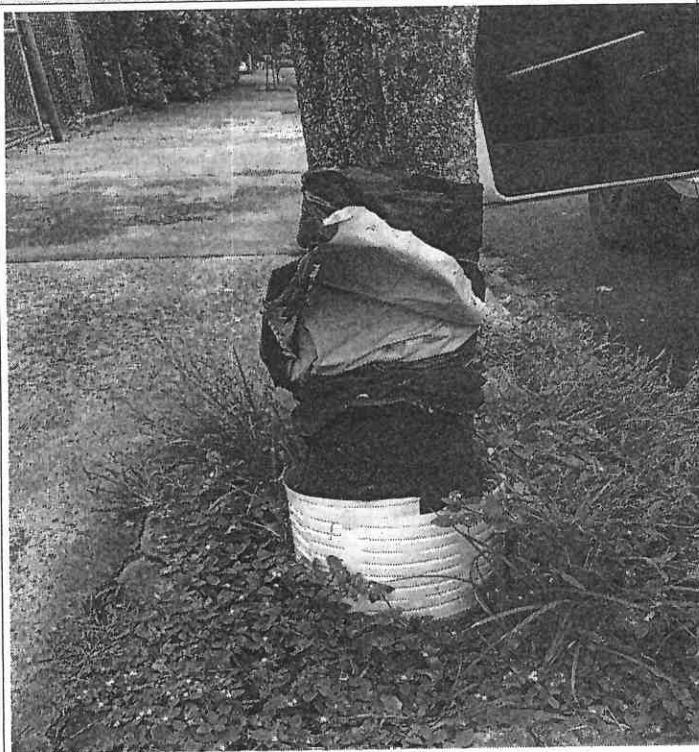
| Nº | Espécie | DAP (cm) | FUSTE (m) | Estado Vegetativo Fitossanitário | Interferências | Serviços Necessários | Plantio | Porte | Espécie sugerida |
|---|---|---|---|---|---|---|---|---|---|
| 1 | Alfeneiro | 16,6 | ≥ 2,0 | Comprometido | Não há | Remoção | 01 | M | Manduirana |

Nº 1. Lesão na base do caule (encoberto por plástico)

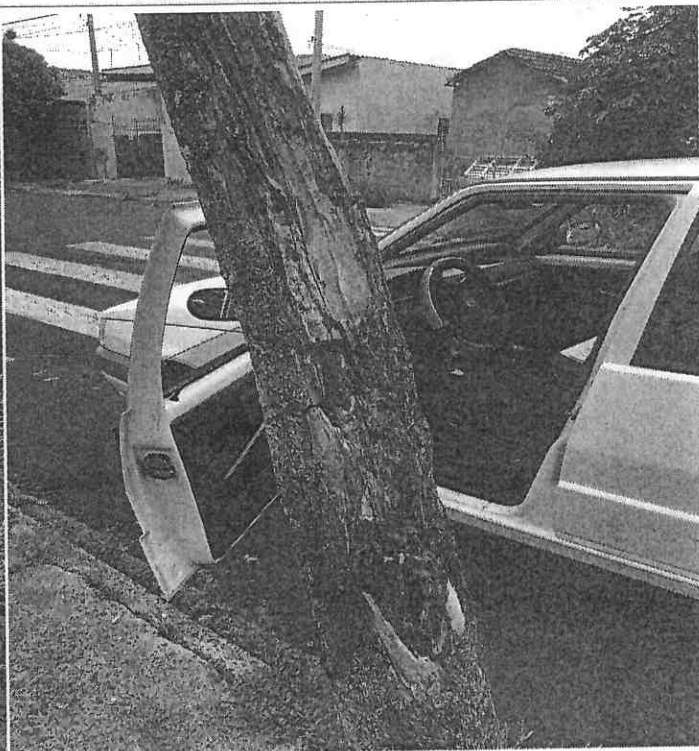
Nº 1. Podridão generalizada no caule

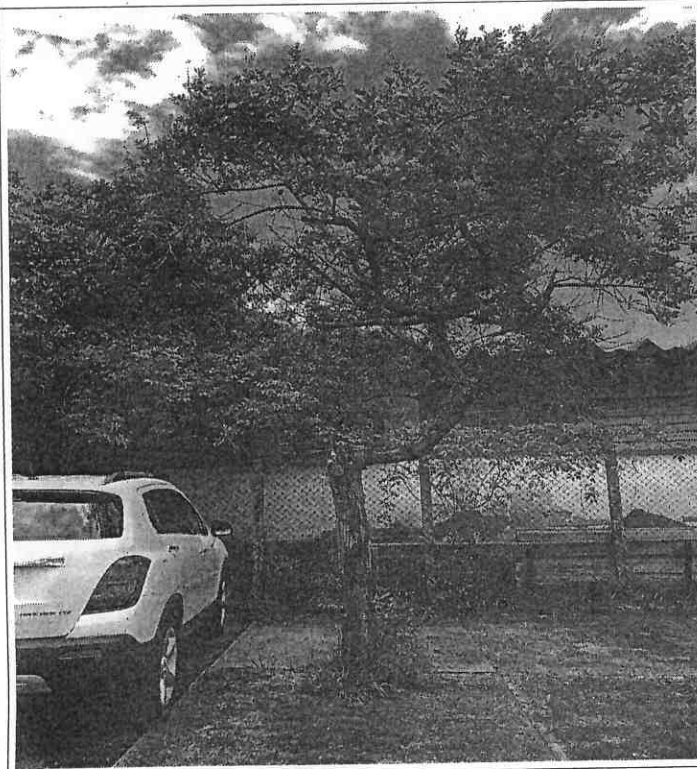
| Nº | Espécie | DAP (cm) | FUSTE (m) | Estado Vegetativo Fitossanitário | Interferências | Serviços Necessários | Plantio | Porte | Espécie sugerida |
|---|---|---|---|---|---|---|---|---|---|
| 2 | Aroeira pimenteira | 21,6 | ≥ 2,0 | Comprometido | Não há | Remoção | 01 | /M | Mirindiba rosa |

Nº 2. Copa unilateral

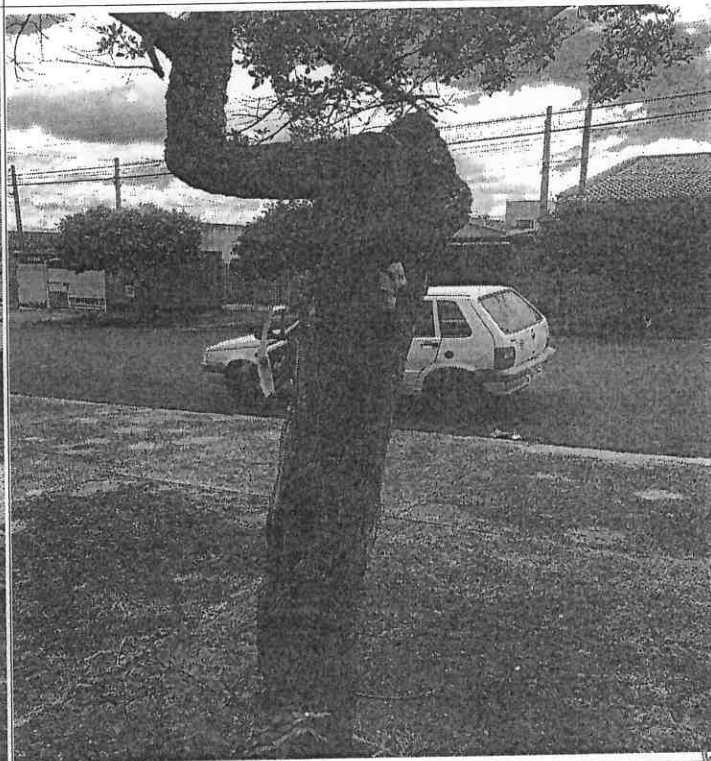
Nº 2. Caule necrosado

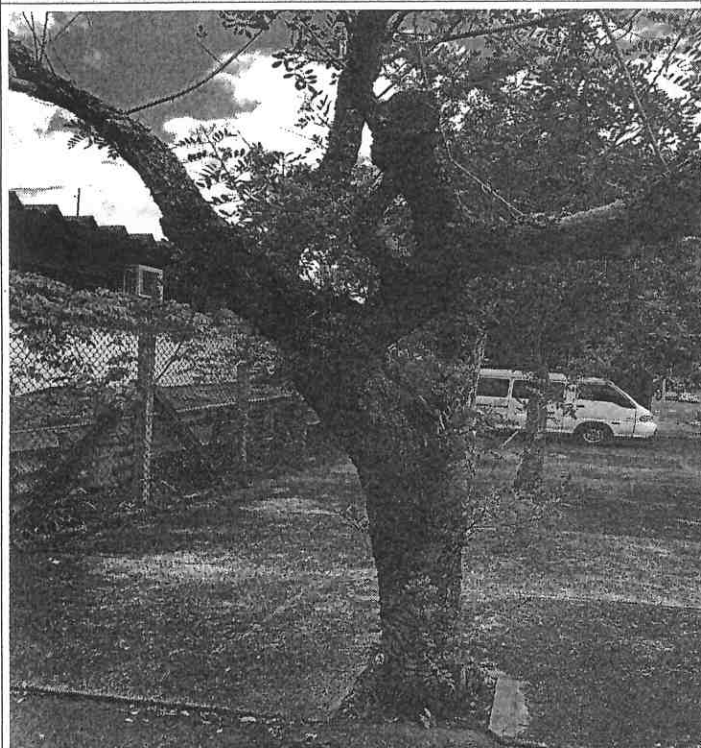
| Nº | Espécie | DAP (cm) | FUSTE (m) | Estado Vegetativo Fitossanitário | Interferências | Serviços Necessários | Plantio | Porte | Espécie sugerida |
|---|---|---|---|---|---|---|---|---|---|
| 3 | Aroeira pimenteira | 32,5 | ≥ 1,0 | Comprometido | Não há | Remoção | 01 | P | Aroeira pimenteira |

Nº 3. Copa removida

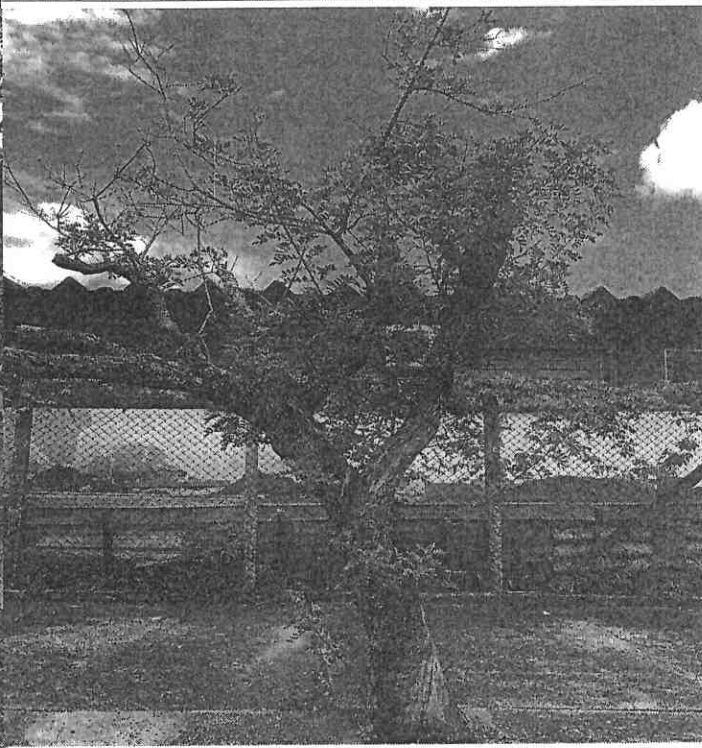
Nº 3. Caule com lesões e retorcido

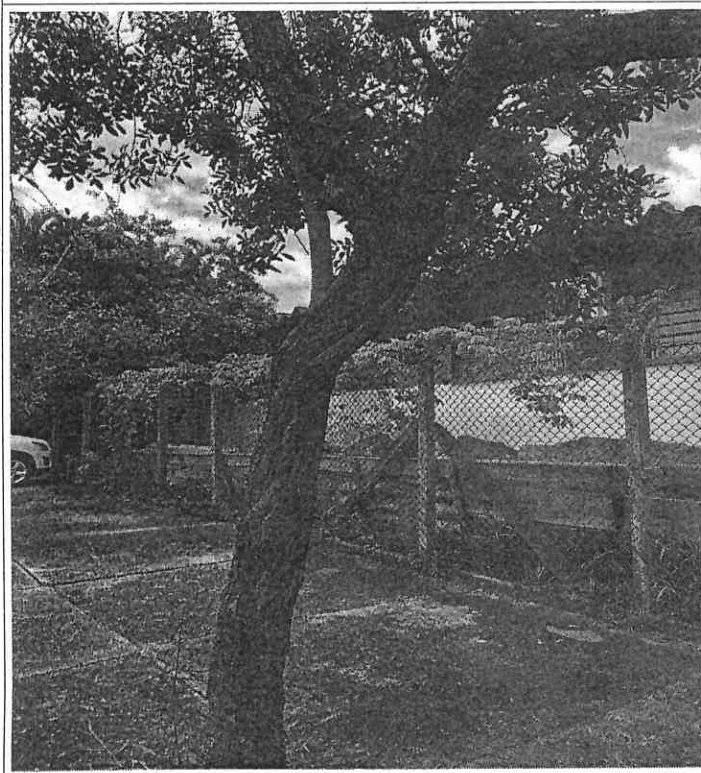
| Nº | Espécie | DAP (cm) | FUSTE (m) | Estado Vegetativo Fitossanitário | Interferências | Serviços Necessários | Plantio | Porte | Espécie sugerida |
|---|---|---|---|---|---|---|---|---|---|
| 4 | Aroeira pimenteira | 21,6 | ≥ 1,5 | Comprometido | Não há | Remoção | 01 | M | Oiti |

Nº 4. Caule com lesões necrosadas

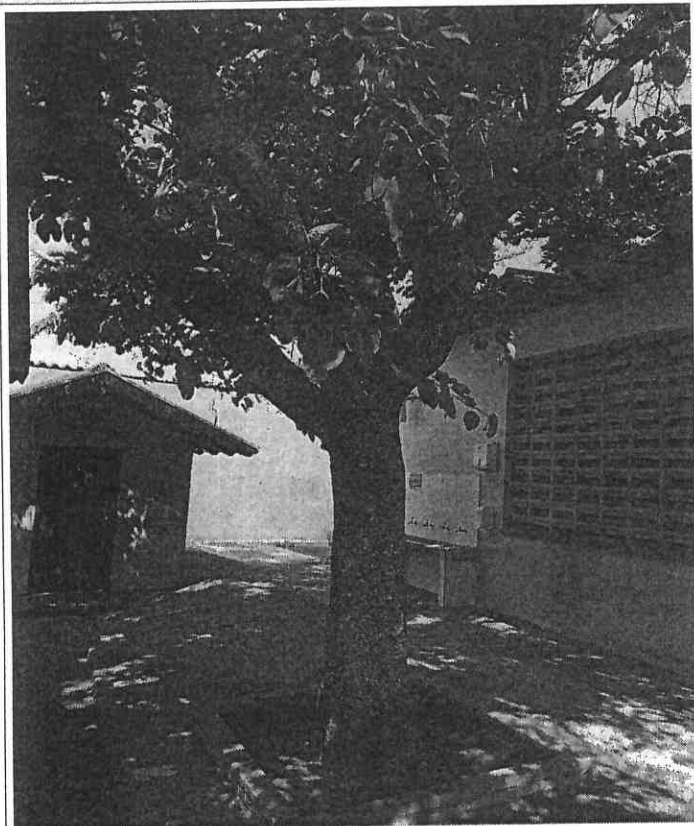
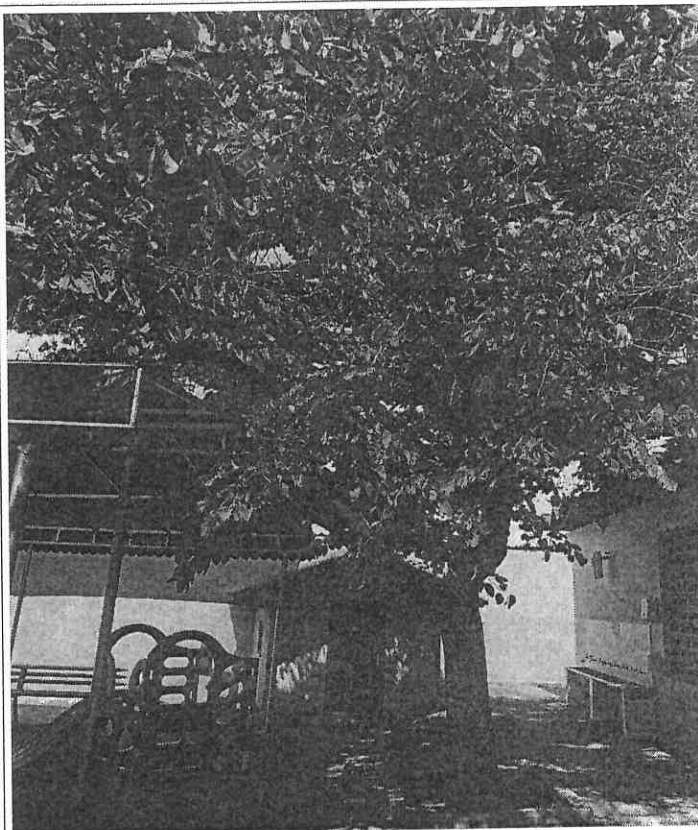
Árvore 1

| Nº | Espécie | DAP (cm) | FUSTE (m) | Estado Vegetativo Fitossanitário | Interferências | Serviços Necessários | Plantio | Porte | Espécie sugerida |
|---|---|---|---|---|---|---|---|---|---|
| 1 | Pata de vaca | 34,7 | ≥ 2,0 | Aparentemente firme | Não há | Poda de limpeza e para livrar telhado | - | - | - |

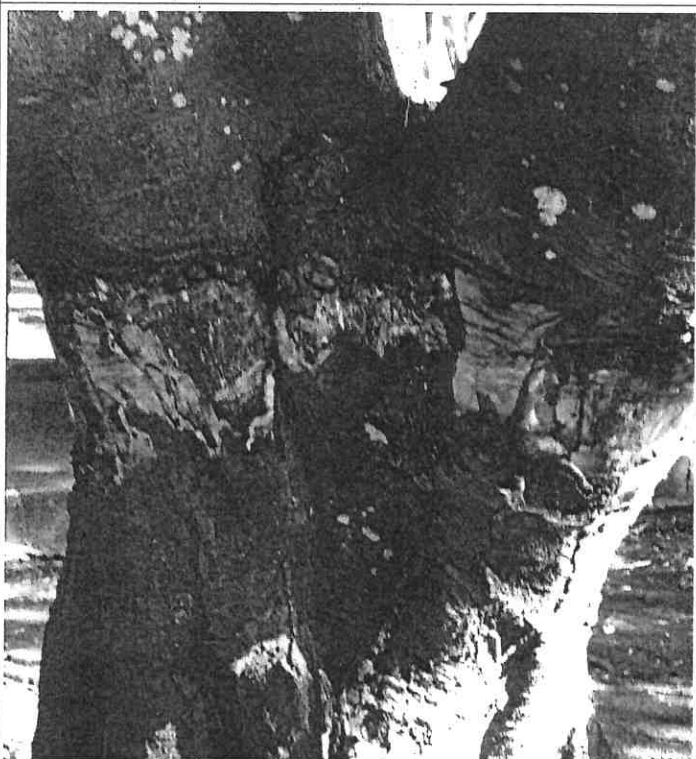
7 - Árvore Canelinha - Anelamento

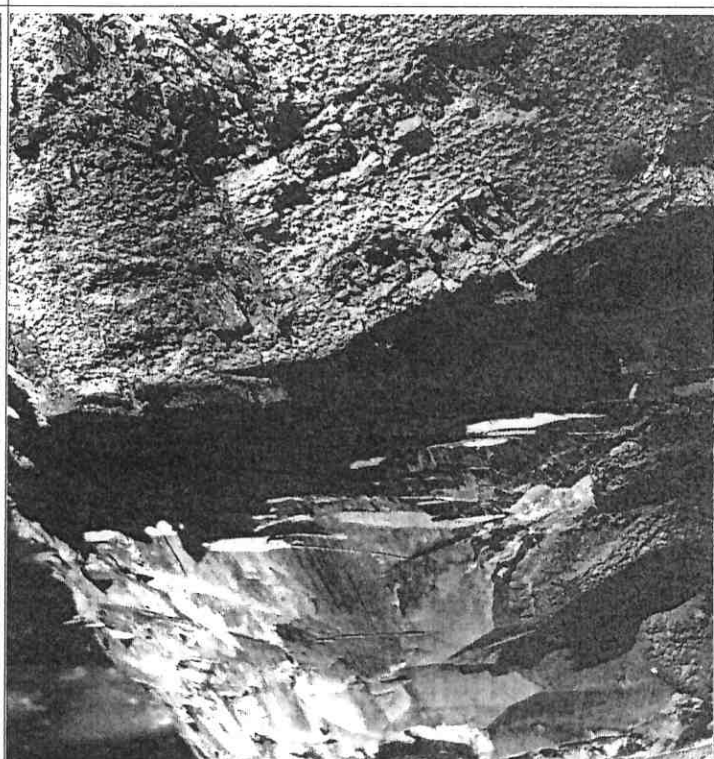
8 - Árvore Canelinha - Anelamento

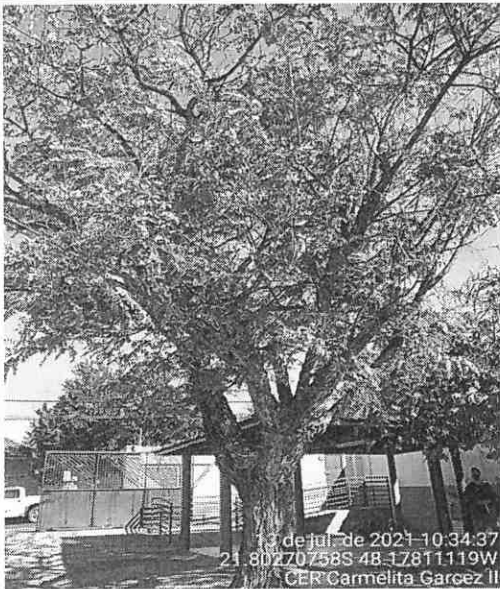
| LAUDO FOTOGRÁFICO | |
|---|---|
| Árvore 1 | Árvore 2 |

| Nº | Espécie | DAP | FUSTE | Estado Vegetativo Fitossanitário | Interferências | Serviços Necessários | Plantio | Porte | Espécie sugerida |
|---|---|---|---|---|---|---|---|---|---|
| 1 | Tipuana | 59,84 cm | 160 cm | Sadia | * | Poda de manutenção | N | * | * |

Os indivíduos 1 e 2 estão, sadios, realizar poda de manutenção;  
Indivíduo 3 está condenado, tronco oco na base, realizar remoção e substituição.

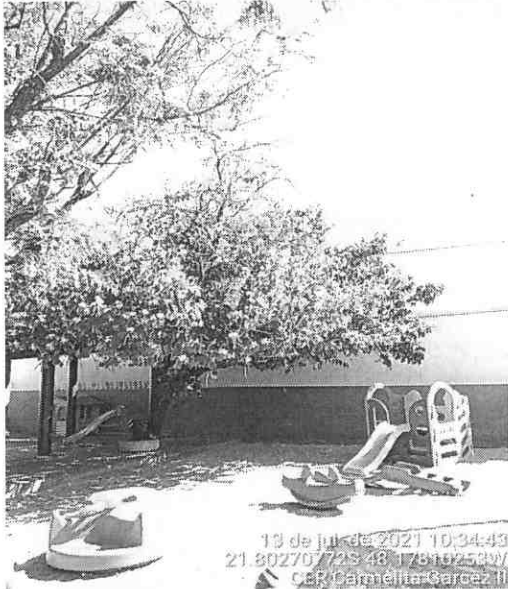
| Nº | Espécie | DAP | FUSTE | Estado Vegetativo Fitossanitário | Interferências | Serviços Necessários | Plantio | Porte | Espécie sugerida |
|---|---|---|---|---|---|---|---|---|---|
| 2 | Pata de Vaca | 44,56 cm | 100 cm | Sadia | * | Poda de manutenção | N | * | * |

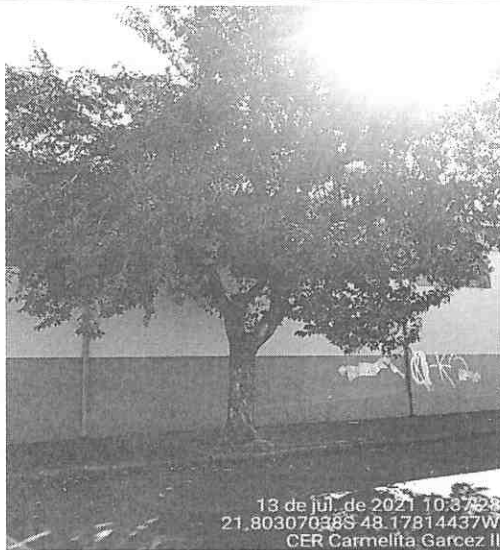
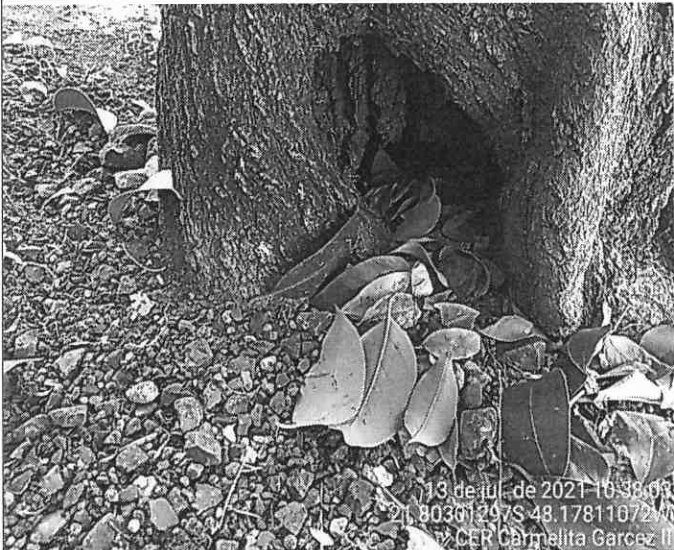
| LAUDO FOTOGRÁFICO | |
|---|---|
| Árvore 3 | Árvore 3 |

| Nº | Espécie | DAP | FUSTE | Estado Vegetativo Fitossanitário | Interferências | Serviços Necessários | Plantio | Porte | Espécie sugerida |
|---|---|---|---|---|---|---|---|---|---|
| 3 | Alfeneiro | 35,01 cm | 180 cm | Condenada | * | Remoção e substituição | S | P | Aleluia |

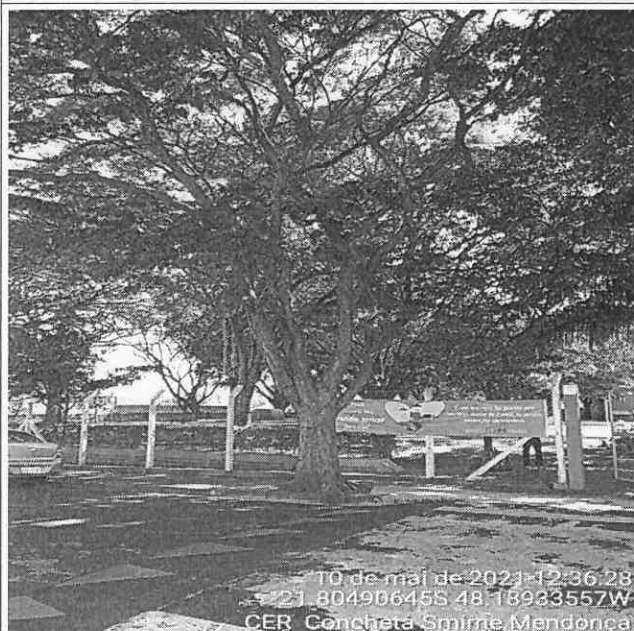
Árvore 1

| Nº | Espécie | DAP/FUS<br>TE | Estado Vegetativo<br>Fitossanitário | Interferências | Serviços Necessários | Plantio | Porte | Espécie<br>sugerida |
|---|---|---|---|---|---|---|---|---|
| 1 | SIBIPIRUNA | 52,4/250 | SADIA | FIAÇÃO ELÉTRICA | PODA DE LIMPEZA | N | | |

ÁRVORE 1 (UM) LOCALIZADA NA CALÇADA. AS DEMAIS DENTRO DA ESCOLA.

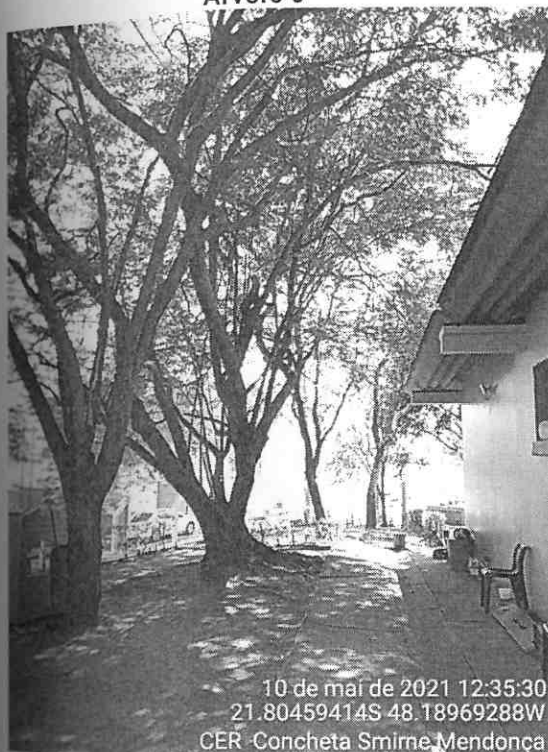
Árvore 6

| Nº | Espécie | DAP/FUS<br>TE | Estado Vegetativo<br>Fitossanitário | Interferências | Serviços Necessários | Plantio | Porte | Espécie<br>sugerida |
|---|---|---|---|---|---|---|---|---|
| 6 | SIBIPIRUNA | 47,1/250 | LESÃO/INCLINAÇÃO | MURO | REMOÇÃO | N | | |

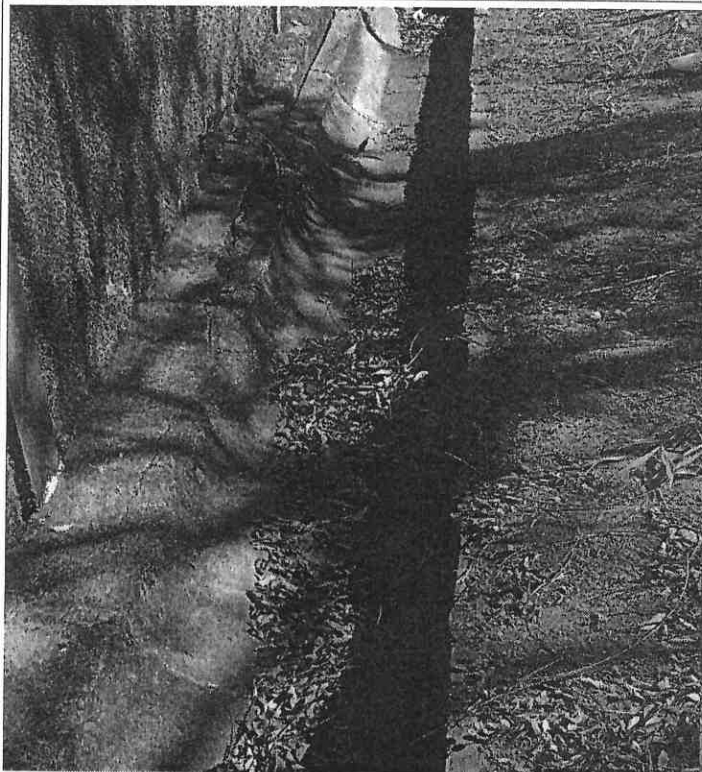
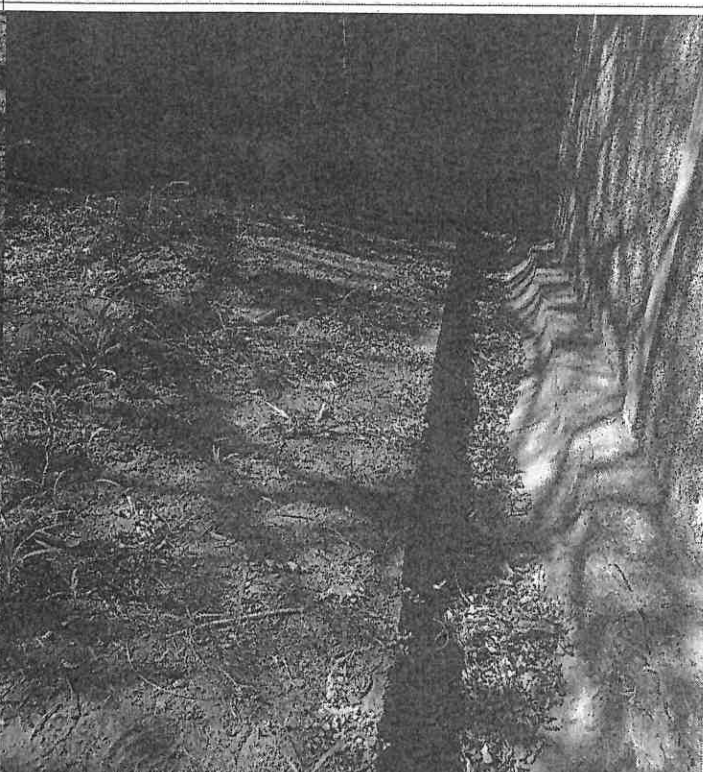
Canaleta

Área sem levantamento de raízes

Toco rente ao muro

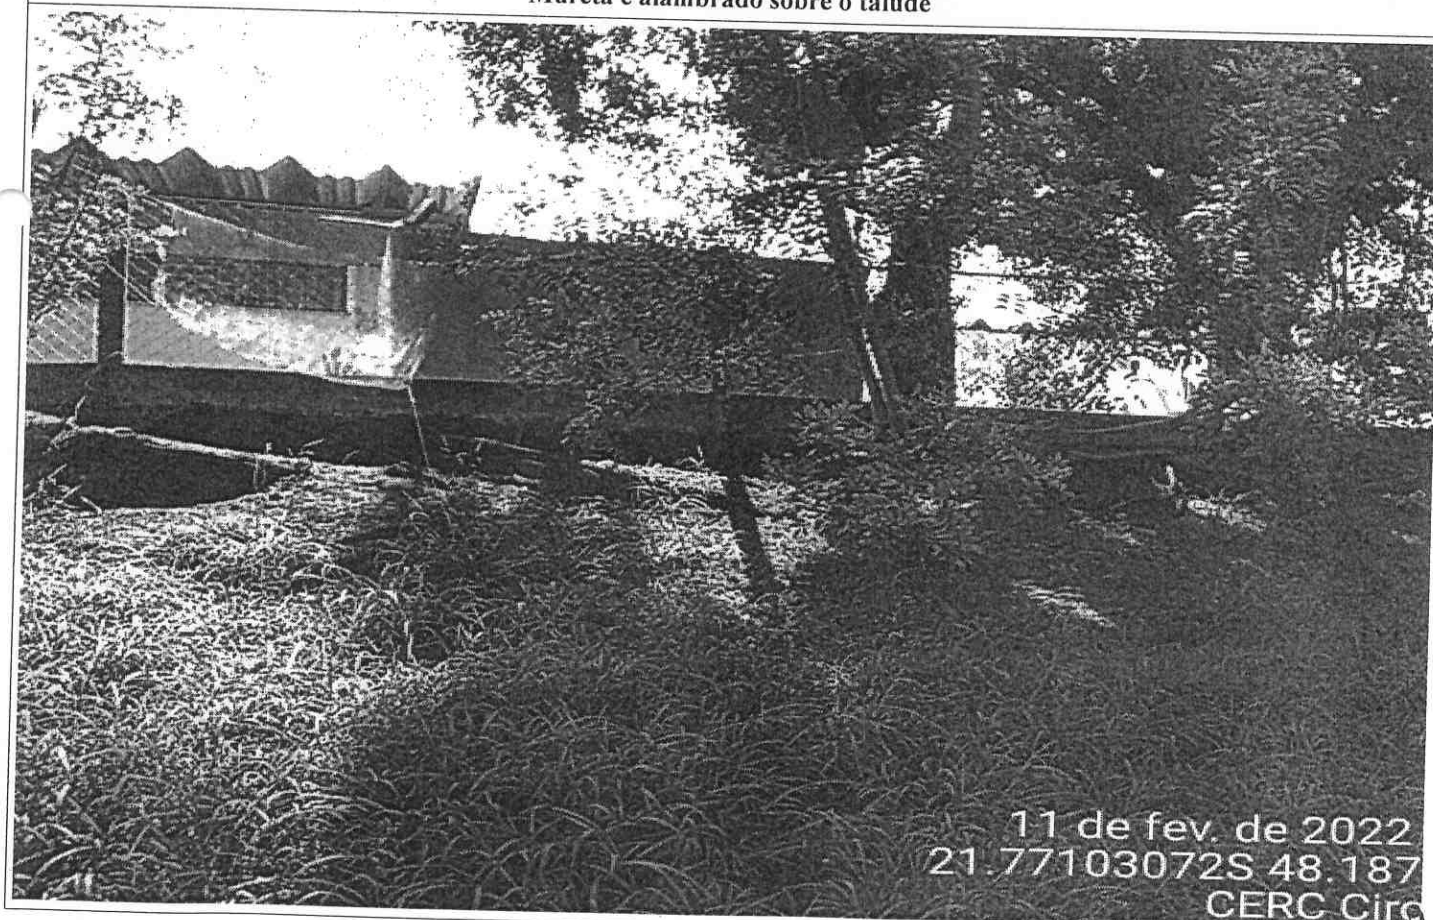
Mureta e alambrado sobre o talude

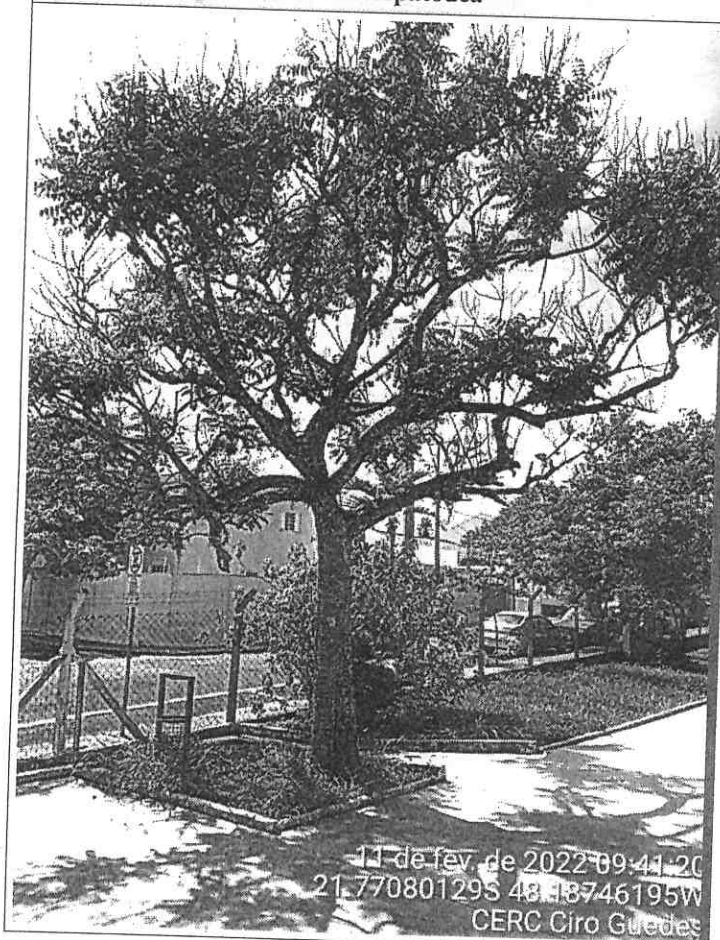
Nº 14 - Espatódea

| DIAGNÓSTICO DOS ESPÉCIMES | | | | | | | | | |
|---|---|---|---|---|---|---|---|---|---|
| 14 | Espátódea | 35,3 | ≥ 3,0 | Aparentemente firme | Não há | Poda de manutenção | - | - | - |
