Anotação de Responsabilidade Técnica - ART  
Lei nº 6.496, de 7 de dezembro de 1977  
Conselho Regional de Engenharia e Agronomia do Estado de São Paulo

ART de Obra ou Serviço  
28027230191186643

Empresa Contratada: DIFICALI ENGENHARIA E CONSTRUÇÕES LTDA - ME

Contratante: MUNICIPIO DE ARARAQUARA

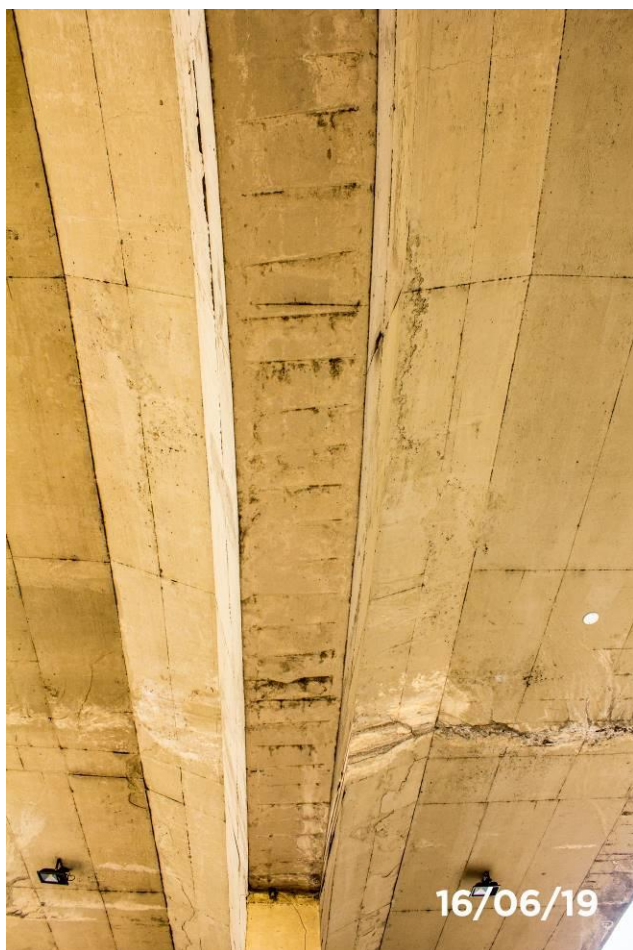
Foto 30 - Detalhe de eflorescência e armadura exposta.

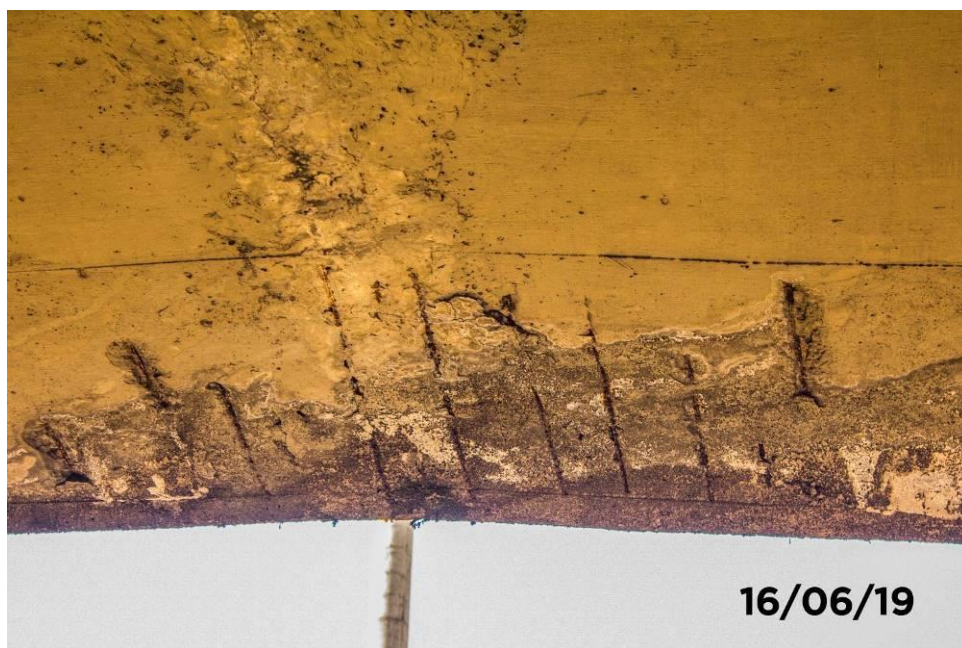
Foto 33- Detalhe de florescência e armadura exposta.

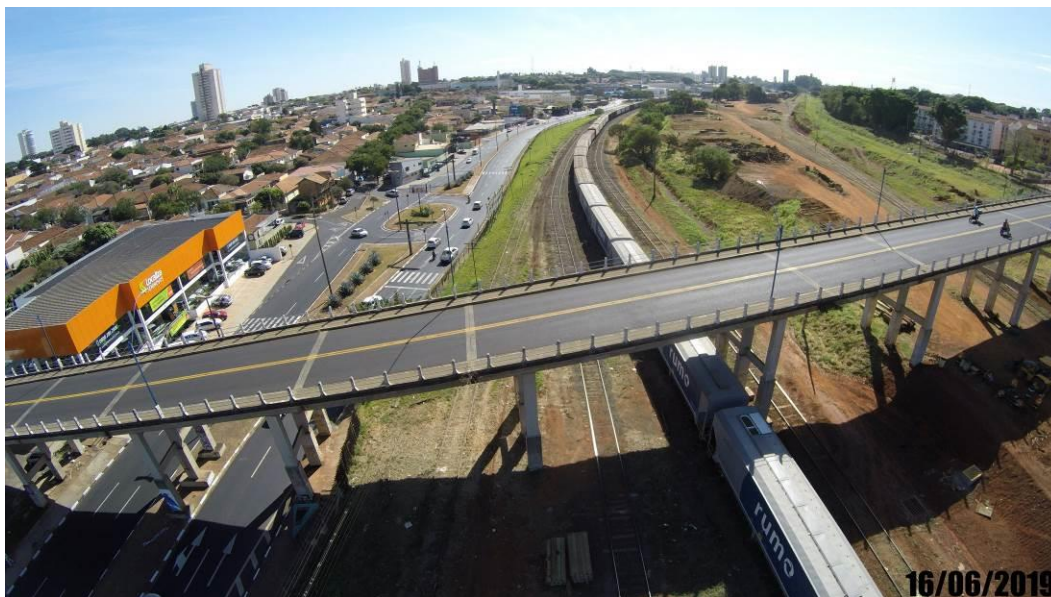
Foto 01: Vista geral da face superior do tabuleiro.

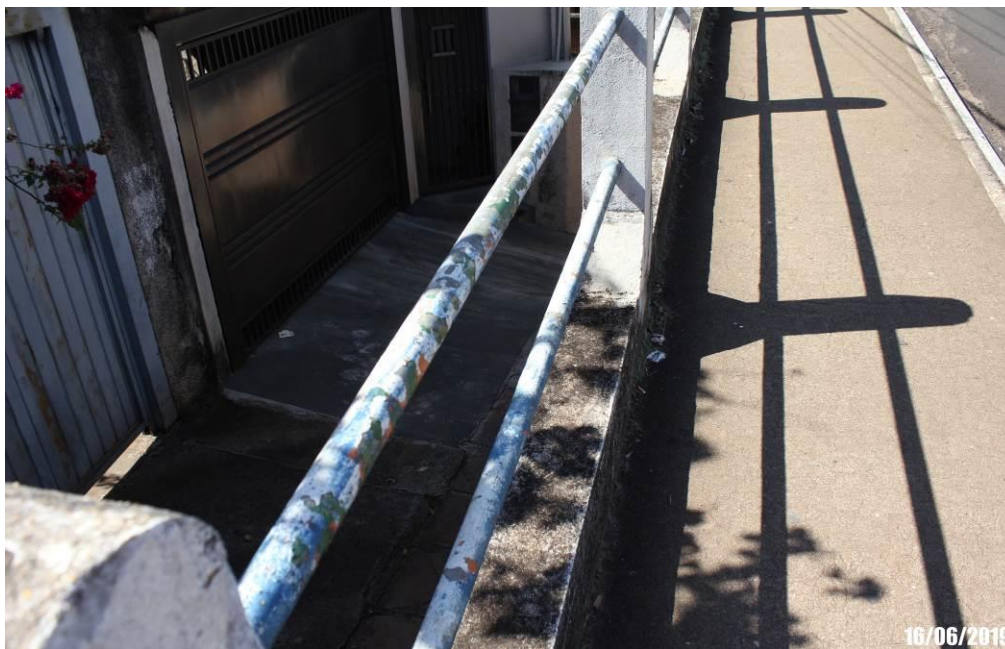
Foto 13: Detalhe da pintura do guarda corpo descascado.

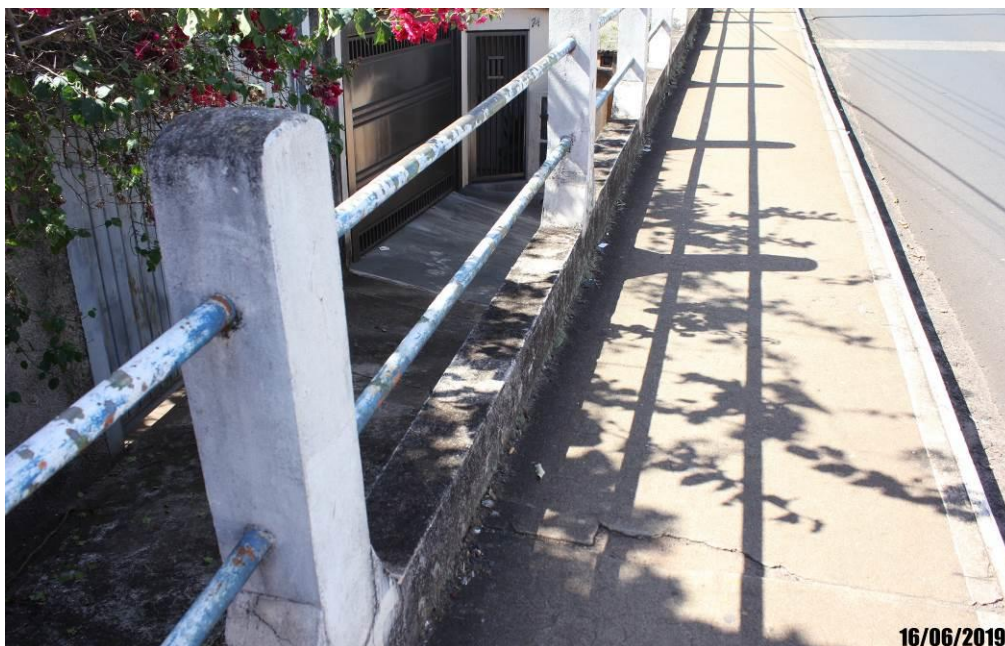
Foto 14: Detalhe da pintura do guarda corpo descascado.

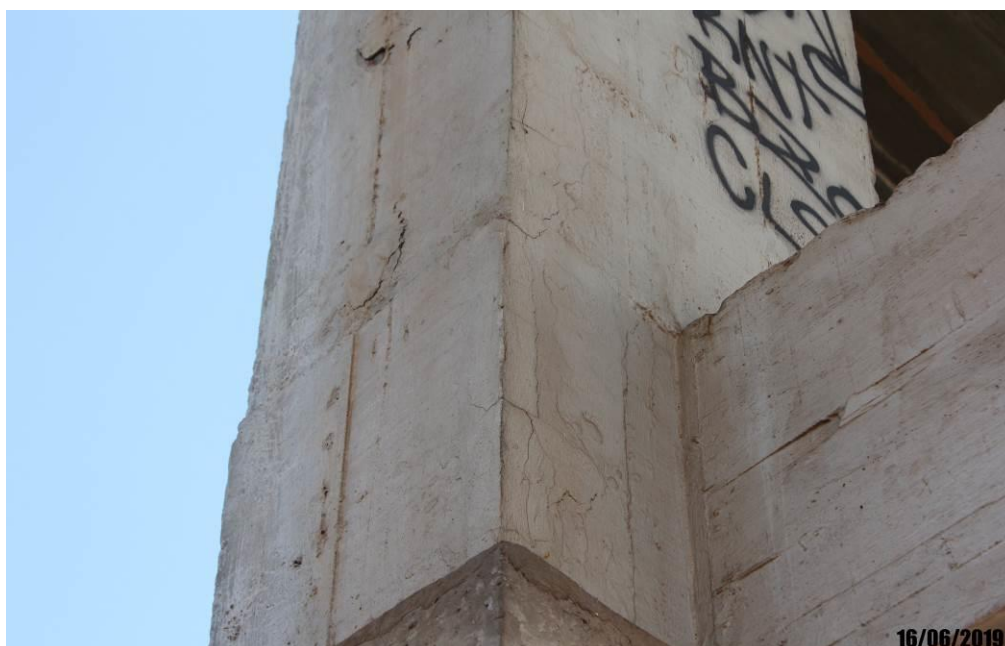
Foto 72: Detalhe de deslocamento de concreto.

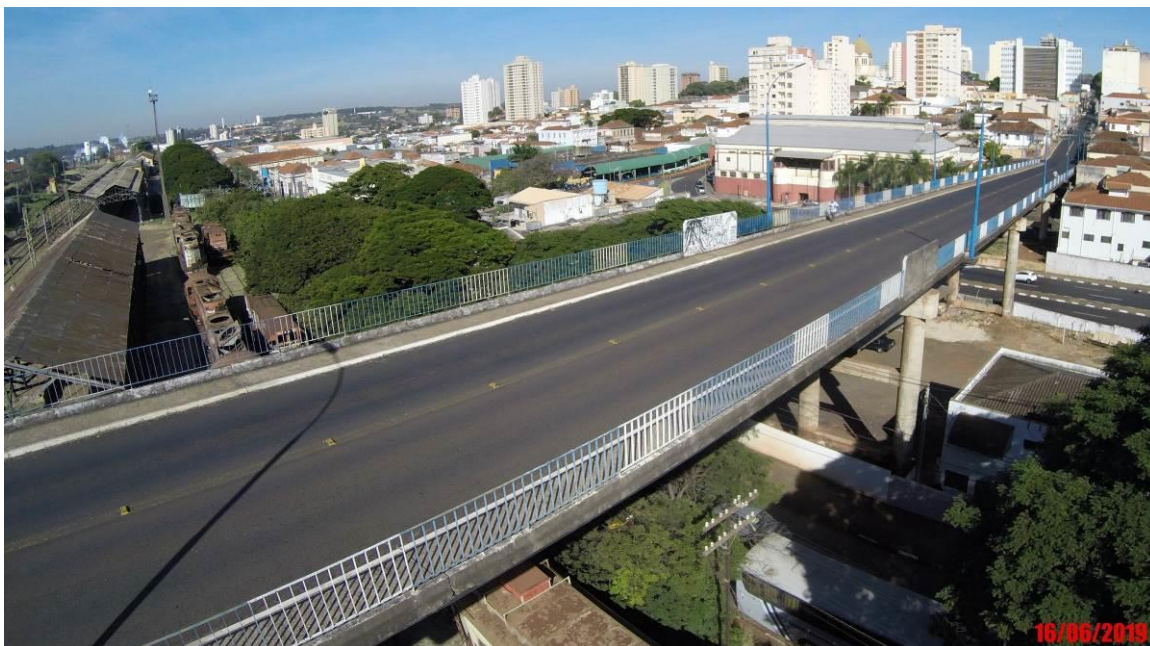
Foto 01: Vista geral da face superior do tabuleiro.

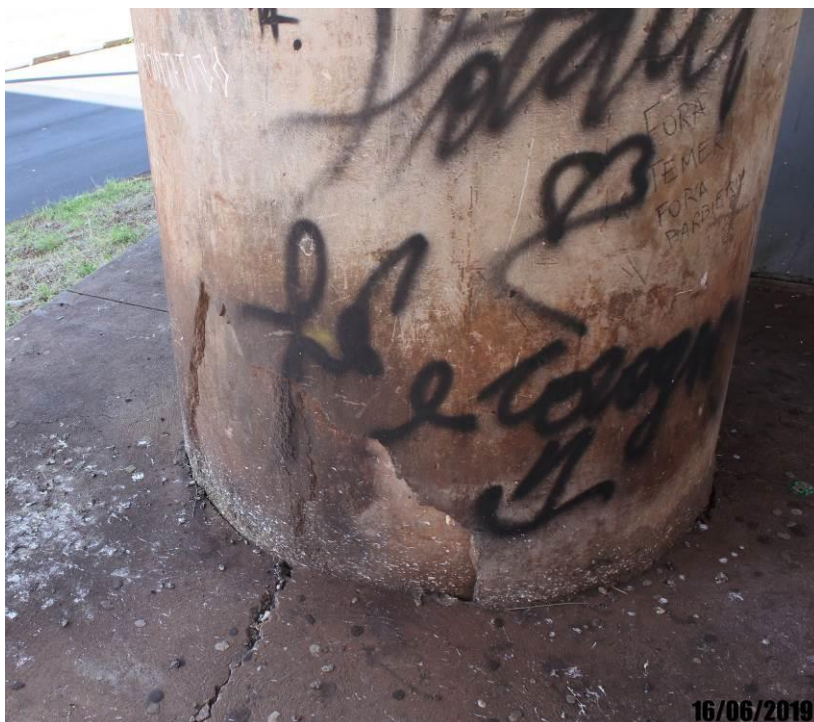
Foto 58: Detalhe de deslocamento de concreto.

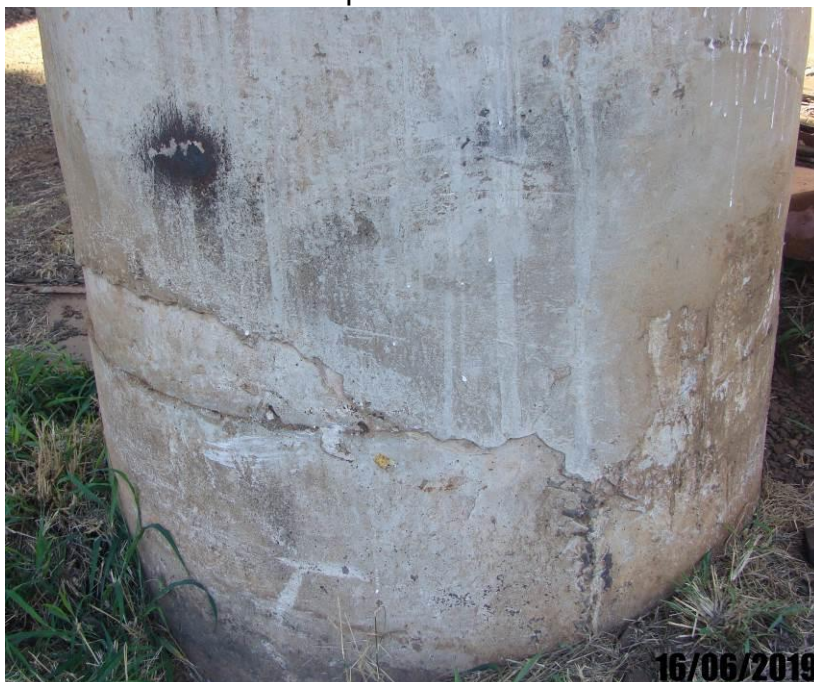
Foto 59: Detalhe de deslocamento de concreto.

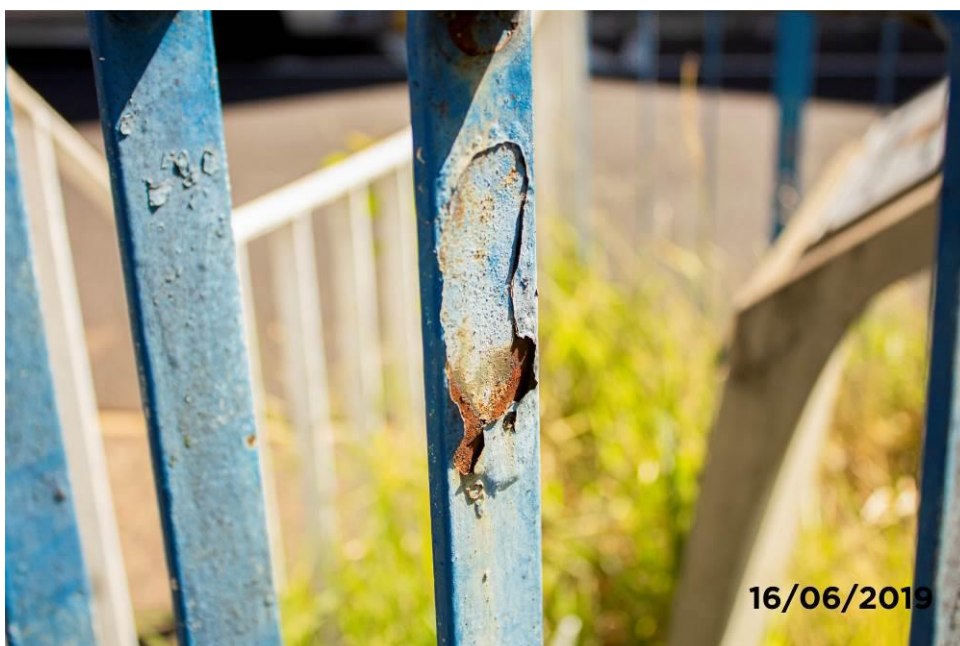
Foto 16: Detalhe da corrosão no guarda corpo.

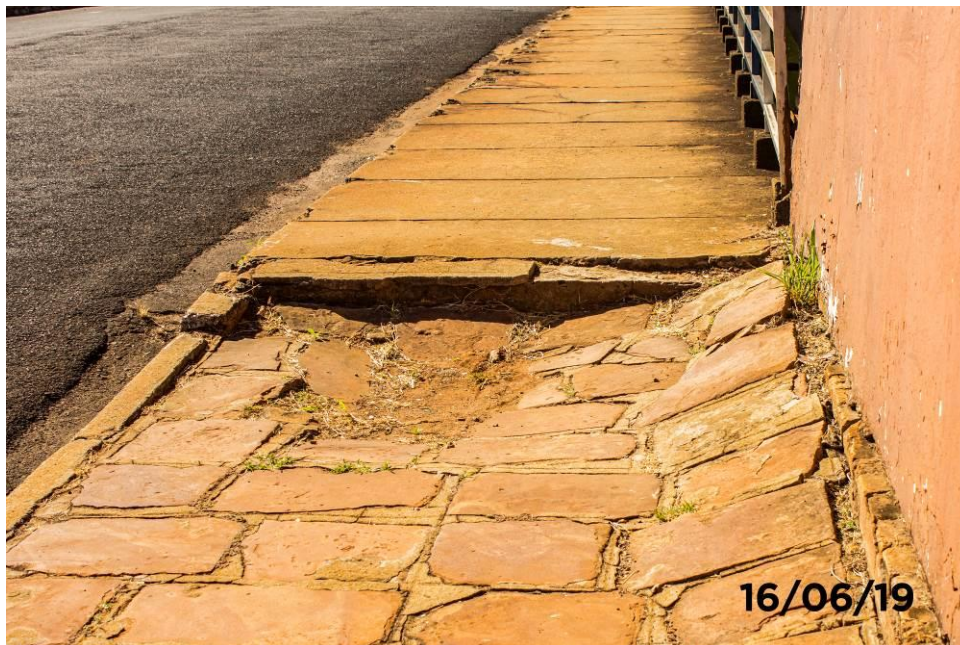
Foto 08: Detalhe da depressão no acesso ao passeio.

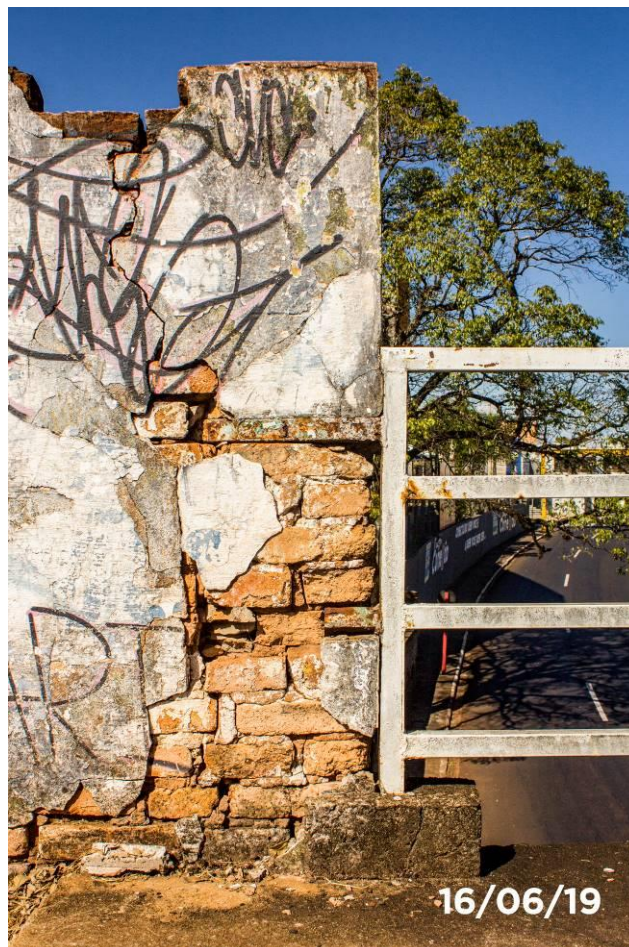
Foto 16: Detalhe do guarda corpo com corrosão.

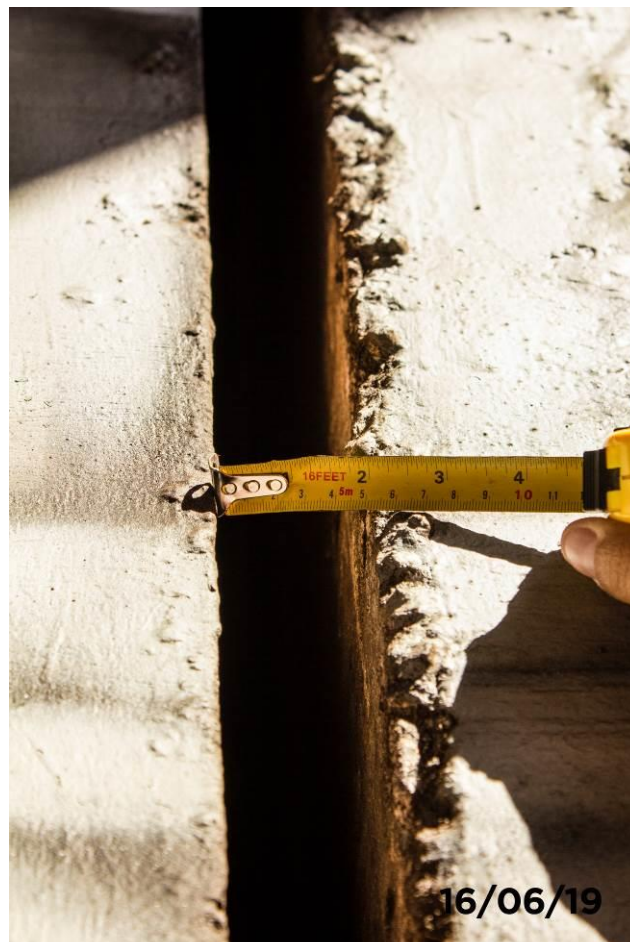
Foto 42: Detalhe da dilatação no muro de arrimo.
