**Anotação de Responsabilidade Técnica - ART**  
**Lei nº 6.496, de 7 de dezembro de 1977**  
**Conselho Regional de Engenharia e Agronomia do Estado de São Paulo**

Empresa Contratada: **DIFICALI ENGENHARIA E CONSTRUÇÕES LTDA - ME**

Contratante: **MUNICIPIO DE ARARAQUARA**

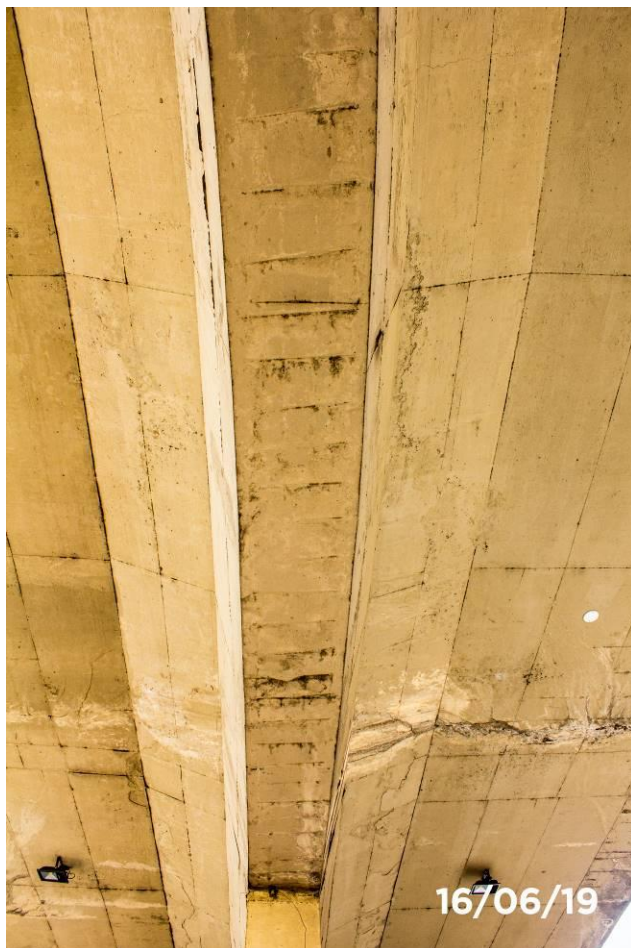
Foto 30 - Detalhe de eflorescência e armadura exposta.

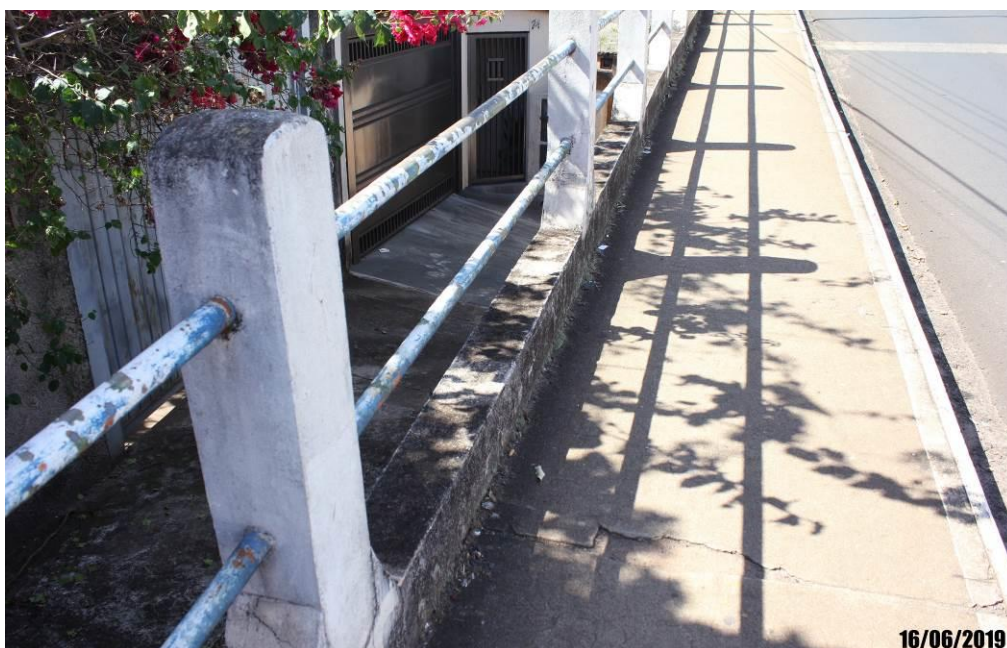
Foto 14: Detalhe da pintura do guarda corpo descascado.

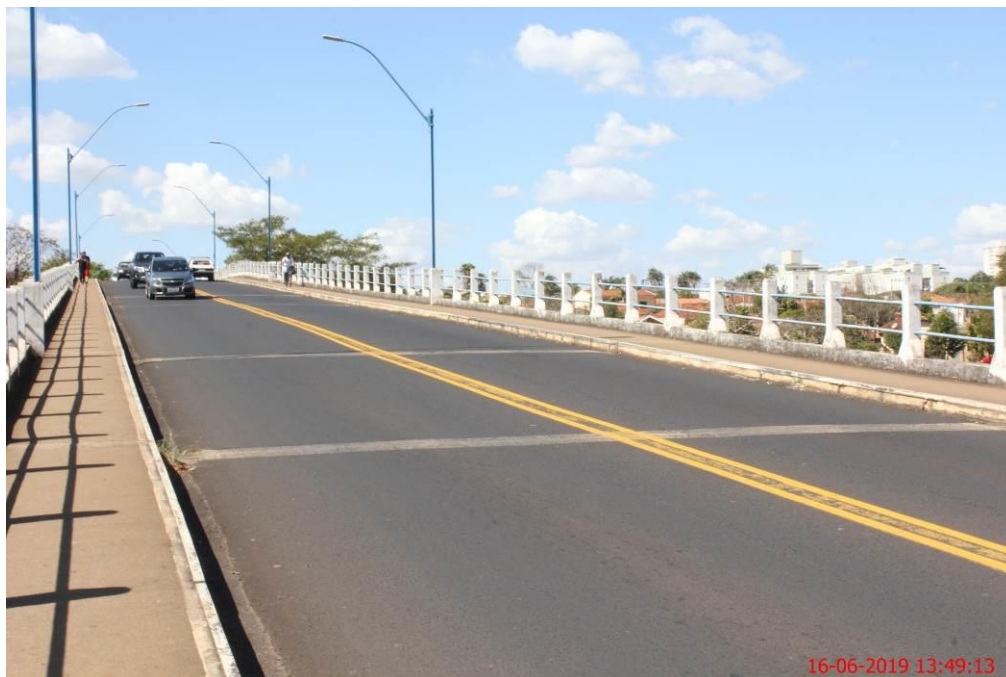
Foto 28: Vista de iluminação sobre o tabuleiro.

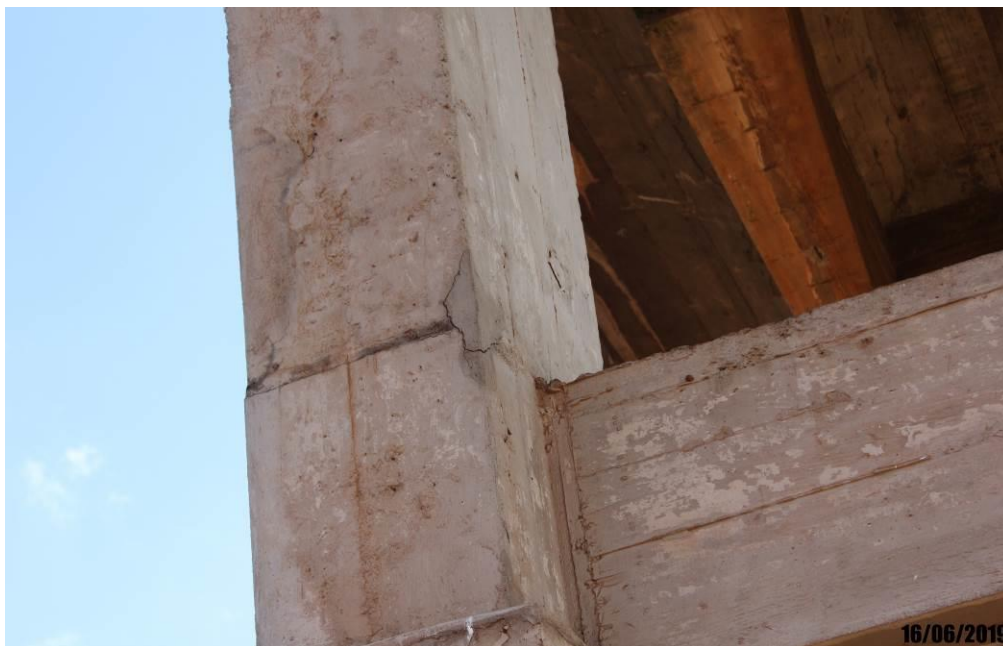
Foto 69: Detalhe de deslocamento de concreto em pilar.

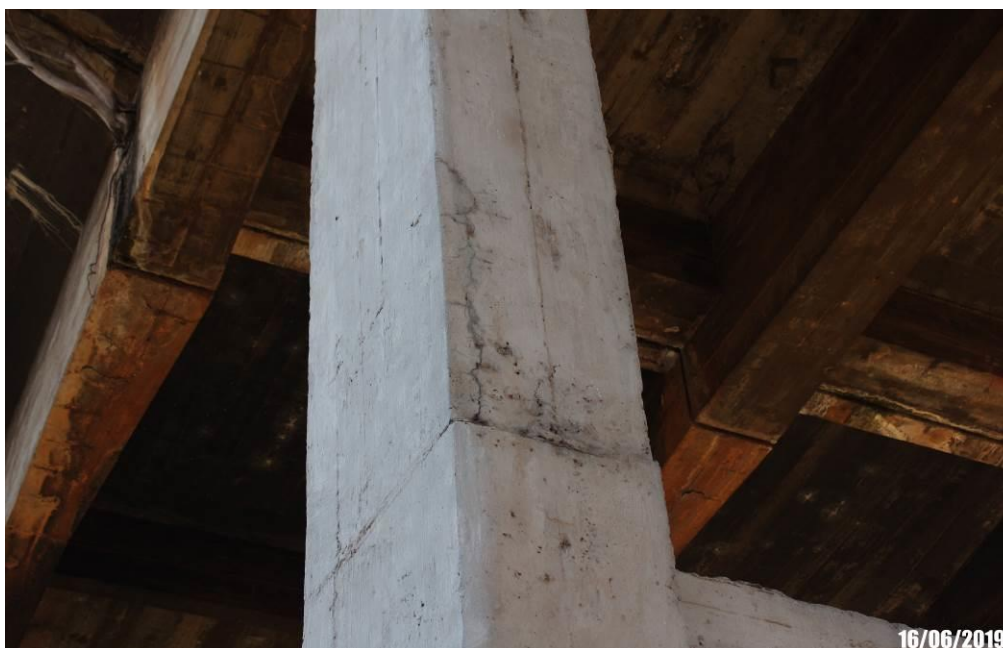
Foto 70: Detalhe de deslocamento de concreto.

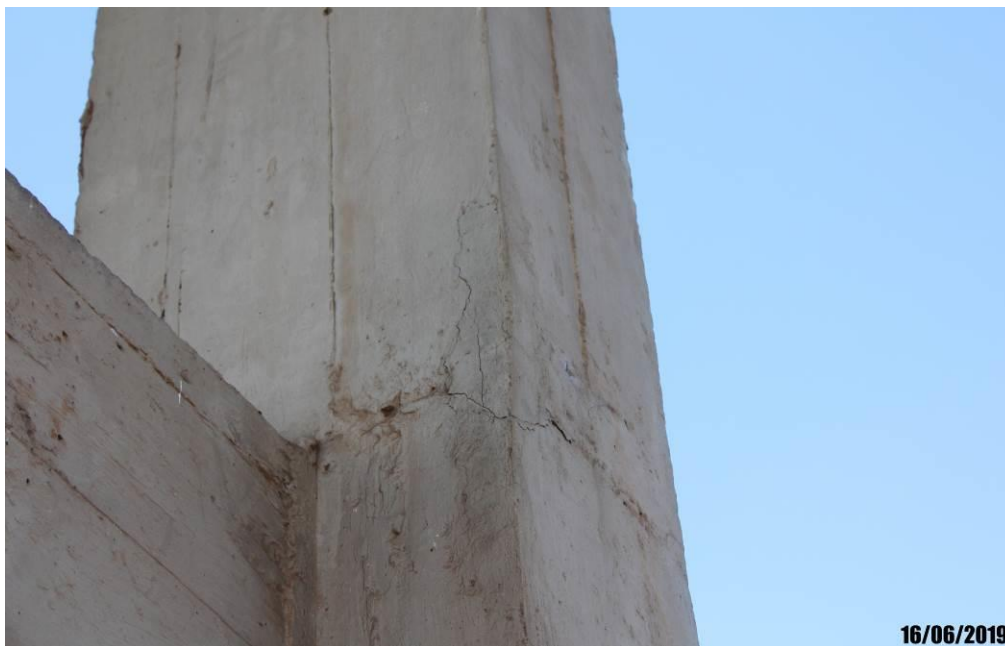
Foto 71: Detalhe de deslocamento de concreto.

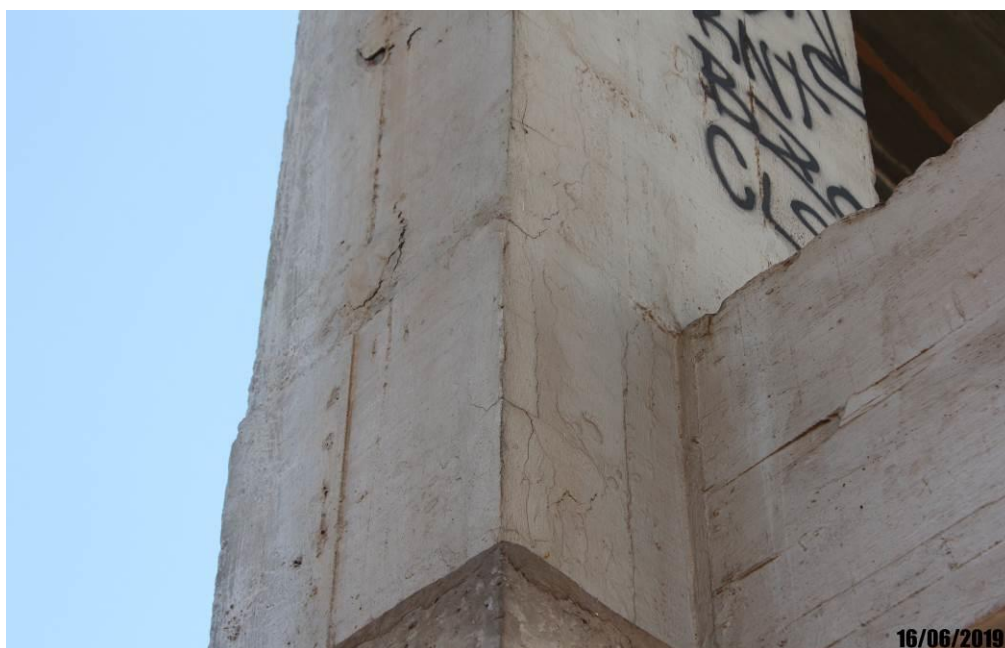
Foto 72: Detalhe de deslocamento de concreto.

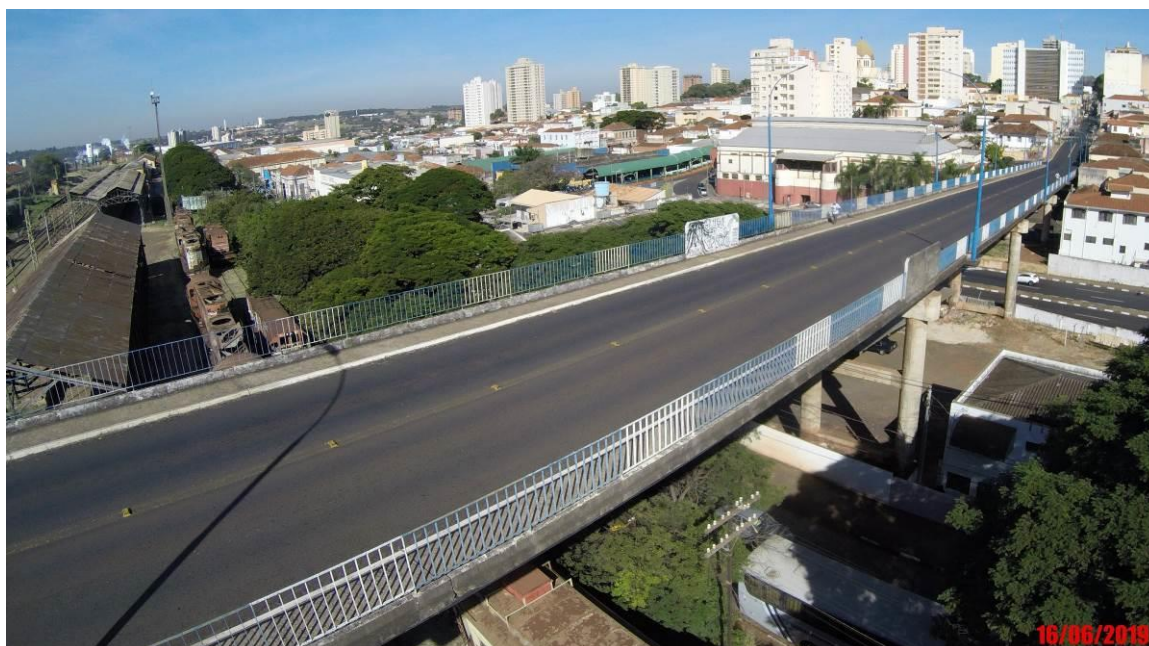
Foto 01: Vista geral da face superior do tabuleiro.

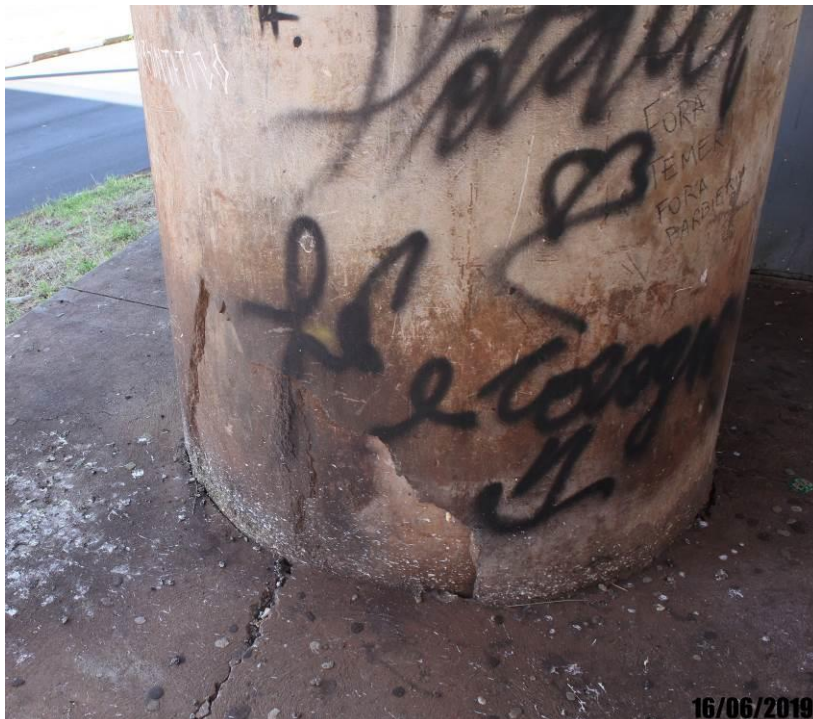
Foto 58: Detalhe de deslocamento de concreto.

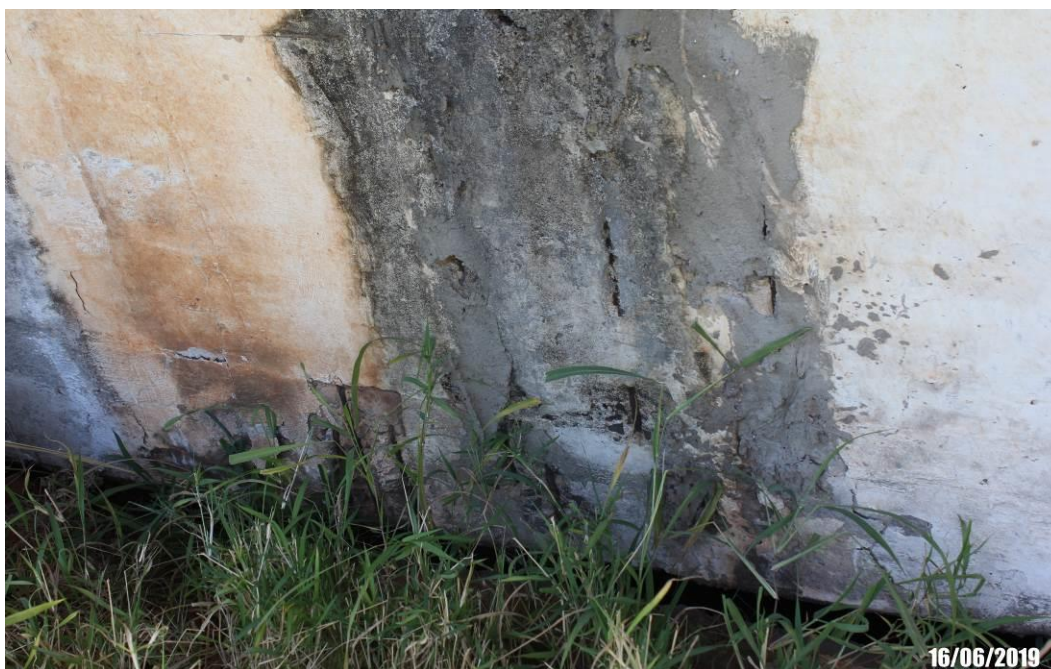
Foto 64: Detalhe de armadura exposta no muro ala.

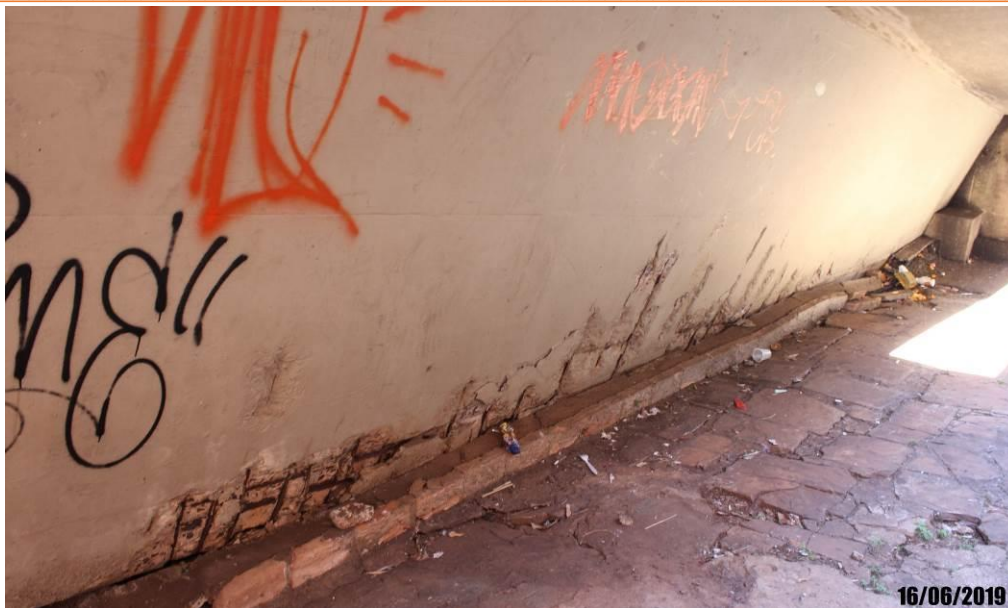
Foto 66: Detalhe de armadura exposta no muro ala.

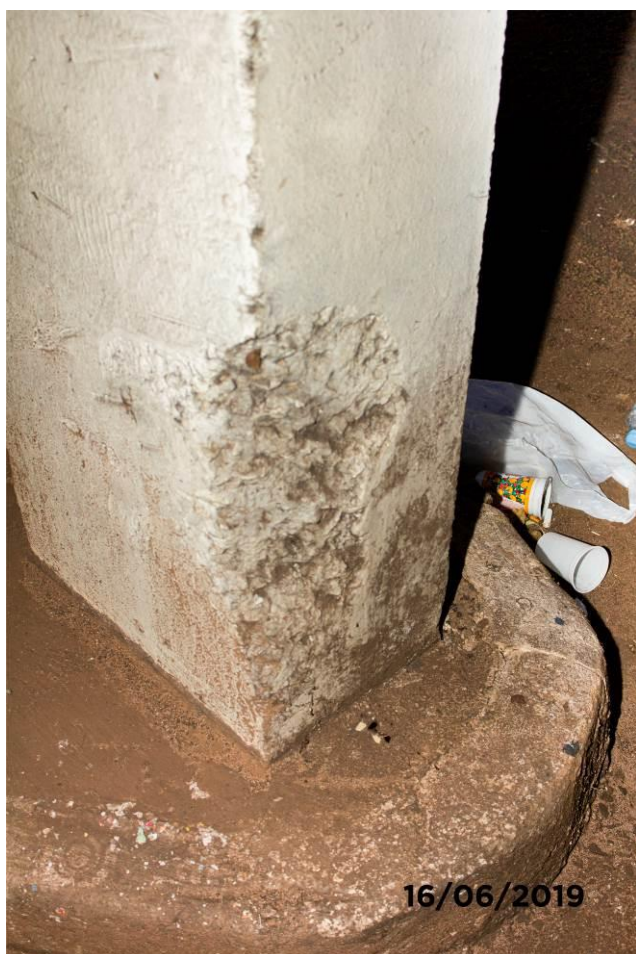
Foto 36: Deslocamento de concreto no pé do pilar.

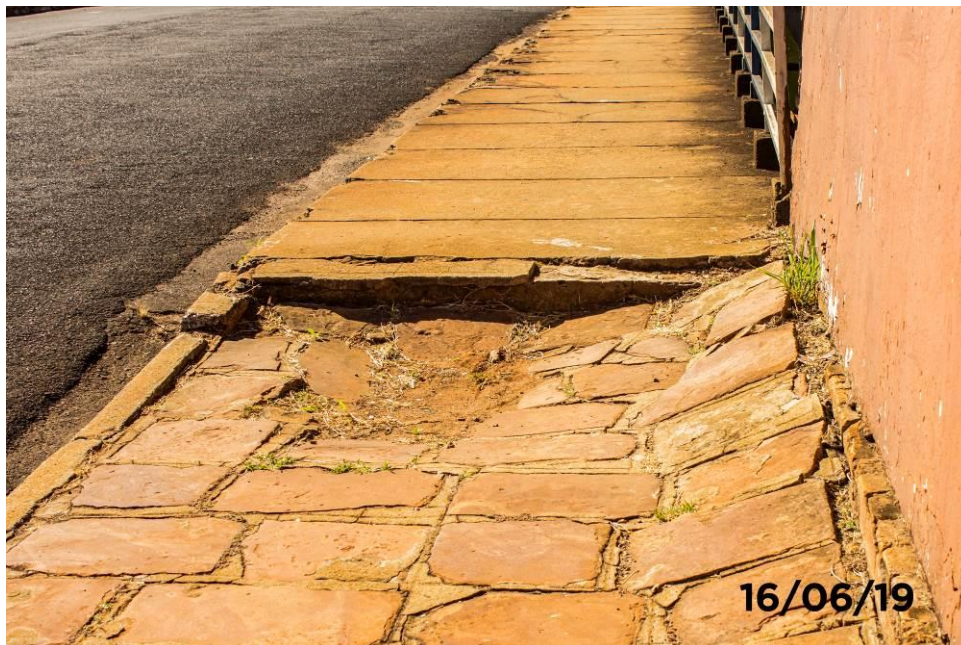
Foto 08: Detalhe da depressão no acesso ao passeio.

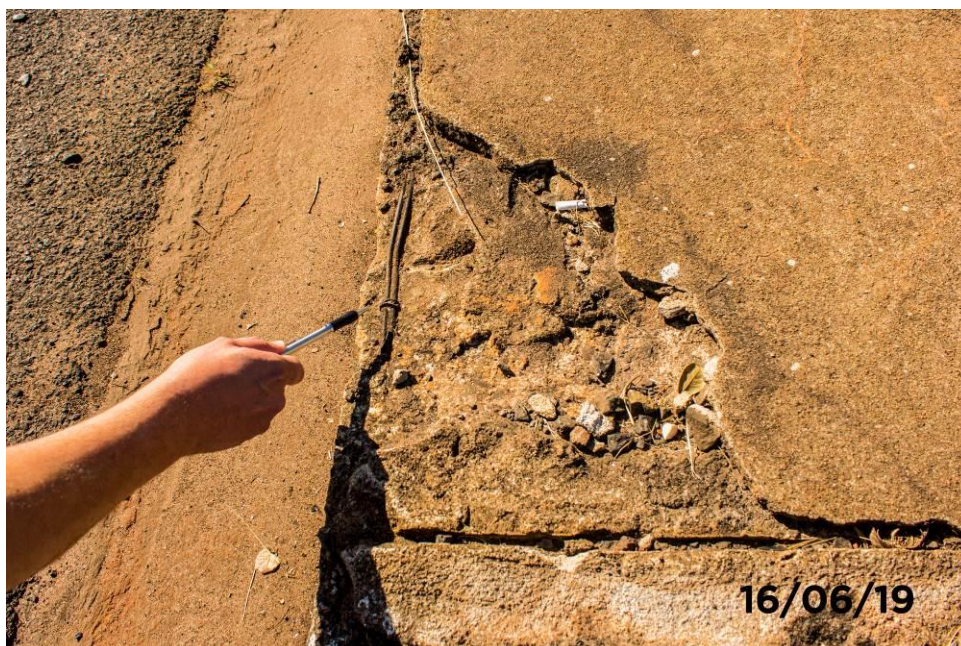
Foto 09: Detalhe da armadura exposta no passeio.

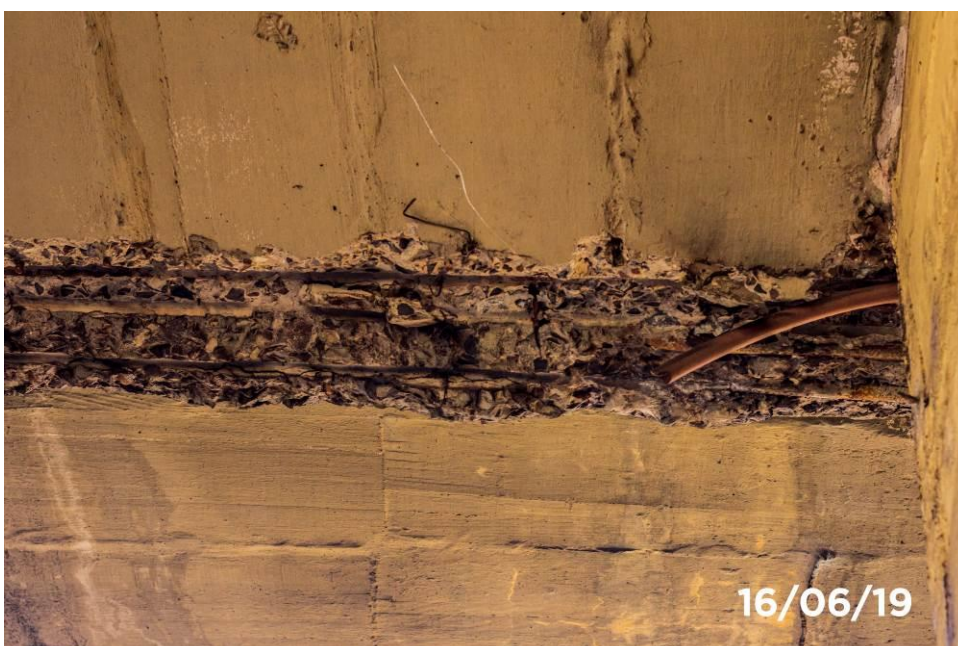
Foto 33: Detalhe de dutos rompidos.

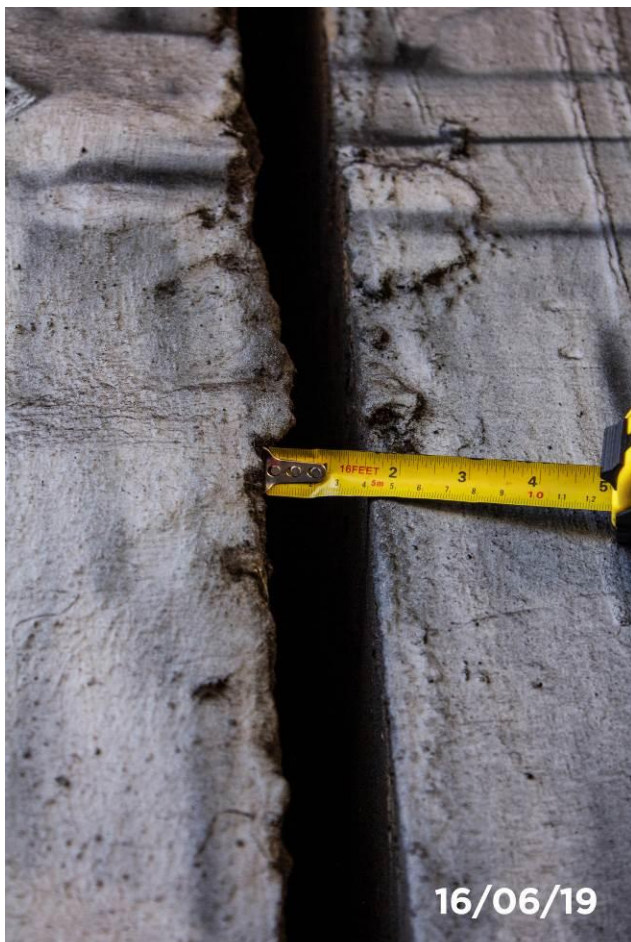
Foto 41: Detalhe da dilatação no muro de arrimo.

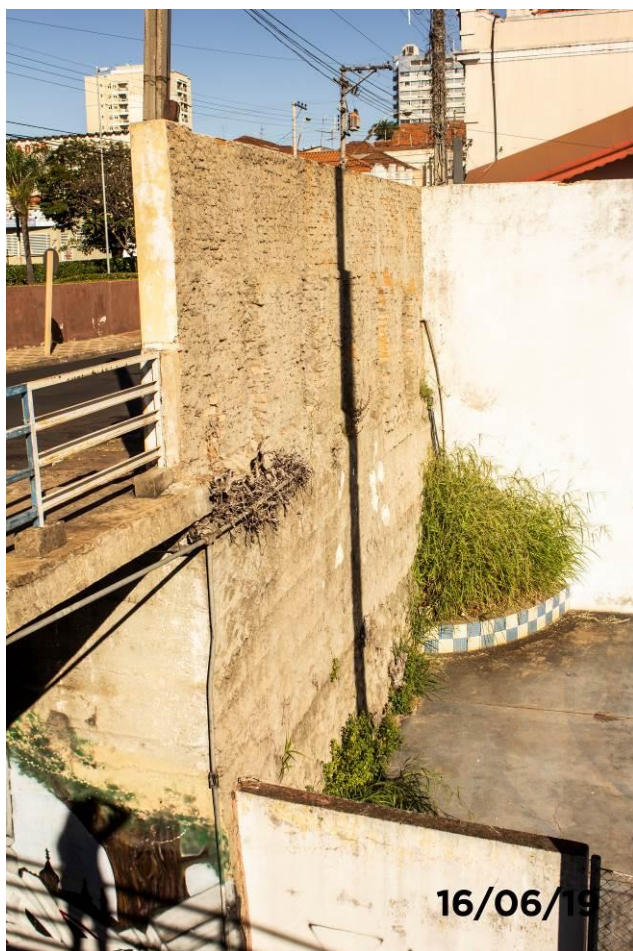
Foto 45: Detalhe da vegetação no muro de arrimo.

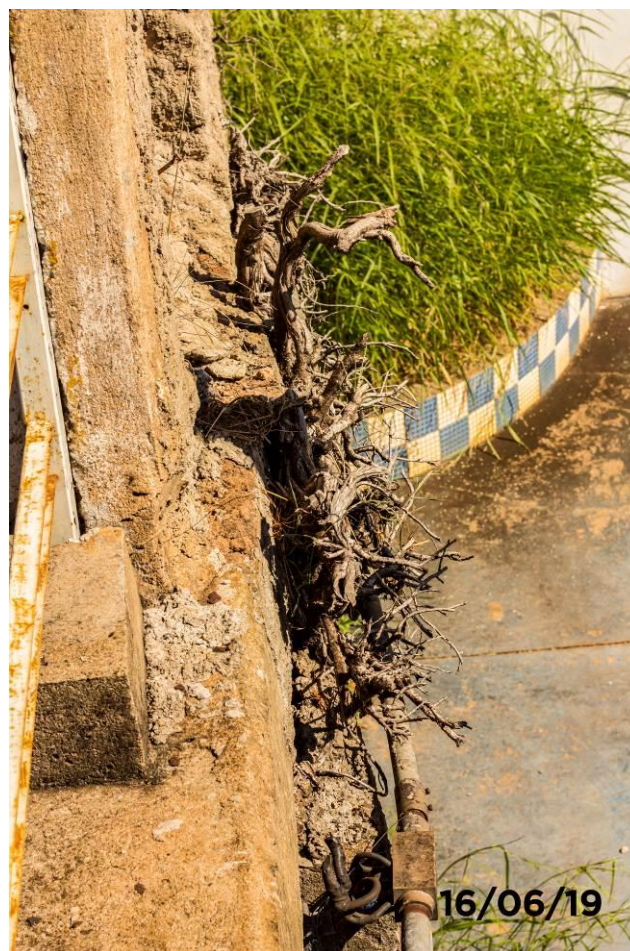
Foto 46: Detalhe da vegetação no muro de arrimo.
